ZÁKLADNÍ DIAGNOSTICKÝ PRŮZKUM

mostu ev.č. 3043-3 přes řeku Úpu u Slatinského mlýna
na silnici III/3043 Slatina n.Ú.- Červená Hora

most Slatina nad Úpou

Brno, září 2009

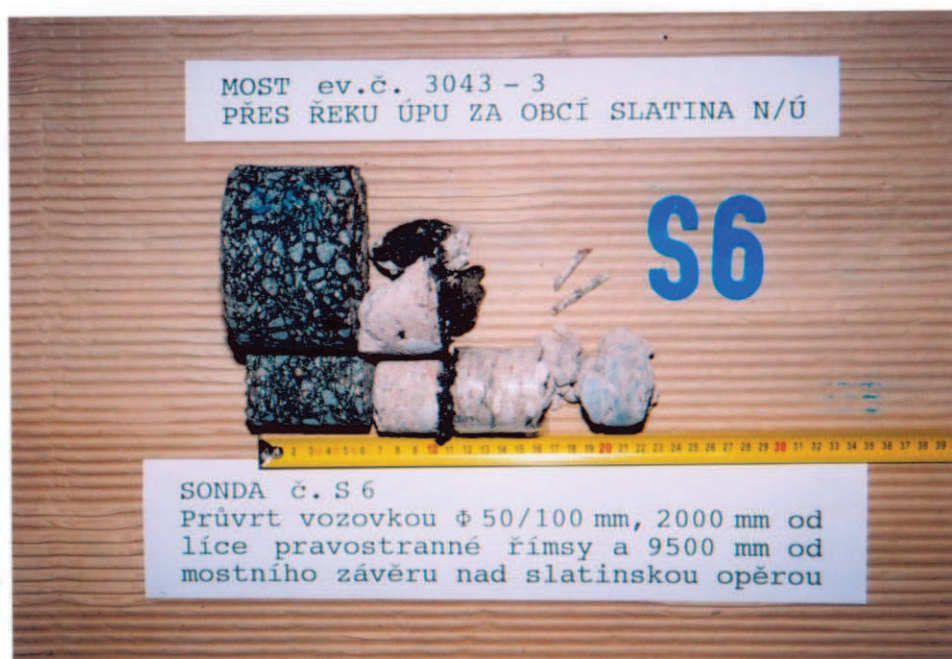
Složení vozovky v sondě S 6

Obr.A14-26 Sonda č. S 6. Průvrt vrstvami vozovky při pravém obrubníku přibližně v polovině rozpětí 1. pole, 9500 mm od MZ nad I. podpěrou a 2000 mm od líce pravostranné římsy.

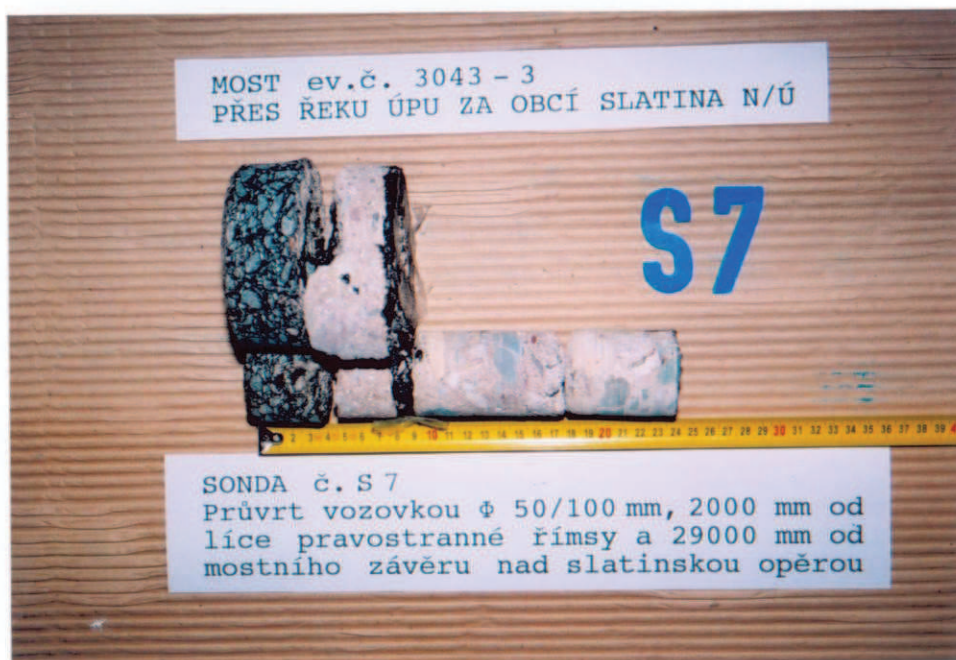
Složení vozovky v sondě S 7

Obr. A14-27 Sonda č. S 7. Průvrt vrstvami vozovky při pravém obrubníku přibližně v polovině rozpětí 2. pole, 29000 mm od MZ nad I. podpěrrou a 2000 mm od líce pravostranné římsy.

- asfalt.bet., hutný, kamen.do Φ 8 mm, štěp.zrn max.10%	45 mm
- ochr.izol., CB (C12/15), vyzt.sítí Φ 2 mm kamen.do Φ 8 mm	40
- hydroizol.asfalt., jednovrstvá, tuhá, vyztuž.sklotextilem	5
- cem.bet.(C12/15), spád.nevyztuž. Φ 16 mm, kam.do Φ 16 mm	90
- celkem vozovka se spádovým betonem (mostní svršek)	180 mm
- pref.nosn.KA-61, cem.bet.C45/55, kam.do Φ 16 mm, pór.10 mm	60
- celkem hloubka sondy S 7	240 mm

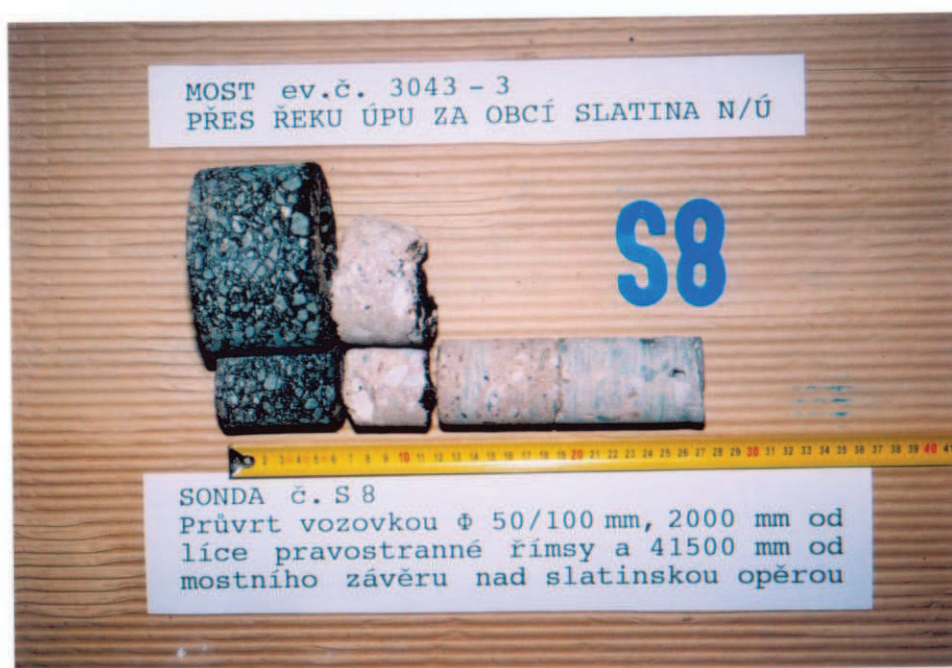
Složení vozovky v sondě S 8

Obr.A14-28 Sonda č. S 8. Průvrt vrstvami vozovky při pravém obrubníku ve 3. poli, 41500 mm od MZ nad I. podpěrrou a 2000 mm od líce pravostranné římsy.

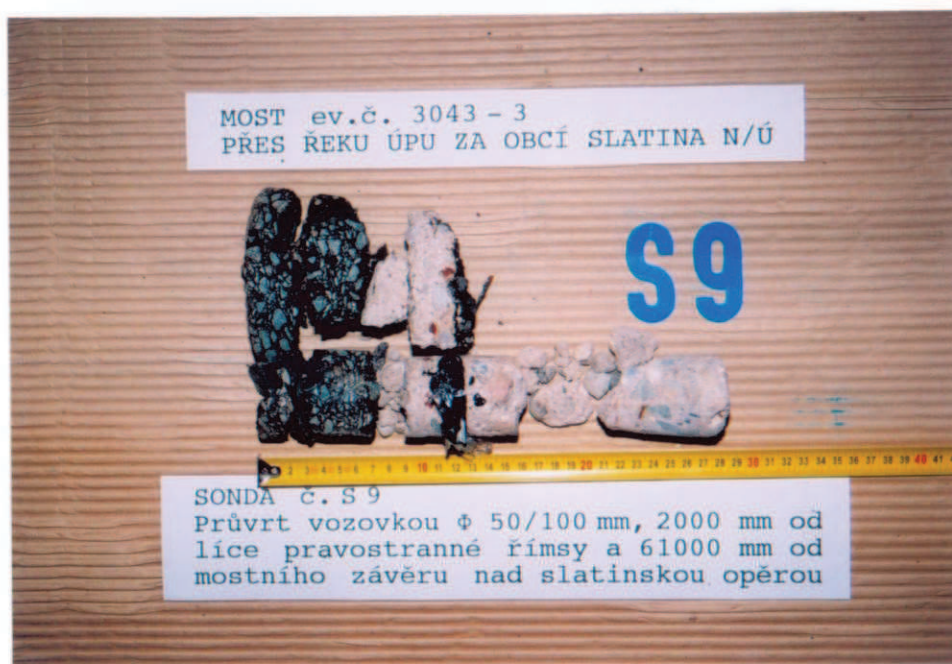
Složení vozovky v sondě S 9

Obr.A14-29 Sonda č. S 9. Průvrt vrstvami vozovky při pravém obrubníku ve 4. poli, 61000 mm od MZ nad I. podpěrou a 2000 mm od líce pravostranné římsy.
