PROTOKOL č. C-Fc-2009-09-02

O ZKOUŠKÁCH BETONU ODEBRANÉHO Z KONSTRUKCE

Objekt: Most ev. č. 3043-3 ve Slatině nad Úpou

FOTODOKUMENTACE

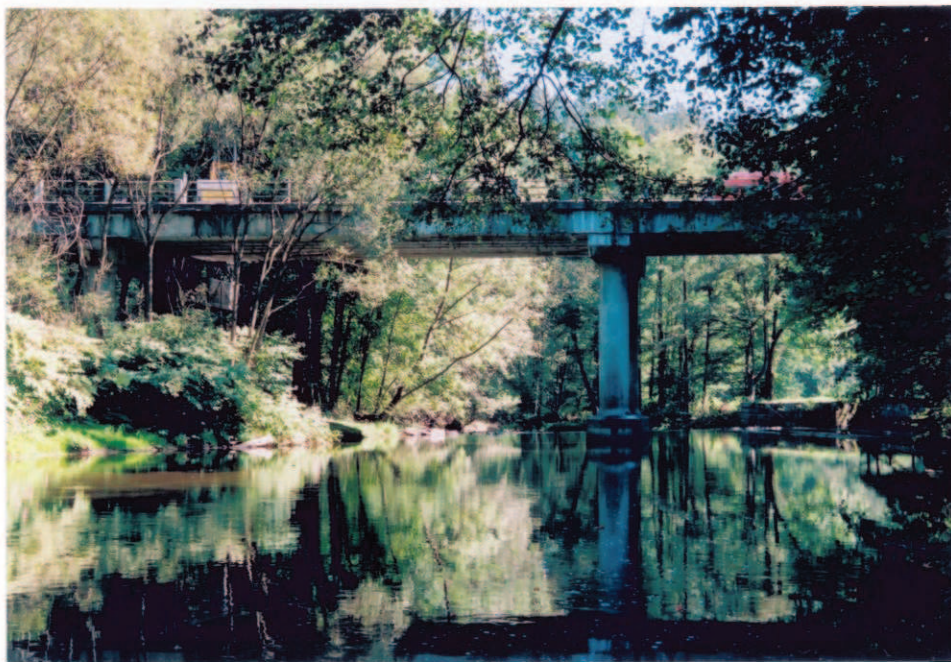
Obr.A18-01 Levá, návodní strana mostu, respektive jeho 3. a 2. pole. Pohled po vodě,

- pohledu na celý most brání vzrostlá vegetace, která v některých místech svírá most dokonale, viz průhledy osou,
- třetí, prostřední podpěra je umístěna přibližně v ose koryta řeky. Kamenem obložený základový pás nevykazuje vady,
- na fasádu krajního, 1. nosníku zatéká nepravidelně v celé její délce zpod římsy, pravidelně ze spár mezi prefabrikovanými římsovkami. Zatéká též na čela UP.

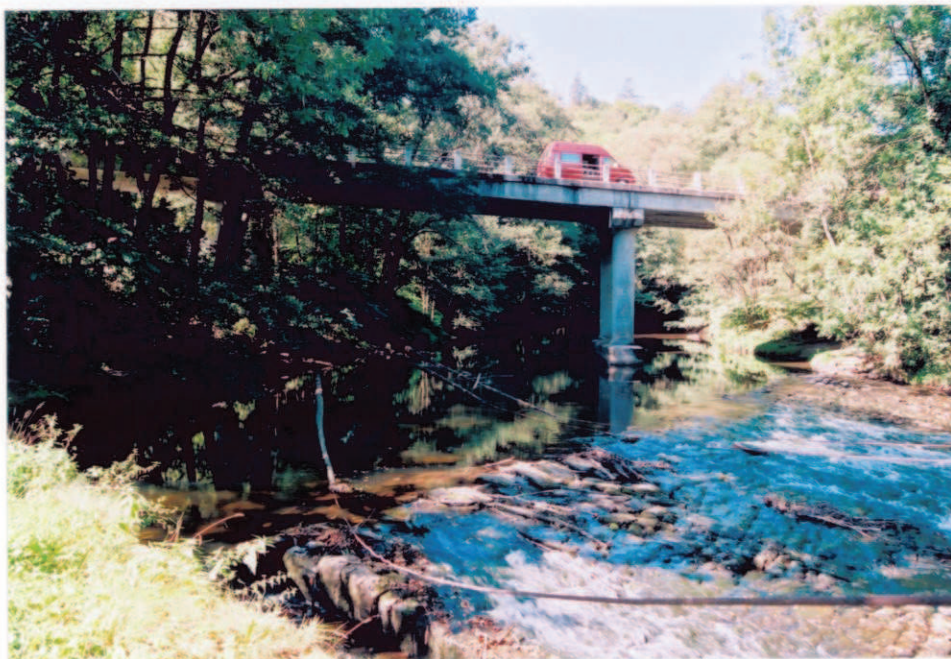
Obr.A18-02 Pravá, povodní strana mostu, respektive jeho 2. a 3. pole. Pohled proti vodě,

- viz obr. A18-01,
- v popředí jez Slatinského mlýna.

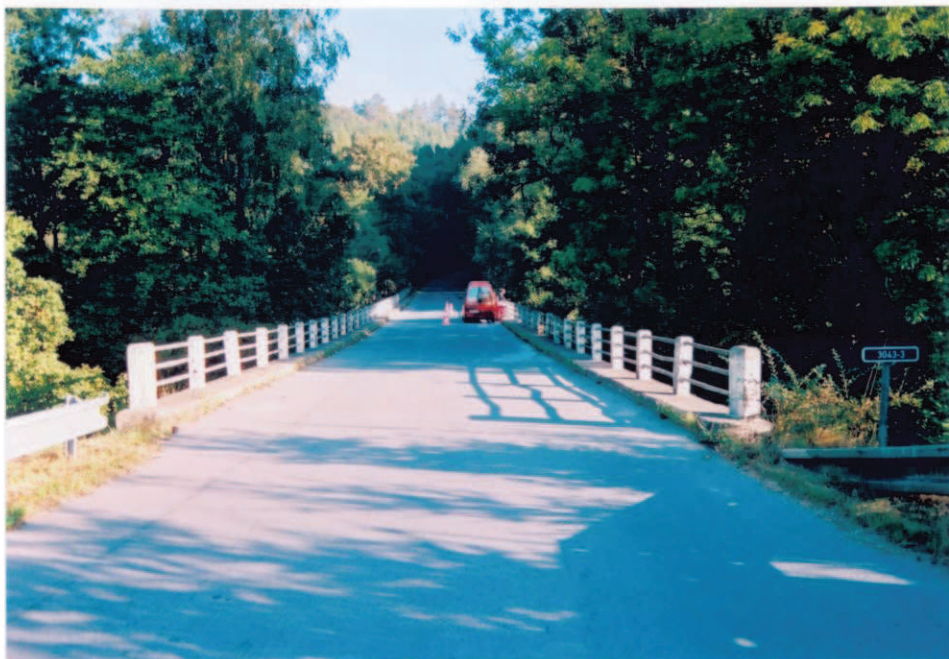
Obr.A17-09 Průhled osou mostu. Pohled ve směru staničení od Slatiny nad Úpou k obci Červená Hora,

- most o čtyřech polích převádí přes řeku Úpu, která je zde v hlubokém údolí, silnici III/3043 tvořenou oboustrannými zvýšenými/odraznými proužky a dvěma pruhy vozovky. Svodidla silnice před mostem nenavazují na zábradlí mostu,
- vlevo je strana návodní (podle toku řeky), vpravo povodní,
- stromovitá vegetace v okolí mostu je nekultivovaná, obtěžuje most svými větvemi a brání vysýchání a inspekci,
- kryt vozovky vyměněný úspěšně asi před 8 lety je již mírně opotřebován, poškozen příčnými trhlinami,
- pro oba směry je vybaven označením svým evidenčním číslem.

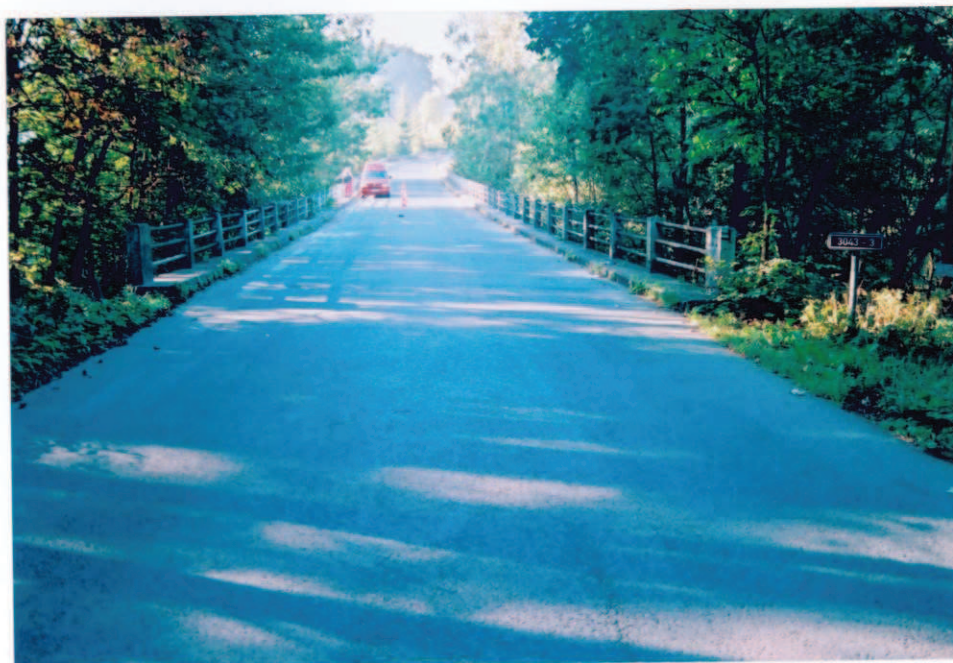
Obr.A17-10 Průhled osou mostu. Pohled proti směru staničení od Červené Hory ke Slatině nad Úpou,

- vlevo strana povodní, vpravo návodní,
- v porostu za mostem zbytky lanových svodidel a jejich sloupků. Ostatní viz obr. A17-09.

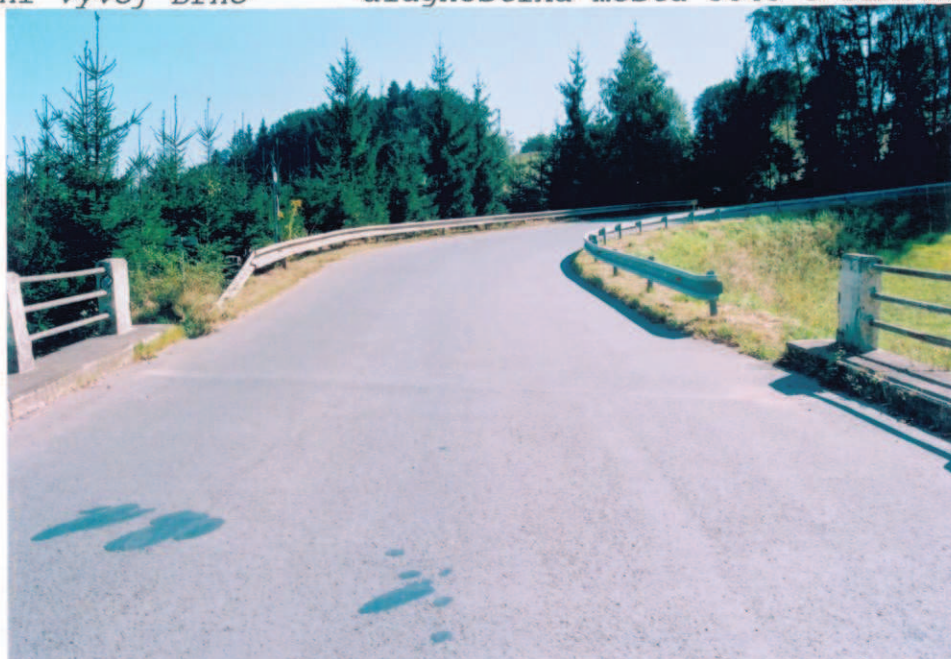
Obr.A18-30 Silnice před mostem. Pohled proti směru staničení směrem ke Slatině nad Úpou,

- šikmá světlá stopa ve vozovce je pokles před rubem opěry, viz obr. A18-03,
- silnice klesá k mostu řadou směrových oblouků, posledním levotočivým,
- okraje koruny jsou vybaveny silničními svodidly NH, různě ukončenými tak, aby umožnily pěším sestup po svazích na původní příjezd k nízkovodnímu mostu, v současnosti k pobřežní komunikaci.

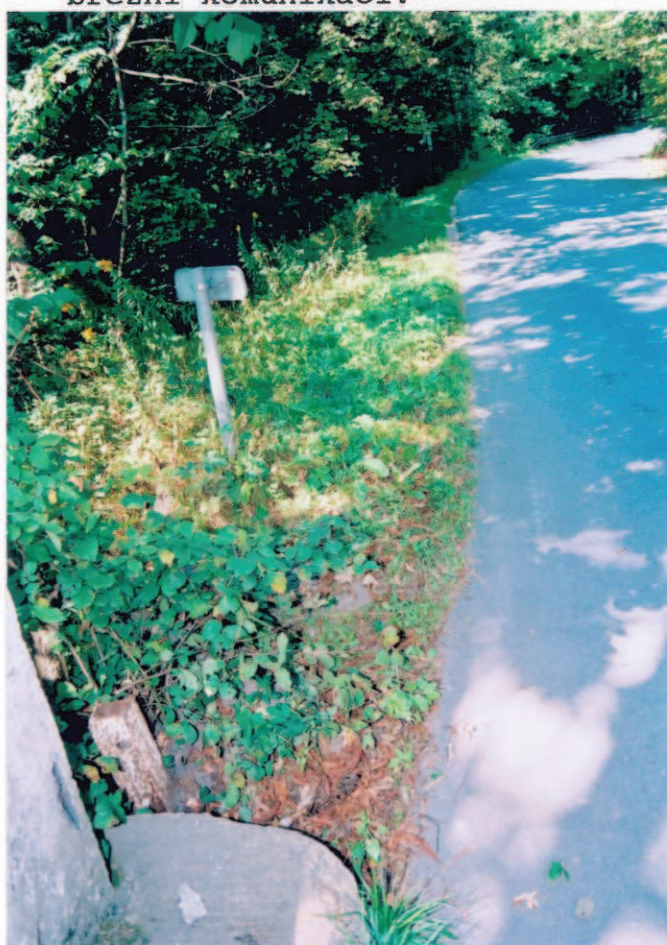
Obr.A18-20

Silnice za mostem. Průhled jejím levým okrajem ve směru staničení k Červené Hoře,

- vlevo dole je poslední levostranná římsovka a poslední zábradelní sloupek. Za nimi 1. ocelový sloupek v současnosti již neexistujícího levostranného lanového svodidla. Svodidla za mostem zvláště na této straně chybí, neboť vozidla jedoucí v prudkém klesání od Červené Hory mohou po vyjetí z vozovky sjet z dosti vysokého násypu.

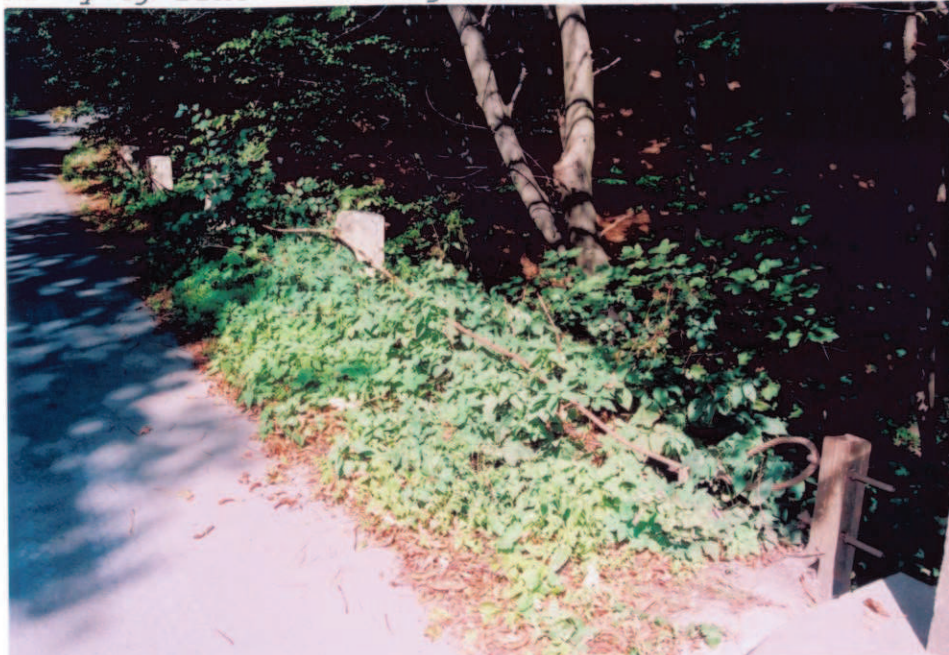
Obr.A18-21 Silnice za mostem. Průhled jejím pravým okrajem ve směru staničení k Červené Hoře,

- vpravo dole je poslední pravostranná římsovka a poslední zábradelní sloupek. Za nimi 1. ocelový sloupek zbytků levostranného lanového svodidla (další jsou masivní). Svodidla za mostem chybí, neboť vozidla jedoucí v prudkém klesání od Červené Hory mohou po vyjetí z vozovky sjet z dosti vysokého násypu.

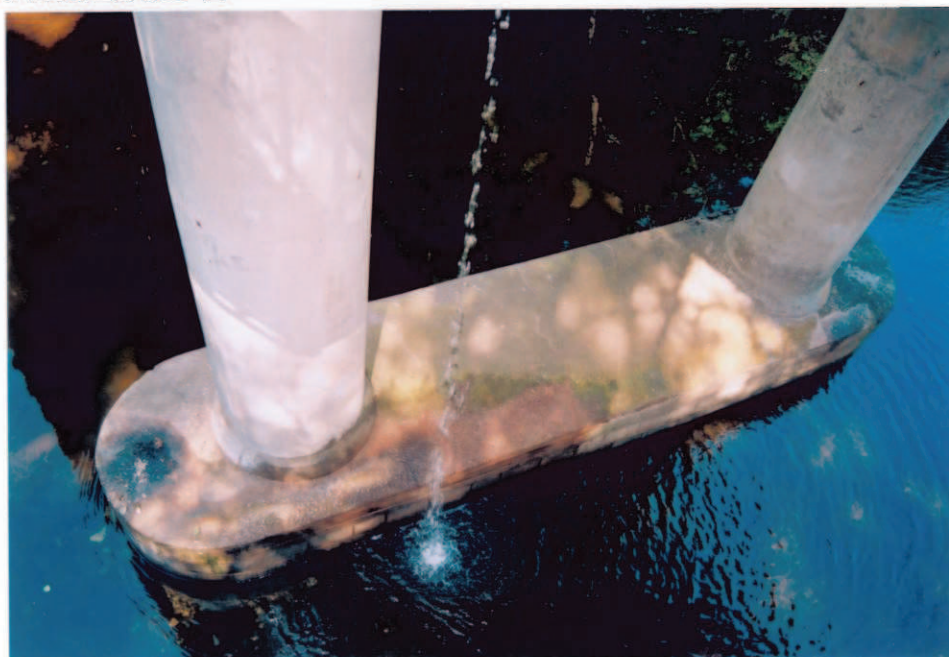
Obr.A16-05 Základový pás III. podpěry přibližně uprostřed řeky. Pohled zleva k Červené hoře, po vodě a dolů,

- základový pás s půlkruhovými zhlavími je na svislých plochách obložen jemně opracovaným kamenem,
- sloupy jsou tvořeny ŽB hrdlovým troubami pravděpodobně "VIANINI" \varnothing asi 1200 mm a ŽB výplní,
- mimo drobných stop po zatékání jsou bez poruch,
- pramen vody je výtok ze druhého nosníku 2. pole po pročištění odvodňovacího otvoru.

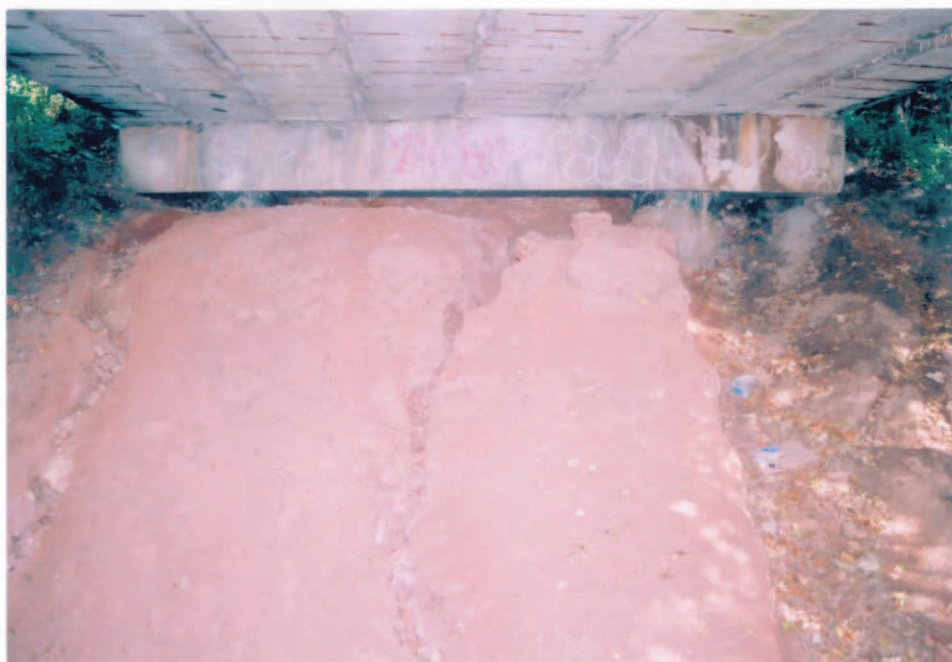
Obr.A15-01 Podpěra V., červenohorská opěra. Pohled ve směru staničení k Červené Hoře z poloviny 4. pole,

- opěra je tvořena úložným prahem (UP) nasazeným na 2 kruhové sloupy. Jedná se tedy o tzv. prosypanou opěru,
- obsyp opěry poklesl zvláště u povodního křídla (na obr. vpravo) a nezpevněný svah při opěře je poškozen hlubokými erozivními rýhami. Vozovka za rubem významně nepoklesla neboť UP je velmi široký a zatím brání většímu vysypávání,
- na UP silně zatéká z úložné spáry (a přes MZ), zvláště na jeho koncích, kde přispívá i zatékání do krajních spár NK.

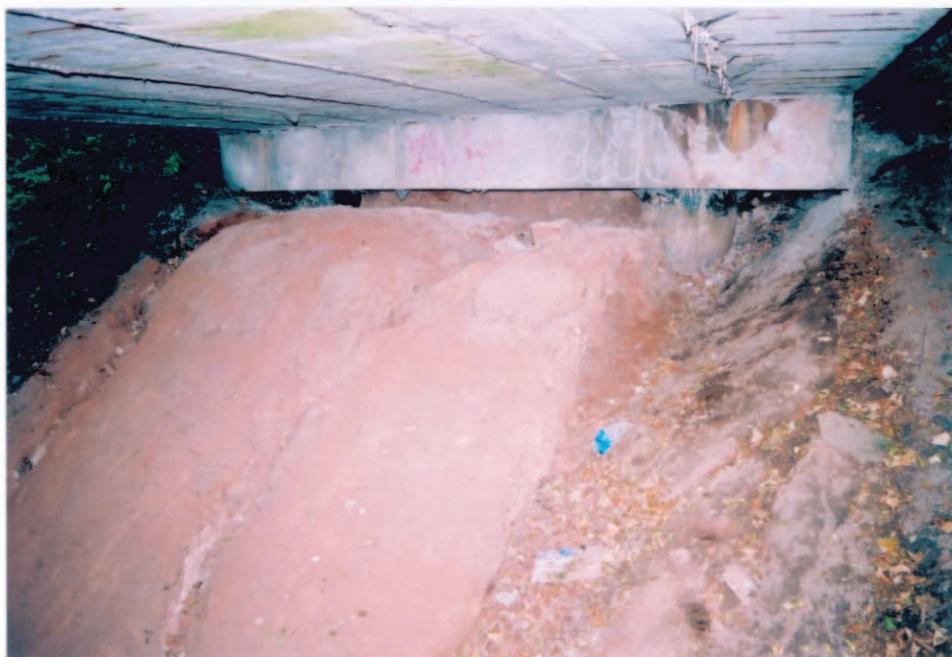
Obr.A17-07 Podpěra V., červenohorská opěra. Pohled proti voďě a ve směru staničení k Červené Hoře,

- pohled z prohlížečky, od povodního konce IV. podpěry.

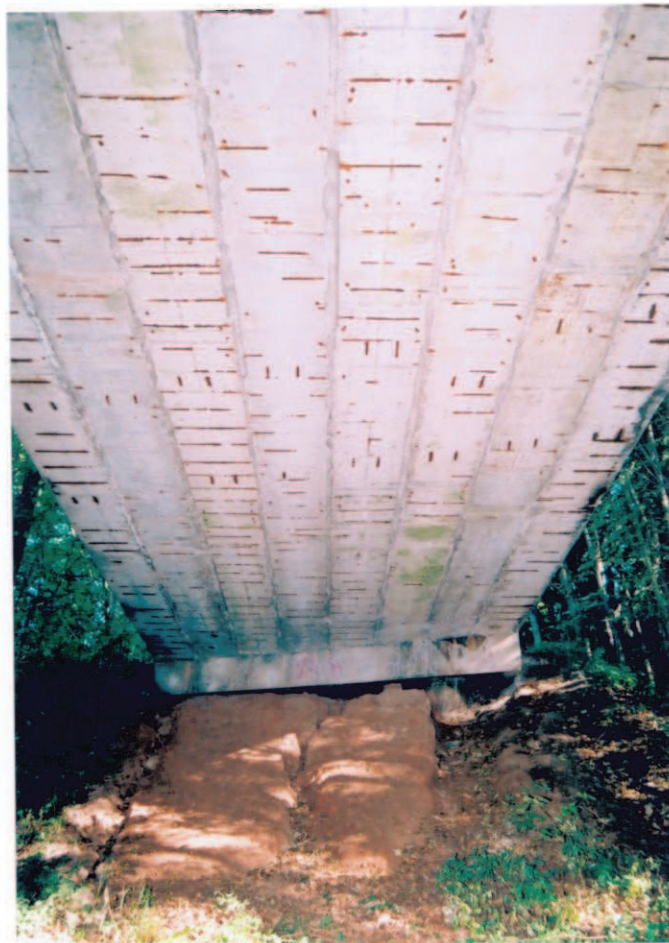
Obr.A17-17 Podpěra V., červenohorská opěra a podhled 2. poloviny 4. pole. Pohled ve směru staničení k Červené Hoře,

- na úložný práh zatéká z úložné spáry, více na jeho povodním konci,
- na podhledu všech nosníků rozsáhlá koroze příčné výztuže.

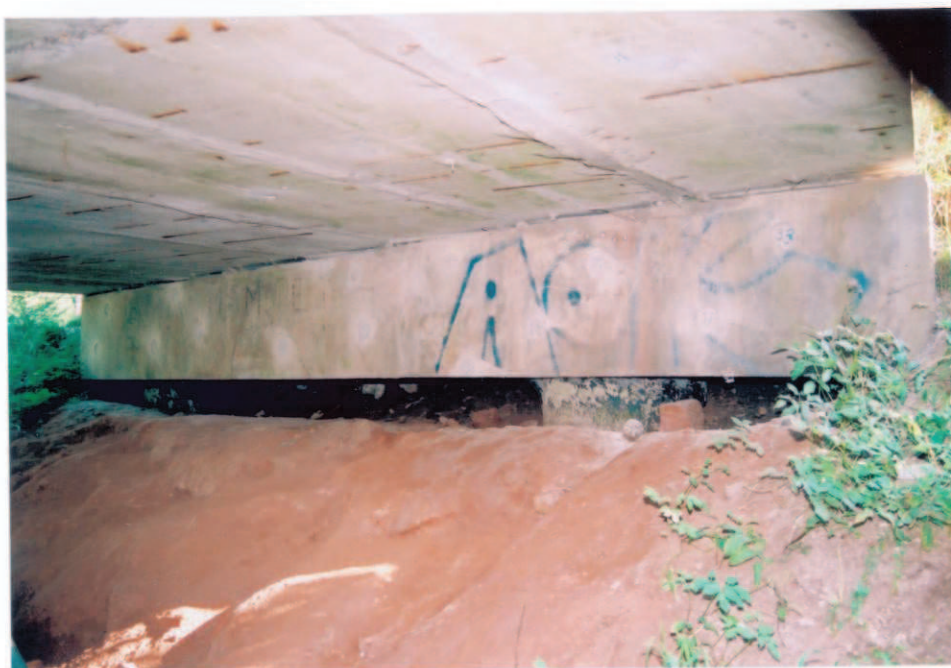
Obr.A16-24 Podpěra I., slatinská opěra. Pohled zleva zpod návodní fasády v polovině 1. pole proti směru staničení ke Slatině,

- opěra je tvořena úložným prahem (UP) nasazeným na 2 kruhové sloupy. Jedná se tedy o tzv. prosypanou opěru,
- obsyp opěry relativně rovnoměrně poklesl. Nebezpečný svah při opěře je poškozen erozivními rýhami. Vozovka za rubem významně nepoklesla neboť UP je velmi široký a zatím brání většímu vysypávání,
- na UP zatéká z úložné spáry (a přes MZ), zvláště na jeho koncích, kde přispívá i zatékání do krajních spár NK.

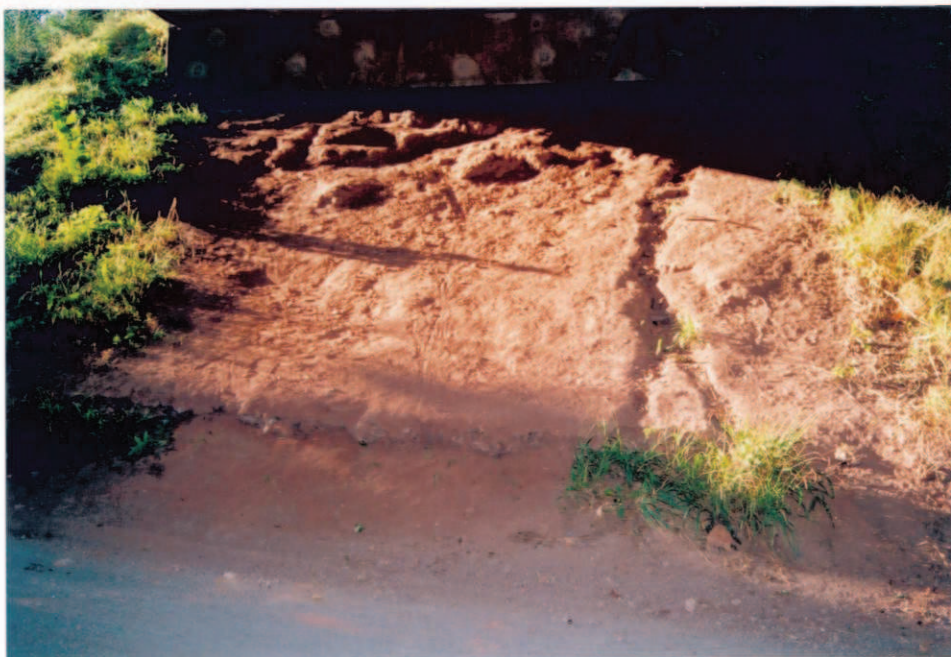
Obr.A17-11 Svah před I. podpěrrou, slatinskou opěrou. Pohled z osy mostu v 1. poli proti směru staničení, ke Slatině,

- svah poklesl více než svah u podpěry V., ale rovnoměrně. Ostatní viz obr. A16-24.

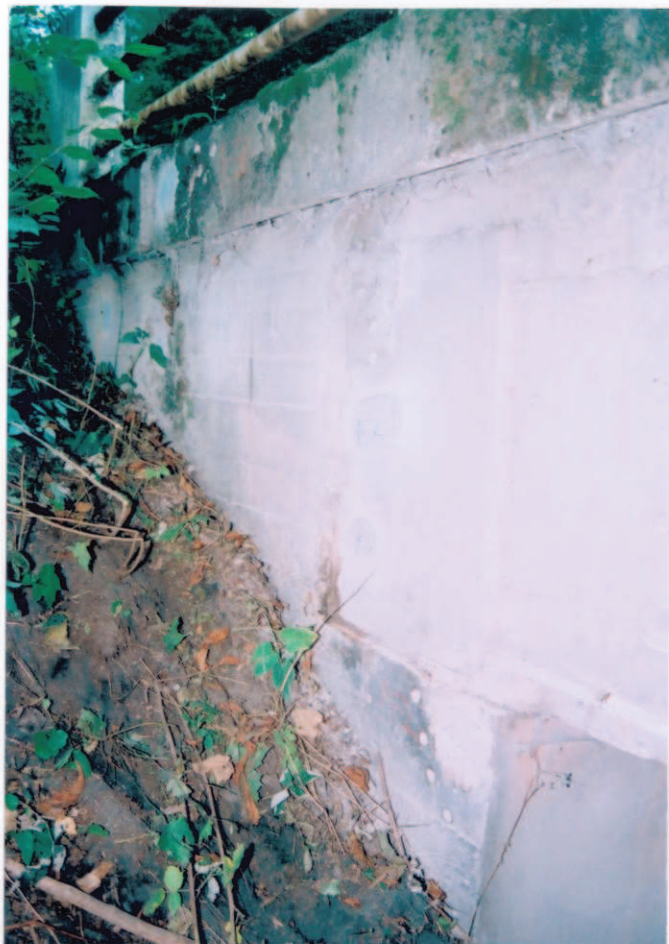
Obr.A17-18

Levé křídlo V. podpěry. Pohled ve směru staničení a doprava,

- na čelo opěry a křídlo relativně málo zatéká. Římky nad nimi jsou zarostlé mikroorganismy a mechy,
- poslední levostranná římsovka je vychýlena,
- náhradní ocelová zábradelní madla korodují.

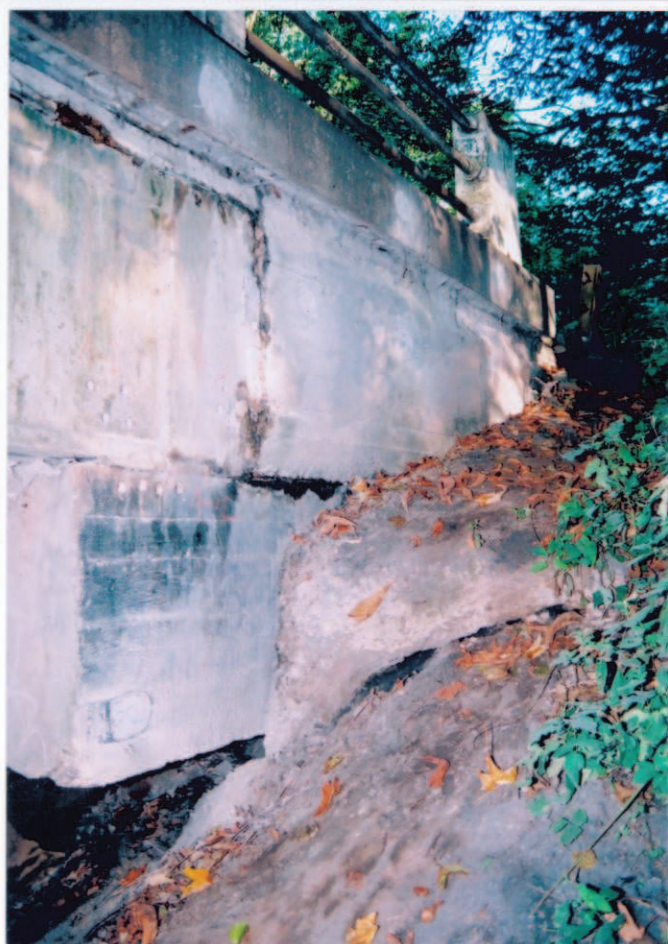
Obr.A17-19

Pravé křídlo V. podpěry. Pohled doleva a ve směru staničení,

- na čelo opěry a křídlo zatéká relativně málo. Křídlo bylo ještě před osazením římsy vytlačeno doprava a muselo být před položením římsy na konci poškozeno osekáním. Křídlo není dobře spojeno s UP V. podpěry a v souvislosti s vadnými dilatacemi je bude nutné zbourat (křídla jsou malá),
- zcela vpravo ve stínu je 1. pravostranný sloupek zbytků lanového svodidla za mostem.

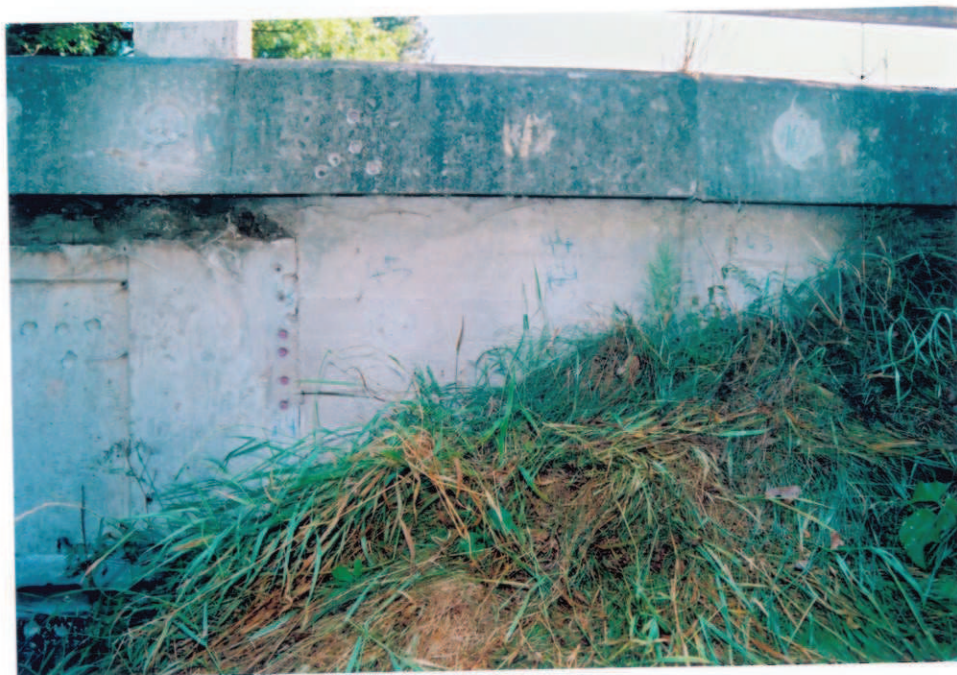
Obr.A17-20 Levé křídlo I. podpěry. Pohled doprava,
 - v dilatační spáře není NK umožněn pohyb, křídlo poškozeno trhlinami,
 - na čelo opěry a křídlo relativně málo zatéká.

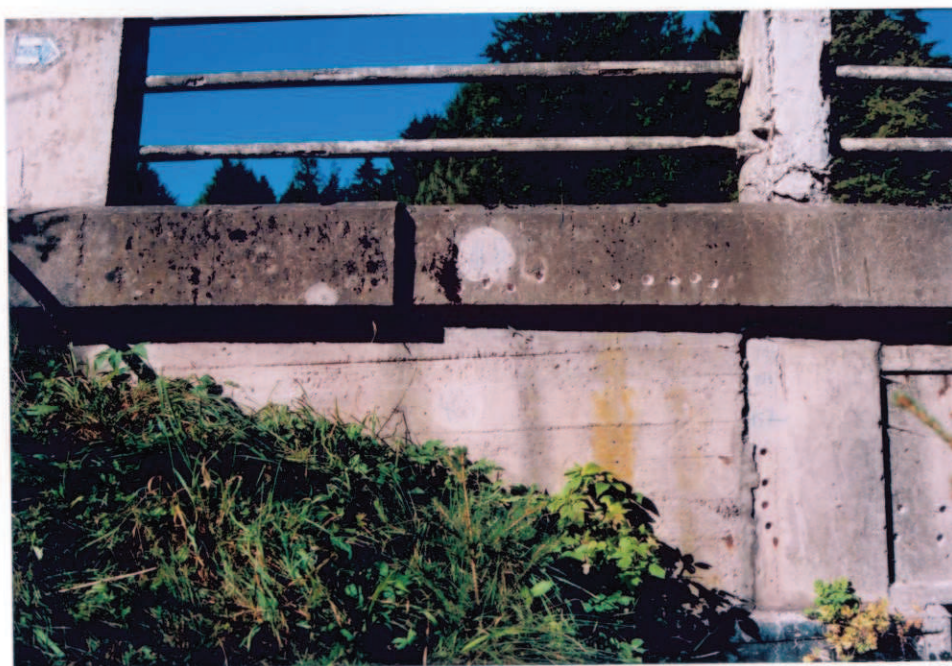
Obr.A17-21 Pravé křídlo I. podpěry. Pohled doleva,
 - v dilatační spáře není NK umožněn pohyb, křídlo poškozeno trhlinami,
 - první římsovka je posunuta doprava, po vodě,
 - druhý sloupek pravostranného zábradlí (na obr. vpravo) se rozpadá,
 - na čelo opěry a křídlo zatéká relativně málo.

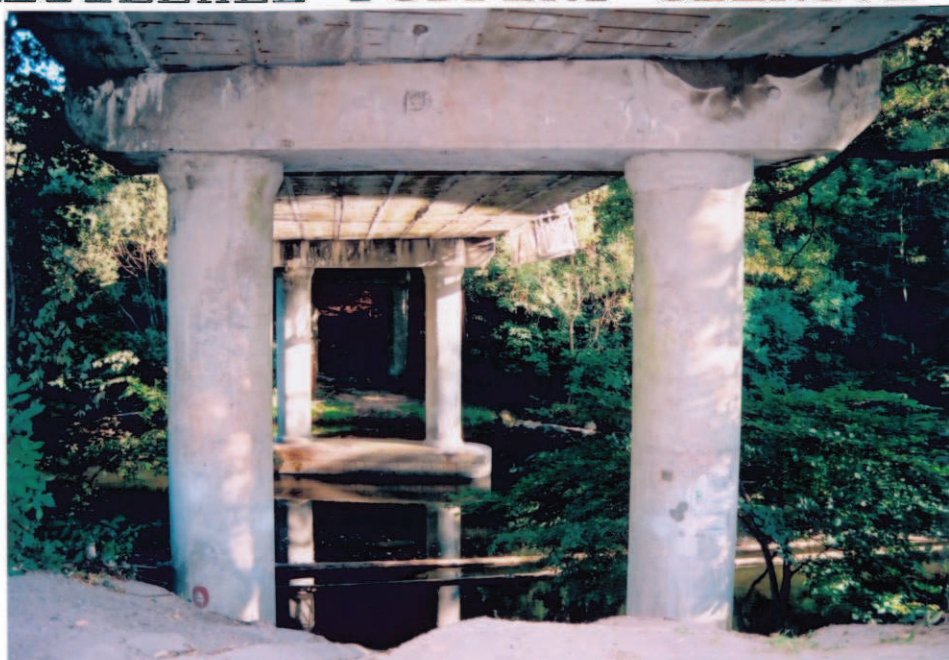
Obr.A17-12 Slatinská strana II. podpěry. Pohled ve směru staničení v Červené Hoře,

- na úložný práh (UP) pod 1. až 3. a pod 6. až 8. nosníkem zatéká z úložné spáry. Inkrustace silnější jen vlevo, ojedinelé ve formě krápníků. V pozadí III. podpěra,
- tmavé skvrny na pravém sloupu jsou zapravené sondy k výztuži. Červený kruh na levém lemuje nivelační značku,
- na podhledu některých nosníků koroze příčné výztuže,
- odvodňovací otvory na podhledu nosníků 1. pole při tomto UP jsou zřízeny v 1. až 5. mosníku. V 6. až 8. chybí.

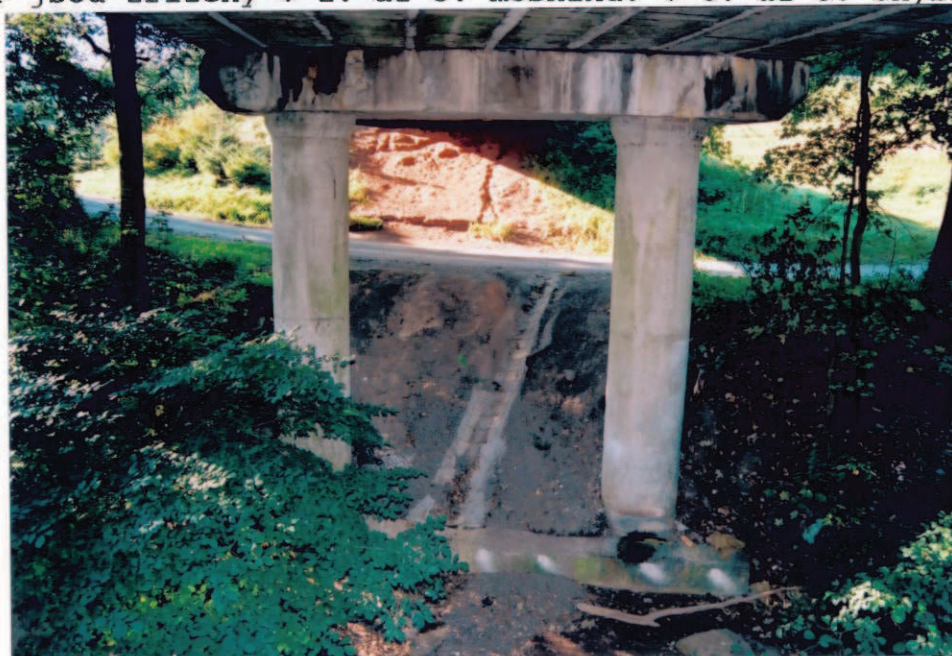
Obr.A17-13 Červenohorská strana II. podpěry. Pohled proti směru staničení ke Slatině,

- na úložný práh (i na sloupy) zatéká z úložné spáry, více na koncích. Místy silné inkrustace,
- pod patami sloupů je patrný základový pás. K němu směřuje svahový skluz odvádějící vodu z pravobřežní komunikace,
- svah kolem skluzu je nestabilní, sesypává se do řeky.

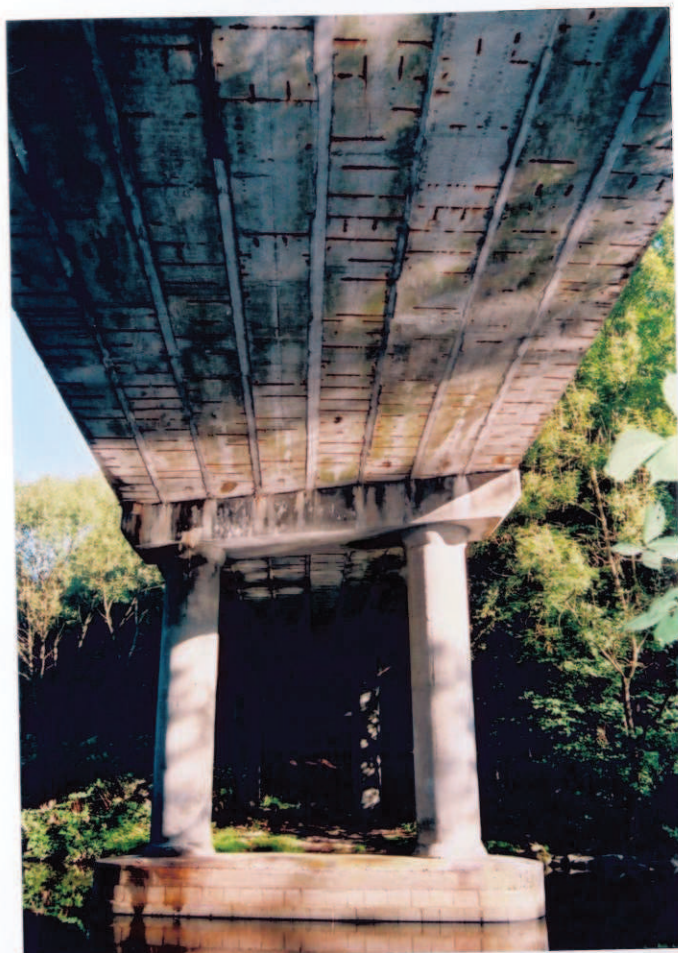
Obr.A17-14

Slatinská strana III. podpěry a podhled 2. poloviny 2. pole. Pohled ve směru staničení v Červené Hoře,

- na úložný práh zatéká z úložné spáry v celé jeho délce. Inkrustace, pod spárami mezi nosníky silnější,
- základový pás s půlkruhovitými zhlavími, v dolní části na svislých plochách obložený jemně opracovanými kameny, až na vyplavené spárování mezi kameny, nejeví poruchy,
- na podhledu všech nosníků rozsáhlá koroze příčné výztuže.

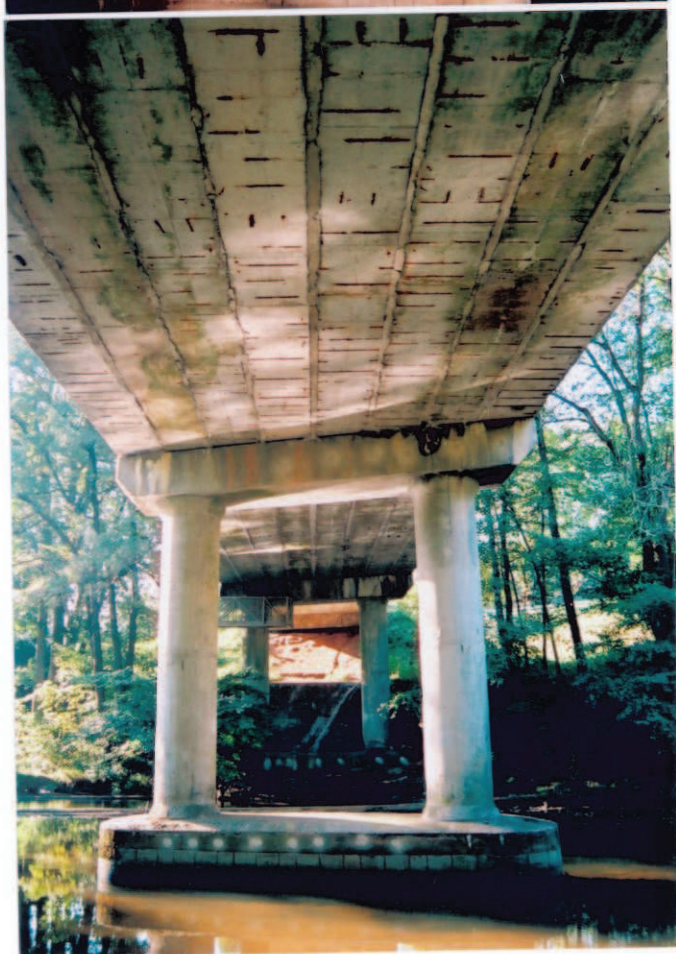
Obr.A17-15

Červenohorská strana III. podpěry a podhled 1. poloviny 3. pole. Pohled proti směru staničení ke Slatině,

- na úložný práh zatéká z úložné spáry, více na jeho návodní konec (vpravo). Místy inkrustace,
- základový pás pod sloupy, viz obr. A17-14,
- světlé kruhy na UP i základovém pásu jsou vyvybroušené plochy pro sklerometrické zkoušky.

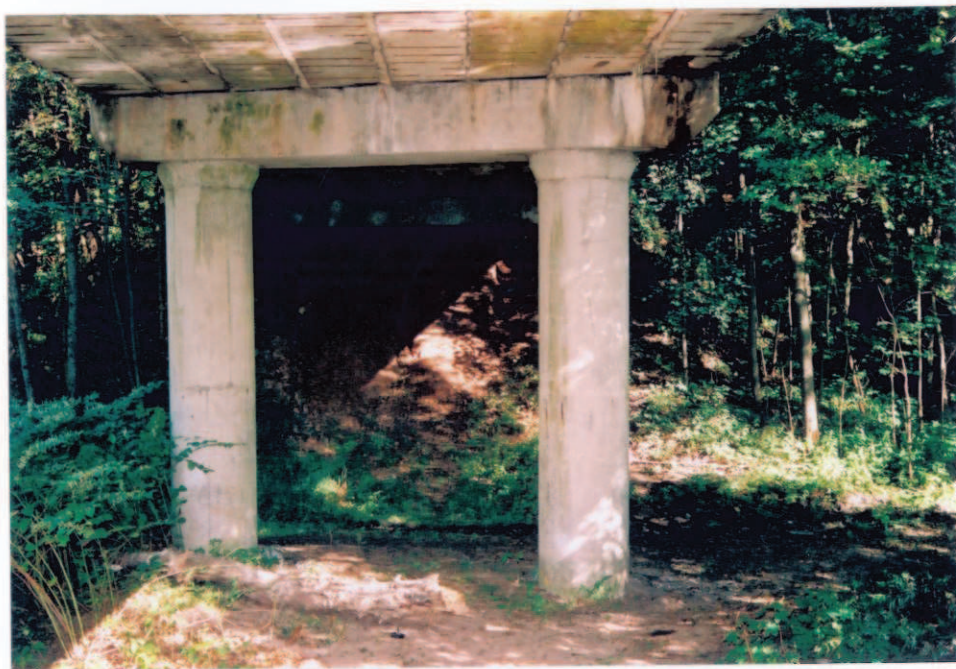
Obr.A17-22 Slatinská strana IV. podpěry. Pohled z prohlížečky ve směru staničení v Červené Hoře,
 - v pozadí V. podpěra, červenohorská opěra,
 - na úložný práh zatéká z úložné spáry, více na jeho konce a pod podélnými spárami mezi nosníky,
 - na pohledu všech nosníků rozsáhlá koroze příčné výztuže.

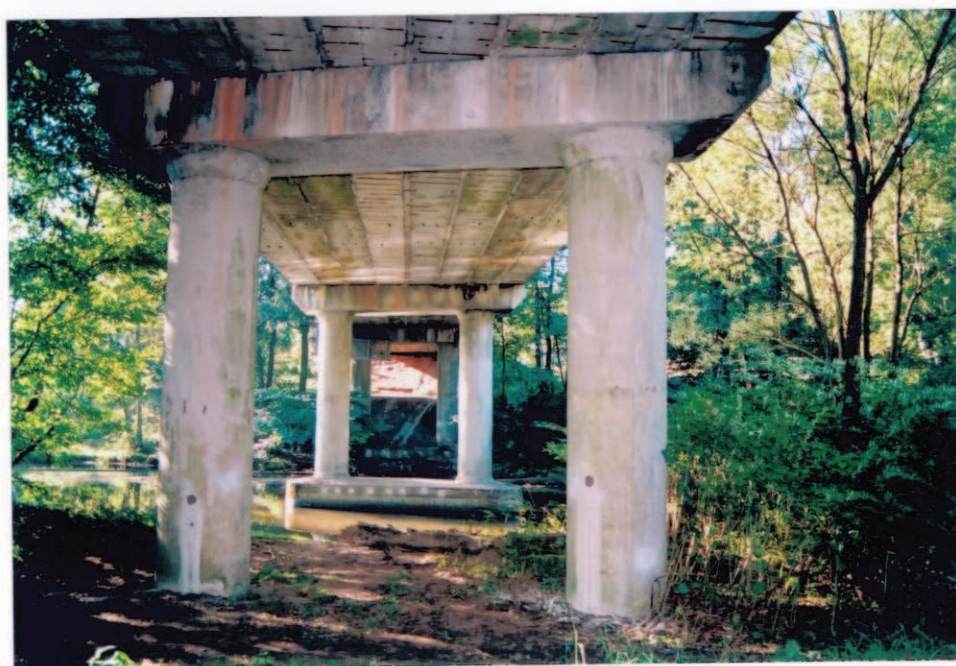
Obr.A17-16 Červenohorská strana IV. podpěry. Pohled proti směru staničení ke Slatině,
 - v pozadí III., II. i I. podpěra,
 - na úložný práh zatéká z úložné spáry, více na jeho povodní konec (vlevo). Inkrustace jsou zde zbarvené i korozivně,
 - tmavé kruhy na sloupech jsou dosud nezapravené otvory po jádrových vývrtech.

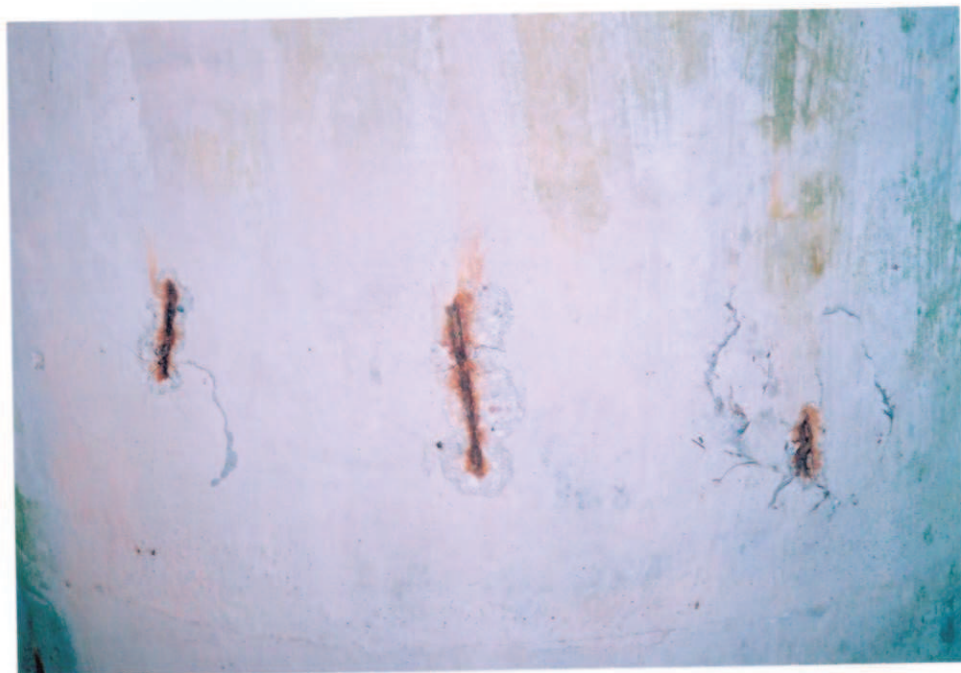
Obr.A18-28 Pravý sloup IV. podpěry. Pohled proti směru staničení, ke Slatině,
- ojediněle obnažená výztuž trub "VIANINI", do kterých jsou betonovány sloupy podpěr.

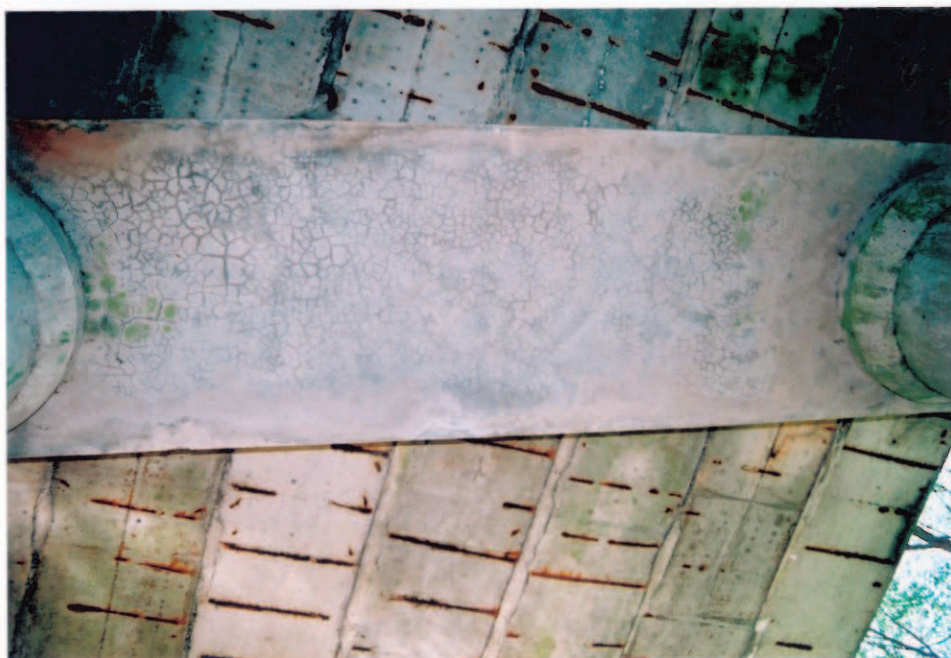
Obr.A18-29 Podhled úložného prahu IV. podpěry. Pohled z místa mezi sloupy přímo vzhůru,
- omítka podhledu je poškozena trhlinami. Zatím ale neopadává.

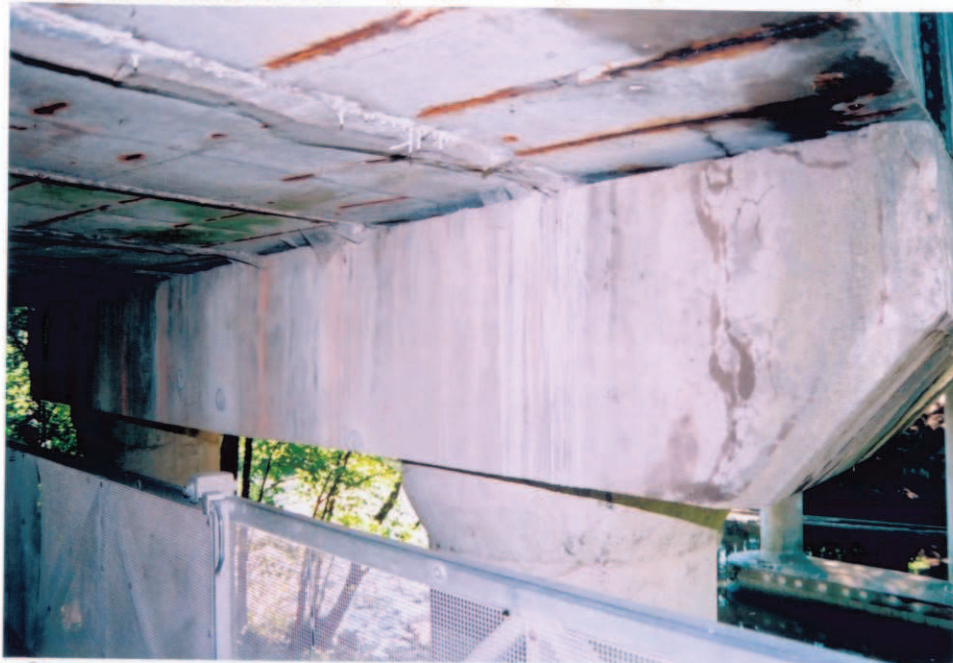
4. pole

Obr.A15-08 Červenohorský líc úložného prahu IV. podpěry. Pohled zleva diagonálně po vodě, ke Slatině,

- na úložný práh a do spáry mezi 2. a 1. nosníkem silně zatéká. Inkrustace, na podhledu spáry i ve formě krápníků,
- na podhled 1. nosníku zatéká z jeho fasády, zatím bez inkrustací,
- v popředí lávka prohlížečky.

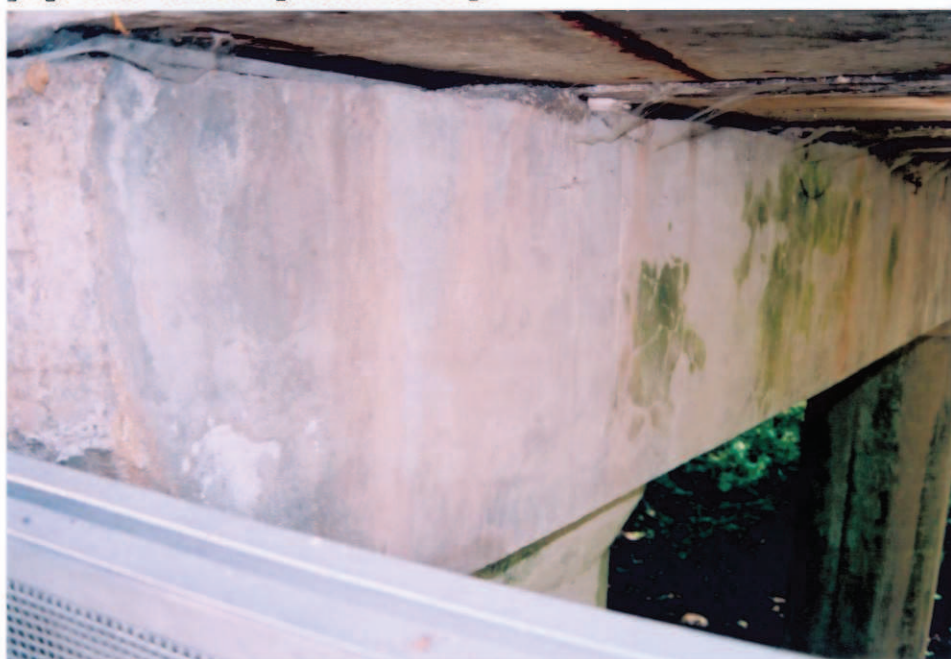
3. pole

Obr.A15-13 Slatinský líc úložného prahu IV. podpěry. Pohled zleva diagonálně k Červené Hoře a po vodě,

- podélné spáry jsou nad úložným prahem probetonovány až k jeho hornímu povrchu,
- na úložný práh zatéká. Slabé inkrustace a vzrůst mikroorganismů. Zátéká i na oba sloupky podpěry,
- v popředí lávka prohlížečky.

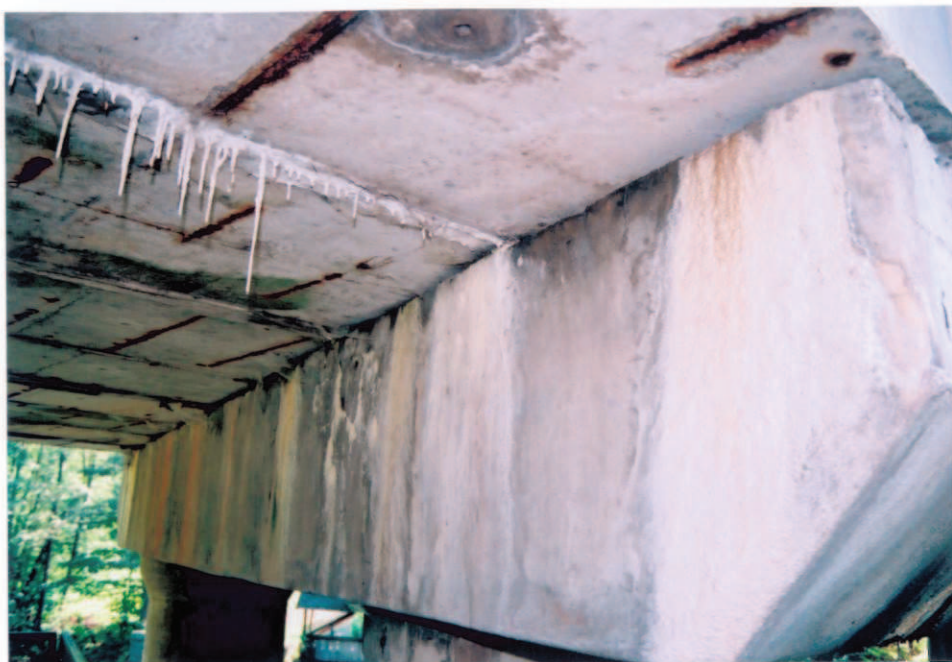
Obr.A15-25 Červenohorský líc úložného prahu III. podpěry.

Pohled zleva diagonálně po vodě a ke Slatině,

- na úložný práh a do spáry mezi 2. a 1. nosníkem silně zatéká. Inkrustace, na podhledu spáry i ve formě krápníků,
- na podhledu 1. nosníku osamělý odvodňovací otvor zatím jen se slabými inkrustacemi. Ostatní nosníky 3. pole při tomto UP neodvodněny!

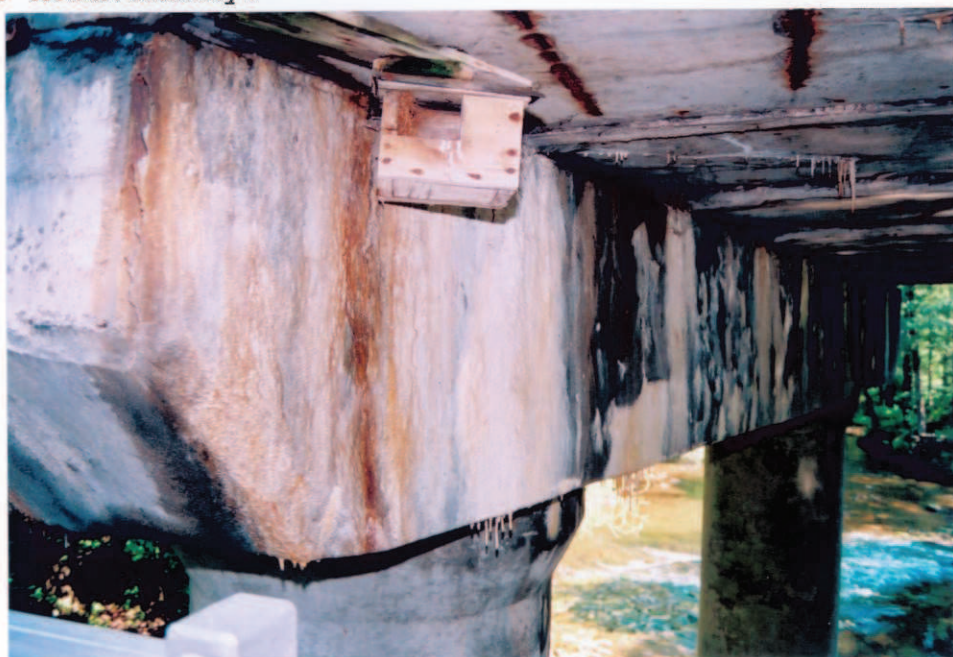
Obr.A15-28 Slatinský líc úložného prahu III. podpěry. Pohled zleva diagonálně k Červené Hoře a po vodě,

- na úložný práh silně zatéká. Inkrustace jsou zabarvené i korozivně a dosahují velké tloušťky, tzn. že na ně zatéká dlouho nebo intenzivně. Na dolní hraně UP i krápníky,
- na 2. nosníku 2. pole je kolem ucpaného odvodňovacího otvoru řada krápníků, viz detail na obr. A15-31 v odst. VODA V NOSNÍCÍCH,
- obnažování a koroze příčné výztuže - třmínků,
- na konzole je v úložné spáře uchycena ptačí budka.
