## **ZPRÁVA O PROVEDENÍ STAVEBNĚ TECHNICKÉHO PRŮZKUMU PAVILONU E V AREÁLU OBLASTNÍ NEMOCNICE TRUTNOV**

**Brno, červenec 2022**

Na základě požadavku objednatele byl proveden stavebně technický průzkum (dále jen STP) objektu pavilonu E v areálu Oblastní nemocnice Trutnov, a.s. na adrese Maxima Gorkého 77 v Trutnově pro potřebu probíhajících projekčních prací v rámci plánované nadstavby pavilonu.

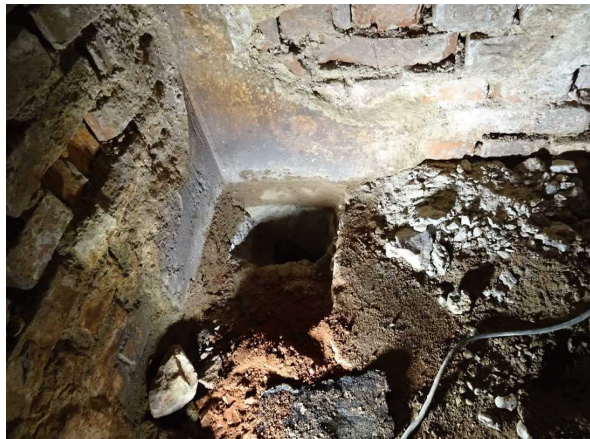
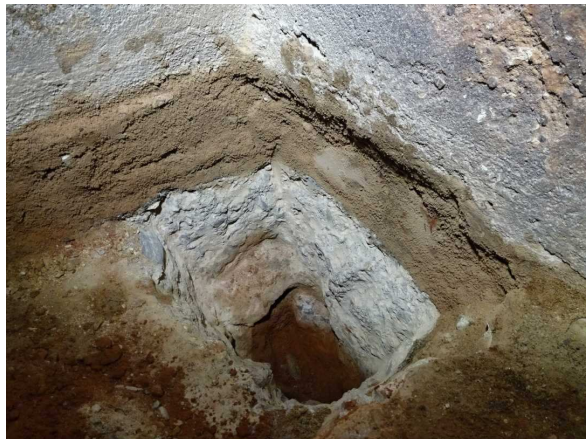
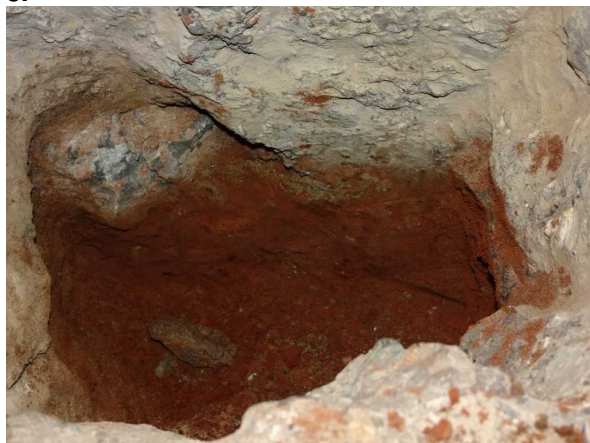
Pro ověření základových poměrů byly provedeny z interiéru celkem dvě kopané sondy s označením **K1** a **K2**. Sonda **K1** byla provedena ve sklepních prostorech, **K2** v prostorech archivu v 1.NP. Umístění sond viz výkresová dokumentace, pohledy na provedené sondy viz foto č.1 - 4. Třetí sonda ve strojovně ÚT nemohla být provedena z důvodu velmi špatné přístupnosti a přítomnosti množství rozvodů vnitřních instalací.

**K1**

Foto č. 1-3

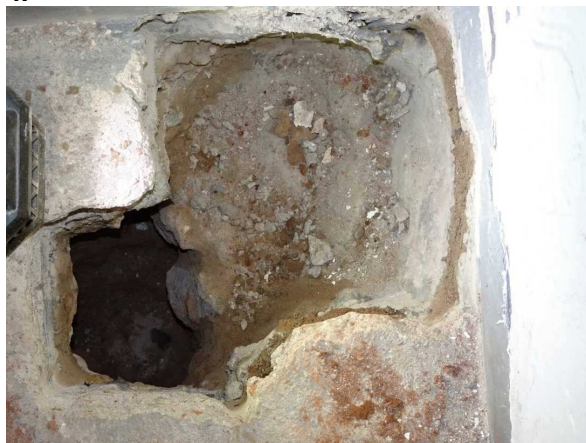
4.

**K2**

Foto č. 4

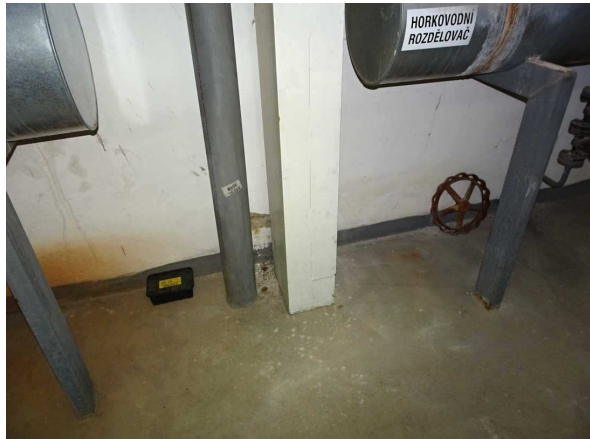
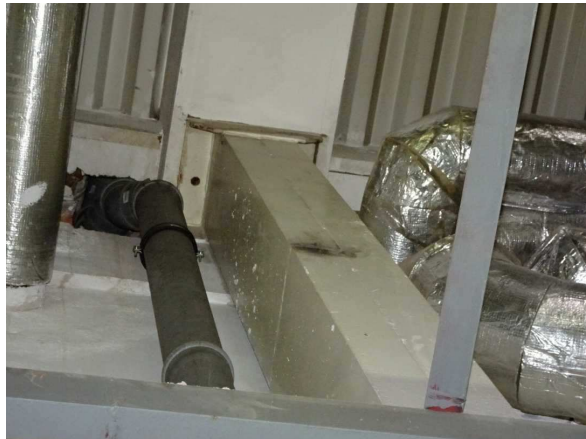
V prostoru výměňkové stanice v 1.NP byly u střední podélné stěny zjištěny železobetonové sloupy. Z interiéru technické místnosti jsou navíc u těchto sloupů přiloženy sloupy ocelové, které mají přibližně čtvercový uzavřený průřez vytvořený svařením dvou nosníků tvaru U 285/95, foto č.5 a 6. Ocelové sloupy jsou místy přikotvené k betonovým sloupům pomocí příložek, foto č.7.

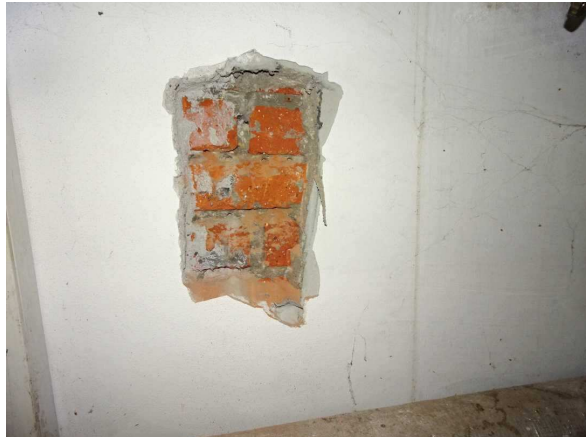
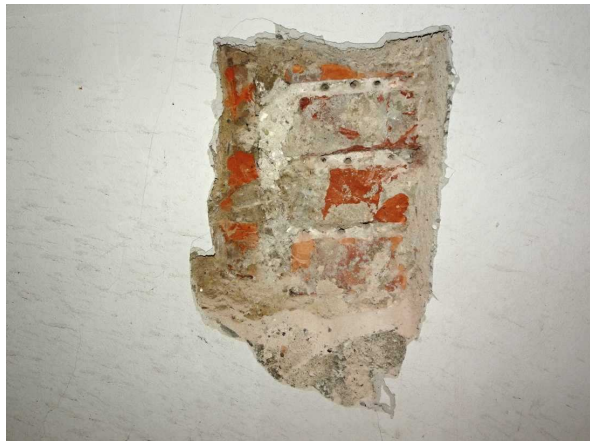
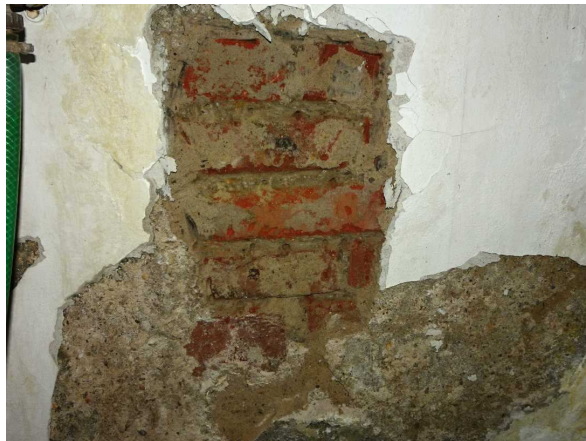
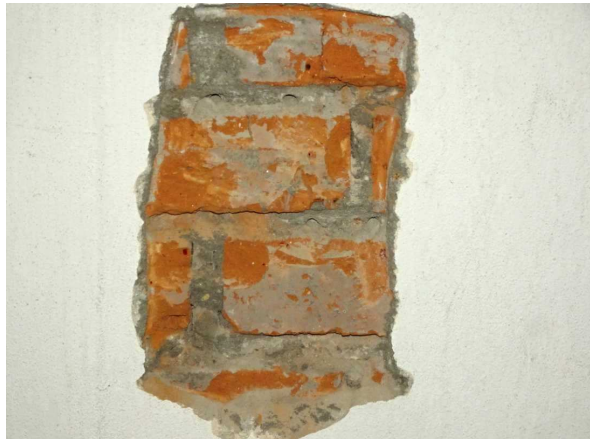
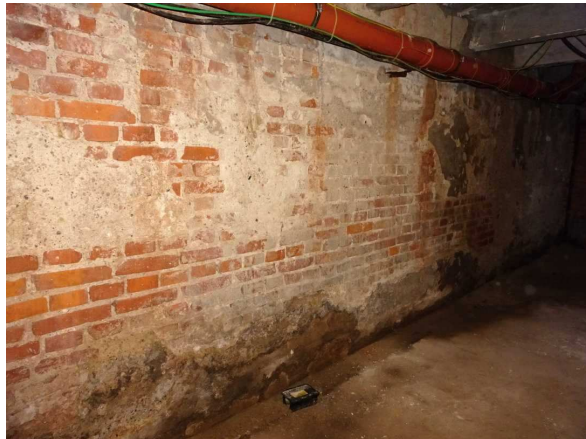
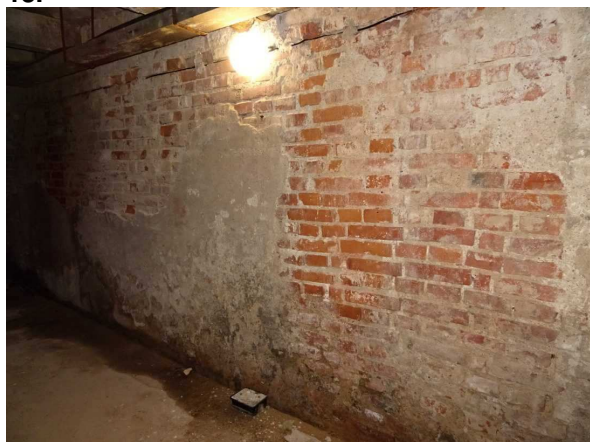
Na základě požadavku objednatele byla na 7 místech zkoušena pevnost zdící malty v tlaku, tato místa jsou označena **Z1 - Z7** a byla rozmístěna v 1.PP a 1.NP. Celkem byla zjišťována pevnost malty ve 20 ložných spárách zdiva. Místa **Z1 - Z6** jsou postupně zachycena na fotografiích č.8 - 13.

Poloha zkušebních míst je zřejmá z výkresové dokumentace. Zkušební místa **Z1 - Z4** se nachází ve strojovně ÚT v 1.NP, místa **Z5 - Z7** ve sklepech 1.PP. Malty použité v těchto dvou částech jsou vzhledem k získaným výsledkům pravděpodobně různé. U zdiva 1.PP je použita malta s pevností 0,6 N/mm<sup>2</sup>, u zdiva v 1.NP je možné uvažovat s pevností malty 1,59 N/mm<sup>2</sup>.

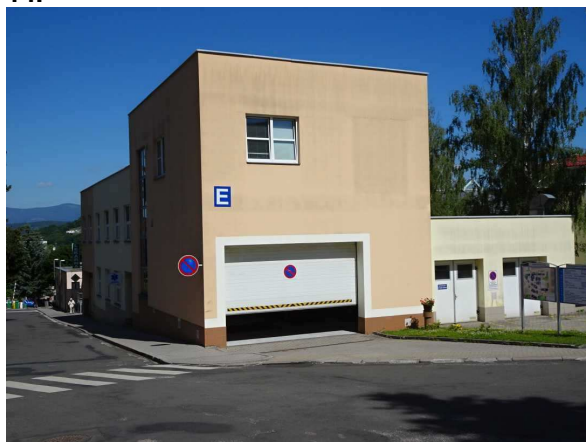
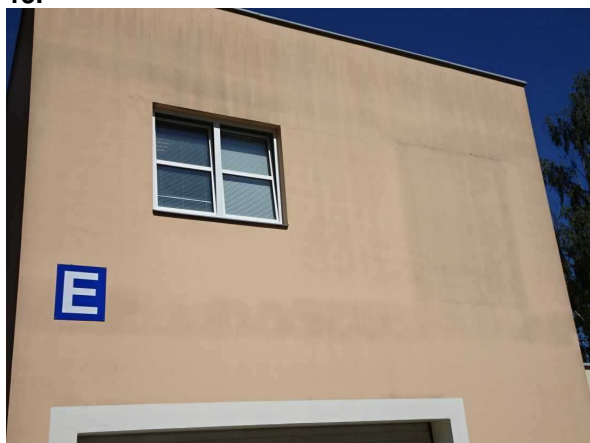
(4.NP, plánované napojení koridoru, foto č.14 a 15)

tl. (mm)	
• SDK desky	12,5	
• nivelační potěr	100	
• děrovaná cihla + venkovní omítka	cca 238	celkem 350 mm

Vyzdívka tohoto otvoru je lícována s vnějším povrchem stavby a na fasádě je prokreslena, patrně vlivem jiných tepelně-technických vlastností této skladby a okolního pláště, způsobujících vyšší kondenzaci vzdušné vlhkosti a biotické napadení fasády různými řasami apod. Pohled na fasádu viz foto č.14 a 15.

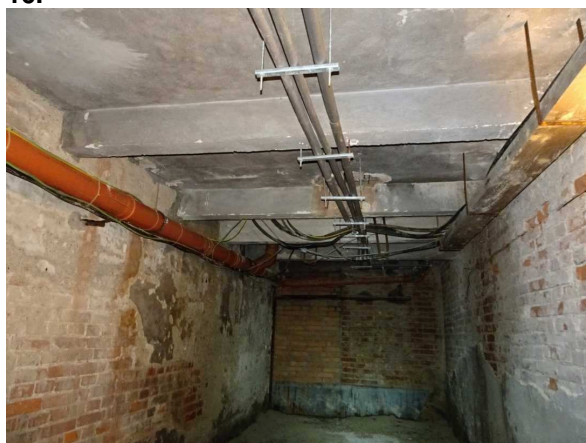
16.

Nad 1.PP poblíž kopané sondy **K1** je ŽB monolitický trámový strop, ve výkresové dokumentaci označený **A1**, foto č.16. Průvlak v nosné stěně u anglického dvorku byl označen **A2**. Výztuž je zde značně zkorodovaná a krycí vrstvy vlivem korozních produktů odprýsknuté, viz foto č.17 - 19.

**A1** Strop nad 1.PP, foto č.16

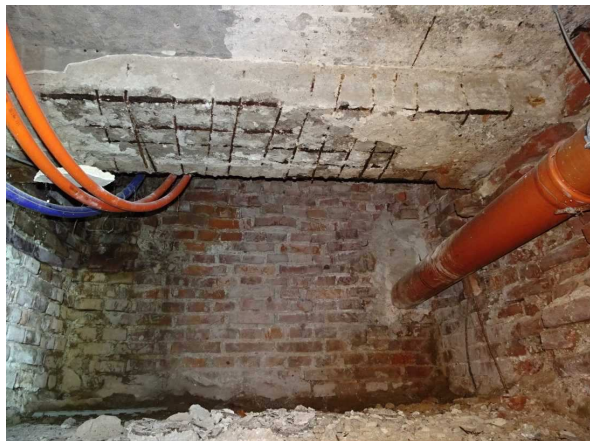
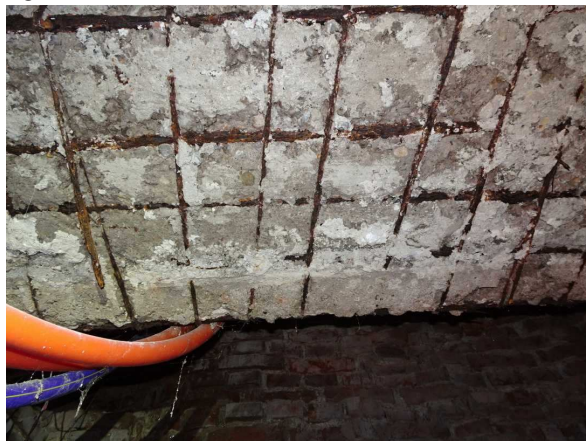
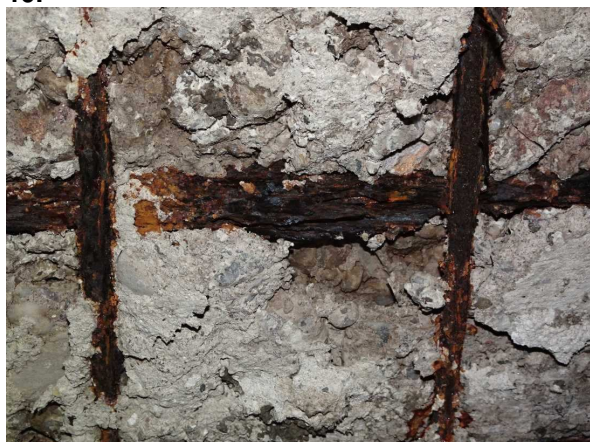
**A2** Strop nad 1.PP, foto č.17 - 19

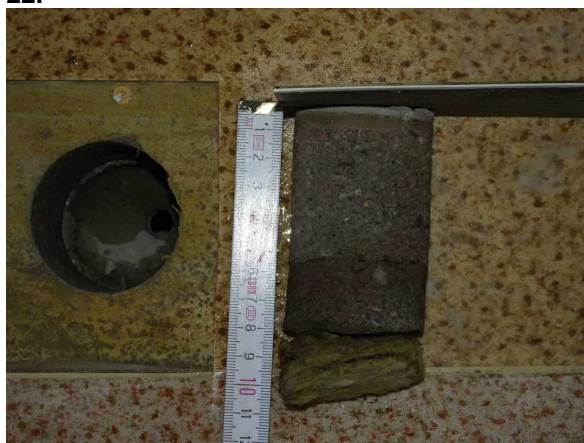
22.

Z důvodu zjištění skladby podlahy byla v chodbě 3.NP provedena jedna vrtaná sonda jádrovým vrtákem průměru 50 mm. Poloha sondy je vyznačena ve výkresové dokumentaci, pohled na provedený vývrt viz foto č.22. Zjištěná skladba podlahy v tomto zkušebním místě je následující:

(3.NP, chodba, foto č.22)

tl. (mm)	
• PVC	2	
• nivelační potěr	2	
• betonová mazanina vyztužená sítí	75	
• PE fólie	-	
• minerální vata	25	celkem cca 105 mm
• ŽB panel	250	
• vzduchová mezera	430	
• kazetový SDK podhled	15

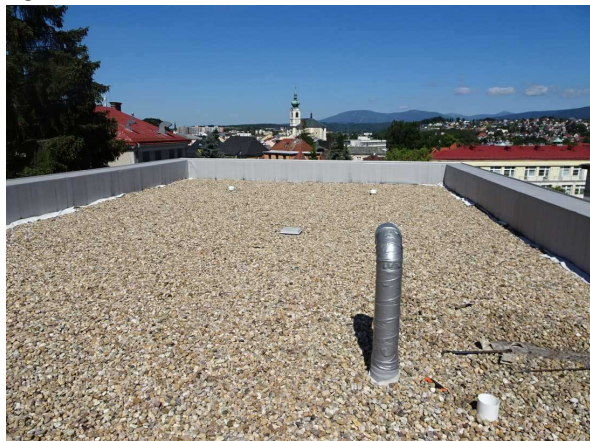
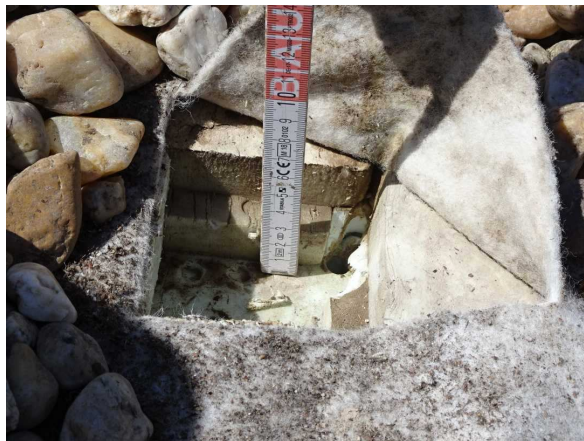
Střechy ve všech výškových úrovních jsou řešeny jako ploché, kryté PVC fólií zatíženou kačírky, foto č.23. Na jednom místě nad 3.NP byla zjišťována skladba střešního pláště, sonda byla označena **S1** a je zanesena ve výkresové dokumentaci. Střecha je zde řešena jako tzv. obrácená, tj. s tepelnou izolací nad vrstvou hydroizolační, foto č.24.

(střecha nad chodbou 3.NP, foto č.23 a 24)

tl. (mm)	
• kačírek	cca 50	
• geotextilie	-	
• extrudovaný polystyren	150	
• hydroizolační PVC folie	-	
• minerální vata	cca 60	
• separační folie	-	
• beton	110 - 125	celkem cca 630 mm
• ŽB panel	250	
• vzduchová mezera	555	
• kazetový SDK pohled	15

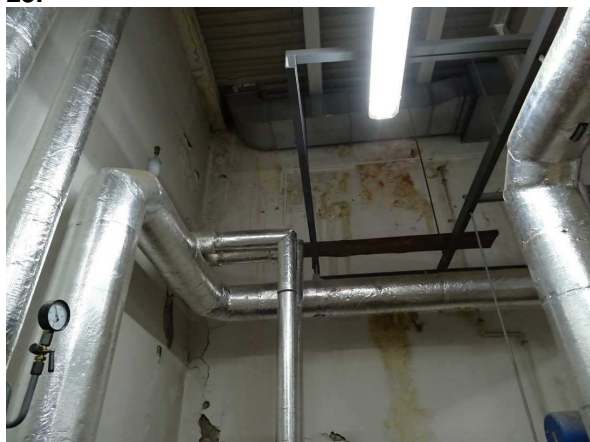
25.

U východní štítové stěny byly v prostoru výměňkové stanice v 1.NP zjištěny vlhkostní mapy ze strany interiéru, foto č.25. V této části budovy je terén přilehlý k objektu až do výše stropu 1.NP. Svislé stěny pod úrovní terénu poškozené vlhkostí jsou také v místnosti pro skladování odpadů ve východním rohu, která je však mimo vlastní půdorys objektu, foto č.26 - 28.

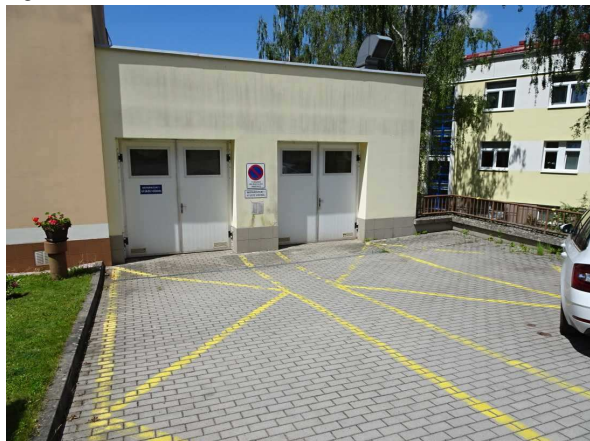
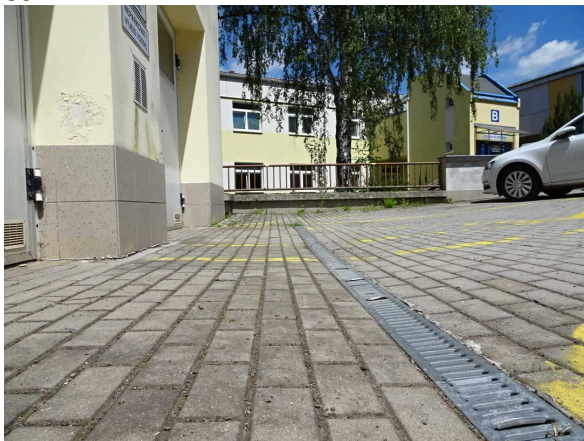
Problém je pravděpodobně ve špatném nebo porušeném odvodnění plochy před garážemi v 2.NP, foto č.29 a 30.
