<p>OBJEDNATEL:</p>   <p>Královéhradecký kraj Pivovarské náměstí 1245 500 03 Hradec Králové - Plačice</p>	NÁZEV AKCE: III/28526 ROKOLE - NOVÝ HRÁDEK - NEÚNOSNÁ KRAJNICE					
	ČÁST / STAVEBNÍ OBJEKT: SOUVISEJÍCÍ DOKUMENTACE					
	PŘÍLOHA: DIAGNOSTICKÝ PRŮZKUM A NÁVRH KONSTRUKCE VOZOVKY					
<p>ZHOTOVITEL:</p>

DIAGNOSTICKÝ PRŮZKUM A NÁVRH KONSTRUKCE VOZOVKY

Zpráva č.: 116/20/CL/HK
„III/28526 Rokol – Nový Hrádek – neúnosná krajnice“

Název akce:	Diagnostika – průzkum konstrukce vozovky III/28526 Rokol – Nový Hrádek – neúnosná krajnice
Místo průzkumu:	Rokol – Nový Hrádek Okres: Náchod Kraj: Královéhradecký
Datum provedení průzkumu:	5. listopadu 2020
Druh průzkumu:	Diagnostický průzkum konstrukce vozovky s návrhem opravy

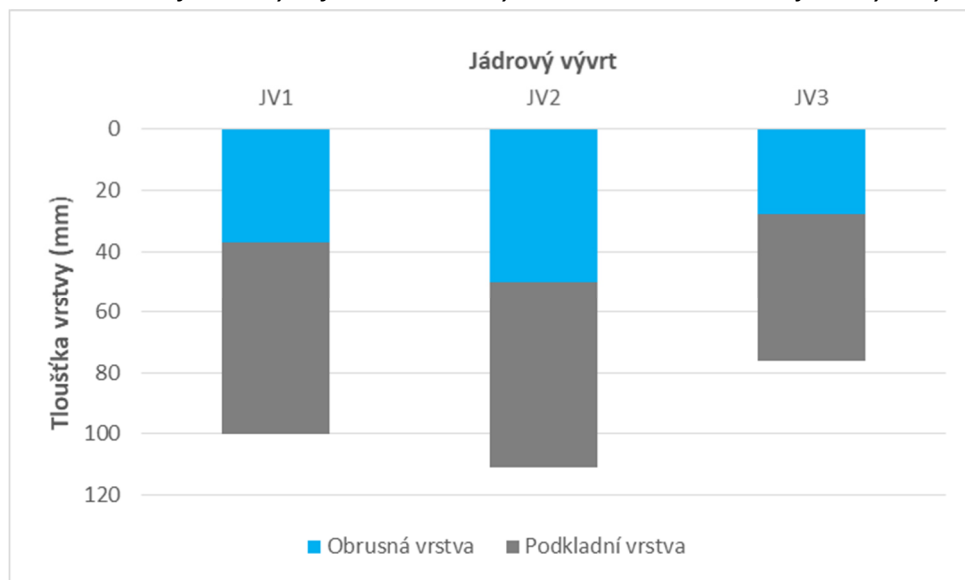
Obrázek 3 Graf tloušťky asfaltem stmelených konstrukčních vrstev jádrových vývrtů

- Tloušťka asfaltem stmelených vrstev se pohybuje mezi 76 - 111 mm.
- Jádrové vývrty mají 2 asfaltové vrstvy.
- Ohrusná vrstva v tloušťkách 28 – 50 mm (v průměru 38 mm).
- Podkladní vrstva v tloušťkách 48 - 63 mm (v průměru 57 mm).
- Všechny asfaltem stmelené vrstvy byly dokonale spojeny.
- Na směsném vzorku podkladní vrstvy byla provedena extrakce k určení křivky zrnitosti a obsahu pojiva – protokol o provedených zkouškách v příloze D.

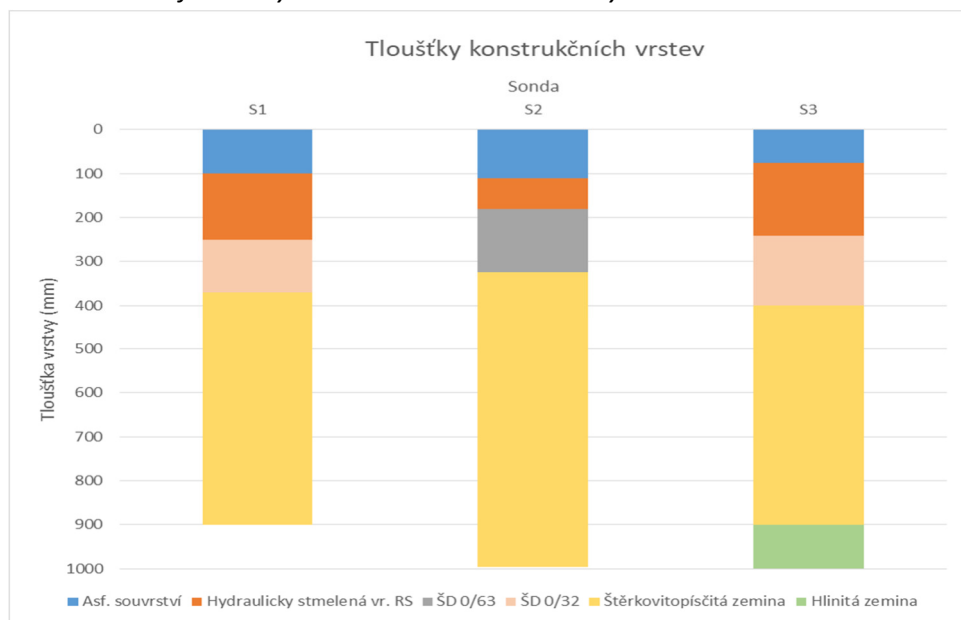
Obrázek 4 Graf tloušťky konstrukčních vrstev vrtaných sond

- Asfaltem stmelené vrstvy byly realizovány na stmelené konstrukční vrstvě typu RS o tloušťce od 70 do 165 mm (v průměru 128 mm).
- Pod ní se nachází konstrukční vrstva nestmelená, tvořená zrnitými materiály s maximální velikostí zrna 63 mm charakteru štěrkodrtě.
- Zjištěná tloušťka konstrukce vozovky ve vrtaných sondách přes všechny konstrukční vrstvy vozovky byla mezi 325 mm až 400 mm.
- Podloží vozovky tvoří štěrkovito písčité zemina.
- V sondě S3 byla v hloubce 900 – 1000 mm zastižena zemina hlinitá.
- Na směsném vzorku ze sond S1 a S3 byla provedena klasifikace zemin z úrovně podloží vozovky a byla stanovena hodnota CBR - protokol o provedených zkouškách v příloze E.

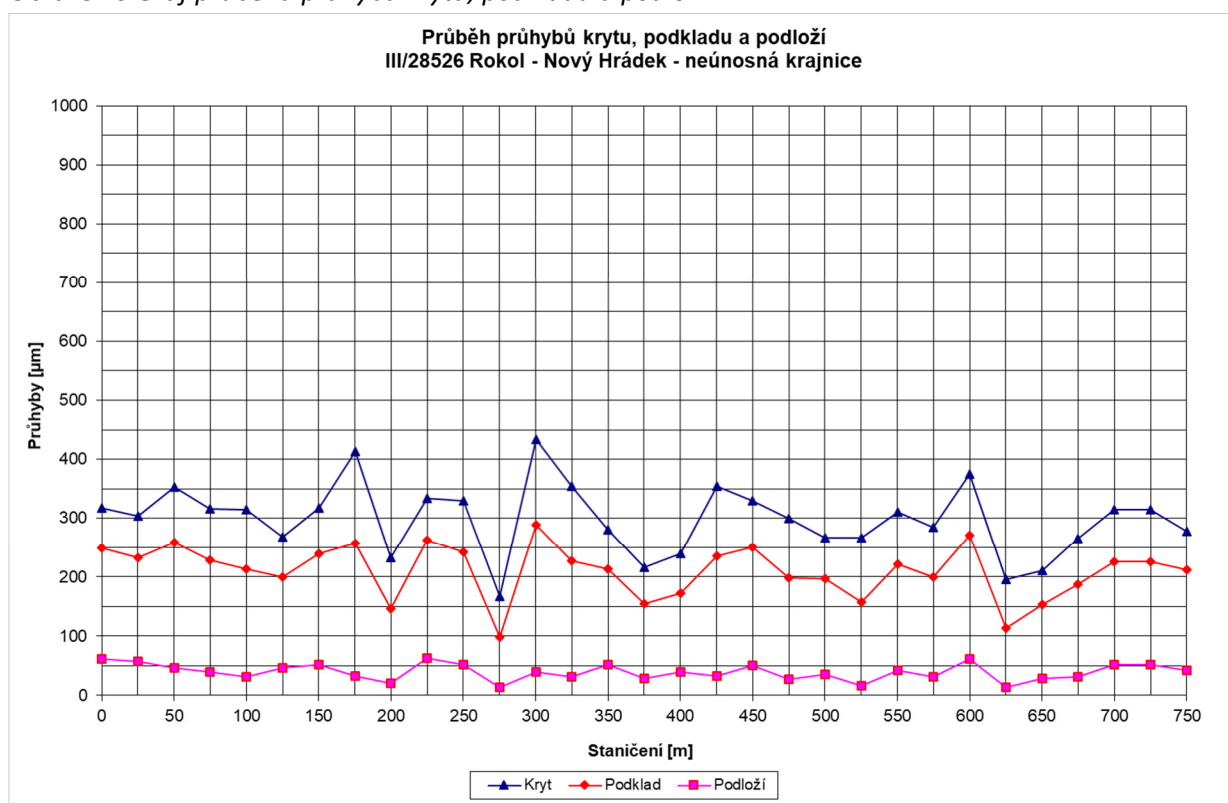
Obrázek 6 Graf průběhů průhybů krytu, podkladu a podloží

Průhyby vozovky zjištěné na snímači přímo v místě působení rázového pulzu se pohybují od 167 μm do 433 μm , průměrná hodnota je 299 μm .

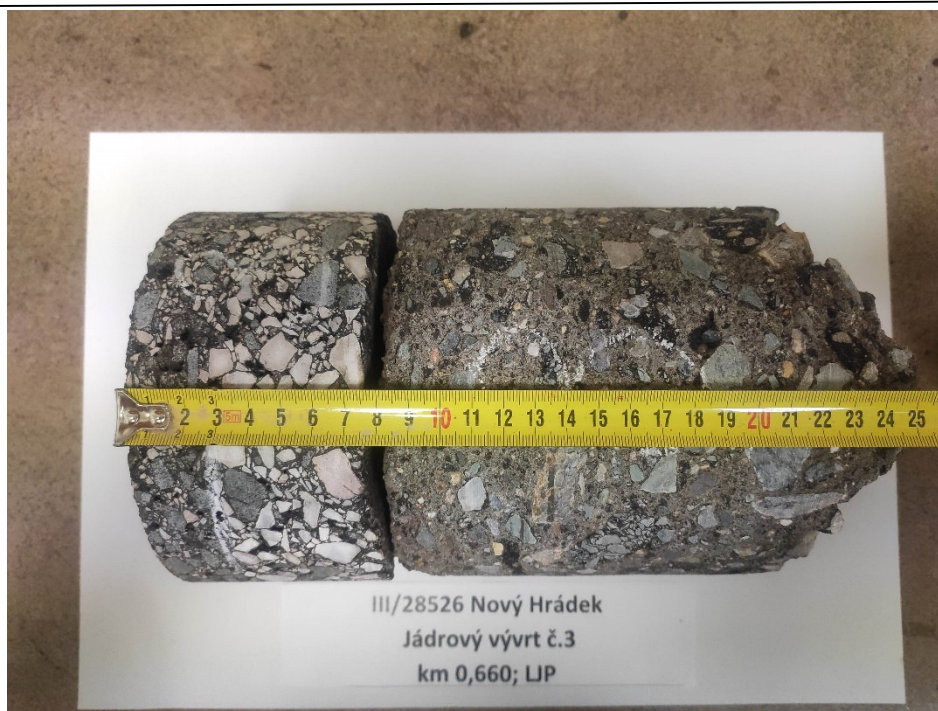
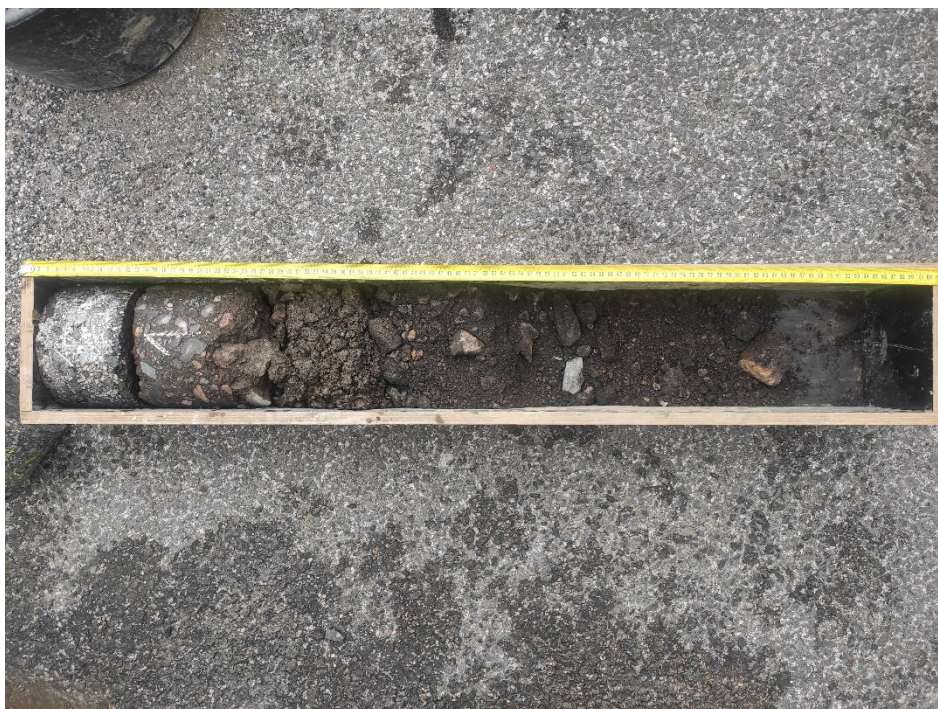
JV1 – S1 (sonda na stavbě)

Jádrový vývrt	Staničení (pracovní)	Ohrusná vrstva	Podkladní vrstva	Celkem mm	Poznámka
JV1	0,150	37	63	100	levá strana; 1,0 m od kraje
JV2	0,480	50	61	111	pravá strana; 0,7 m od kraje
JV3	0,660	28	48	76	levá strana; 0,55 m od kraje

Sonda	Staničení (pracovní)	Asf. souvrství	Hydraulicky stmelená vr. RS	ŠD 0/63	ŠD 0/32	Štěrkovito písčité zemina	Hlinitá zemina	Poznámka
S1	0,150	0-100	100-250		250-370	370-900		levá strana; 1,0 m od kraje
S2	0,480	0-111	111-186	186-330		330-1000		pravá strana; 0,7 m od kraje
S3	0,660	0-76	76-241		241-400	500-900	900-1000	levá strana; 0,55 m od kraje

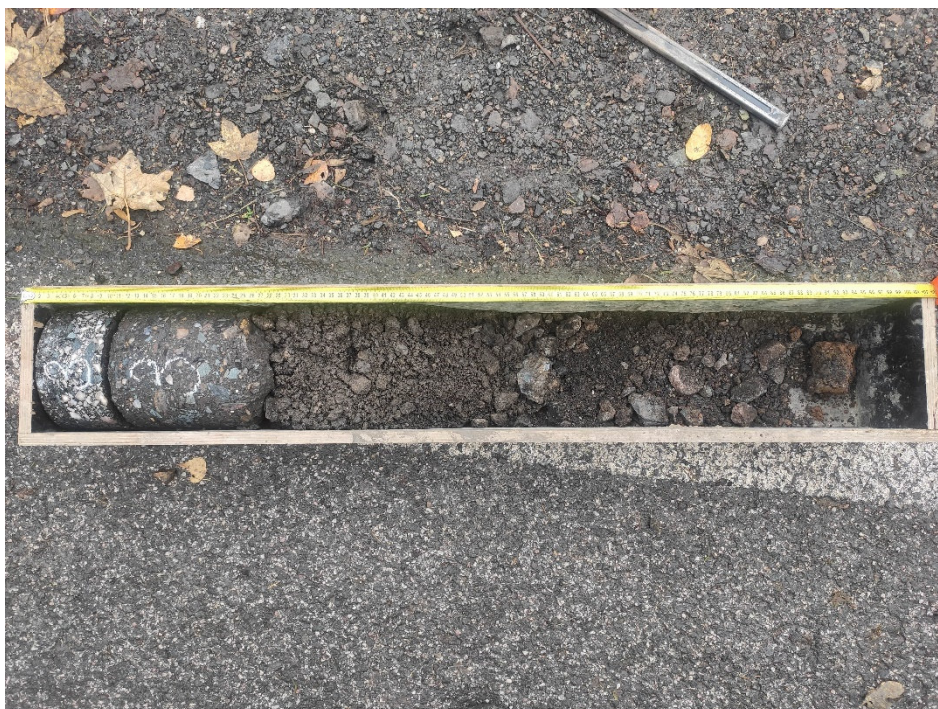
JV3 – S3 (sonda na stavbě)

Z jádrového vývrtu – JV3 byly odebrány vzorky na stanovení obsahu PAU v asfaltové směsi. Na vývrtu byly odděleny všechny vrstvy a ty byly připraveny a předány k rozborům do akreditované laboratoře č. 1163 ALS Czech Republic, s.r.o. Celkem se jednalo o 2 vzorky. Výsledky stanovení obsahu polycyklických aromatických uhlovodíků jsou uvedeny v tabulce 4. Podrobné výsledkové protokoly zkoušek v příloze F.
