**Stavebně technický průzkum zámku a palmového skleníku v areálu Střední školy zahradnické
Kopidlno**

Akce: **Stavebně technický průzkum zámku a palmového skleníku v areálu Střední školy zahradnické Kopidlno**

Stupeň PD: *stavebně technické hodnocení*
Datum: *květen 2023*

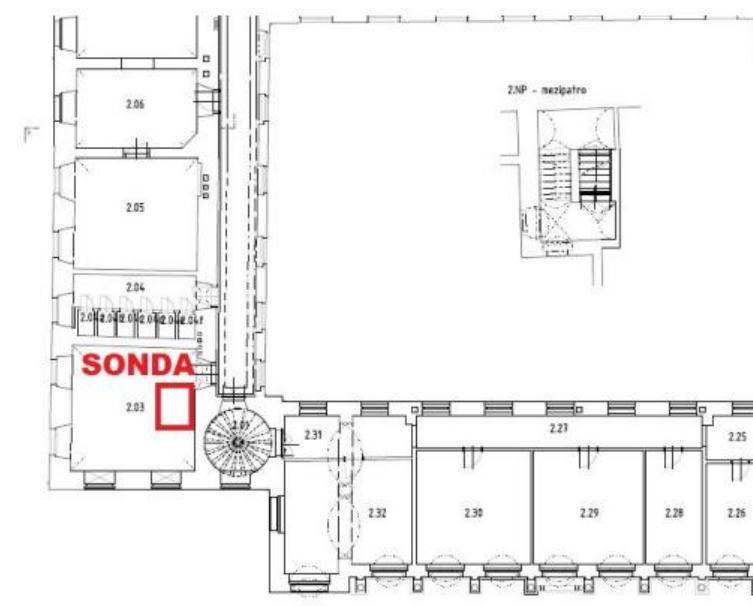
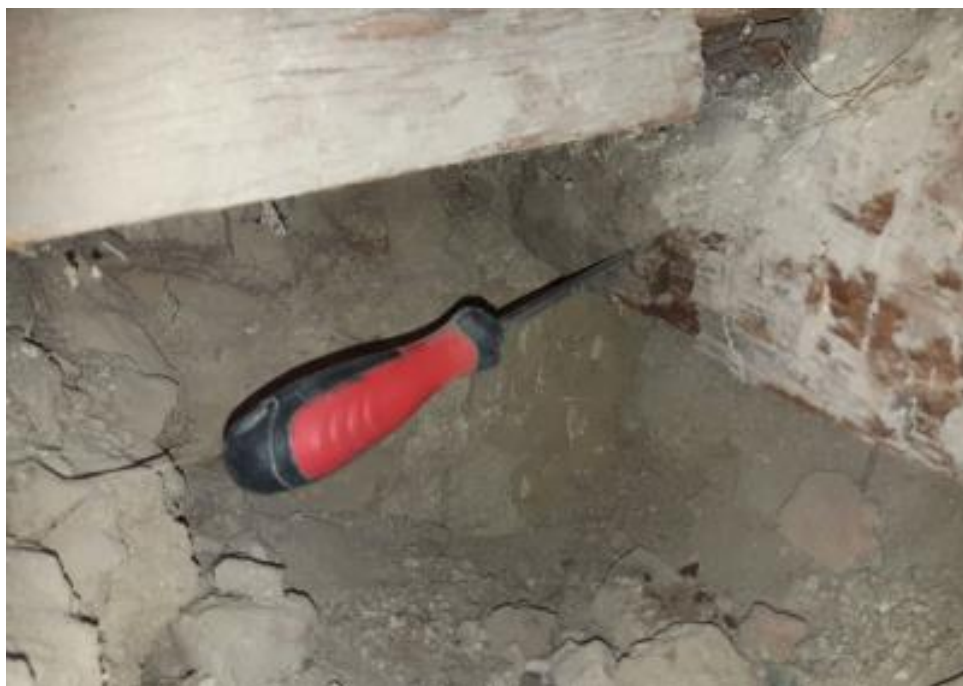
Pro zjištění stavu zhlaví byla provedena sonda do podlahy v 2.NP v místnosti označené 2.03. Umístění sondy je vyznačeno na obr. níže. Po odstranění prkenného záklopu a odstranění násypu převážně ze stavební suti byl odhalen trám tvořící podlahovou konstrukci. Stropní konstrukce je tvořena klenbou. Po odhalení trámu byla provedena nejprve vizuální prohlídka a následně byla provedena zkouška tvrdosti dřeva špičatým bodcem. Jak vizuální prohlídkou, tak zkouškou bodcem byla zjištěna značná degradace dřeva. Při zkoušce tvrdosti dřeva lehkým zatlačením se bodec bez znatelného odporu zapíchl do hloubky cca 12 mm.

Jelikož se jedná pouze o trámy podlahové, jejich výměna není podstatná pro statiku budovy, jelikož stropní konstrukci tvoří klenby. Poškození trámů se předkládá na 20 % trámu. Navrhujeme provést částečnou výměnu zhlaví.

Jedním z doporučených opravných postupů je protézování trámů, tedy nahrazení poškozené části zdravým dřevem. Spočívá v odstranění (odříznutí) shnilé či jinak narušené části, vytvoření „protézy“ z nového zdravého dřeva a jejího vložení pomocí tesařských spojů do stávajícího trámu. Spojů lze posílit

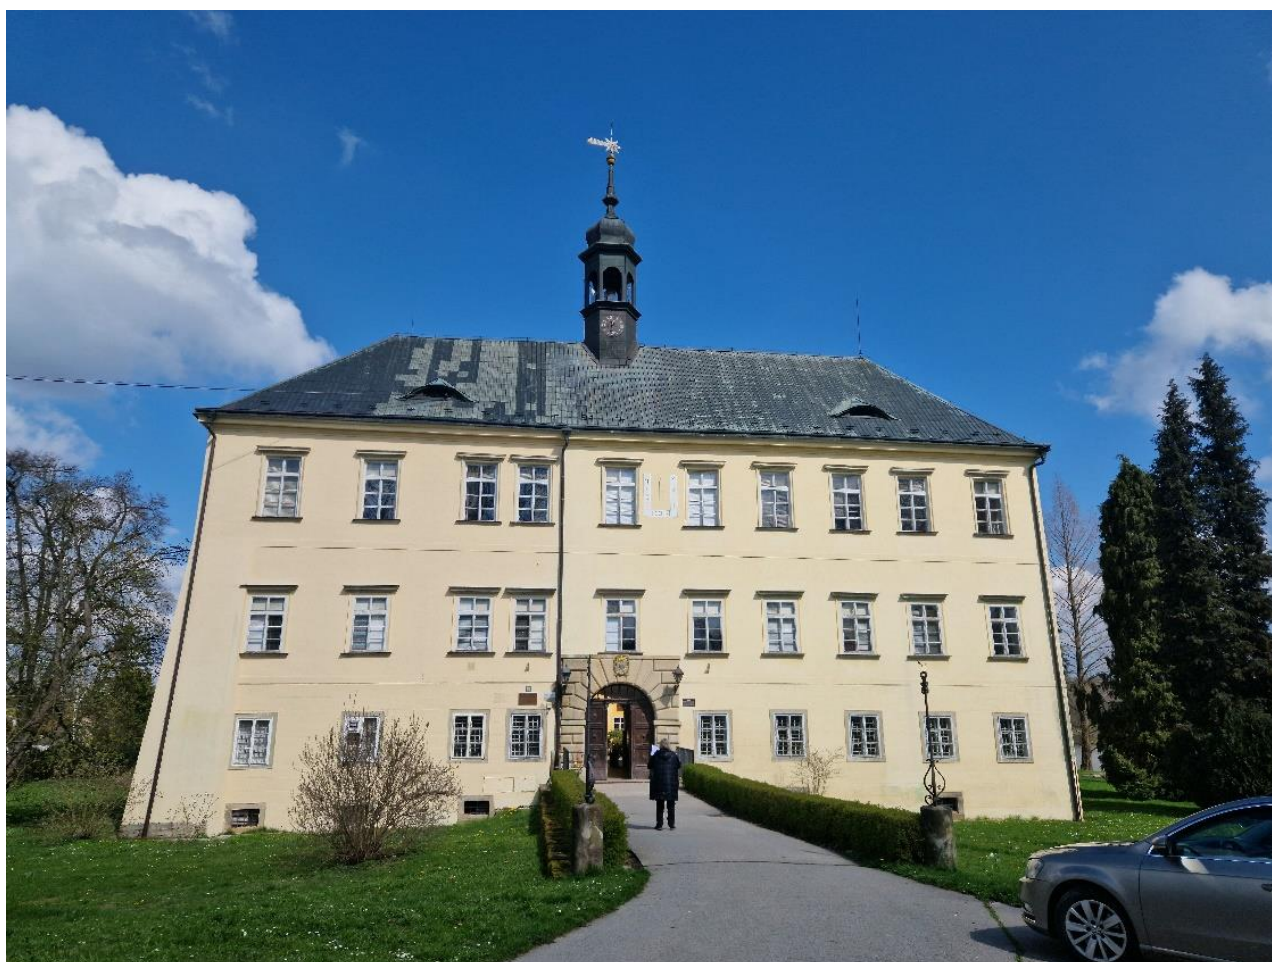
Foto č. 1

- V soklových partiích obvodových stěn nad úrovní terénu jsou v západní (foto č. 2) a východní části (foto č. 3) této fasády patrný výrazněji poškozené omítky, které jsou místy separovány od podkladu.
- Patrná je i krystalizace stavebně škodlivých solí, která se lokálně projevuje na různých velkých plochách. V těchto místech je omítka degradována a ztratila již svoji funkci
- Okolní terén je oddělen od zdiva pomocí betonových desek (okapový chodník), především ve východním rohu mezi objekty nedostatečně vyspádovaný směrem od objektu. Dané místa jsou mírně „utopené“ vůči okolnímu terénu. (foto č. 4,5)
- Místy je okapový chodník propadlý, spáry mezi deskami jsou prorostlé vegetací (tráva, mechy) (foto č. 6)

- Na kamenném soklu směrem do okolního terénu, již v důsledku vlhkosti a odstříkující vody odpadávají tenkovrstvé stěrkové vysprávký, loupou se malby, výjimečně již dokonce dochází i k hloubkovému rozpadu kamenných bloků a k vypadávání spárovací malty (*foto č. 7,8*)

- Na několika místech jsou na fasádách patrné trhliny, které však nejsou staticky závažné, mají tloušťku jen několika desetin mm – jejich průběh je zaznamenám v pd – jižní pohled. (*foto č. 9,10,11,12*)

- Menší trhlinou je poškozen i okenní parapet na východní fasády. Výraznější trhliny jsou zakresleny na pohledech ve výkresové dokumentaci – jižní pohled (*foto č. 13*)

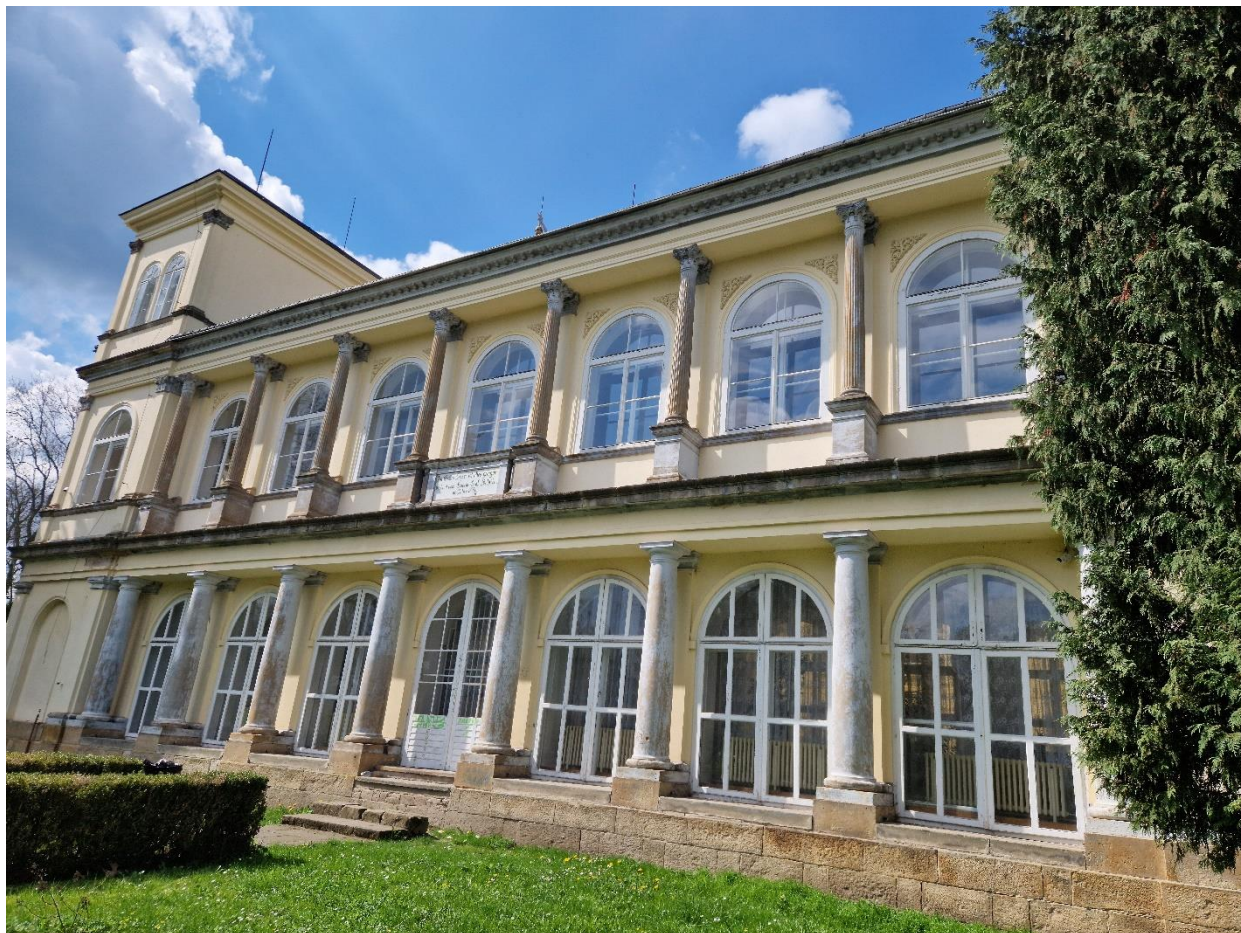
Foto č. 14

- Okolní terén přímo doléhá na pískovcovou podezdívku, okapový chodník není proveden. (foto č. 15, 16)
- Na fasádním soklu směrem do okolního terénu, již v důsledku vlhkosti a odstřikující vody odpadávají tenkovrstvé stěrkové vysprávky, loupou se malby (foto č. 19)
- Na několika místech jsou na fasádách patrné trhliny, které však nejsou staticky závažné, mají tloušťku jen několika desetin mm – jejich průběh je zaznamenám v pd – východní pohled. (foto č. 17,18)
- Většinou se jedná jen o vlasové trhliny v omítkách – nejsou staticky podstatné
- Dešťové svody jsou vedeny částečně ve fasádě, procházejí kamennou římsou, okolo těchto svodů dochází odpadání omítky (foto č. 19)
- U kamenné podezdívky dochází k vypráskání spár (foto č. 15,16)
- U kamenné římsy dochází k vypráskání spár (foto č. 21)
- Okenní rámy je nutné opatřit ochranným nátěrem (foto č. 20)

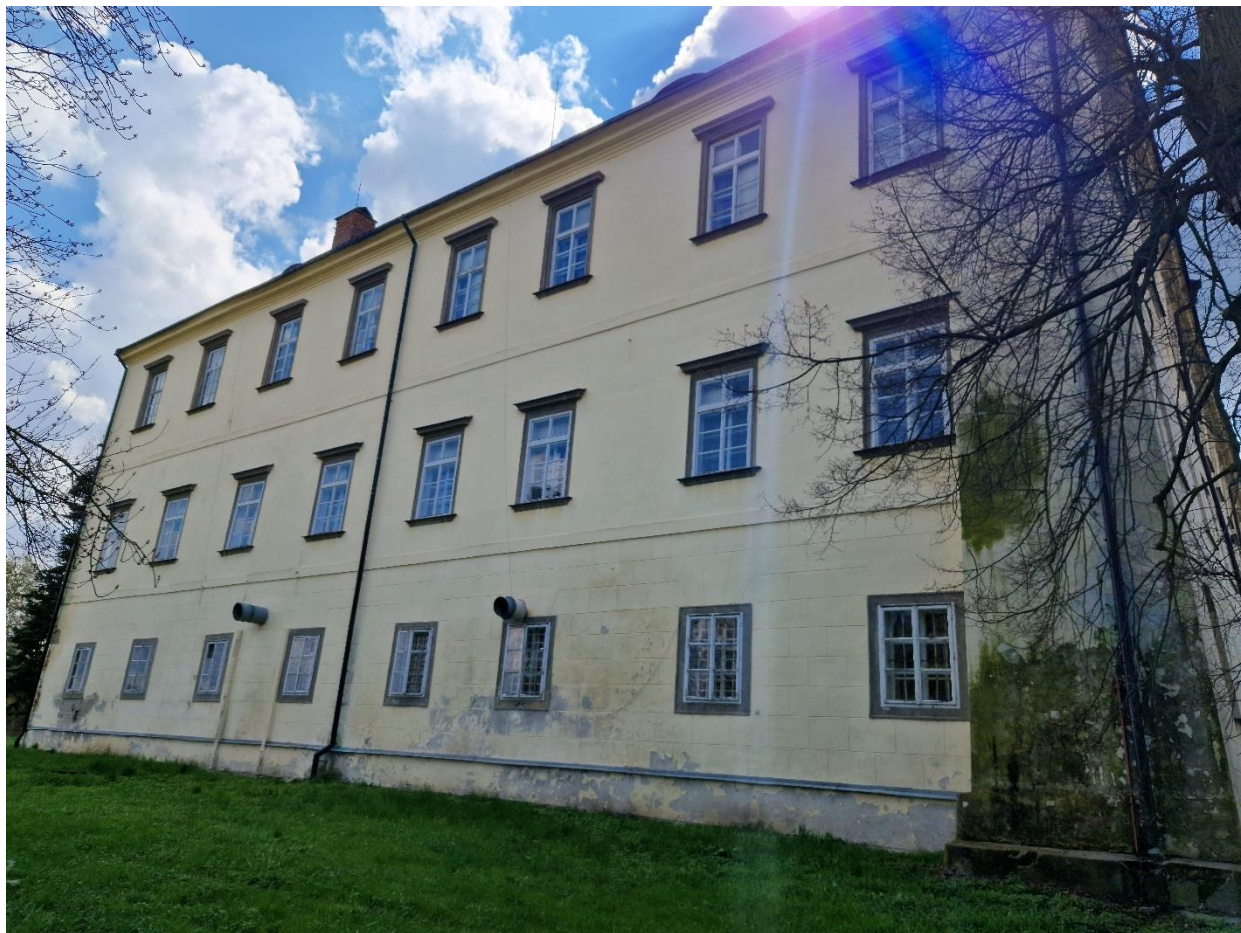
Foto č. 22

- V soklových partiích obvodových stěn nad úrovní terénu jsou patrný výrazněji poškozené omítky, které jsou místy separovány od podkladu. (foto č. 22 - 26)

- Patrná je i krystalizace stavebně škodlivých solí, která se lokálně projevuje na různě velkých plochách. V těchto místech je omítka degradována a ztratila již svoji funkci

- Okolní terén přímo doléhá na pískovcovou podezdívku, okapový chodník není proveden. (foto č. 22-26)
- Většinou se jedná jen o vlasové trhliny v omítkách – nejsou staticky podstatné

- Na fasádě jsou ve výšce cca 1,2 - 2 m patrna zelená místa, což jsou místa, kde se vyskytuje mech a řasy. Tyto místa (šikmé stěny, chybějící okap) jsou vystaveny nadměrné vlhkosti, omítky jsou poškozené a místa jsou špatně větratelná (závětrí, výskyt zeleně), což napomáhá k výskytu a růstu mechů a řas. (foto č. 30)

- Okenní rámy je nutné opatřit ochranným nátěrem (foto č. 23,28,32)

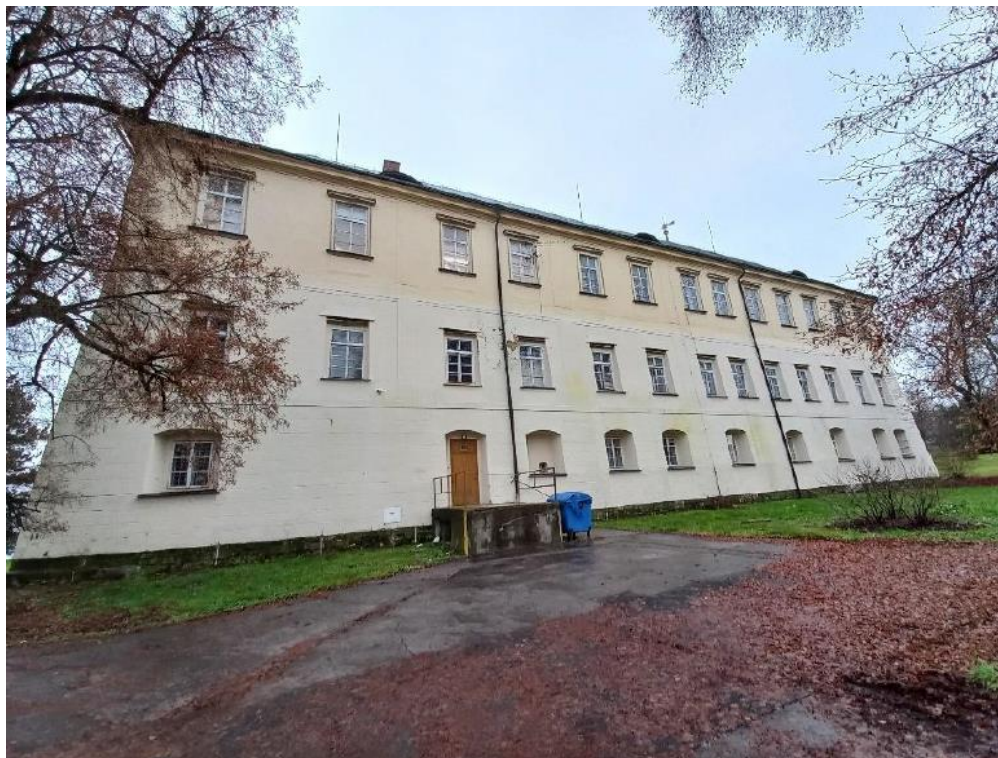
- d) Západní fasáda:
– Foto č. 33

- V soklových partiích obvodových stěn nad úrovní terénu jsou patrný výrazněji poškozené omítky, které jsou místy separovány od podkladu. (foto č. 34-37)

- Patrná je i krystalizace stavebně škodlivých solí, která se lokálně projevuje na různě velkých plochách. V těchto místech je omítka degradována a ztratila již svoji funkci

- Většinou se jedná jen o vlasové trhliny v omítkách – nejsou staticky podstatné
- Na fasádě jsou ve výšce cca 1 m patrna nazelenalé místa, což jsou místa, kde se vyskytuje mech a řasy. Tyto místa (šikmé stěny, chybějící okap) jsou vystaveny nadměrné vlhkosti, omítky jsou poškozené a místa jsou špatně větratelná (závětrí, výskyt zeleně), což napomáhá k výskytu a růstu mechů a řas. (foto č. 34-36)

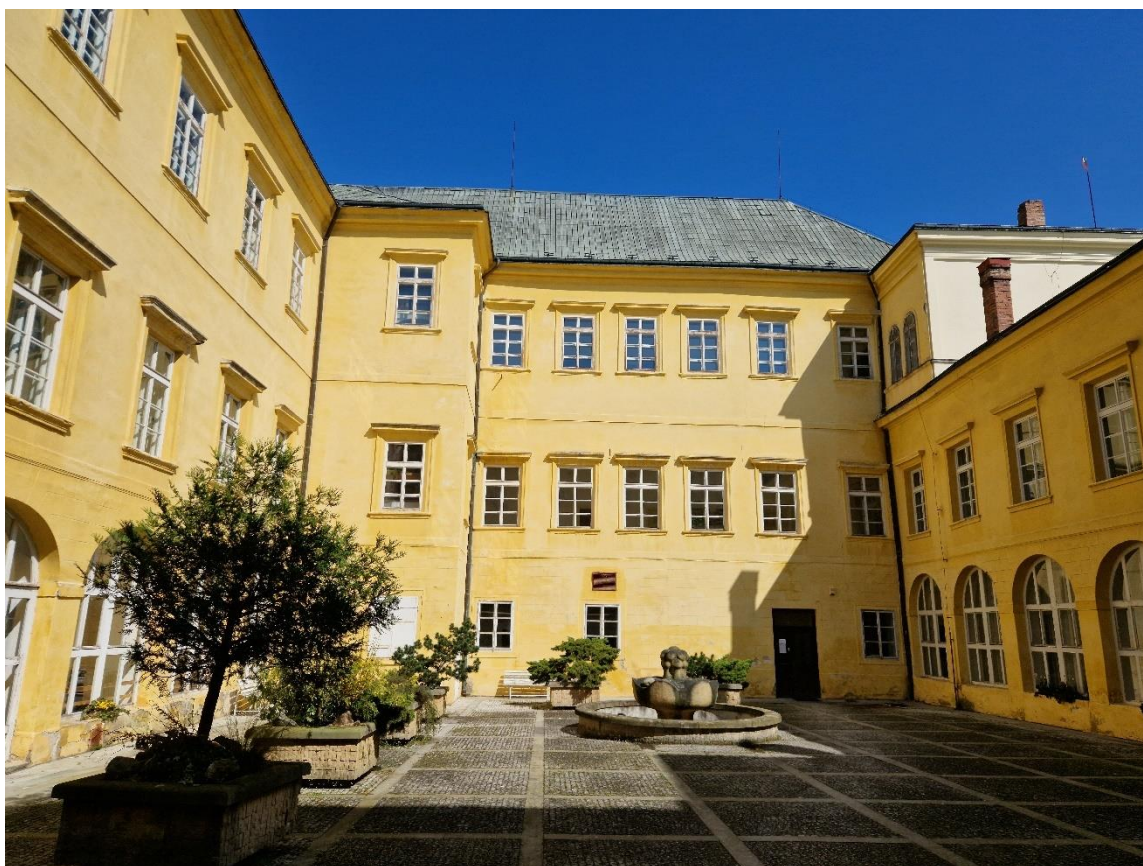
– Foto č. 43

- V soklových partiích obvodových stěn nad úrovní terénu jsou patrný výrazněji poškozené omítky, které jsou místy separovány od podkladu. (foto č. 44-50)
- Patrná je i krystalizace stavebně škodlivých solí, která se lokálně projevuje na různě velkých plochách. V těchto místech je omítka degradována a ztratila již svoji funkci
- Na několika místech jsou na fasádách patrný trhliny, které však **jsou staticky závažné**, mají tloušťku jen několika desetin mm – jejich průběh je zaznamenám v pd – jižní pohled na dvorní fasádu severního traktu. (foto č. 50-55)
- Dešťové svody jsou v havarijním stavu, lapač nečistot je nefunkční. (foto č. 44-45)
- Okenní rámy je nutné opatřit ochranným nátěrem (foto č. 44)

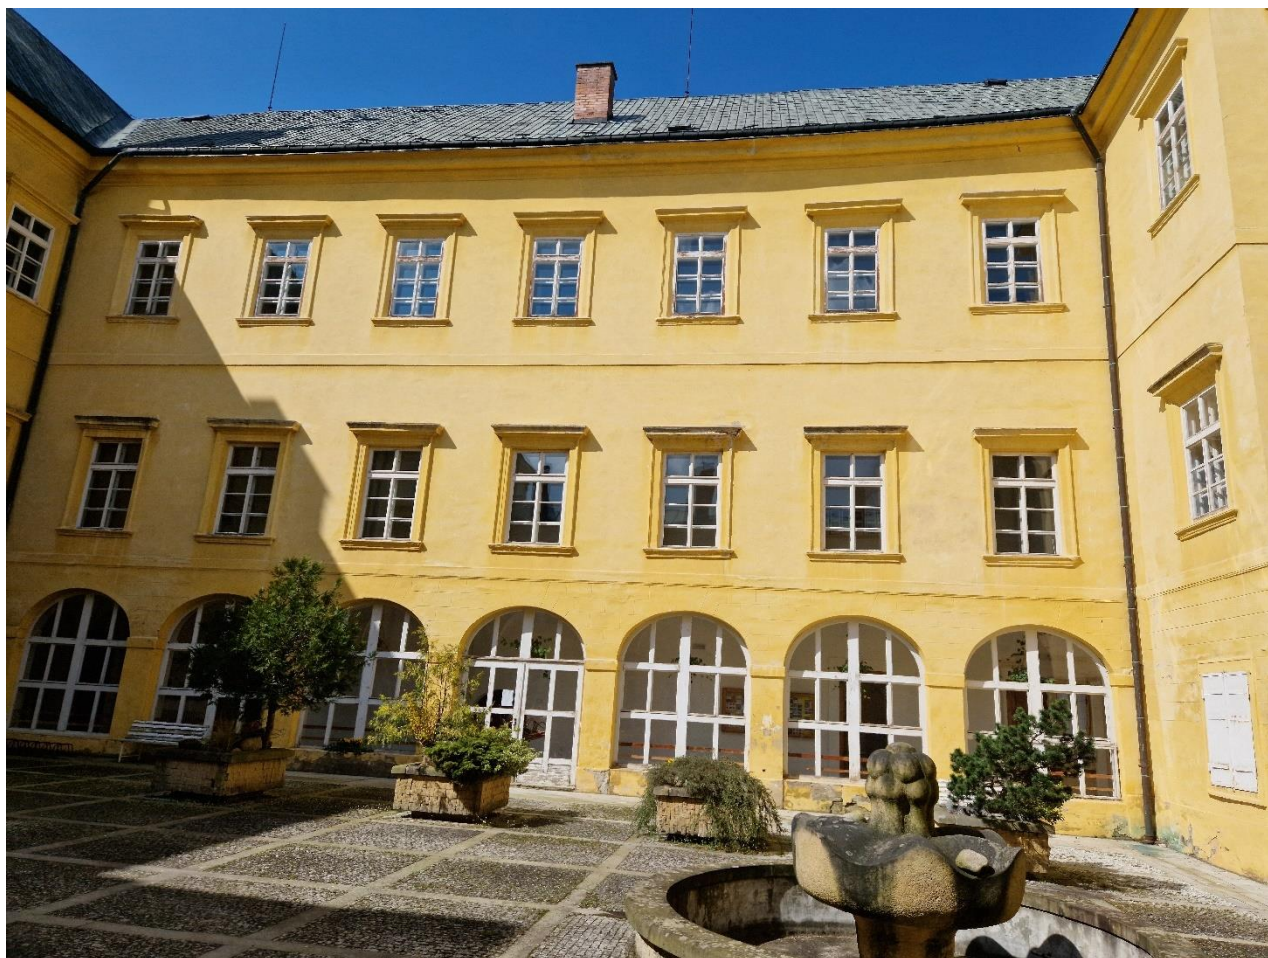
- f) Východní pohled na dvorní fasádu západního traktu:
– Foto č. 56

- V soklových partiích obvodových stěn nad úrovní terénu jsou patrný výrazněji poškozené omítky, které jsou místy separovány od podkladu. (foto č. 56-62)
- Patrná je i krystalizace stavebně škodlivých solí, která se lokálně projevuje na různě velkých plochách. V těchto místech je omítka degradována a ztratila již svoji funkci
- Na fasádě jsou ve výšce cca 1 m patrna nazelenalé místa, což jsou místa, kde se vyskytuje mech a řasy. Tyto místa (šikmé stěny, chybějící okap) jsou vystaveny nadměrné vlhkosti, omítky jsou poškozené a místa jsou špatně větratelná (závětrí, výskyt zeleně), což napomáhá k výskytu a růstu mechů a řas. (foto č. 56-62)
- Dešťové svody jsou v havarijním stavu, lapač nečistot je nefunkční. (foto č. 69)
- Okenní rámy je nutné opatřit ochranným nátěrem (foto č. 61)
- Hrozí pád části fasádní ozdoby oken (šembrány) (foto č. 66)

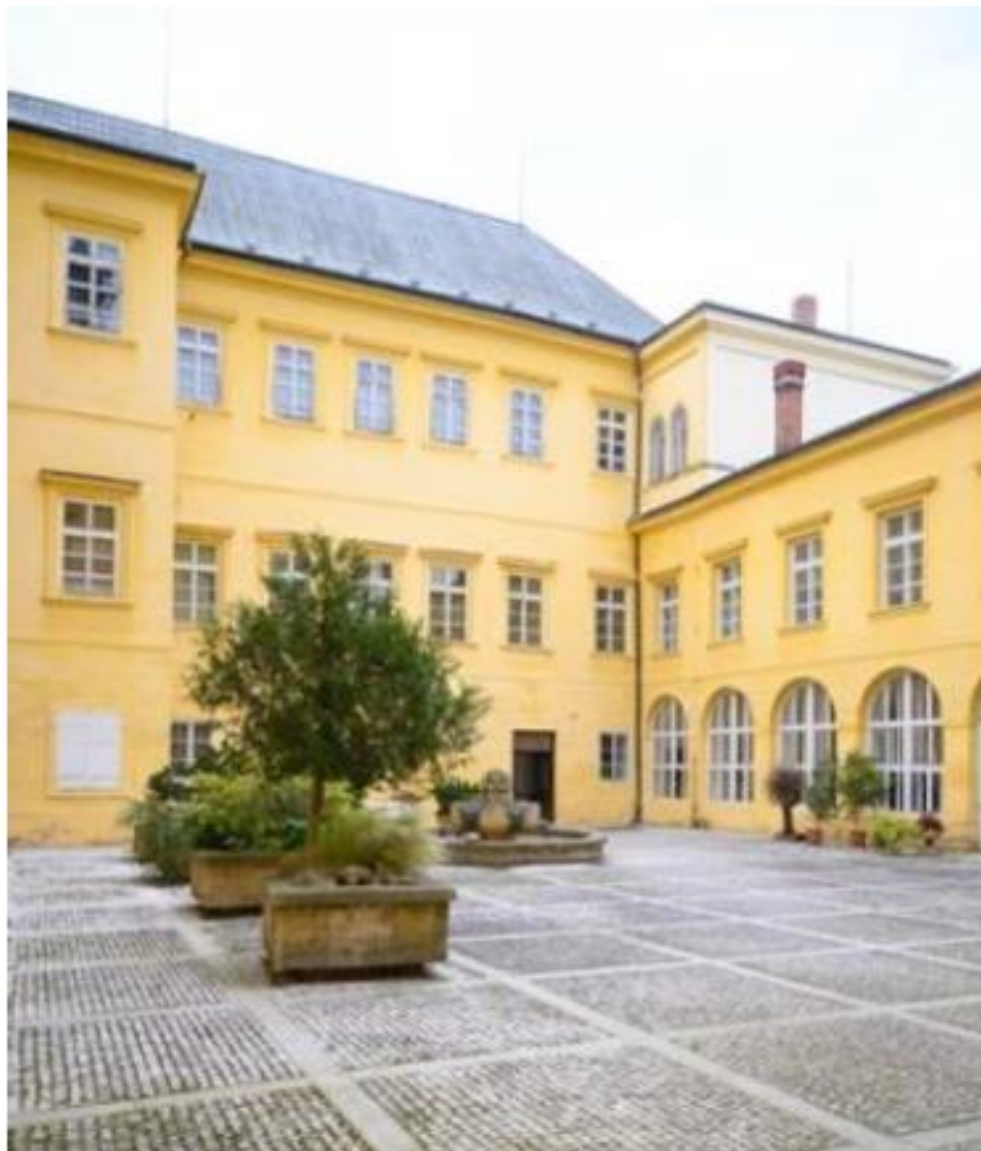
– Foto č. 70

- V soklových partiích obvodových stěn nad úrovní terénu jsou patrný výrazněji poškozené omítky, které jsou místy separovány od podkladu. (foto č. 70-73)
- Patrná je i krystalizace stavebně škodlivých solí, která se lokálně projevuje na různě velkých plochách. V těchto místech je omítka degradována a ztratila již svoji funkci
- Na fasádě jsou ve výšce cca 1 m patrna nazelenalá místa, což jsou místa, kde se vyskytuje mech a řasy. Tyto místa (šikmé stěny, chybějící okapy) jsou vystaveny nadměrné vlhkosti, omítky jsou poškozené a místa jsou špatně větratelná (závětrí, výskyt zeleně), což napomáhá k výskytu a růstu mechů a řas. (foto č. 70-73)
- Dešťové svody jsou v havarijním stavu, lapač nečistot je nefunkční. (foto č. 73)
- Okenní rámy je nutné opatřit ochranným nátěrem (foto č. 76)

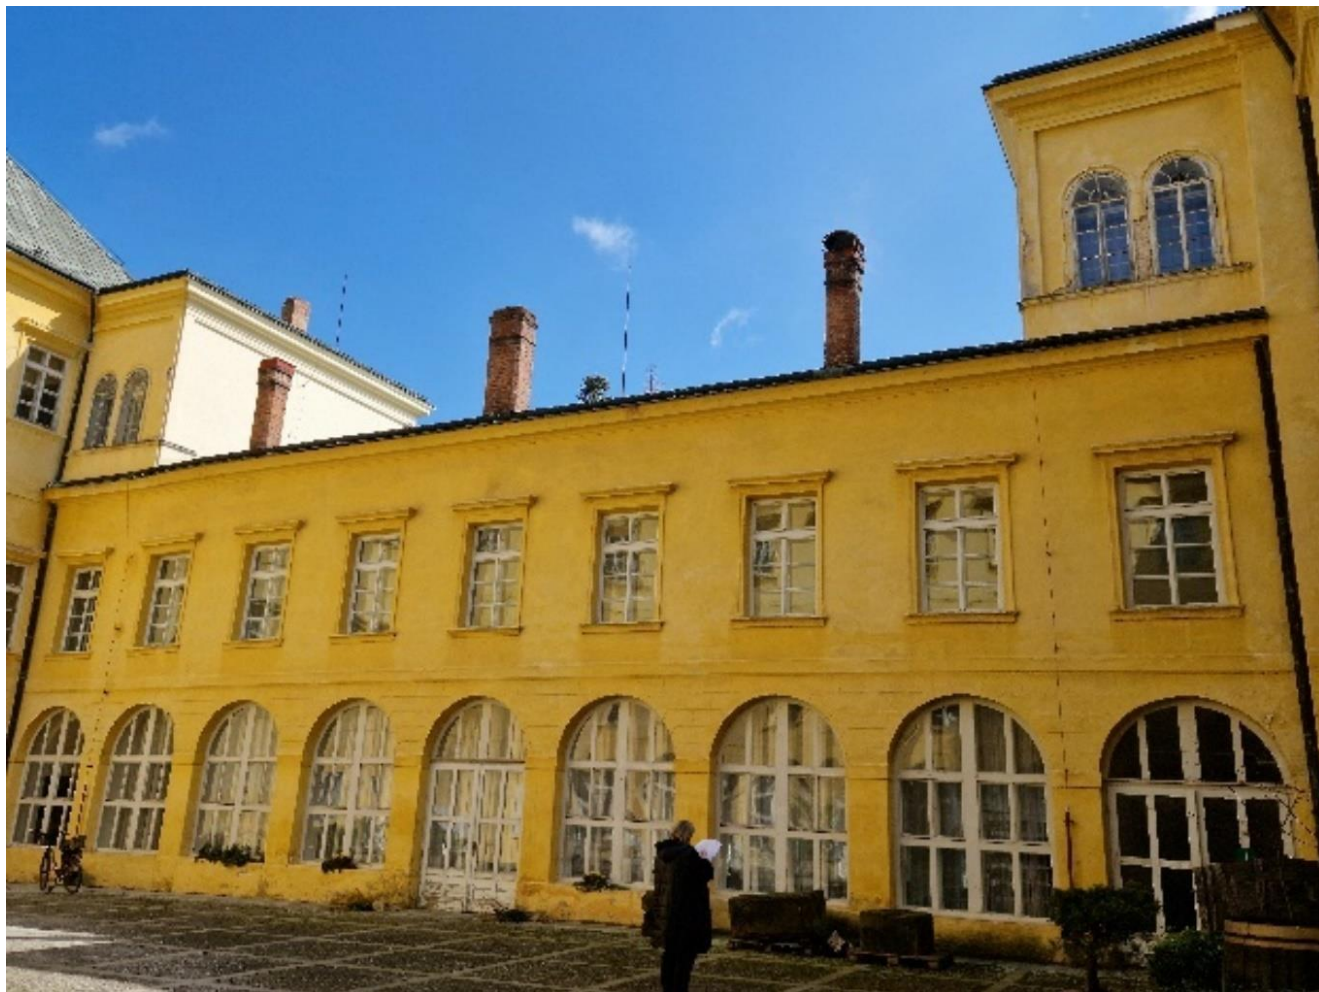
– Foto č. 79

- V soklových partiích obvodových stěn nad úrovní terénu jsou patrný výrazněji poškozené omítky, které jsou místy separovány od podkladu. (foto č. 79-85)

- Na fasádě jsou ve výšce cca 1 m patrna nazelenalé místa, což jsou místa, kde se vyskytuje mech a řasy. Tyto místa (šikmé stěny, chybějící okap) jsou vystaveny nadměrné vlhkosti, omítky jsou poškozené a místa jsou špatně větratelná (závětrí, výskyt zeleně), což napomáhá k výskytu a růstu mechů a řas. (foto č. 79-85)

- Patrná je i krystalizace stavebně škodlivých solí, která se lokálně projevuje na různě velkých plochách. V těchto místech je omítka degradována a ztratila již svoji funkci (foto č. 85-88)

- Na několika místech jsou na fasádách patrný trhliny, které však **jsou staticky závažné**, mají tloušťku jen několika desetin mm. Jedná se především o dvorní roh objektů severní s východní části. Jedná se o tzv. utržený roh zámku, který se propadá a trhá konstrukci. Tato závada se projevuje ve dvorní části. (foto č. 88-93)

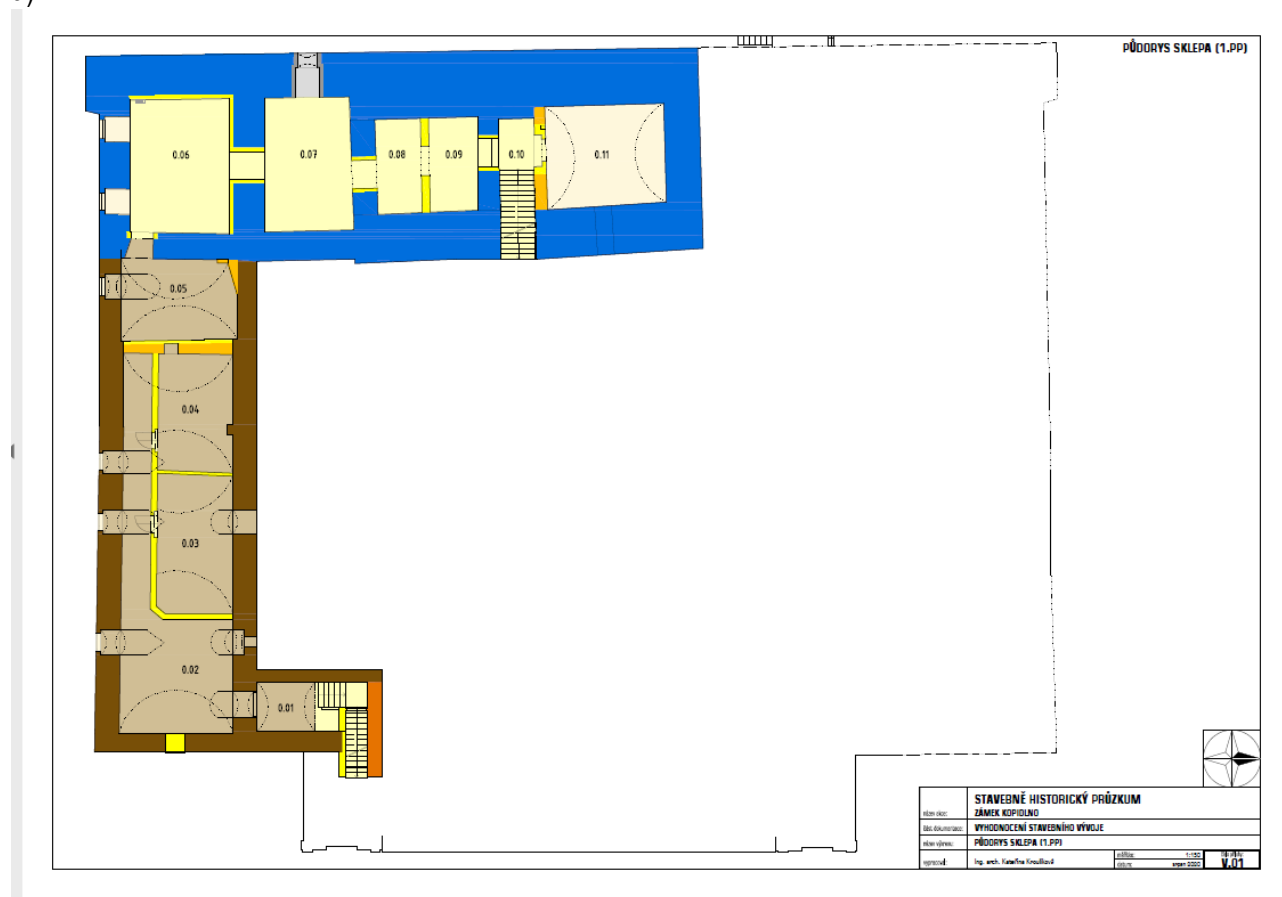
1.PP

- Suterén je rozdělen na dvě části, východní a západní. Východní část nemá specifické využití, pouze přívod vody (foto č. 95-103). Západní část je využívána jako kotelná a částečně vinný sklípek. (foto č. 104 - 113)
- Na několika místech se vlhkost zdíva projevuje formou vlhkostních „map“ a degradací na omítkách v interiérech, většinou se objevují na obvodovém zdivu (foto č. 95-113)
- Patrná je i krystalizace stavebně škodlivých solí, která se lokálně projevuje na různě velkých plochách. V těchto místech je omítka degradována a ztratila již svoji funkci
- Západní části je v podlaze umístěn podlahový odtok „gula“, který je nefunkční. Tímto odtok do suterénu vniká dešťová voda.

Dále upozorňuje na vysokou hladinu spodní vody, která se drží nad hladinou sousedícího rybníka, která velmi ovlivňuje vlhkost v suterénu. Hlavně východní suterén je velmi vlhký, doporučujeme prostor vyklidit opatřit sanační omítkou. Dle její životnosti tuto omítku obnovovat. Dále doporučujeme do sklepů umístit co nejvíce přirozeného větrání.

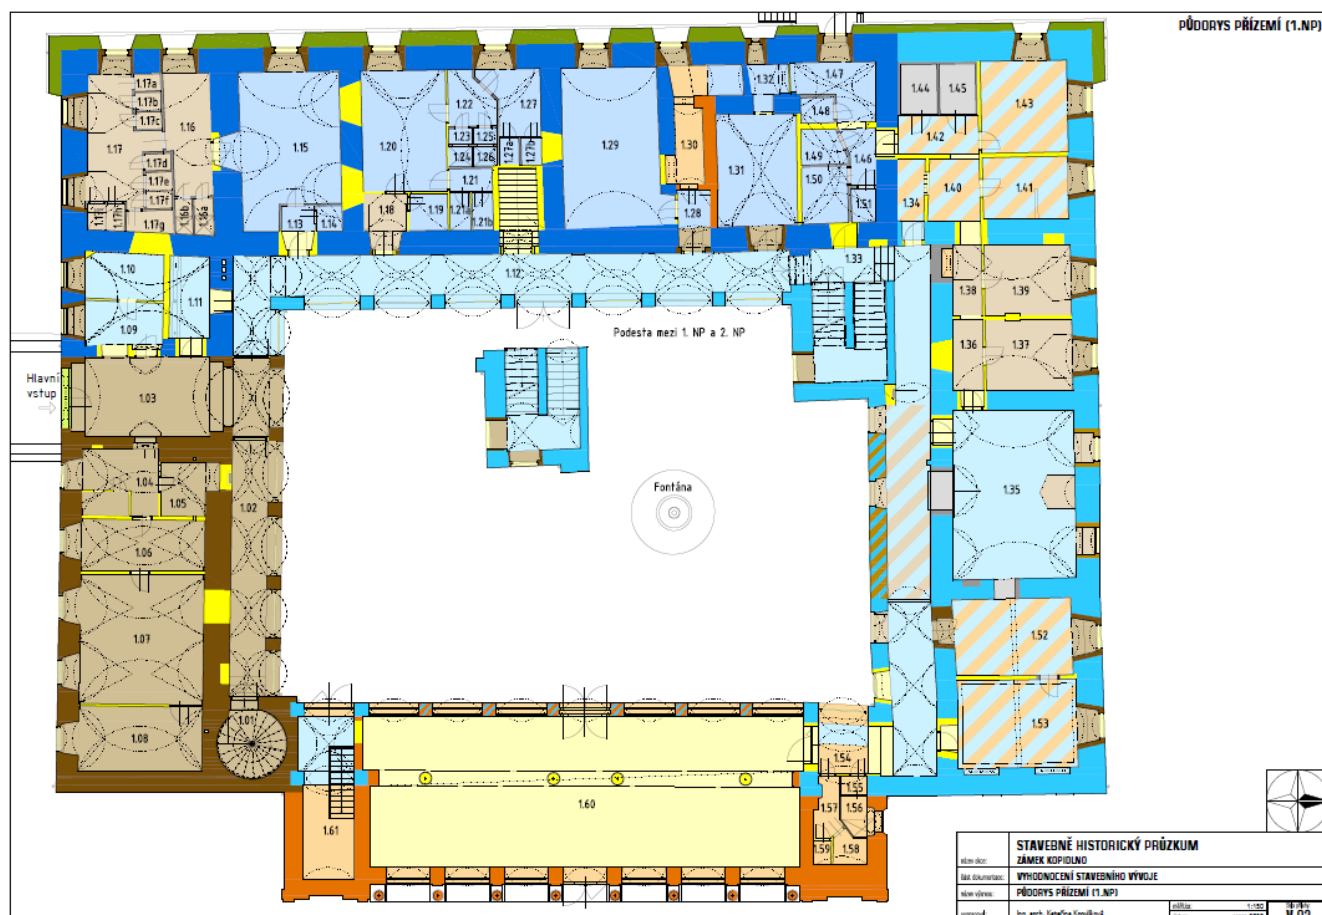
1.NP

- Na několika místech jsou na omítkách patrné trhliny, které však nejsou staticky závažné, mají tloušťku jen několika desetin mm.
- V přízemí se ještě projevují následky vlhkosti, v místnostech:
1.60 – foto č. 114
1.15 – foto č. 115
1.31 – foto č. 116, 117
- V jídelně je provedený podhled, který má vypraskané spáry. Tyto praskliny nejsou staticky závažné, mají tloušťku jen několika desetin mm, jedná se o špatně zvolený materiál, který nepřenáší průhyb stropní konstrukce. (foto č. 118, 119)
- V přízemí se nachází kuchyň, její prostory jsou již zrekonstruované (foto č. 120)
- V přízemí nejsou viditelné projevy „sesedání rohu“

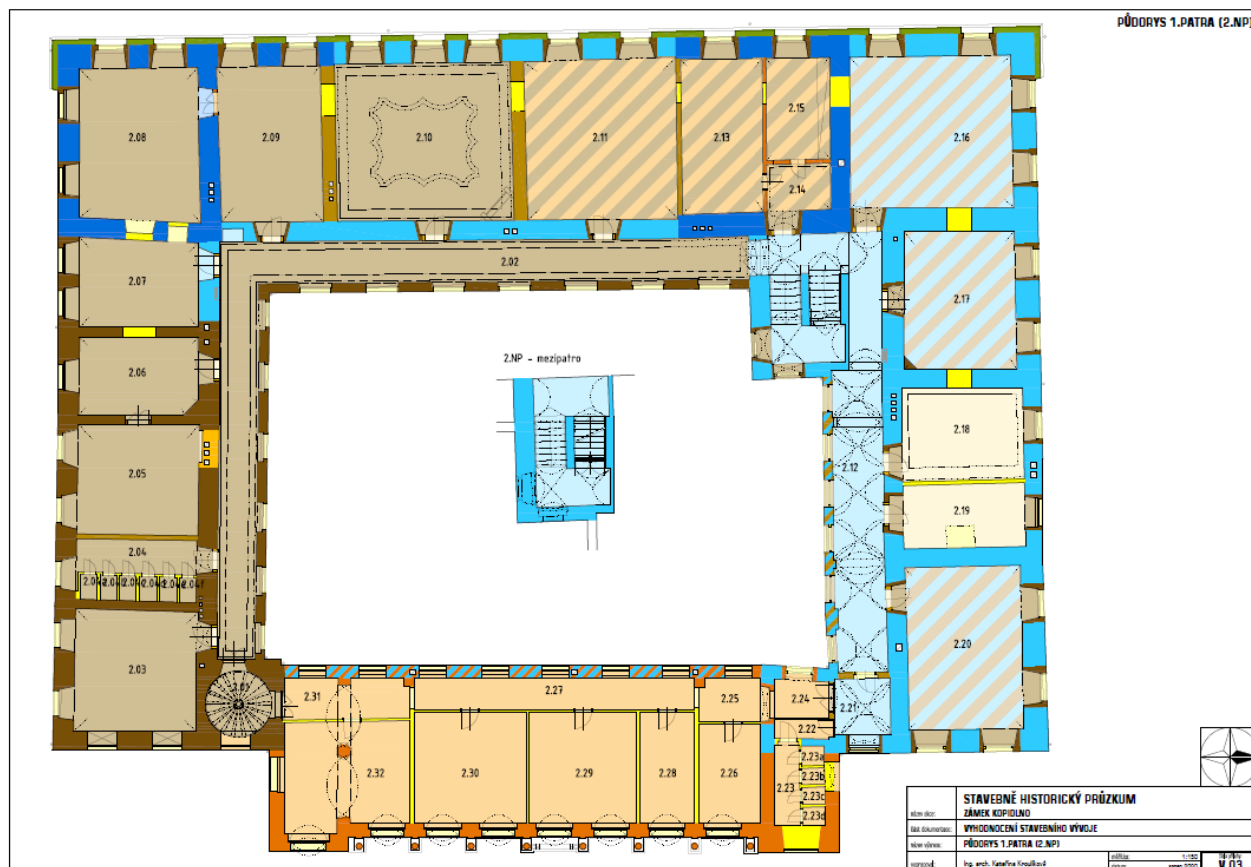
2.np

- Na několika místech jsou na omítkách patrné trhliny, které však nejsou staticky závažné, mají tloušťku jen několika desetin mm.
Místnost č:
2.04 – (foto č. 121, 122)
2.02 – (foto č. 123 - 125)
2.19 – (foto č. 126)
2.20 – (foto č. 127)
2.12 – (foto č. 128-134) – v této chodbě a přilehlých učebnách se projevuje „sesedání rohu budovy“
- v původním sloupovém sále byla provedena úprava dispozice pomocí dřevovláknitých desek. Spáry mezi těmito deskami jsou vydrolené – (foto č. 134 -138)

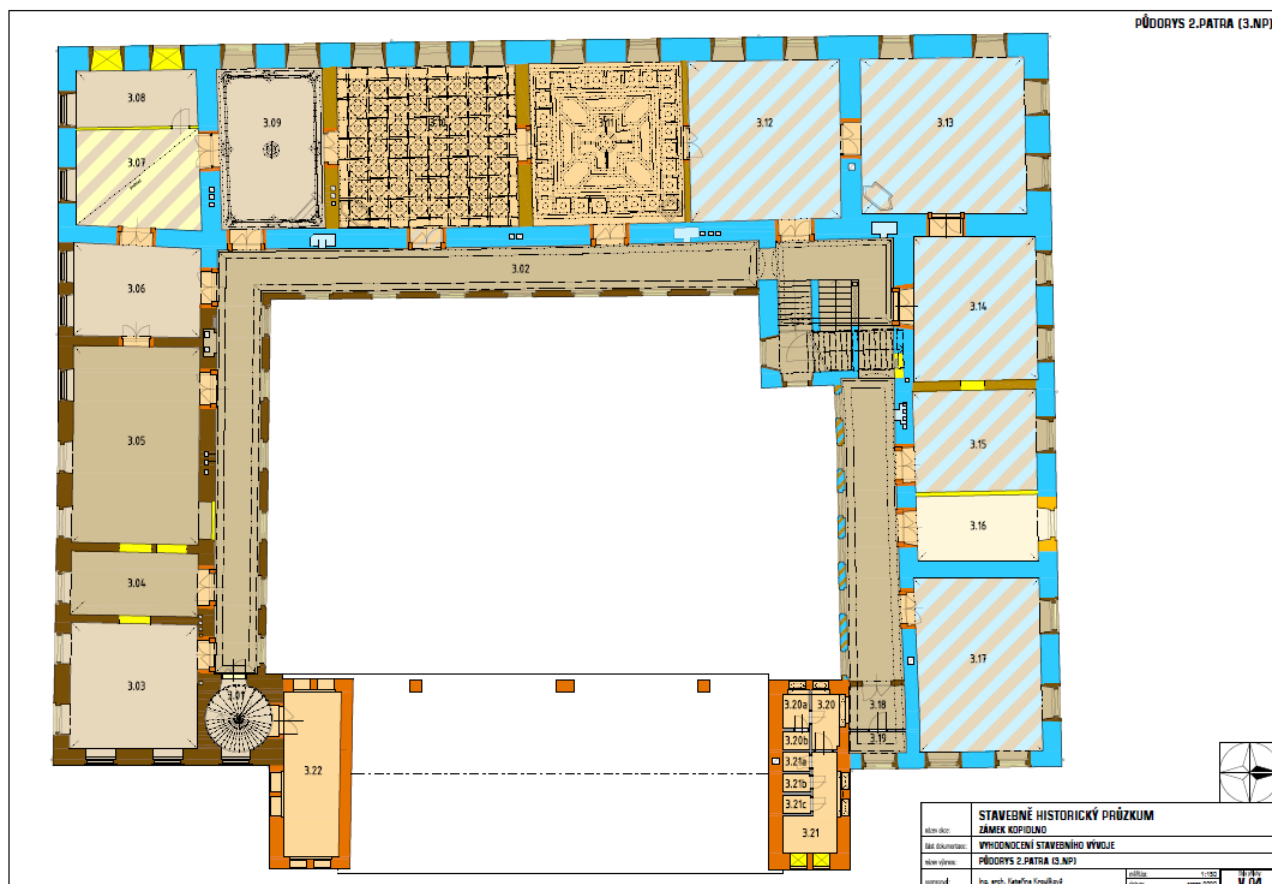
3.NP

- Na několika místech jsou na omítkách patrné trhliny, které však nejsou staticky závažné, mají tloušťku jen několika desetin mm.
Místnost č:
3.12 – (foto č 139, 140)
3.18 – (foto č. 140- 147) – v této chodbě a přilehlých učebnách se projevuje „sesedání rohu budovy“
- Na chodbě č. 3.18 – jsou uvolněná parkety, zřejmě po havárii s vodou (otevřené okno při dešti), parkety reagují na vlhkost, tvoří se „boule“. Foto č. 147

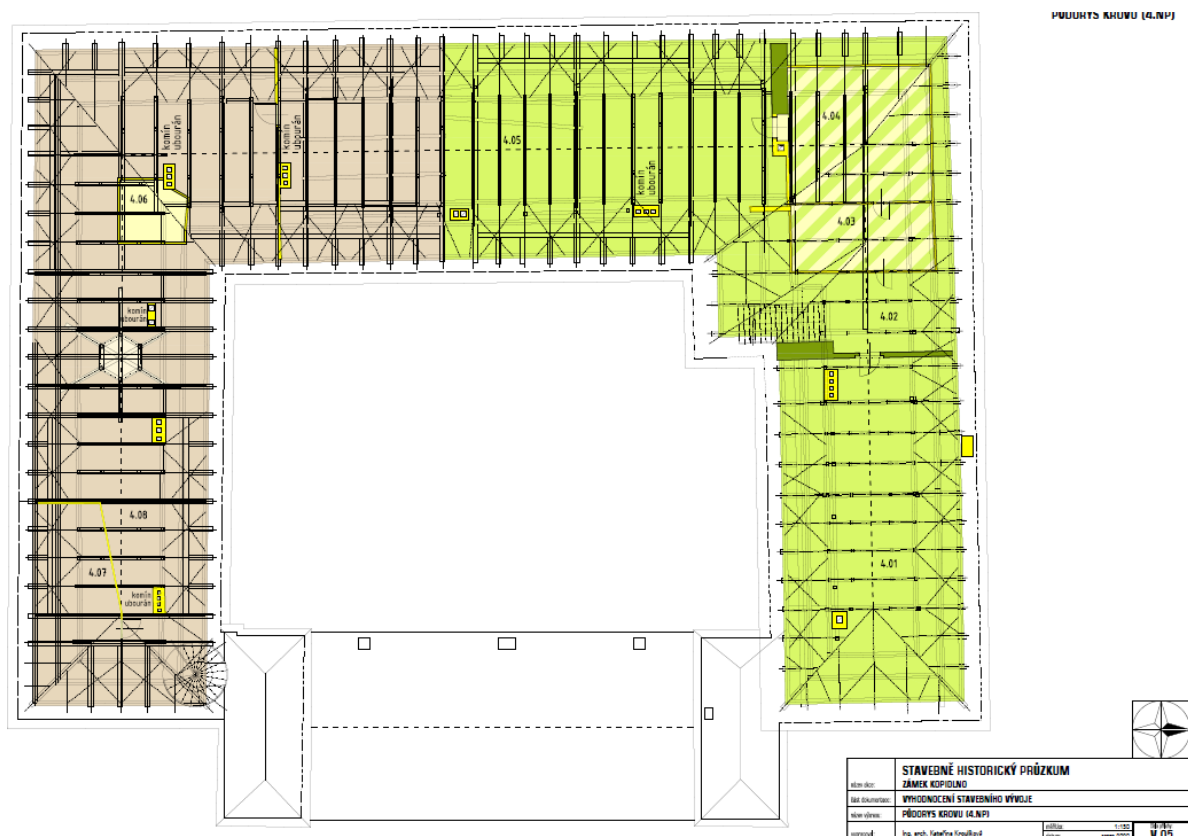
Krov

- Pravděpodobně ještě původní dřevěné krovy byly při poslední rekonstrukci byly zachovány. Rekonstrukce spočívala ve výměně střešní krytiny – CU plechové šablony. Střešní krytina je umístěna na dřevěné husté latování a použitím pojistné hydroizolace. (Foto č. 148, 149)
- Krytina je v dobrém technickém stavu (foto č. 1)
- Do konstrukce krovu zalétává ptactvo, velké znečištění výkaly. (foto č. 150, 151)
- Několik prvků je napadených dřevokaznými škůdci, především pak hmyzem (tesaříkem krovovým a červotoči). Poškození však není v takovém rozsahu, že by mělo dojít k poklesům střešní konstrukce. Poškozené prvky jsou vyznačeny v půdoryse. (foto č. 151-159)

U označených prvků doporučujeme odstranit části prvků (respektive jejich destruované a nesoudržné části) výrazně poškozené činností dřevokazných hub (minimálně s přesahem cca 0,5–1 m do „vizuálně“ zdravých částí dřevěných prvků) a larev dřevokazného hmyzu (části s výrazně nehomogenním - soudržným dřevem).

Při provádění tesařských oprav je nutné důsledně dodržovat všechny zásady správné konstrukční ochrany dřeva zabudovaného ve stavbách. Ochranu dřevěných konstrukčních prvků je možné (zejména v rizikových místech konstrukcí) zvýšit vhodně zvolenou a správně aplikovanou preventivní ochranou dřeva pomocí chemických biocidních prostředků, odpovídajících dané třídě expozice a ohrožení dřevěných konstrukcí.

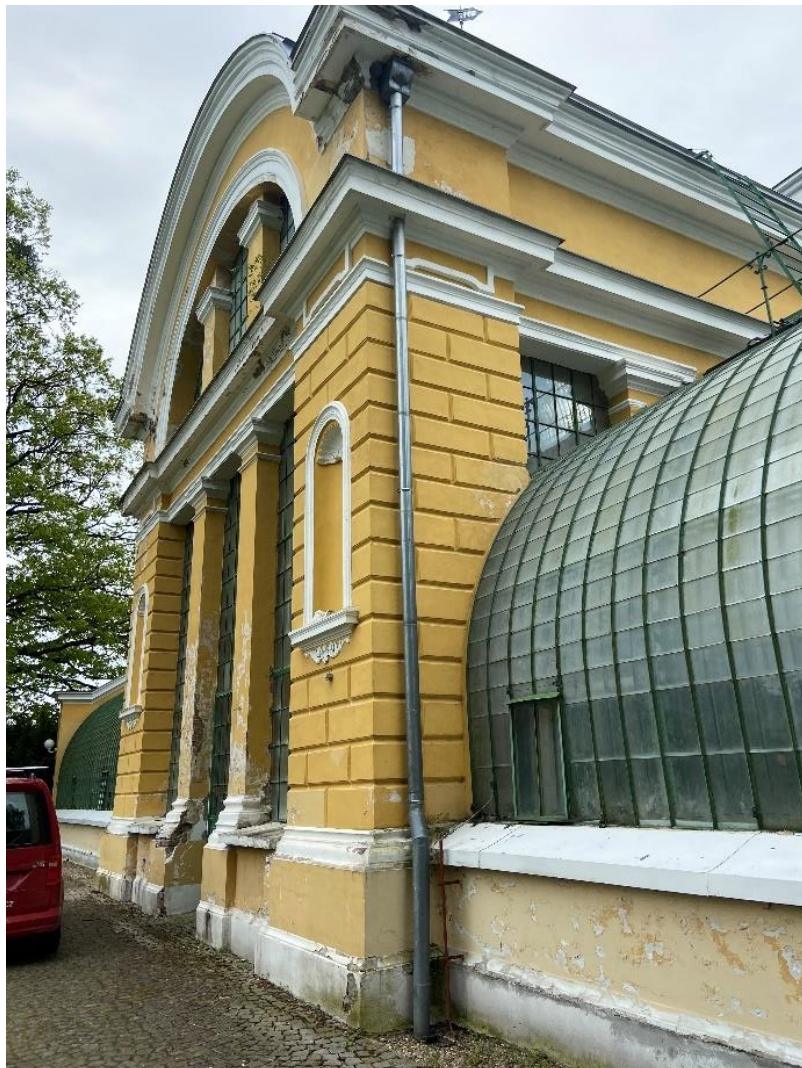
Foto č. 1

- V soklových partiích obvodových stěn nad úrovní terénu jsou patrný výrazněji poškozené omítky, které jsou místy separovány od podkladu. (foto č. 1-9)
- Patrná je i krystalizace stavebně škodlivých solí, která se lokálně projevuje na různě velkých plochách. V těchto místech je omítka degradována a ztratila již svoji funkci
- Na několika místech jsou na fasádách patrný trhliny, které však nejsou staticky závažné, mají tloušťku jen několika desetin mm – jejich průběh je zaznamenám
- Dešťové svody jsou v havarijním stavu, lapač nečistot je nefunkční. (foto č. 8)
- Okenní výplně je nutné vyměnit (foto č. 3)
- Je nutné provést kontrolu provedení klempířských prvků – správný sklon, těsnost

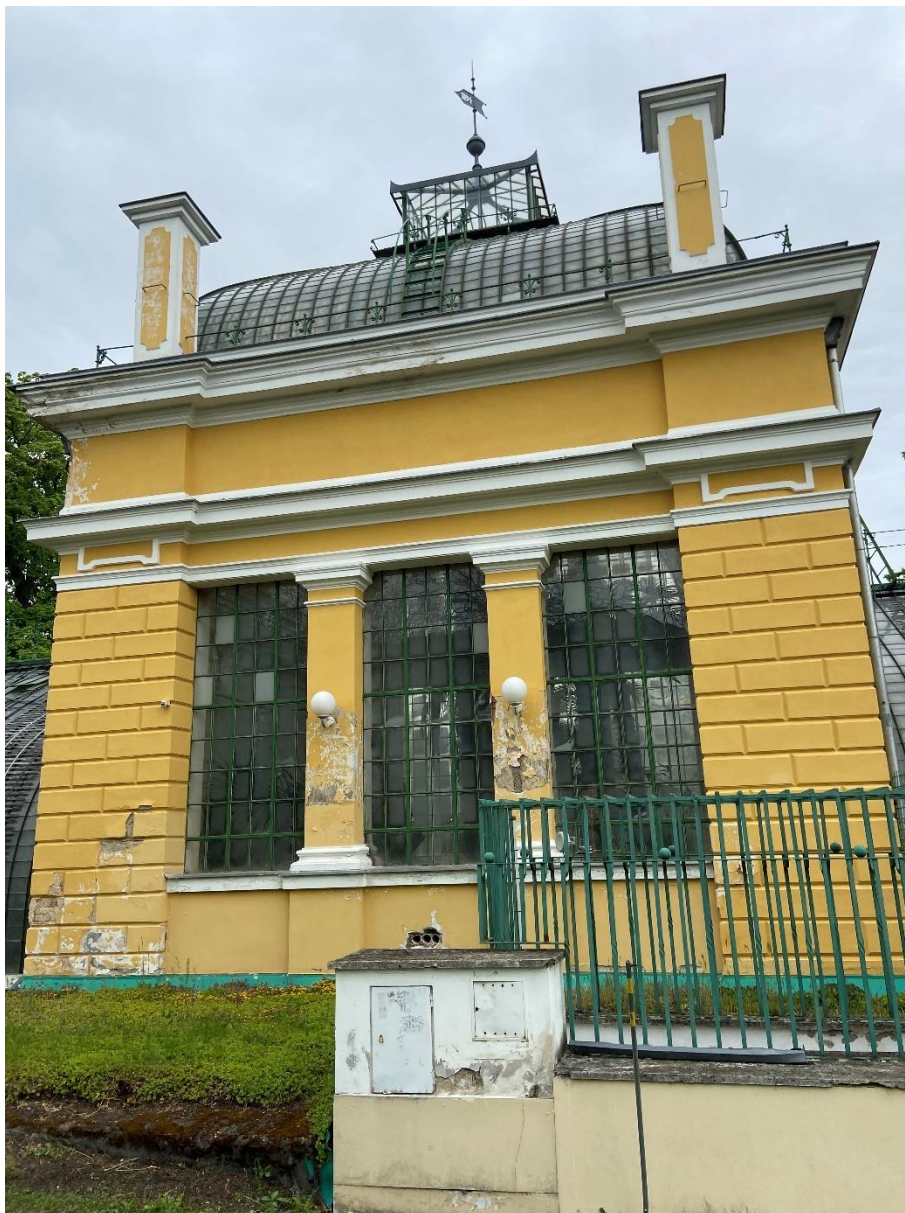
Foto č. 1

- V soklových partiích obvodových stěn nad úrovní terénu jsou patrný výrazněji poškozené omítky, které jsou místy separovány od podkladu. (foto č. 10 - 19)
- Patrná je i krystalizace stavebně škodlivých solí, která se lokálně projevuje na různě velkých plochách. V těchto místech je omítka degradována a ztratila již svoji funkci
- Na několika místech jsou na fasádách patrný trhliny, které však nejsou staticky závažné, mají tloušťku jen několika desetin mm – jejich průběh je zaznamenám
- V tomto pohledu je viditelná největší statická závada skleníku (označeno v pohledu, foto č. 15, 16) Jedná se o poruchu, která je zřejmě způsobena ukotvení konstrukce do nosných zídek, kde dochází k nadměrnému napětí, které vyústilo k prasknutí – vychýlení konstrukce.
- Je nutné provést kontrolu provedení klempířských prvků – správný sklon, těsnost

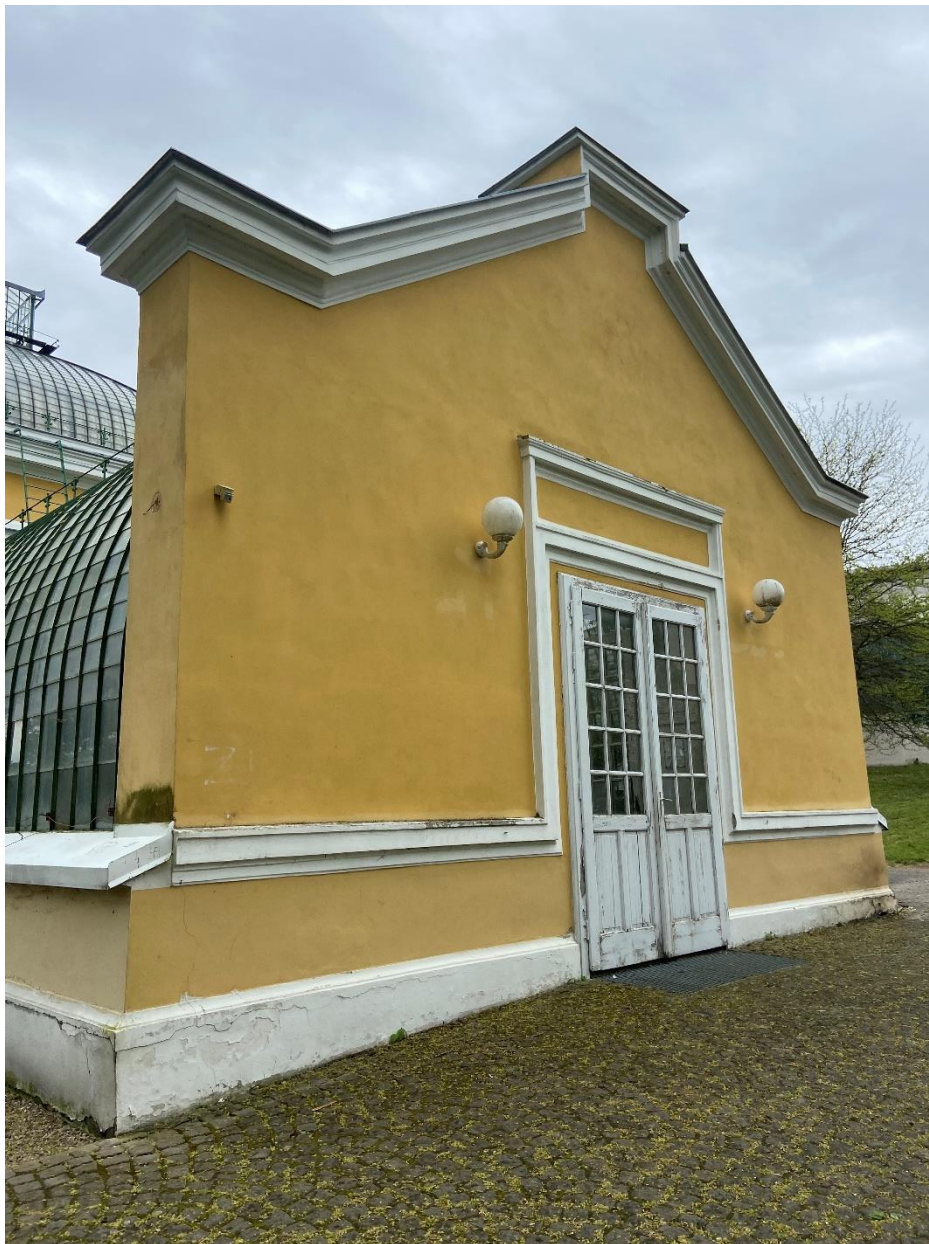
Foto č. 19

- V soklových partiích obvodových stěn nad úrovní terénu jsou patrný výrazněji poškozené omítky, které jsou místy separovány od podkladu. (foto č. 19)
- Je nutné provést kontrolu provedení klempířských prvků – správný sklon, těsnost
- Vstupní dveře je nutné opatřit ochranným nátěrem (foto č. 19)
