VEDOUČÍ PROJEKTANT	VYPRACOVAL	TECHNICKÁ KONTROLA	<div>PROJECTICON S.R.O.</div> <div>PROJEKČNÍ A KONZULTAČNÍ KANCELÁŘ</div> <div>Projection s.r.o. Antonína Kopeckého 151 549 22 Nový Hrádek IČO: 28809459</div>	
Ing. Pavel Ježek	Ing. Václav Dytar	Ing. Pavel Ježek		
INVESTOR	Královéhradecký kraj, Pivovarské náměstí 1245, 500 03 Hradec Králové		FORMÁT	4x4
MÍSTO STAVBY	p.č. 407/1, k.ú. Hradec Králové (409804)			
STAVBA OPRAVA FASÁDY GYMNÁZIUM BOŽENY NĚMCOVÉ HRADEC KRÁLOVÉ (par. č. st. 407/1)			DATUM	07/2022
			STUPEŇ PD	DPS
OBSAH	SEKCE I.A.a_STAV POŠKOZENÍ FASÁDY		MĚŘÍTKO 1:100	Č. VÝKR. D.1.1.02

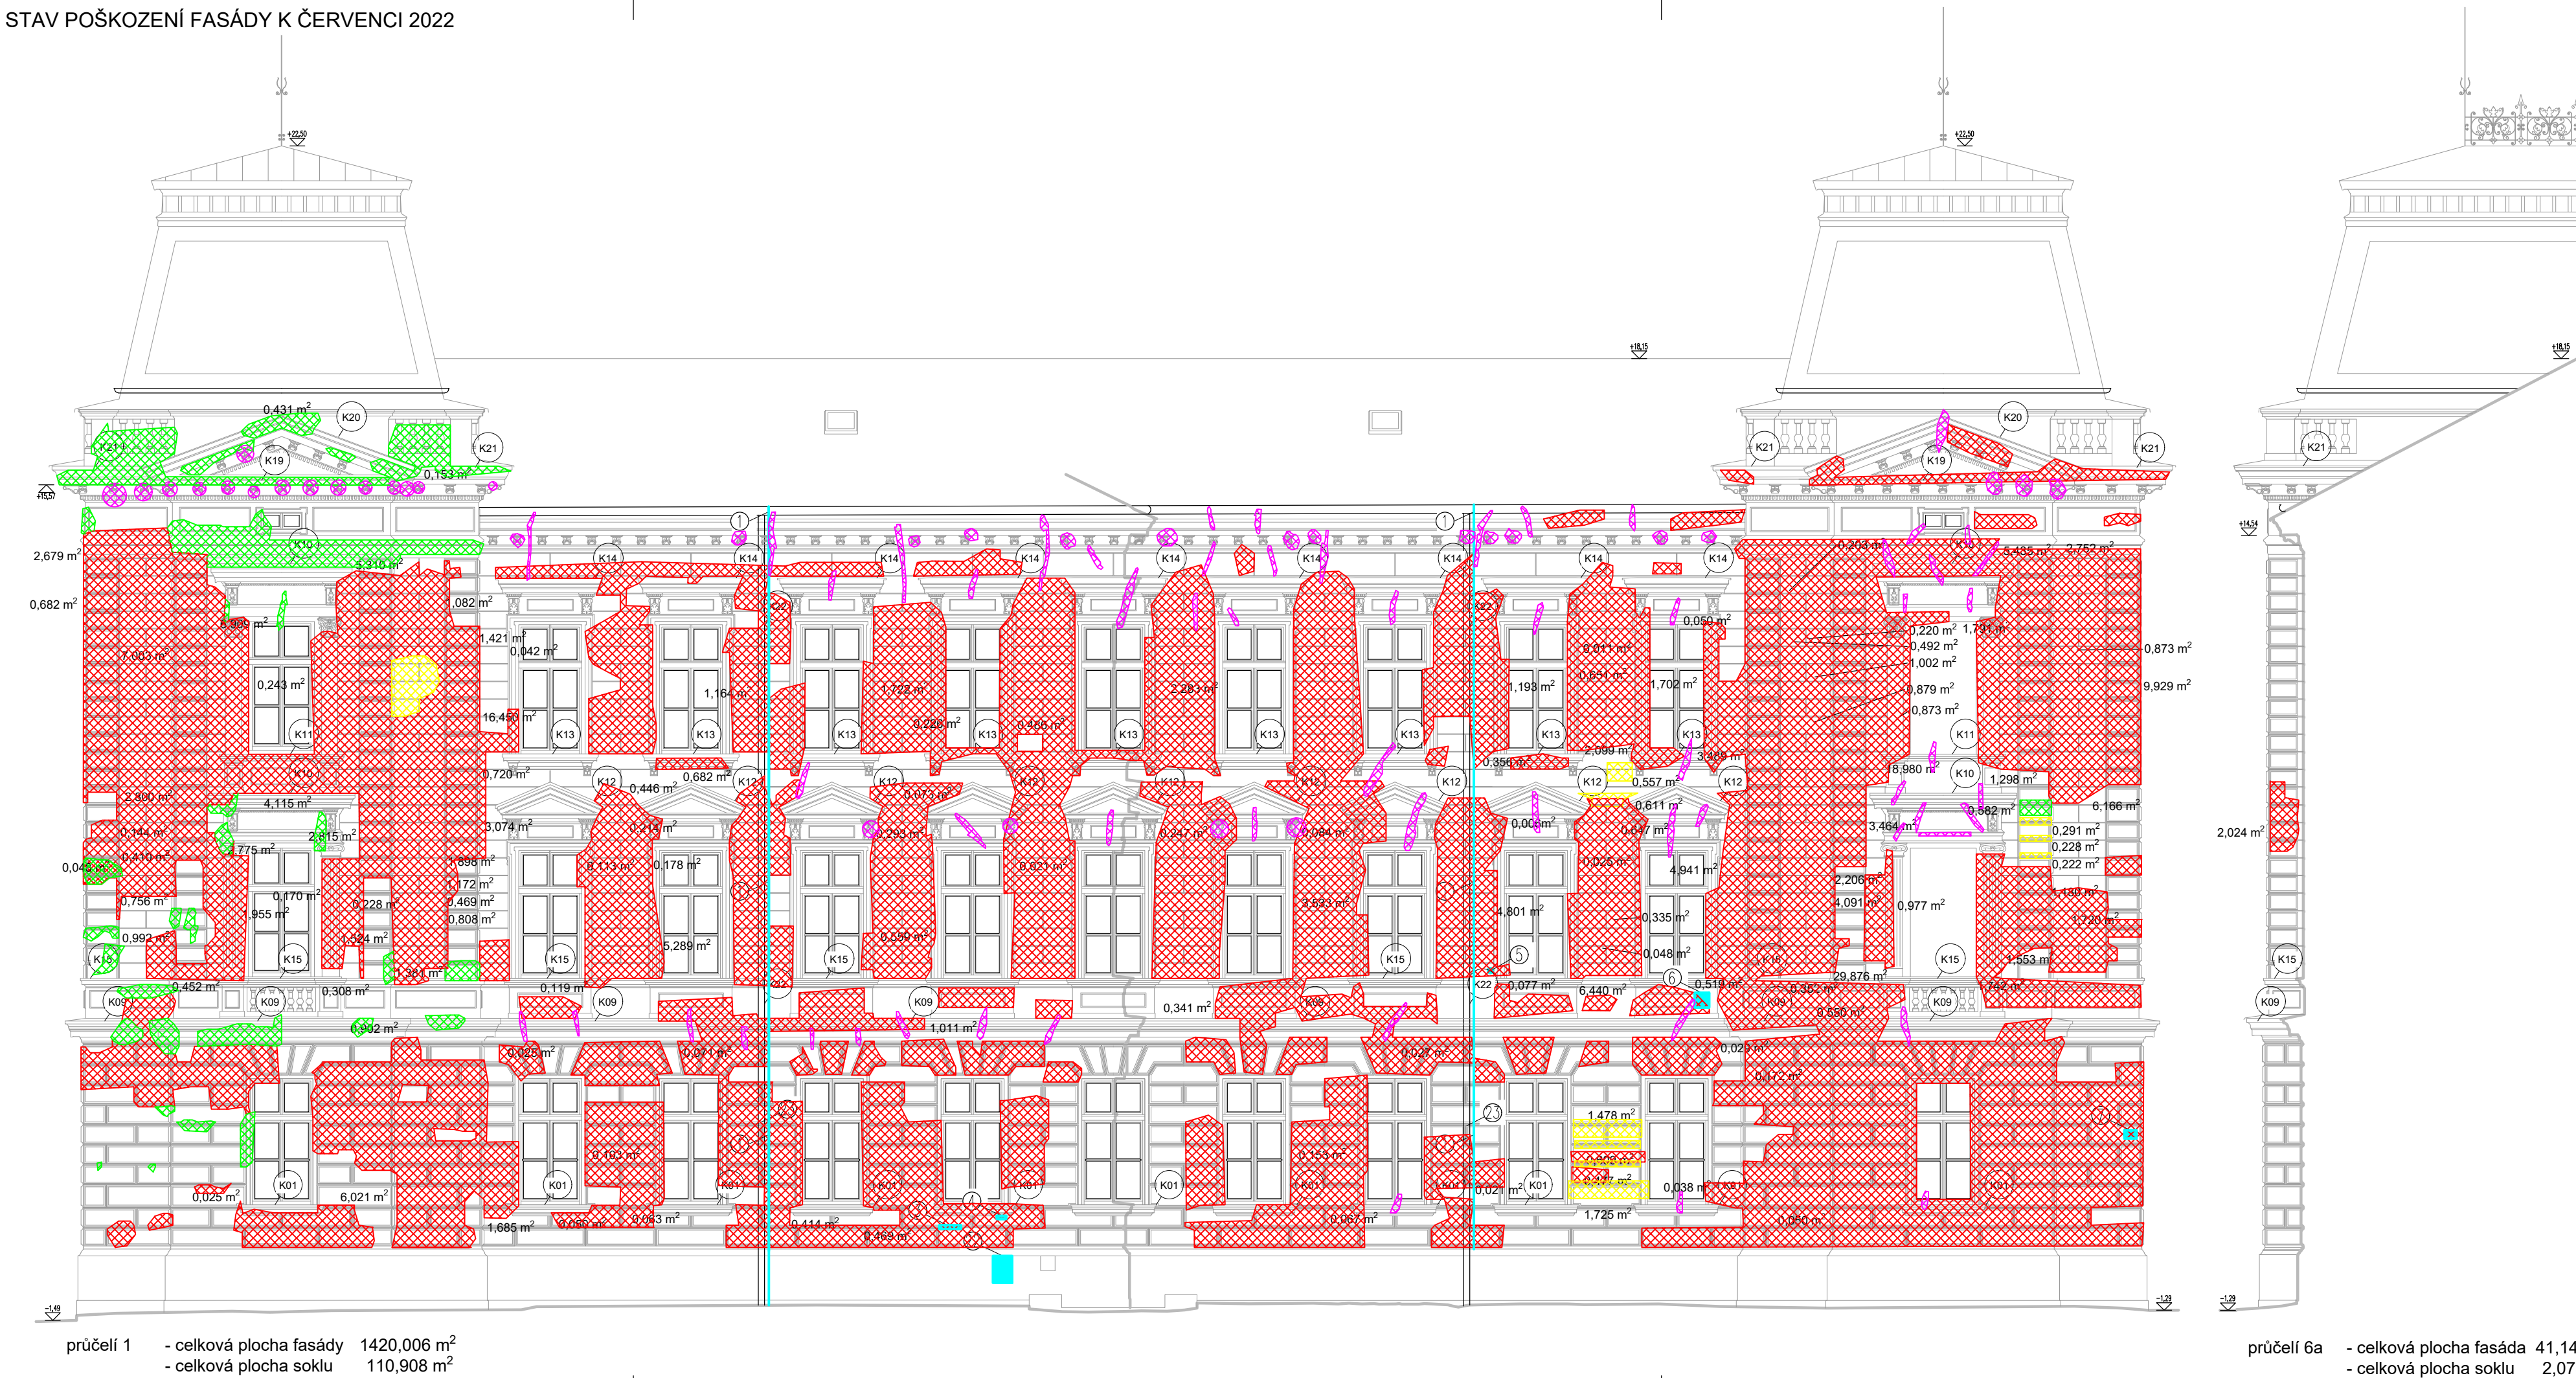
- LEGENDA KONSTRUKCÍ
- CHYBĚJÍCÍ VRSTVA FASÁDY - 290,835 m<sup>2</sup>
  - PRASKLINY, POŠKOZENÉ HRANY, NARUŠENÝ POVRCH - 12,832 m<sup>2</sup>
  - POŠKOZENÁ BARVA FASÁDY - 2,941 m<sup>2</sup>
  - CELKOVÁ PLOCHA FASÁDY - 1 461,152 m<sup>2</sup>
  - CELKOVÁ PLOCHA SOKLU - 112,986 m<sup>2</sup>
  - PRVKY INSTALOVANÉ DO FASÁDY
  - DEMONTÁŽ MONTOVANÝCH OKRASNÝCH PRVKŮ
