IMOS Brno, a.s.  
Divize silniční vývoj  
Olomoucká 174  
627 00 Brno

KVĚTEN 2019

Na základě výše uvedené objednávky provedl zhotovitel diagnostický průzkum vozovky na vybraném úseku silnice II/299 spočívající ve vizuální prohlídce s grafickým záznamem a fotodokumentací poruch, měření průhybů a posouzení únosnosti vozovky, jádrových vývrtech, vrtaných sondách a rozborech asfaltové směsi a podložní zeminy. Posouzení parametrů vozovky je provedeno podle technických

**Název:** Librantice – hranice okresu Náchod  
**Silnice:** II/299  
**Okres:** Hradec Králové  
**Kraj:** Královéhradecký  
**Začátek úseku:** km 6,455  
**Konec úseku:** km 14,949  
**Délka úseku:** 8,494 km

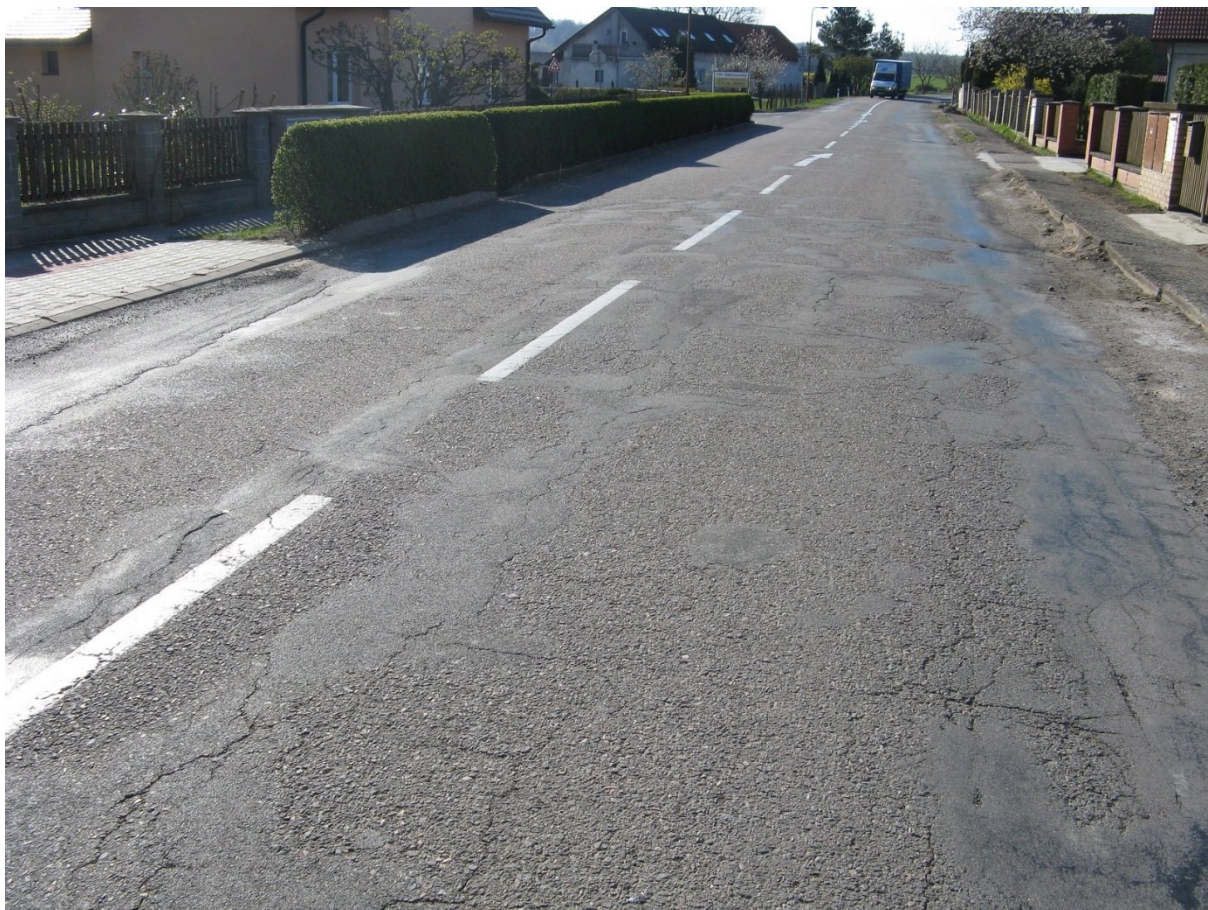
F03, km 6,600-

Mozaikové, příčné, podélné a nepravidelné rozvětvené trhliny, vysprávký tryskovou metodou, nepravidelné hrboly, podél okrajů síťové trhliny a plošné deformace; intravilán obce Librantice.

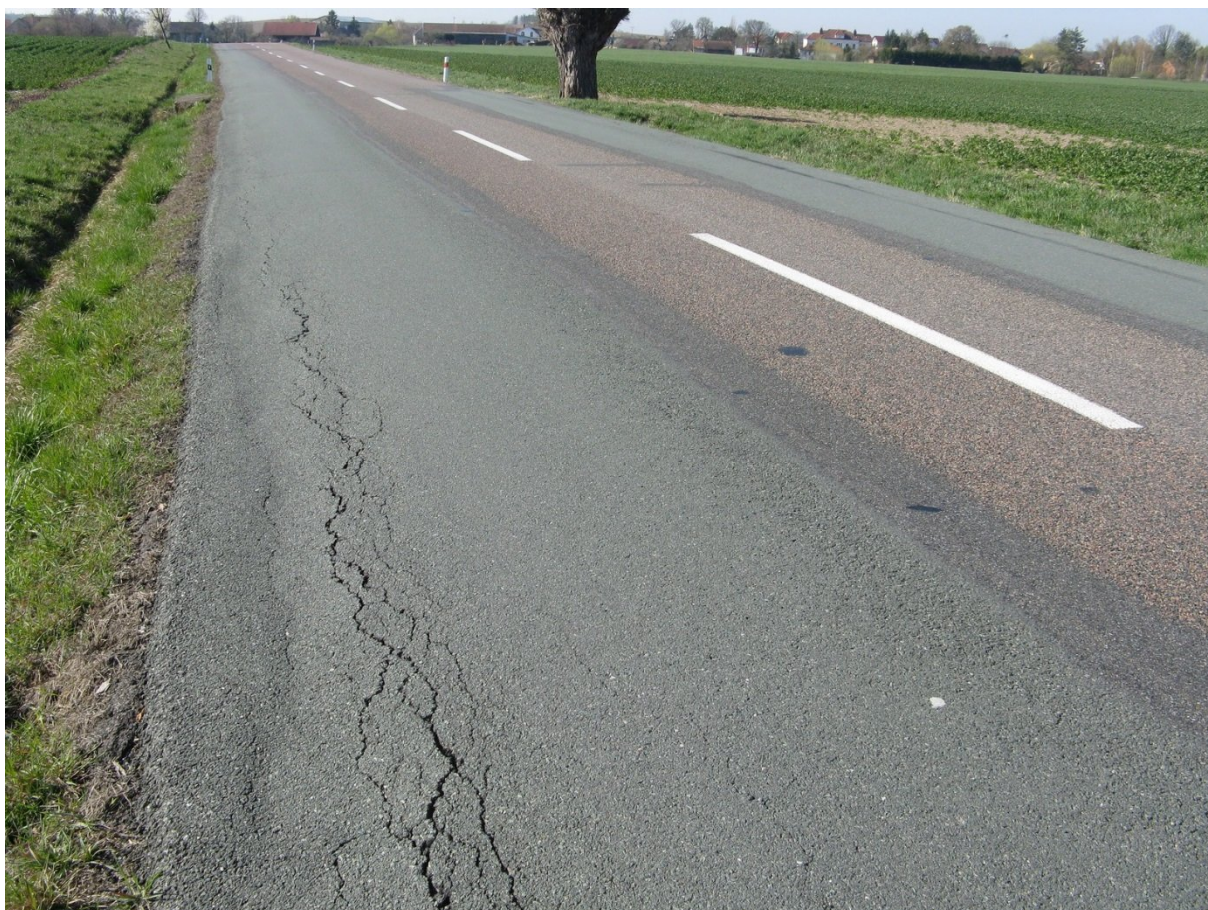
F14, km 7,700-

Vysprávký podél okrajů, podélné rozvětvené až síťové trhliny, olamování okrajů vozovky.

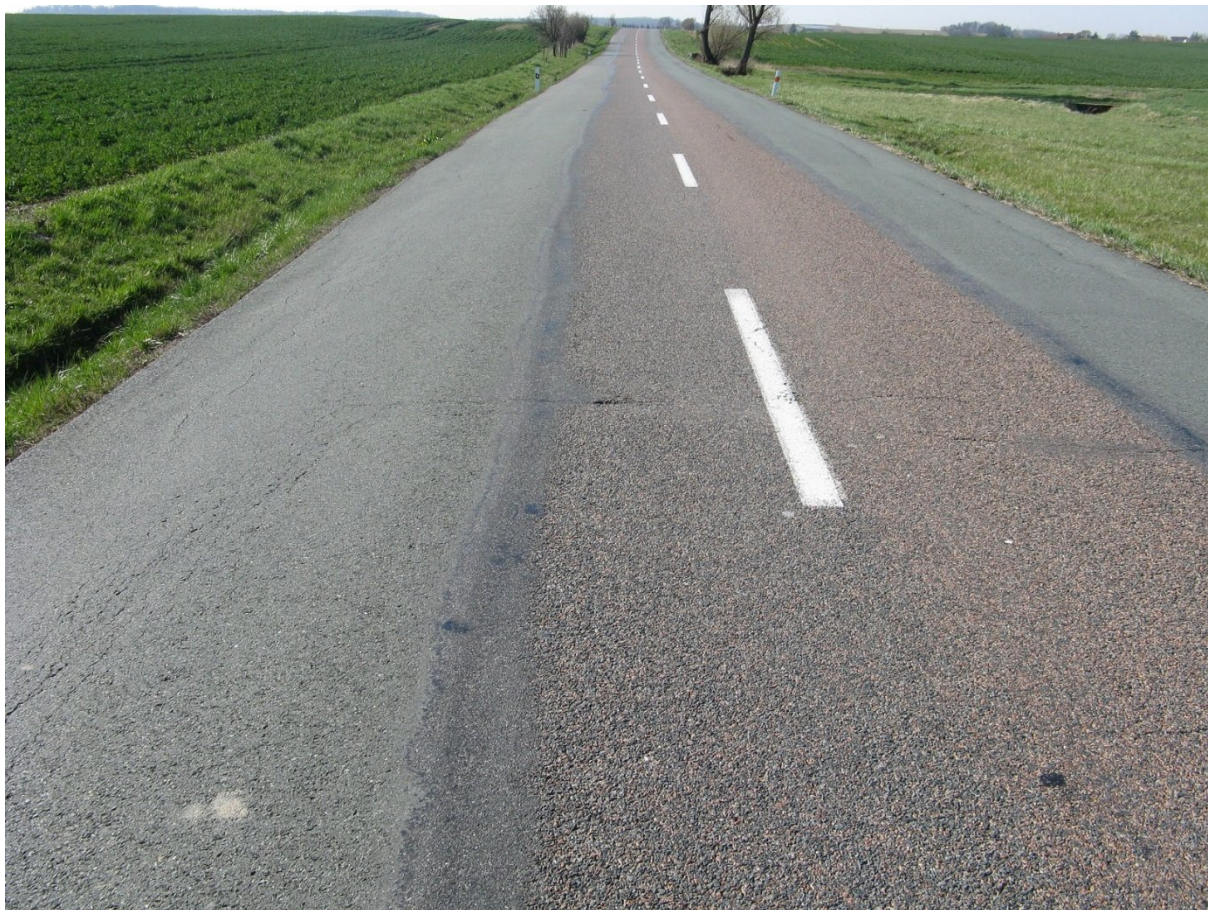
F20, km 8,300-

Vysprávky podél okrajů, podélné rozvětvené až síťové trhliny, plošné deformace, olamování okrajů vozovky, ve středové části drobné příčné trhliny.

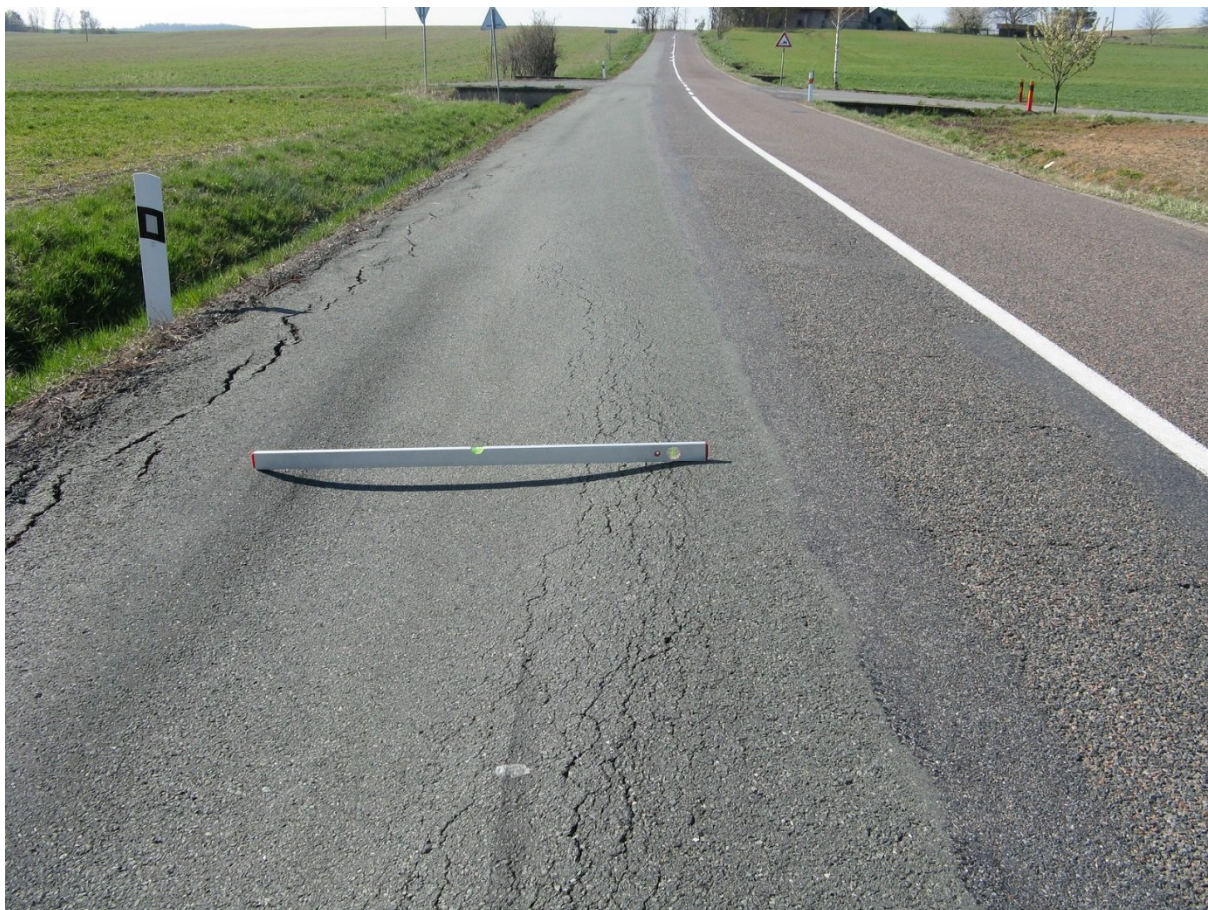
F29, km 9,200-

Vysprávky podél okrajů, podélné rozvětvené až síťové trhliny, olamování okrajů vozovky, místní pokles až plošné deformace, drobné trhliny ve středové části.

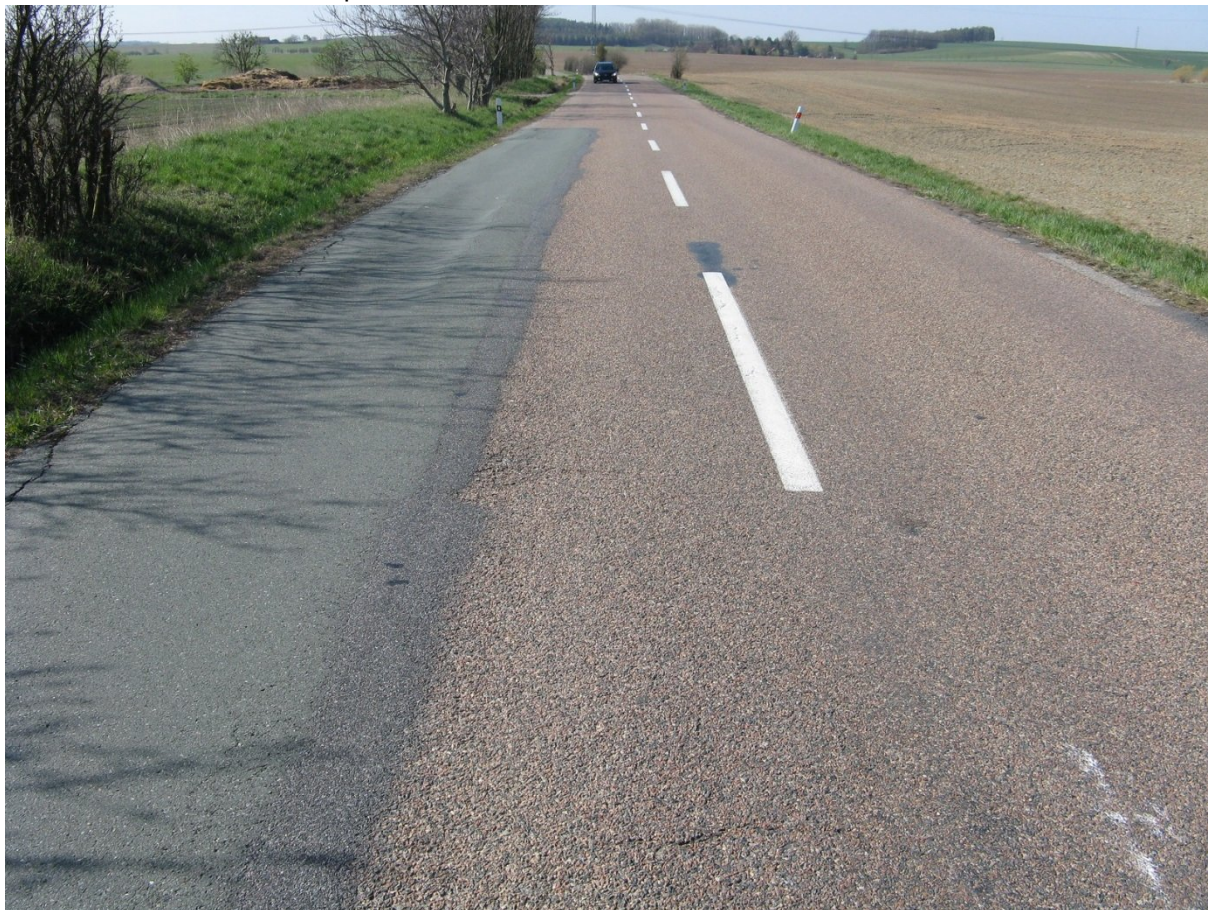
F41, km 10,400-

Vysprávký podél okrajů, podélné rozvětvené až síťové trhliny, olamování okrajů vozovky, vyjetá kolej až plošná deformace, drobné trhliny ve středové části.

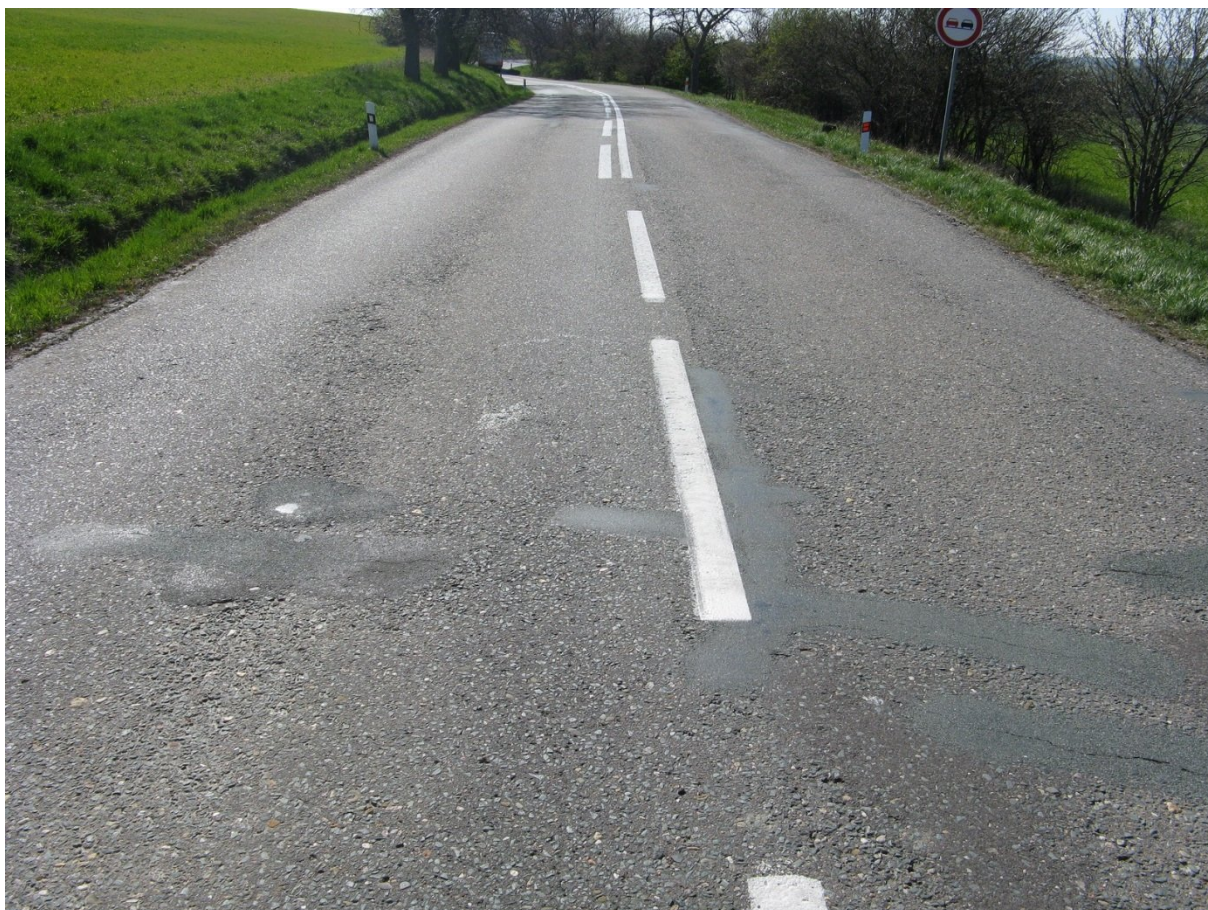
F52, km 11,500-

Ztráta asfaltového tmelu, hloubková koroze, vysprávký tryskovou metodou, nepravidelné hrboly, mozaikové a nepravidelné trhliny.

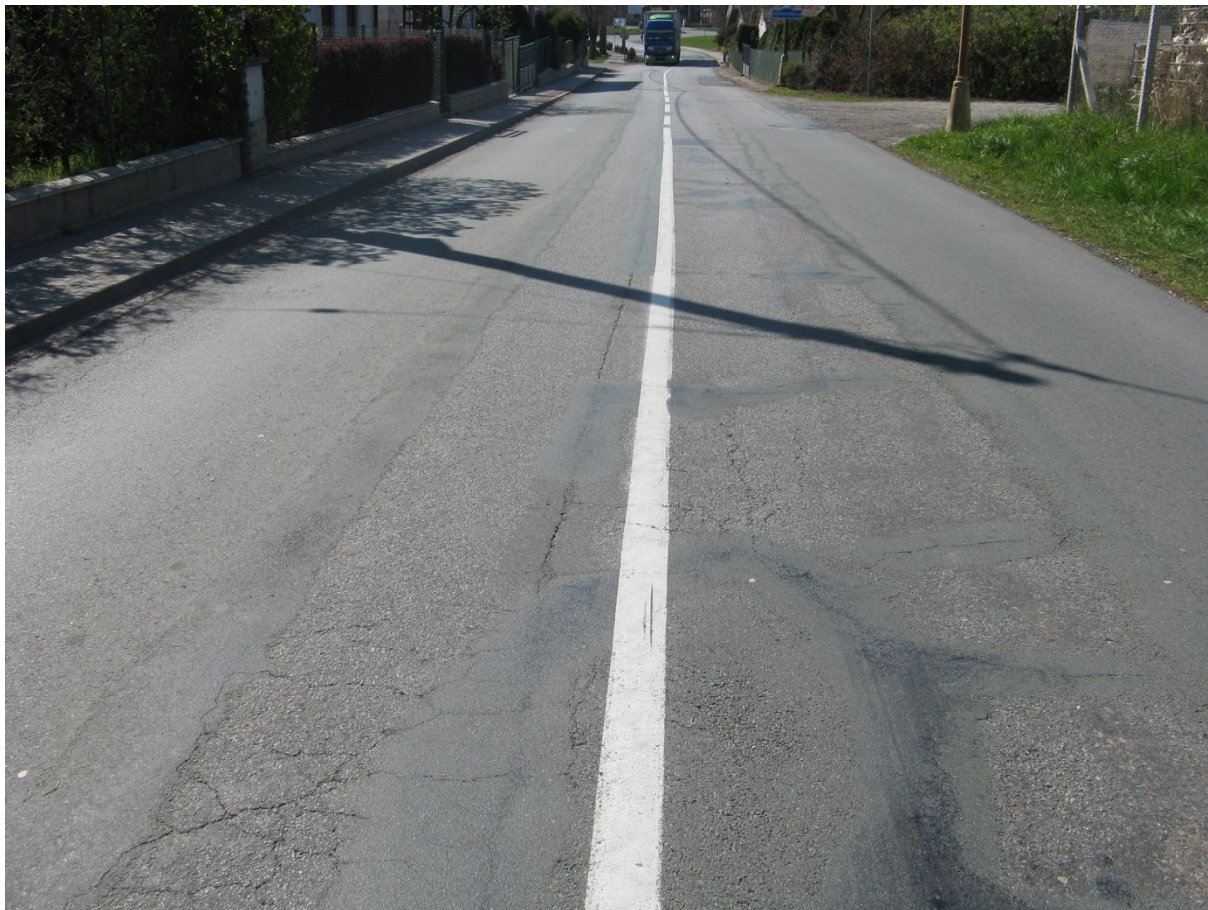
F64, km 12,700-

Plošné vysprávký podél okrajů, mozaikové, příčné, podélné a nepravidelné trhliny, síťové trhliny vysprávký tryskovou metodou, nepravidelné hrboly; intravilán obce Libřice.

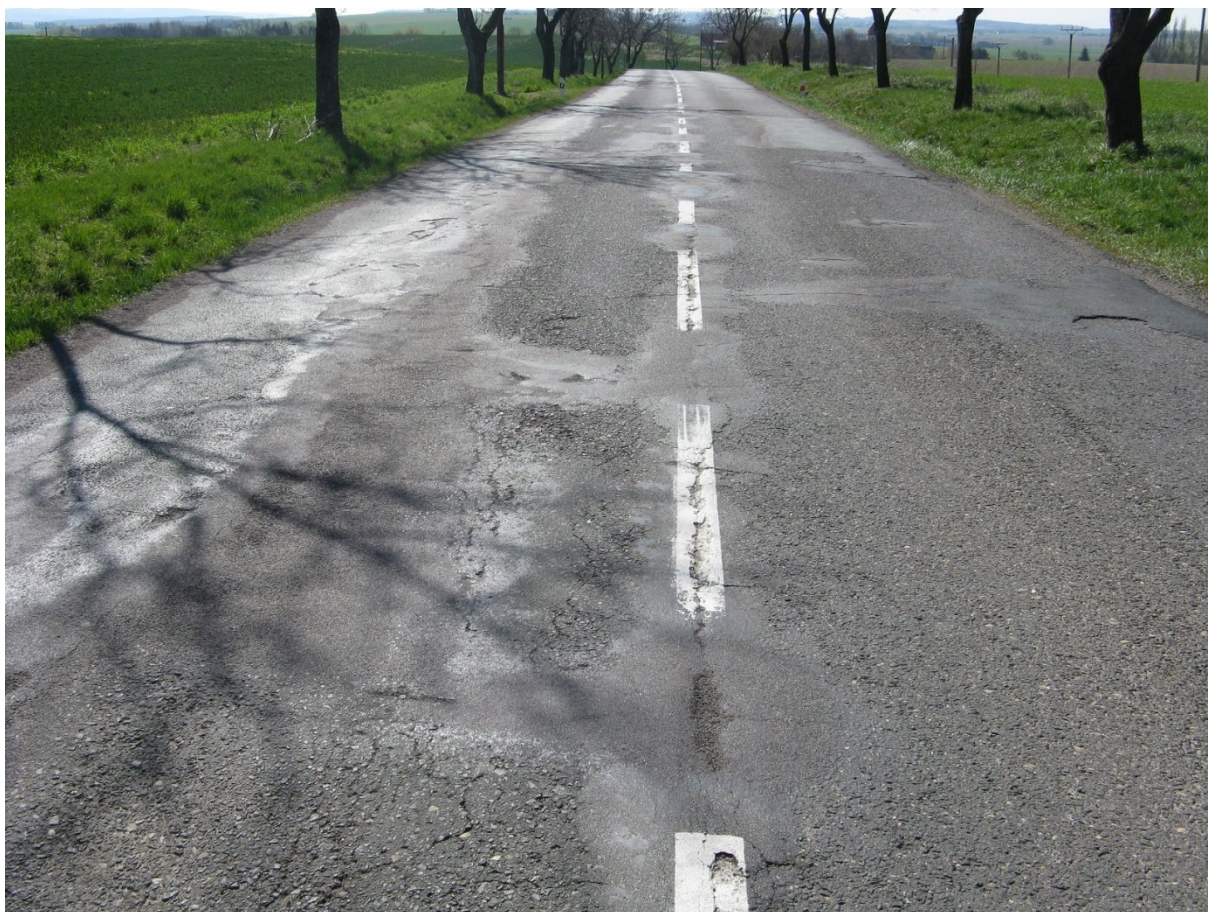
F70, km 13,300-

Mozaikové, příčné, podélné a nepravidelné rozvětvené trhliny, výtlučky, vysprávký, nepravidelné hrboly, plošné deformace podél okraje, poruchy odvodnění – zvýšená nezpevněná krajnice, zanesení příkopů.

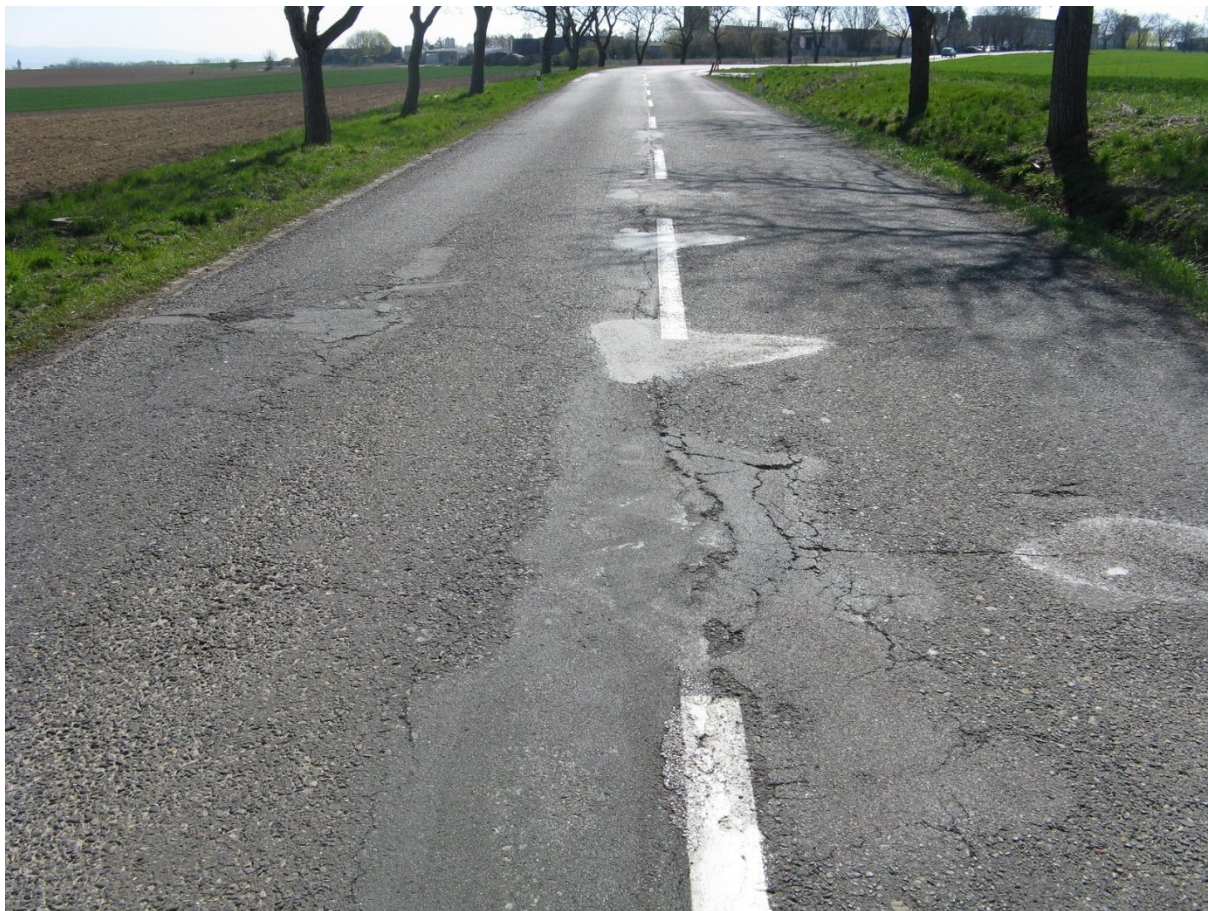
F76, km 13,900-

Mozaikové, příčné, podélné a nepravidelné rozvětvené trhliny, vysprávký tryskovou metodou, nepravidelné hrboly, poruchy odvodnění – zvýšená nezpevněná krajnice, zanesení příkopů.

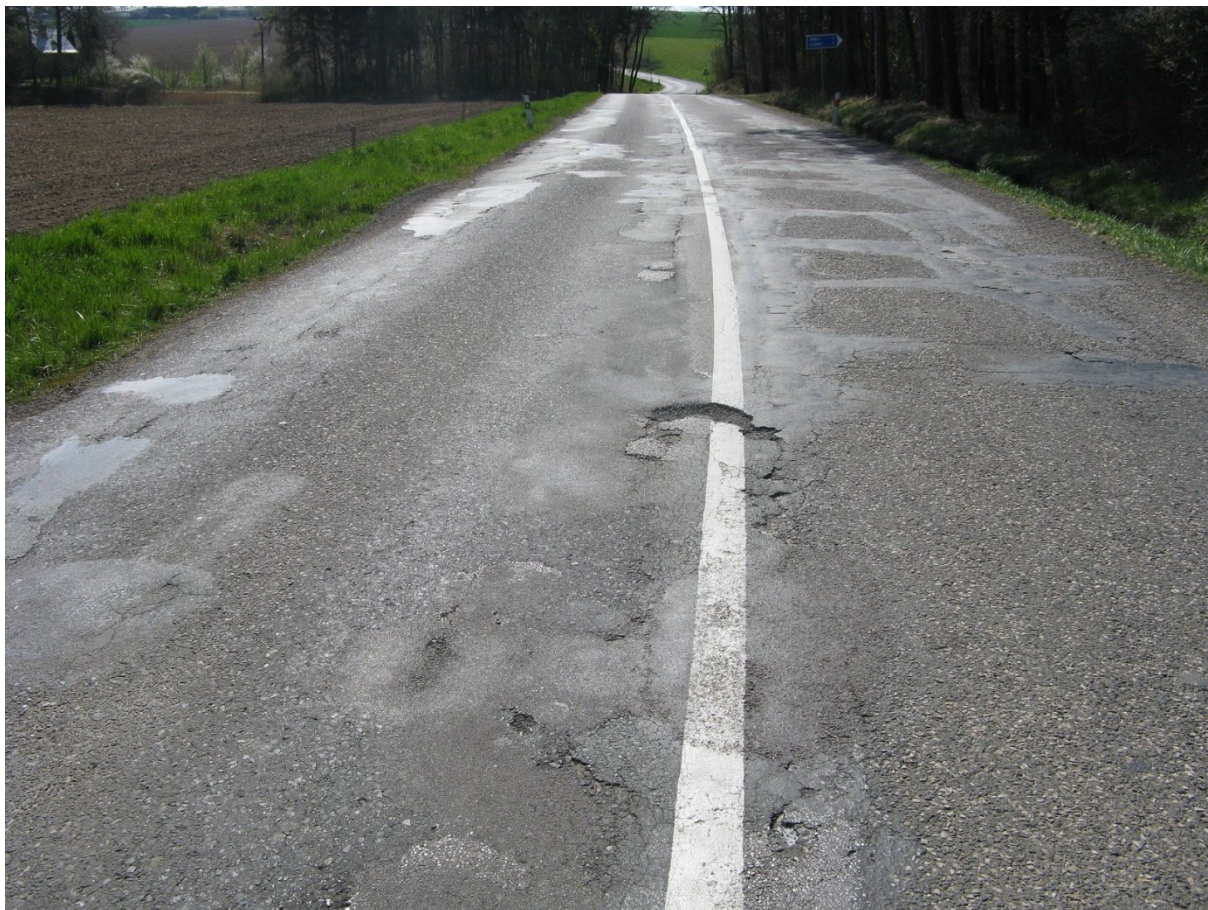
F82, km 14,500-

Mozaikové, příčné, podélné a nepravidelné rozvětvené trhliny, výtlučky, vysprávký, nepravidelné hrboly, plošné deformace podél okrajů.
