## POSOUZENÍ DŘEVĚNÝCH KONSTRUKCÍ Z HLEDISKA JEJICH NAPADENÍ DŘEVOKAZNÝMI HOUBAMI A HMYZEM

### HRADEC KRÁLOVÉ, ČS. ARMÁDY 333, BÝVALÁ VRBENSKÉHO KASÁRNA

Stupeň : Odborný posudek

Datum : 07/2019

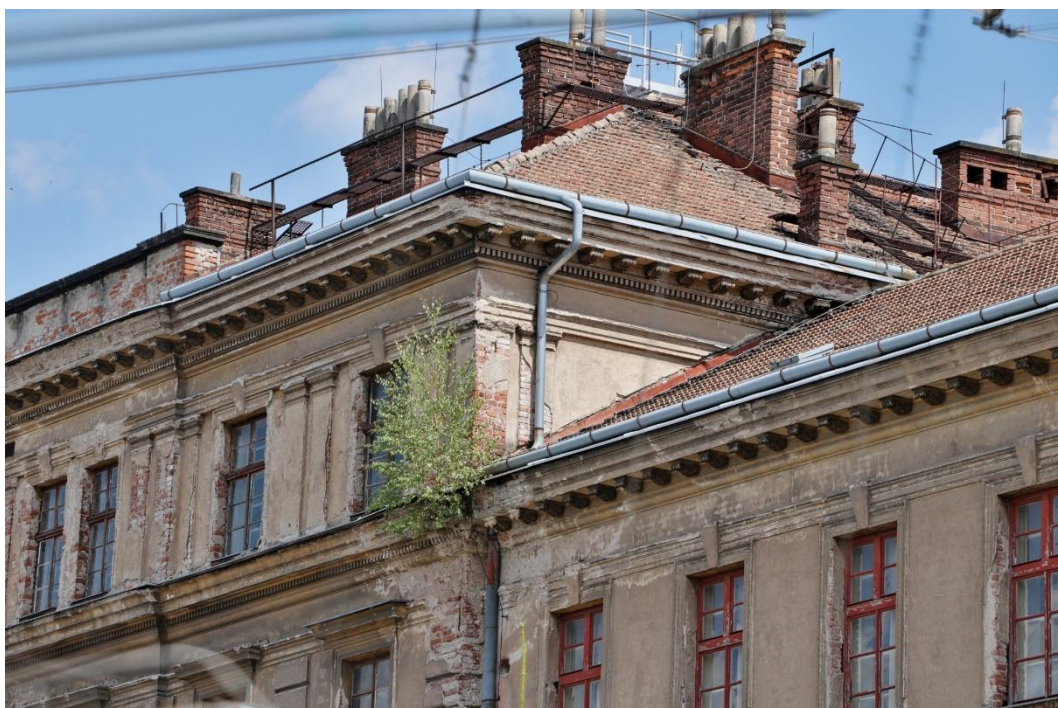
2. Střeška a zdívo středního traktu na západní straně s patrnými místy masivního dlouhodobého zatékání

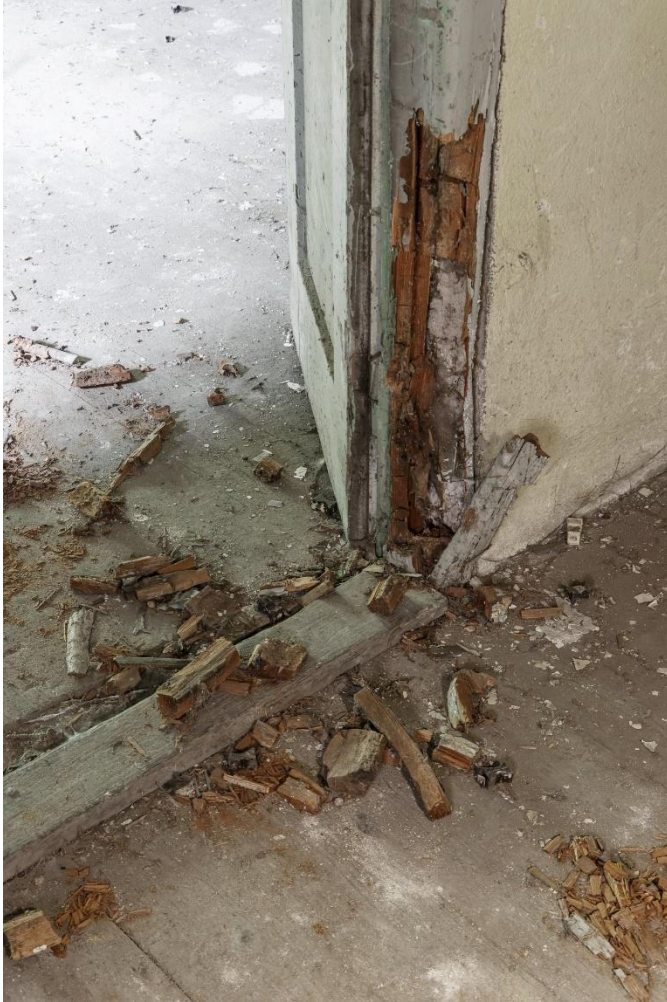
- Součástí prací musí být i sanace dřevěných konstrukcí v podzemním podlaží. Jedná se hlavně o dřevěné dveřní zárubně a palubové podlahy, silně poškozené většinou dřevomorkou domácí a konioforou sklepní. Pokud nebude sanačními pracemi razantně odvlhčeno sklepní zdivo a podlahy, nedoporučuji po odstranění dřeva napadeného dřevomorkou a konioforou vracet zpět dveře, okna a podlahy, vyrobené z měkkého jehličnatého dřeva s nízkou trvanlivostí.

3. Dveřní zárubeň v podzemním podlaží, těžce poškozená dřevomorkou.

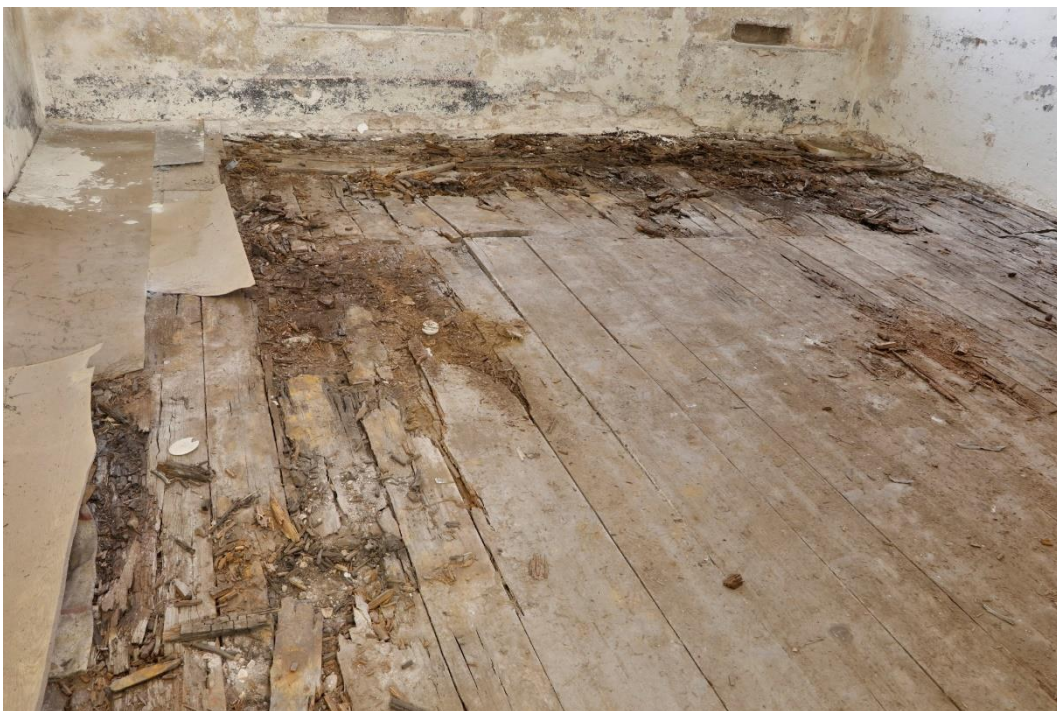
4. Prkenná podlaha jedné z místností v podzemním podlaží, těžce poškozená dřevomorkou.

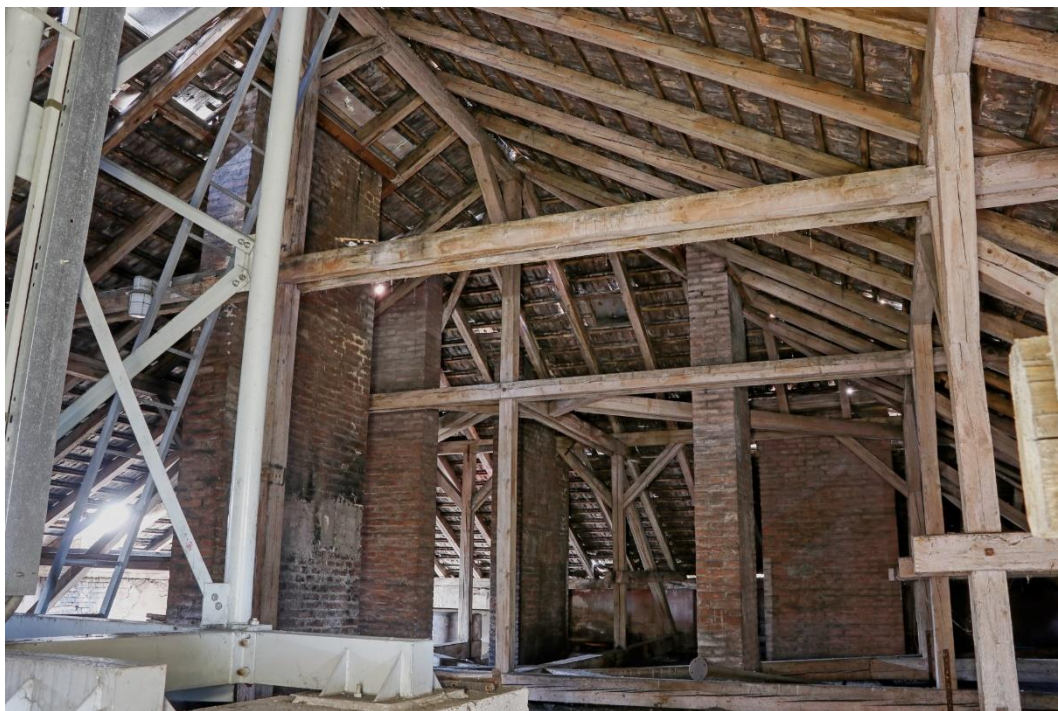
5. *Krov středního traktu*

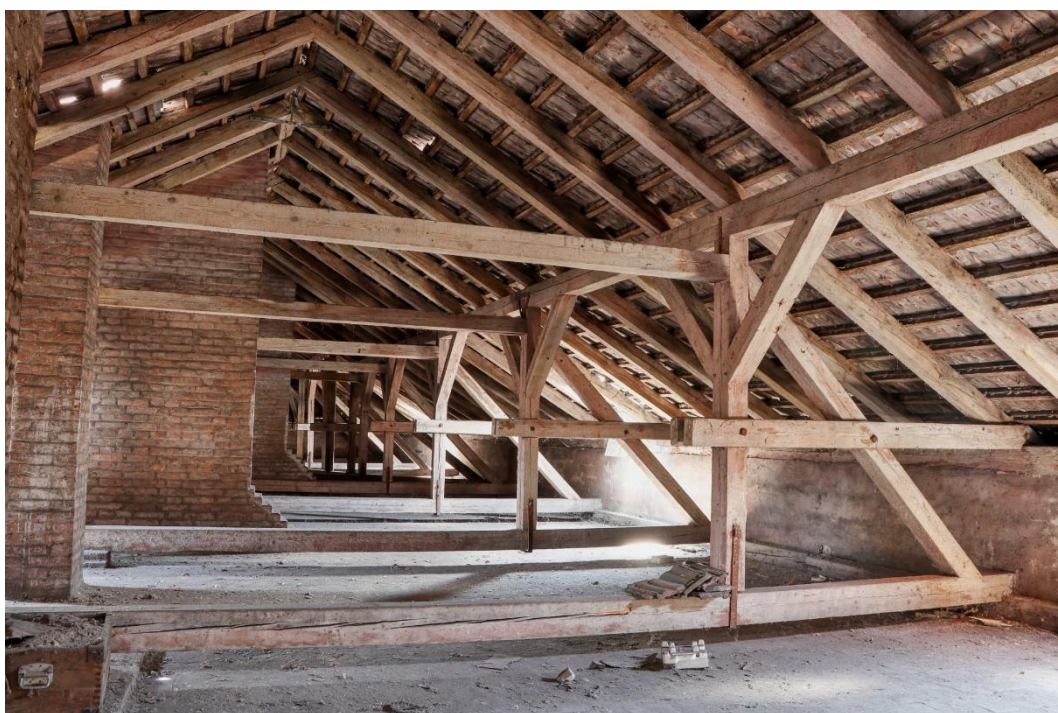
6. *Krov spojovacího krčku*

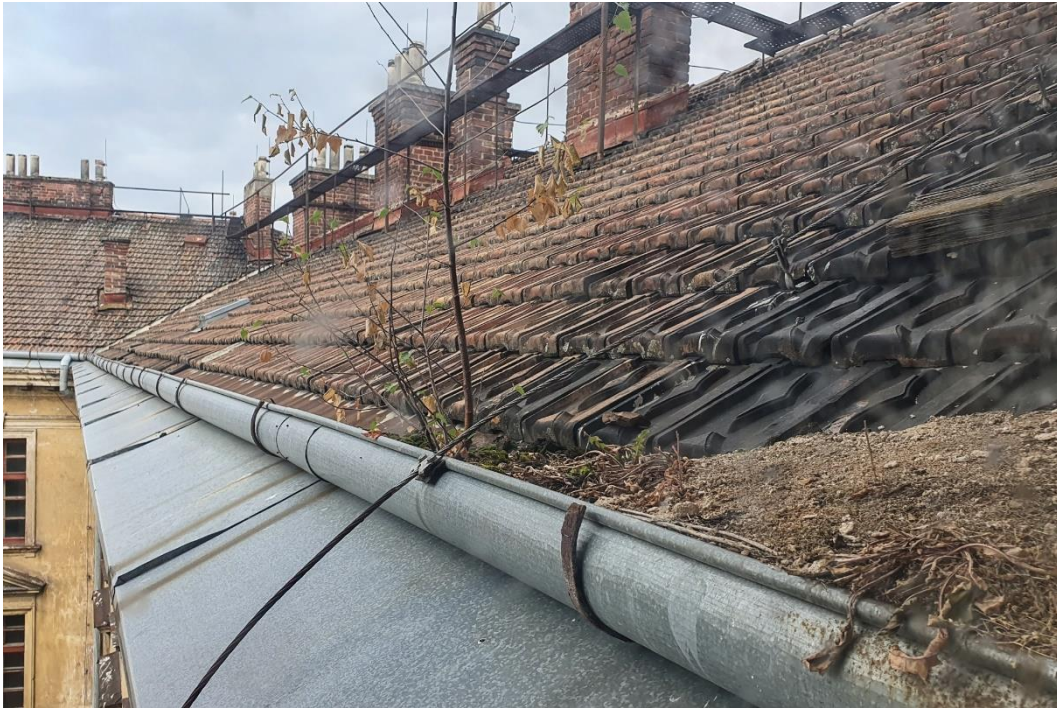
7. Špatný technický stav neudržovaných střech

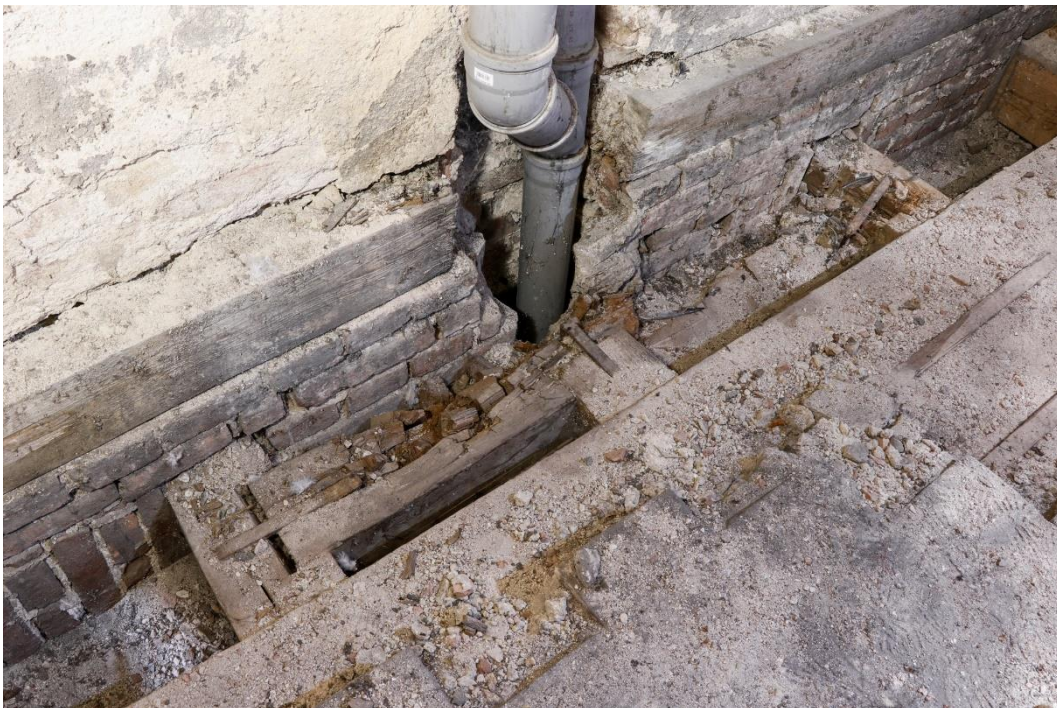
V rozsahu dřevěných stropů bylo již před časem provedeno celkem deset sond, z nichž jedna (S7) se vlastně provedla přirozenou cestou sama - strop v místě masivního zatékání, intenzivně napadený především konioforou sklepní a outkovkou zprohýbanou, se částečně propadnul. S ohledem na podmínky lze v této sondě očekávat i napadení dřevomorkou domácí.

8. Havarijní stav stropu pod půdou středního traktu na jižní straně, napadeného dřevomorkou v místě masivního zatékání kolem vnitřního odtoku dešťové vody ze střešních žlabů

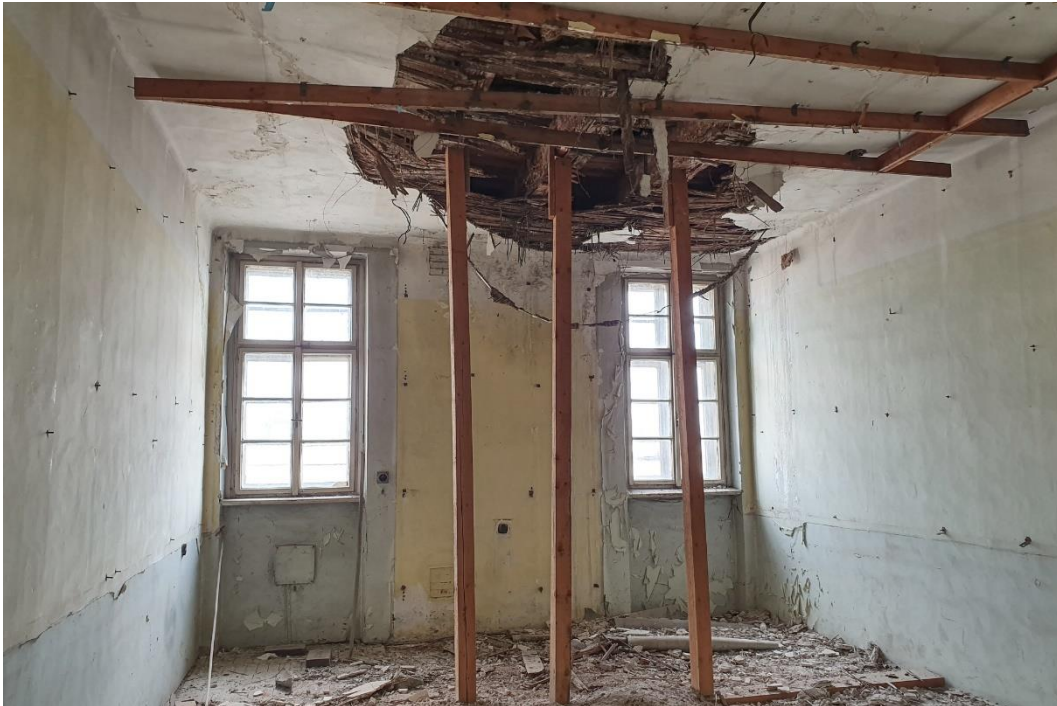
9. Havarijní stav stropu pod půdou na severní straně středního traktu, napadeného konioforou a outkovkou.

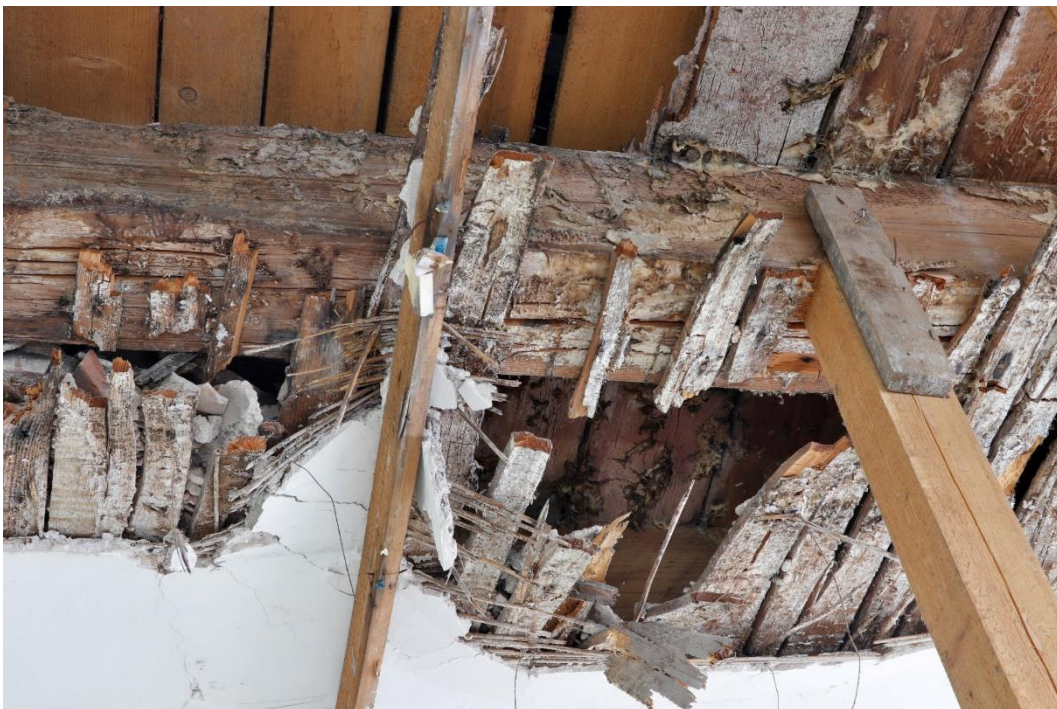
10. Detail napadení stropních trámů dřevokaznými houbami z předchozího snímku.

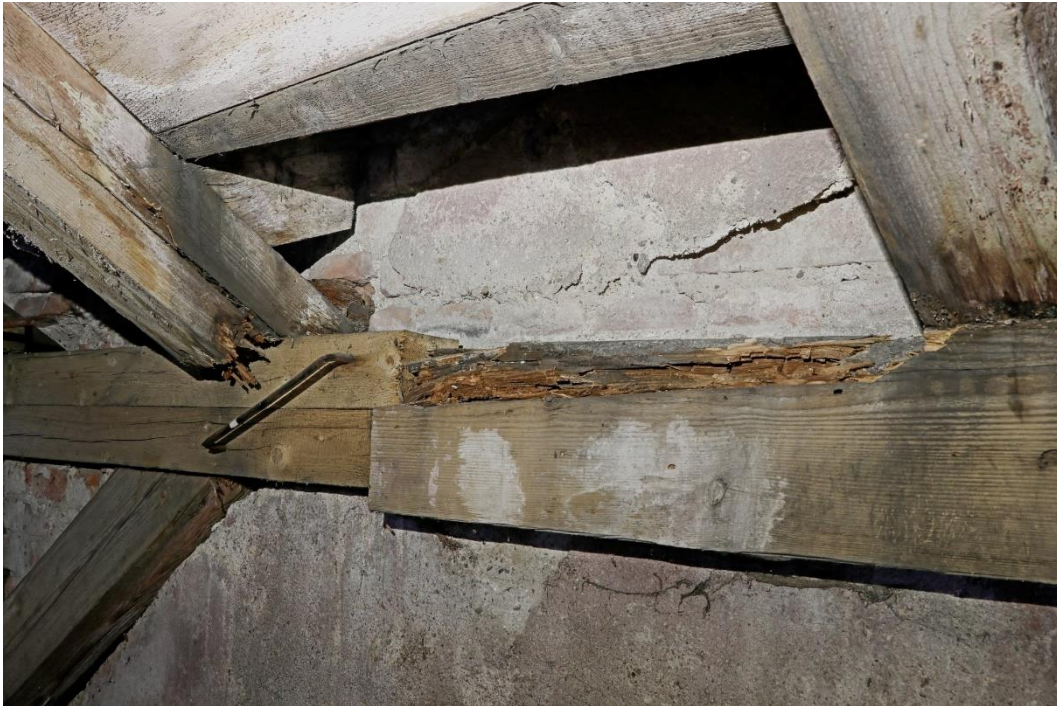
V krovu středního traktu byla před časem provedena částečná tesařská výměna několika zcela degradovaných trámů za nové bez chemického ošetření a bez respektování zásad sanace napadení dřevokaznými škůdci. Oprava je provedena řemeslně nekvalitně.

11. Pozednicová část krovu u severní atiky středního traktu, těžce poškozená konioforou a outkovkou. Část vazby krovu již v minulosti provizorně opravena nekvalitně provedenými tesařskými výměnami.

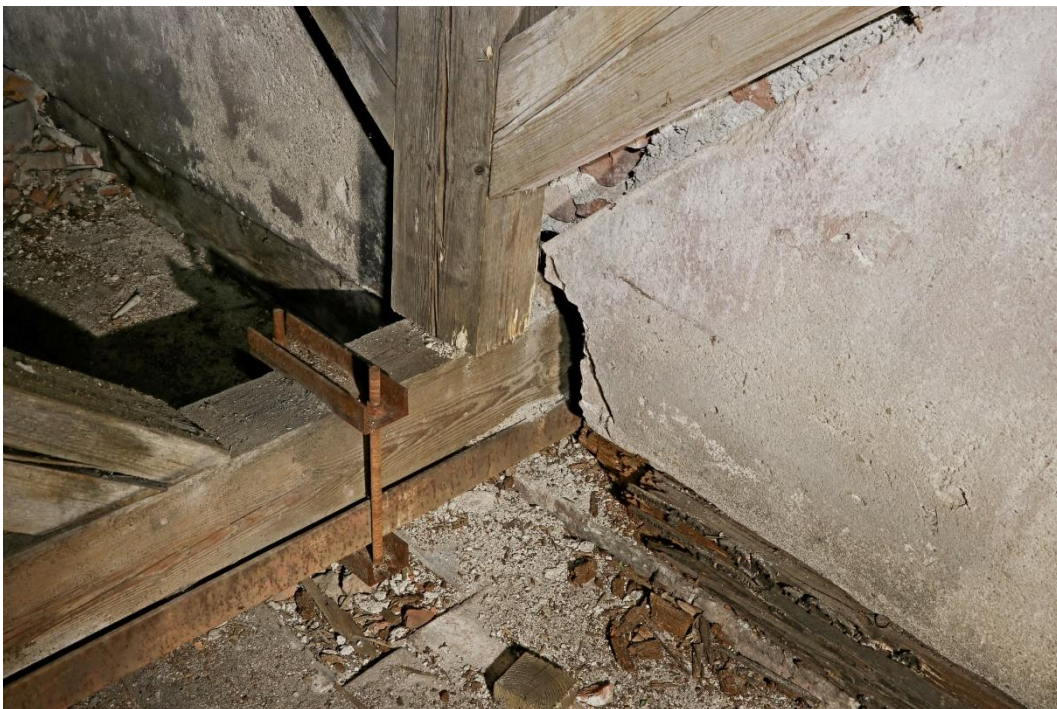
12. Část vyměněné vazby z předchozího snímku s ponechaným shnilým podkladním trámem.

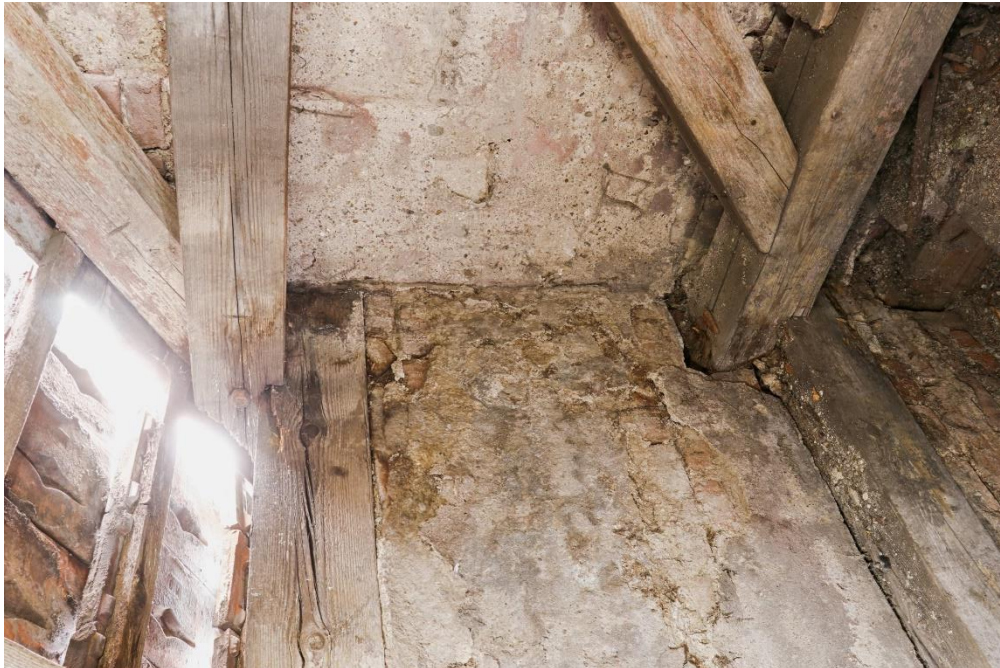
13. Pozednicová část vazby krovu jižního krčku ve spodní části (vazný trám) napadená dřevomorkou a v horní části (pozednice, krokev, kleštiny) napadená kornatcem.

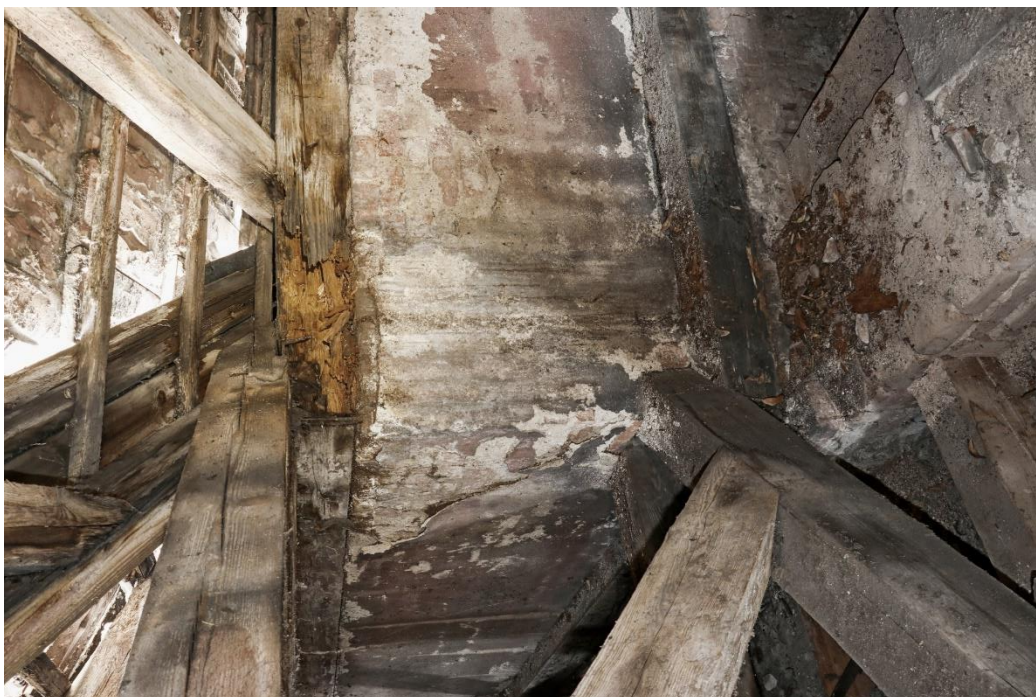
14. Pozednicová část krovu jižního křídla v úžlabí, napadená outkovkou a červotočem.

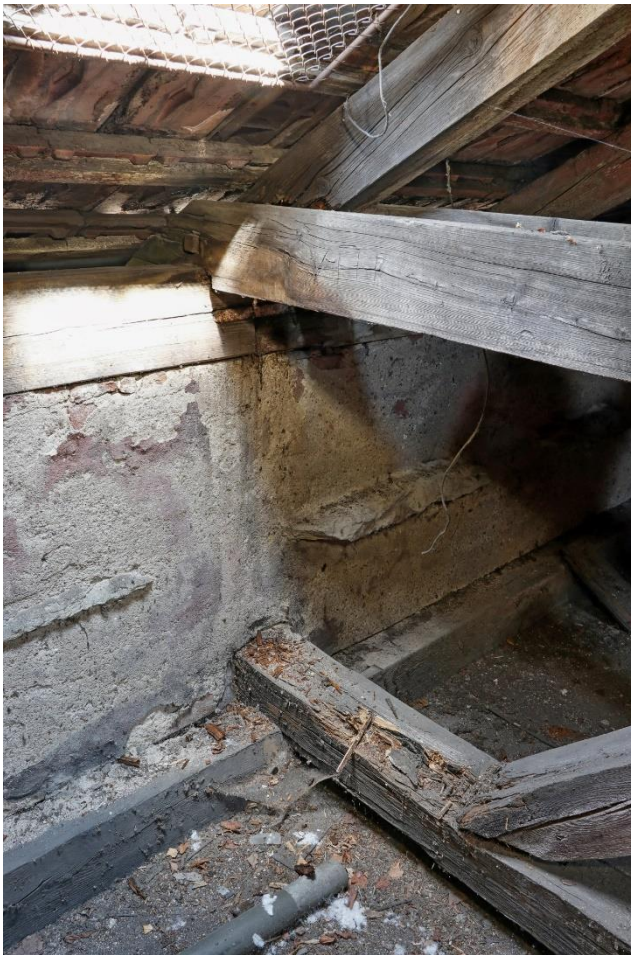
15. Pozednicová část krovu severního křídla silně poškozená kornatcem.

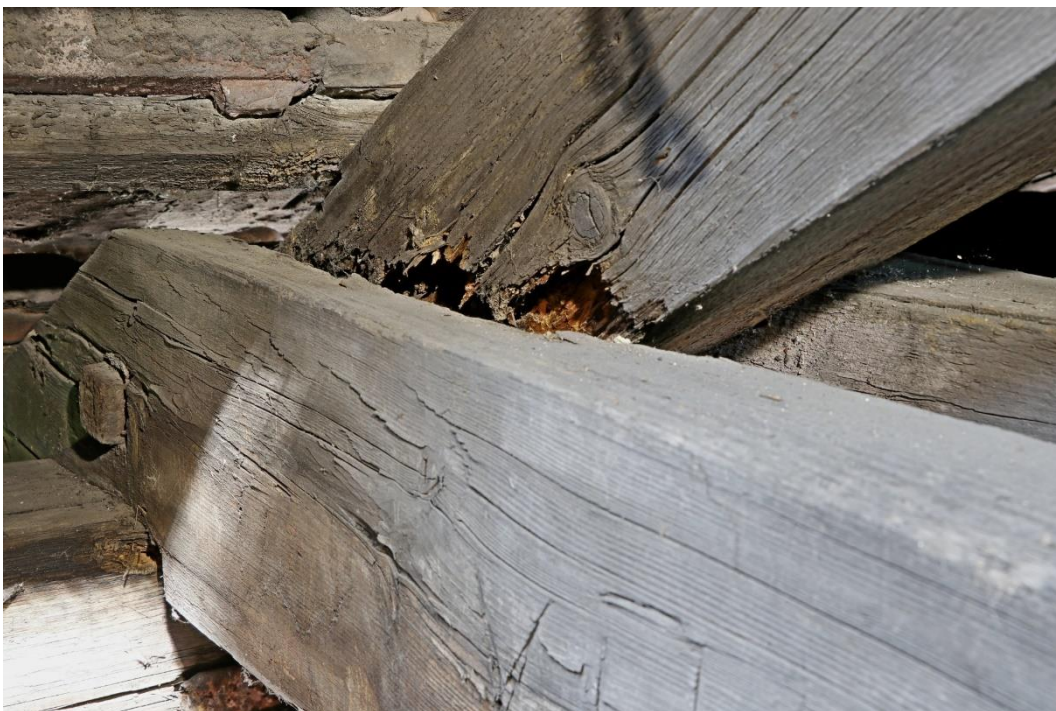
16. Detail poškození krokve a kleštiny v ohnisku napadení na předchozím snímku.
