**Diagnostika a návrh opravy vozovky
Silnice III/3089 Smiřice
(km 5,110 – 6,250)**

**Zpráva pro
SÚS Královehradeckého kraje a.s.
Kutnohorská 59
500 04 Hradec Králové**

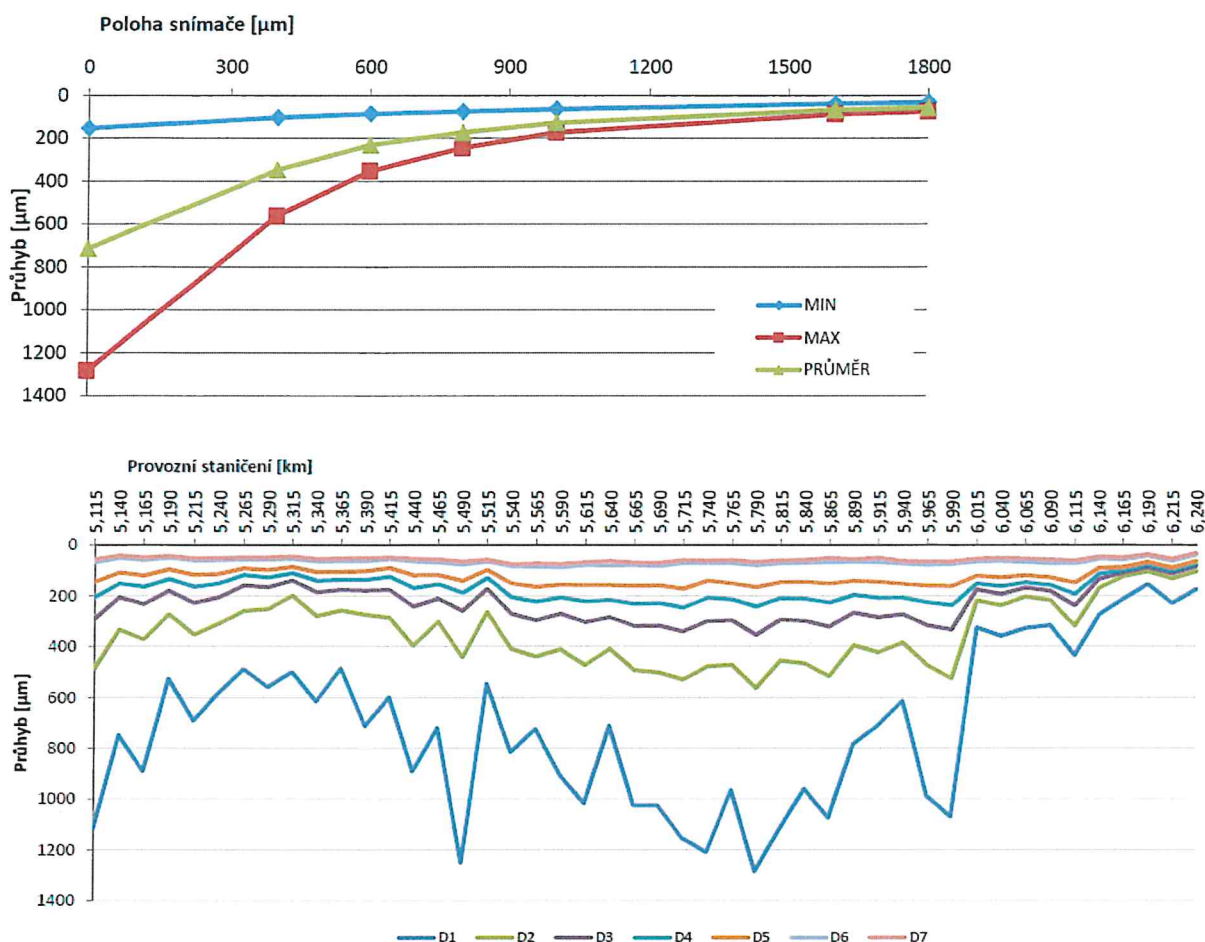
Průhyby vozovky zjištěné na snímači Y1 (tj. přímo v místě působení rázového pulzu) se pohybují od 154 μ m do 1284 μ m, průměrně 714 μ m.

Rozložení měřených průhybů vozovky odpovídá konstrukci vozovky. V km 5,110 – 6,050, kde byly zjištěny výrazné rozdíly mezi konstrukcí vozovky na okrajích a ve středové části komunikace, byly měřeny vysoké a nehomogenní průhyby. V navazující části úseku (km 6,050 – 6,250), kde byla zjištěna novější konstrukce vozovky (pravděpodobně zde byla vozovka v minulosti opravena celkovou rekonstrukcí), jsou měřené průhyby vozovky výrazně nižší.

V části úseku km 5,110 – 6,050 byla v hodnocených bodech stanovena životnost vozovky 25 až 0 let, resp. nulové teoretické zesílení až zesílení 140 mm (v místě největšího průhybu). Nedostatečnou únosnost vozovky lze ve vztahu k uvažovanému zatížení konstatovat na okrajích vozovky. V navazující části úseku km 6,050 – 6,250 je únosnost vozovky vyhovující.

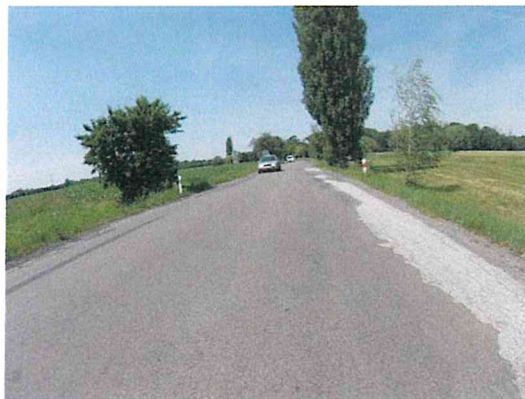
Mozaikové trhliny v místě vysprávk

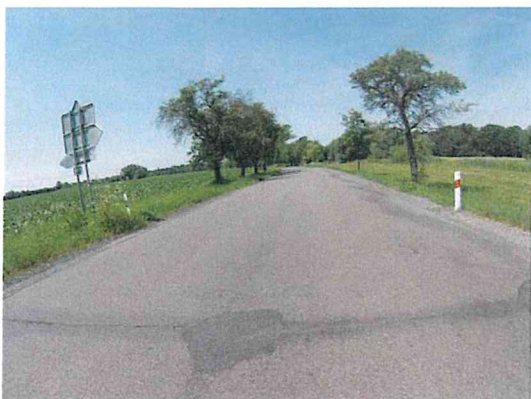
Příčná trhlina, vysprávk

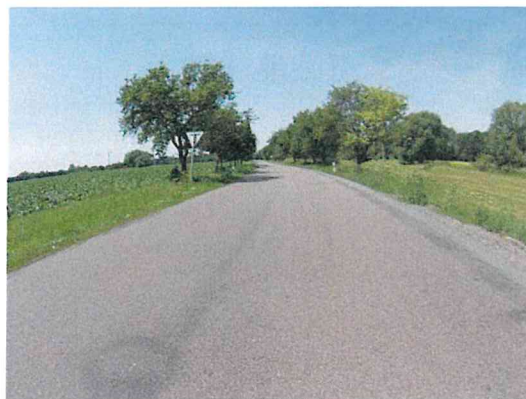
Vysprávk

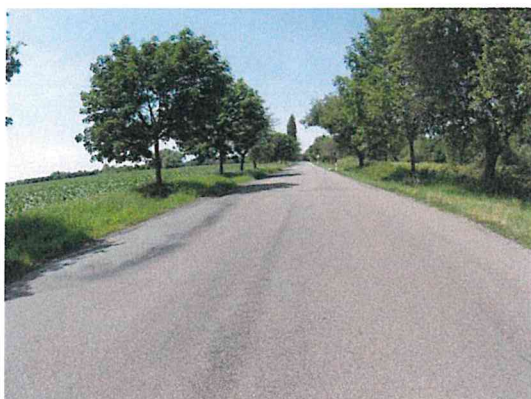
Vysprávk, vyjeté koleje

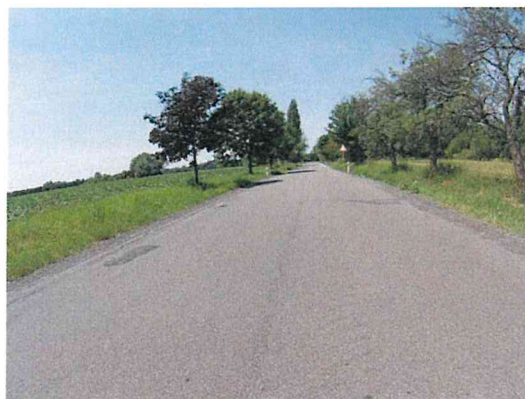
Vysprávk, vyjeté koleje

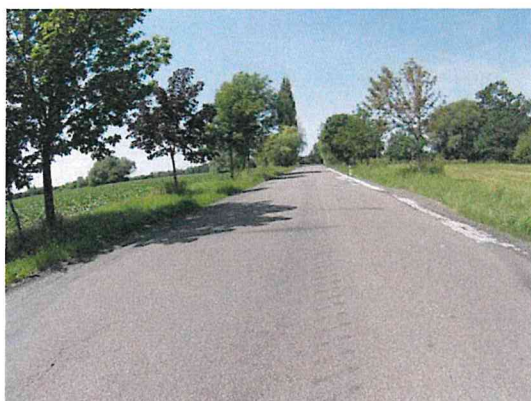
Vyjeté koleje, olamování okrajů vozovky

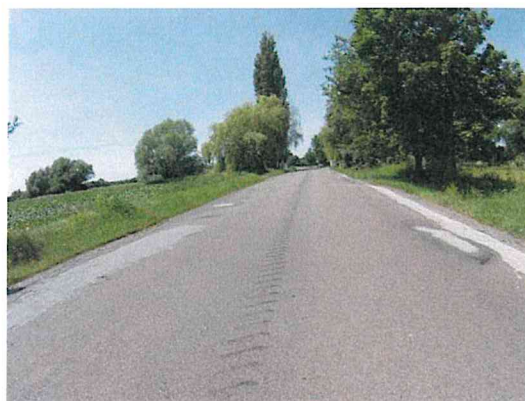
Vysprávk, olamování okrajů vozovky

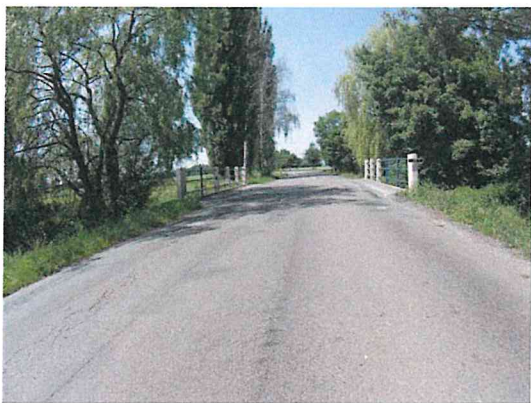
Mozaikové trhliny, vyjeté koleje

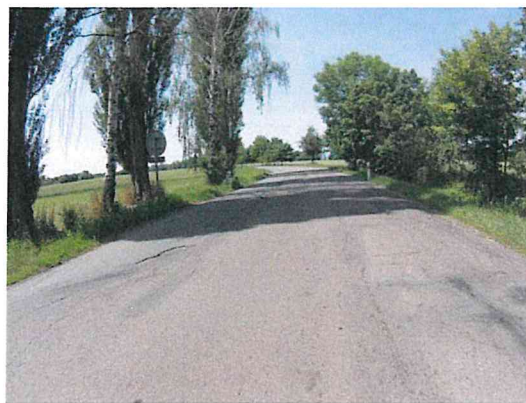
Mozaikové trhliny, vysprávka, ztráta kameniva z nátěru

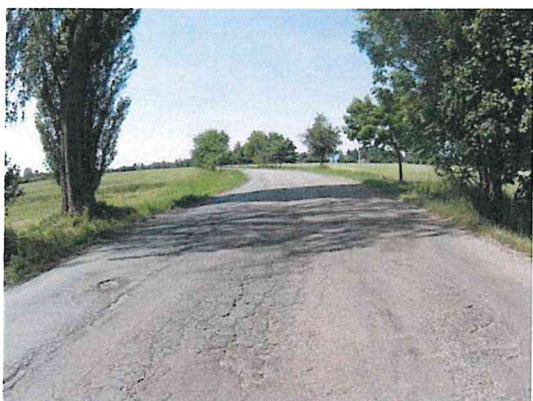
Ztráta kameniva z nátěru, vysprávky, vyjeté koleje

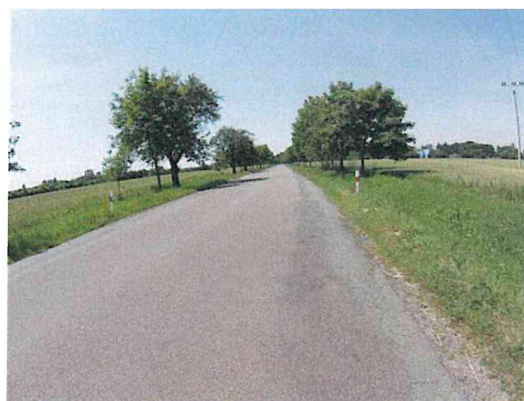
Vysprávky, mozaikové trhliny

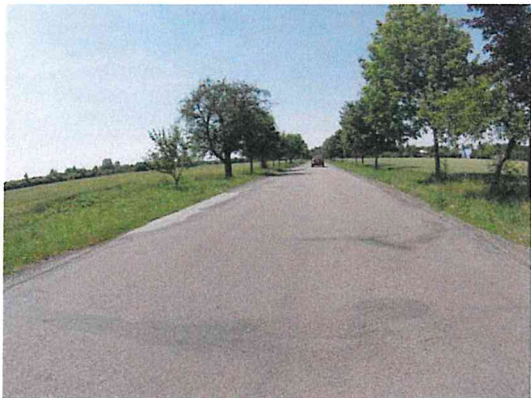
Vysprávky, mozaikové trhliny, olamování okrajů vozovky

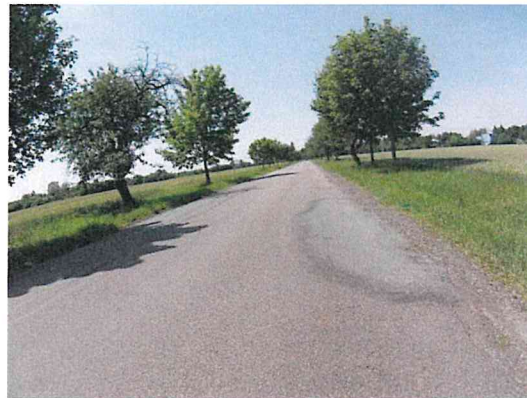
Vysprávky

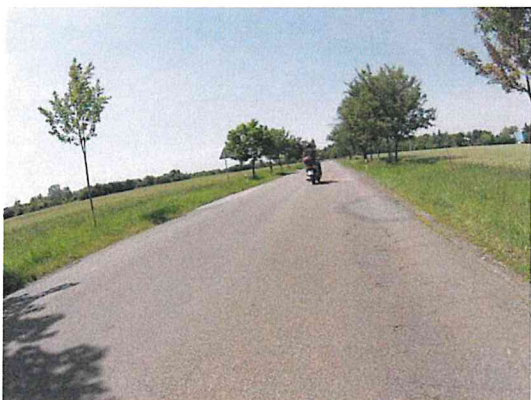
Vysprávky, mozaikové trhliny, vyjeté koleje

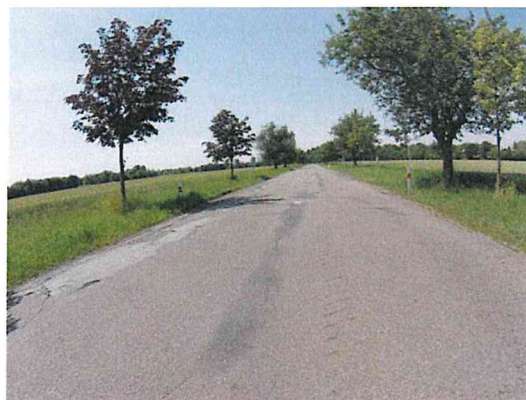
Vysprávky, výtlučky, mozaikové trhliny

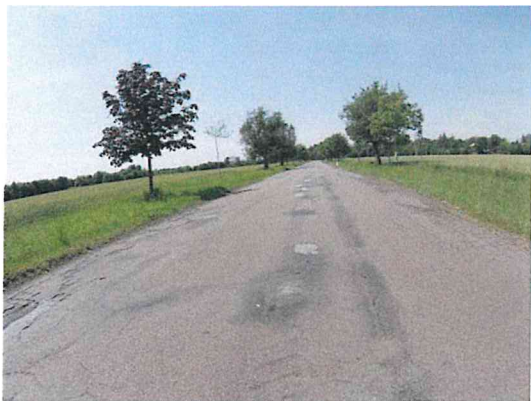
Olamování okrajů vozovky, vysprávkky, mozaikové trhliny

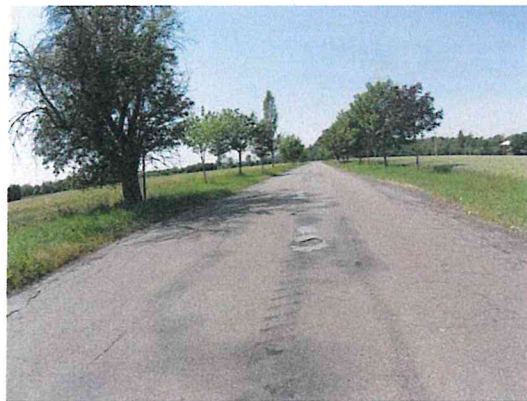
Olamování okrajů vozovky, výtluky, mozaikové trhliny

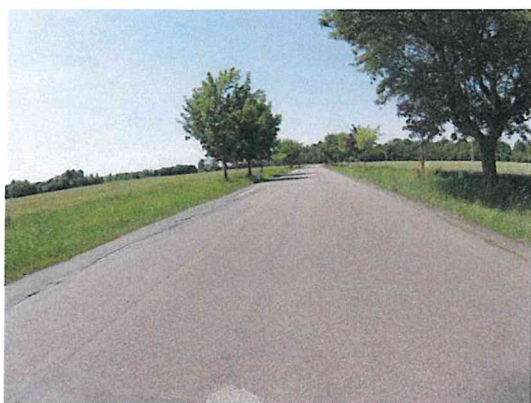
Vysprávka, výtluk

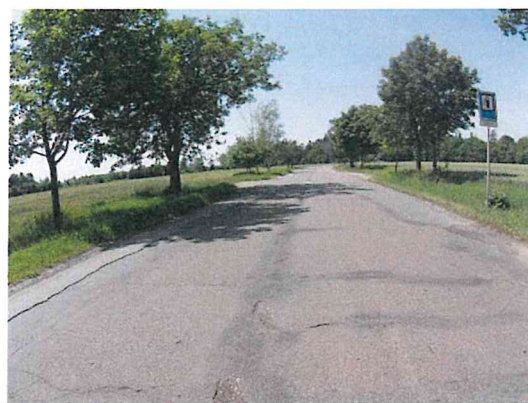
Vysprávkky, ztráta kameniva z nátěru, mozaikové trhliny

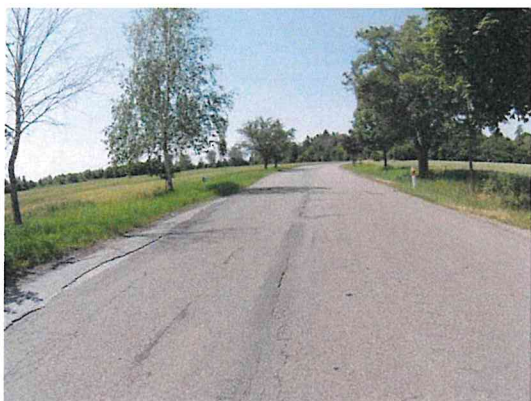
Vysprávkky, ztráta kameniva z nátěru, mozaikové trhliny

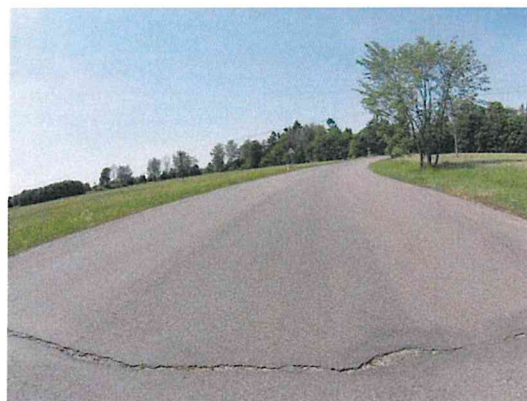
Ztráta kameniva z nátěru

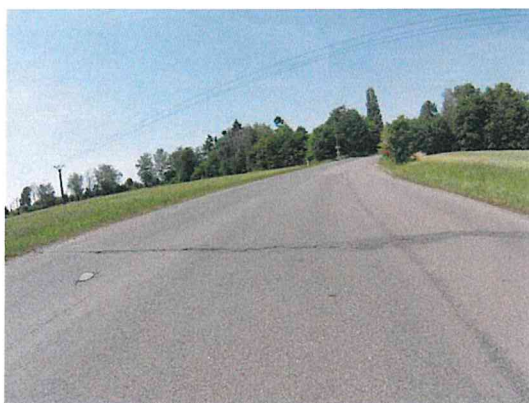
Příčná trhlina, vysprávka, vyjeté koleje
