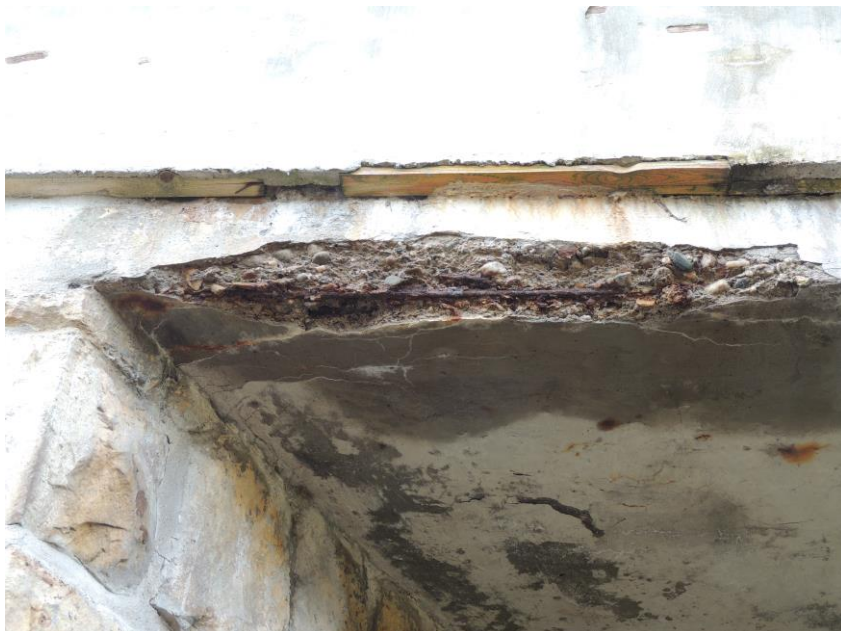
Silně zkorodovaná výztuž nosné konstrukce na výtokové straně mostu nad pravou opěrou

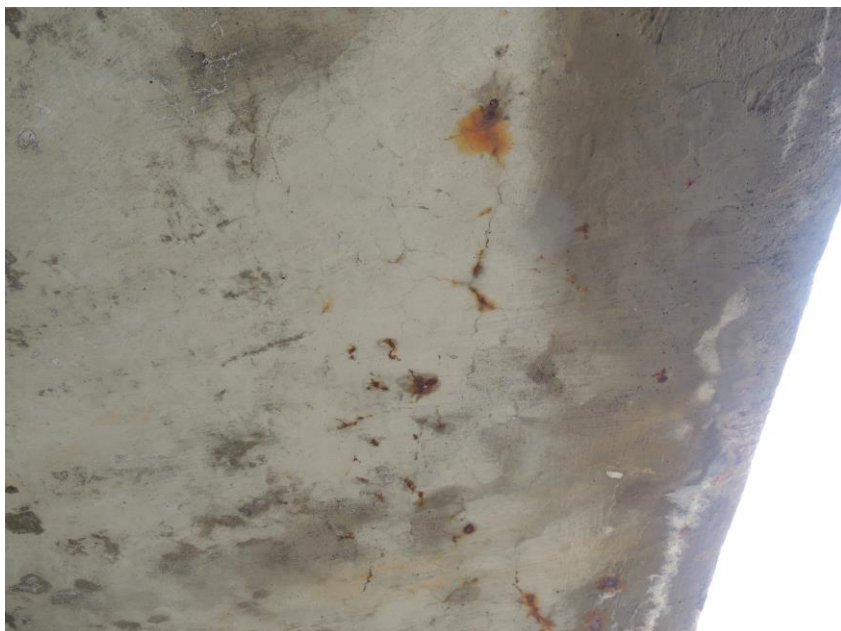
Trhliny v podhledu nosné konstrukce od korodující výztuže

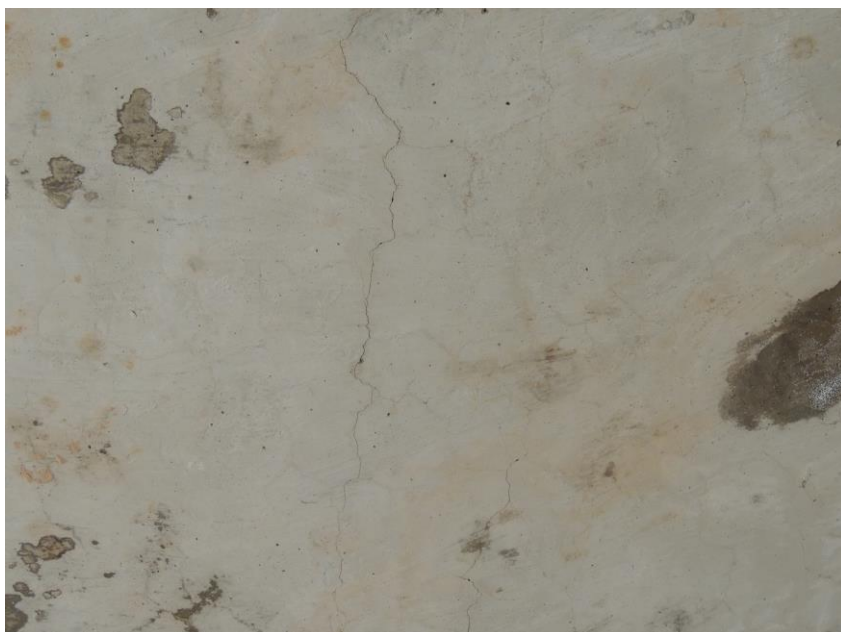
Trhliny v podhledu nosné konstrukce od korodující výztuže

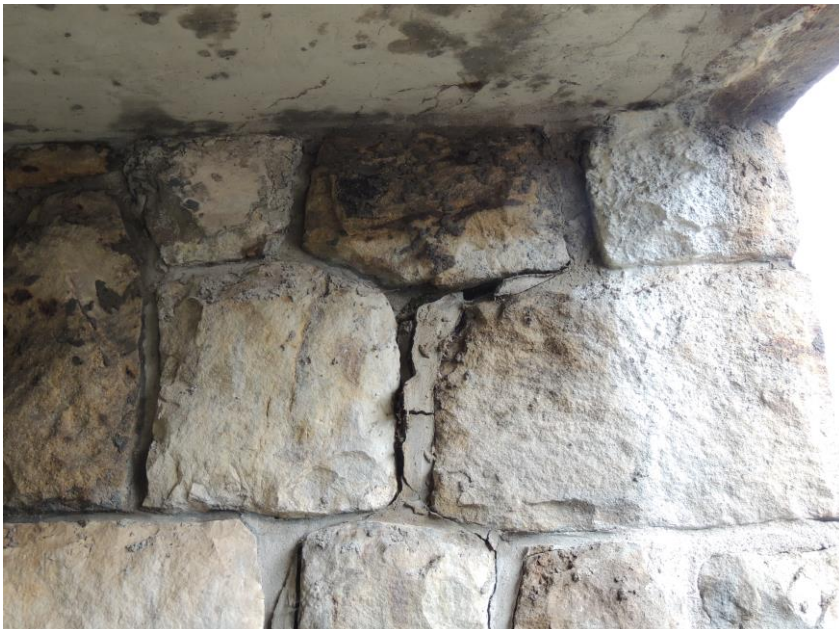
Trhliny v podhledu nosné konstrukce od korodující výztuže, popraskaná a vydrolená styková malta na levé opěře

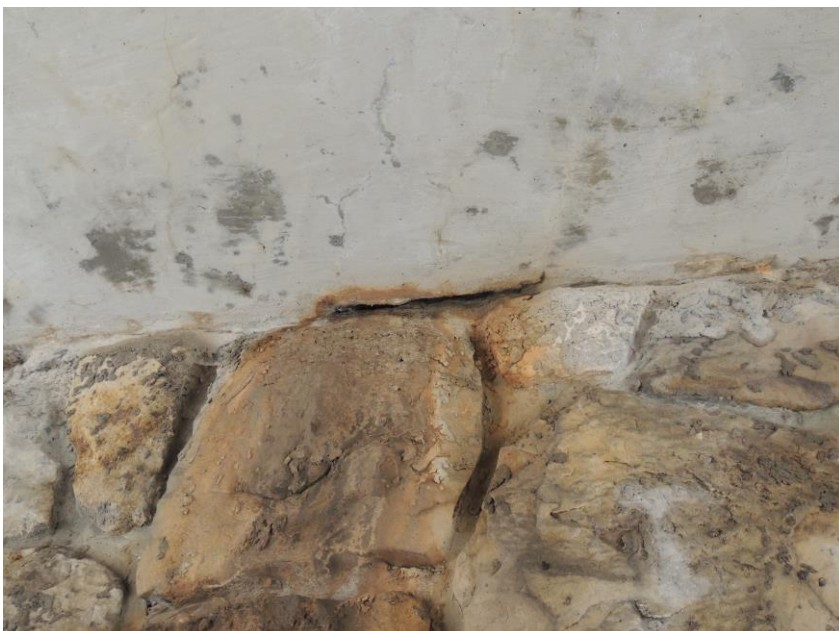
Trhliny v podhledu nosné konstrukce od korodující výztuže

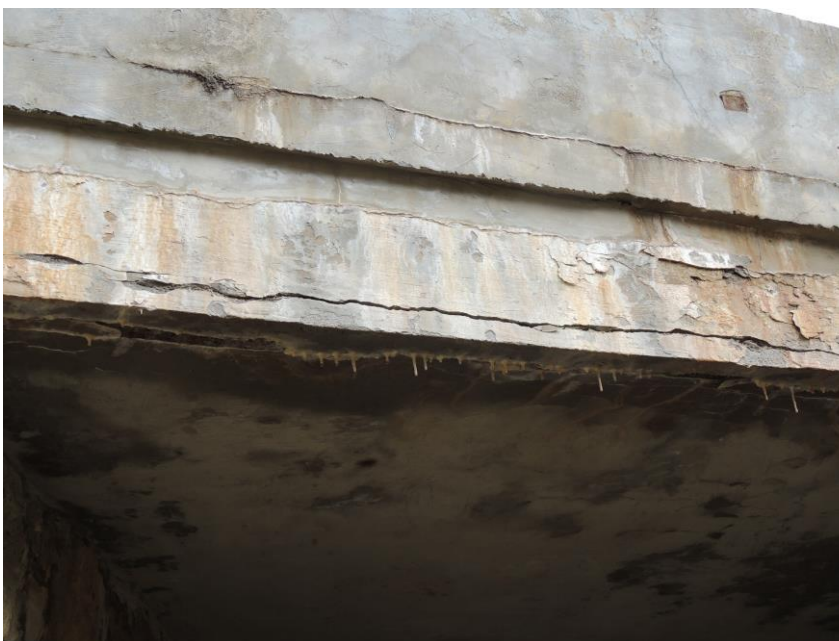
Odseparovaná hrana betonu nosné konstrukce vlivem korodující výztuže na vtokové části mostu

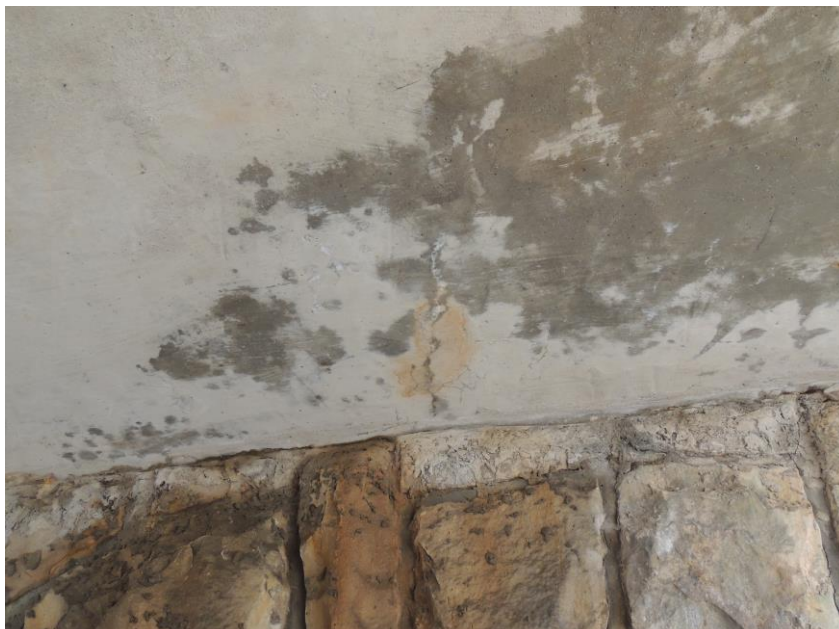
Trhliny v podhledu nosné konstrukce  
od korodující výztuže

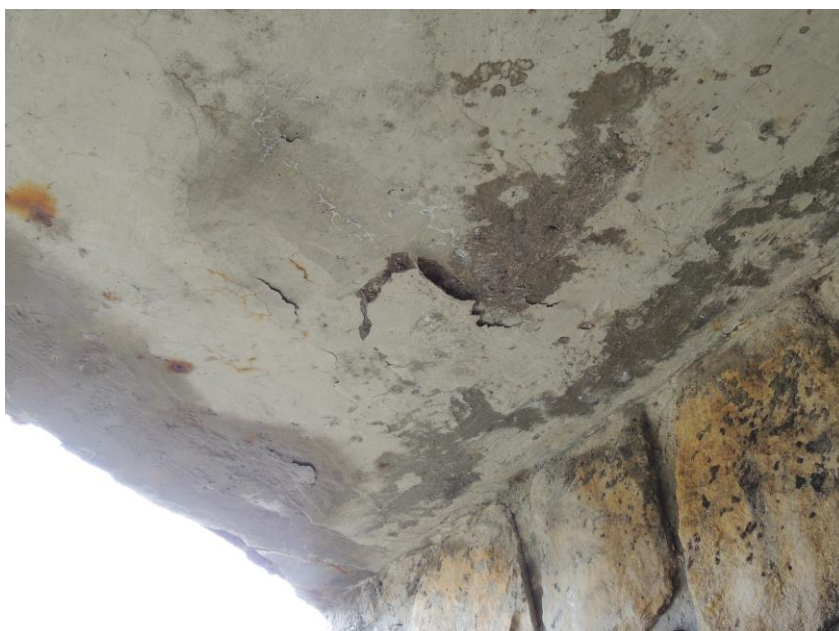
Trhliny v podhledu nosné konstrukce  
od korodující výztuže

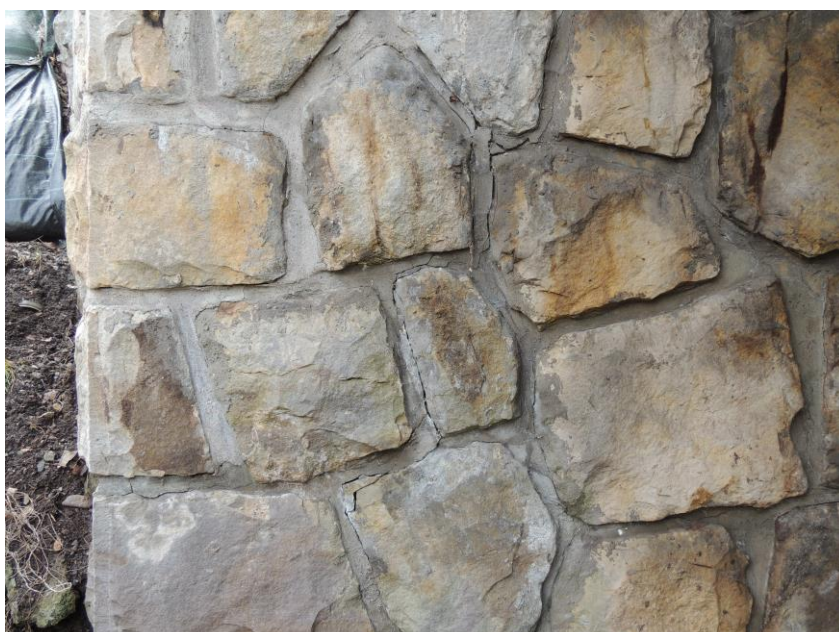
popraskaná styková malta na pravé  
opěře

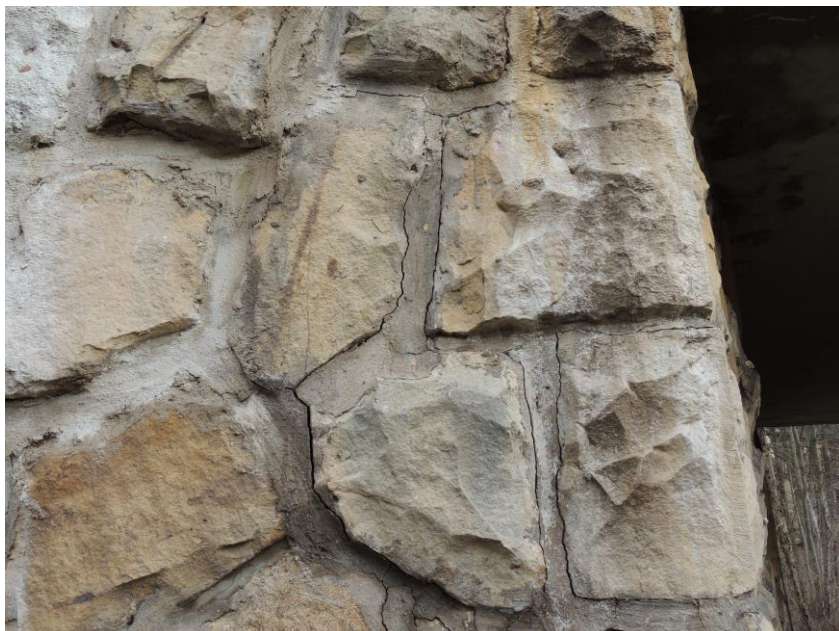
popraskaná styková malta na levé opěře

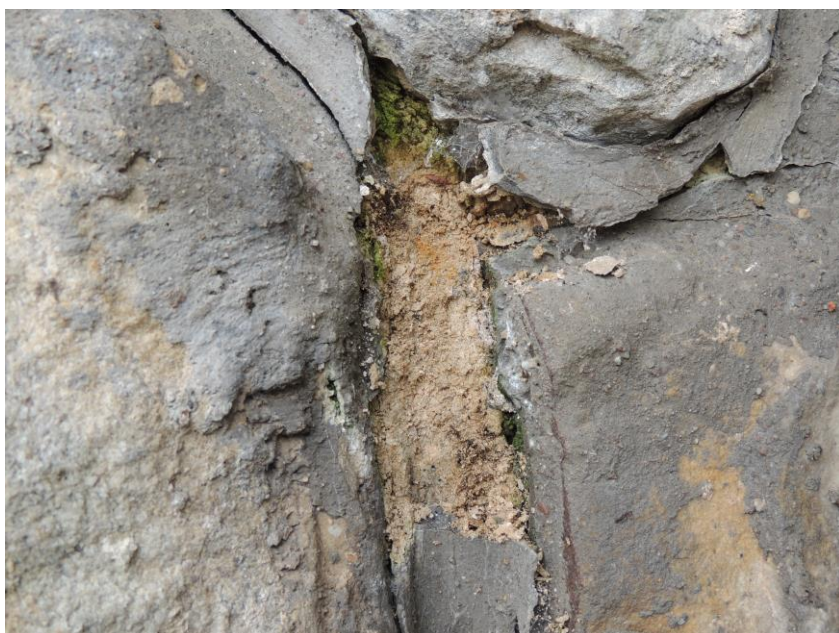
Vydrolená styková malta na levé opěře

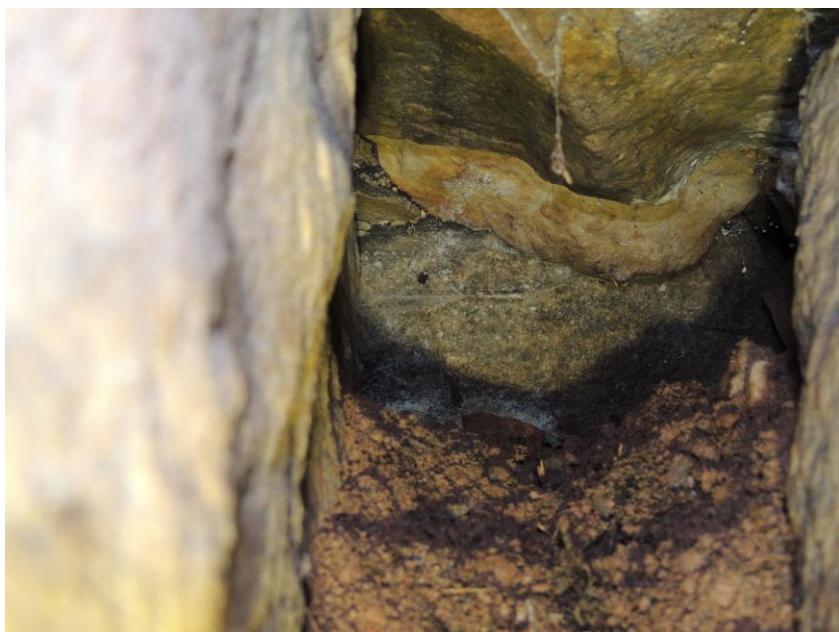
vývod odvodnění přechodových oblastí mostu skrz pravou opěru
