DIAGNOSTICKÝ PRŮZKUM A NÁVRH OPRAVY KONSTRUKCE VOZOVKY

Zpráva č.: 92/23/CL/HK
„II/321 křižovatka u Voříšku“

Hradec Králové, červen 2023

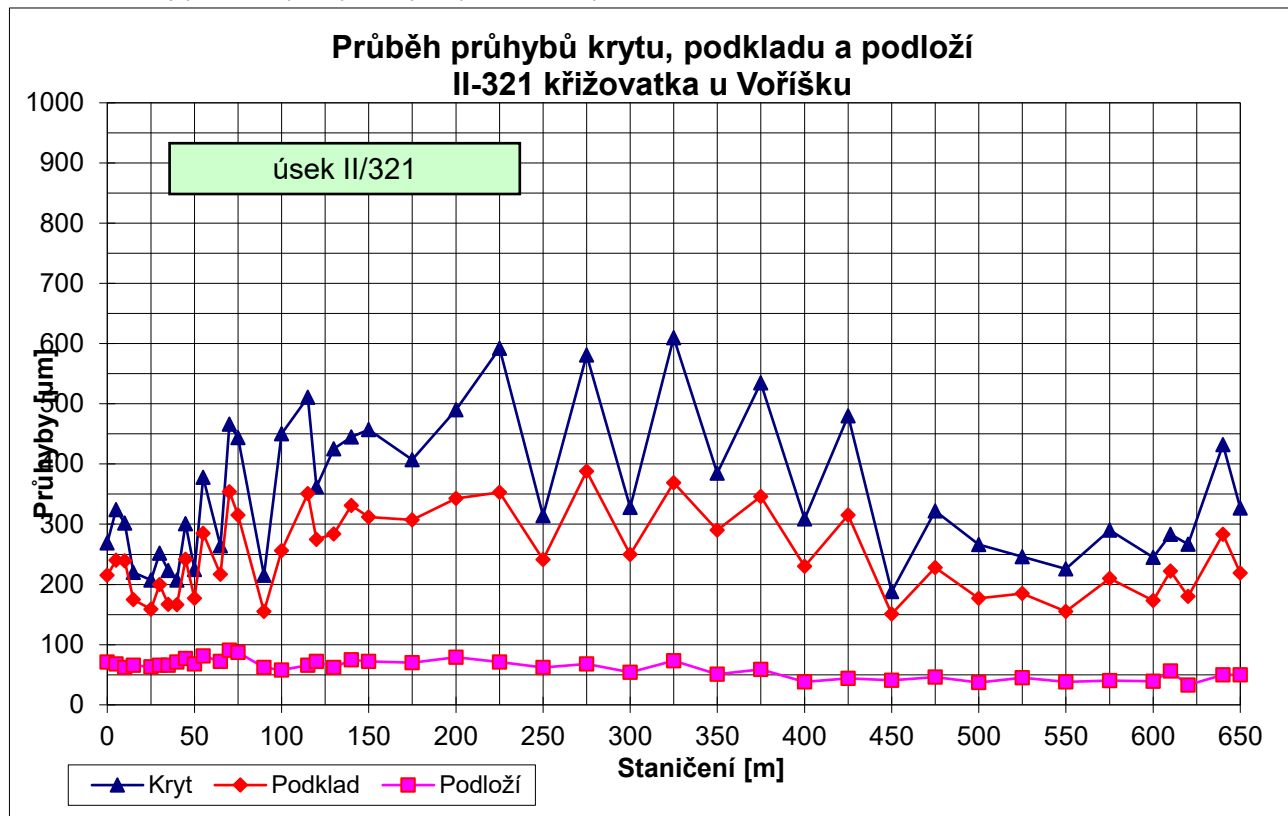
Obrázek 4 Graf průběhů průhybů krytu, podkladu a podloží silnice II/321

Průhyby vozovky **silnice II/321** zjištěné na snímači přímo v místě působení rázového pulzu se pohybují od 188 μm do 610 μm , průměrná hodnota je 350 μm .

Modul pružnosti E1 reprezentuje asfaltovým pojivem stmelené vrstvy vozovky. Byly stanoveny hodnoty modulů pružnosti v rozpětí 1 035 MPa až 11 331 MPa, průměrná hodnota 4 094 MPa.

Modul pružnosti E2 reprezentuje nestmelenou část konstrukce vozovky. Byly stanoveny hodnoty modulů pružnosti v rozpětí 54 MPa až 640 MPa, průměrná hodnota 156 MPa.

Modul pružnosti Ep reprezentuje podloží vozovky. Byly stanoveny hodnoty modulů pružnosti v rozpětí 80 MPa až 217 MPa, průměrná hodnota 128 MPa.

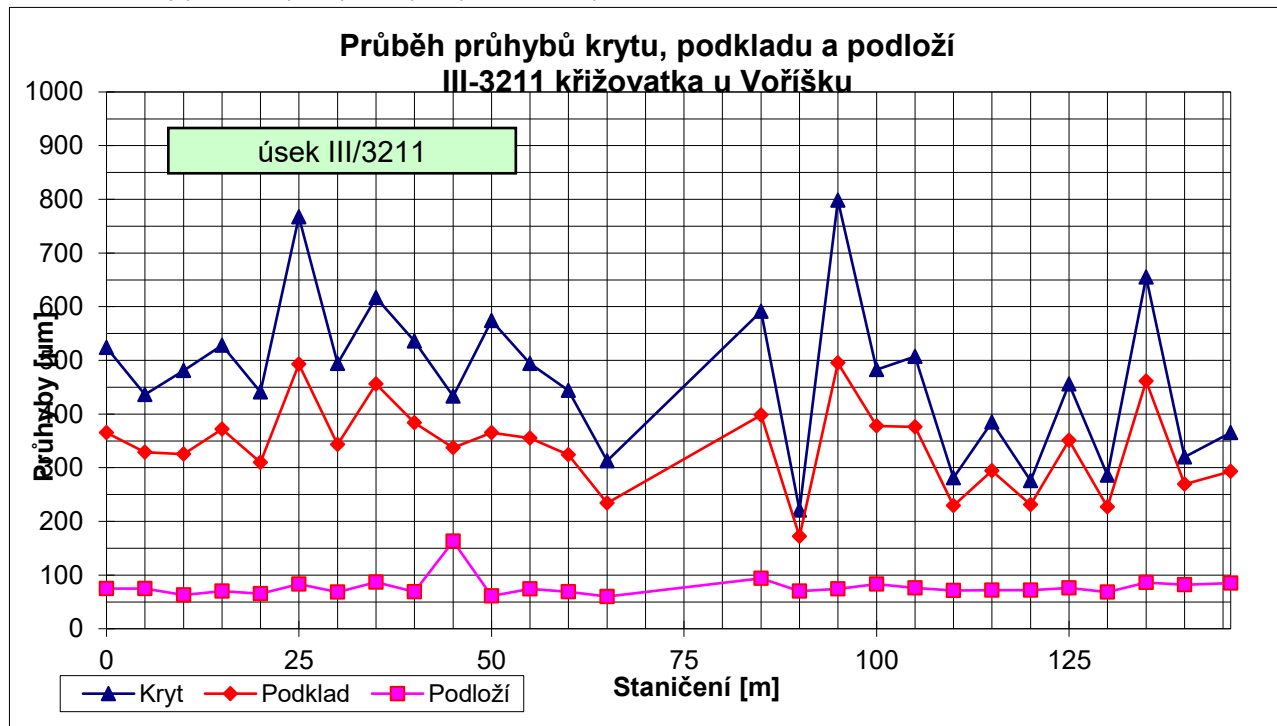
Obrázek 5 Graf průběhů průhybů krytu, podkladu a podloží silnice III/3211

Průhyby vozovky **silnice III/3211** zjištěné na snímači přímo v místě působení rázového pulzu se pohybují od 221 μm do 7980 μm , průměrná hodnota je 471 μm .

Modul pružnosti E1 reprezentuje asfaltovým pojivem stmelené vrstvy vozovky. Byly stanoveny hodnoty modulů pružnosti v rozpětí 753 MPa až 6 208 MPa, průměrná hodnota 2 586 MPa.

Modul pružnosti E2 reprezentuje nestmelenou část konstrukce vozovky. Byly stanoveny hodnoty modulů pružnosti v rozpětí 27 MPa až 360 MPa, průměrná hodnota 71 MPa.

Modul pružnosti Ep reprezentuje podloží vozovky. Byly stanoveny hodnoty modulů pružnosti v rozpětí 43 MPa až 139 MPa, průměrná hodnota 108 MPa.

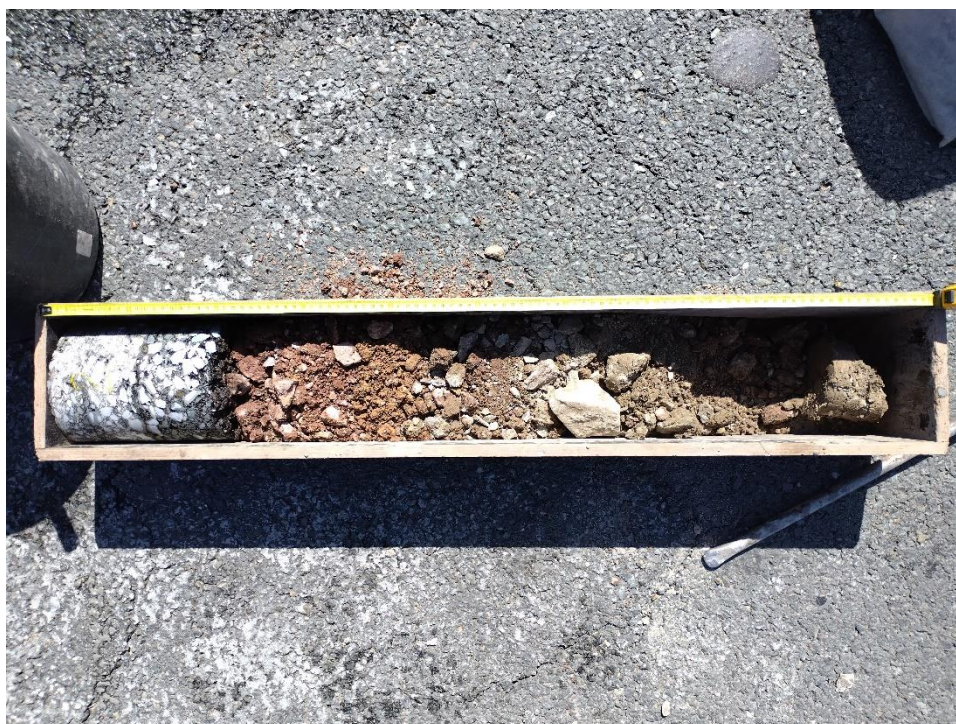
JV2 – S2 (sonda na stavbě)

* mezi ložní a podkladní vrstvou JV2 a JV6 zjištěna geomříž
 průměr jádrového vývrtu 150 mm

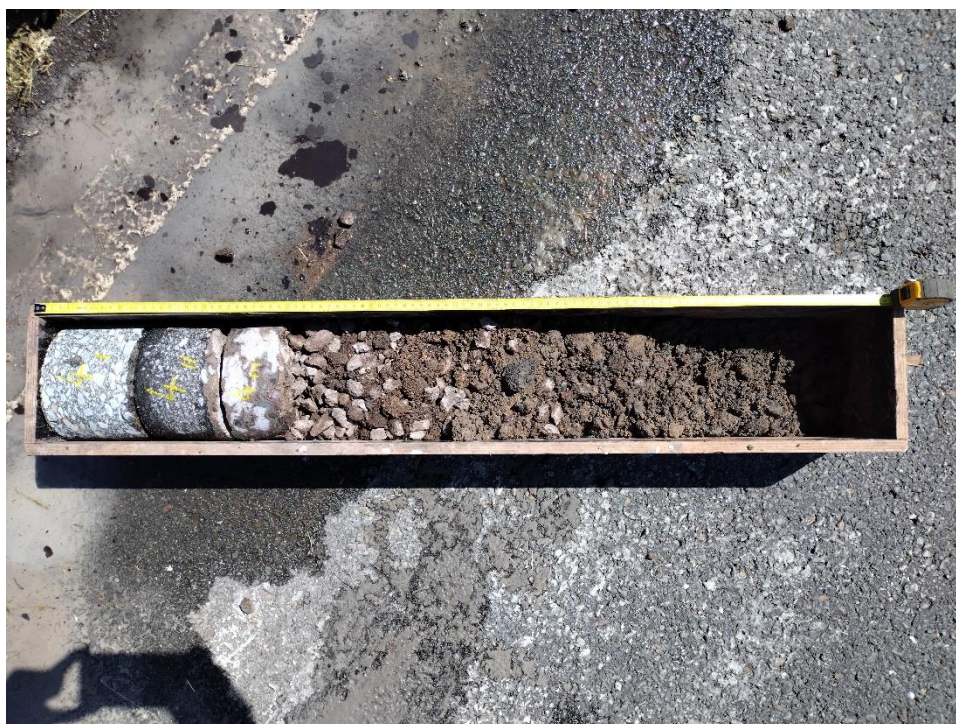
JV4 – S4 (sonda na stavbě)

- Stmelované vrstvy jsou tvořeny vrstvou RS recyklace za studena tl. 170 mm nebo v místě S4 vrstvou SC v tl. 152 mm.
- Podloží vozovky tvoří štěrkovojílovitá zemina typu G5 GC.
