## **Diagnostika vozovky**

**Silnice III/3089**

**Smiřice, křižovatka I/33 – Hořiněves, křižovatka III/32531  
(km 8,164 – 14,968)**

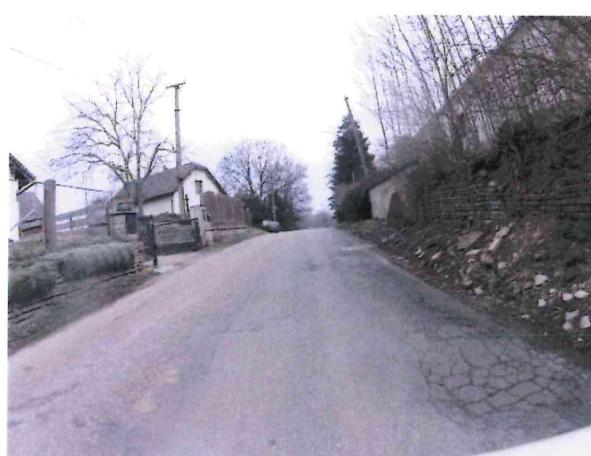
Hl. koroze, síťové trhliny až síťové trhliny, výtluky

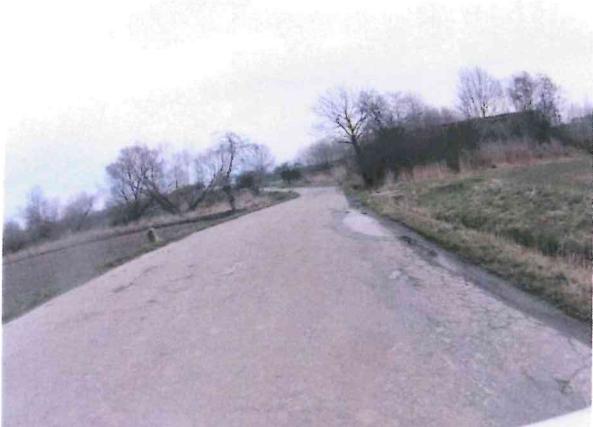
Hl. koroze, výtluky, mozaikové trhliny, nezpevněné krajnice

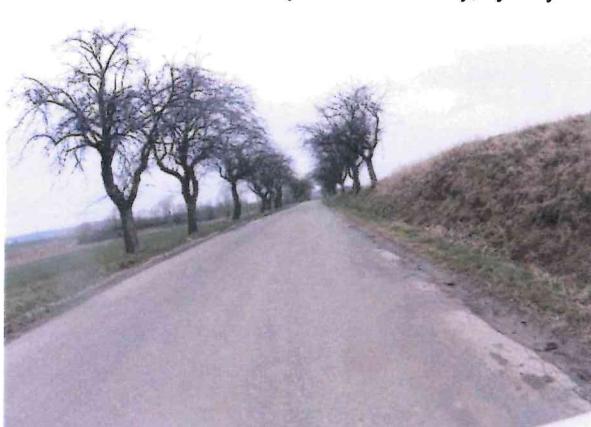
Hl. koroze, mozaikové, plošná deformace

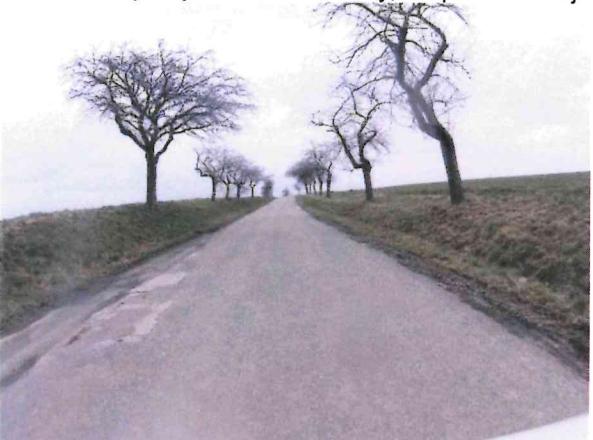
Hl. koroze, vysprávky, podélné trhliny

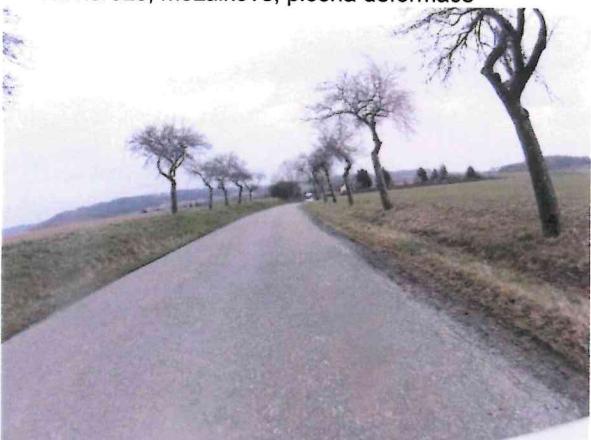
Hl. koroze, nezpevněné krajnice, mozaikové trhliny

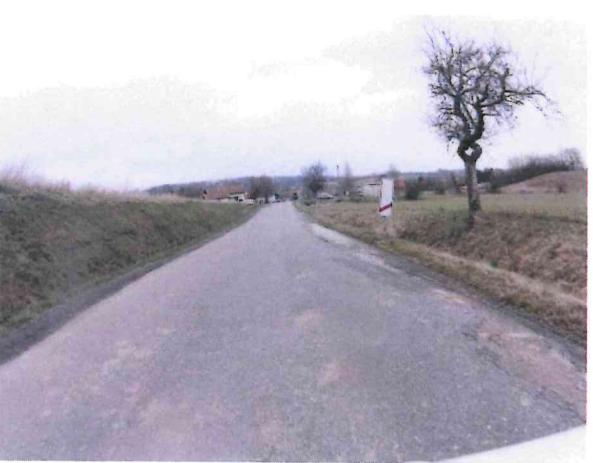
Hl. koroze, mozaikové trhliny, nepravidelné hrbohy

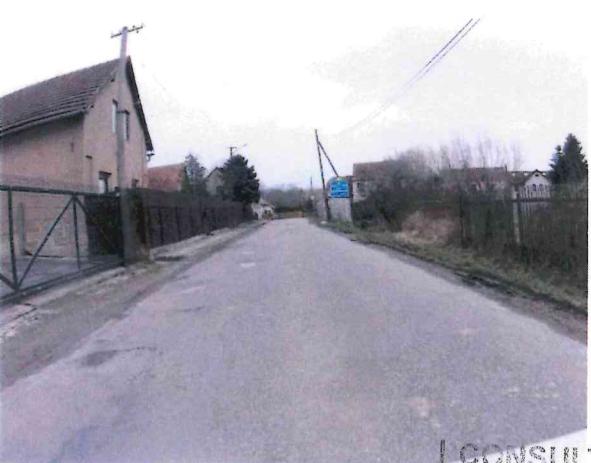
Hl. koroze, výtluky, vysprávky, mozaikové trhliny

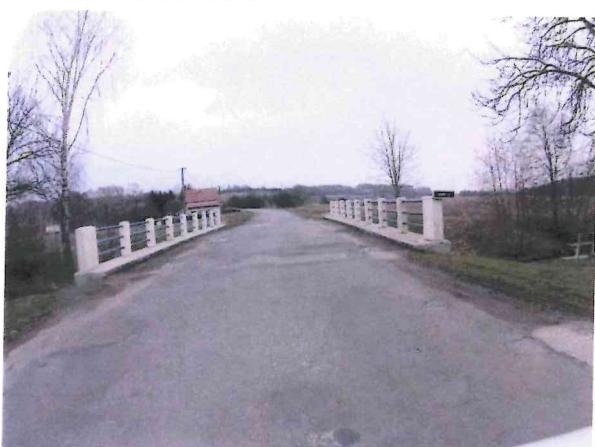
Hl. koroze, vysprávky, mozaikové trhliny, plošná deformace

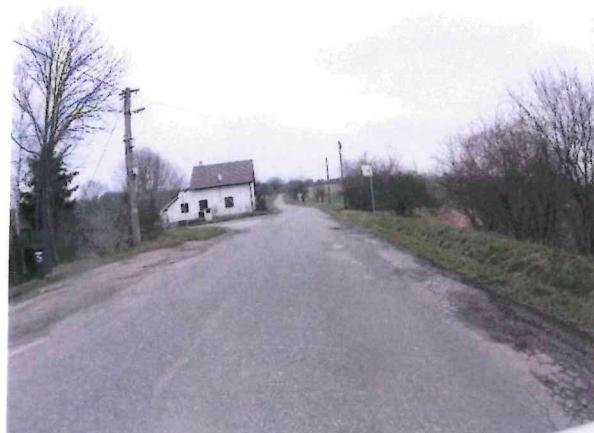
Hl. koroze, síťové trhliny, výtluky, plošná deformace

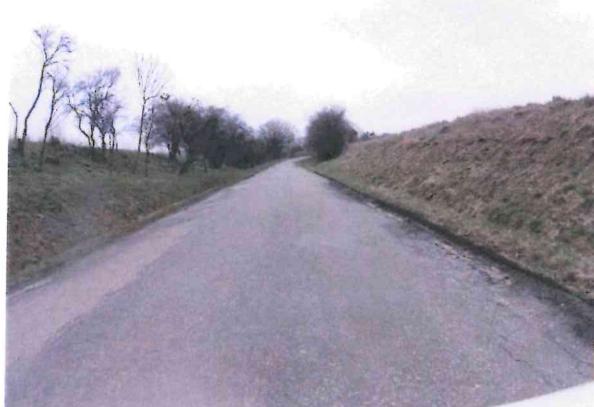
Hl. koroze, mozaikové trhliny, zvýšené nezp. krajnice

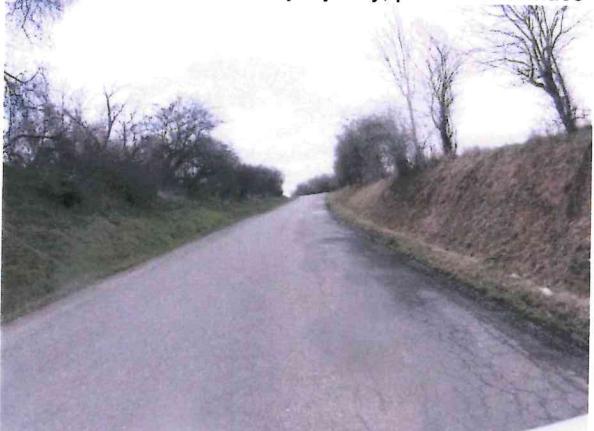
hl. koroze, mozaikové až síťové trhliny, výtluky

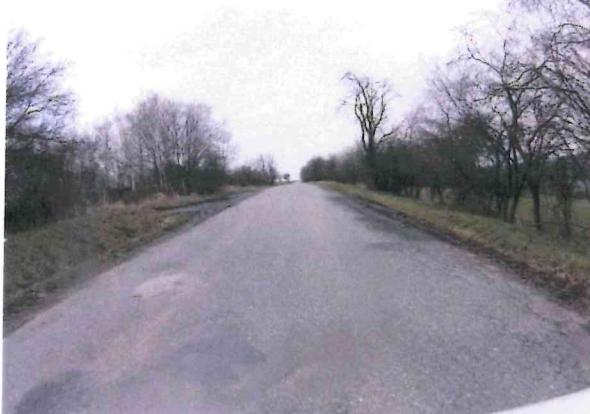
Hl. koroze, vysprávky, mozaikové trhliny, nezp. krajnice

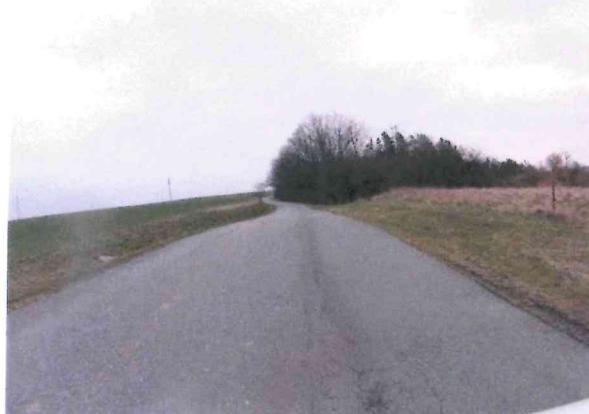
Hl. koroze, podélné trhliny a příčné trhliny

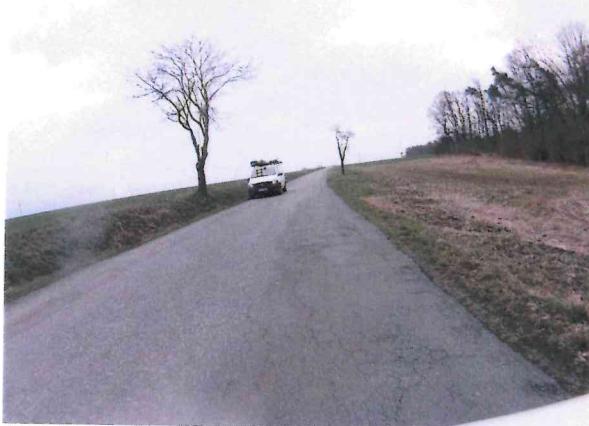
Hl. koroze, mozaikové trhliny, vysprávky

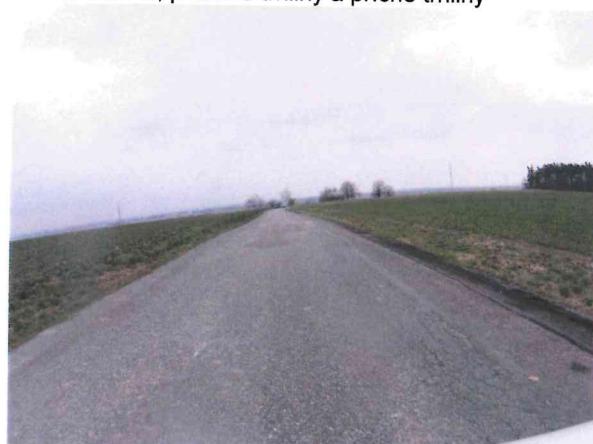
Hl. koroze, mozaikové trhliny, vysprávky, nepr. hrbohy, nepr. hrbohy

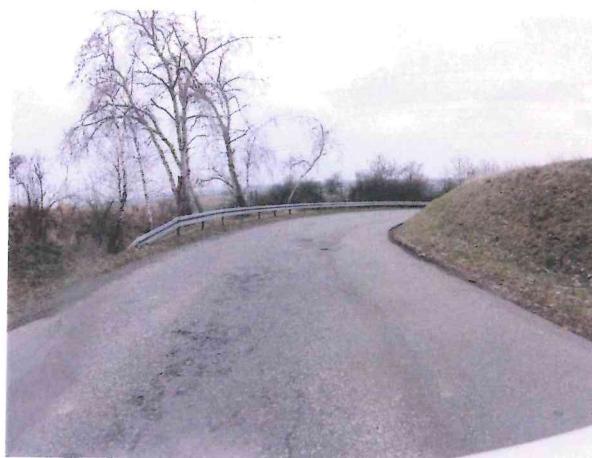
Hl. koroze, výtluky, mozaikové trhliny

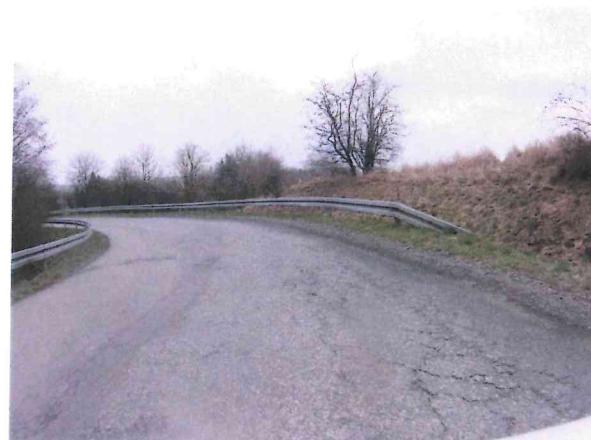
Hl. koroze, mozaikové trhliny, zvýšené nezp. krajnice

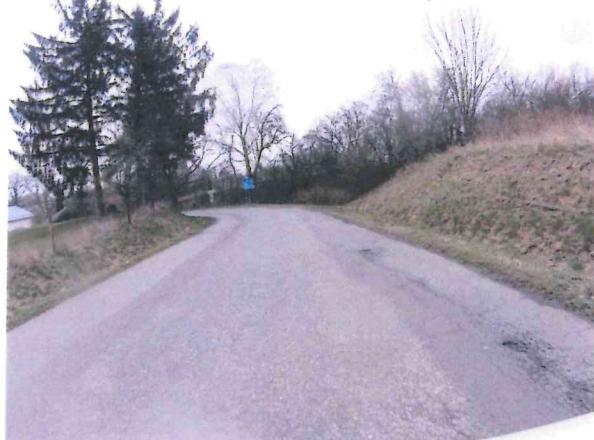
Hl. koroze, výtluky, síťové trhliny, vysprávky

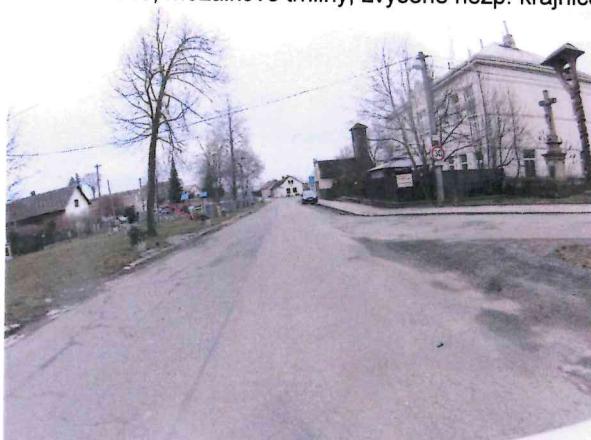
Hl. koroze, vysprávky, nezpevněné krajnice, trhliny

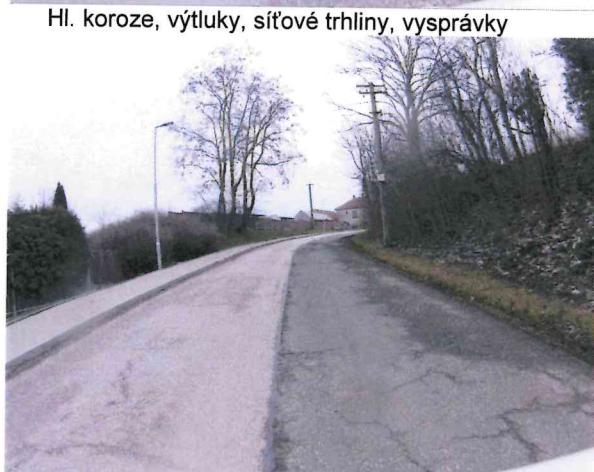
Hl. koroze, podélné a příčné trhliny, vysprávky

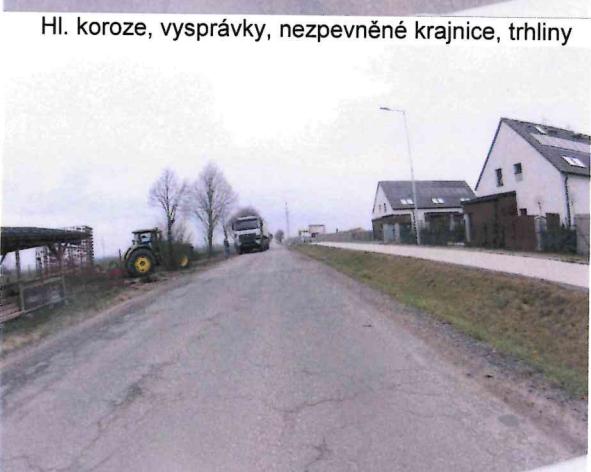
Hl. koroze, podélné rozvětvené trhliny, nezp. krajnice

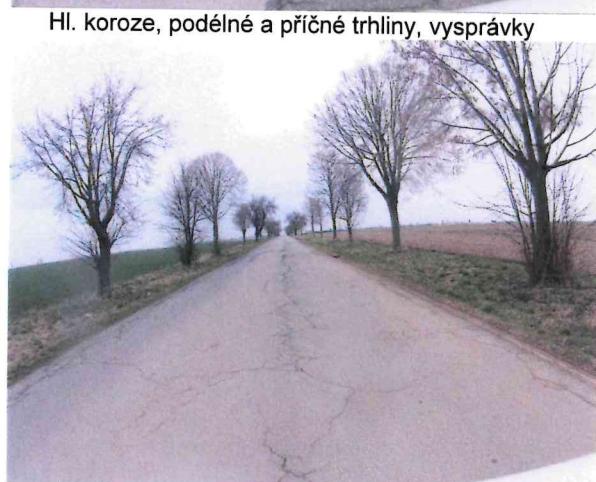
Hl. koroze, mozaikové trhliny, zvýšené nezp. krajnice

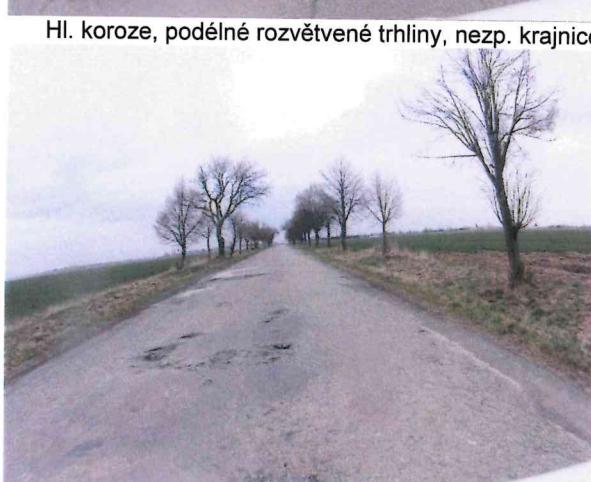
Hl. koroze, výtluky, síťové trhliny, vysprávky

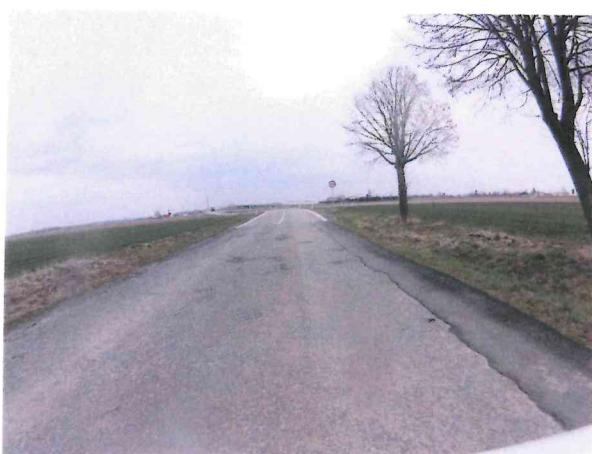
Hl. koroze, vysprávky, mozaikové trhliny
