# PŮVODNÍ STAV

### KONSTRUKČNÍ SYSTÉM T06B-U S PARAPETNÍM OBVODOVÝM PLÁŠTĚM

S.R.O.</div> <div>PROJEKČNÍ A INŽENÝRSKÁ ČINNOST V INVESTIČNÍ VÝSTAVBĚ</div> <div>kancelář : Jana Koziny č.p. 560/2, 500 03 HRADEC KRÁLOVÉ 3 tel.: +420602240592; mail: info@planning-art.cz IČO : 28815351 DIČO : CZ28815351</div>
Vypracoval	Ing. Bohuslav Říčař	
Ověřil	Ing. Bohuslav Říčař	
Investor :	Střední škola řemeslná, Jaroměř, Studničkova 260 IČ 00087815	Číslo zakázky: 01/2024
Akce :		Stupeň PD :
<b>"Stavební úpravy spojené se zateplením části bytového domu - štítových stěn na č.p.176"</b> <b>na adrese: Studničkova č.p. 176, Pražské Předměstí, Jaroměř 551 01</b>		Datum :
		Měřítko :
		Formát :
		Revize :
Název :		Část :
PŮVODNÍ STAV - POHLED JIŽNÍ, POHLED ZÁPADNÍ		Číslo výkresu : <b>S 02</b>

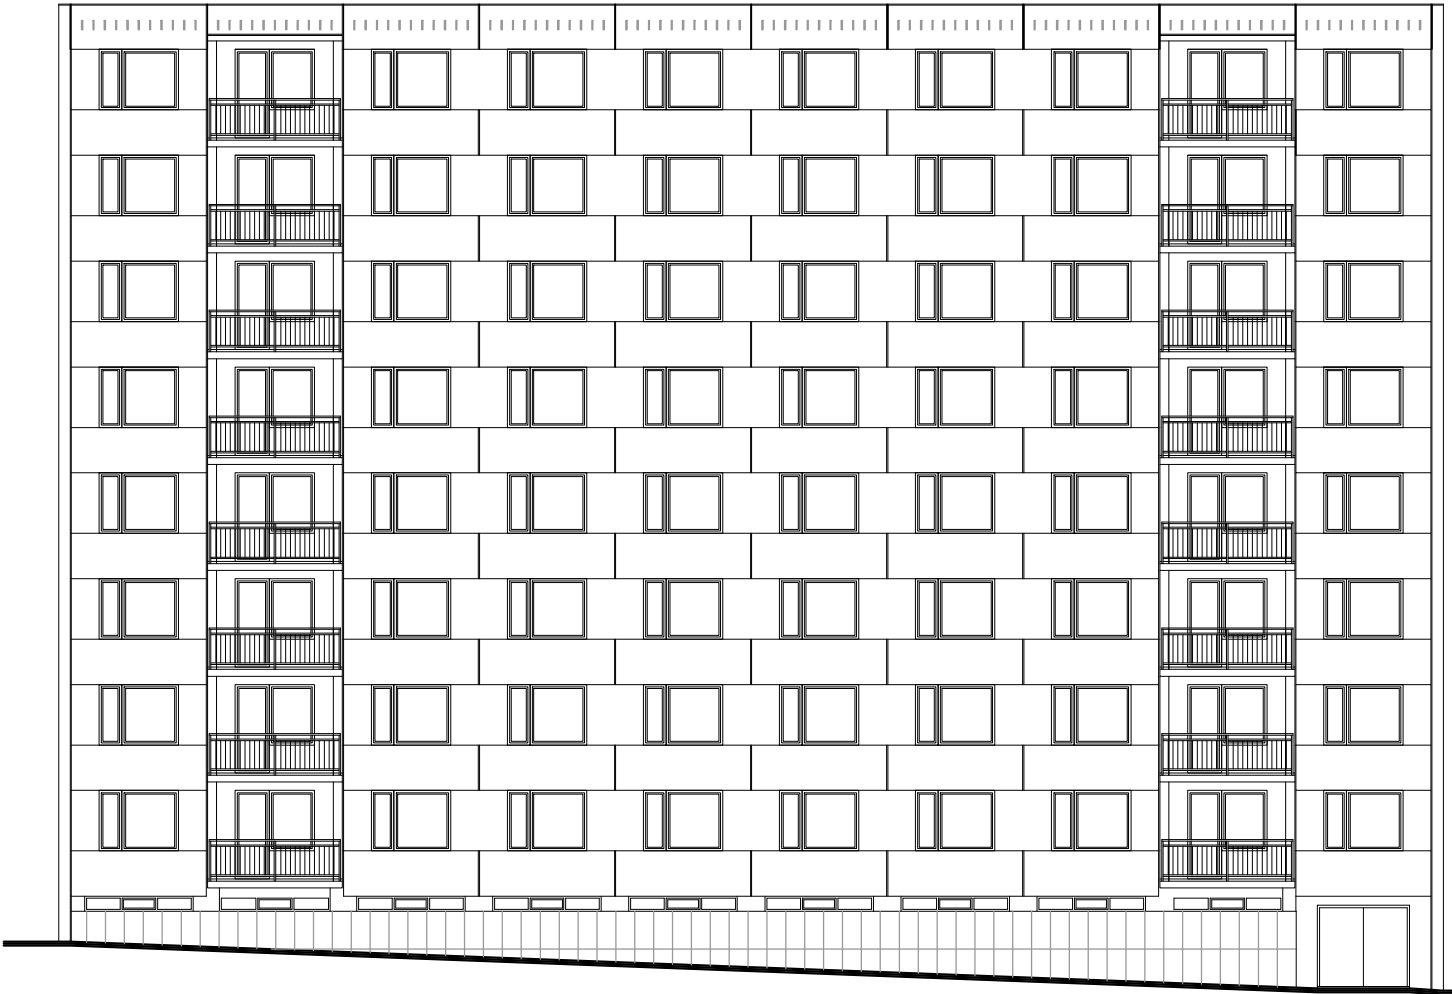
POHLED JIŽNÍ

JEDNÁ SE O PANELOVÝ OBJEKT BYTOVÉHO DOMU, KTERÝ JE POSTAVEN V KONSTRUKČNÍ SOUSTAVĚ T06B-U S PARAPETNÍM OBVODOVÝM PLÁŠTĚM. SPRÁVCE OBJEKTU POUKÁZAL NA OBJEKTIVNÍ ZÁVADY OBVODOVÉHO PLÁŠTĚ ŠTÍTOVÝCH STĚN, KTERÉ SE PROJEVUJÍ ZATÉKÁNÍM DEŠŤOVÉ VODY DO PROSTOR INTERIÉRU OBJEKTU.

V KONTEXTU VÝŠE UVEDENÉHO BYLY ZMÍNĚNÉ ŠTÍTOVÉ STĚNY VIZUÁLNÍM PRŮZKUMEM PROVĚŘENY. TEPELNĚ-IZOLAČNÍ SENDVIČOVÉ PANELE VYKAZUJÍ SICE DROBNÁ DÍLČÍ MECHANICKÁ POŠKOZENÍ V PODOBĚ ULOMENÝCH ROHOVÝCH ČÁSTÍ, ALE NEJEDNÁ SE O POŠKOZENÍ, KTERÁ BY OHROŽOVALA STATIKU ČI STABILITU OBJEKTU. UVEDENÁ POŠKOZENÍ BYLA S NEJVĚTŠÍ PRAVDĚPODOBNOSTÍ ZPŮSOBENA JIŽ PŘI MONTÁŽI Z DOBY REALIZACE OBJEKTU NEŠETRNOU MANIPULACÍ PŘI UKLÁDÁNÍ PANELŮ NEBO PŘI TRANSPORTU. MOŽNÉ, ALE MĚNĚ PRAVDĚPODOBNÉ JE POŠKOZENÍ ROHOVÝCH ČÁSTÍ PANELŮ VLIVEM NEDODRŽENÍ DILATAČNÍCH SPÁR MEZI PANELE. V NĚKTERÝCH ČÁSTECH BYLY ODHALENY "NATVRDO MALTOU VYPLNĚNÉ SPÁRY" KTERÉ MOHLY BÝT ROVNĚŽ PŘÍČINOU UVEDENÉHO JEVU. ZATÉKANÍ DEŠŤOVÉ VODY JE S NEJVĚTŠÍ PRAVDĚPODOBNOSTÍ ZPŮSOBENO VLIVEM NEFUNKČNÍHO PRYŽOVÉHO TĚSNĚNÍ UVEDENÝCH SPÁR MEZI PANELE. JEJICH UVOLNĚNÍ ČI VYPADNUTÍ TAK UMOŽŇUJE PRŮNIK VODY STÉKAJÍCÍ PO FASÁDĚ SMĚREM DO KONSTRUKCE A DÁLE DO INTERIÉRU OBJEKTU. PODROBNĚJI VIZ TZ.
