PŮVODNÍ STAV

KONSTRUKČNÍ SYSTÉM T06B-U S PARAPETNÍM OBVODOVÝM PLÁŠTĚM

Autor návrhu	Ing. Bohuslav Říčař	<div>PLANNING RT S.R.O.</div> <div>PROJEKČNÍ A INŽENÝRSKÁ ČINNOST V INVESTIČNÍ VÝSTAVBĚ</div> <div>kancelář : Jana Koziny č.p. 560/2, 500 03 HRADEC KRÁLOVÉ 3</div> <div>tel.: +420602240592; mail: info@planning-art.cz</div> <div>IČO : 28815351 DIČO : CZ28815351</div>
Vypracoval	Ing. Bohuslav Říčař	
Ověřil	Ing. Bohuslav Říčař	
Investor :	Střední škola řemeslná, Jaroměř, Studničkova 260 IČ 00087815	Číslo zakázky: 01/2024
Akce :		Stupeň PD :
"Stavební úpravy spojené se zateplením části bytového domu - štítových stěn na č.p.176" na adrese: Studničkova č.p. 176, Pražské Předměstí, Jaroměř 551 01		Datum :
		Měřítko :
		Formát :
		Revize :
Název :		Část :
PŮVODNÍ STAV - POHLED SEVERNÍ, POHLED VÝCHODNÍ		Číslo výkresu : S 03

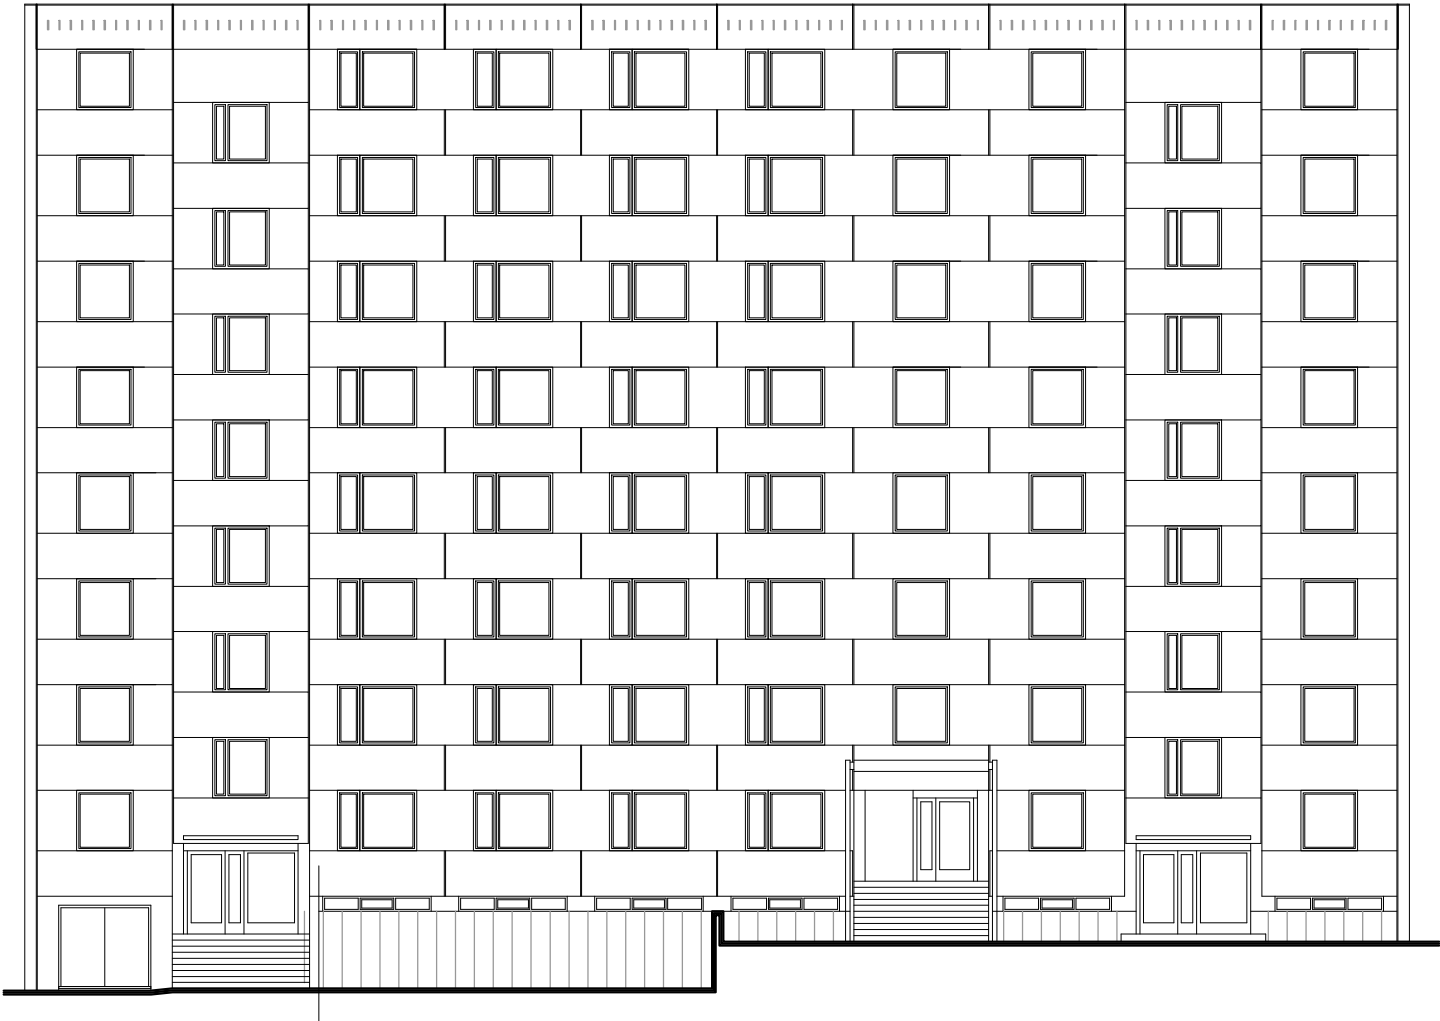
POHLED SEVERNÍ

JEDNÁ SE O PANELOVÝ OBJEKT BYTOVÉHO DOMU, KTERÝ JE POSTAVEN V KONSTRUKČNÍ SOUSTAVĚ T06B-U S PARAPETNÍM OBVODOVÝM PLÁŠTĚM. SPRÁVCE OBJEKTU POUKÁZAL NA OBJEKTIVNÍ ZÁVADY OBVODOVÉHO PLÁŠTĚ ŠTÍTOVÝCH STĚN, KTERÉ SE PROJEVUJÍ ZATÉKÁNÍM DEŠŤOVÉ VODY DO PROSTOR INTERIÉRU OBJEKTU.

V KONTEXTU VÝŠE UVEDENÉHO BYLY ZMÍNĚNÉ ŠTÍTOVÉ STĚNY VIZUÁLNÍM PRŮZKUMEM PROVĚŘENY. TEPELNĚ-IZOLAČNÍ SENDVIČOVÉ PANELE VYKAZUJÍ SICE DROBNÁ DÍLČÍ MECHANICKÁ POŠKOZENÍ V PODOBĚ ULOMENÝCH ROHOVÝCH ČÁSTÍ, ALE NEJEDNÁ SE O POŠKOZENÍ, KTERÁ BY OHROŽOVALA STATIKU ČI STABILITU OBJEKTU. UVEDENÁ POŠKOZENÍ BYLA S NEJVĚTŠÍ PRAVDĚPODOBNOSTÍ ZPŮSOBENA JIŽ PŘI MONTÁŽI Z DOBY REALIZACE OBJEKTU NEŠETRNOU MANIPULACÍ PŘI UKLÁDÁNÍ PANELŮ NEBO PŘI TRANSPORTU. MOŽNÉ, ALE MĚNĚ PRAVDĚPODOBNÉ JE POŠKOZENÍ ROHOVÝCH ČÁSTÍ PANELŮ VLIVEM NEDODRŽENÍ DILATAČNÍCH SPÁR MEZI PANELE. V NĚKTERÝCH ČÁSTECH BYLY ODHALENY "NATVRDO MALTOU VYPLNĚNÉ SPÁRY" KTERÉ MOHLY BÝT ROVNĚŽ PŘÍČINOU UVEDENÉHO JEVU. ZATÉKANÍ DEŠŤOVÉ VODY JE S NEJVĚTŠÍ PRAVDĚPODOBNOSTÍ ZPŮSOBENO VLIVEM NEFUNKČNÍHO PRYŽOVÉHO TĚSNĚNÍ UVEDENÝCH SPÁR MEZI PANELE. JEJICH UVOLNĚNÍ ČI VYPADNUTÍ TAK UMOŽŇUJE PRŮNIK VODY STÉKAJÍCÍ PO FASÁDĚ SMĚREM DO KONSTRUKCE A DÁLE DO INTERIÉRU OBJEKTU. PODROBNĚJI VIZ TZ.
