**Diagnostika vozovky
Silnice III/28510 Velichovky – Rožnov
(km 0,000 – 1,620)**

**Zpráva pro
Údržba silnic Královehradeckého kraje a.s.
Kutnohorská 59
500 04 Hradec Králové**

Květen 2024

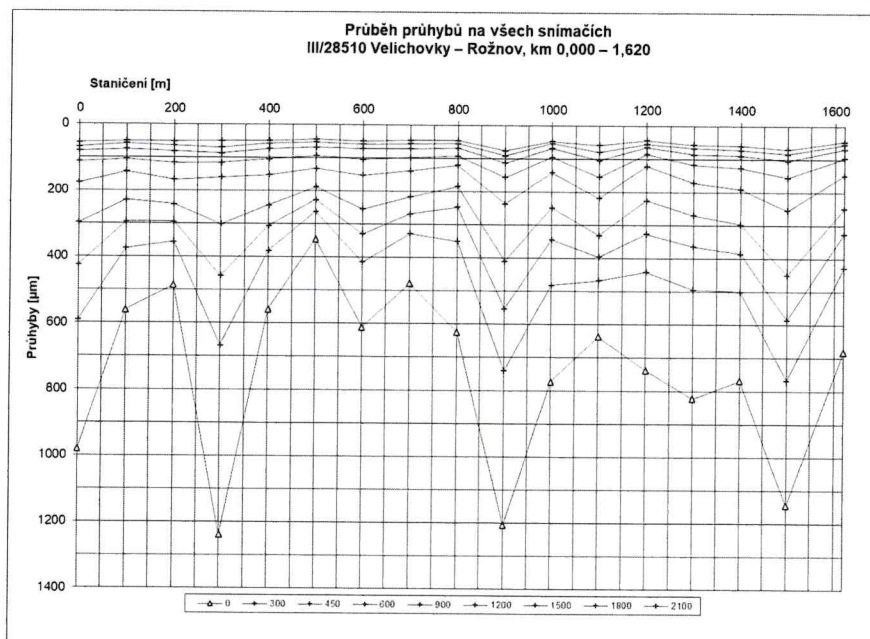
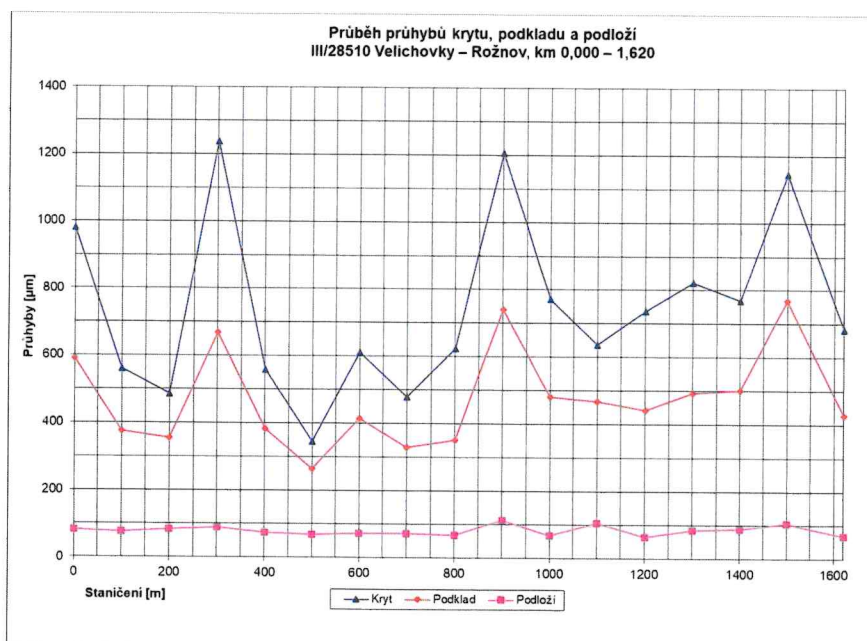
Průhyby vozovky zjištěné na snímači 0 (tj. přímo v místě působení rázového pulzu) se pohybují od 345 do 1238 μm , průměrně 744 μm .

Únosnost vozovky je nevyhovující. Teoretické zesílení se pohybuje od 0 do 110 mm (průměrně 50 mm), zbytková životnost vozovky se pohybuje od 0 do 25 let (průměrně pouze 7 let). Průměrný klasifikační stupeň 4.

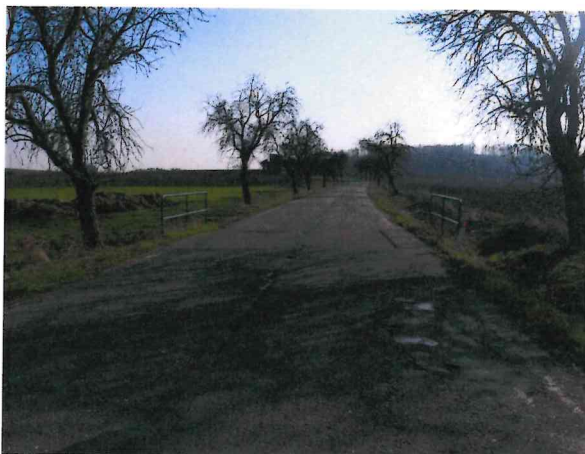
Hl. koroze, výtluky, mozaikové trhliny, vysprávkky

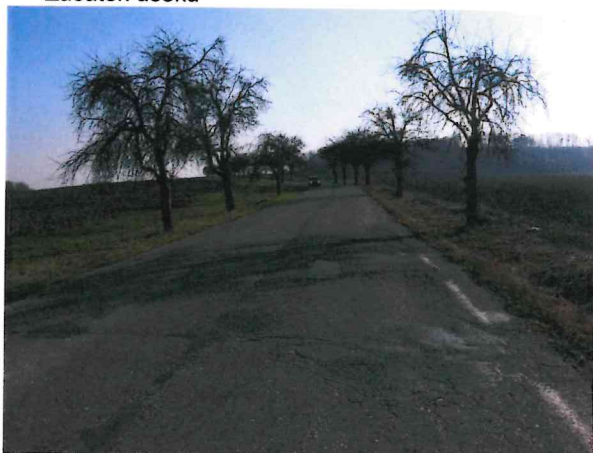
Hl. koroze, mozaikové trhliny až síťové trhliny, deformace

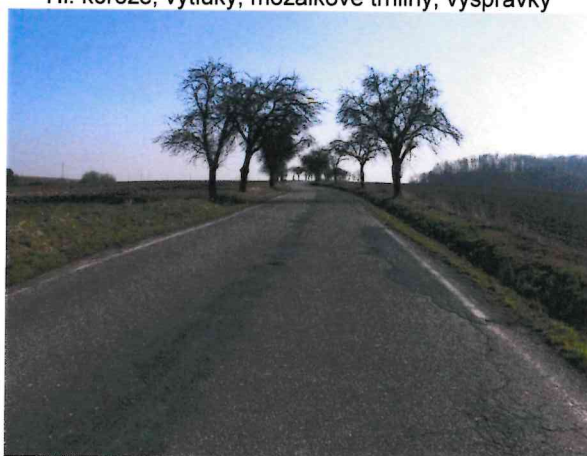
Hl. koroze, podélné rozvětvené trhliny, vysprávkky

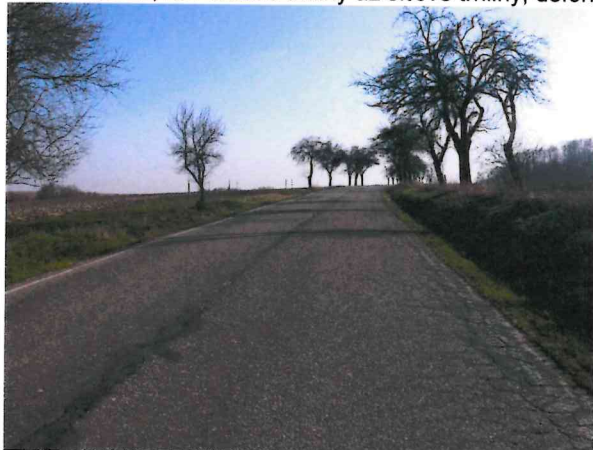
Hl. koroze, výtluky, mozaikové trhliny, nepr. hrboły

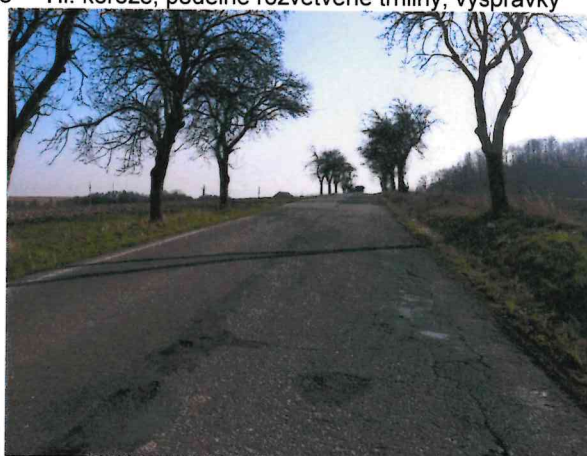
Hl. koroze, vysprávkky, podélné rozvětvené trhliny

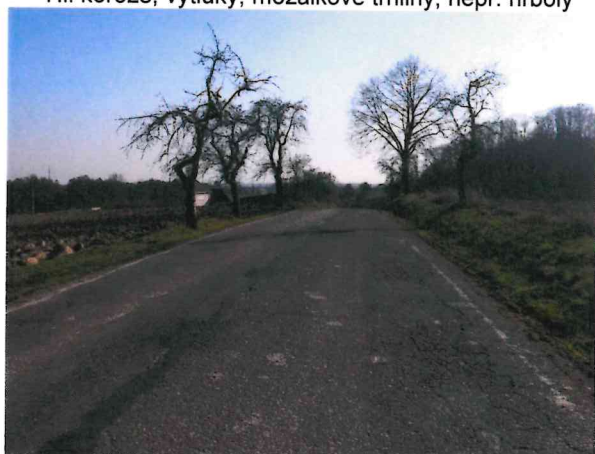
Hl. koroze, mozaikové trhliny, zvýšené nezp. krajnice

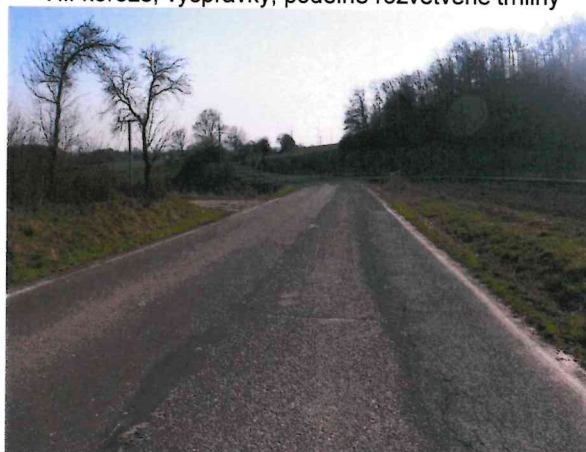
Hl. koroze, podélné rozvětvené trhliny, vysprávkky

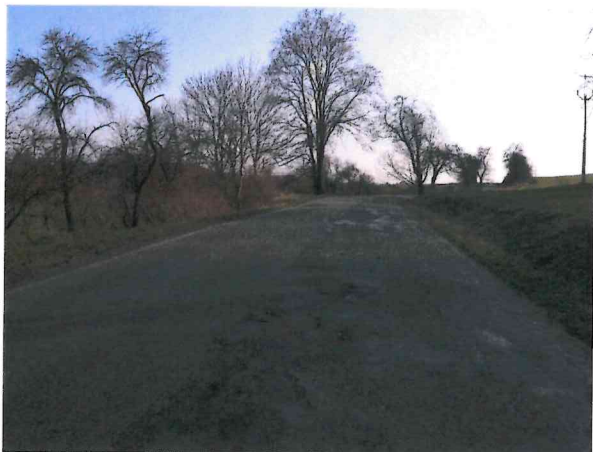
Hl. koroze, vysprávký, podélné trhliny

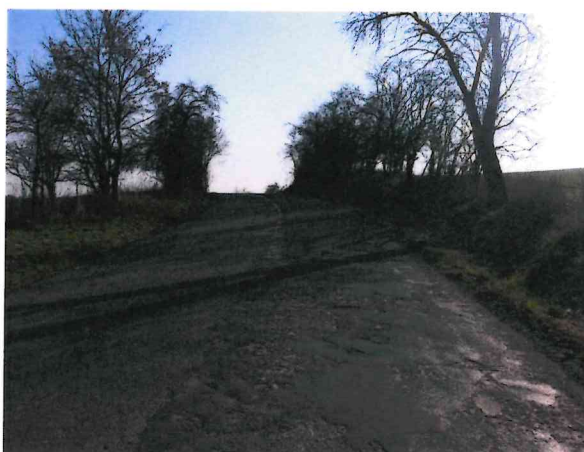
Hl. koroze, mozaikové trhliny, deformace, vysprávký

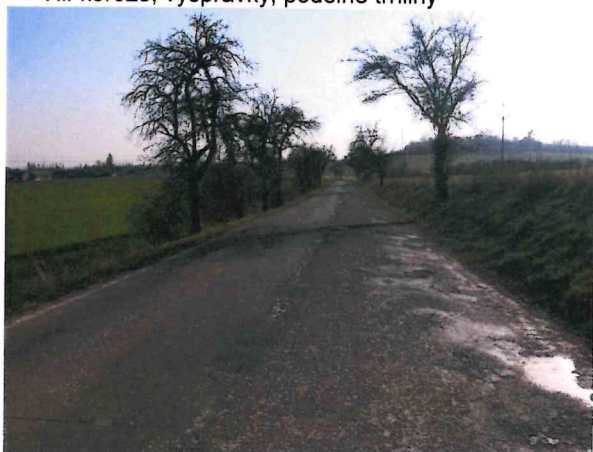
Hl. koroze, plošná deformace, výtluky, mozaik. trhliny

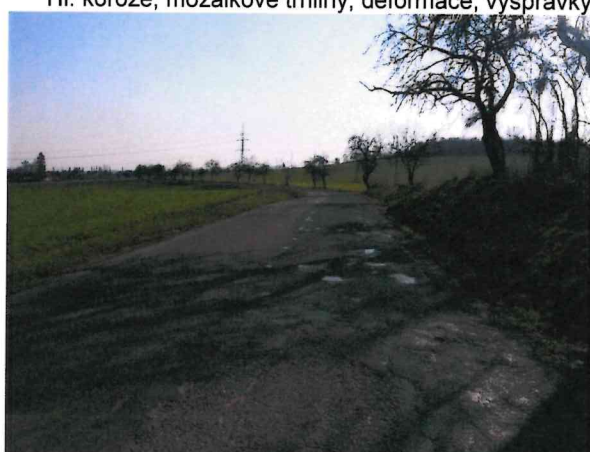
Hl. koroze, vysprávký, zvýšené nezp. krajnice

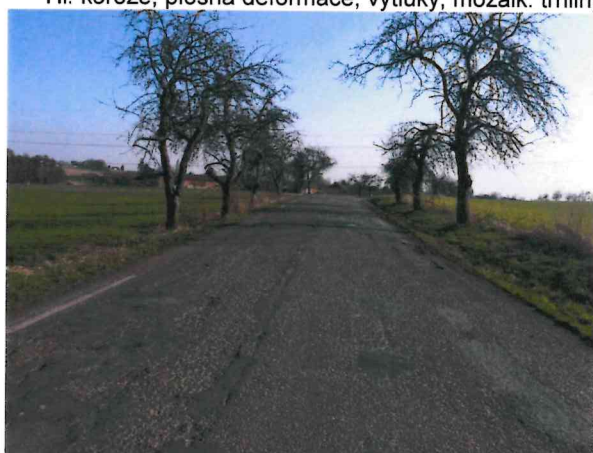
Ztráta kameniva, výtluky, mozaikové trhliny, vysprávký

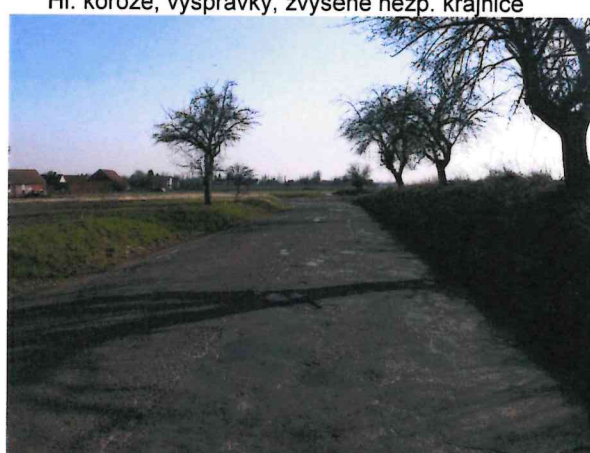
Hl. koroze, vysprávký, výtluky, nepravidelné hrboly
