**ZPRÁVA O PROVEDENÍ DOPLŇKOVÉHO
STAVEBNĚ TECHNICKÉHO PRŮZKUMU OBJEKTU
VYŠŠÍ ODBORNÉ A STŘEDNÍ ZDRAVOTNICKÉ ŠKOLY
NA ULICI KOMENSKÉHO 234/6 V HRADCI KRÁLOVÉ**

Brno, červenec 2023

**ZPRÁVA O PROVEDENÍ
STAVEBNĚ TECHNICKÉHO PRŮZKUMU OBJEKTU
VYŠŠÍ ODBORNÉ A STŘEDNÍ ZDRAVOTNICKÉ ŠKOLY
NA ULICI KOMENSKÉHO 234/6 V HRADCI KRÁLOVÉ**

Brno, duben 2023

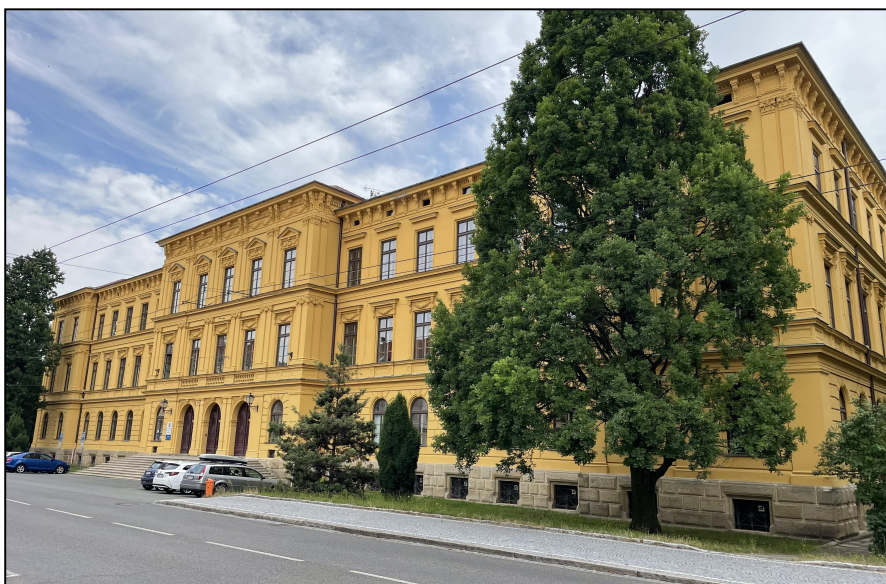
Objekt byl postaven v průběhu 70. let 19. století jako čtyřpodlažní budova (jedno podzemní a tři nadzemní podlaží) půdorysného tvaru písmene E, viz foto č.0 na titulním listě. Ve střední lodi je umístěna tělocvična, nad ní aula a jsou provedeny vždy přes dvě podlaží oproti zbytku budovy. Na přelomu tisíciletí byla provedena rekonstrukce objektu zaměřená na výměnu krovu a střešního pláště včetně stropních konstrukcí nad 3.NP a provedení půdní vestavby ve východní třetině objektu.

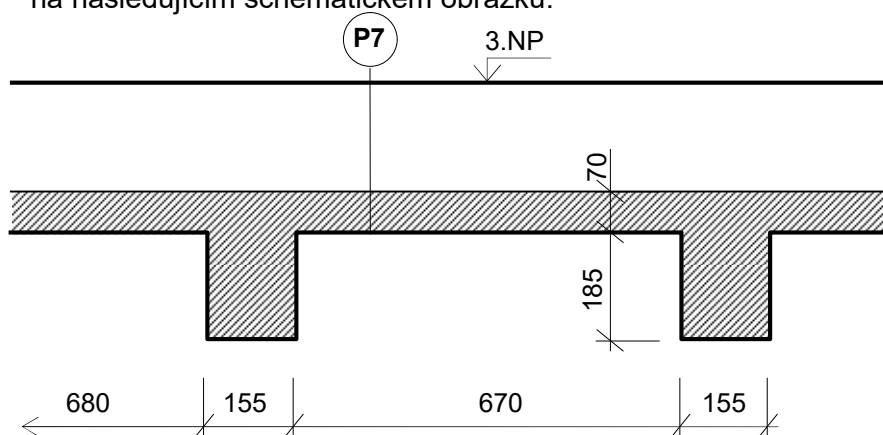
Poznámka: - nosnou konstrukci tvoří ŽB trámový strop, tvar nosné stropní konstrukce je naznačen na následujícím schématickém obrázku:

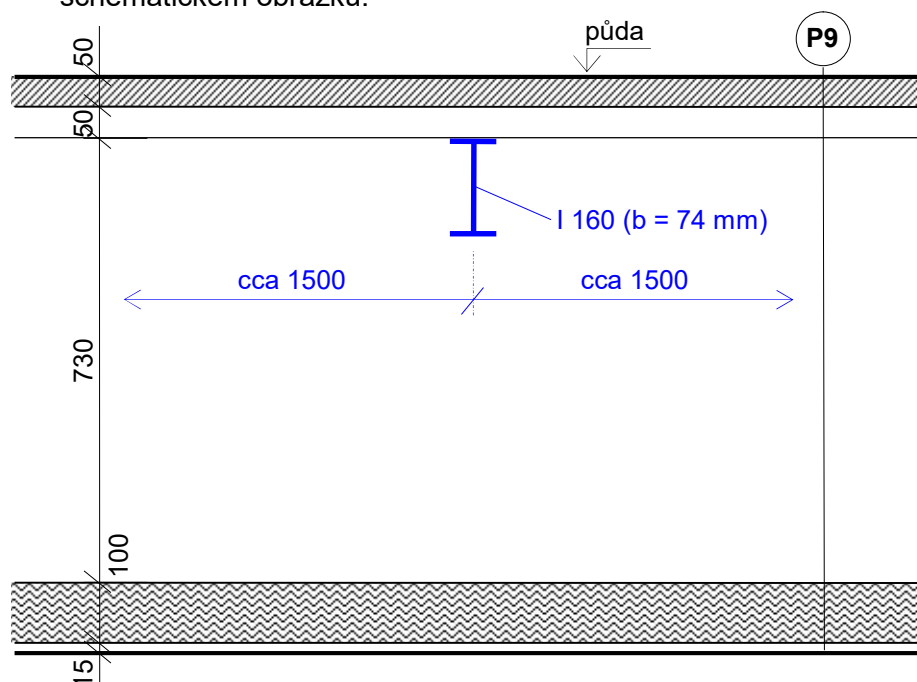
Poznámka: - nosnou konstrukci tvoří ocelové válcované I profily vynášející trapézové plechy zalité betonovou zálivkou, tvar nosné stropní konstrukce je naznačen na následujícím schématickém obrázku:

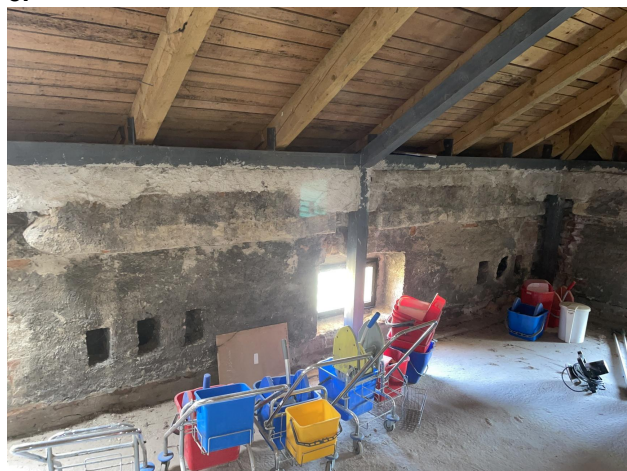
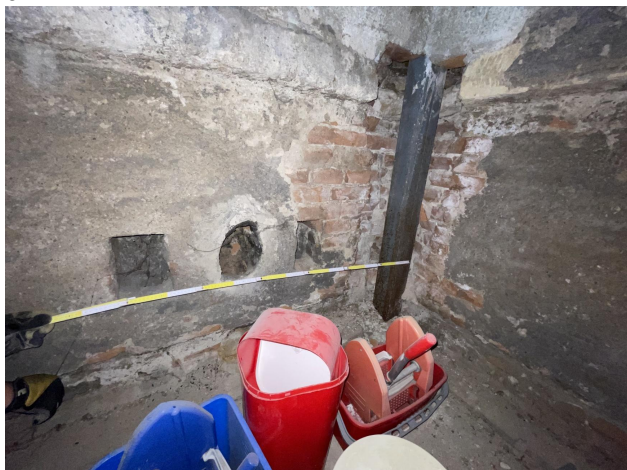
V prostoru půdy jsou v obvodovém zdivu patrné otvory, dříve patrně sloužili jako větrací průduchy ve zdivu nebo jako komínová tělesa, foto č.8 a 9, jejich umístění je patrné z výkresové dokumentace.

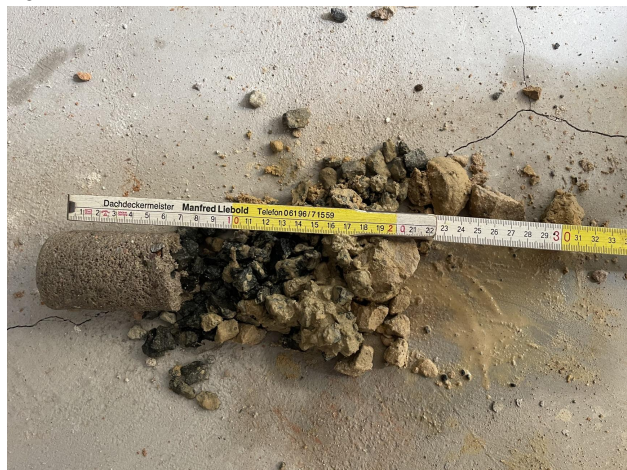
10.

Sonda P1

(sklad v 1.PP, foto č.10)

tl. (mm)	
• cementový potěr	1	
• betonová mazanina + KARI síť (výztuž Ø 5 mm, krytí 5 mm od spodní hrany mazaniny)	80	
• štěrkový násyp	40	
• <u>zvětralý pískovec</u>	130	celkem cca 250 mm
• zemina

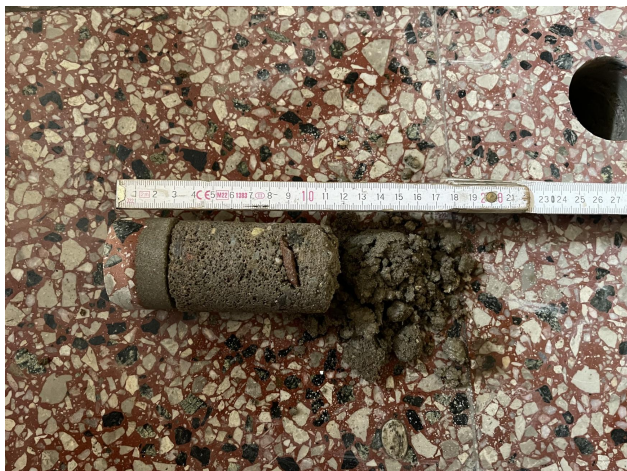
11.

Sonda P2

(sociální zařízení v 1.PP, foto č.11)

tl. (mm)	
• teraco dlažba	30	
• <u>podkladní beton (spodní část porézni)</u>	85	celkem cca 115 mm
• zemina

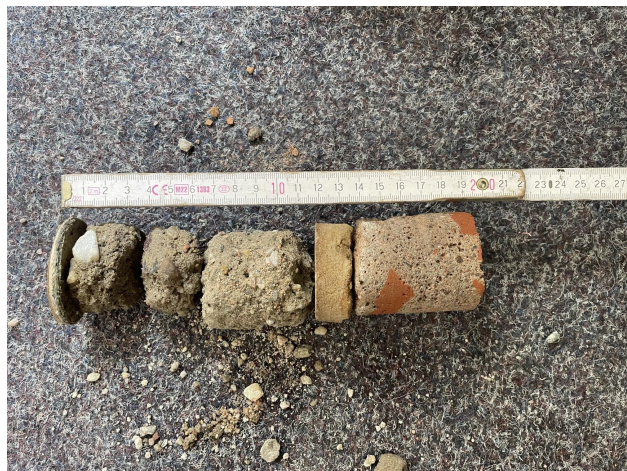
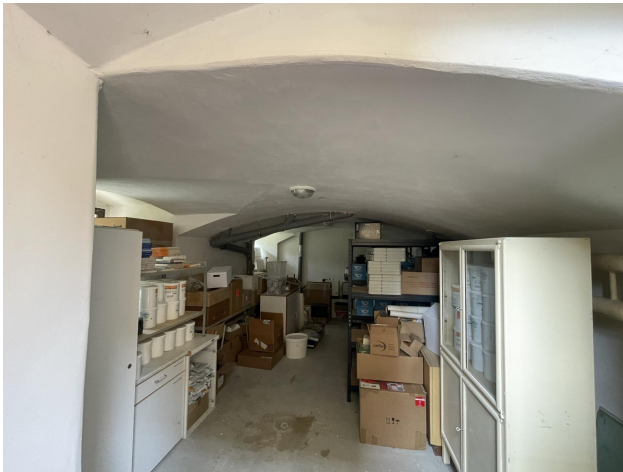
Sonda P3

(kancelář v 1.NP, foto č.12 a 13)

tl. (mm)	
• koberec	2	
• PVC	3	
• betonová mazanina (nekvalitní, rozpadla se)	110	
• kamenná dlažba	15	
• betonová mazanina	120	celkem cca 250 mm
• cihelná klenba	290	
• omítka	15

Poznámka: - cihelná klenba má rozpětí cca 3,53 m a vzepětí cca 0,4 m.

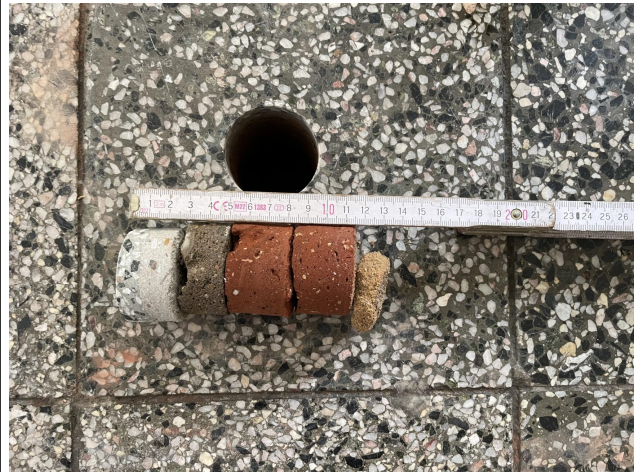
14.

Sonda P4

(chodba v 1.NP, foto č.14)

tl. (mm)	
• teraco dlažba	25	
• cementový potěr	5	
• betonová mazanina	20	
• cihelná rovnanina	65	
• maltové lože	15	
• násyp (stavební suť)	45	celkem cca 175 mm
• cihelná klenba	290	
• omítka	10

Poznámka: - cihelná klenba má rozpětí cca 1,95 m a vzepětí cca 0,29 m.

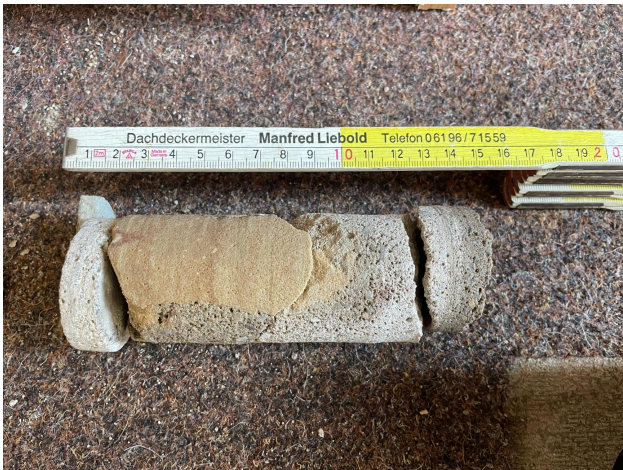
15.

Sonda P5

(kancelář v 2.NP, foto č.15)

tl. (mm)	
• koberec	2	
• cementový potěr	8	
• betonová mazanina	15	
• kamenná dlažba (z pískovce)	75	
• betonová mazanina	35	
• betonová mazanina	10	celkem cca 145 mm
• cihelná klenba	290	
• omítka	20

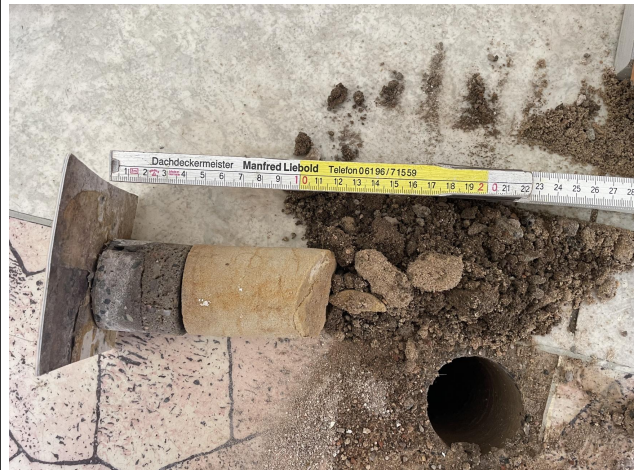
16.

Sonda P6

(chodba v 2.NP, foto č.16)

tl. (mm)	
• PVC	2	
• teraco dlažba	22	
• betonová mazanina	20	
• pískovcová dlažba	cca 80	
• maltové lože (rozpadlé)	20	
• násyp (stavební suť)	70	celkem cca 215 mm
• cihelná klenba	290	
• omítka	15

Poznámka: - cihelná klenba má rozpětí cca 2,27 m a vzepětí cca 0,44 m.

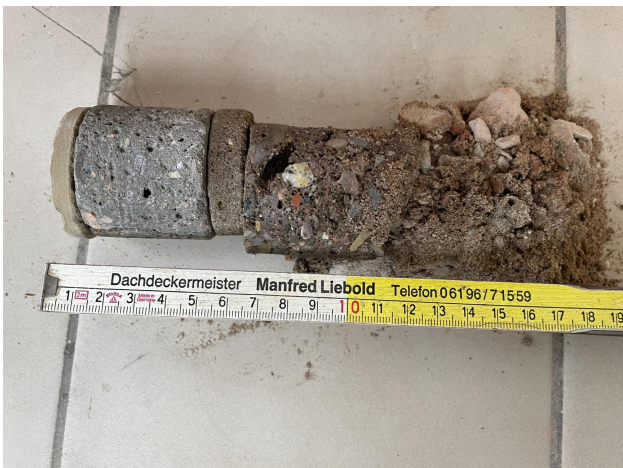
17.

Sonda P7

(laboratoř v 3.NP, foto č.17)

tl. (mm)	
• keramická dlažba	7	
• cementové lepidlo	3	
• betonová mazanina	40	
• betonová dlažba	12	
• betonová mazanina	60	
• násyp (stavební suť)	70	celkem cca 190 mm
• ŽB deska	70	
• omítka	5

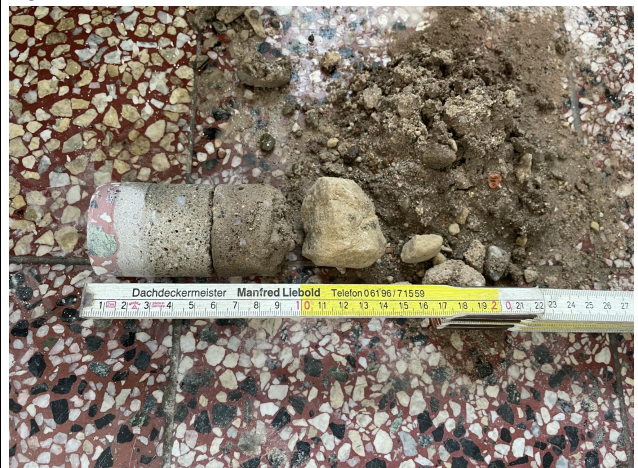
18.

Sonda P8

(chodba v 3.NP, foto č.18)

tl. (mm)	
• teraco dlažba	25	
• betonová mazanina	30	
• betonová mazanina	30	
• násyp (stavební suť)	170	celkem cca 255 mm
• cihelná klenba	140	
• omítka	20

Poznámka: - cihelná klenba má rozpětí cca 2,34 m a vzepětí cca 0,29 m.

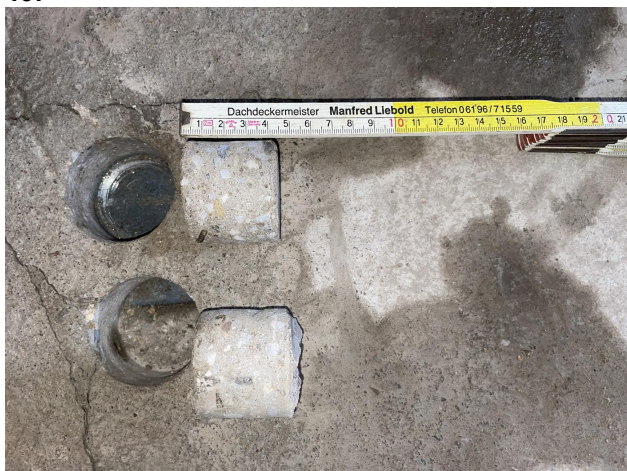
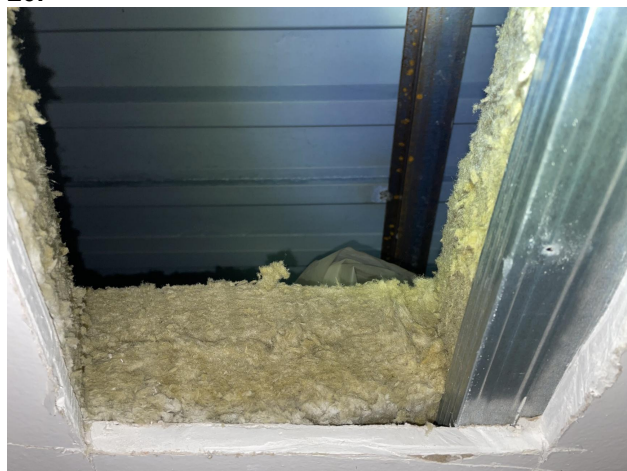
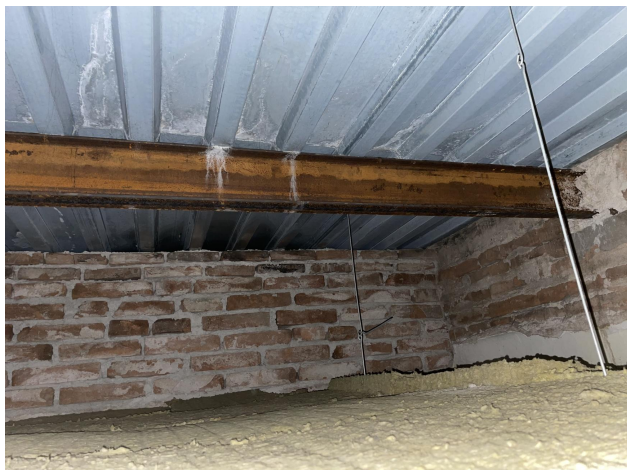
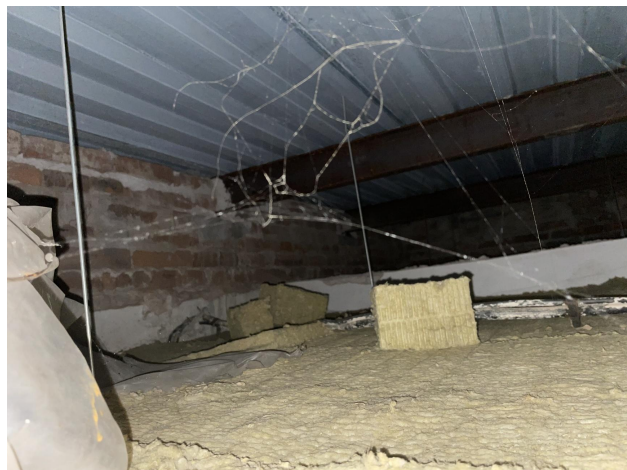
Sonda P9

(půda (4.NP), foto č.19 - 22)

tl. (mm)
• betonová zálivka (včetně vlny trapézového plechu)	cca 100
• trapézový plech (výška vlny 50 mm)	nezjišťováno
• vzduchová mezera (od spodní vlny plechu)	730
• rohože minerální vaty	100
• sádkartonové desky	15

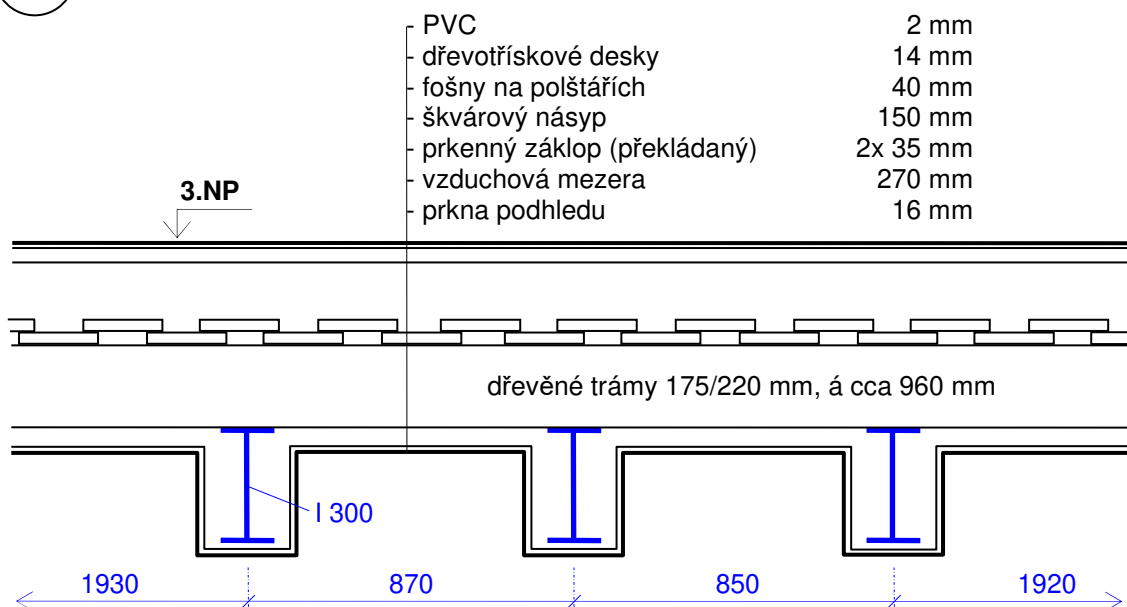
V1**Strop nad 2.NP**, foto č.2 - 5

Poznámka: šířka pásnice u I 300 je 125 mm.

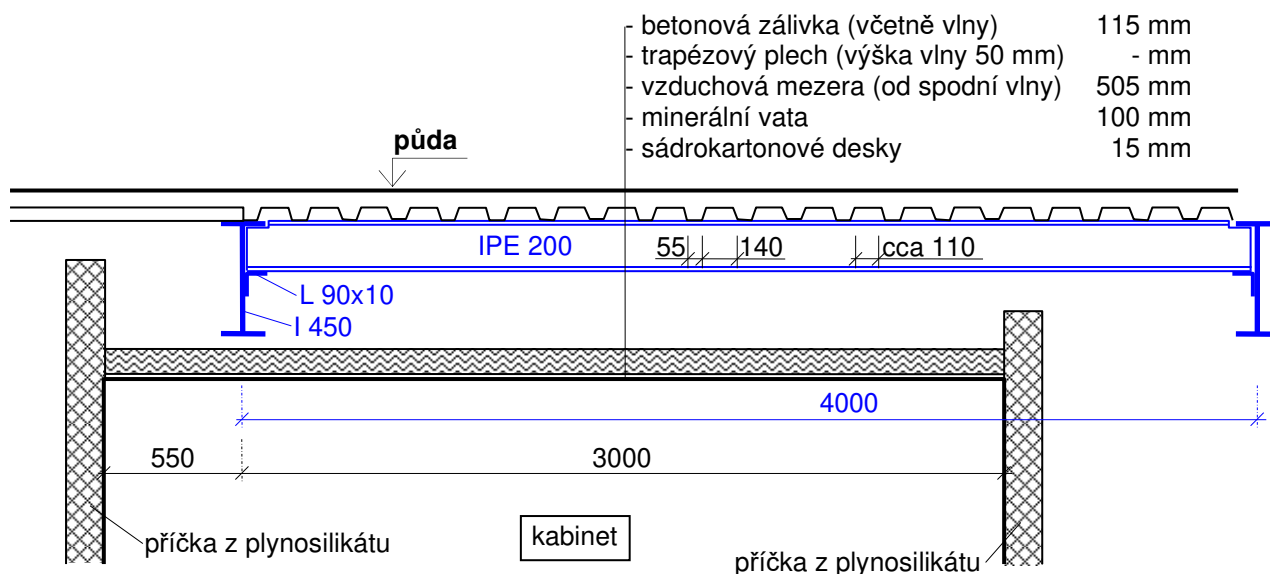
V2**Strop nad 3.NP**, foto č.6 - 10

Poznámka: šířka pásnice u I 450 je 170 mm a u IPE 200 je 100 mm.
Severovýchodním směrem za I 450 se otáčí nosný směr trapézového plechu o 90°.

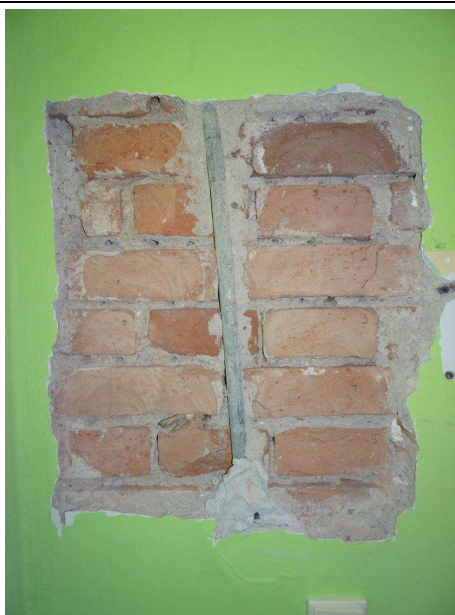
1.

Pro potřebu stanovení orientační pevnosti zdiva severozápadní obvodové nosné stěny byly na vybraném místě zkoumaného objektu v 3.NP zjišťovány pevnosti dílčích zdících materiálů (cihel plných pálených a zdící malty) a následně byla stanovena pevnost zdiva v tlaku. Tyto pevnosti byly ověřovány nedestruktivními zkouškami v souladu s [5] a dle [6], [7] a [8]. Umístění zkušební místa je zřejmé z výkresové dokumentace. Pohled na zkušební místo viz foto č.1.

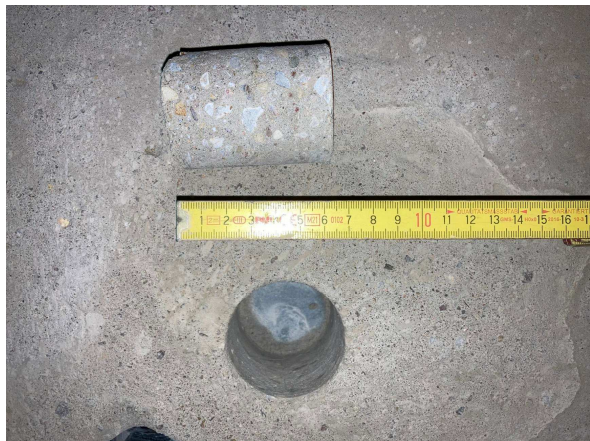
11.

Sonda P1

(půda, zvýšená část nad schodištěm, foto č.11)

tl. (mm)
• beton (včetně vlny)	120
• trapézový plech (výška vlny 60 mm)	-
• vzduchová mezera	240
• minerální vata	150
• sádkartonové desky	15

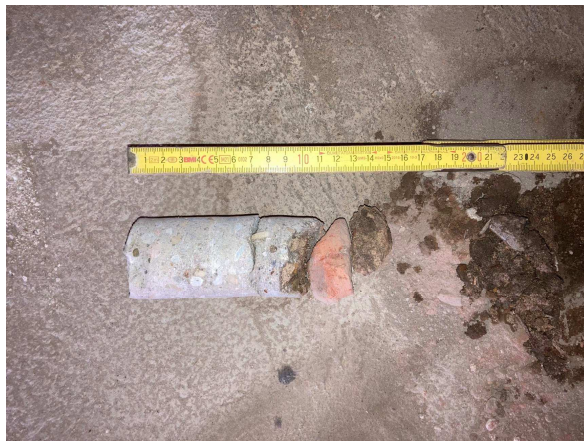
12.

Sonda P2

(půda, nad sociálním zařízením, foto č.12)

tl. (mm)	
• beton	100	
• cihelná dlažba	30	
• maltové lože	20	
• násyp	110	celkem cca 260 mm
• ŽB stropní deska	cca 60

Nosná stropní konstrukce je provedena jako ŽB trámový strop s rozměry trámů 150/180 mm s osovými vzdálenostmi cca 840 mm.

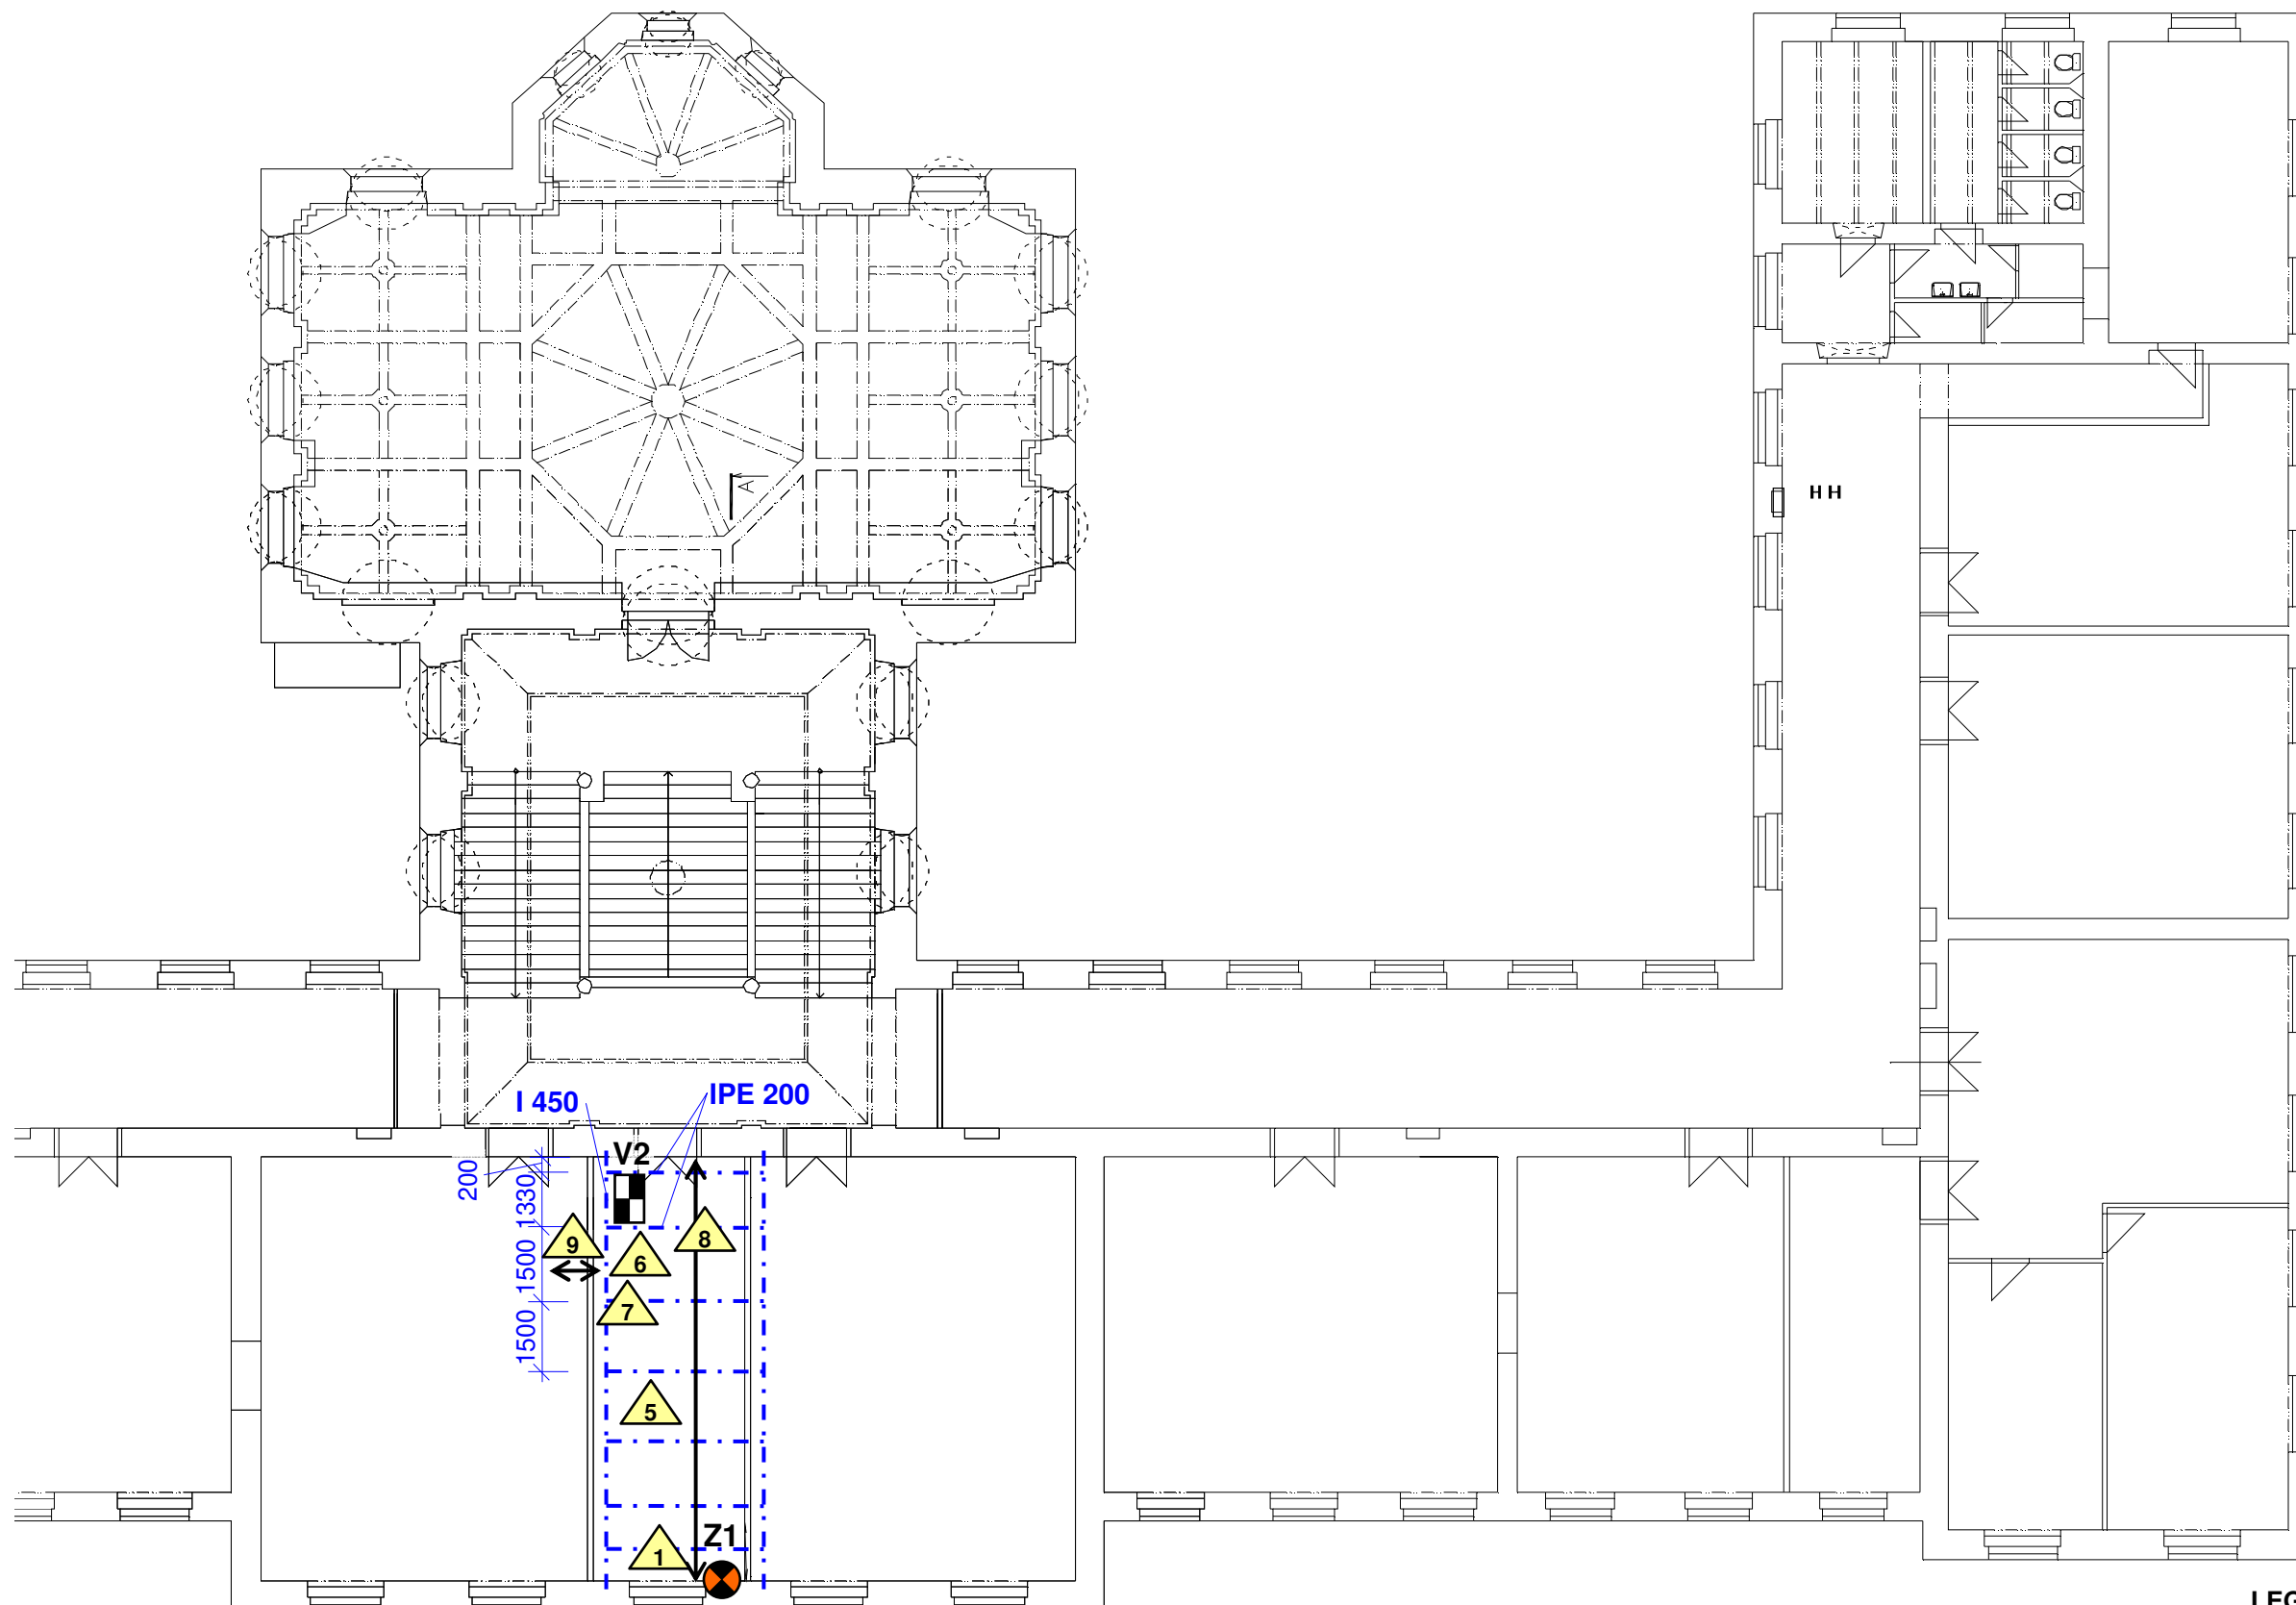
Výkres č.2

Poznámka: - počet IPE 200 je pouze ilustrativní.
