INŽENÝRSKOGEOLOGICKÝ PRŮZKUM

Soukromá kancelář pro průzkum a inženýrskou činnost IČO: 162 45 831 ING. JIŘÍ PETERA, Hradec Králové Datum: 06/2024 Zak. č.: JIP/2054/24
Vypracoval: Bc. Jan Heteš DiS.	
Akce: II-304 Česká Skalice - sesuv silnice u Skaličanu a.s. INŽENÝRSKOGEOLOGICKÝ PRŮZKUM	
Objednatel: Královéhradecký kraj, Pivovarské náměstí 1245, Hradec Králové 500 03

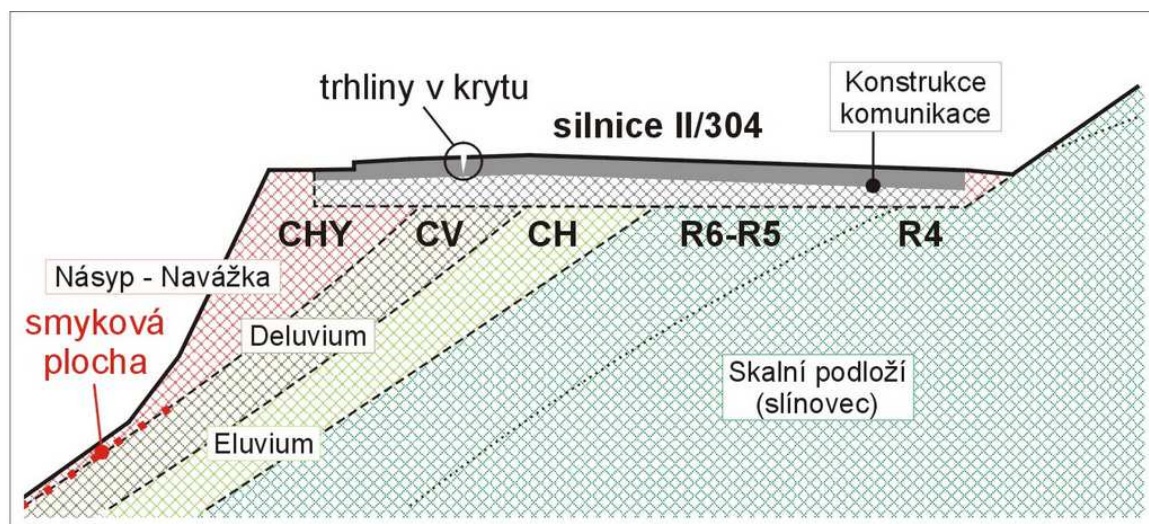
Obr. 2: Charakteristický řez tělesem komunikace.

- V místě sesuvu došlo k sesunutí zemin násypu po smykové ploše, která je tvořena tenkou vrstvou deluviálních uloženin (velmi vysoce plastickými jíly tř. CV). Hlavním iniciačním impulsem sesuvu byla srážková voda zatékající do tělesa násypu (vrstvy hrubého kameniva) a sytící jílovité vrstvy násypu.

- Při pohledu do příčného geologického řezu v příloze 2/1 je zřejmé, že **po prodloužení smykové plochy směrem k niveletě komunikace dochází k protnutí v místě výskytu trhlin v krytu** – a právě tato část tělesa komunikace je ohrožena případnými dalšími sesuvnými pohyby!

- Problematická místa v podloží řešené komunikace vznikají na rozhraní geotechnicky odlišných zemin (hornin). První – ostré rozhraní je na kontaktu přirozeně uložených vrstev a antropogenně uložených zemin násypu (na obrázku 2 – viz propojení linie smykové plochy s trhlinami v krytu). Projevem prvního rozhraní na povrchu terénu jsou právě trhliny v krytu komunikace. Druhé – již ne tak výrazné rozhraní je tvořeno postupným přechodem silně zvětralých slínovců (R6) do navětralých slínovců tř. R4.

- Ze zjištěného sledu geologických vrstev doporučujeme **zápory (piloty) vetknout do skalního podloží a opřít jejich patu o slínovec třídy R3**. Povrch slínovců třídy R3 se na lokalitě vyskytuje od hloubky 3,1 – 4,2 m pod niveletou komunikace (viz geologický profil v příloze 2/2). Upozorňujeme, že tato hloubka povrchu slínovce třídy R3 odpovídá poloze vrtů V-4 až V-6 prováděných cca 0,6 – 1,2 m od krajnice silnice. Pokud budou zápory (piloty) prováděny dále směrem ze svahu, je nutné počítat s jejich větší délkou (viz geologický řez v příloze 2/1).

- **Do dopravního řešení doporučujeme začlenit odvodnění silnice.** Jakýkoli zásah do stávajícího tělesa silnice se nesmí stát vstupní branou srážkových vod do jílovitých zemin v podloží.
- Za vhodné řešení považujeme například podélný mělký betonový žlab s obrubou po obou krajnicích silnice svedený do příčných odvodňovacích propustků (jeden nově zbudovaný v místě stávajícího sesuvu, jako druhý lze využít stávající propustek v km 19,010).
- Dále doporučujeme provést utěsnění trhlin v krytu vozovky flexibilní zálivkou.
- Cílem úprav bude zamezení vnikání srážkových vod do podložních zemin a do tělesa násypu.
