DIAGNOSTICKÝ PRŮZKUM A NÁVRH OPRAVY VOZOVKY SILNICE „II/318 Častolovice, obchvat“

ZPRÁVA č. ZP/136115/2019

Diagnostika vozovky a návrh opravy vozovky silnice
„II/318 Častolovice, obchvat“

**Diagnostika vozovky a návrh opravy
vozovky silnice č. II/318 Častolovice -
obchvat**

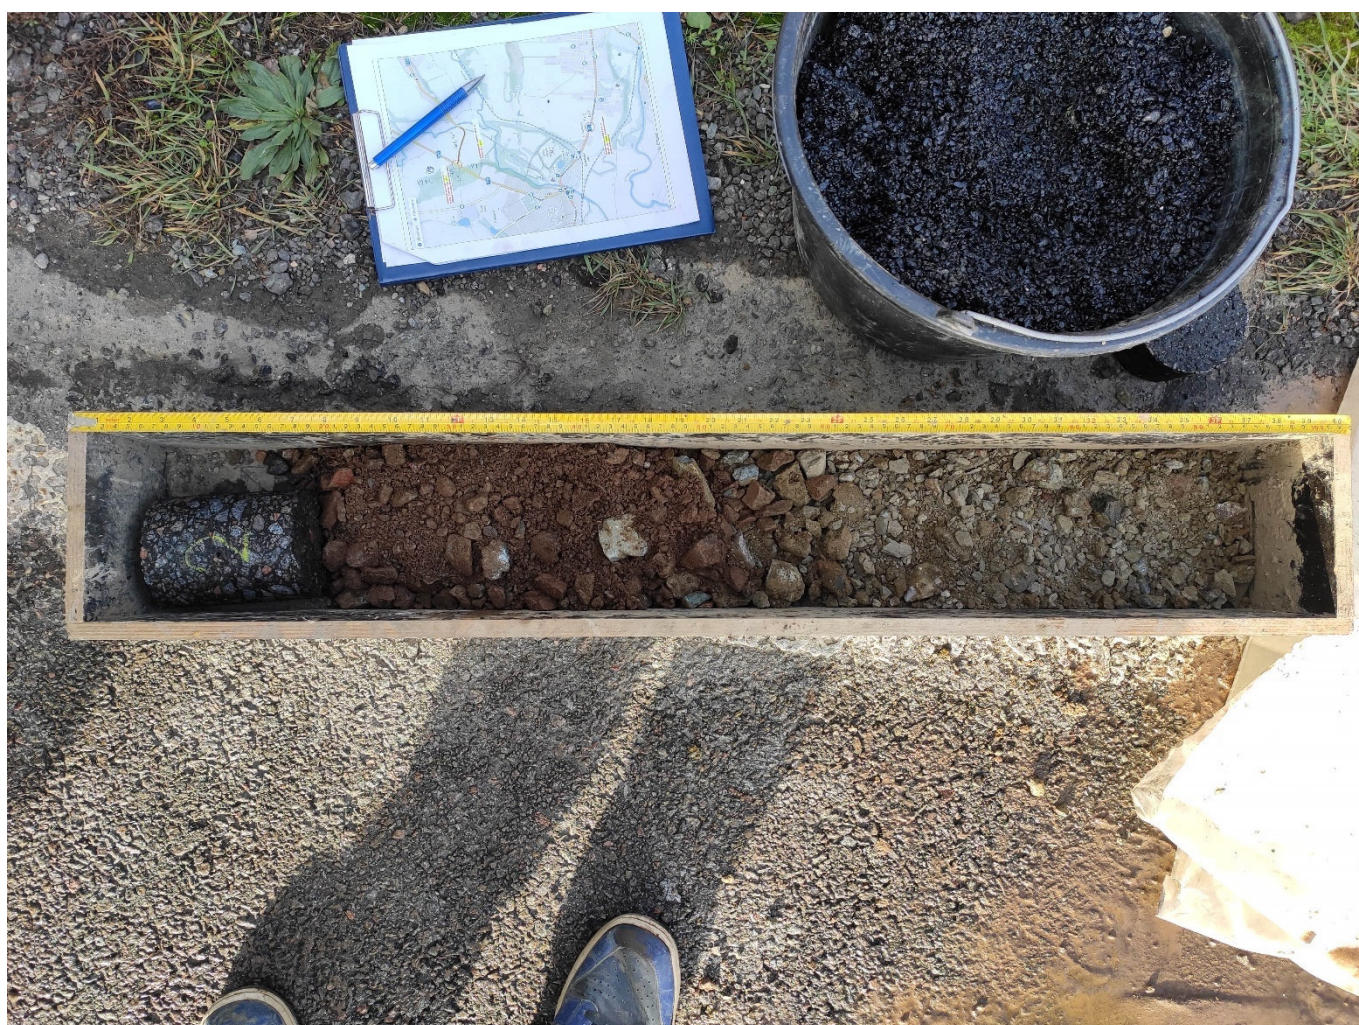
V2 – S2 (sonda na stavbě)

Označení vzorku	Konstrukce vozovky - původní vozovka			Poznámka
V2 - S2	125 mm	1	Asfaltové souvrství	
	300 mm	2	ŠD 0/63 mm	
	575 mm	3	Štěrkovitá zemina	
Celkem	1000 mm

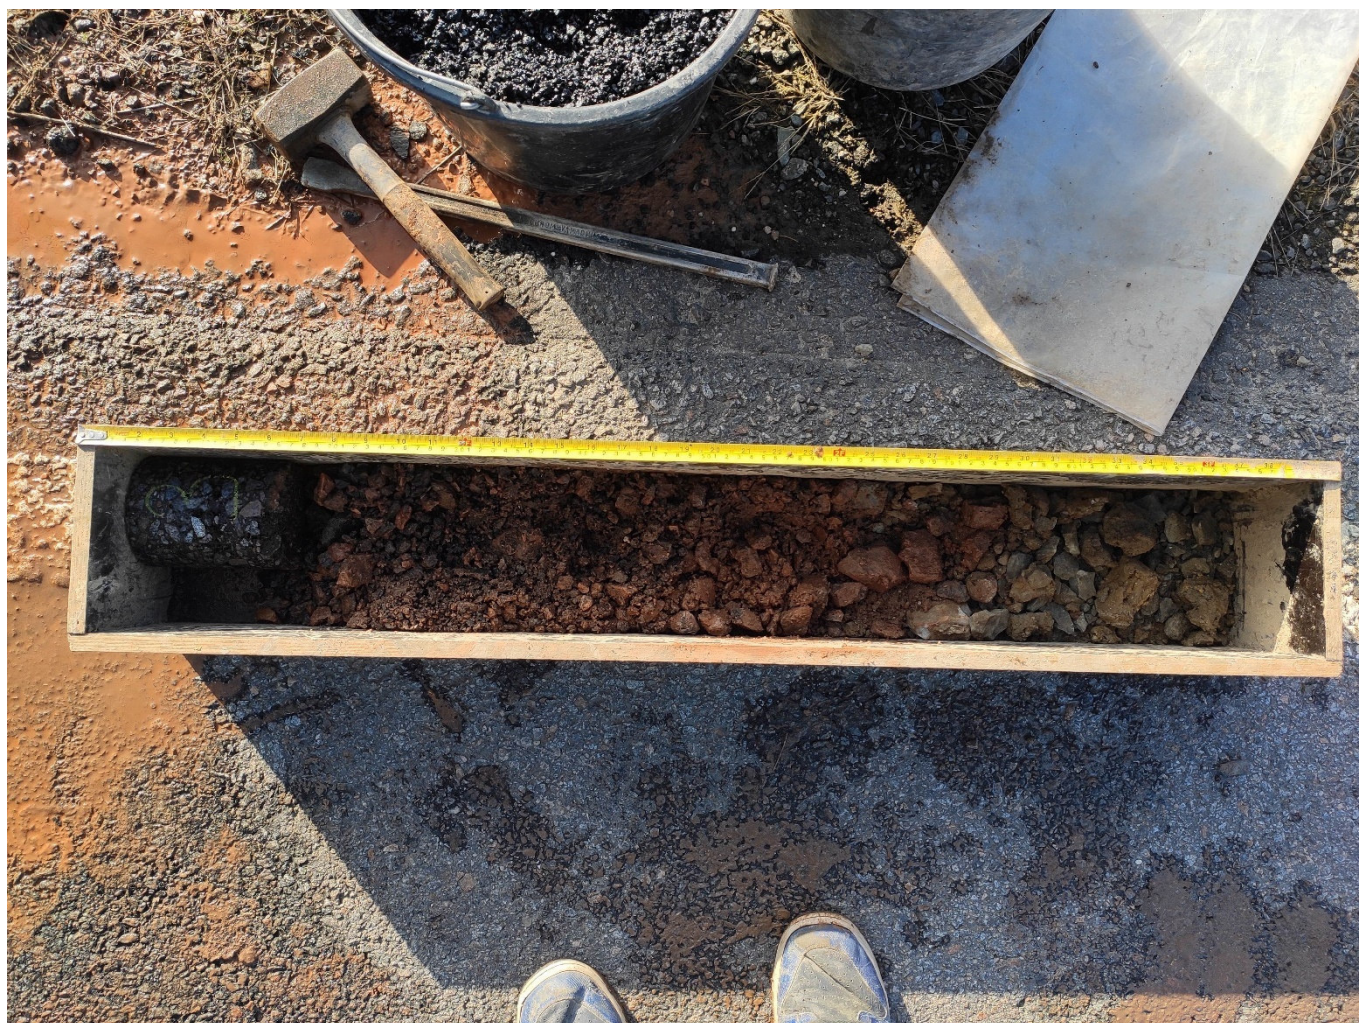
V3 – S3 (sonda na stavbě)

Označení vzorku	Konstrukce vozovky - původní vozovka			Poznámka
V3 - S3	125 mm	1	Asfaltové souvrství	
	400 mm	2	ŠD 0/63 mm	
	475 mm	3	Štěrkovitá zemina	
Celkem	1000 mm

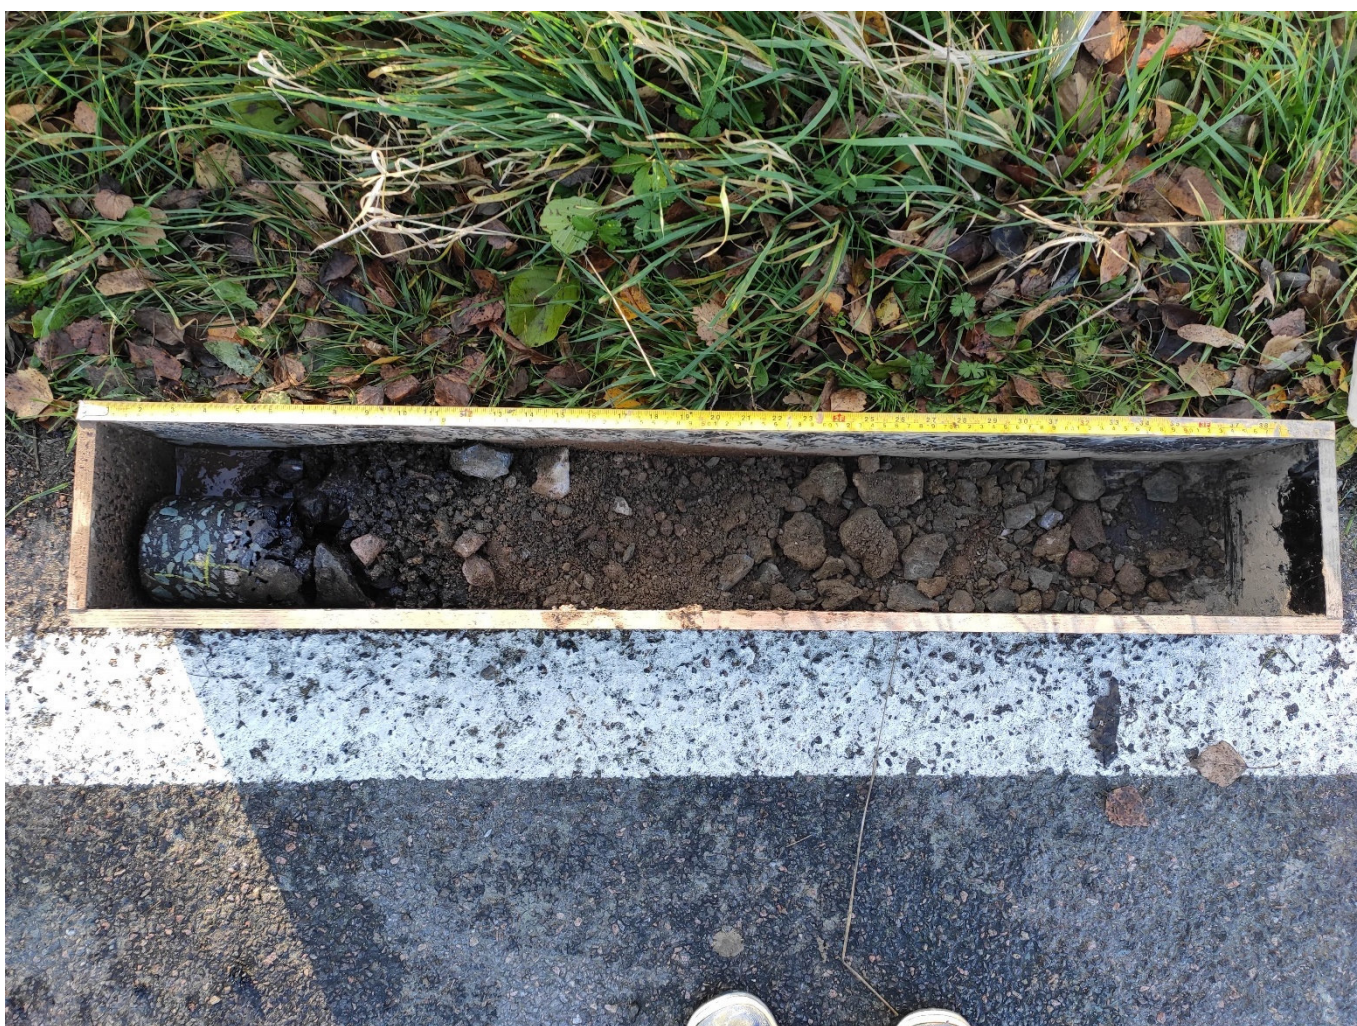
V4 – S4 (sonda na stavbě)

Označení vzorku	Konstrukce vozovky - původní vozovka			Poznámka
V4 - S4	75 mm	1	Asfaltové souvrství	
	125 mm	2	Penetrační makadam	
	220 mm	3	Písčitá zemina	
	580 mm	4	Štěrkovitá zemina	
Celkem	1000 mm

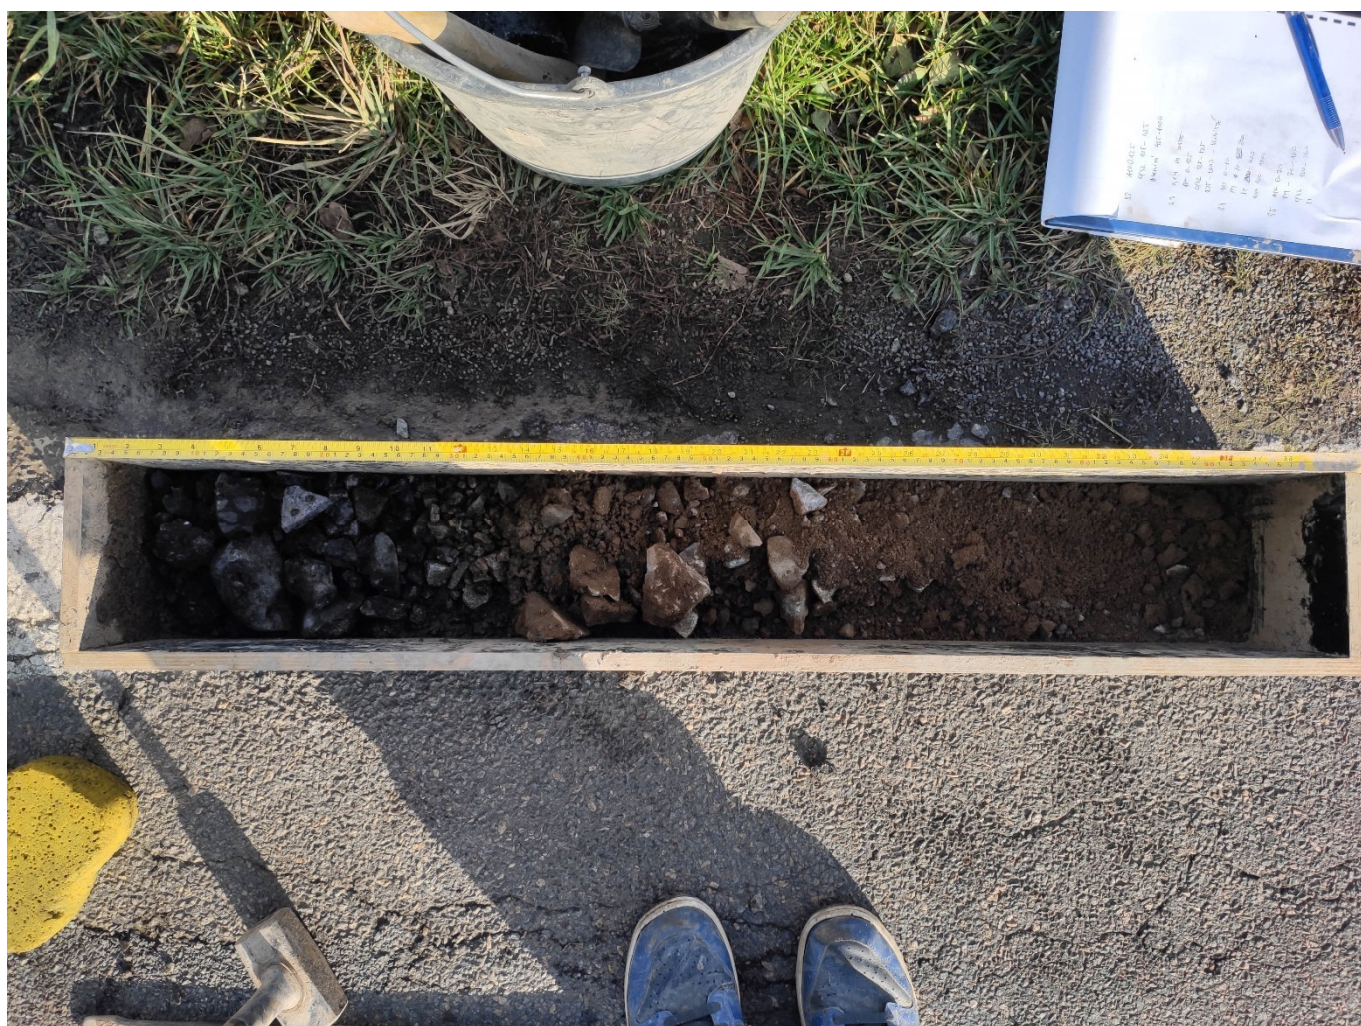
V5 – S5 (sonda na stavbě)

Označení vzorku	Konstrukce vozovky - původní vozovka			Poznámka
V5 - S5	70 mm	1	Asfaltové souvrství	
	90 mm	2	Penetrační makadam	
	200 mm	3	ŠD 0/63	
	640 mm	4	Štěrkovitá zemina	
Celkem	1000 mm

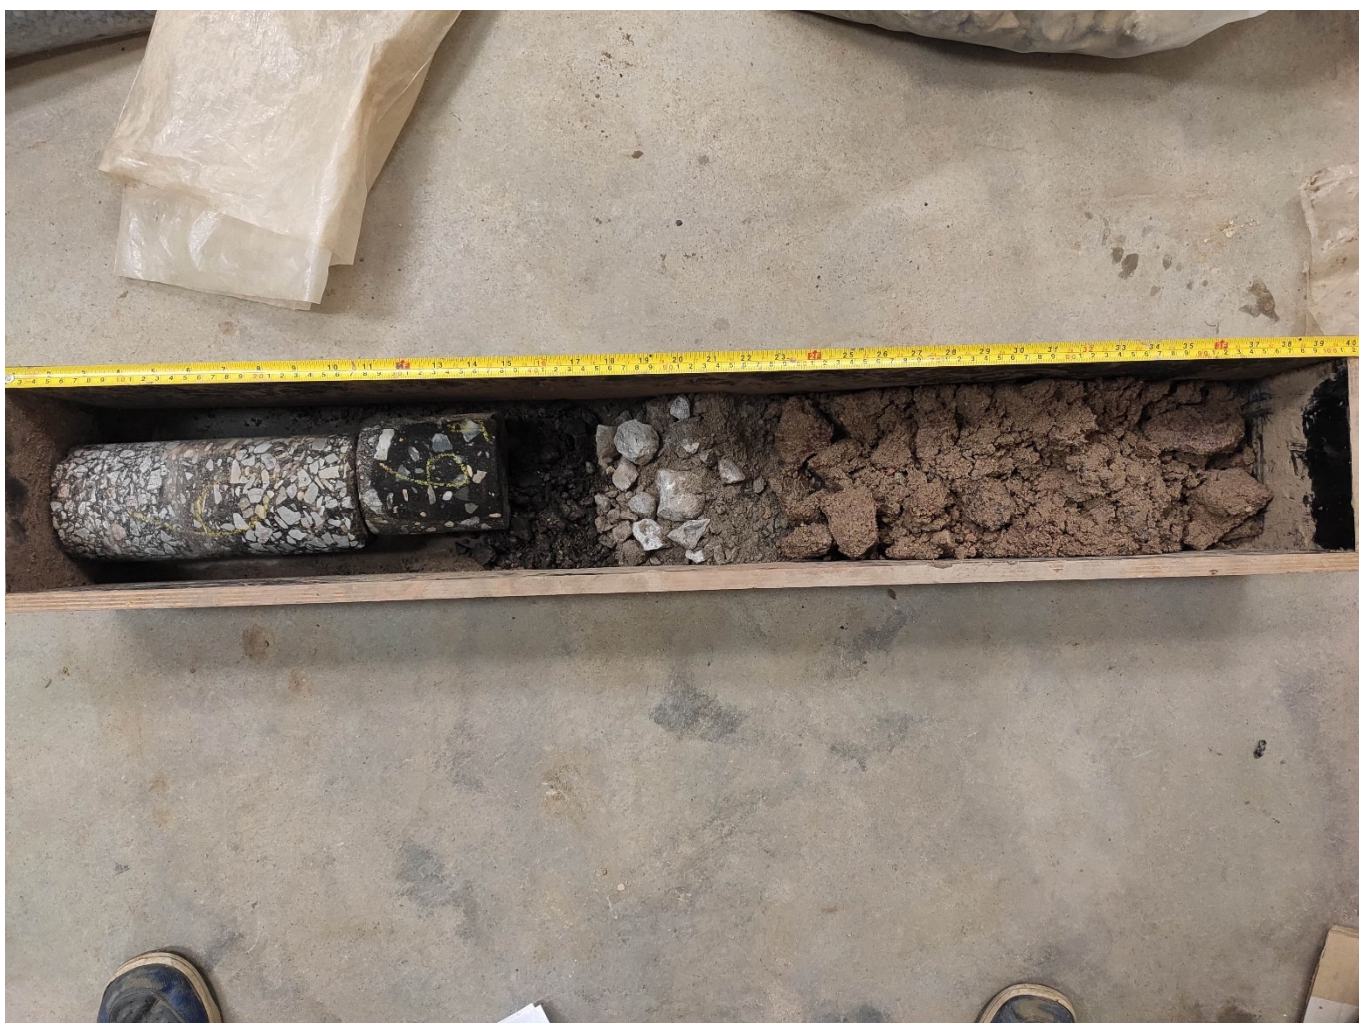
Označení vzorku	Konstrukce vozovky - původní vozovka			Poznámka
V6 - S6	345 mm	1	Asfaltové souvrství	
	50 mm	2	Penetrační makadam	
	100 mm	3	Dlažba - žula	
	505 mm	4	Štěrkovitá zemina	
Celkem	1000 mm
