F.8. PRŮZKUM PAU

KRAJ: KRÁLOVÉHRADECKÝ	OKRES: HRADEC KRÁLOVÉ	OBEC: HOLOHLAVY, ČERNOŽICE	STUPEŇ:	DUSP, PDPS
INVESTOR: ŘEDITELSTVÍ SILNIC A DÁLNIC ČR, SPRÁVA HRADEC KRÁLOVÉ			ZAK.ČÍSLO:	2788-22-3
AKCE: 1/33 ČERNOŽICE, MOST EV. Č. 33-008 (DUSP + PDPS + IČ + AD) OBJEKT: F.8. PRŮZKUM PAU			ARCHIVNÍ ČÍSLO:	2788
			DATUM:	06/2023
			FORMÁT:	
			MĚŘÍTKO:	-
OBSAH: PRŮZKUM PAU			ČÍSLO SOUPRAVY:	ČÍSLO PŘÍLOHY: F.8.

Průzkum konstrukce vozovky
Stanovení polycyklických aromatických uhlovodíků
Silnice I/33 Černožice, most ev. č. 33-008

Březen 2023

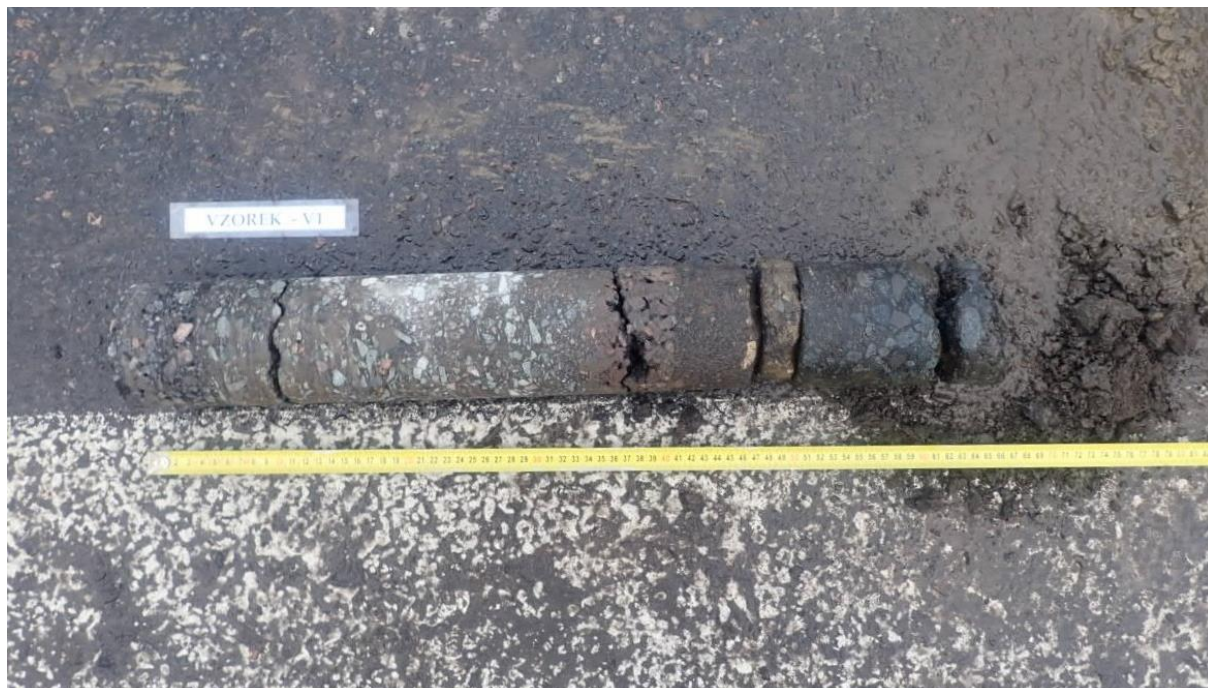
Konstrukce vozovky:	60 mm	SMA 11	Asfaltový koberec mastixový
	150 mm	ACL 16	Asfaltový beton pro ložní vrstvy
	100 mm	ACL 16	Asfaltový beton pro ložní vrstvy
	40 mm	ACL 16	Asfaltový beton pro ložní vrstvy
	Separace vrstev		
	50 mm	ACL 16	Asfaltový beton pro ložní vrstvy
	50 mm	ACO 8	Asfaltový beton pro ohrusné vrstvy
	Separace vrstev		
	40 mm	ACO 8	Asfaltový beton pro ohrusné vrstvy
	Separace vrstev		
	100 mm	ACP 22	Asfaltový beton pro podkladní vrstvy
	Separace vrstev		
	40 mm	ACP 22	Asfaltový beton pro podkladní vrstvy

Odvrtaná tloušťka
konstrukce vozovky: 630 mm

Obr. 1 - Jádro vývrtu Vzorek – V1 (in situ).

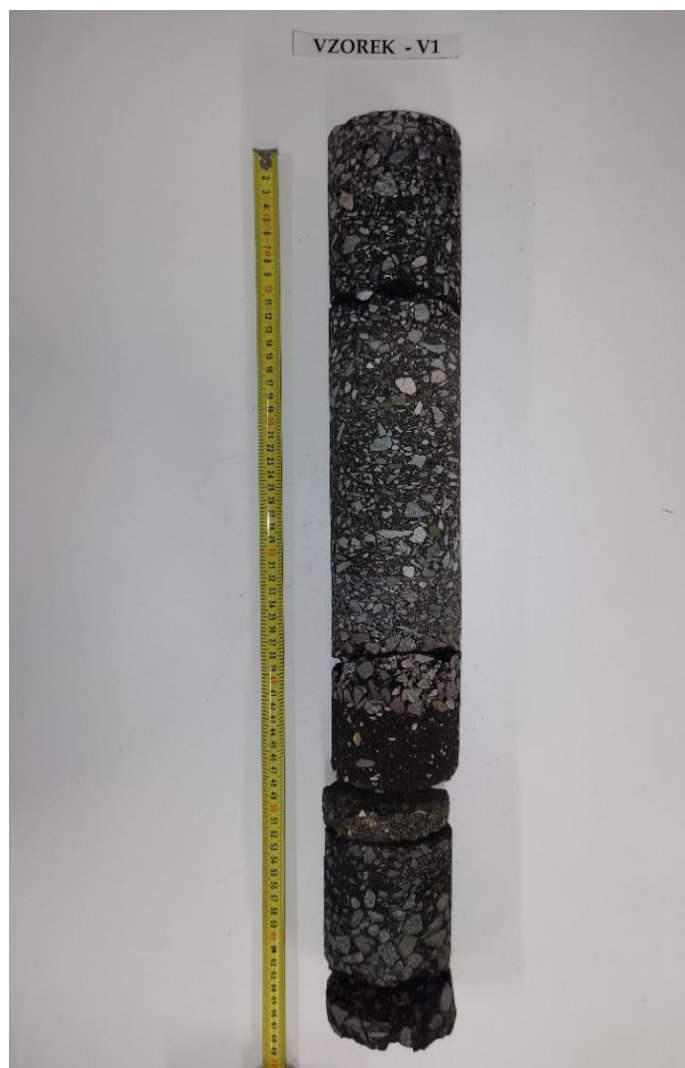
Obr. 2 - Jádru vývrtu Vzorek – V1 (laboratoř).

<u>Vzorek – V1</u>	vrstvu V1-1 (SMA 11, ACL 16, ACL 16, ACL 16)	zařadit do třídy <u>ZAS-T1</u>
	vrstvu V1-2 (ACL 16, ACO 8)	zařadit do třídy <u>ZAS-T1</u>
	vrstvu V1-3 (ACO 8, ACP 22, ACP 22)	zařadit do třídy <u>ZAS-T4</u>
