Vypracoval: Pudis a.s.	Hlavní inženýr projektu: Ing. Dušan Merta	Investor: Královéhradecký kraj Pivovarské náměstí 1245 500 03 Hradec Králové
	Výrobní ředitel: Ing. Jan Vlček	
Odpovědný projektant:	Ředitel společnosti: Ing. Martin Höfler	
Číslo zakázky: D -16 - 042	Datum: 11/2022	
Akce: II/303 Velké Poříčí – Hronov ETAPA 2 ČÁST ÚDRŽBA SILNIC KRÁLOVÉHRADECKÉHO KRAJE (MOST)		Měřítko:
Příloha: KOROZNÍ PRŮZKUM MOSTU		Stupeň: DSP+PDPS
		Formát: Souprava:
		Číslo přílohy: E.2

Silnice II/303 Velké Poříčí – Hronov (rekonstrukce)

Korozní průzkum (bludné proudy)

č. zak. D-16-042 (PUDIS a.s.)**únor 2017**

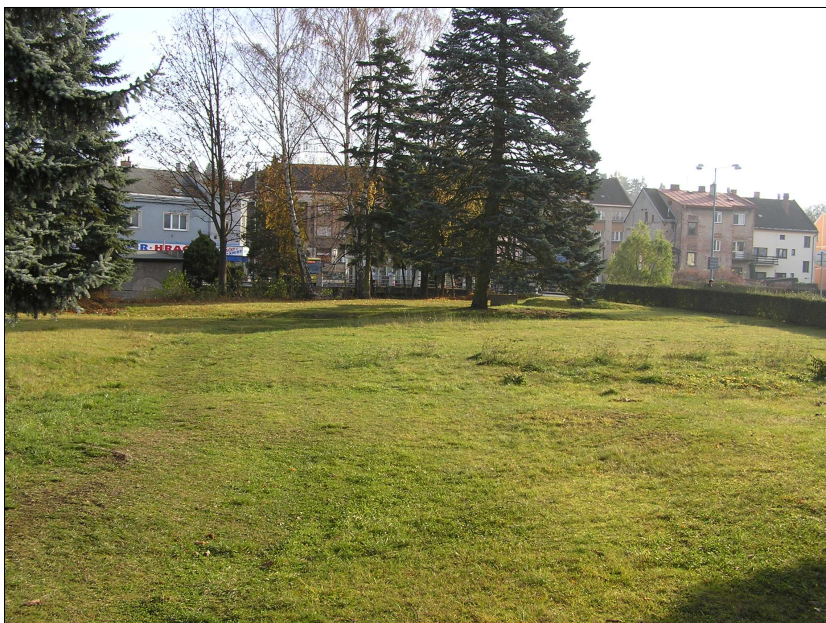
Obr.1

Most 303-003 je umístěn za stromy v centrální části fotografie – viz obr.2.
Měřicí bod HN1.

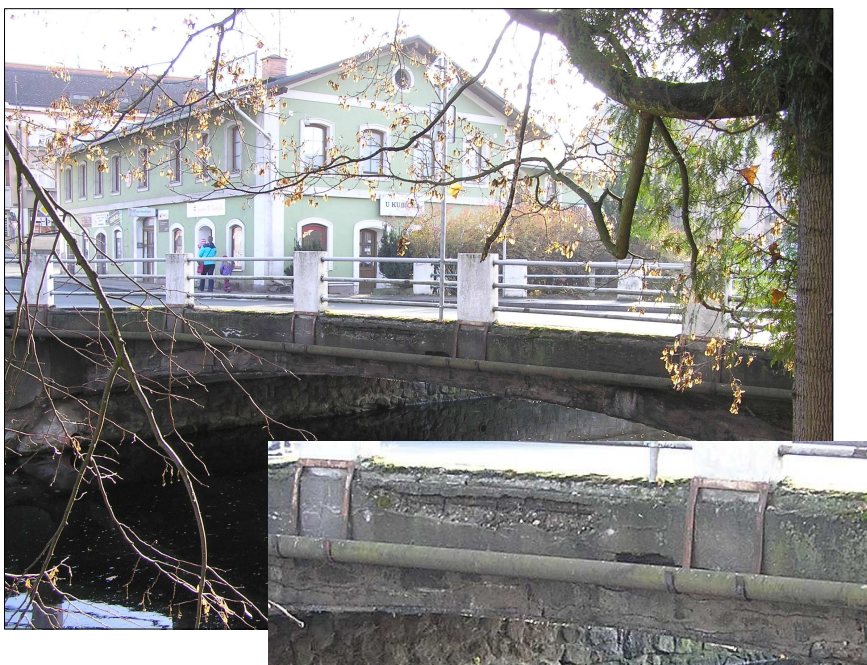
Obr.2

Most 303-003
Korozně narušená, odhalená výztuž

Pro most ev.č. 303-003 přes ř.Metuji v Hronově je stanoven dle TP124 stupeň č.3 základních ochranných opatření pro omezení vlivu bludných proudů. Doporučuje se aplikace primární, sekundární ochrany a konstrukčních opatření bez propojení výztuže a jejího vyvedení na povrch (dle TP124-kap.5.2, 5.3 a 5.4, příloha 8 - tab.1 s respektováním normy ČSN EN 206). Instalaci prvků nedestruktivní diagnostiky koroze ocelové výztuže nepožadujeme.

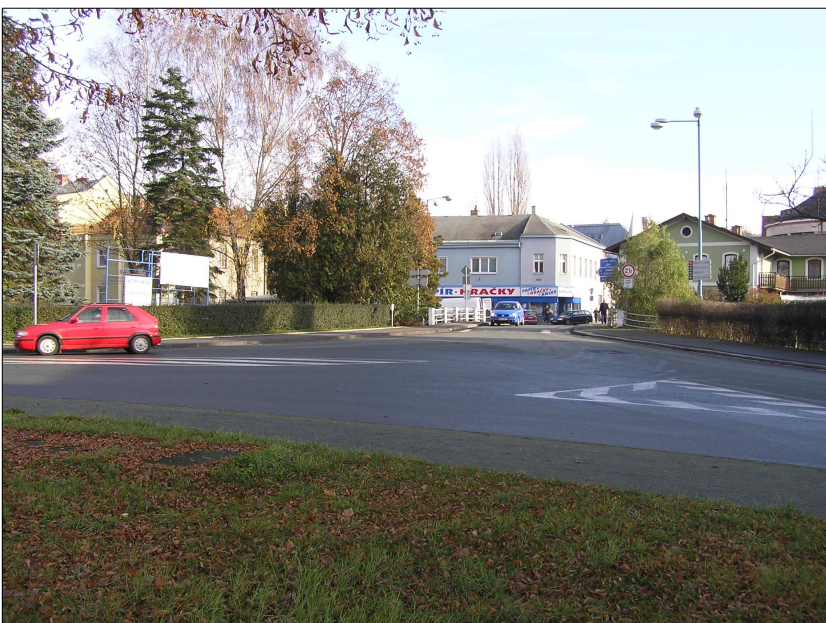
Obr.3

Most 303-003
Celkový pohled východním směrem na most. V levé části fotografie měřicí bod HN1.

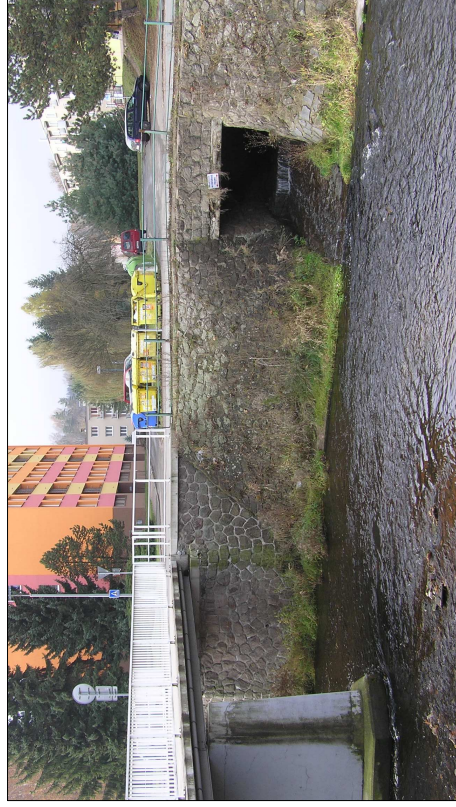
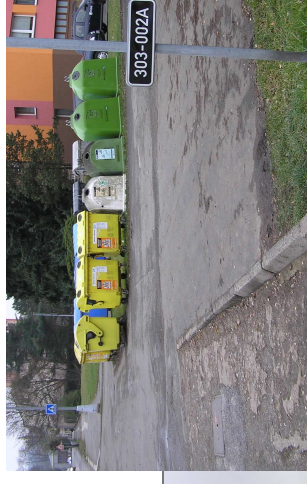
Obr. 1 a, b (dole) / 303-002A
 Most 303-002A
 a-Přítok Zbečnického p. do Metuje
 b-Most převádí silnici 303 přes zatrubněnou část Zbečnického p.
 Měřicí bod HN2 v zatrubněném pozemku v levé části fotografie

Pro most ev.č. 303-002A přes Zbečnický potok v Hronově je stanoven dle TP124 stupeň č.3 základních ochranných opatření pro omezení vlivu bludných proudů. Doporučuje se aplikace primární, sekundární ochrany a konstrukčních opatření bez propojení výztuže a jejího vyvedení na povrch (dle TP124-kap.5.2, 5.3 a 5.4, příloha 8 - tab.1 s respektováním normy ČSN EN 206). Instalaci prvků nedestruktivní diagnostiky koroze ocelové výztuže nepožadujeme.
