# DIAGNOSTICKÝ PRŮZKUM A NÁVRH OPRAVY KONSTRUKCE VOZOVKY

**Zpráva č.: 070/24/CL/HK**  
„silnice II/280 Libáň - Kopidlno - II. Etapa, KM 22,440 - 24,648“

Hradec Králové, červen 2024

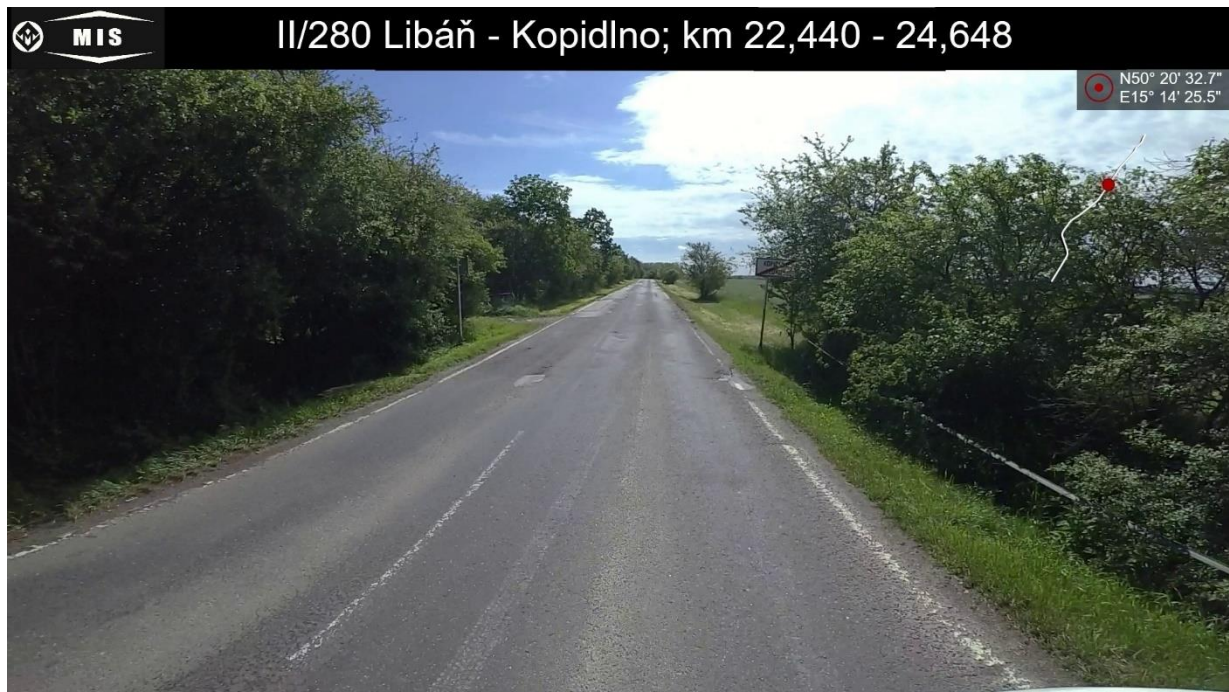
02 Ztráta makrotextury

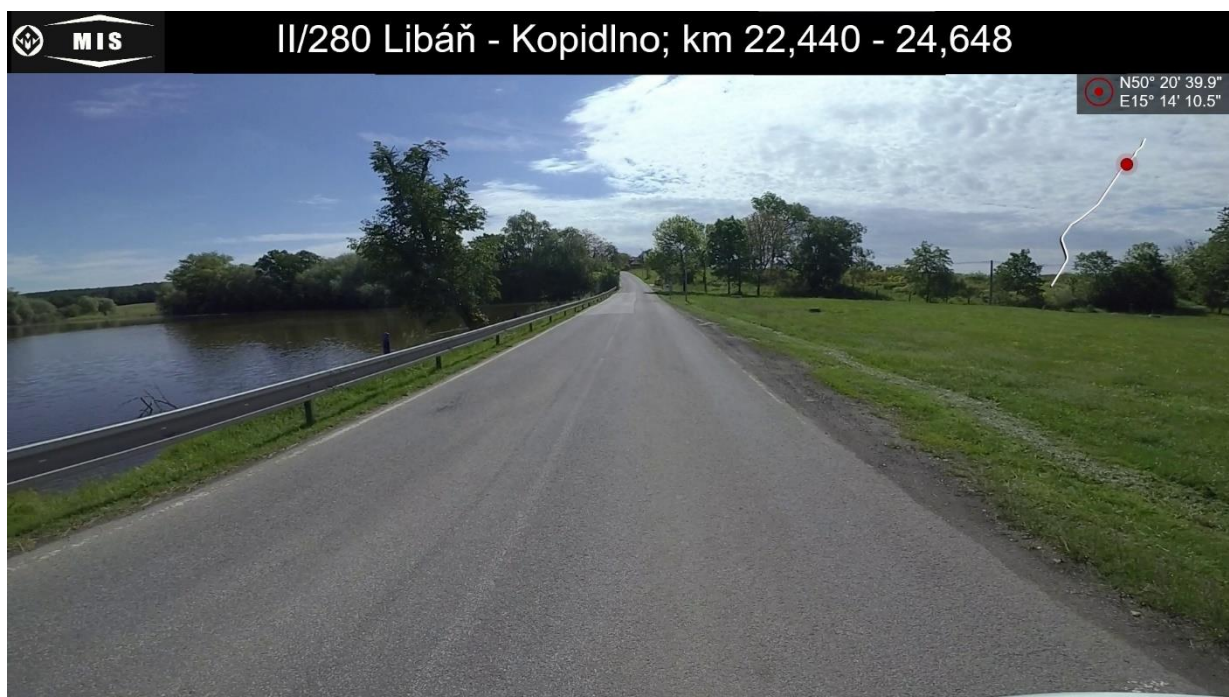
06 Ztráta asfaltového tmelu

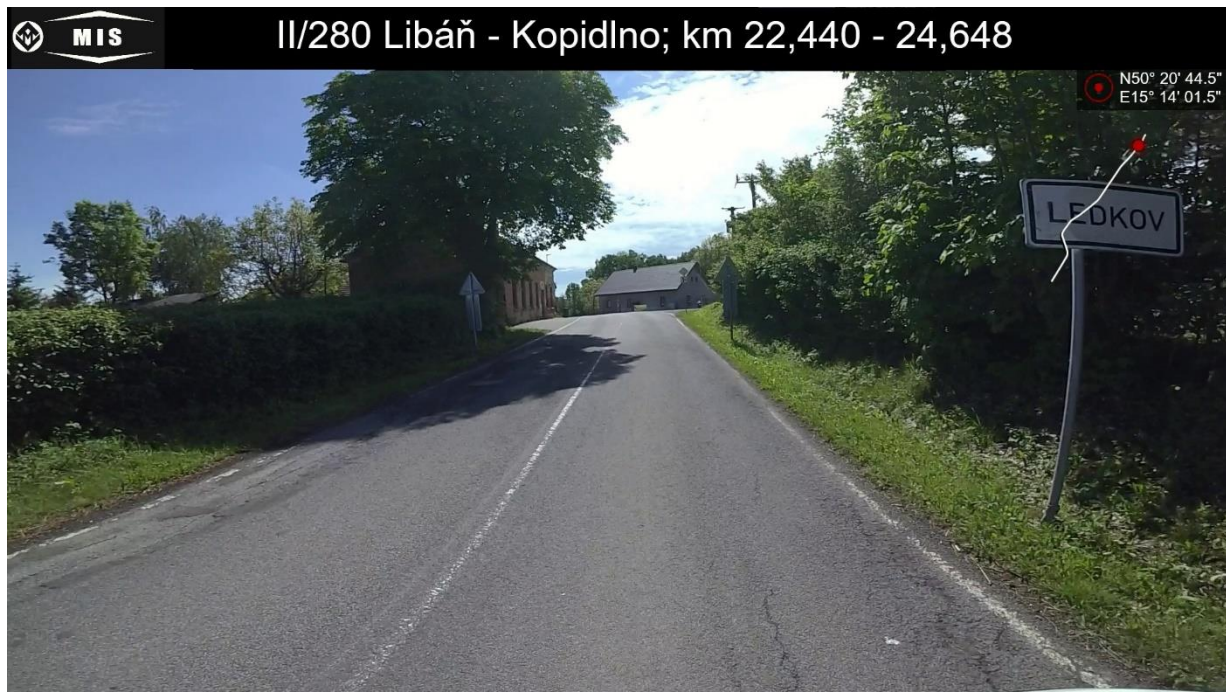
07 Hloubková koroze

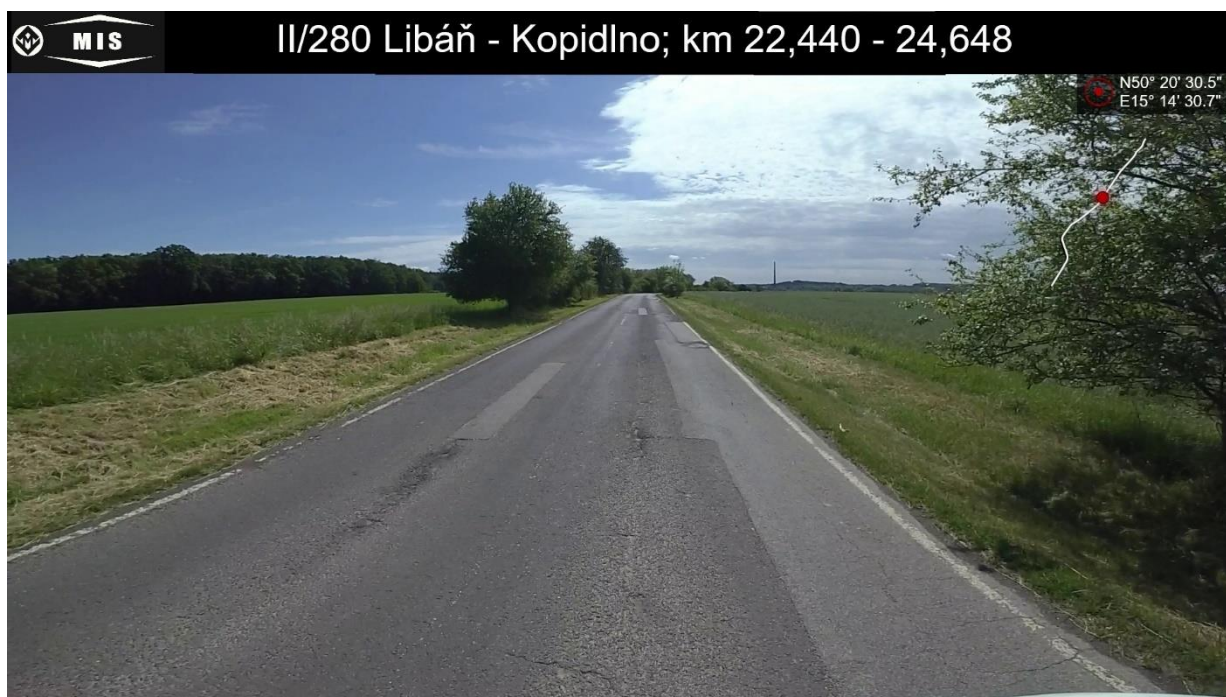
08 Výtluky v ohrusné vrstvě a krytu

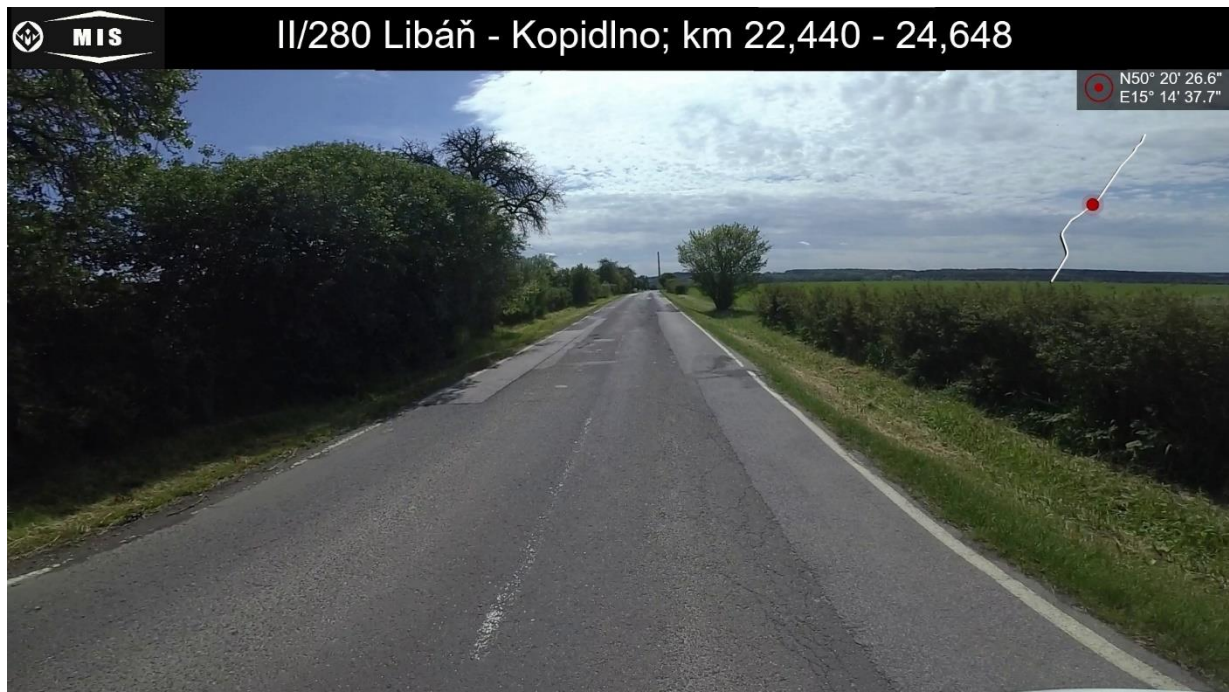
09 Vysprávky

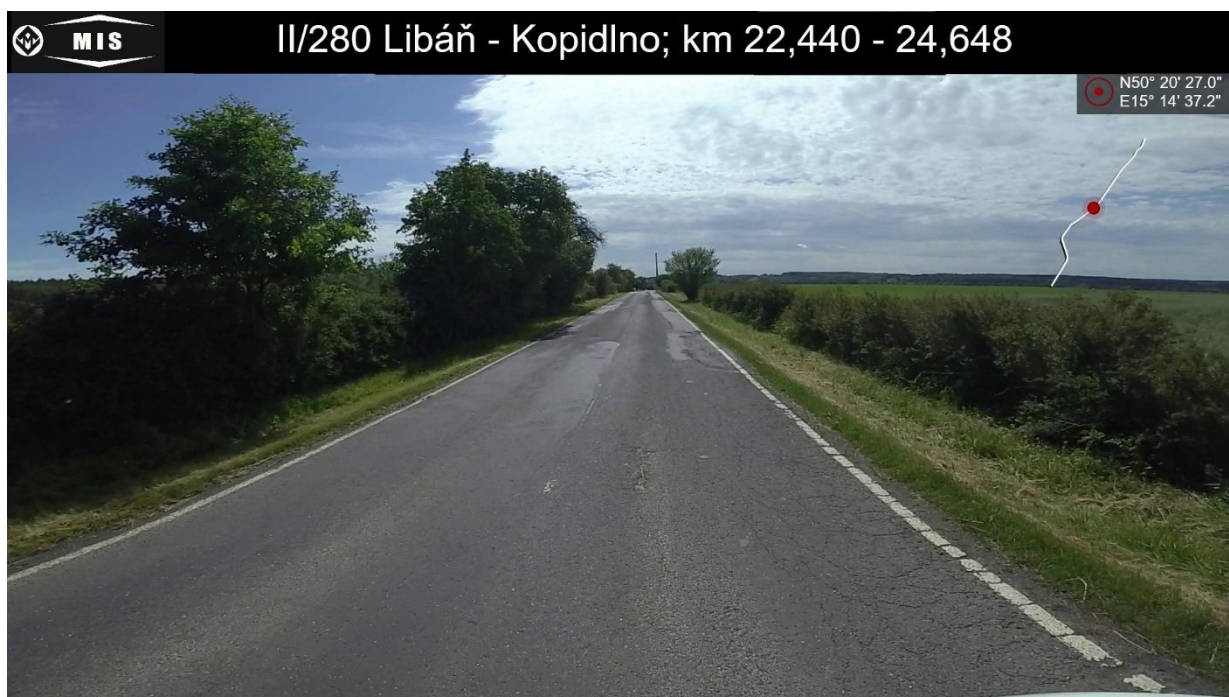
10 Mozaikové trhliny

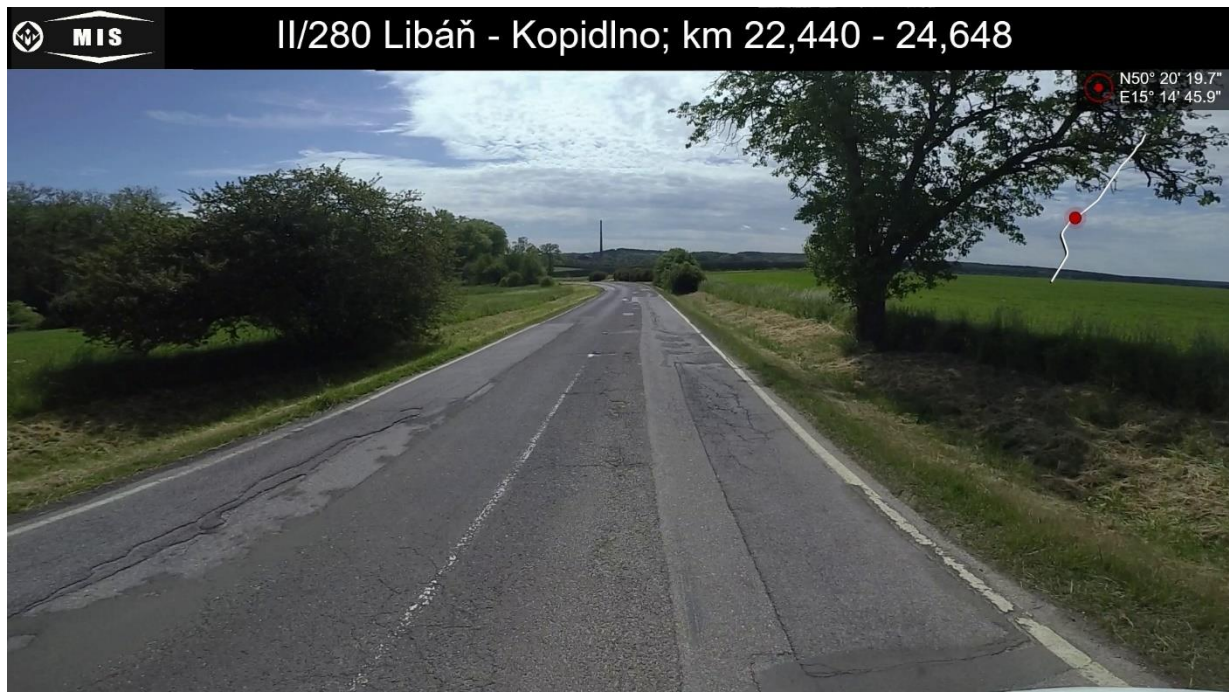
11 Trhliny úzké podélné

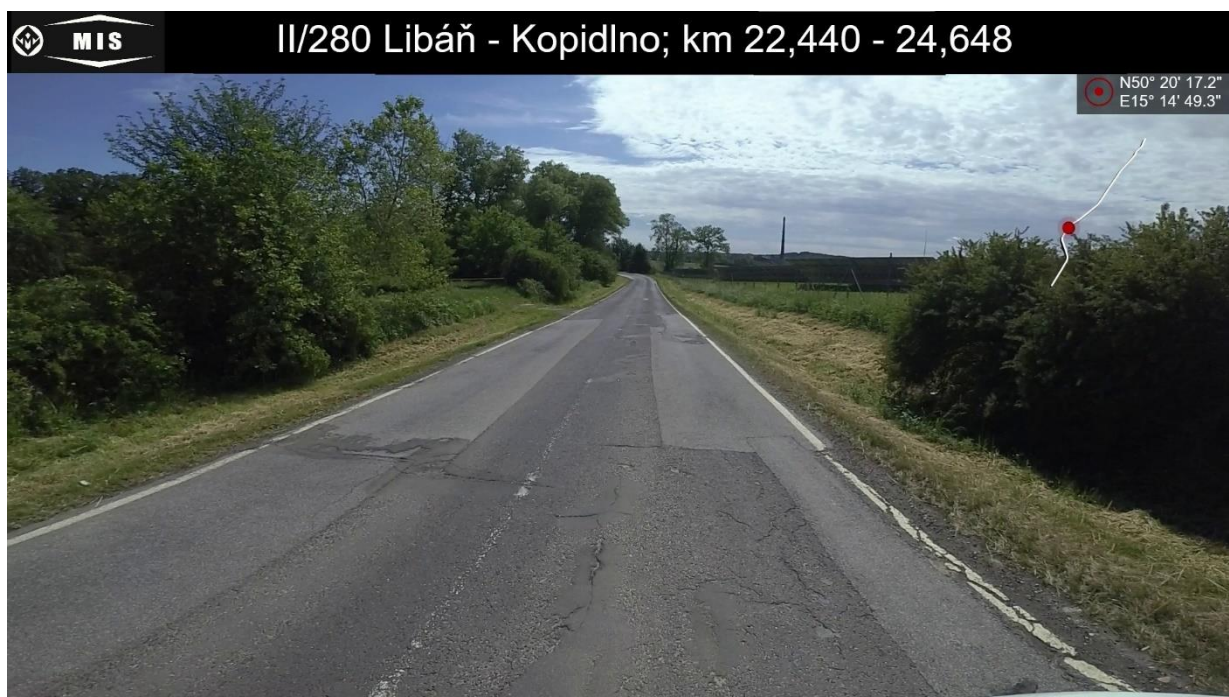
12 Trhliny příčné úzké

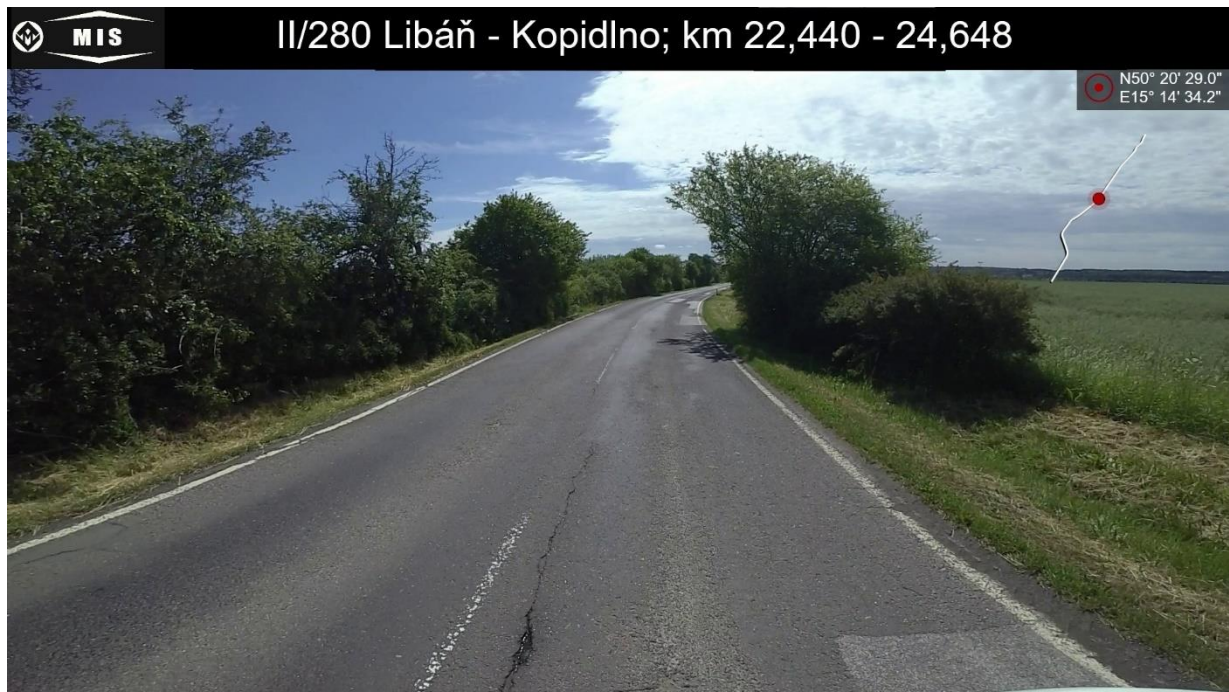
13 Trhliny podélné široké

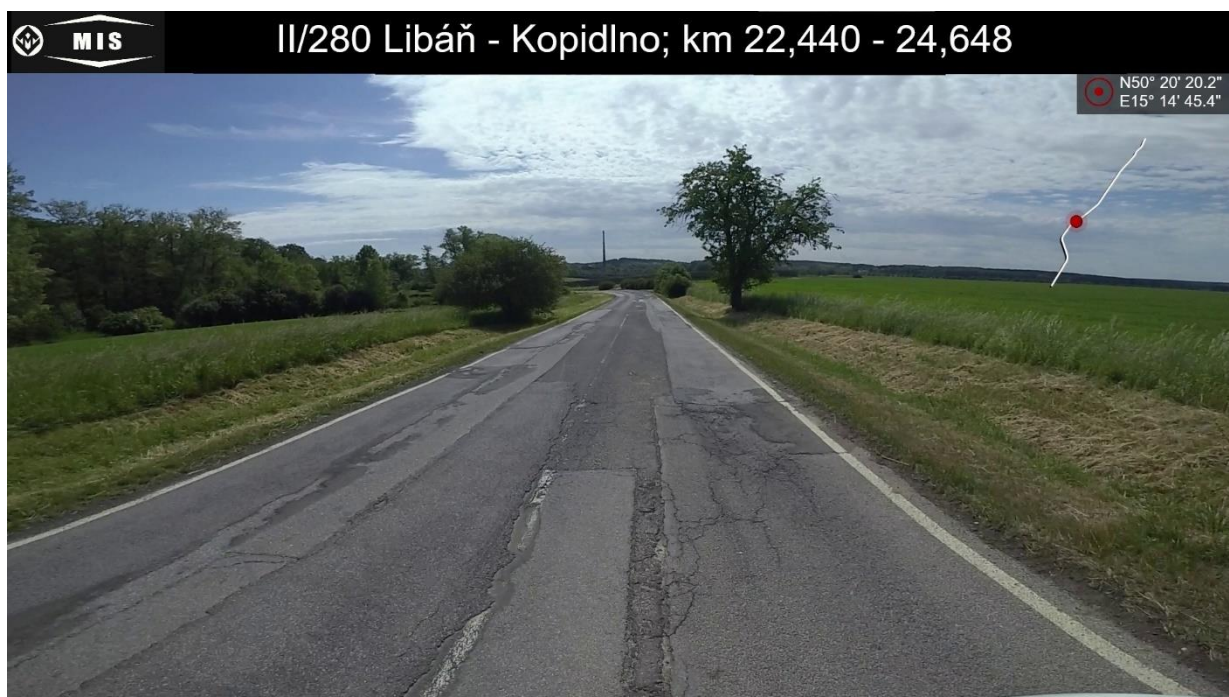
15 Trhliny podélné rozvětvené

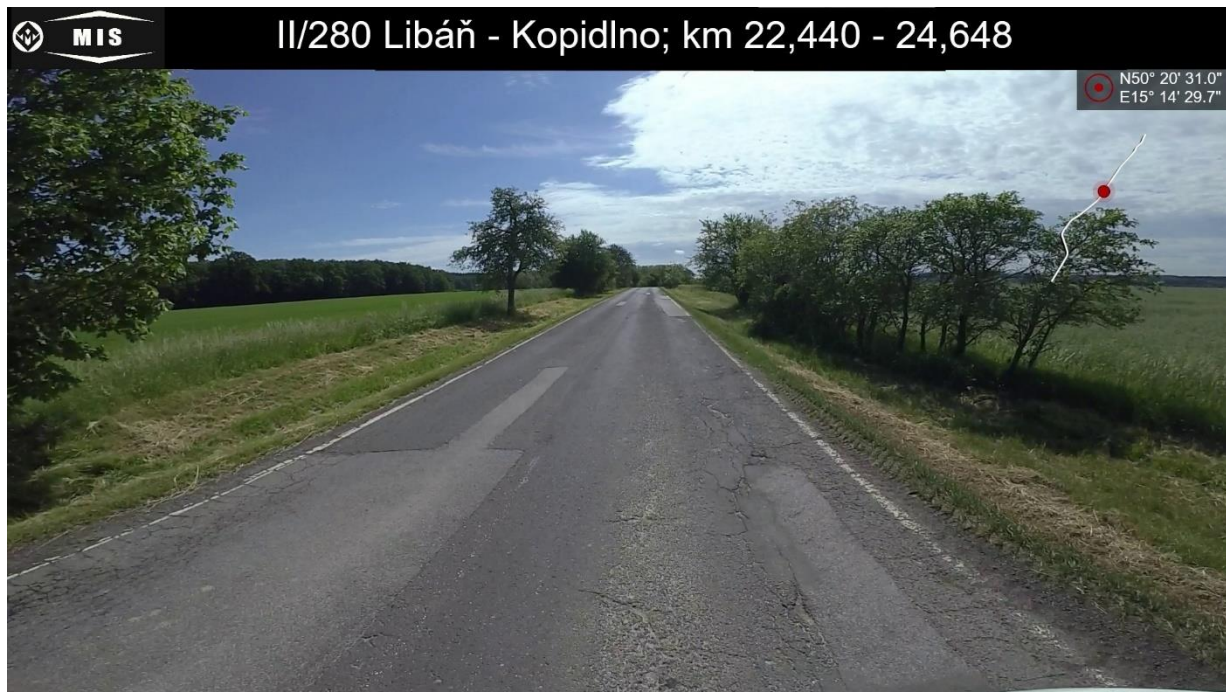
17 Síťové trhliny

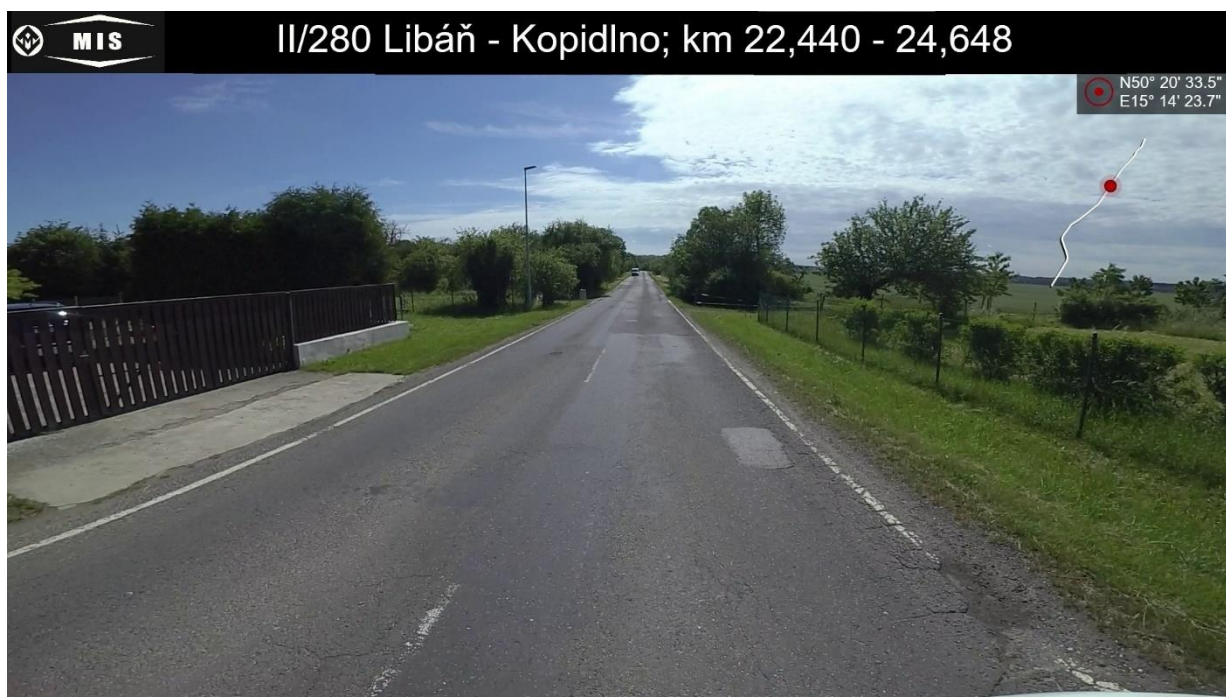
18 Olamování okrajů vozovky

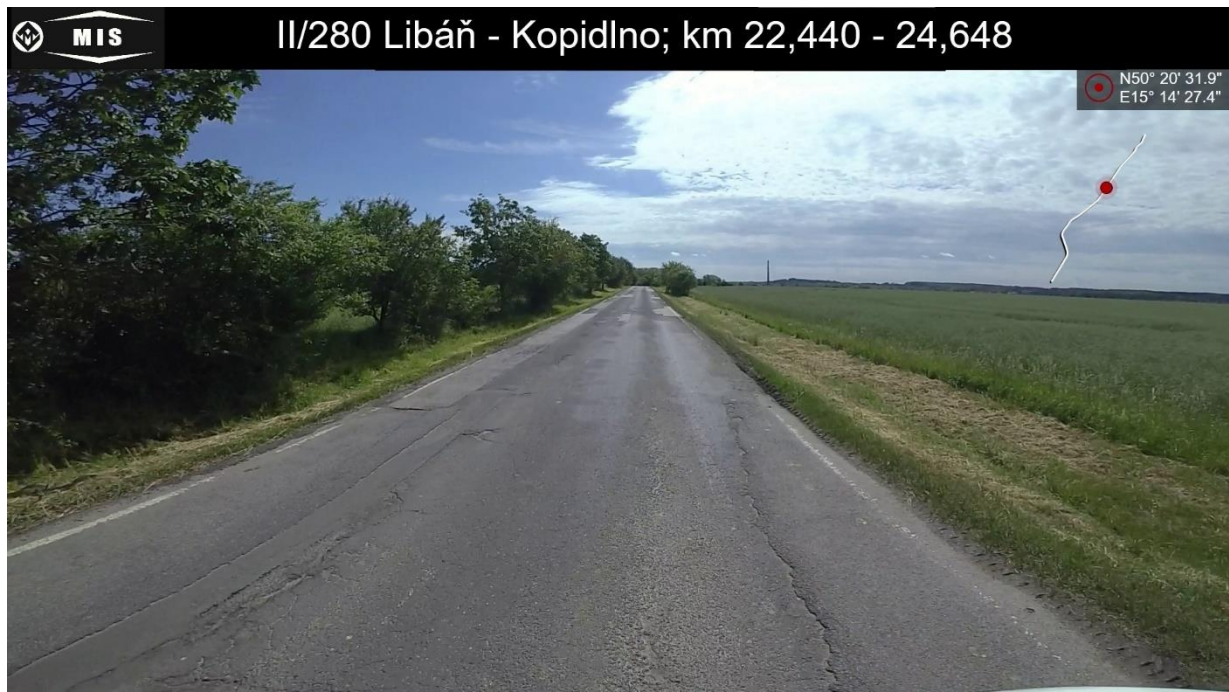
21 Vyjeté koleje

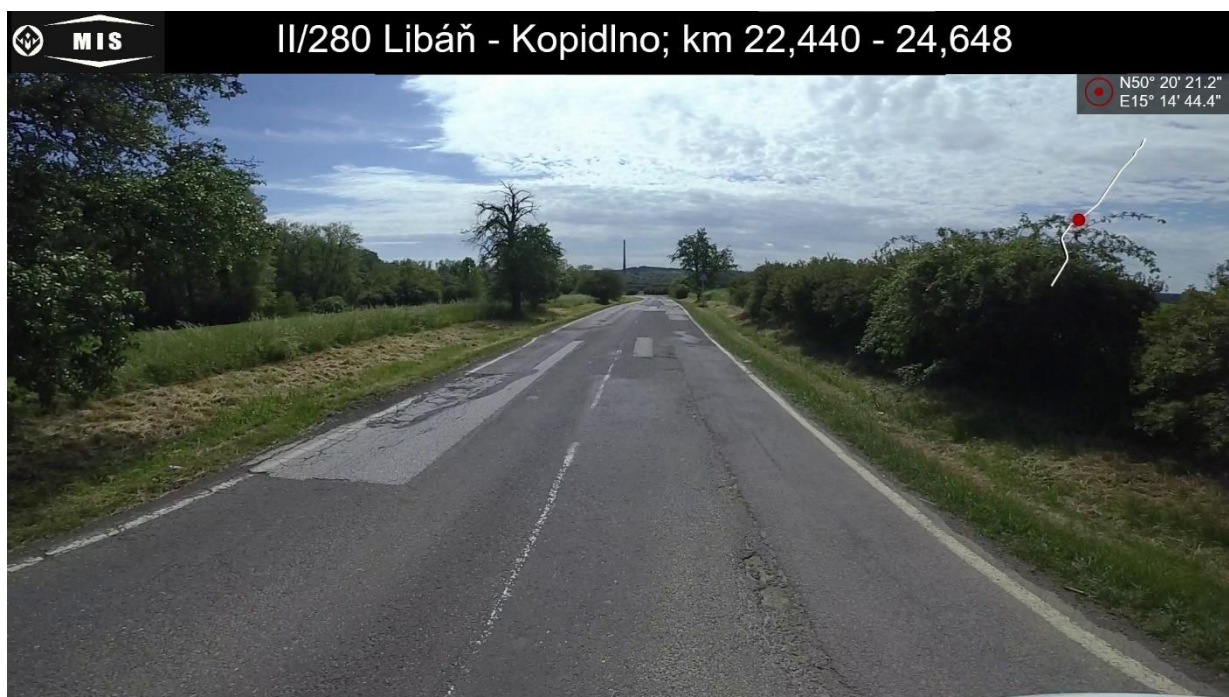
25 Podélný pokles
