DOMOV SENIORŮ BOROHRÁDEK PŘÍSTAVBA A STAVEBNÍ ÚPRAVY

SO-01 BUDOVA ZÁMEČKU

SANACE ZDIVA 1.PP

Posouzení stavu I. PP a návrh sanace

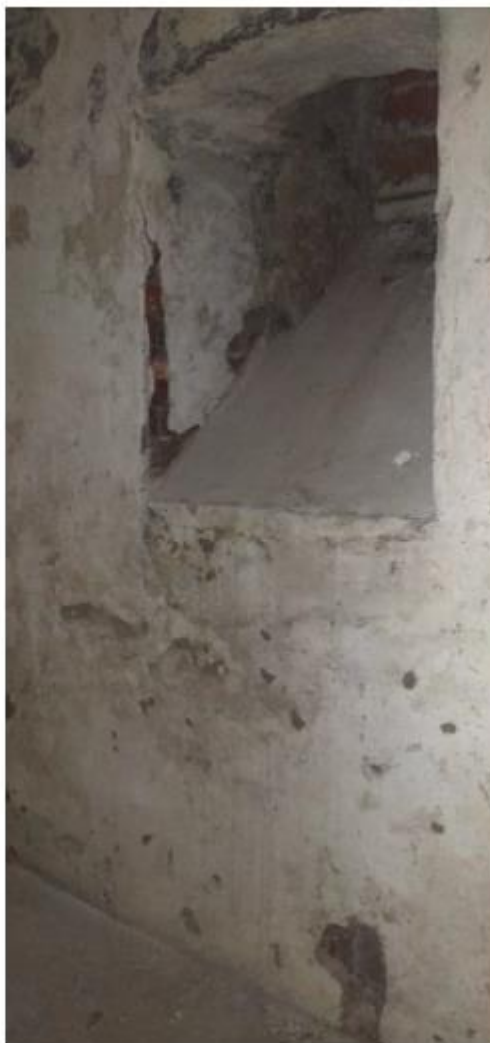
Omítky v I. PP jsou viditelně poškozeny pronikající vlhkostí. V nevyužívaných prostorách je poškození viditelnější (foto 1 až 10), ale i v prostorách skladu jsou nové omítky poškozené (foto 11 až 15). Anglické dvorky nejsou izolovány a odvodněny. Veškeré srážky, které se do nich dostanou, pronikají do zdiva (foto 18, 19, 22, 23 a 24).

Výsledky rozboru potvrdily, že zdivo objektu je poškozováno pronikající vlhkostí. Vzorky z obvodových stěn vykazují velmi vysoké a vysoké zavlhčení. Vzorky z vnitřních stěn (č. 5 a 8) sice v čase odběru ukazují na nízké zavlhčení, ale míra zasolení (u vzorku č. 5 zvýšený obsah síranů a u vzorku č. 8 navíc vysoký obsah chloridů a velmi vysoký obsah dusičnanů) ukazuje, že i tyto stěny jsou poškozovány vlhkostí.

1. obvodová zeď, odběr vzorku č. 1

Středové zdivo bude odizolováno chemickou injektáží jednostrannou, pro obvodové zdivo (které přechází do kleneb) s větší tloušťkou nad 1500mm projekt počítá s injektáží oboustrannou.

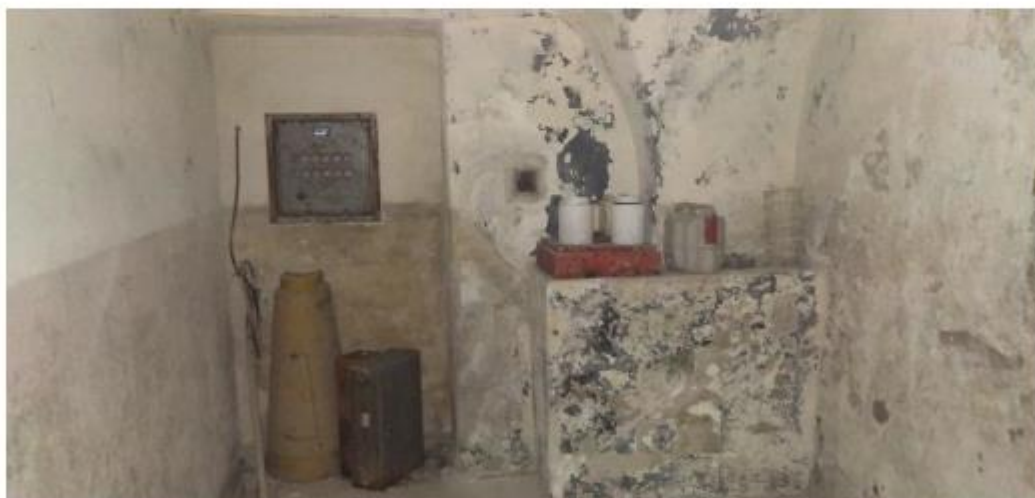
2. zeď k terase

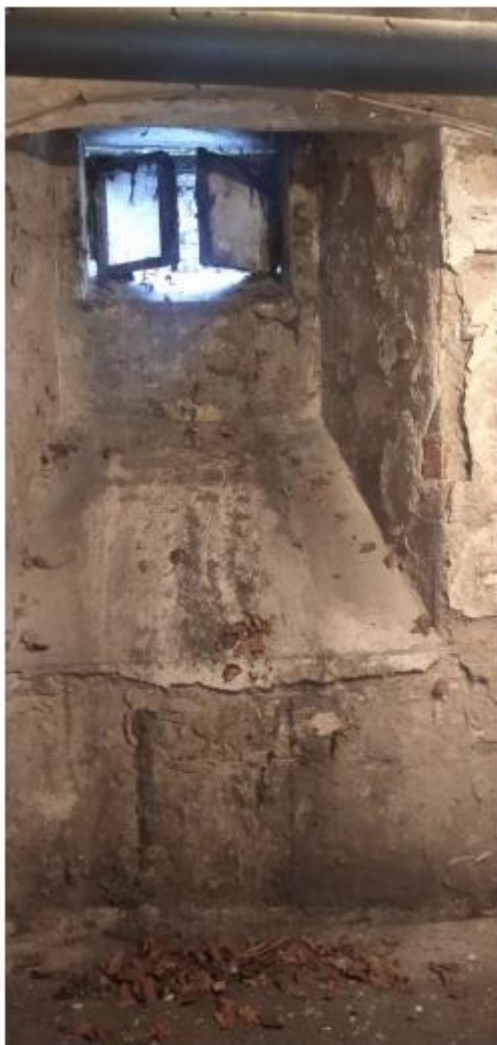
3. okno do anglického dvorku

V rámci celkových stavebních úprav dojde ke zrušení betonových anglických dvorků a k jejich nahrazení novými plastovými světlíky s odvodněním do trativodu od objektu.

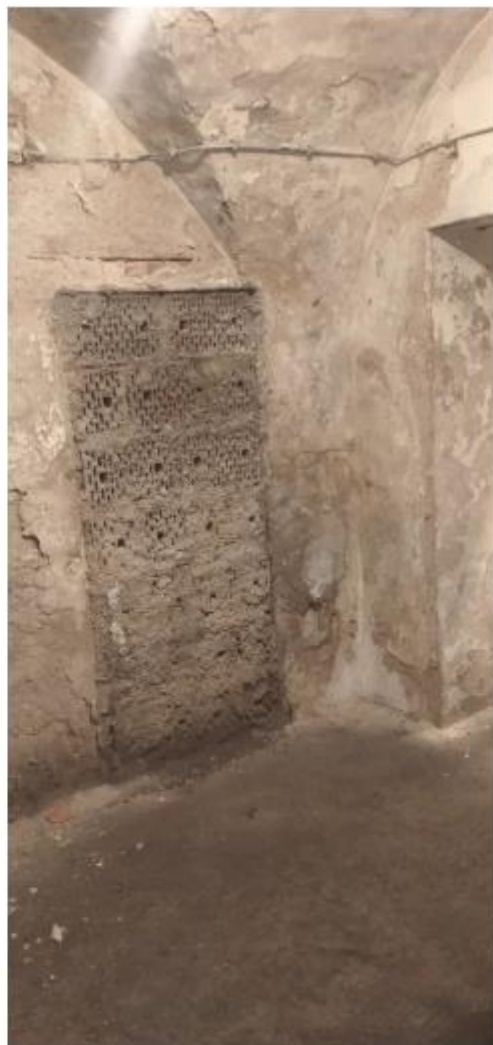
4. zazděná chodba

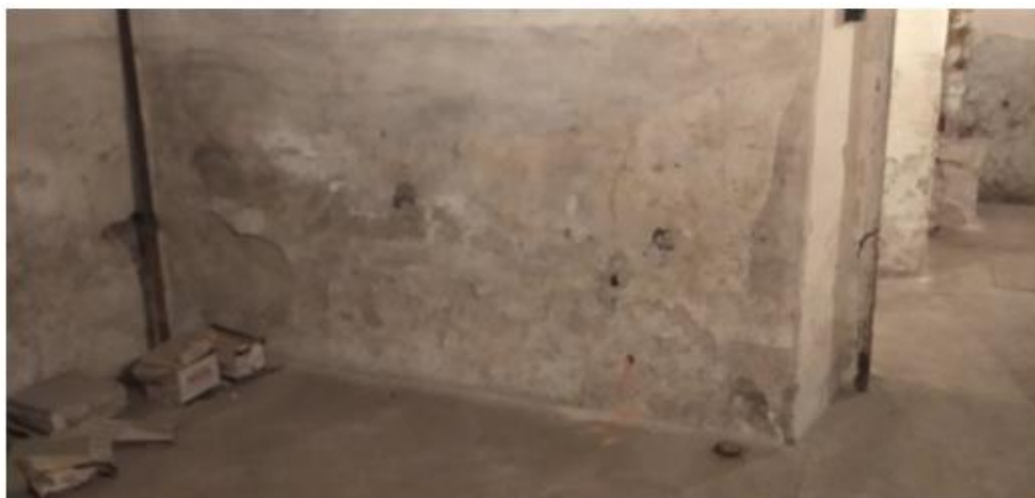
5. vnitřní zeď, odběr vzorku č. 5

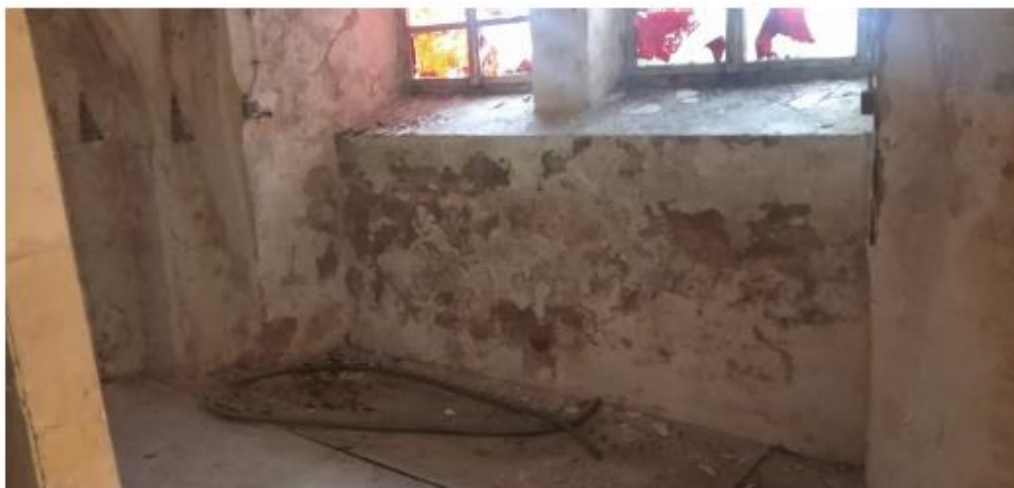
6. okna do anglického dvorku

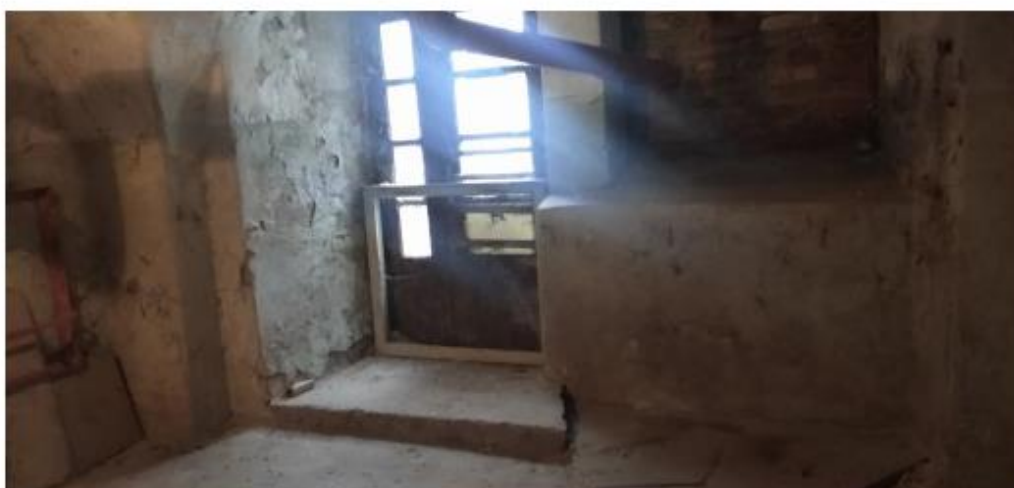
7. dveře na severní fasádě

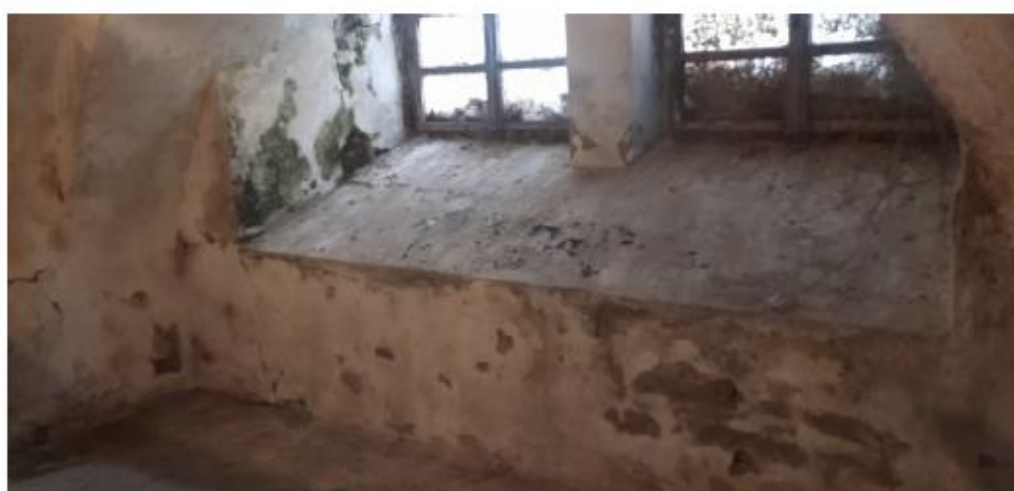
8. okna anglického dvorku

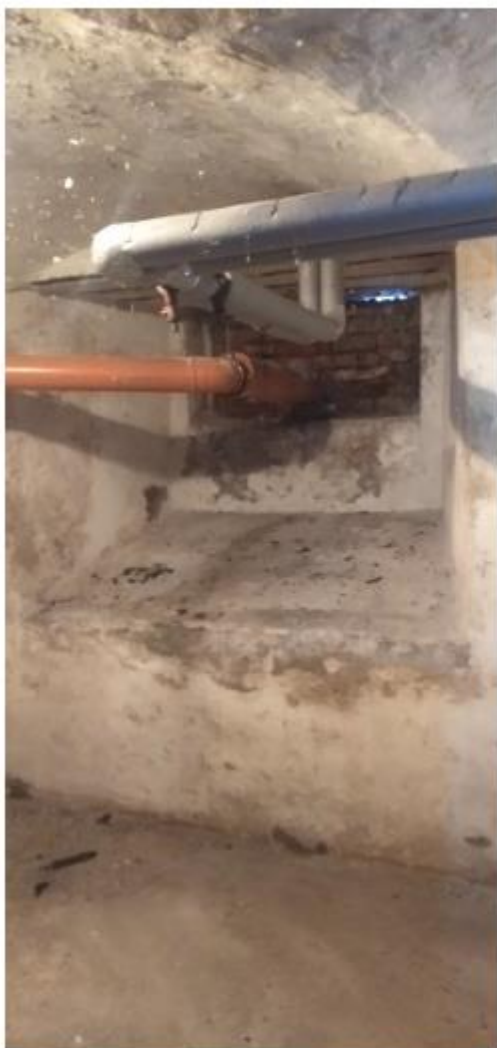
9. okno do anglického dvorku

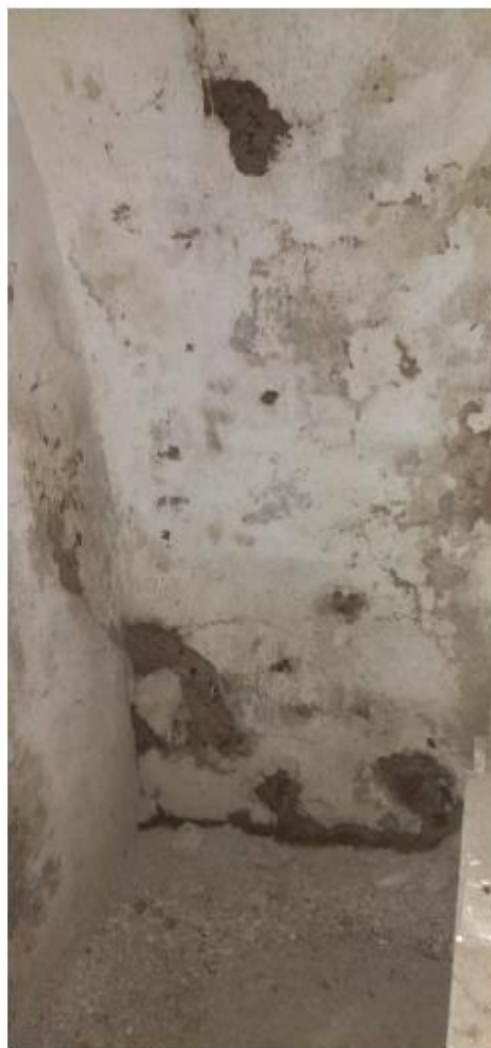
10. obvodové zeď, odběr vzorku č. 6

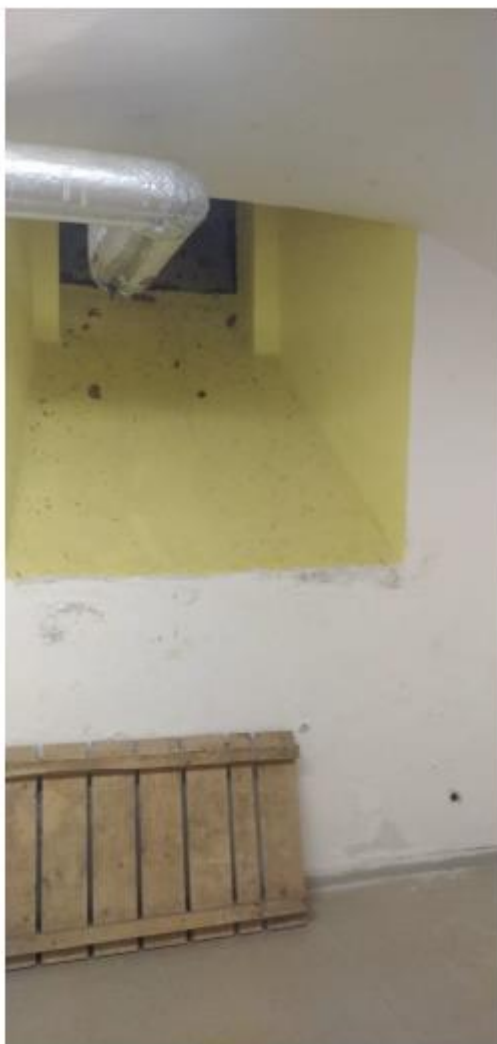
11. obvodová zeď, odběr vzorku č. 7

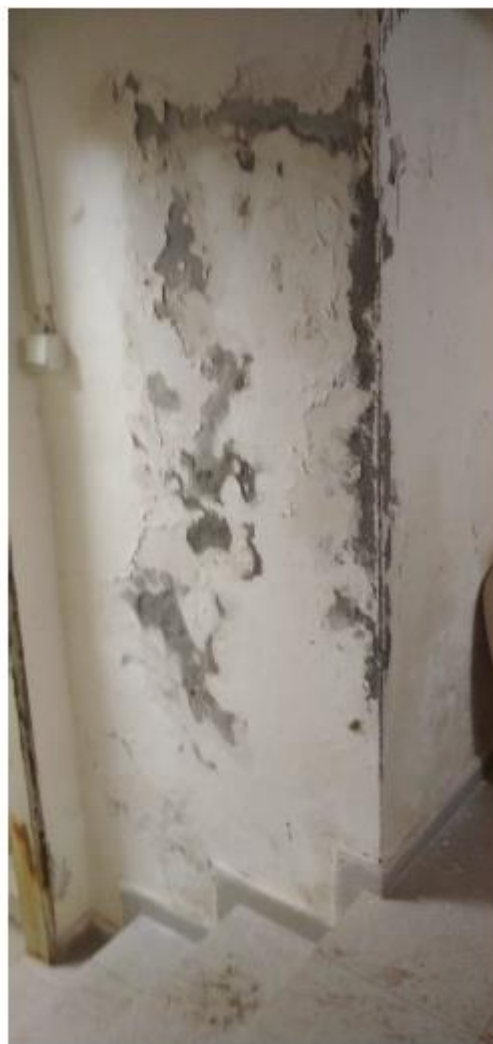
12. vnitřní zeď

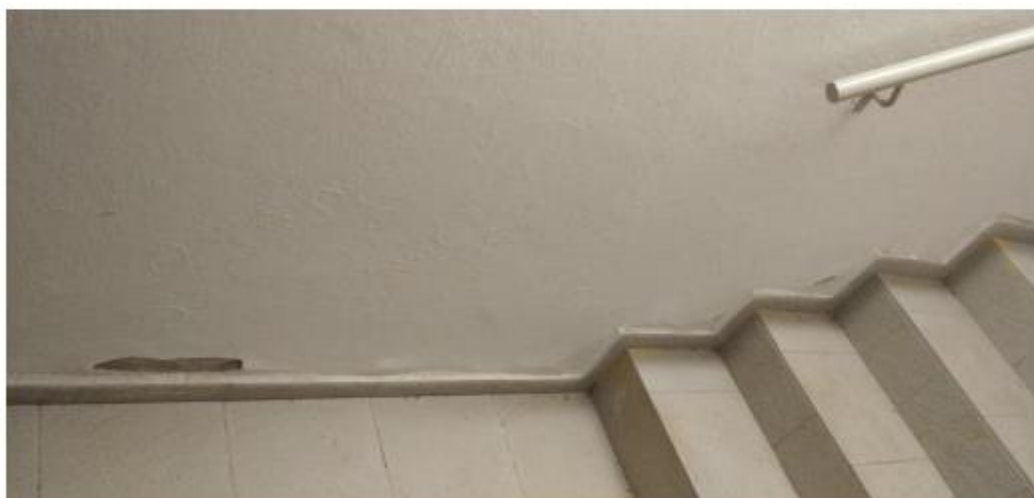
13. poškození opravené omítky

V prostoru celého 1.PP se odstraní veškeré stávající omítky a nahradí sanačními omítkami ve složení pro vyšší zatížení dle směrnice WTA 2-9-04D. Tj. sanační podhoz maximálně do 50% plochy nanesen šachovnicově, jádrová podkladní omítka v tloušťce minimálně 1,5 cm a sanační omítka v minimální tloušťce 2,0 cm, sanační štuk. Všechny sanační omítky je nutné provádět dle technologického postupu výrobce. Zvláště je nutné dbát na dostatečné technologické pauzy mezi jednotlivými vrstvami. Nátěr povrchů musí být proveden materiálem s nízkým difusním odporem. Hodnota Sd nižší než 0,2.

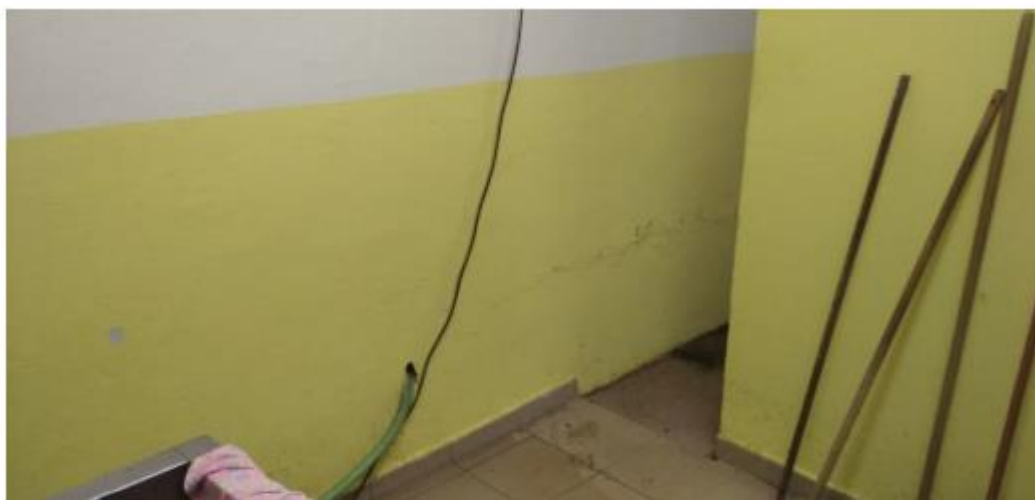
14. poškození na vnitřní zdi

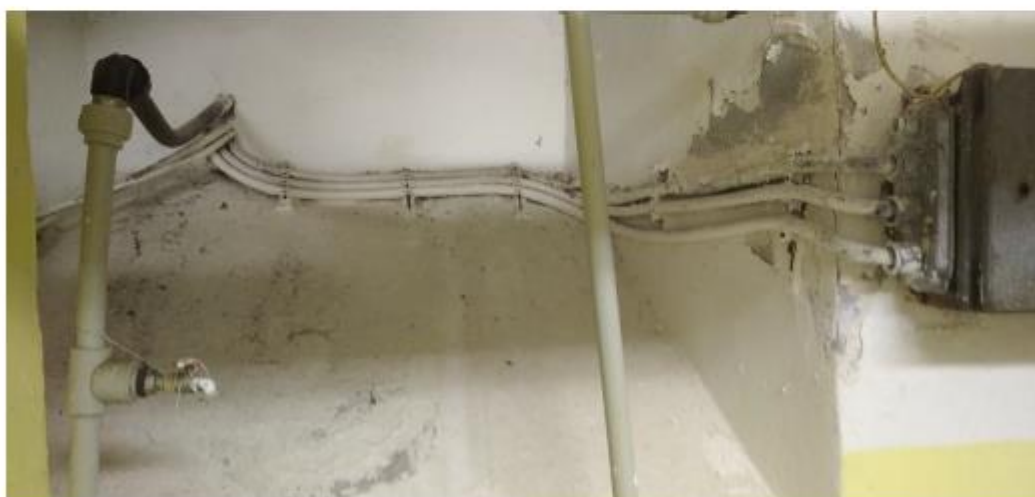
15. poškození opravovaných omítek

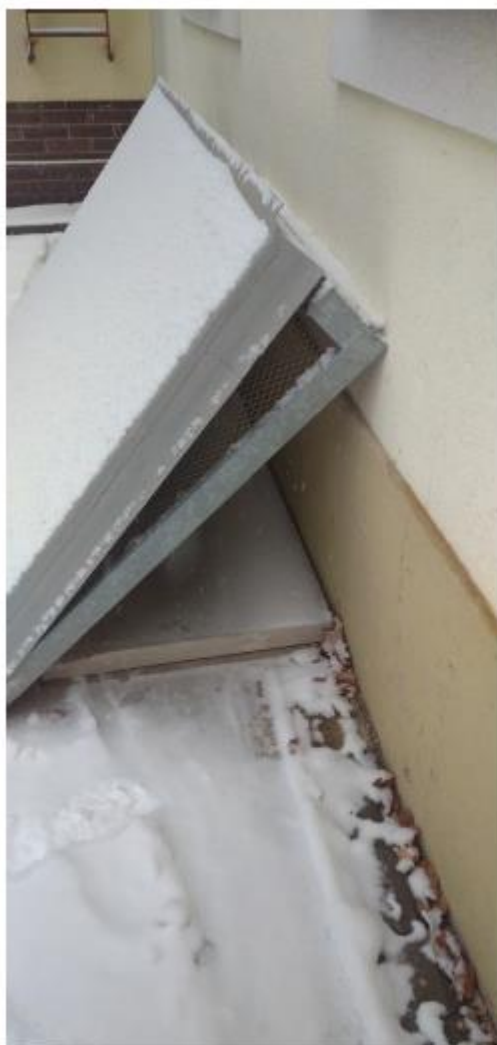
16. zakrytí anglického dvorku

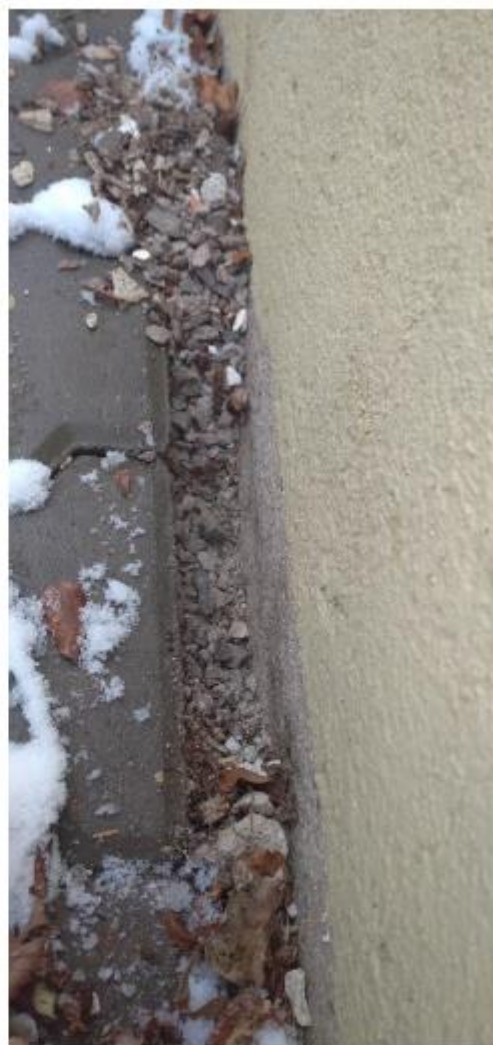
17. chybějící svislá izolace

Dále projekt navrhuje odkopání terénu kolem objektu a odhalení zdiva na hloubku cca 1,45m, v tomto rozsahu se provede na zdivo nová svislá stěrková asfaltová hydroizolace (dvouvrstvě), ochrání se vysokopevnostním geokompozitem, po dokončení hydroizolací se terén opět doplní.

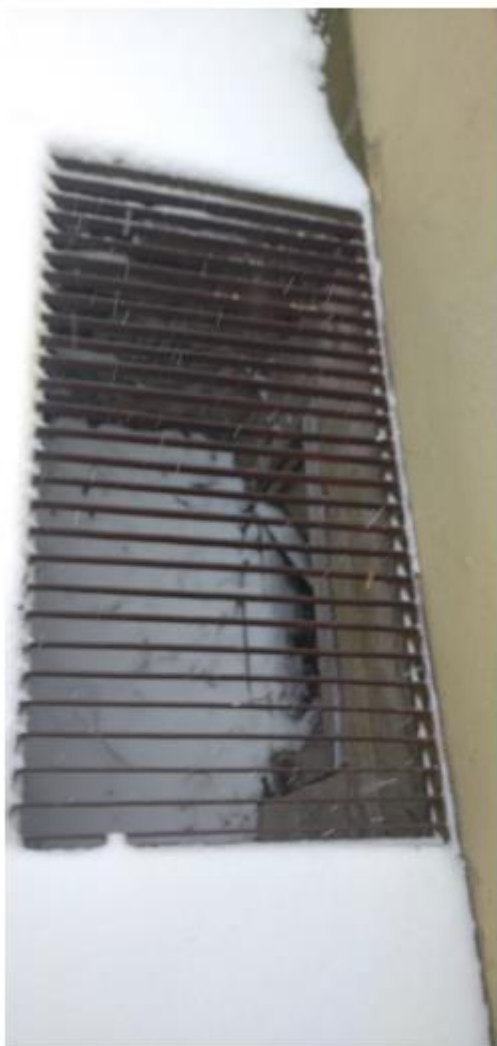
18. anglický dvorek – jižní fasáda

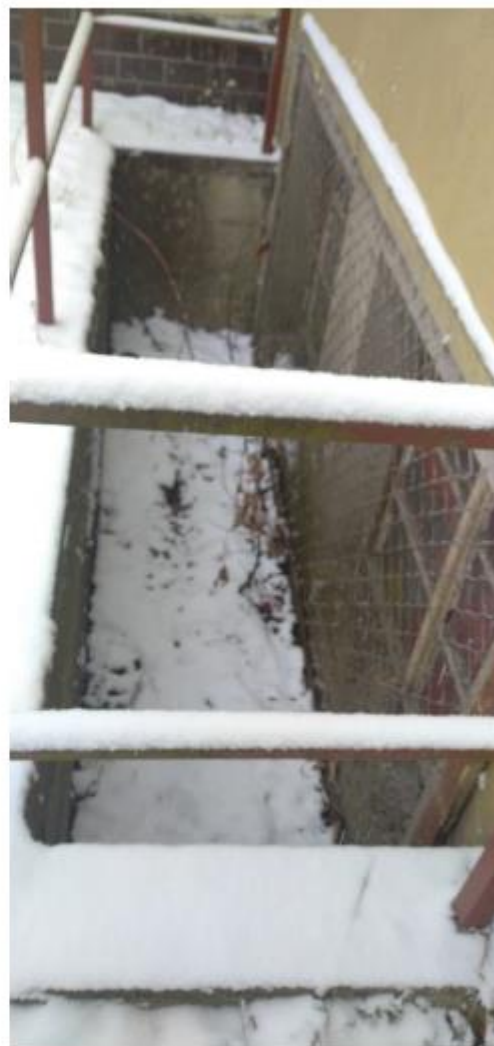
19. anglický dvorek – severní fasáda

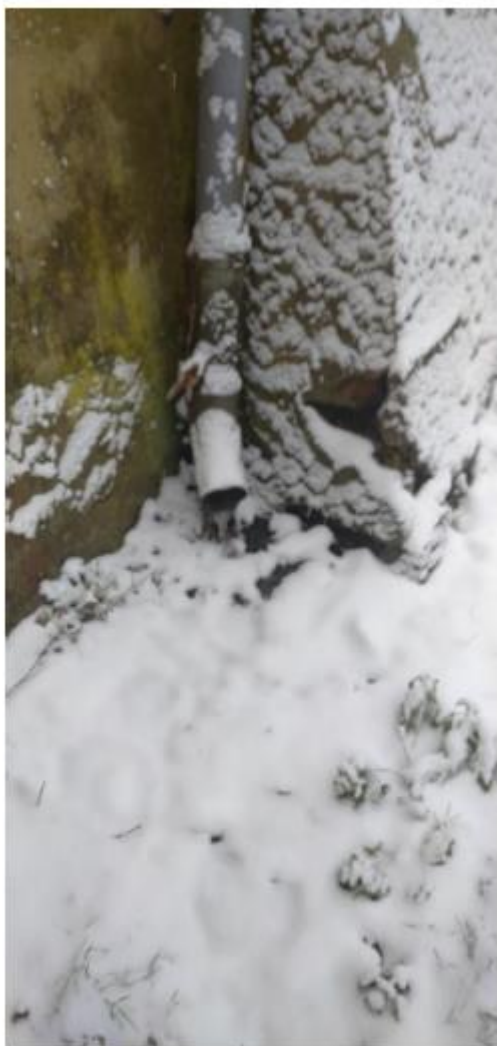
Okapové svody nejsou odvedeny od objektu (foto 20).

20. svod u objektu

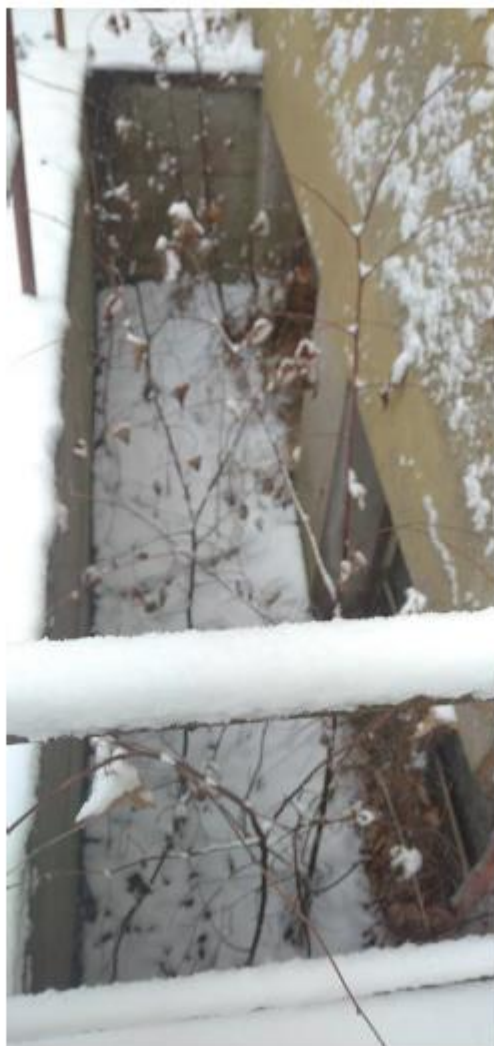
22. anglický dvorek

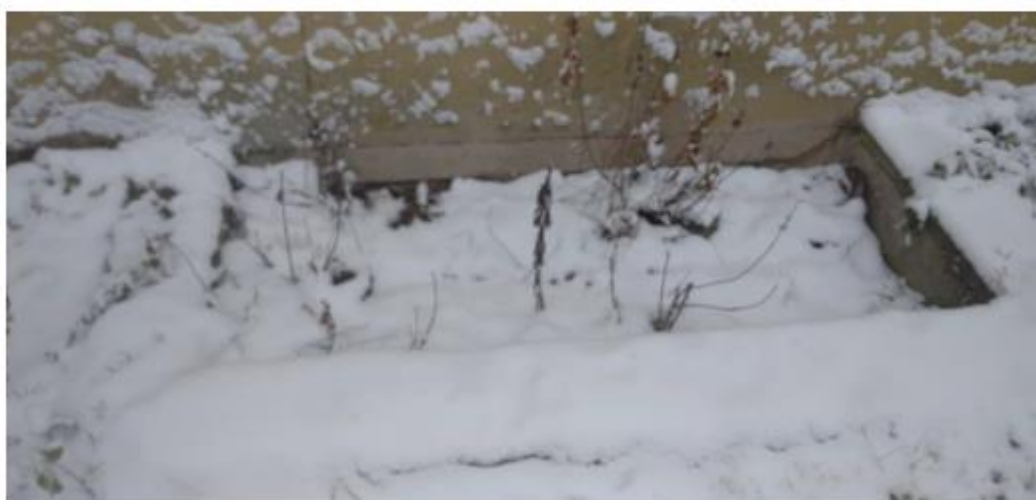
23. anglický dvorek

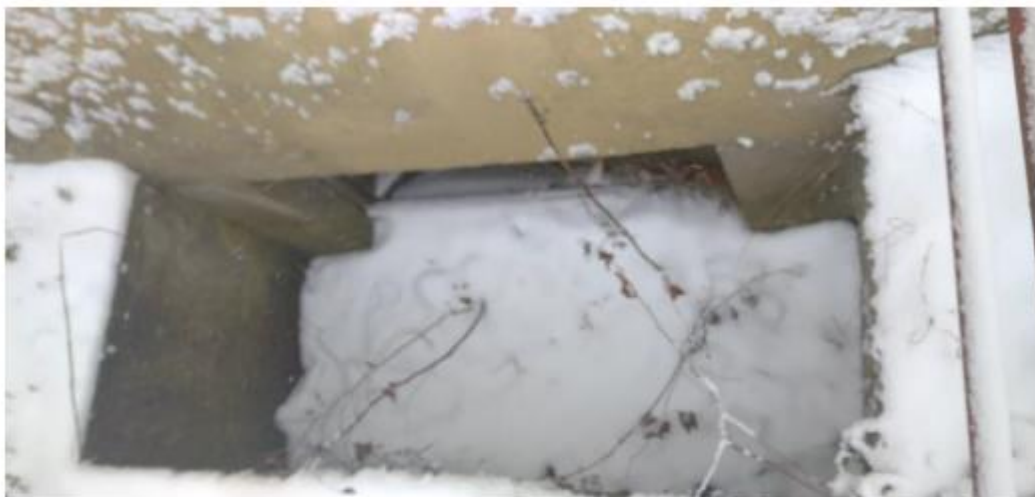
24. anglický dvorek
