**Diagnostika a návrh opravy vozovky
Silnice III/3253: I/33 – Světí - Všestary
(km 0,000 – 2,000)**

**Zpráva pro
SÚS Královehradeckého kraje
Kutnohorská 59
500 04 Hradec Králové**

Srpen 2017

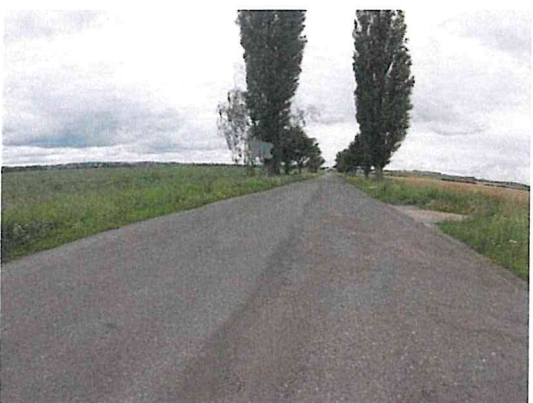
Vysprávký, ztráta makrotextury, mozaikové trhliny

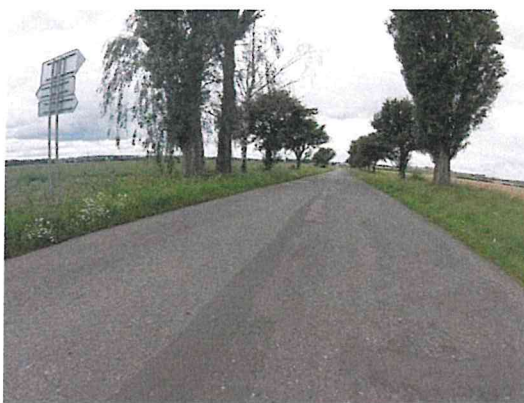
Vysprávký, mozaikové trhliny, ztráta makrotextury

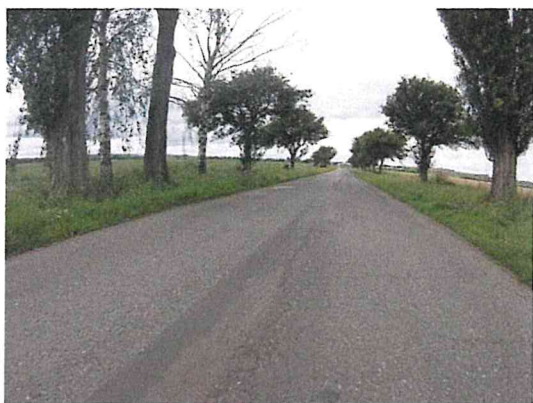
Vysprávký, mozaikové trhliny, ztráta asfaltového tmele

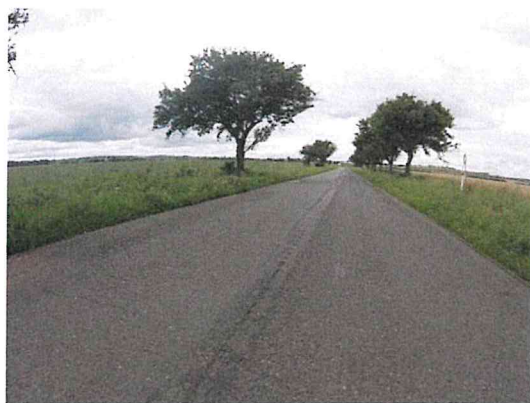
Vysprávký, trhлина široká podélná, mozaikové trhliny

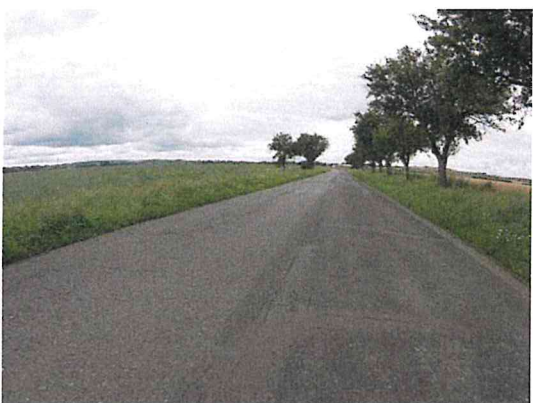
Vysprávký, podélná trhлина, příčná trhлина

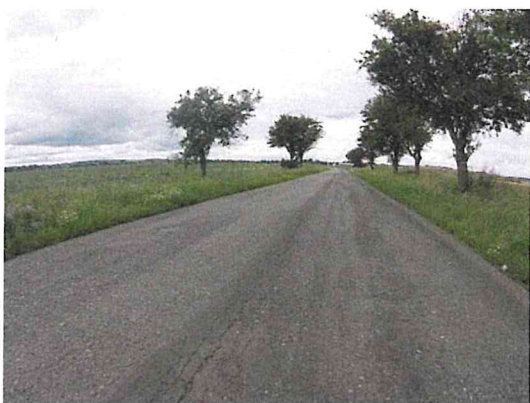
Mozaikové trhliny, ztráta makrotextury

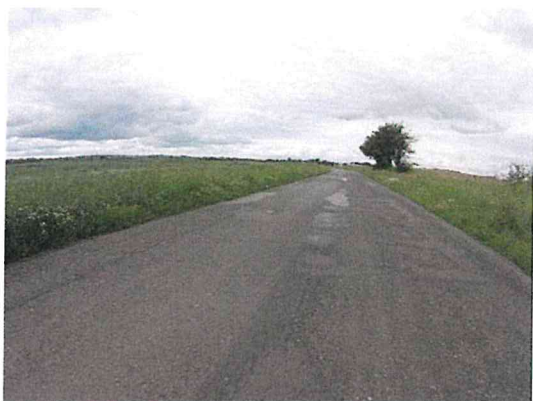
Vysprávkky, mozaikové trhliny, ztráta asfaltového tmele

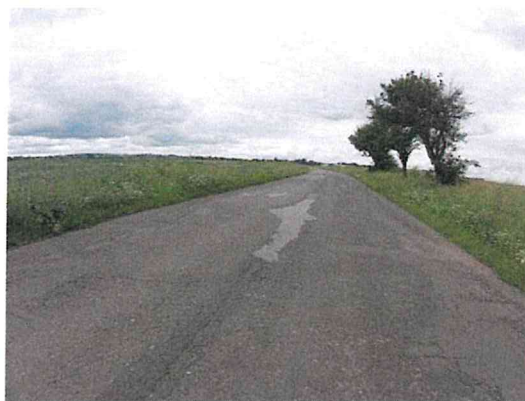
Vysprávkky, mozaikové trhliny, ztráta asfaltového tmele

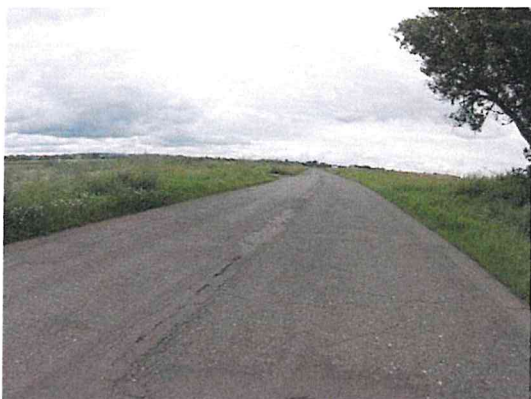
Vysprávkky, ztráta asfaltového tmele, mozaikové trhliny

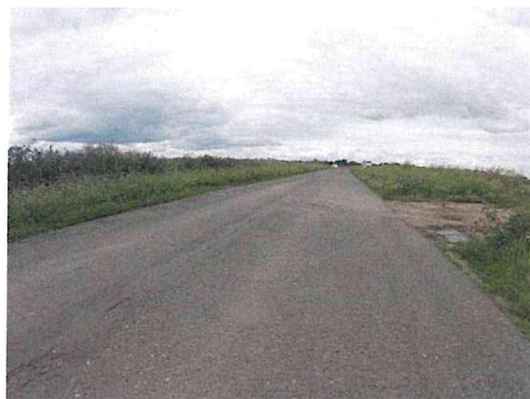
Vysprávkky, ztráta asfaltového tmele, mozaikové trhliny

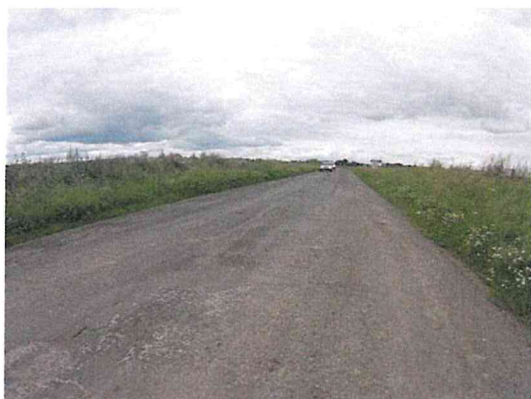
Vysprávkky, ztráta asfaltového tmele, mozaikové trhliny

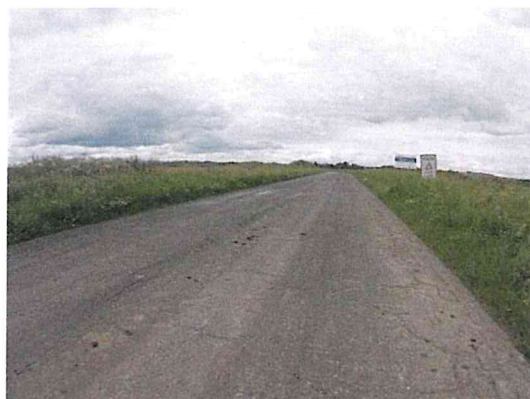
Vysprávkky, ztráta asfaltového tmele, mozaikové trhliny

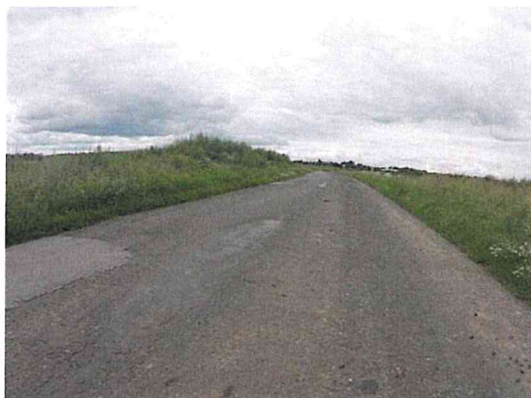
Vysprávkky, mozaikové trhliny, ztráta asfaltového tmele

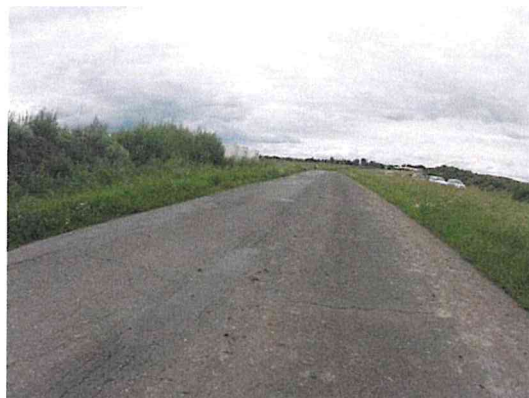
Vysprávkky, mozaikové trhliny, příčná trhlina

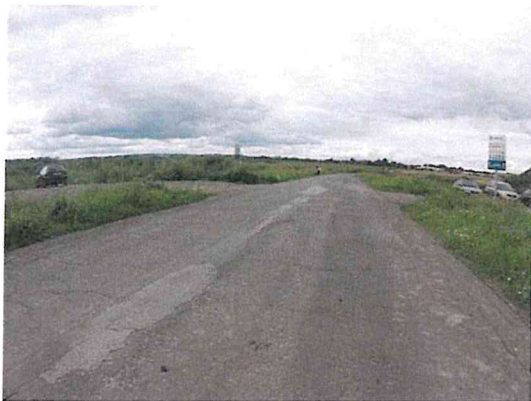
Vysprávký, mozaikové trhliny

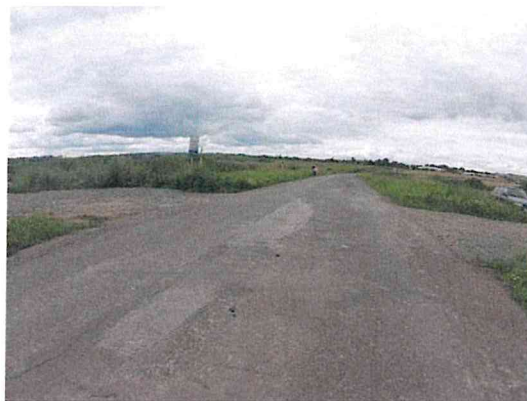
Vysprávký, ztráta asfaltového tmele, mozaikové trhliny

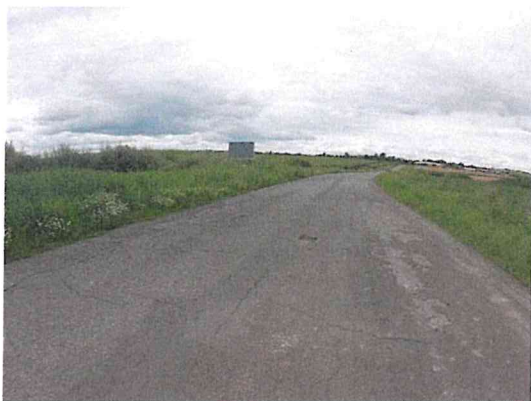
Mozaikové trhliny, výtluky, ztráta asfaltového tmele

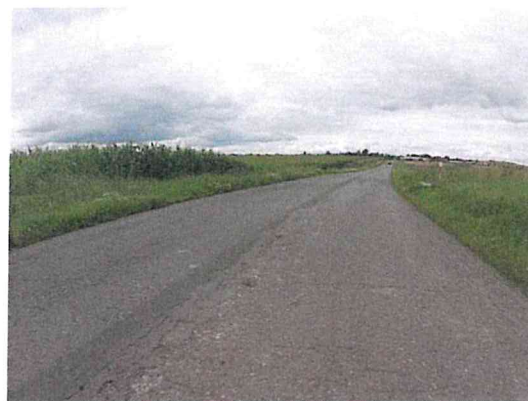
Vysprávký, mozaikové trhliny, výtluky

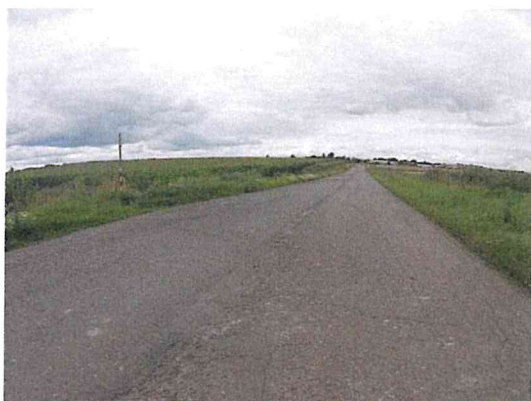
Mozaikové trhliny, ztráta asfaltového tmele

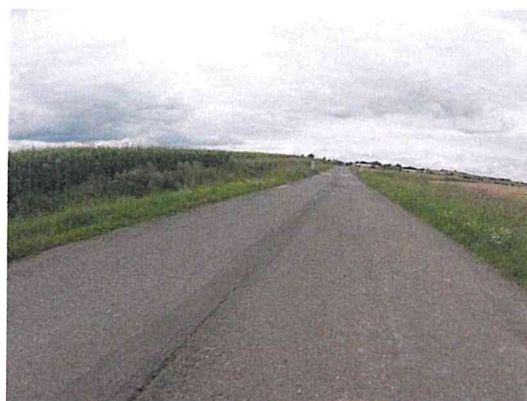
Vysprávka, podélná trhлина, ztráta asfaltového tmele

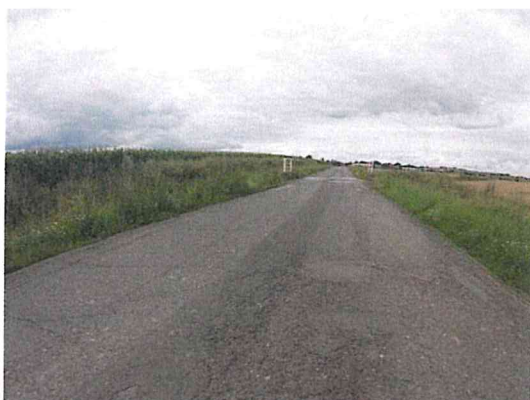
Vysprávký, mozaikové trhliny, hloubková koroze

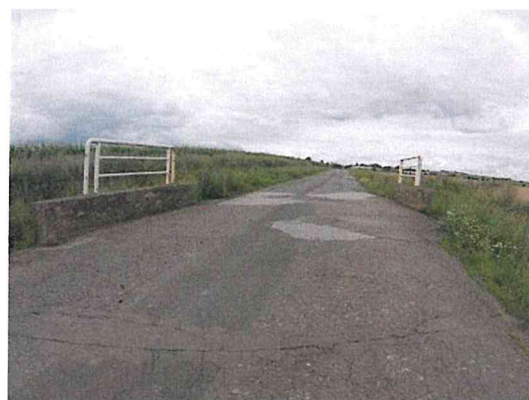
Vysprávký, ztráta asfaltového tmele, mozaikové trhliny

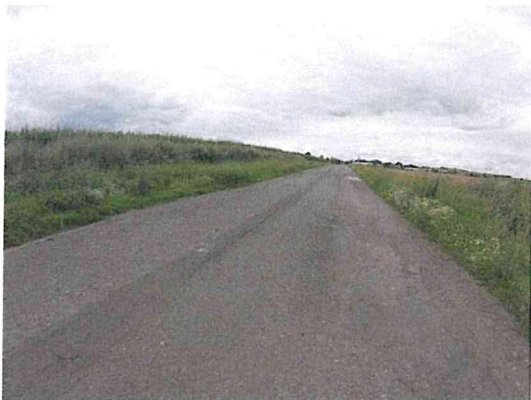
Mozaikové trhliny, ztráta asfaltového tmele

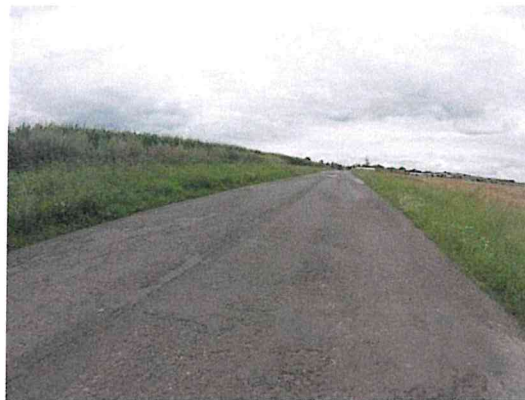
Vysprávký, hloubková koroze, mozaikové trhliny

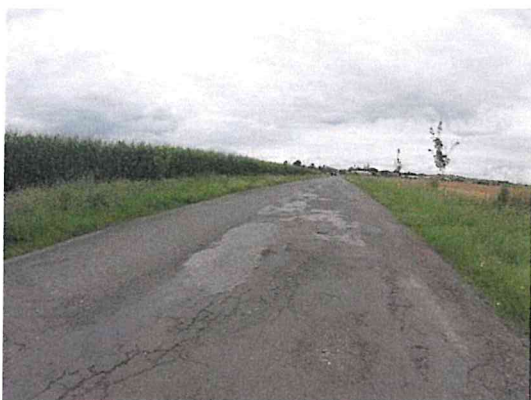
Vysprávký, mozaikové trhliny, hloubková koroze

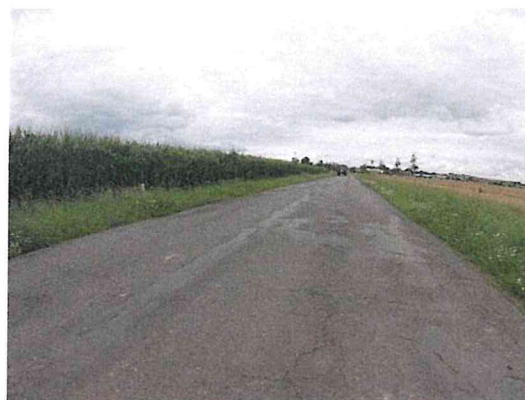
Vysprávký, ztráta asfaltového tmele, mozaikové trhliny

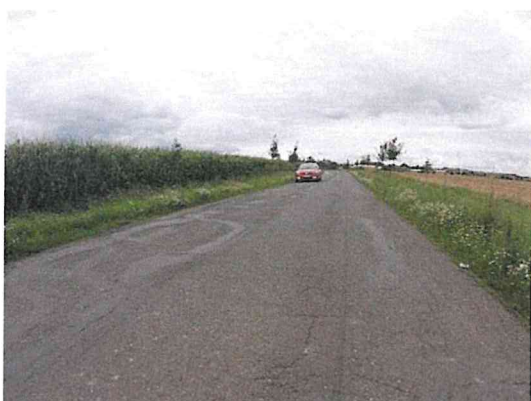
Mozaikové trhliny, hloubková koroze

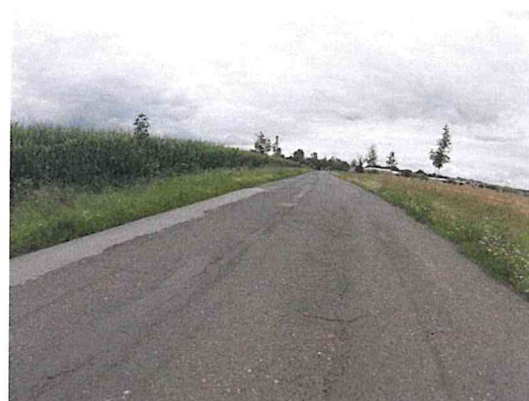
Vysprávký, ztráta asfaltového tmele

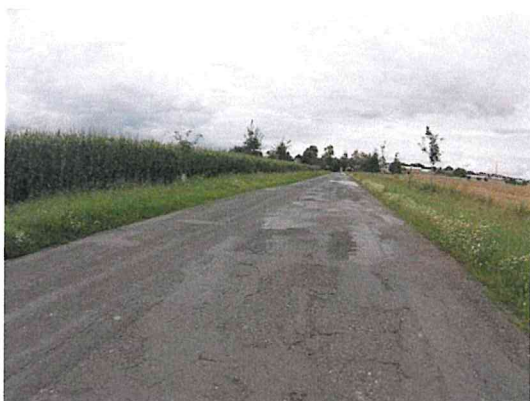
Vysprávký, mozaikové trhliny, hloubková koroze

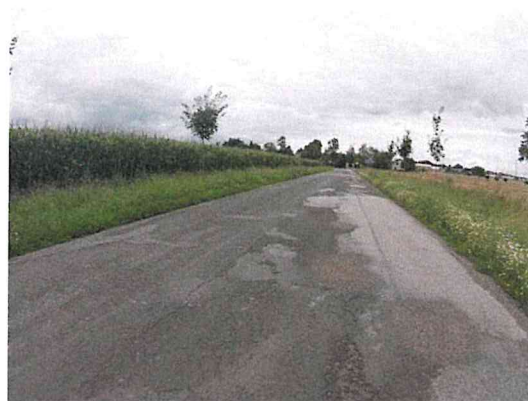
Vysprávký, hloubková koroze, mozaikové trhliny

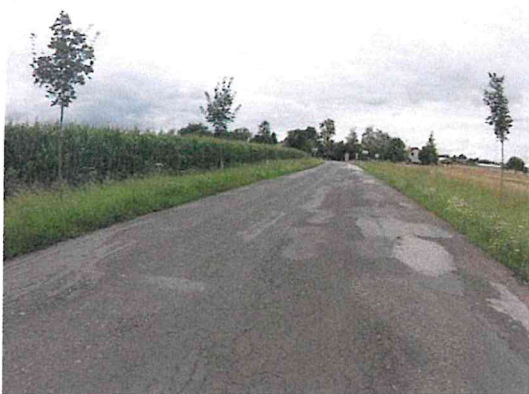
Vysprávky, hloubková koroze, mozaikové trhliny

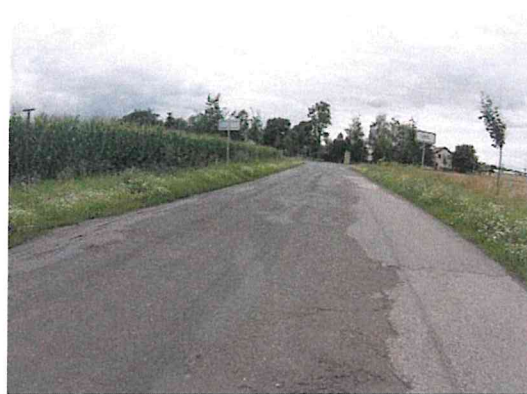
Vysprávky, hloubková koroze, mozaikové trhliny

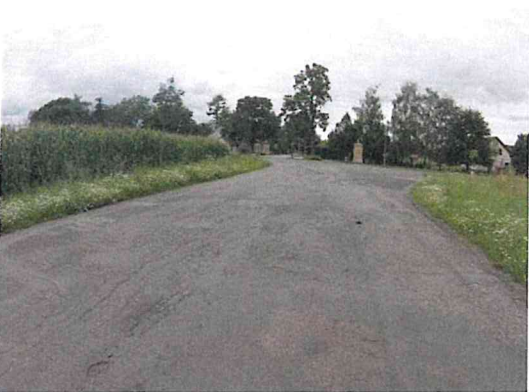
Mozaikové trhliny, výtlučky, ztráta asfaltového tmele

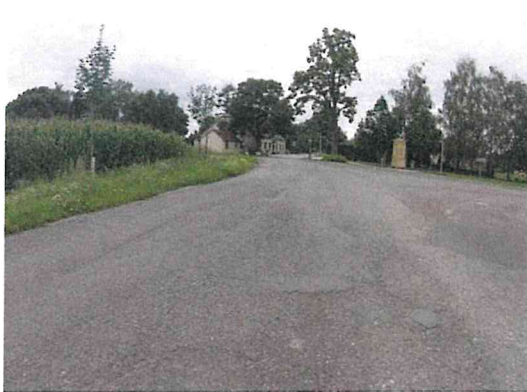
Vysprávky, hloubková koroze, mozaikové trhliny

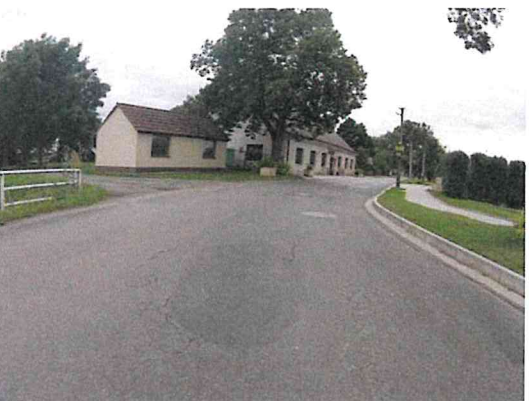
Vysprávky, ztráta makrotextury, mozaikové trhliny

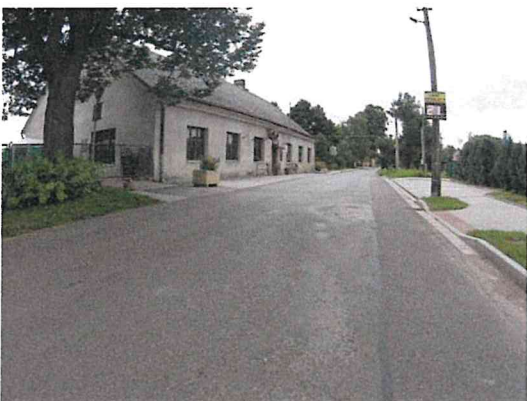
Vysprávky, ztráta asfaltového tmele

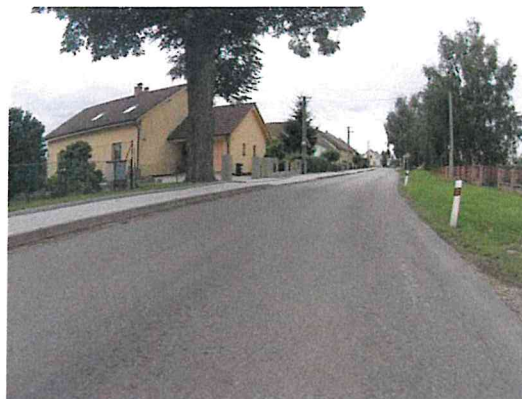
Ztráta makrotextury, trhlinka úzká podélná

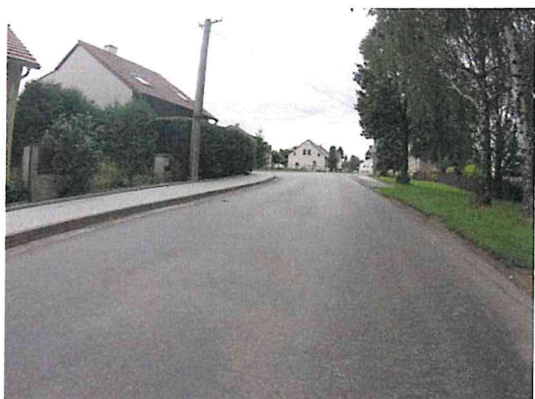
Ztráta makrotextury

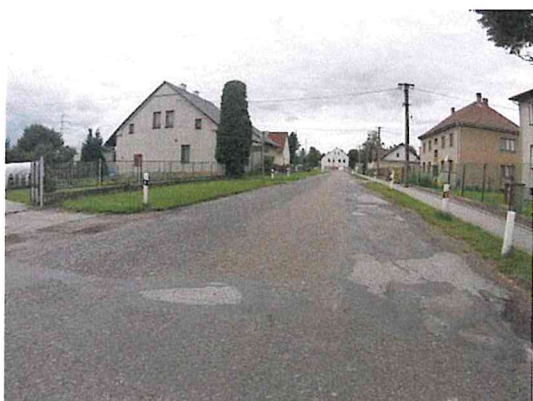
Vysprávký, ztráta makrotextury, mozaikové trhliny

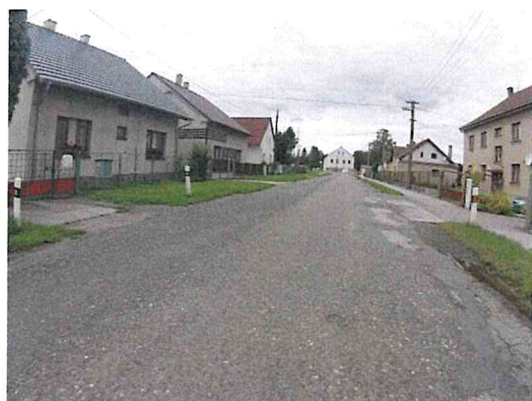
Vysprávký, ztráta makrotextury, mozaikové trhliny

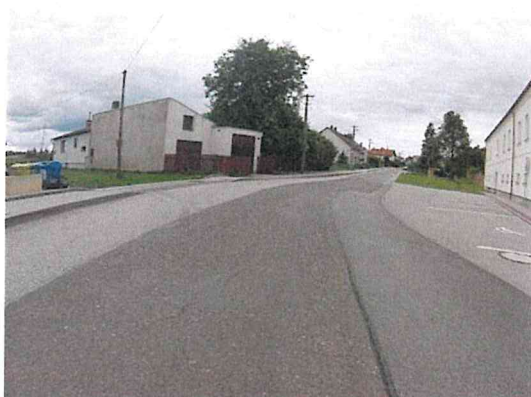
Vysprávký, podélná trhlina

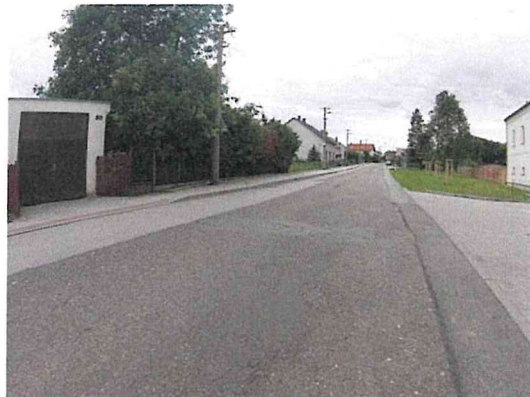
Vysprávký, ztráta asfaltového tmele, mozaikové trhliny

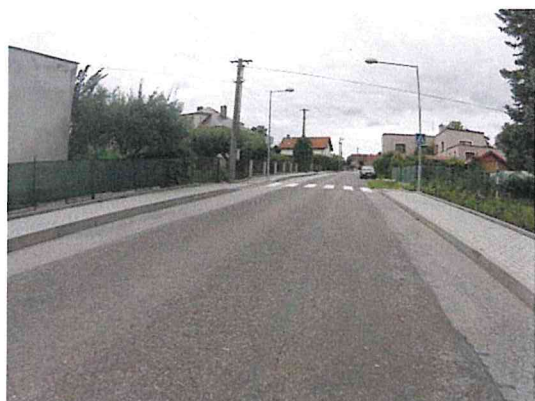
Vysprávký, ztráta makrotextury, mozaikové trhliny

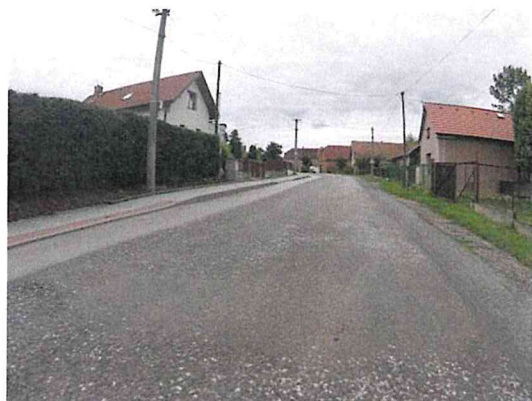
Vysprávký, ztráta makrotextury

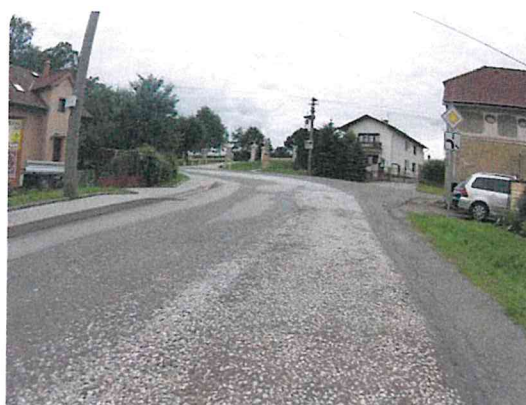
Vysprávký, ztráta asfaltového tmele, mozaikové trhliny

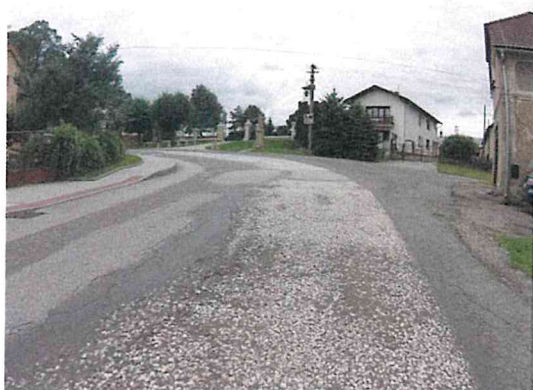
Vysprávký, ztráta asfaltového tmele
