**Diagnostika a návrh opravy vozovky  
silnice III/30413 Studnice – Lhotky (2)  
(km 1,500 – 2,400)**

**Zpráva pro  
ÚDRŽBA SILNIC Královéhradeckého kraje a.s.  
Kutnohorská 59  
500 04 Hradec Králové**

Říjen 2018

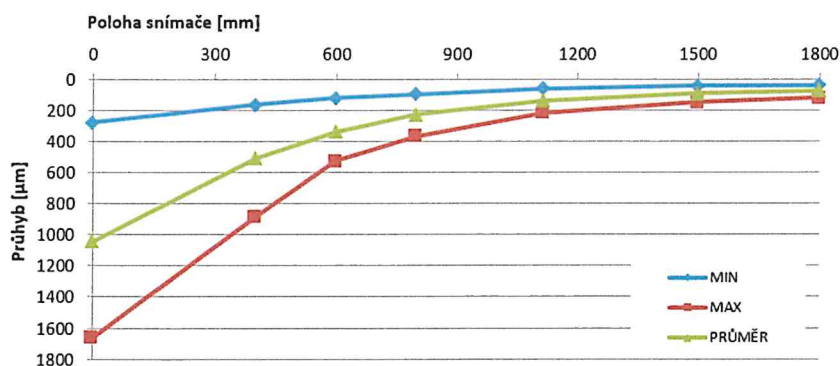
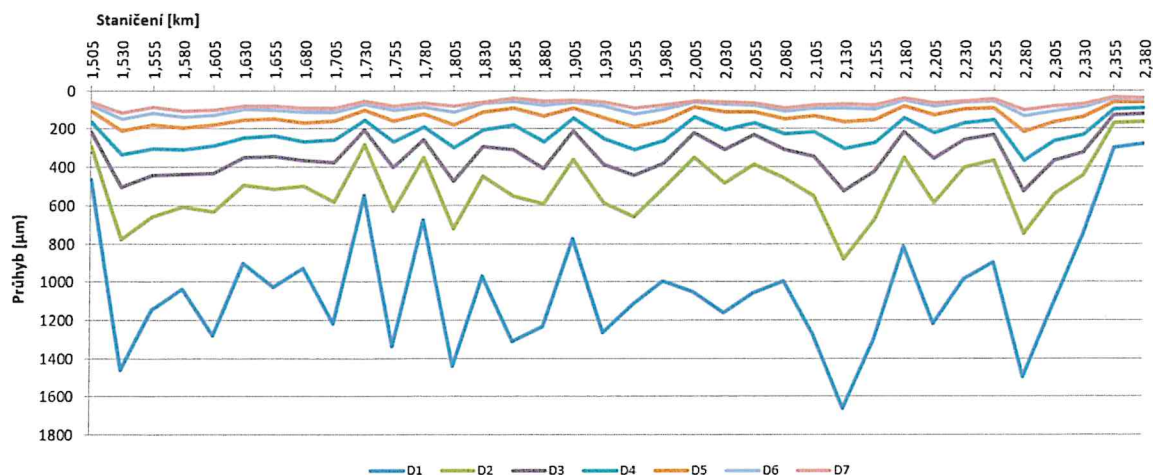
Průhyby vozovky zjištěné na snímači Y1 (tj. přímo v místě působení rázového pulzu) se pohybují od 277 do 1660  $\mu\text{m}$ , průměrně 1041  $\mu\text{m}$ .

Nehomogenní a relativně vysoké průhyby vozovky odpovídají zjištěné skladbě konstrukce vozovky (v podstatě pouze kryt z penetračního makadamu, četné vysprávkování okrajů asfaltovou směsí, nehomogenní a celkově malá celková tloušťka konstrukce vozovky).

Hodnoty modulů pružnosti krytové vrstvy v místech vyhodnocených bodů kolísají, pohybují se od 1000 do 2600 MPa (průměrně 1696 MPa), což jsou hodnoty pro penetrační makadam (původní kryt) nadprůměrné, pro asfaltové vrstvy (vysprávkování okrajů) však výrazně podprůměrné. Moduly pružnosti uvažované podkladní vrstvy jsou vysoké, kolísají od 700 do 1180 MPa (průměrně 911 MPa), což odpovídá penetračnímu makadamu. Moduly pružnosti podloží vozovky se pohybují od 27 do 51 MPa (průměrně 37 MPa).

Pro uvažované lehké dopravní zatížení (výpočet proveden pro 50 TNV denně) má vozovka v převážné délce úseku sníženou únosnost (75 % měřených bodů), lokálně je únosnost nedostatečná (11 % měřených bodů), ve zbývajících 14 % bodů je únosnost vyhovující. Teoretické zesílení vozovky se pohybuje od 0 do 90 mm, zbytková životnost je 0 až 25 let.

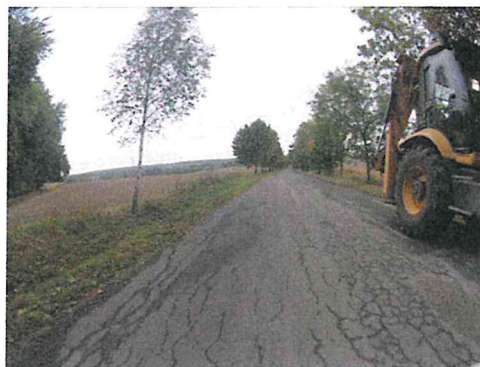
Mozaikové trhliny, vysprávky

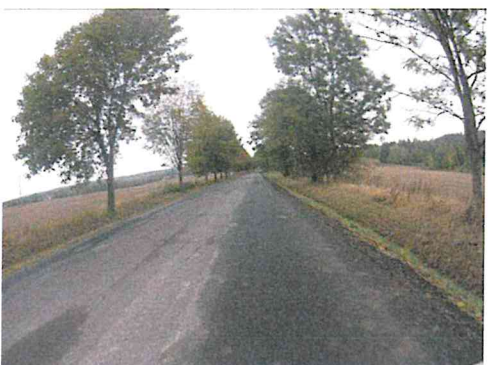
Ztráta mikrotextury, mozaikové trhliny, vysprávky

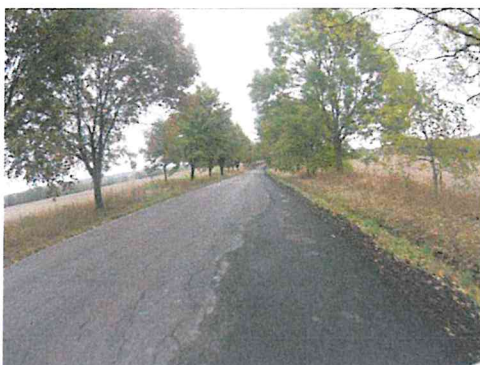
Ztráta mikrotextury, mozaikové trhliny, vysprávky

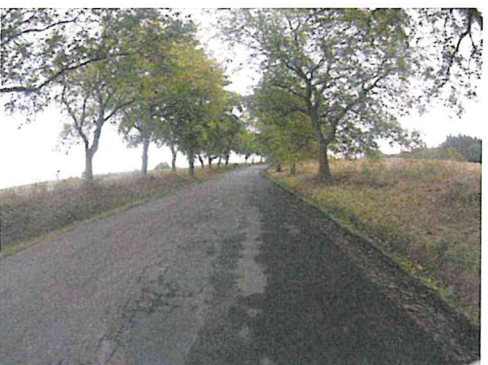
Ztráta mikrotextury, mozaikové trhliny, vysprávky

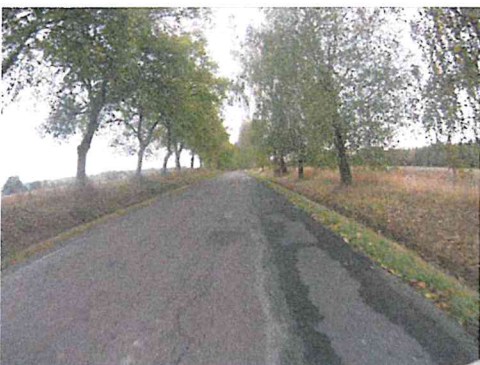
Ztráta mikrotextury, mozaikové trhliny, vysprávky

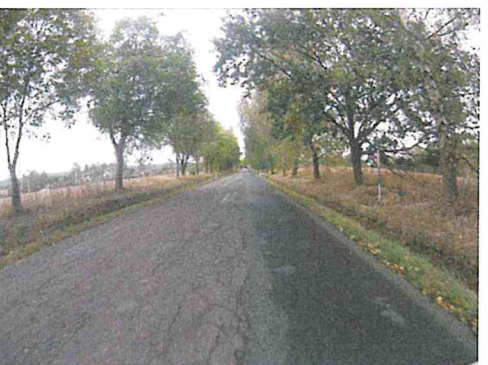
Ztráta mikrotextury, mozaikové trhliny, vysprávky

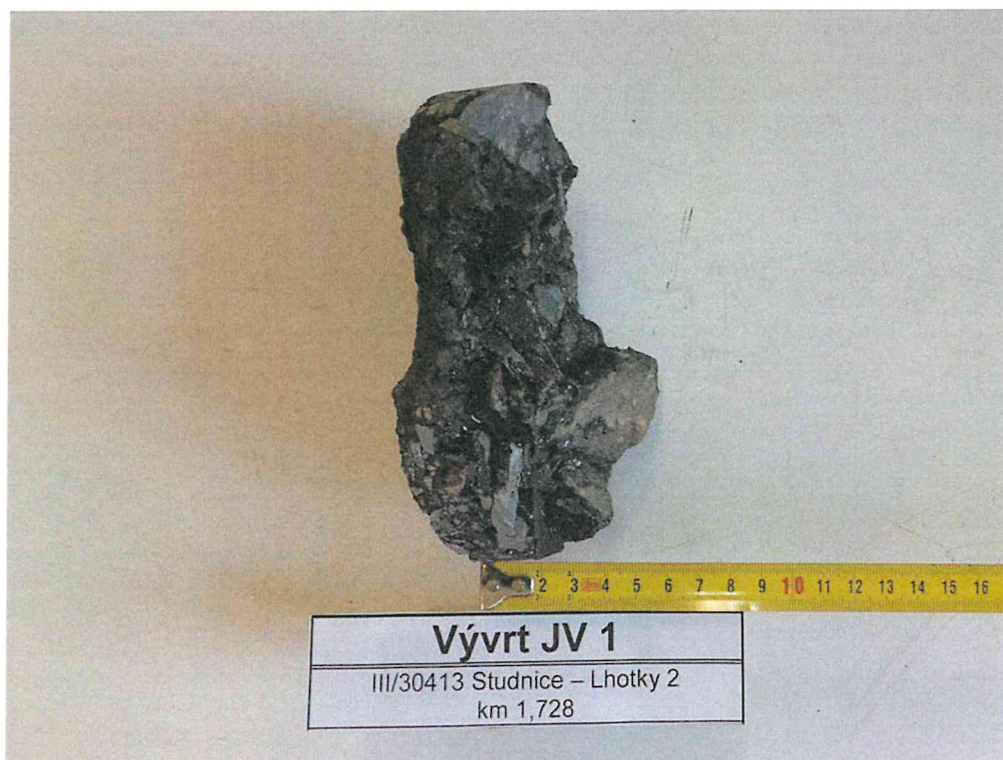
Foto č. 1 – Detail JV 1

| Označení vývrty | Staničení [km] | Asfaltové vrstvy – tloušťka [mm] | | | Druh podkladní vrstvy |
|---|---|---|---|---|---|
| JV 1 | 1,728 | N 15 | - | 15 | Penetrační makadam |

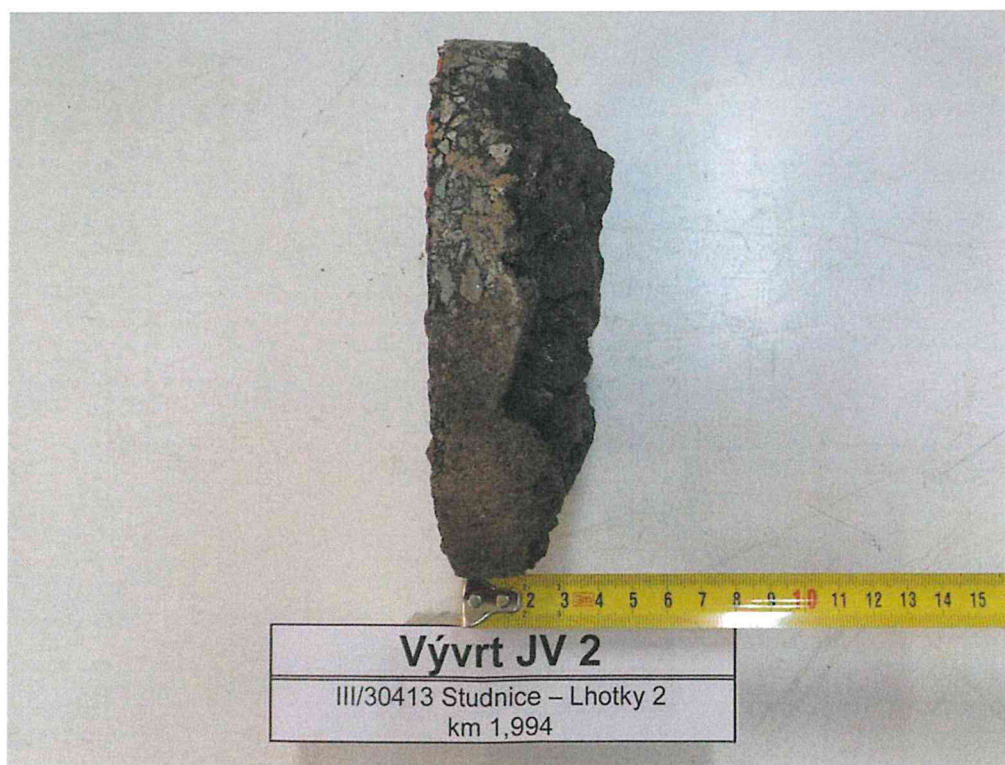
Foto č. 2 – Detail JV 2

| Označení vývrty | Staničení [km] | Asfaltové vrstvy – tloušťka [mm] | | | Druh podkladní vrstvy |
|---|---|---|---|---|---|
| JV 2 | 1,994 | N 25 | - | 25 | Penetrační makadam |

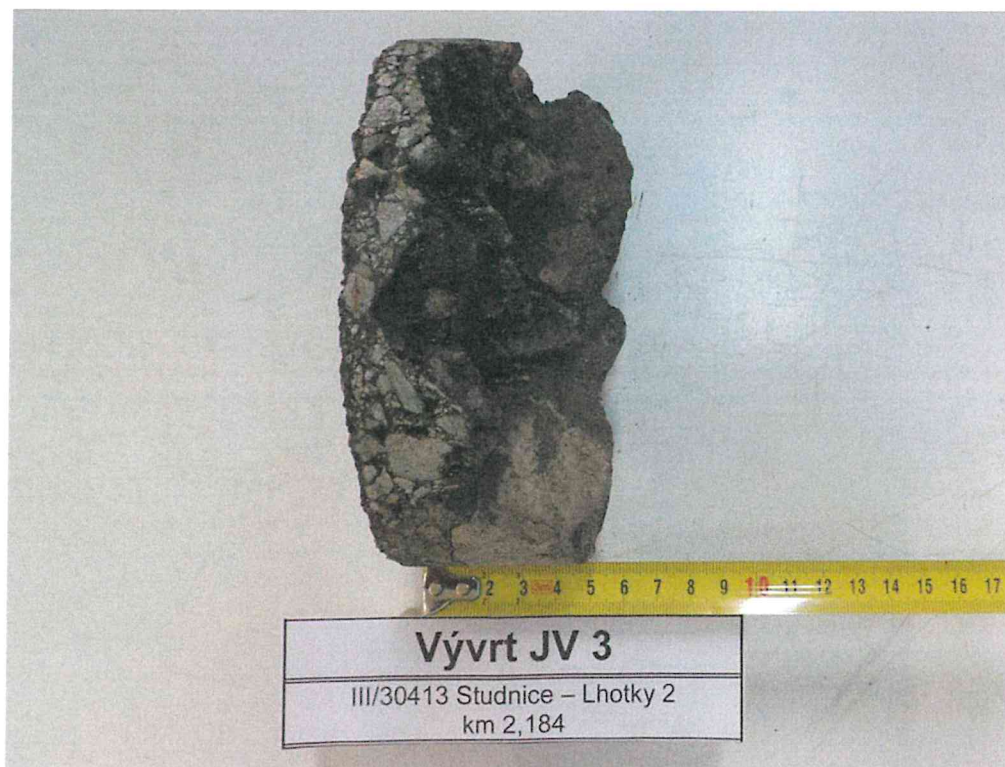
Foto č. 3 – Detail JV 3

| Označení vývrty | Staničení [km] | Asfaltové vrstvy – tloušťka [mm] | | | Druh podkladní vrstvy |
|---|---|---|---|---|---|
| JV 3 | 2,184 | N 25 | - | 25 | Penetrační makadam |

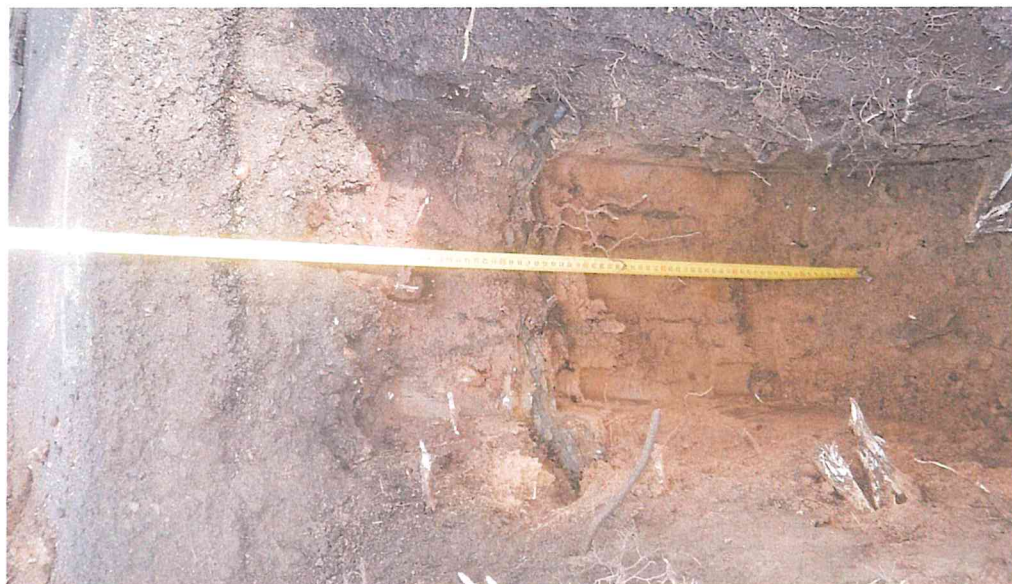
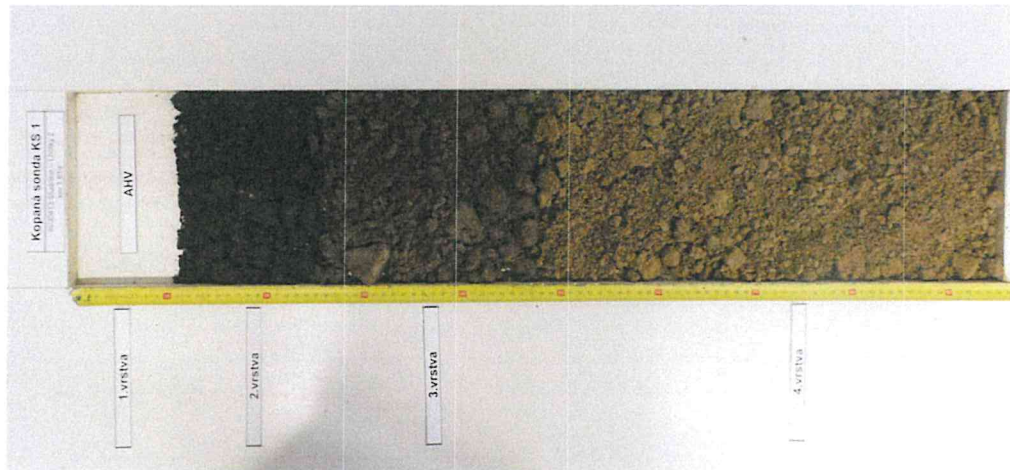
Foto č. 1 a 2 – Sonda S 1

| Označení | | S 1 | | S 2 | | S 3 | |
|--|---|---|---|--|---|--|---|
| Konstrukční vrstvy – druh, tloušťka [mm] | 1 | AHV | 100 | Nátěr | 20 | Nátěr | 25 |
| | 2 | ŠD | 150 | PM | 80 | PM | 95 |
| Podloží vozovky | | Jíl se střední plasticitou (F6 Cl) | | Písek s příměsí jemnozrnné zeminy (S3 S-F) | | Písek s příměsí jemnozrnné zeminy (S3 S-F) | |

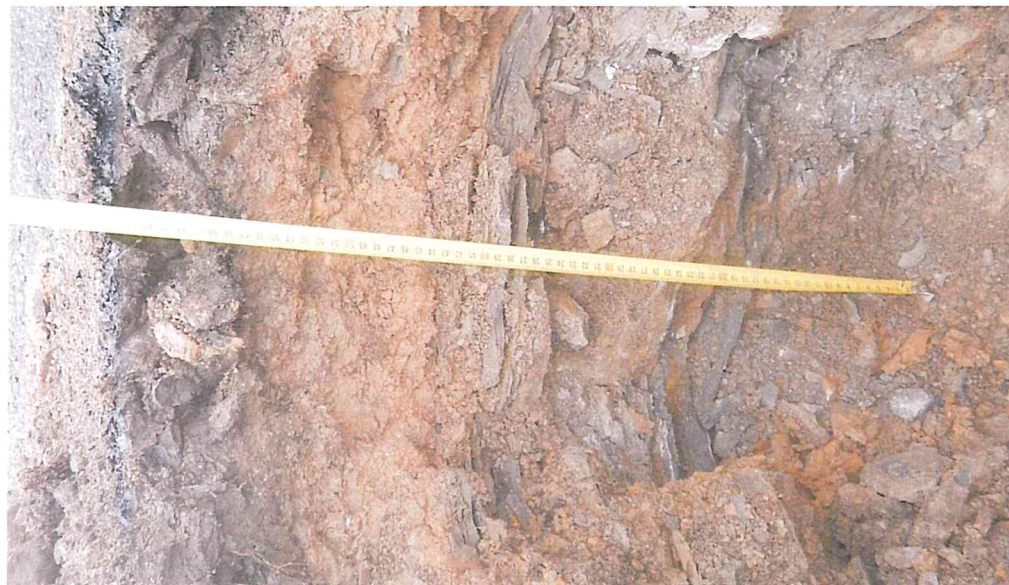
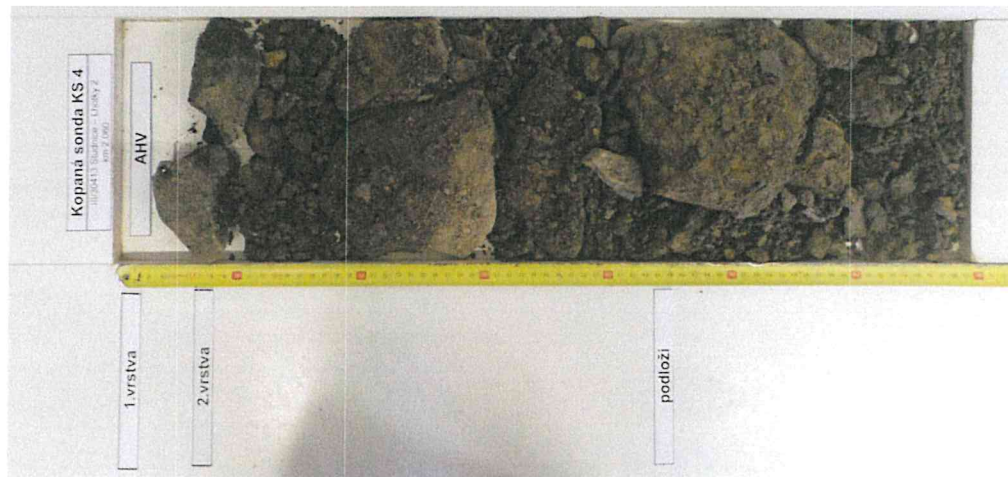
Foto č. 6 a 7 – Sonda S 4

| Označení | | S 4 | | S 5 | |
|--|---|---|---|---|---|
| Konstrukční vrstvy – druh, tloušťka [mm] | 1 | Nátěr | 20 | AHV | 70 |
| | 2 | PM | 80 | ŠD | 140 |
| Podloží vozovky | | Šterkovitá hlína (F1 MG) | | Šterk jílovitý (G5 GC) | |
