**Diagnostika a návrh opravy vozovky  
silnice III/30413 Studnice – Lhotky (1)  
(km 0,350 – 0,800)**

**Zpráva pro  
ÚDRŽBA SILNIC Královéhradeckého kraje a.s.  
Kutnohorská 59  
500 04 Hradec Králové**

Říjen 2018

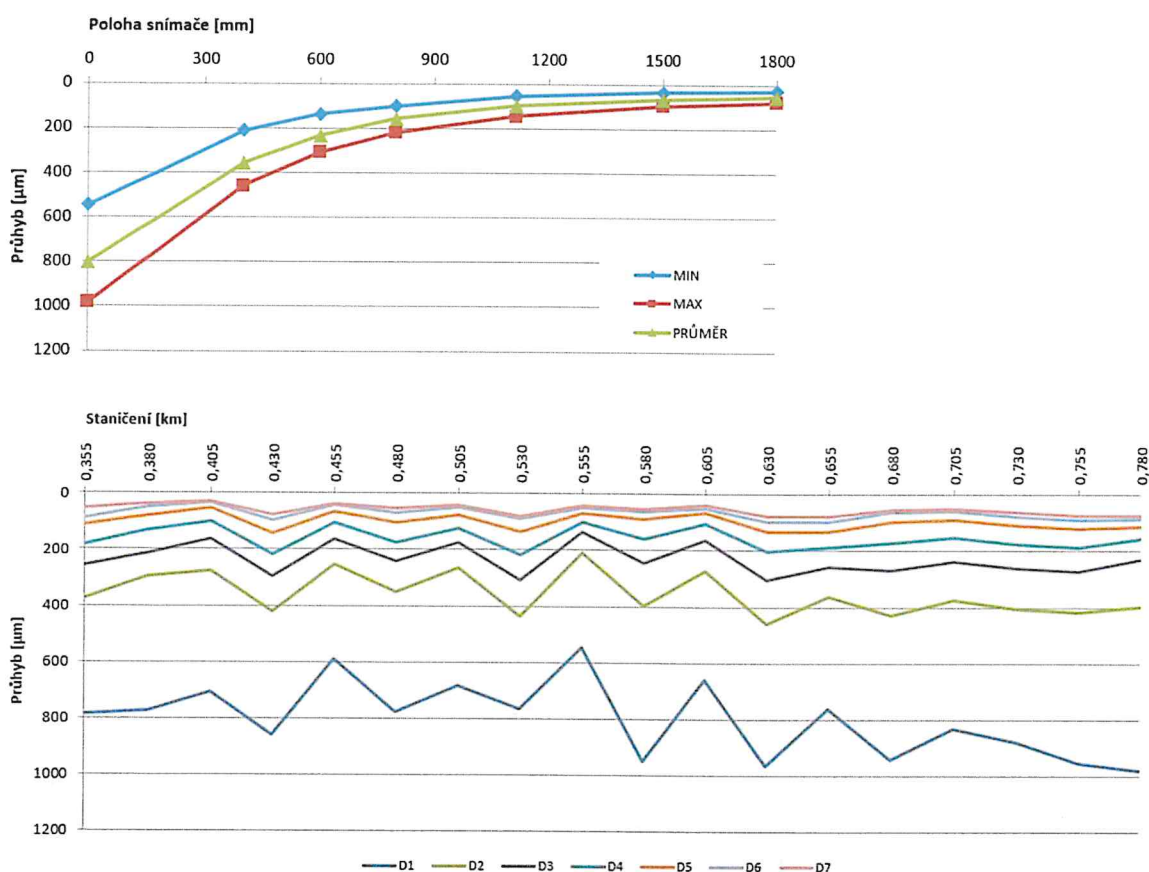
Průhyby vozovky zjištěné na snímači Y1 (tj. přímo v místě působení rázového pulsu) se pohybují od 547 do 982  $\mu\text{m}$ , průměrně 801  $\mu\text{m}$ .

Relativně homogenní, ale vyšší měřené průhyby odpovídají zjištěné skladbě konstrukce vozovky – kryt vozovky pouze z penetračního makadamu, malá celková tloušťka konstrukce vozovky.

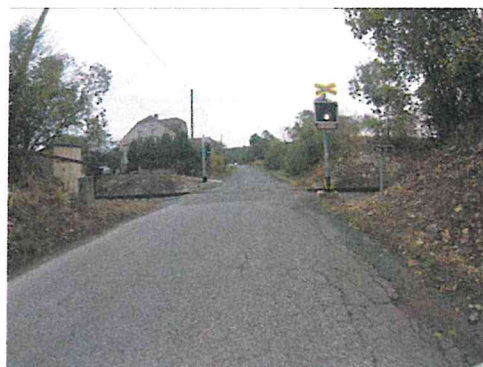
Nátěr provedený na kryt z penetračního makadamu je opotřebený (v začáteční části úseku hloubková koroze, dále pak ztráta makrotextury), dokumentovány jsou ve větším rozsahu mozaikové trhliny, lokálně pak na okrajích i trhliny síťové. Povrch vozovky je nerovný. Údržba spočívá v provádění provizorních vysprávek, zanedbaná je údržba odvodnění (zvýšené nebezpečné krajnice).

Hlubková koroze, mozaikové trhliny, vysprávk

- Odstranění zvýšených nezpevněných krajnic, obnova odvodnění.
- Vizuální prohlídka s vyznačením lokálních vysprávek v místech mozaikových trhlin, poruch na okrajích vozovky, výrazných nerovností apod.
- Provedení lokálních vysprávek ve vyznačených místech. Lokální frézování nebo odstranění vrstvy penetračního makadamu v tloušťce 50 mm, spojovací postřík, pokládka ACP 16+ v tloušťce 50 mm.

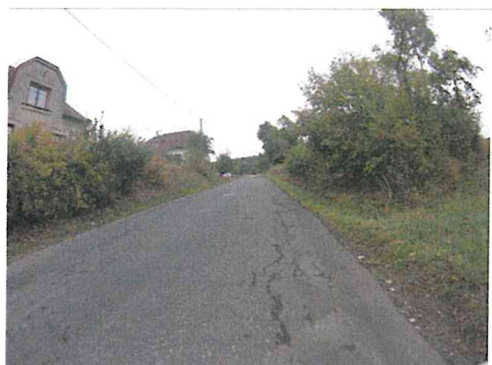
Ztráta mikrotextury, mozaikové trhliny, vysprávk

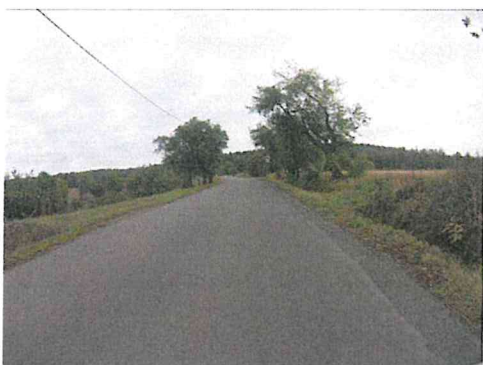
Ztráta makrotextury, vysprávk

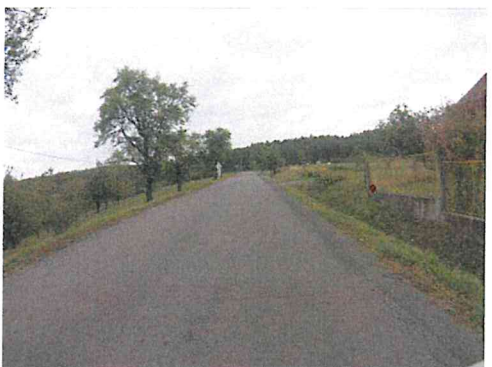
Ztráta makrotextury, mozaikové trhliny

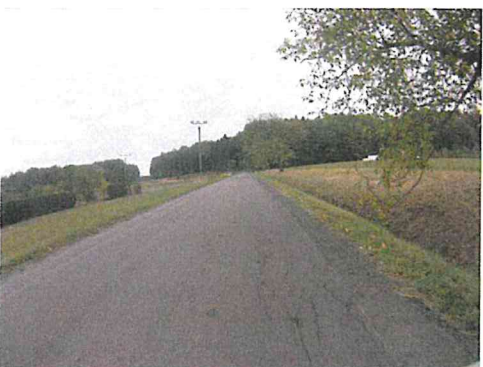
Ztráta makrotextury, mozaikové trhliny, vysprávk
