**Diagnostika a návrh opravy vozovky
Silnice II/502 Jičín, ul. Poděbradova a ul. Ruská
(0,000 – 1,200)**

**Zpráva pro firmu
AF-CITYPLAN s.r.o.
Jindřišská 889/17
110 00 Praha 1**

Duben 2015

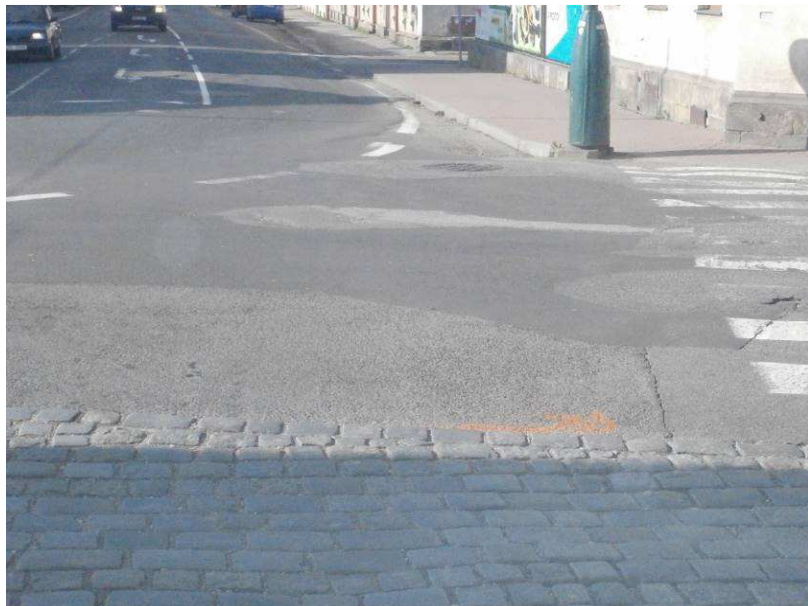
- Nepravidelné hrboly (na začátku úseku v místě křižovatky s ul. 17. listopadu v celé šířce vozovky).
- Vyjeté koleje (lokálně v částech úseku).
- Olamování okrajů (lokálně olamováním dochází k obnažování původní vozovky z dlažebních kostek).

Začátek úseku (pohled na úsek)

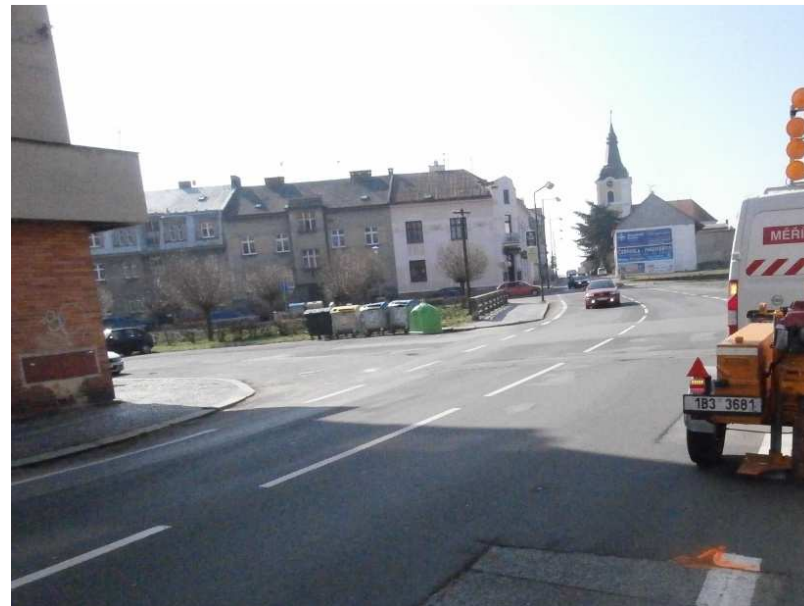
Velkoplošná vysprávka

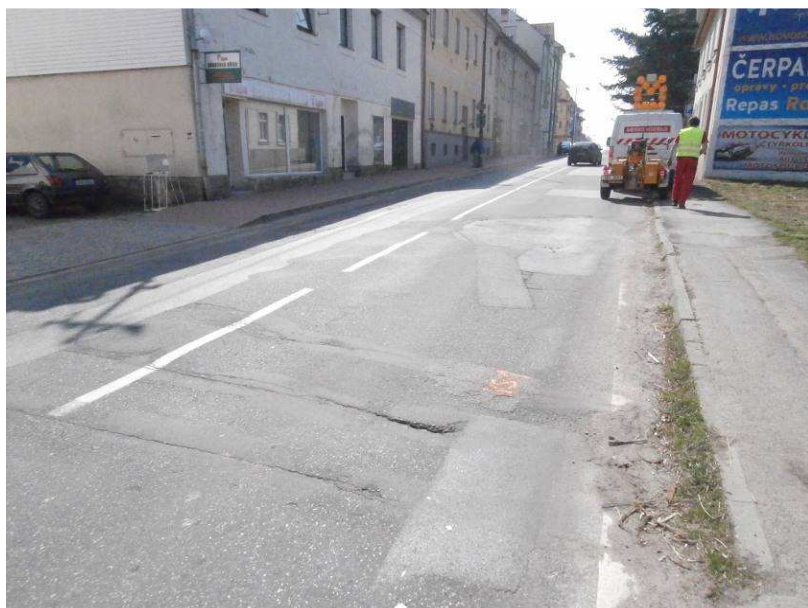
Vysprávky, příčné trhliny

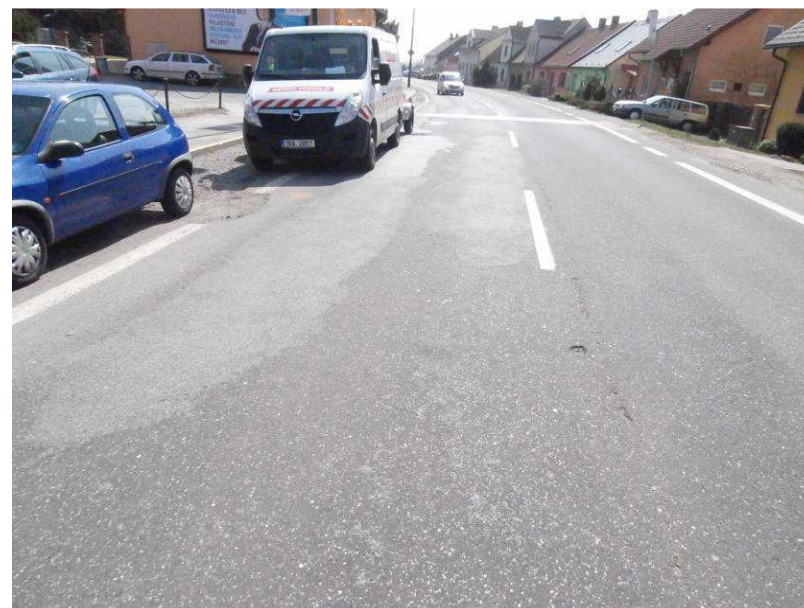
Výtluk, podélná trhлина, vysprávky

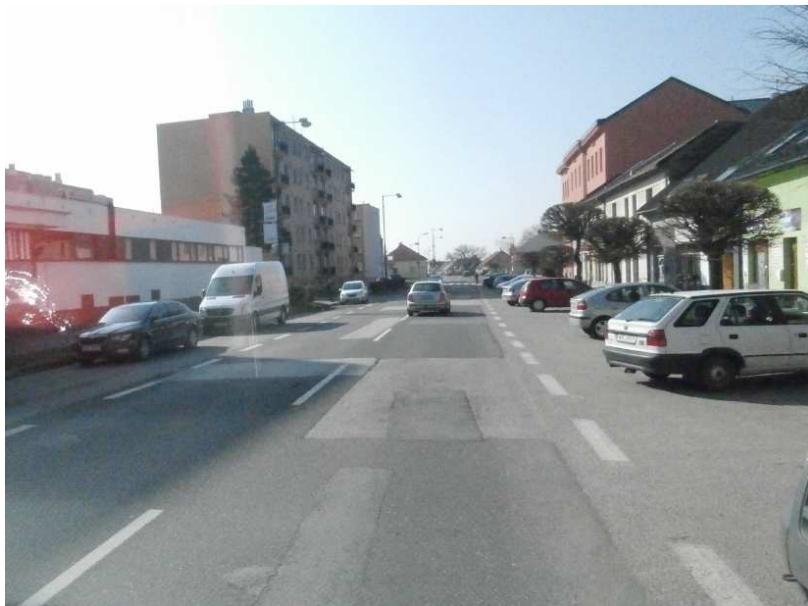
Vysprávky

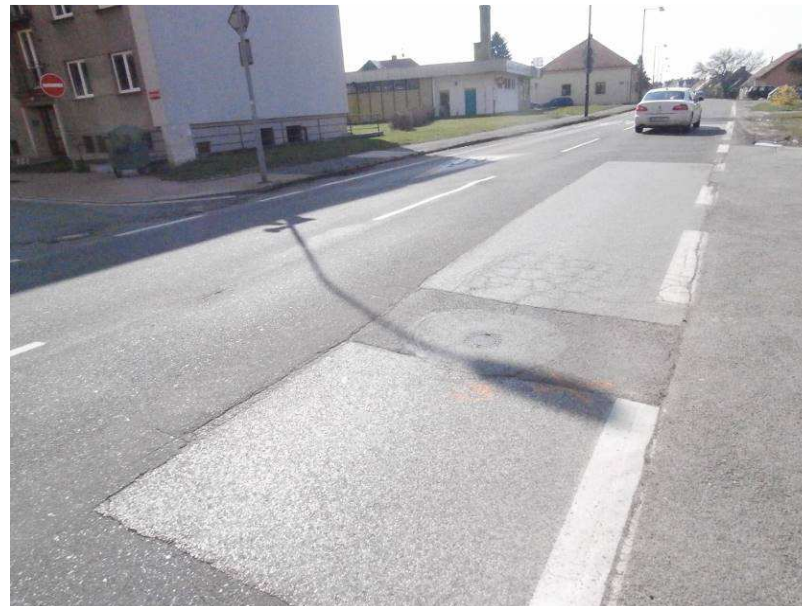
Další výraznější poruchy představují mozaikové, podélné a lokálně se vyskytující se příčné trhliny. Mozaikové trhliny byly dokumentovány zejména v úseku u křižovatky s ul. Raisová. Uvedené typy trhlin byly dokumentovány v místech vysprávek, případně v jejich těsné blízkosti.

Vysprávky, mozaikové trhliny

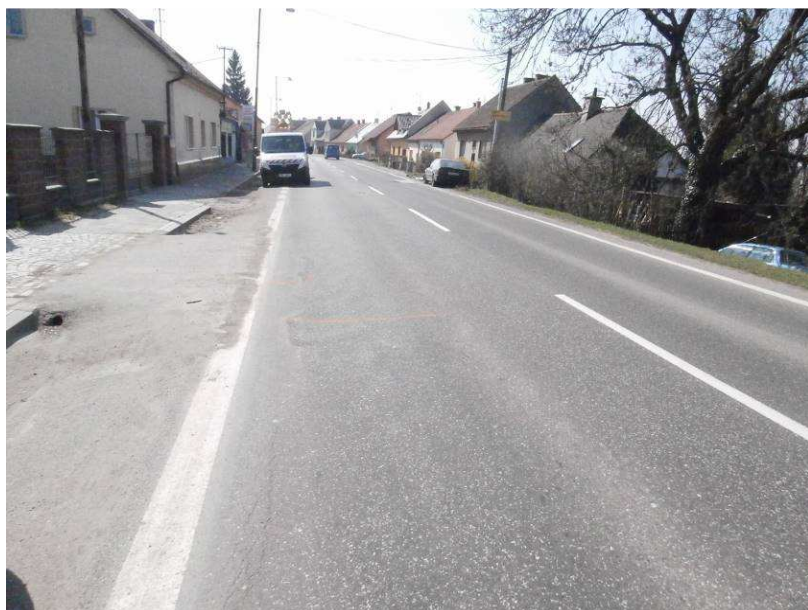
Na začátku úseku a v částech úseku byly dokumentované vyjeté koleje a nepravidelné hrboly doprovázeny ztrátou makrotextury. Ztráta makrotextury byla dokumentovaná téměř v celé délce úseku. Uvedené poruchy ukazují na sníženou odolnost asfaltových vrstev proti vývoji trvalých deformací a mají výrazně negativní vliv na protismykové vlastnosti vozovky a s tím úzce související bezpečnost provozu.

Vyjeté koleje, ztráta makrotextury

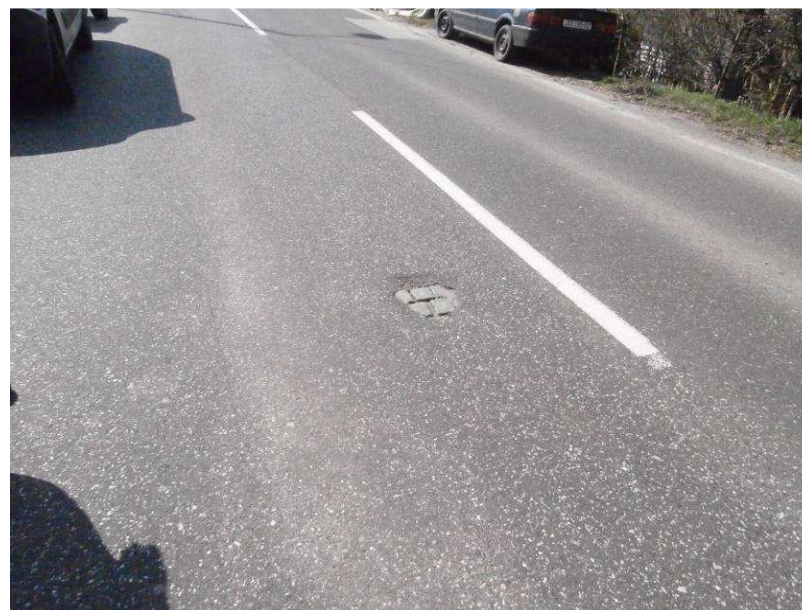
Nejzávažnější poruchu představují místní poklesy a plošné deformace na okrajích vozovky. Poruchy byly dokumentovány zejména na levém okraji vozovky. Na levém okraji vozovky dále dochází lokálně k odlamování obrusné vrstvy od původní vozovky z dlažebních kostek.

Výtluk (viditelná podkladní vrstva z dlažebních kostek)

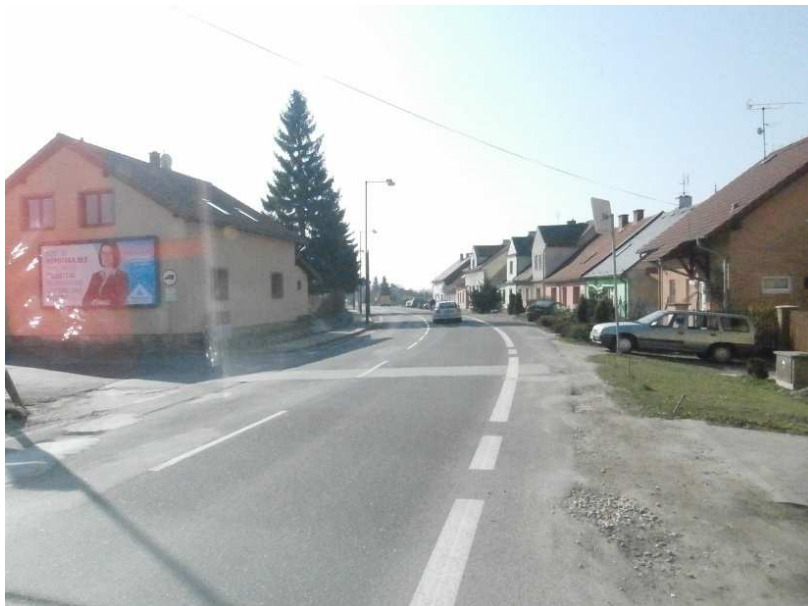
Vysprávky

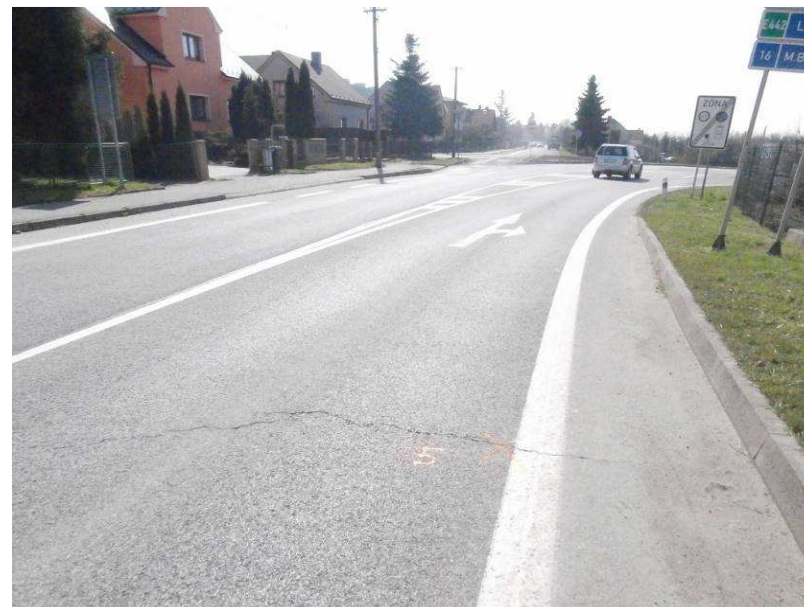
Příčná trhlina

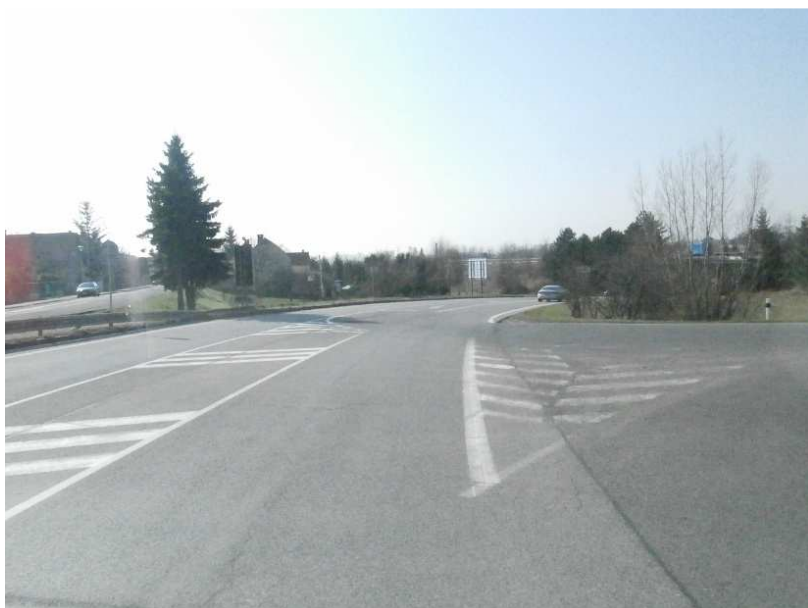
Podélné trhliny

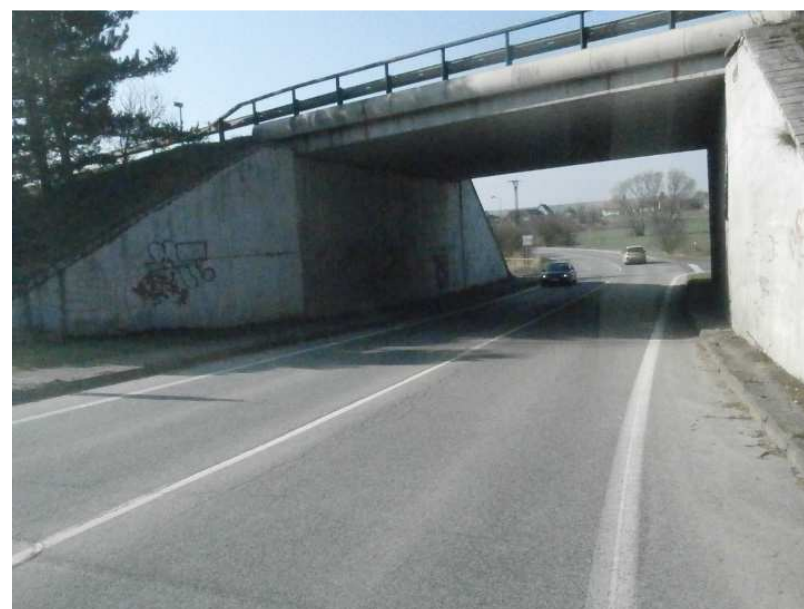
Konec úseku cca km 0,990 – km 1,200 (lokální staničení) tvoří vizuálně novější povrch. V části úseku byly dokumentovány příčné, podélné a mozaikové trhliny. Vývrt č. 5 provedený v místě příčné trhliny dokumentuje nespojení mezi obrusnou a ložní vrstvou a průběh trhliny přes celou tloušťku asfaltových vrstev. Příčné trhliny jsou vzhledem k podkladní vrstvě mrazového původu.

Konec úseku (pohled vpřed)

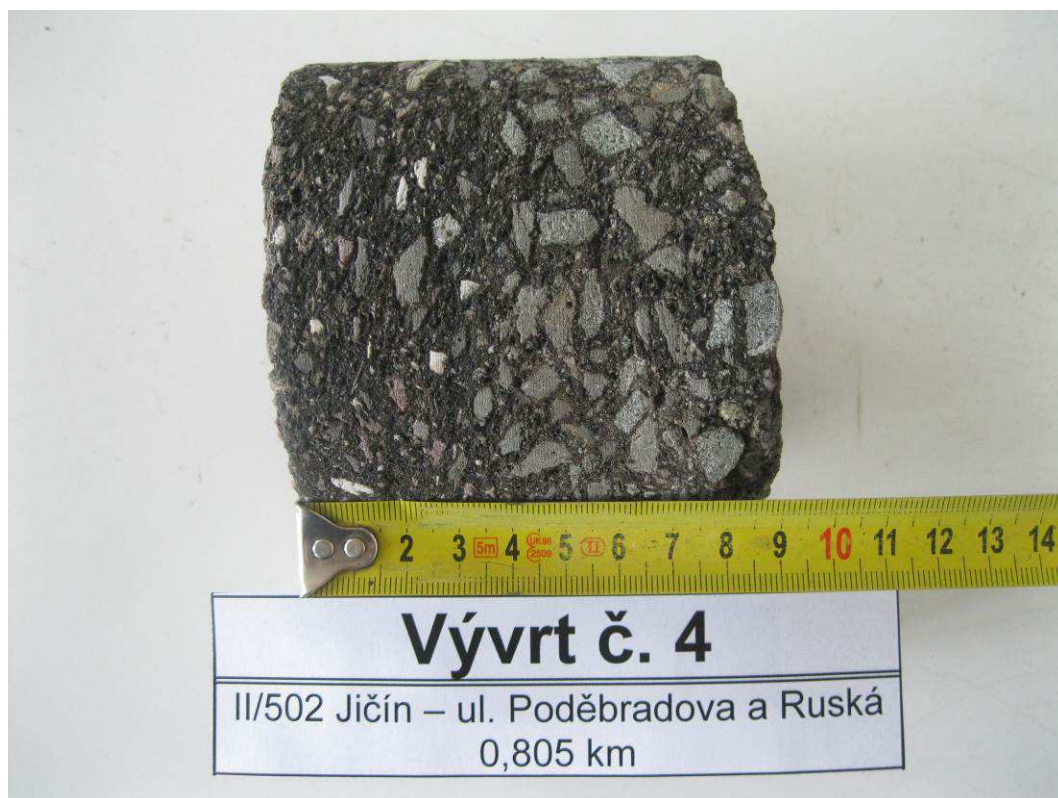
Foto č. 7 – Detail vývrtu č. 4

Uvedená minimální tloušťka není splněna, případně je hraniční v místě vývrtu č. 3 (v místě vysprávkvy), v místě vývrtu č. 4 a v místě kopané sondy č. 3 (tloušťka asfaltového souvrství pouze 30 mm).

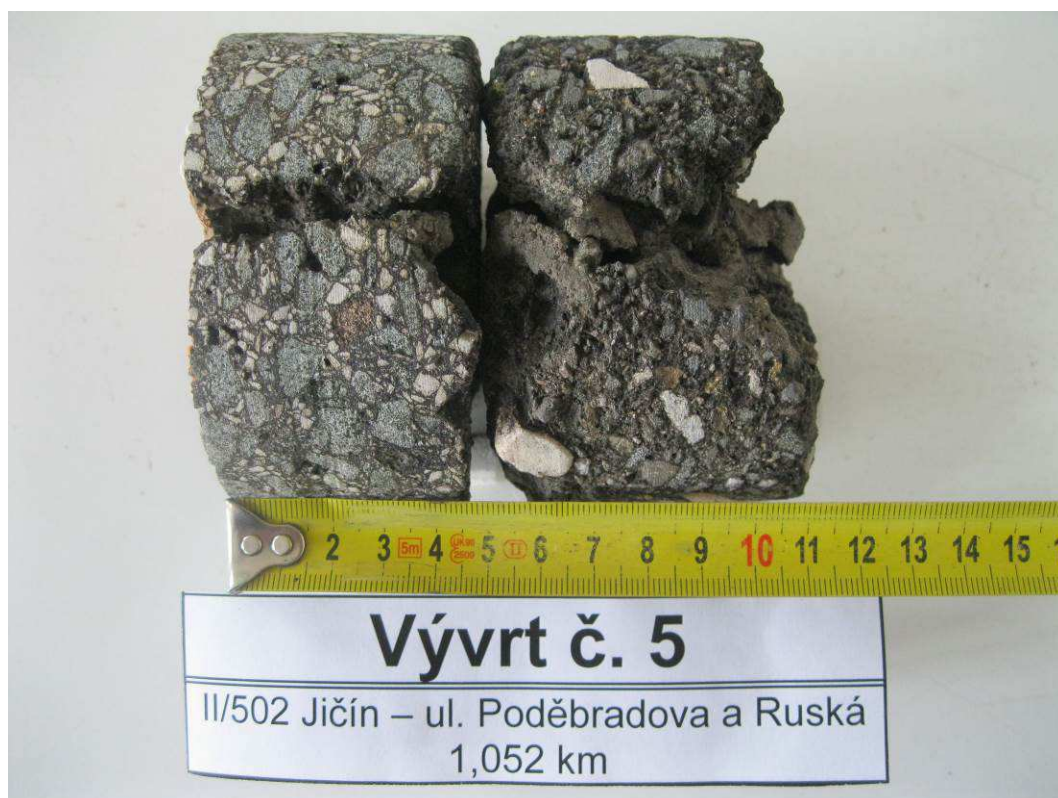
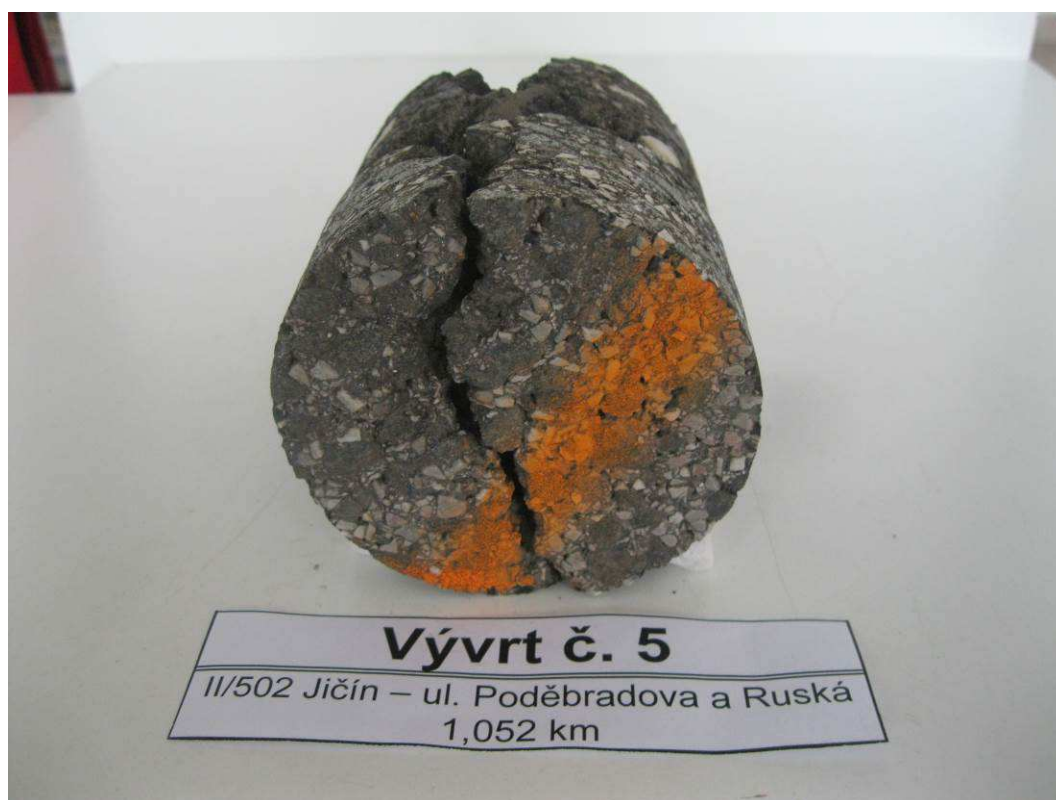
Foto č. 8 – Detail vývrtu č. 5

Foto č. 9 – Detail vývrtu č. 5
