Název stavby:	<b>Odstranění nehodové lokality KN 84 – II/303 křižovatka Náchod</b>
Místo stavby:	Náchod [573868]
Katastrální území:	Náchod [701262]
Kraj:	Královéhradecký

## 2 Fotodokumentace stávajícího stavu

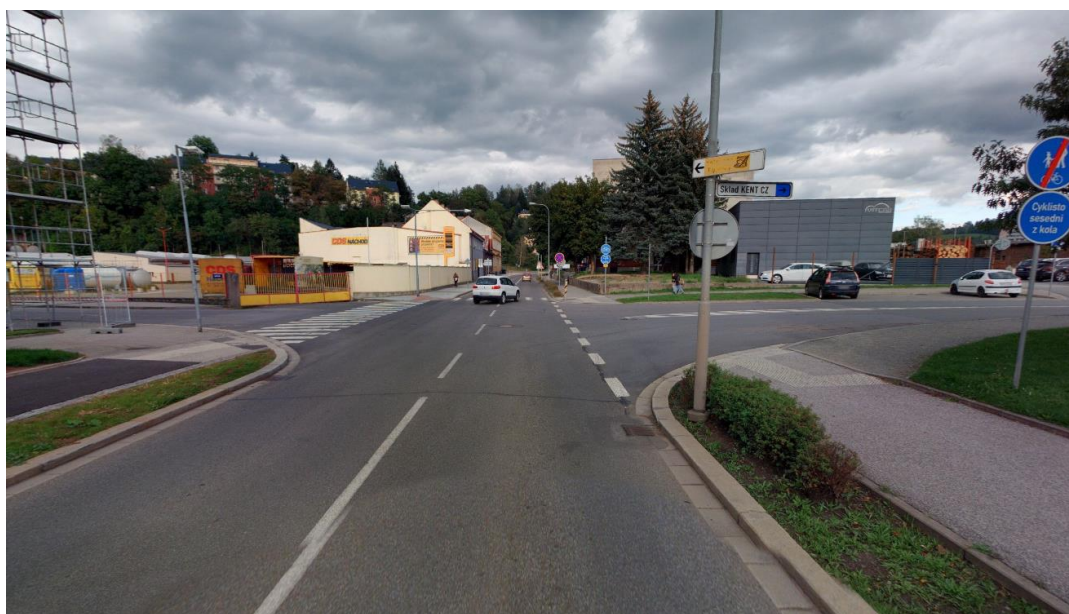
Obr. 2: Neodpovídající hmatové prvky

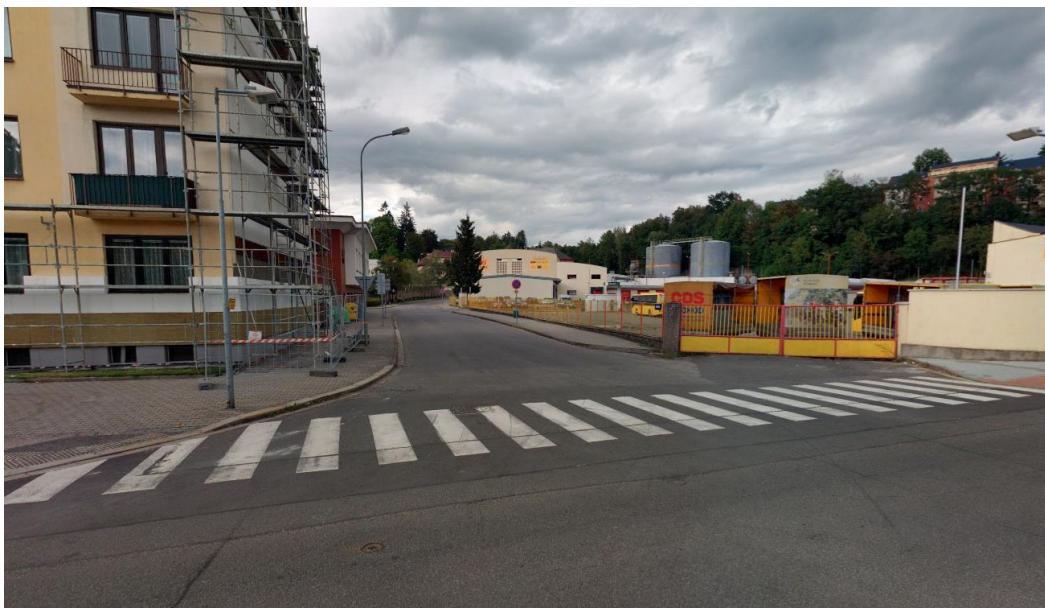
*Obr. 3: Dlouhý přechod pro chodce (délka 18,0 m)*

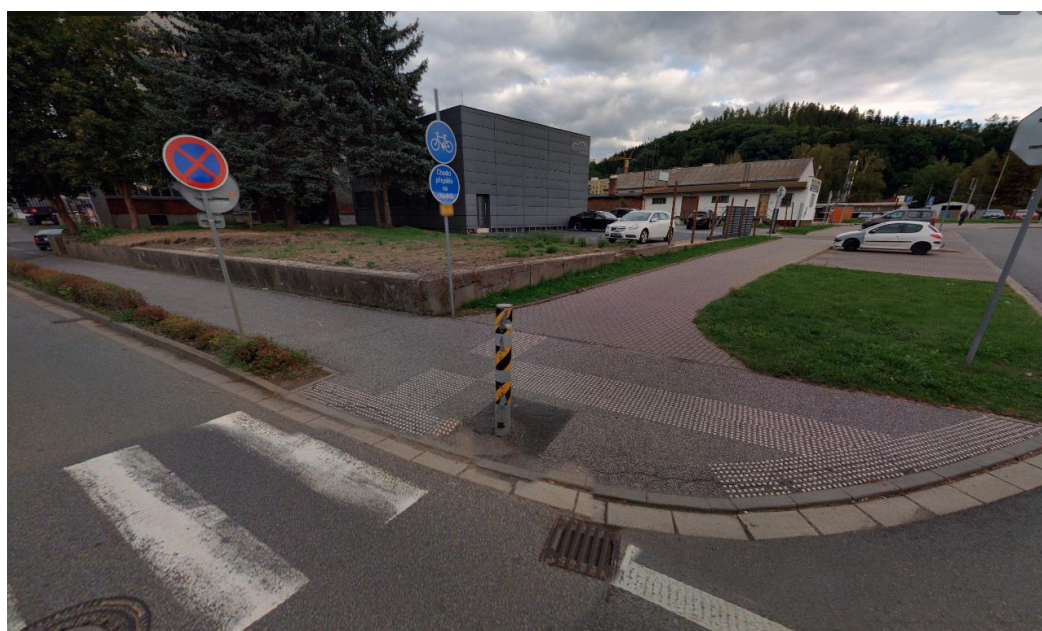
*Obr. 4: Hmatové prvky neukončeny na vodící linii*

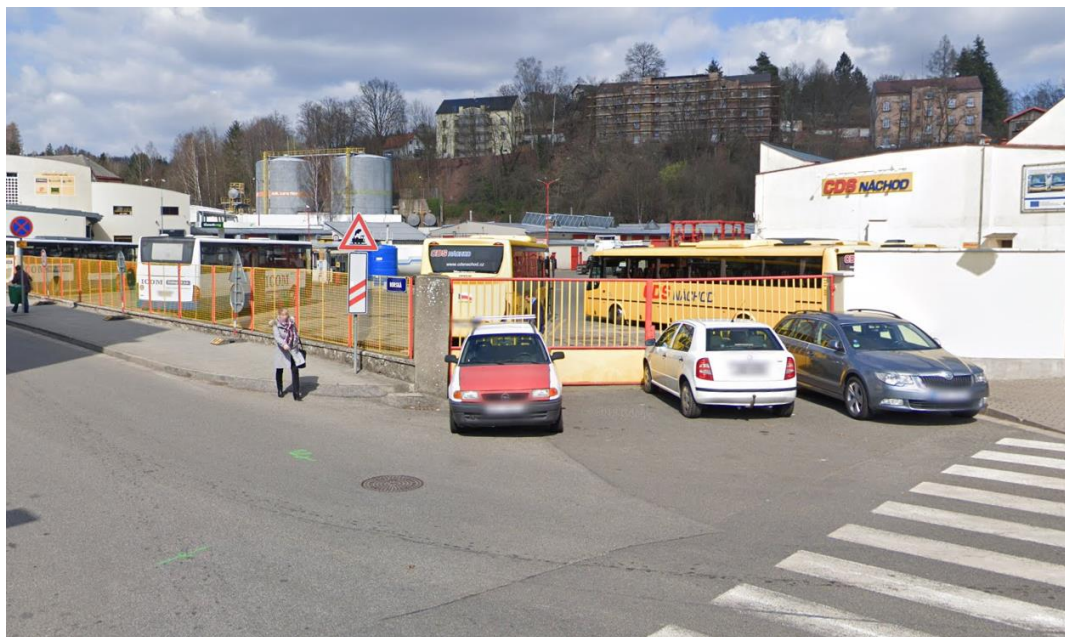
*Obr. 5: Nelegální parkování v prostoru křižovatky za přechodem pro chodce*
