ZPRÁVA 2021/230

STAVEBNĚ TECHNICKÝ PRŮZKUM

Objednavatel zkoušky: Ing. Ivan Šír, projektování dopravních staveb a.s.
Pokyn pro provedení zkoušky: objednávka číslo 21NA01\I00000077
Akce: Staré Buky
Objekt: most ev.č. 30018-7
Ohledávaná část objektu: opěry mostu

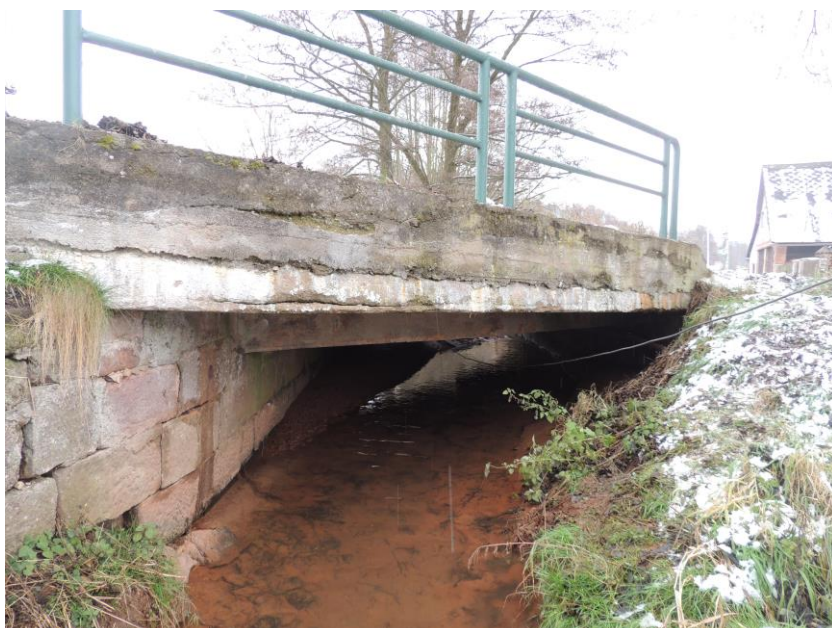
Pohled na most proti směru vodního
toku Volanovský potok

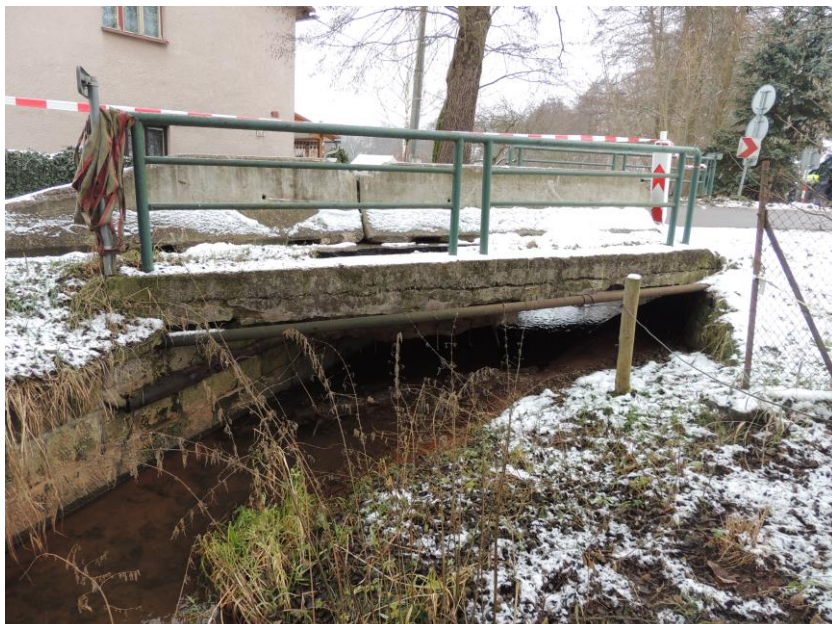
Pohled na most ve směru vodního toku Volanovský potok

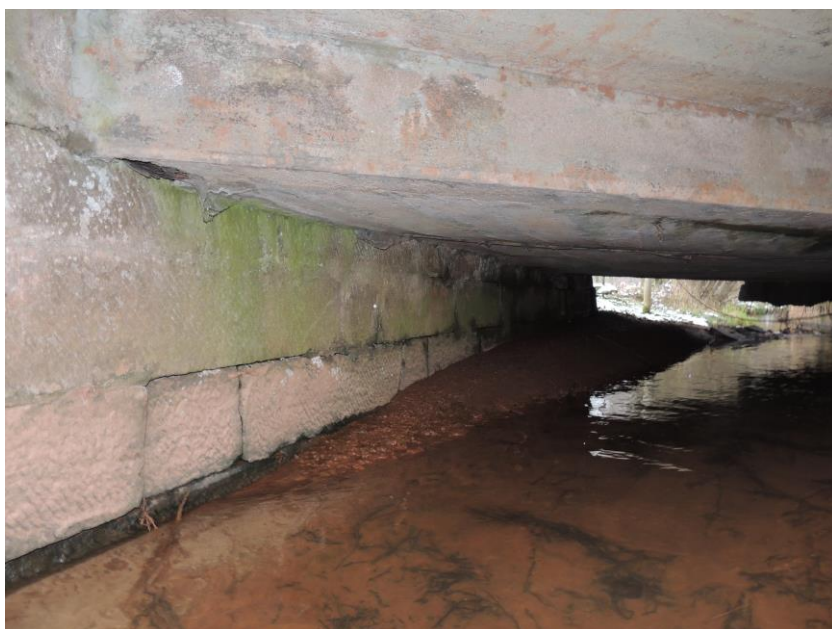
Pohled na pravou opěru

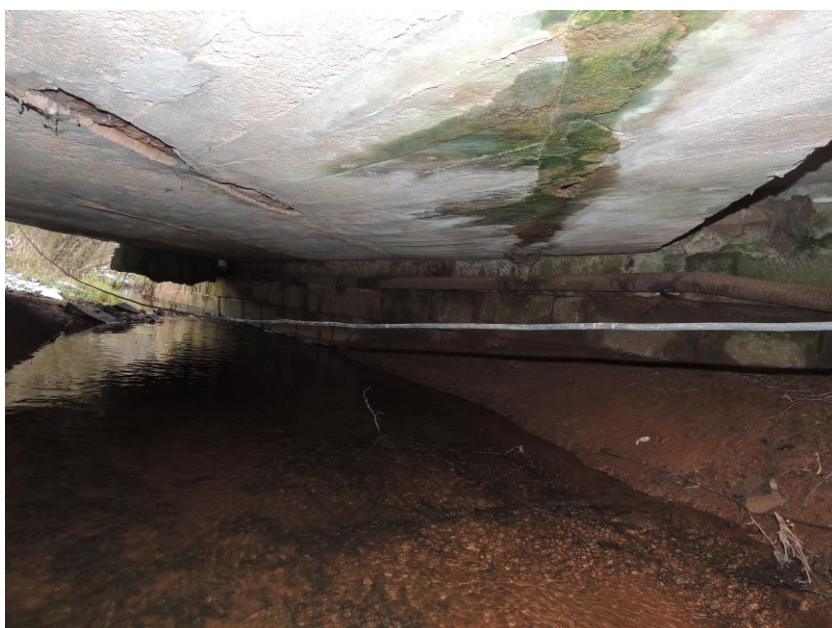
Pohled na levou opěru

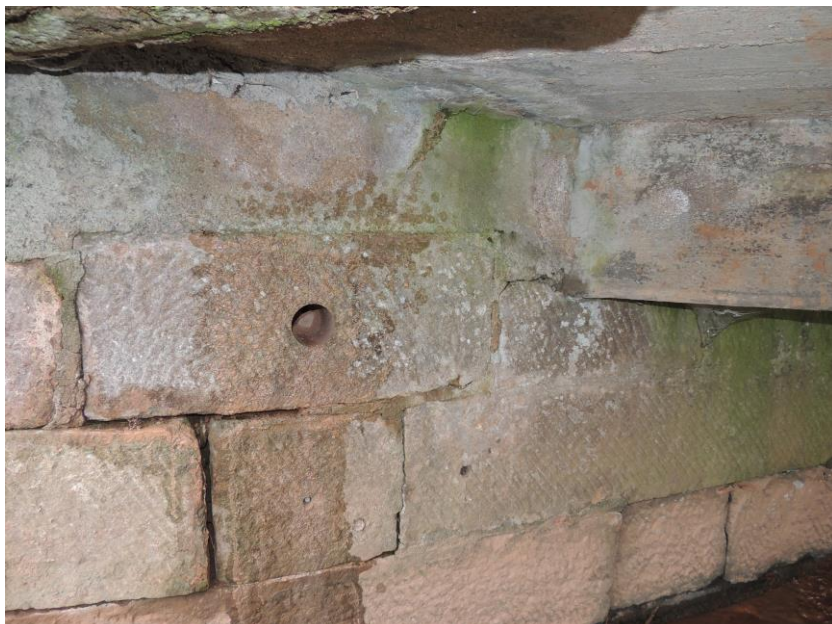
Místo odběru zkušebního vzorku pro stanovení pevnosti kamene opěry

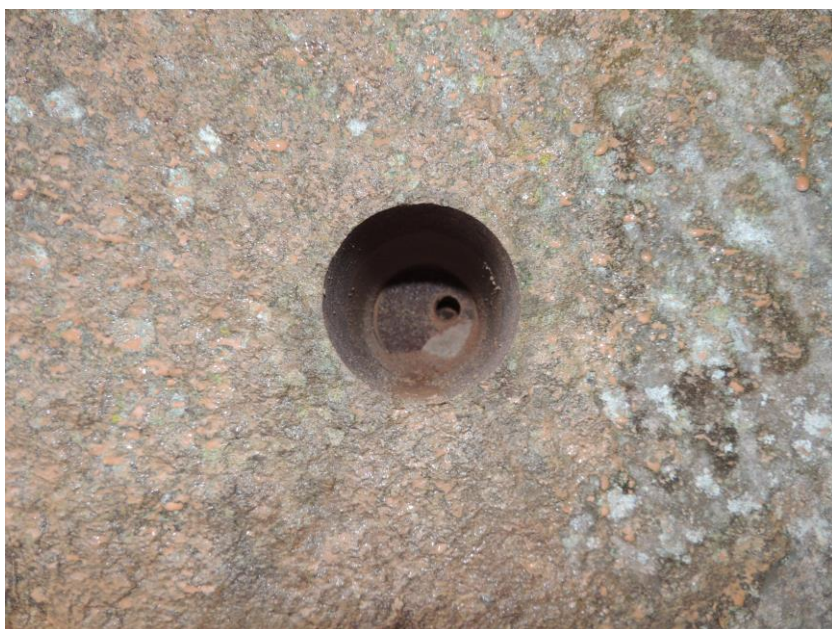
Pohled do otvoru po odběru zkušebního vzorku

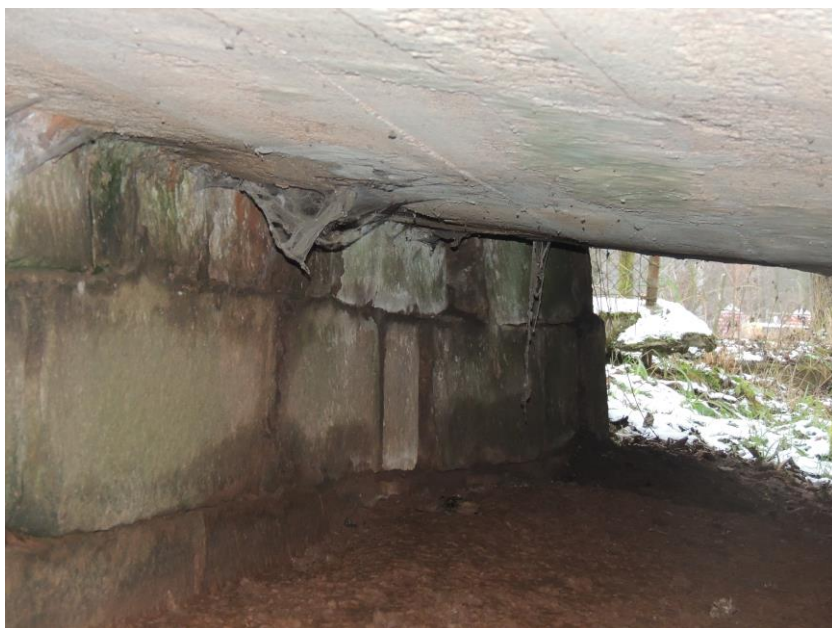
Opěry jsou vyžděny z hrubě opracovaných kamenných kvádrů do řádkového zdiva. Velikost řádků zdiva je cca 270 až 320 mm. Povrch kamenných kvádrů je velmi zachovalý. U mnoha zdících kamenů již došlo k uvolnění a vychýlení z původní pozice ve zdivu.

U mnoha zdících kamenů kamenného zdiva opěr již došlo k vychýlení z původní pozice ve zdivu.

Detail části pravé opěry s kameny uvolněnými z původní pozice

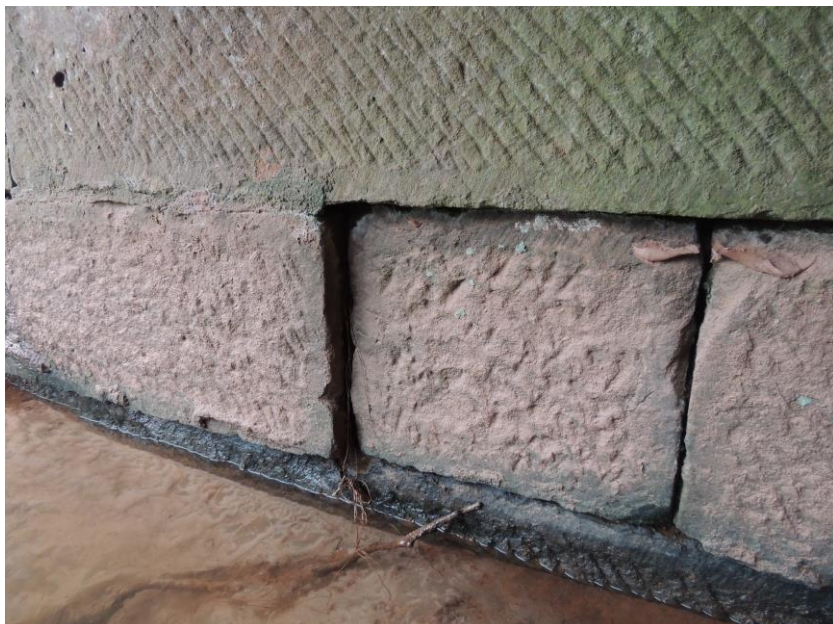
Detail části pravé opěry s kameny uvolněnými z původní pozice

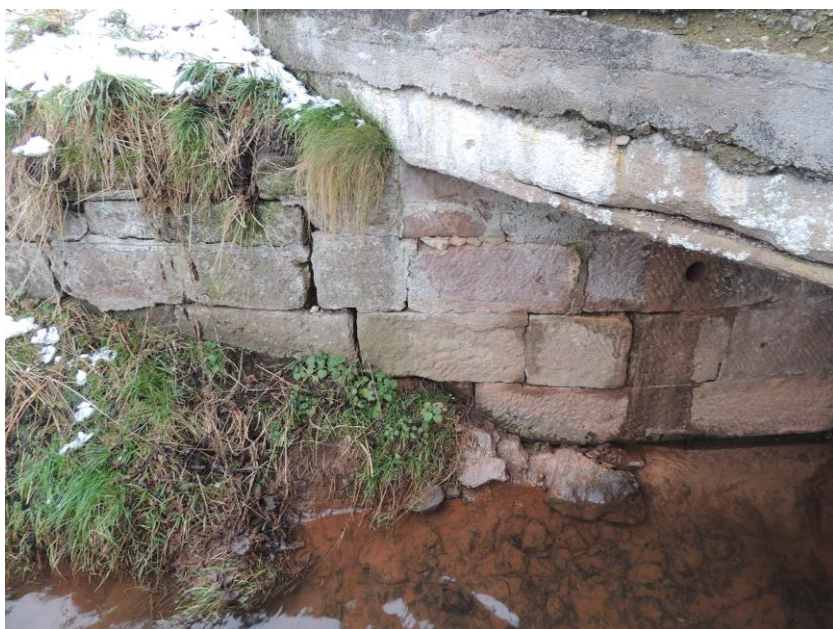
Detail části pravé opěry s kameny uvolněnými z původní pozice

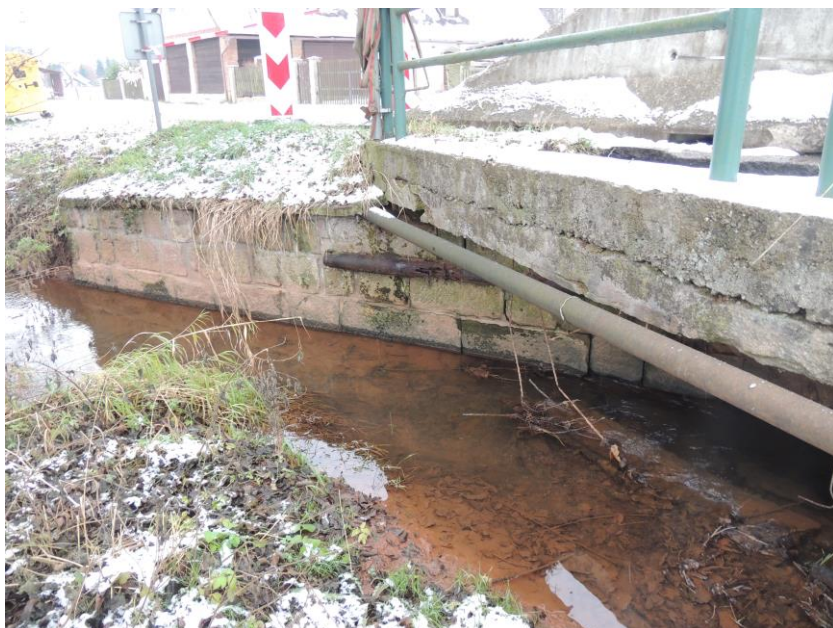
Detail části levé opěry s kameny uvolněnými z původní pozice

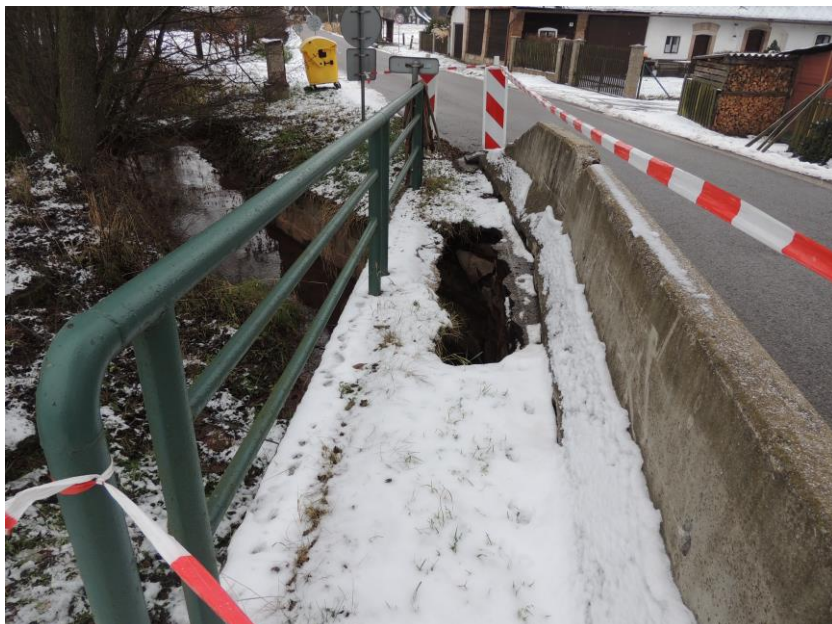
Původní nosná konstrukce je řešena železobetonovou deskou s pevnými vložkami z válcovaných profilů prostě uloženou na kamenné řádkové zdivo opěr. Rozšíření původní nosné konstrukce mostu je řešeno železobetonovou deskou s krajními trámy s vložkami z ocelových válcovaných profilů a nadpodporovým příčníkem. Nosná konstrukce rozšíření původní nosné konstrukce mostu je prostě uložená na kamenné řádkové zdivo opěr. V místě rozšíření původní nosné konstrukce mostu nad vtokem došlo k propadu vozovky a nosné konstrukce.

Propad vozovky v místě rozšíření původní nosné konstrukce mostu

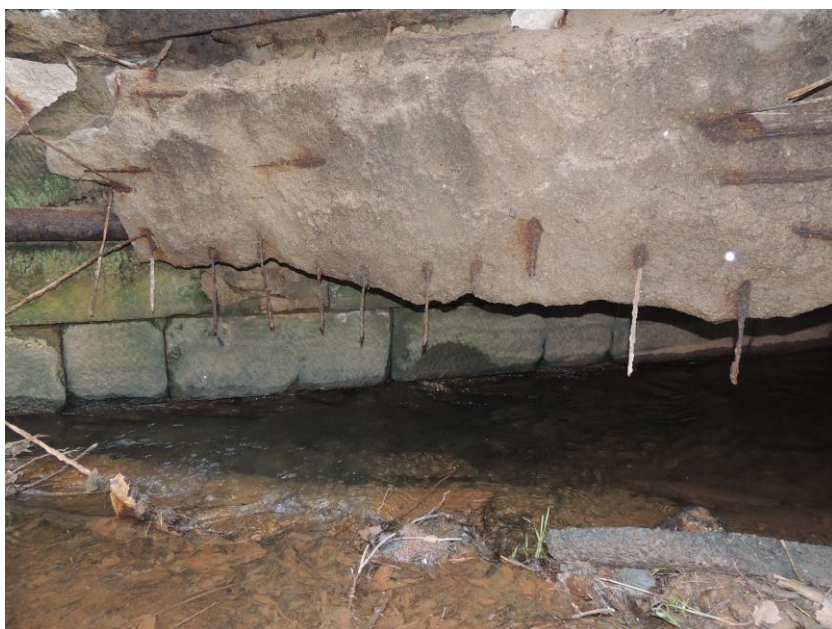
Detail visící části rozšíření původní nosné konstrukce mostu v místě propadu vozovky
