OBJEDNATEL: KRÁLOVÉHRADECKÝ KRAJ, PIVOVARSKÉ NÁMĚSTÍ 1245, 500 03 HRADEC KRÁLOVÉ					
KRAJ: KRÁLOVÉHRADECKÝ	ORP: TRUTNOV	KATASTR: PILNÍKOV I, PILNÍKOV II			
STAVBA: MOST EV.Č. 29932-2 PILNÍKOV ČÁST : SO 001 - DEMOLICE MOSTU EV.Č. 29932-2				FORMÁT	A4
				DATUM	LEDEN 2016
				STUPEŇ	DSP+PDPS
				ČÍSLO ZAK.	2015534
				MĚŘÍTKO	-
PŘÍLOHA: TECHNICKÁ ZPRÁVA				ČÍSLO PŘÍLOHY: C.0.1.01	ČÍSLO PARÉ:

Stavba :	Most ev.č. 29932-2 Pilníkov
Druh stavby:	Demolice st. mostu, rekonstrukce silnice, rekonstrukce mostu, novostavba opěrné zdi a přeložka vodovodu
Stavební objekt:	SO 001 - Demolice mostu ev.č. 29932-2
Druh stavebního objektu:	Demolice stávajícího mostu
Stupeň dokumentace:	DSP+PDPS
Objednatel, investor:	Královéhradecký kraj Pivovarské náměstí 1245 500 03 HRADEC KRÁLOVÉ
Zástupce objednatele, investora:	Jiří Kříž email: jiri.kriz@suskhk.cz Tel.: 724 040 031
Správce stavby:	SÚS Královéhradeckého kraje, a.s. Kutnohorská 59 500 04 HRADEC KRÁLOVÉ
Zpracovatel projektu:	IM-PROJEKT, Inženýrské a mostní konstrukce, s.r.o Vodní 1 602 00 BRNO www.im-projekt.cz Tel.: 533 446 080-2 Fax: 533 446 089
Zodpovědný projektant :	Ing. Martin VAŠÁK email: martin.vasak@im-projekt.cz Tel.: 533 446 080, 777 196 9

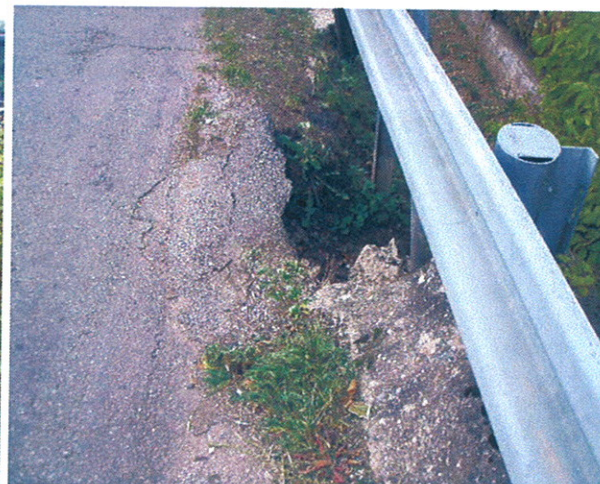
- na začátku a na konci mostu jsou v živičném krytu na mostě v místech předpokládaných dilatačních pohybů příčné trhliny.
- v živičném krytu na mostě jsou mírné nerovnosti
- rozpadlá (utržená) část živičné krajnice v předpolí začátku mostu vlevo
- nános huminózní zeminy se zakořeněnou vegetací pod zvýšenými obrubníky

utržená zpevněná živičná krajnice (pohled proti směru staničení)

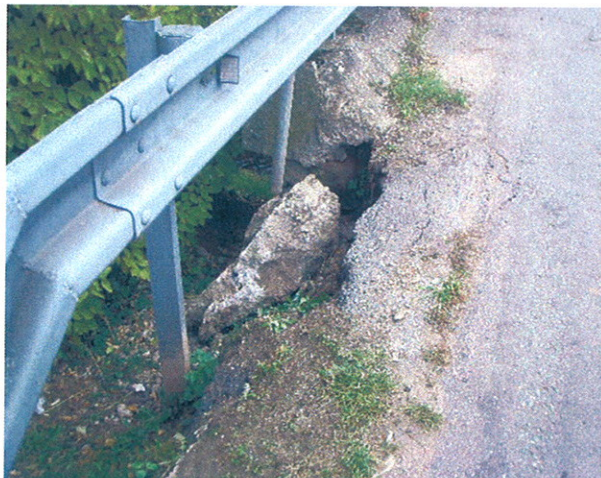
detail utržené zpevněné části krajnice v předpolí mostu

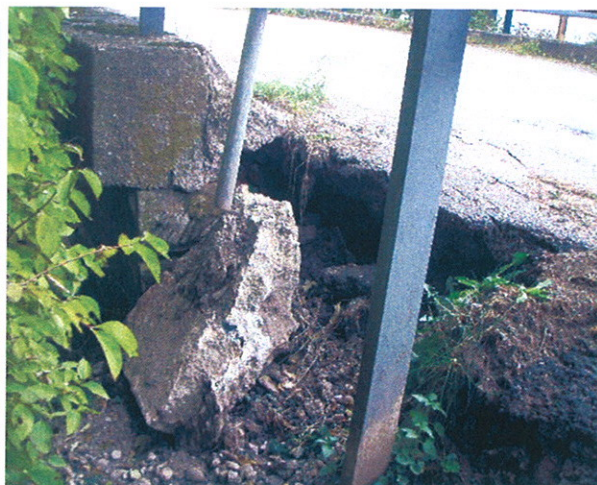
Na ocelovém zábradelním svodidle dochází u všech prvků lokálně ke slabé korozi pod barvou. V místě ukotvení svodidla na začátku mostu vlevo i na konci mostu vpravo je rozpadlý beton. V předpolí na začátku mostu vlevo je rozpadlé zakotvení svodidla a sloupku dopravního značení.

rozpadlé zakotvení (utržené) svodidla a sloupku dopr. značení v předpolí na začátku mostu vlevo

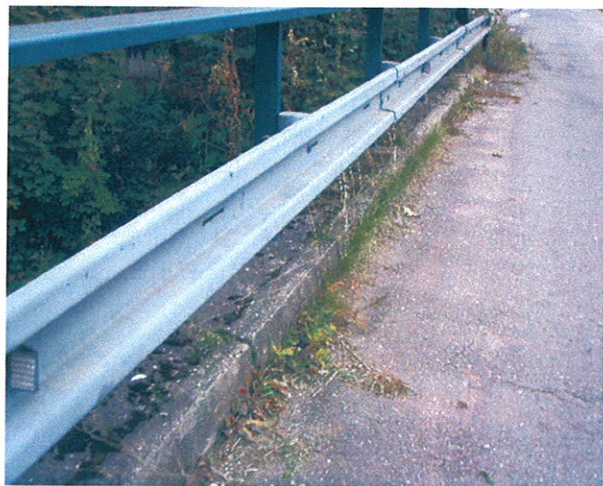
- povrch železobetonových říms je mírně degradovaný, zejména na boku říms.
- horní plochy říms jsou silně porostlé mechem

zakořeněná vegetace pod obrubníkem a lišejníky na povrchu mostní římsy

V živičném krytu vozovky na mostě vyspravit příčné i podélné trhliny živičnou zálivkou. Zároveň odstranit nános huminózní zeminy u zvýšených silničních obrub na mostě.

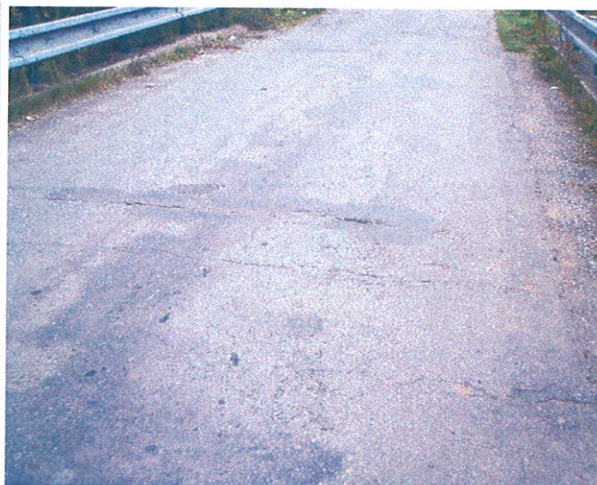
příčné praskliny v živičném krytu vozovky na mostě

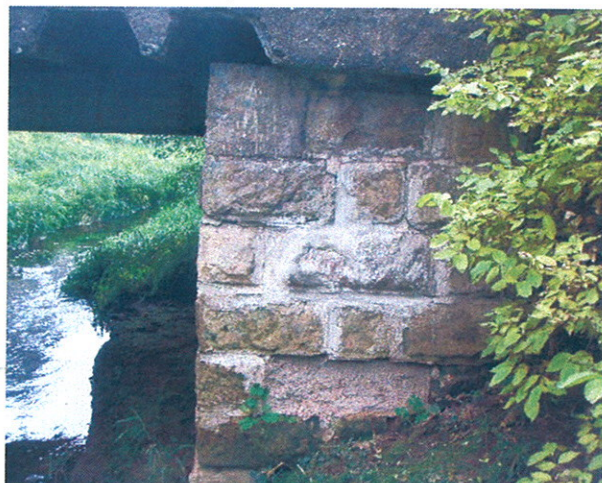
- opravené trhliny ve sparách mezi kamennými kvádry se opět viditelně prorýsovávají
- rozpadlý kamenný kvádr do hloubky 5 - 7 cm na boku opěry na konci mostu vpravo

rozpadlý kamenný kvádr do hloubky cca 5-7cm na boku opěry na konci mostu vpravo

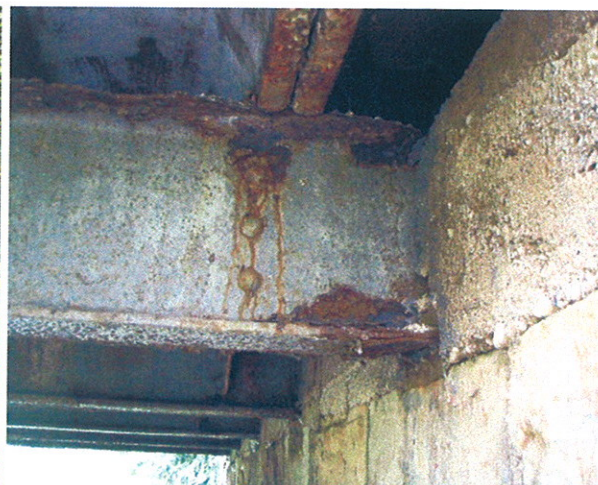
Dle hlavní mostní prohlídky je stavební stav nosné konstrukce hodnocen stupněm **VI – Velmi špatný**, s koeficientem stavebního stavu $\alpha = 0,4$.

- velmi silná koroze ocelové konstrukce na všech nosných prvcích
- lokální silná koroze horních pásnic ocelových I nosníků
- téměř překorodované horní pásnice ocelových I nosníků v místech dodatečně uložené mostovky ze štetovnic typu Larsen
- 100% překorodované pásnice (horní i dolní) levého krajního ocelového I nosníku v místě vetknutí do dodatečně provedené dobetonovávky nad původním úložným prahem
- k oslabení ocelových prvků nosné konstrukce dochází masivním celoplošným zatékáním srážkové vody.
- mezi 2. a 3. I nosníkem chybí u opěry na začátku mostu příčné ztužidlo.

100% překorodované pásnice levého krajního ocelového I nosníku v místě vetknutí

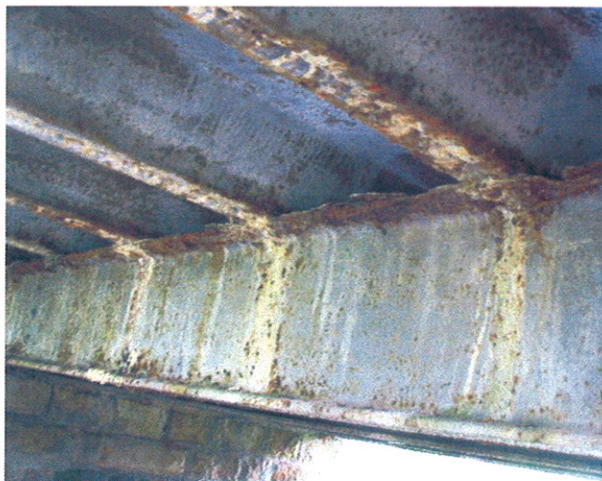
Nosná konstrukce je poškozena velmi silnou korozí na všech prvcích. Na horních pásnicích ocelových I nosníků je lokální silná koroze. V místě dodatečně uložené mostovky ze štětovic typu LARSEN jsou téměř překorodované horní pásnice ocelových I nosníků. U levého krajního ocelového I nosníku jsou, v místě vetknutí do dodatečně provedené dobetonávky nad původním úložným prahem, 100% překorodované pásnice. K oslabení ocelových prvků nosné konstrukce dochází masivním celoplošným zatékáním srážkové vody. U opěry na začátku mostu chybí příčné

téměř překorodované horní pásnice ocelových I nosníků
v místech dodatečně uložené mostovky ze štětov

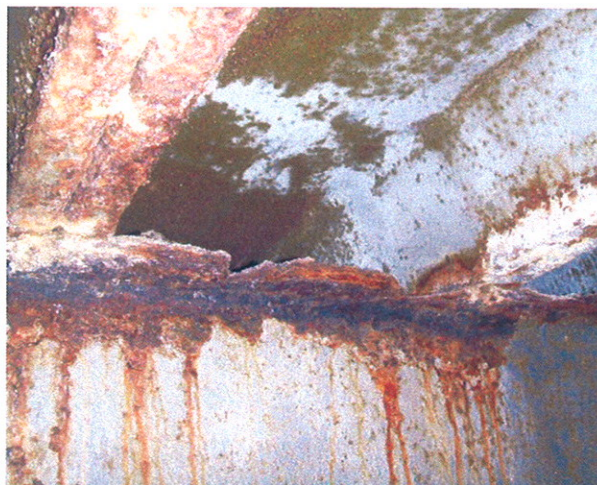
detail horní pásnice ocelových I nosníku

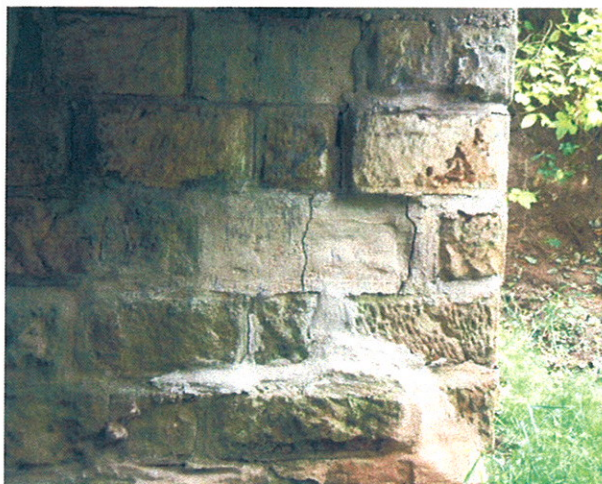
- rozpadlý kamenný kvádr do hloubky cca 5-7 cm na boku opěry na začátku mostu po levé straně
- opravené (zaspárované) trhliony mezi kvádry na čele opěry na začátku mostu - trhliny se opět prorýsovávají
- zaspárované svislé trhliny na boku opěry na začátku mostu vlevo a na konci mostu vpravo - trhliny se opět prorýsovávají
- nevhodným pojivem opravené spáry v 1. a 2. řadě kamenného zdiva opěr (nad úrovní hladiny vodoteče) mají opět prorýsované, popř. již rozevřené trhliny

nově vzniklé původní trhliny po dodatečné opravě a
přespárování kamenných kvádrů

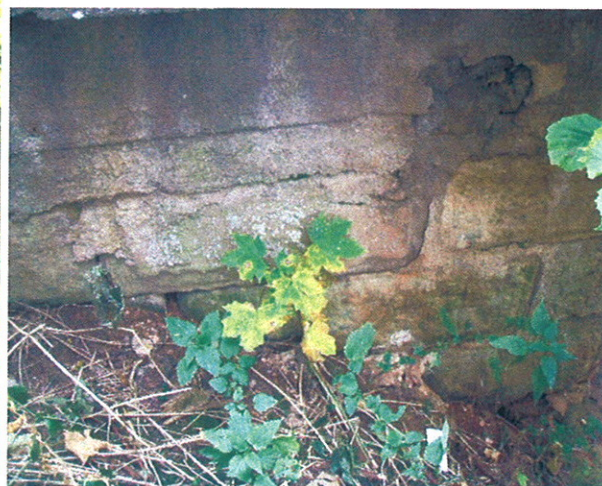
Dle hlavní mostní prohlídky je stavební stav spodní stavby hodnocen stupněm **IV – Uspokojivý**, s koeficientem stavebního stavu $\alpha = 0,8$.

uvolněné kvádry a vodorovné trhliny na opěře

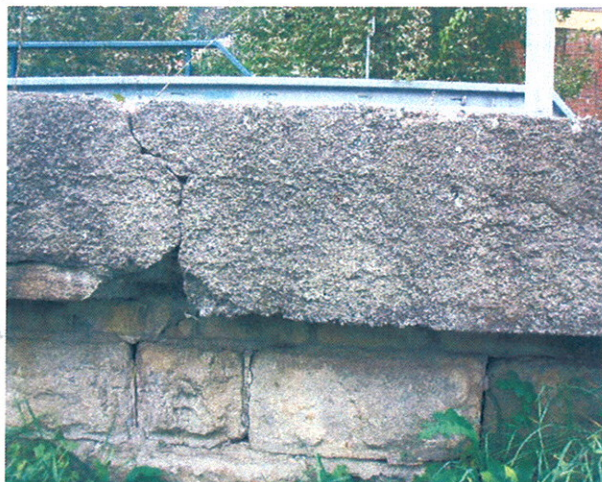
příčná prasklina v železobetonové římse na konci mostu
vpravo

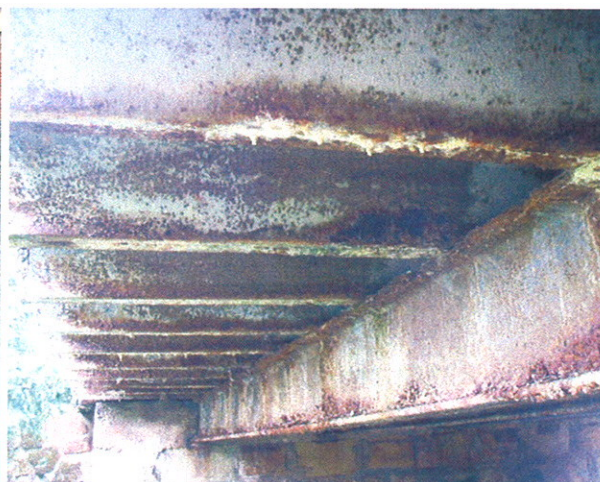
- hydroizolace mostu je silně porušená - protékající spáry (s inkrustacemi) mezi jednotlivými ocelovými příčnými profily mostovky.
- k masivnímu zatékání do nosné konstrukce dochází celoplošně.
- původní nátěr ocelových prvků nosné konstrukce je vlivem koroze neznatelný.

protékající spáry (s inkrustacemi) mezi jednotlivými
ocelovými příčnými profily mostovky
