### Příloha č.3 Bližší informace o předmětném území a objektu

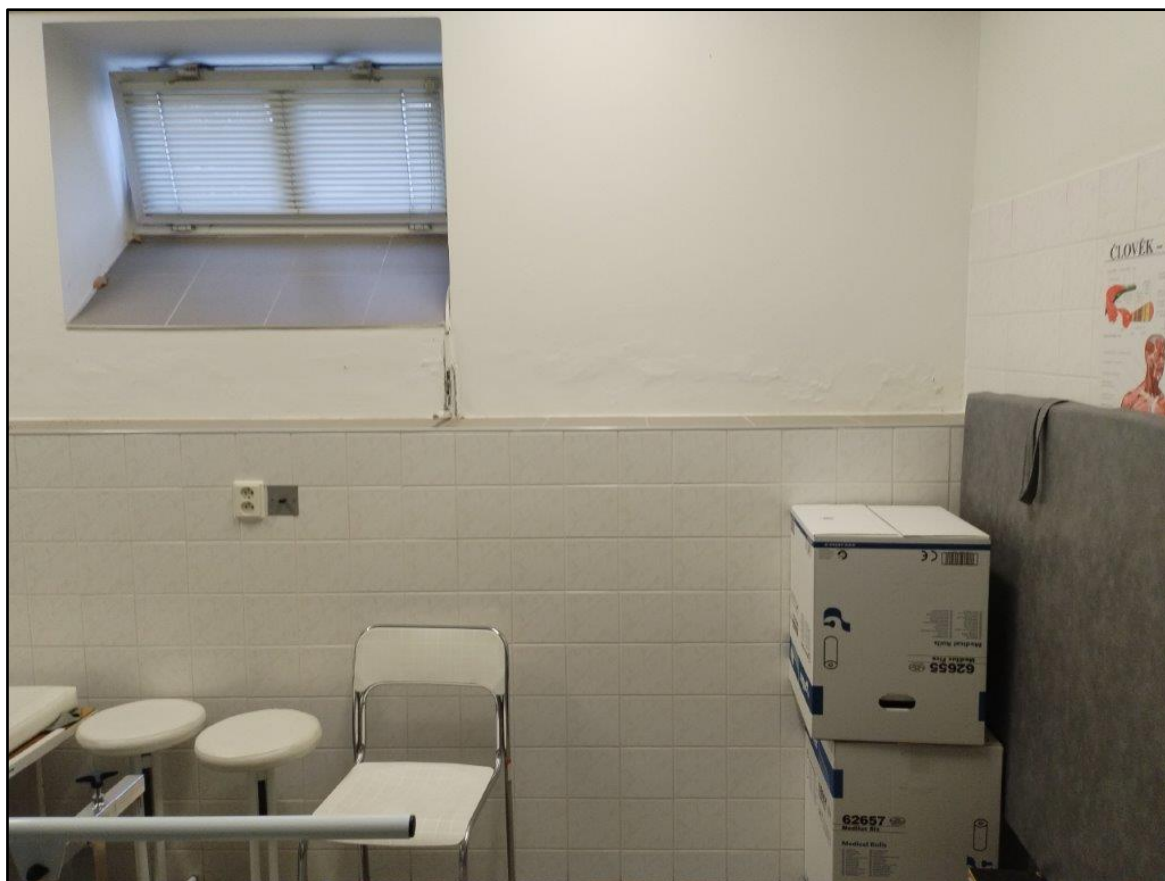
Vnitřní pohled – zavlhlá stěna

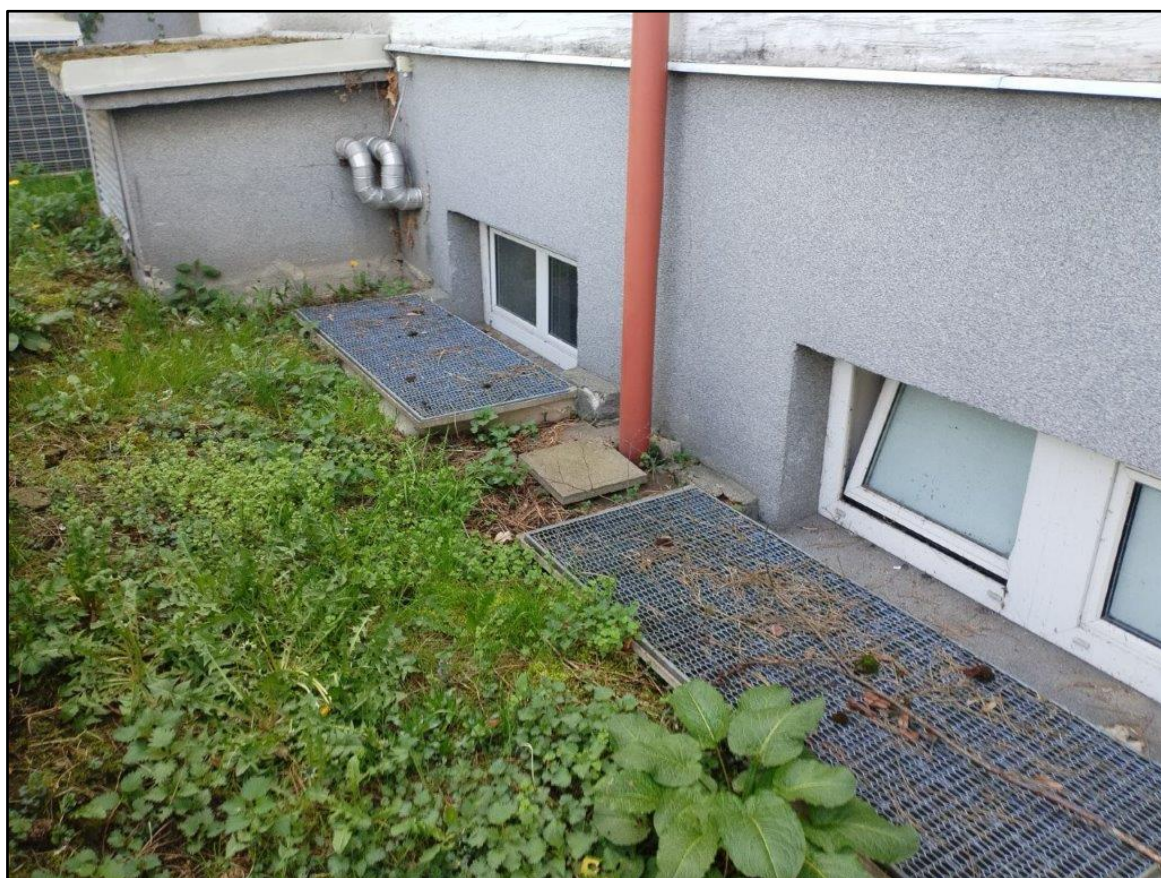
Venkovní pohled – zavlhlá stěna

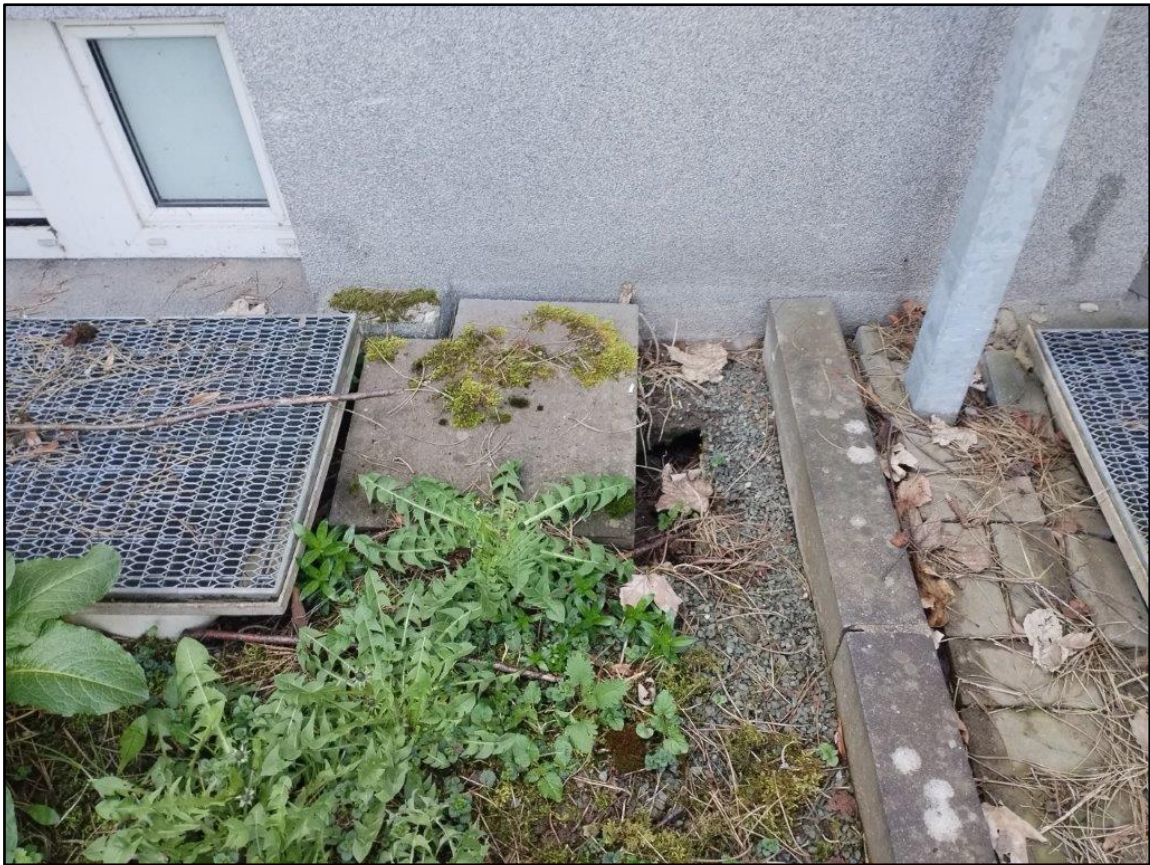
Detail podemletých míst
