**Diagnostika vozovky**

**Silnice III/3252**

**Neděliště, křiž. III/3254 – Sendražice, křiž. III/32531  
(km 1,985 – 4,521)**

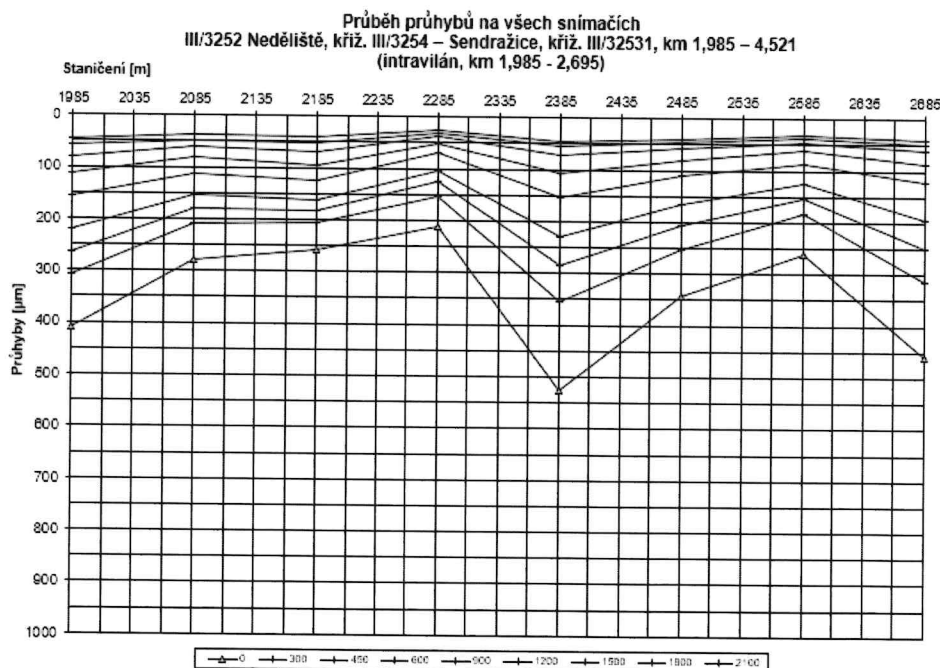
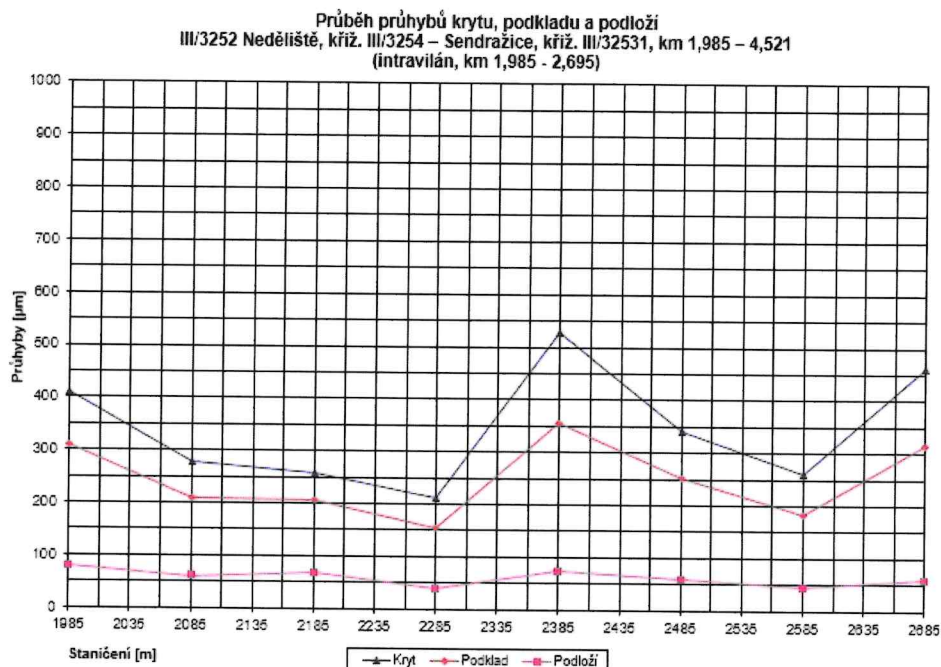
Průhyby vozovky zjištěné na snímači 0 (tj. přímo v místě působení rázového pulsu) se pohybují od 213 do 526  $\mu\text{m}$ , průměrně 343  $\mu\text{m}$ .

- Asfaltové vrstvy – 3673 až 11000 MPa, průměrně 8217 MPa.
- Podkladní vrstvy – 384 až 1465 MPa, průměrně 836 MPa.
- Podloží vozovky – 37 až 82 MPa, průměrně 53 MPa.

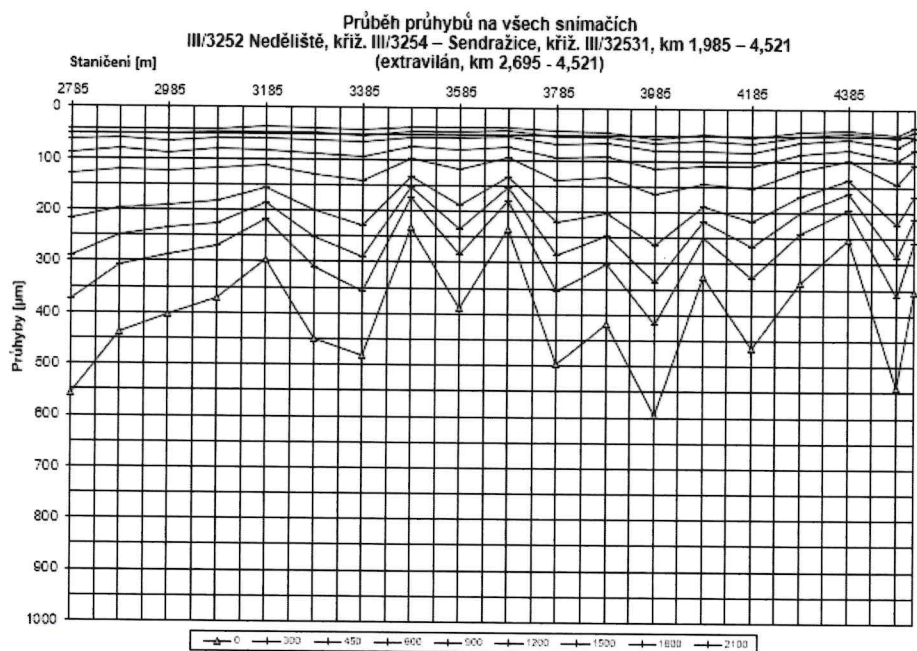
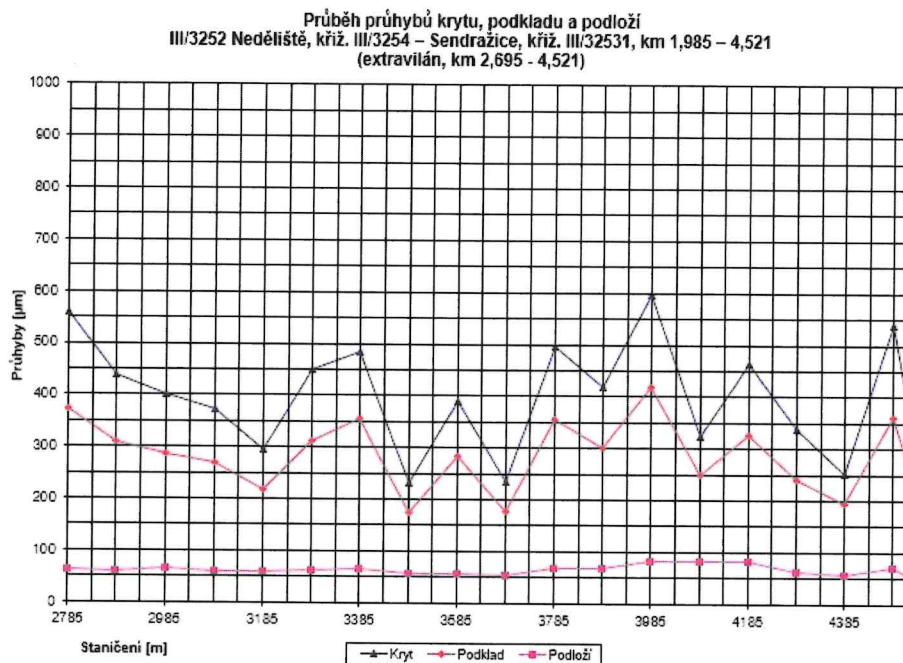
Průhyby vozovky zjištěné na snímači 0 (tj. přímo v místě působení rázového pulzu) se pohybují od 231 do 597  $\mu\text{m}$ , průměrně 402  $\mu\text{m}$ .

- Asfaltové vrstvy – 4089 až 11000 MPa, průměrně 7673 MPa.
- Podkladní vrstvy – 250 až 1575 MPa, průměrně 646 MPa.
- Podloží vozovky – 37 až 56 MPa, průměrně 48 MPa.

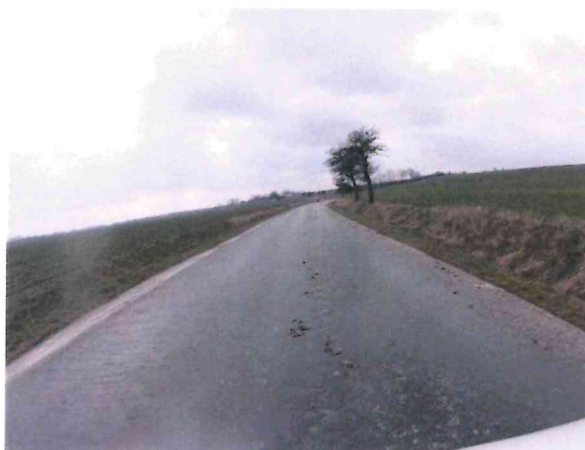
Ztráta makrotextury, nepravidelné hrboly, podélné trhliny

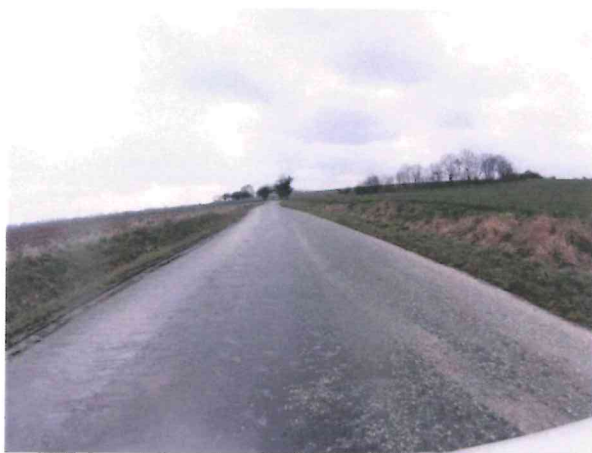
Ztráta makrotextury, zanesené příkopy

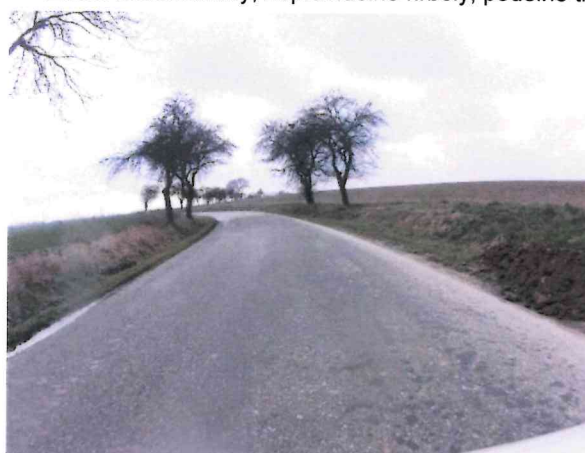
Ztráta makrotextury, mozaikové trhliny, olamování okrajů

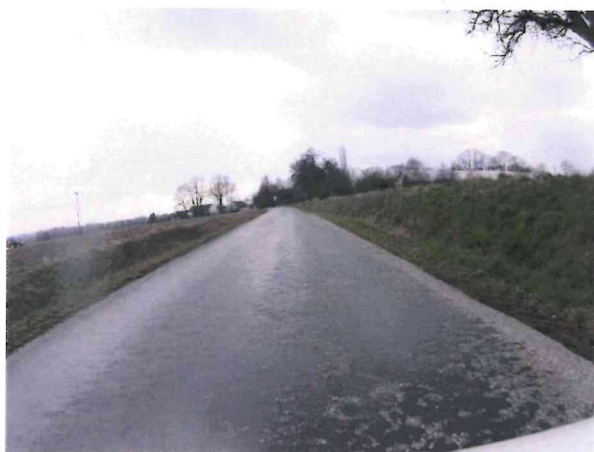
Ztráta makrotextury, mozaikové trhliny

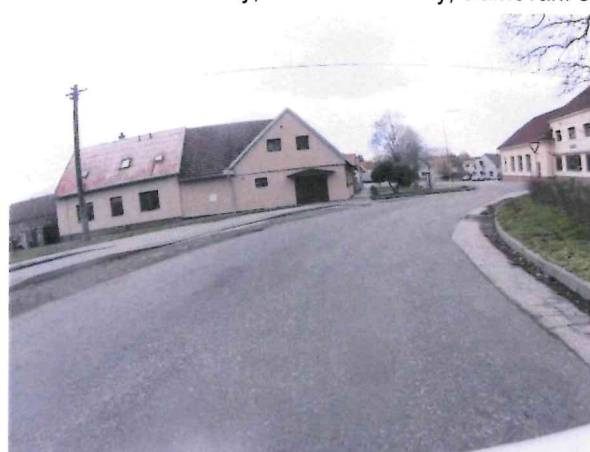
Hlubková koroze, mozaikové trhliny, zanesené příkopy

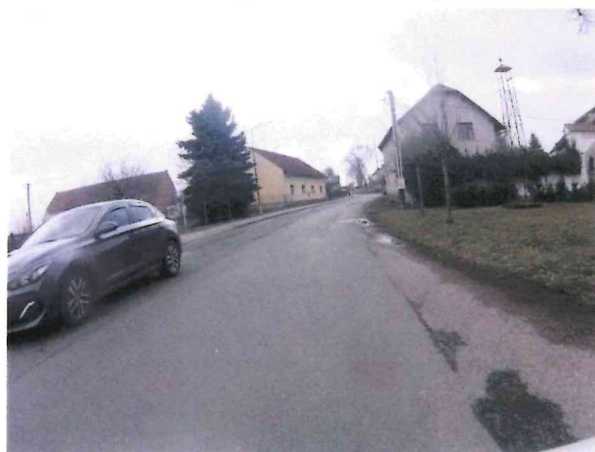
Hlubková koroze, podélné a příčné trhliny
