DENDROLOGICKÉ POSOUZENÍ STAVU VYBRANÝCH DŘEVIN

ZADAVATEL:	KANIA a.s.
DATUM:	18.10.2023
ZPRACOVAL:	Ing. Petr Mach LL.M.

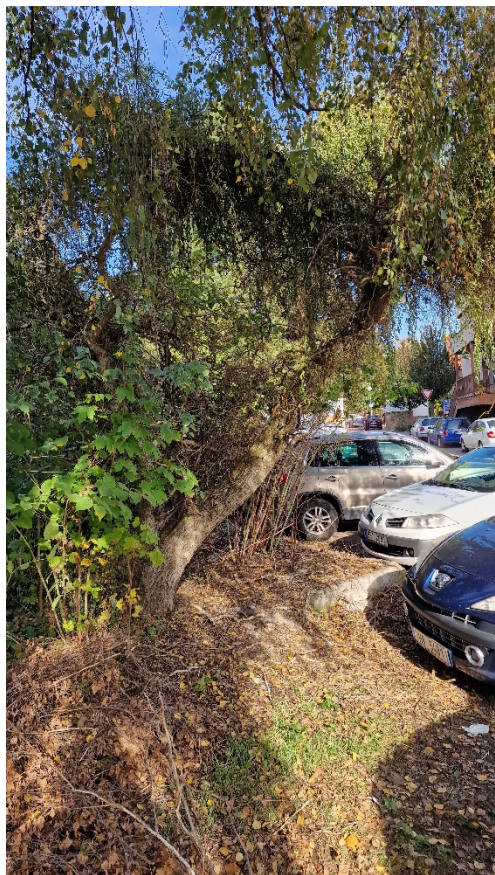
Inventarizační číslo dřeviny	1
Taxon	<i>Salix alba</i> (vrba bílá)
Obvod kmene [cm]	100
Průměr kmene [cm]	32
Výška [m]	4
Nasazení koruny [m]	0,5
Průměr koruny [m]	5
Vývojové stádium	4 – Dospělý jedinec
Zdravotní stav	4 – Výrazně zhoršený – dřevina je silně poškozena dřívějšími zásahy, v ranách známky patogenů
Vitalita	3 – Zhoršená – dřevina nese známky snížené vitality, olistění je omezené
Provozní bezpečnost	4 – Silně snížená – dřevina je jednostranně vychýlená, neperspektivní, v případě selhání dřeviny se v dopadové zóně nachází parkoviště a je zde zvýšený pohyb osob
Návrh opatření	odstranění
Naléhavost opatření	1

Foto č.1 – Celkový pohled na dřevinu č.1

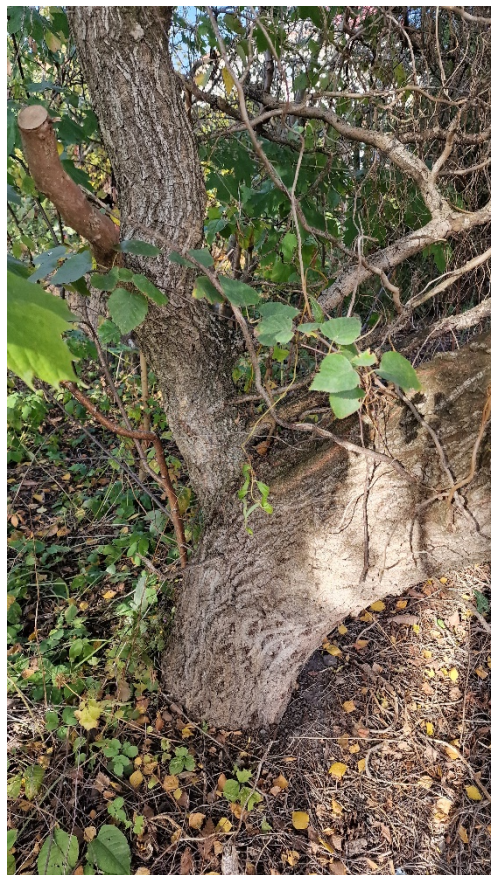
Foto č.2 – Pohled na zakrslý kmen dřeviny č. 1

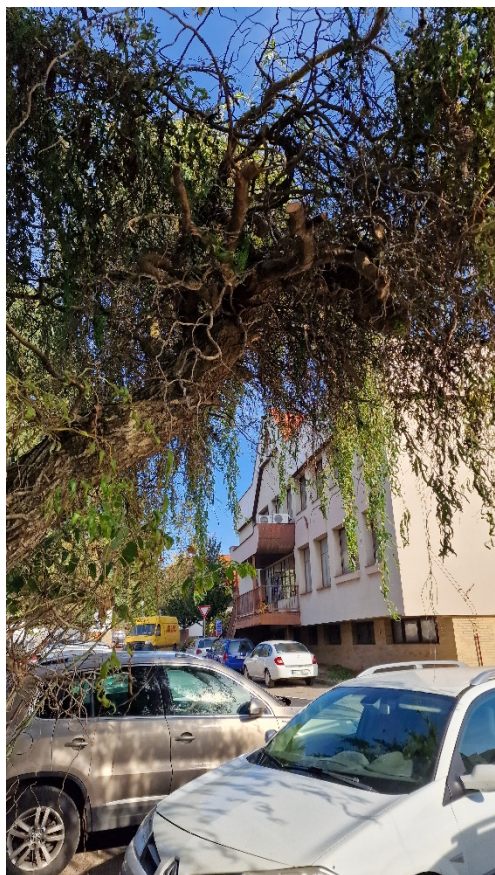
Foto č.3 – Proschlá koruny na dřevině č. 1

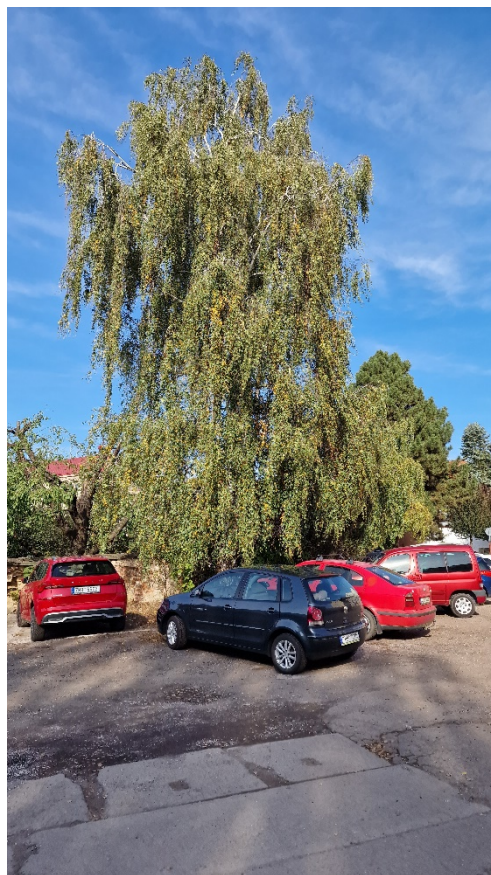
Inventarizační číslo dřeviny	2
Taxon	<i>Betula pendula</i> (Bříza bělokorá)
Obvod kmene [cm]	157
Průměr kmene [cm]	50
Výška [m]	16
Nasazení koruny [m]	4
Průměr koruny [m]	10
Vývojové stádium	4
Zdravotní stav	1 – Výborný – bez známek mechanických poškození, napadení škůdci či patogeny nezjištěno, koruna je mírně zhuštěná, v koruně zjištěno křížení větví s oděrem pletiva
Vitalita	1 – Výborná – dřevina nenese žádné známky snížené vitality, olistění je rovnoměrné a bez viditelného omezení
Provozní bezpečnost	2 – Mírně snížená – v koruně menší uvolněné části koruny s průměrem pod 5 cm
Návrh opatření	Řez zdravotní
Naléhavost opatření	2

Foto č.4 – Celkový pohled na dřevinu č. 2

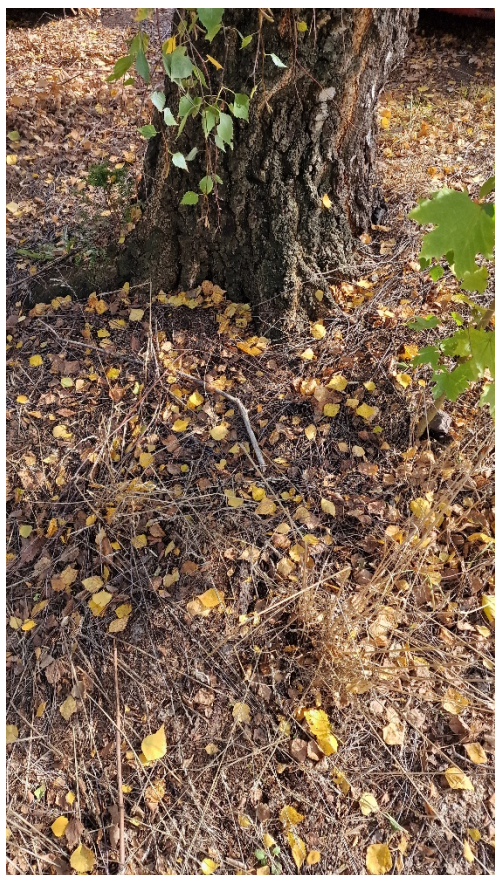
Foto č.5 – Pohled na oblast kořenového systému dřeviny č. 2

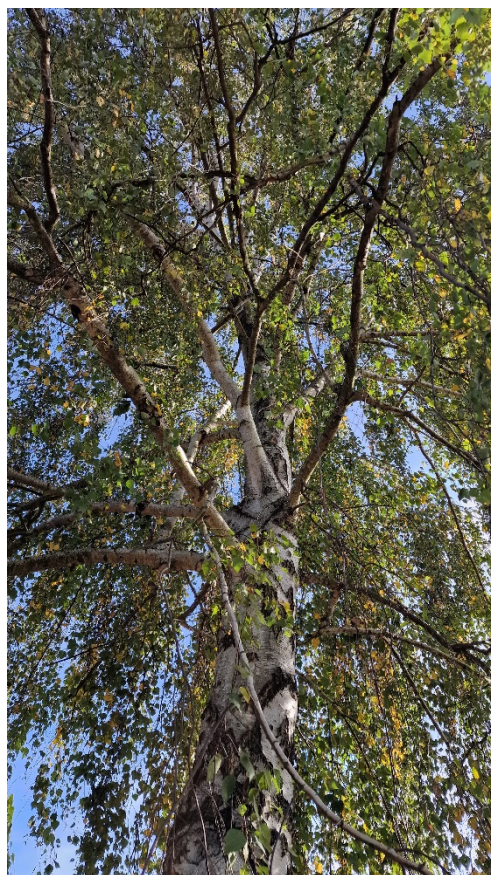
Foto č.6 – Křížení větví na dřevině č. 2

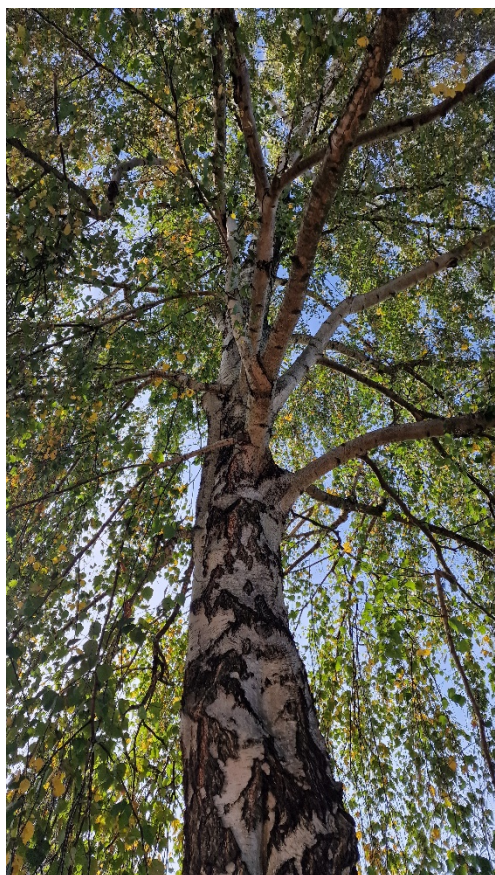
Foto č.7 – Křížení větví na dřevině č. 2

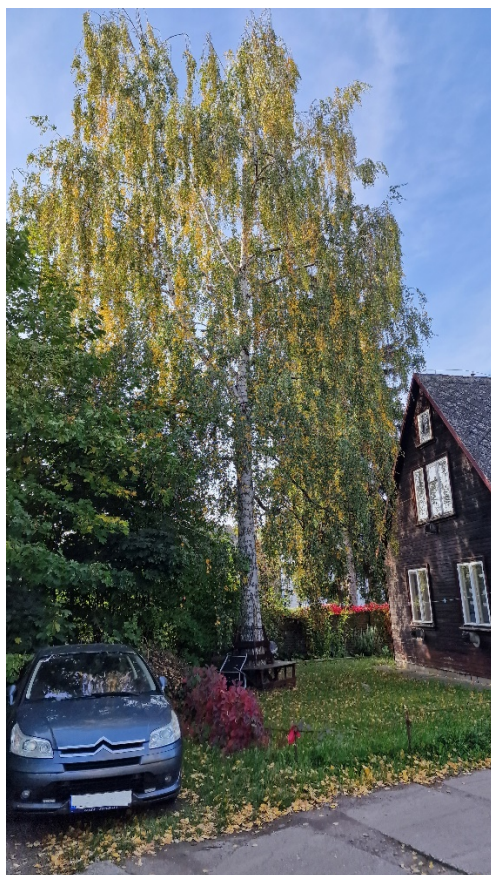
Dřevina s inventárním číslem tři (3) *Betula pendula* se nachází v severozápadním rohu parcely č. 295/8. Je dobře rostlá bez návrhu na opatření.

Foto č.8 – Celkový pohled na dřevinu č. 3

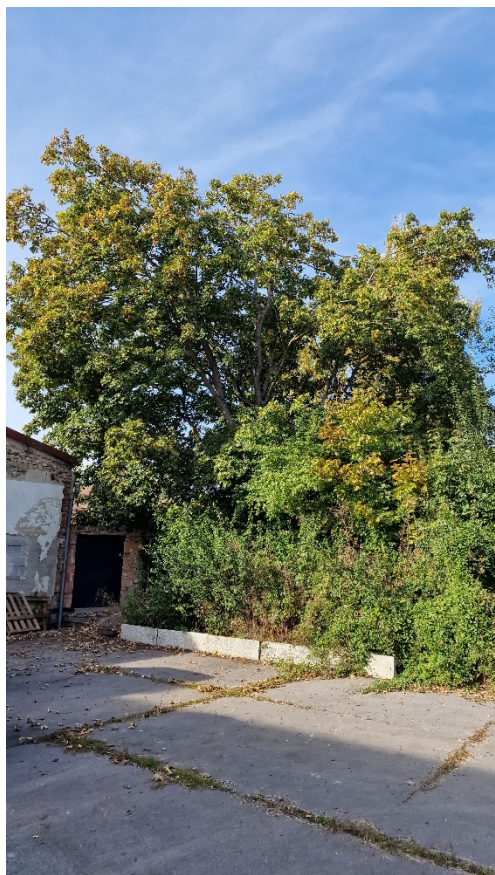
Inventarizační číslo dřeviny	4
Taxon	<i>Acer pseudoplatanus</i> (javor klen)
Obvod kmene [cm]	173
Průměr kmene [cm]	55
Výška [m]	16
Nasazení koruny [m]	3
Průměr koruny [m]	18
Vývojové stádium	4
Zdravotní stav	3 – Zhoršený – ojedinělá mechanická poškození, silné tlakové větvení v nasazení koruny
Vitalita	2 – Mírně snížená – dřevina vykazuje na částech koruny omezené olistění
Provozní bezpečnost	4 – Silně snížená – dřevina se silně vychýleným těžištěm, v koruně velké uvolněné části a suché větve s průměrem nad 5 cm, koruna zasahuje nad přilehlou stavbu
Návrh opatření	odstranění
Naléhavost opatření	1

Foto č.9 – Celkový pohled na dřevinu č. 4

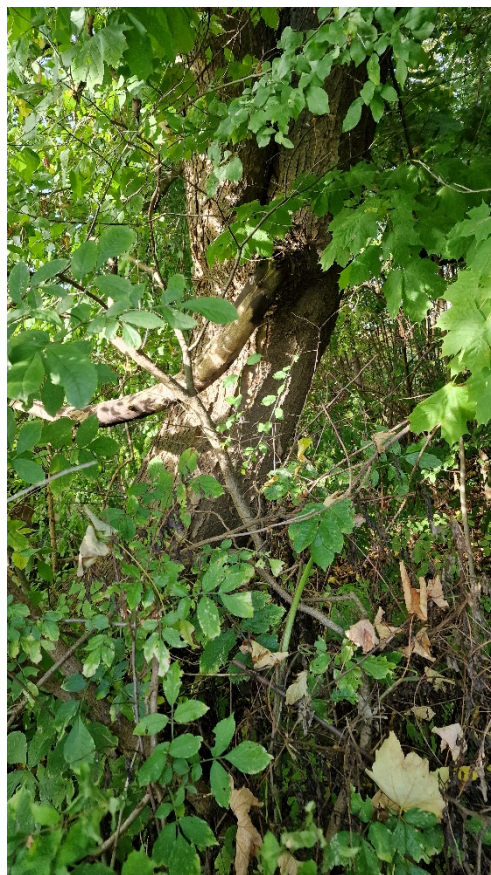
Foto č.10 – Vychýlené těžiště u dřeviny č. 4

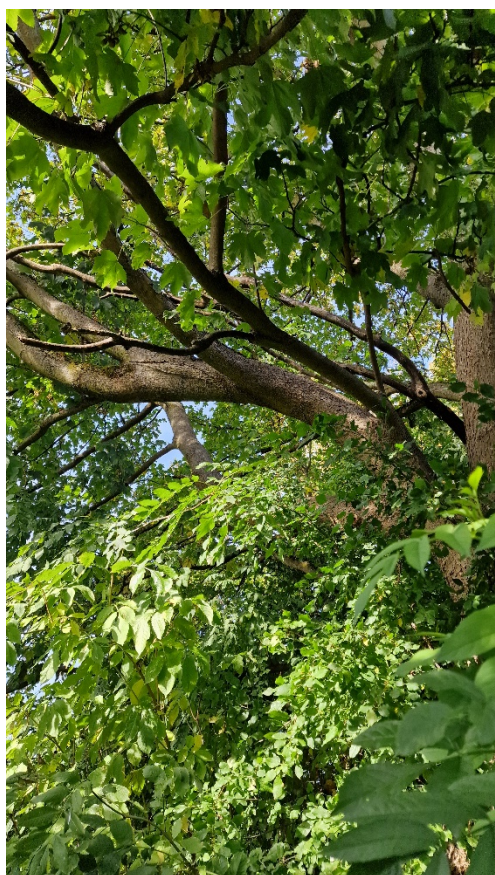
Foto č.11 – Suché větve v koruně dřeviny č. 4

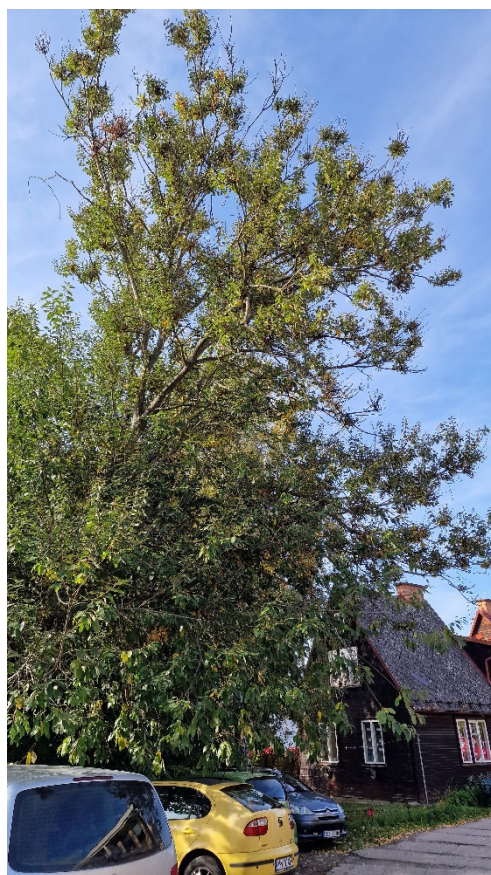
Inventarizační číslo dřeviny	5
Taxon	<i>Salix alba</i> (vrba bílá)
Obvod kmene [cm]	107/79 (Ø 93)
Průměr kmene [cm]	34/25
Výška [m]	9
Nasazení koruny [m]	2
Průměr koruny [m]	12
Vývojové stádium	4
Zdravotní stav	3 – Zhoršený – dvojkmen, v koruně křížení větví s oděrem pletiva, přehuštěná koruna
Vitalita	3 – Zhoršená – dřevina vykazuje známky snížené vitality a zakrnění
Provozní bezpečnost	4 – Silně snížená – vychýlené těžiště směrem k parkovišti a prostor se zvýšeným pohybem osob, v případě selhání hrozí poškození majetku či zdraví osob
Návrh opatření	odstranění
Naléhavost opatření	1

Foto č.12 – Celkový pohled na dřevinu č. 5

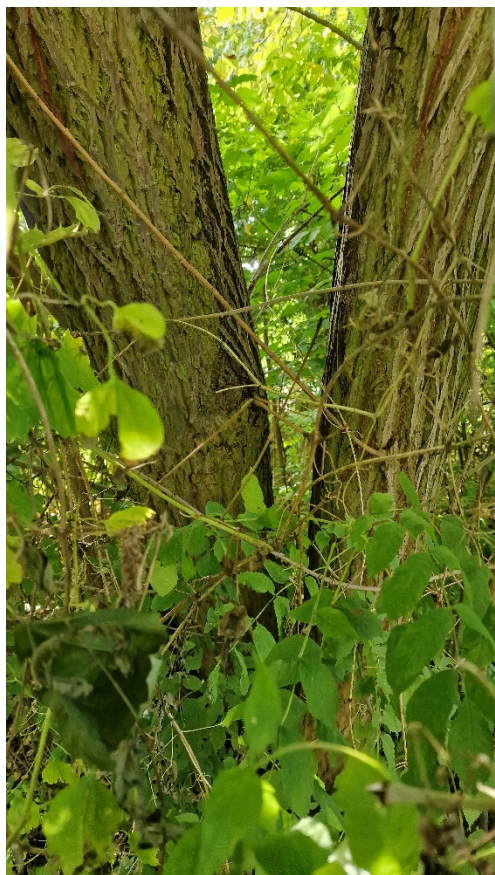
Foto č.13 – Detail na dvojkmen dřeviny č.5

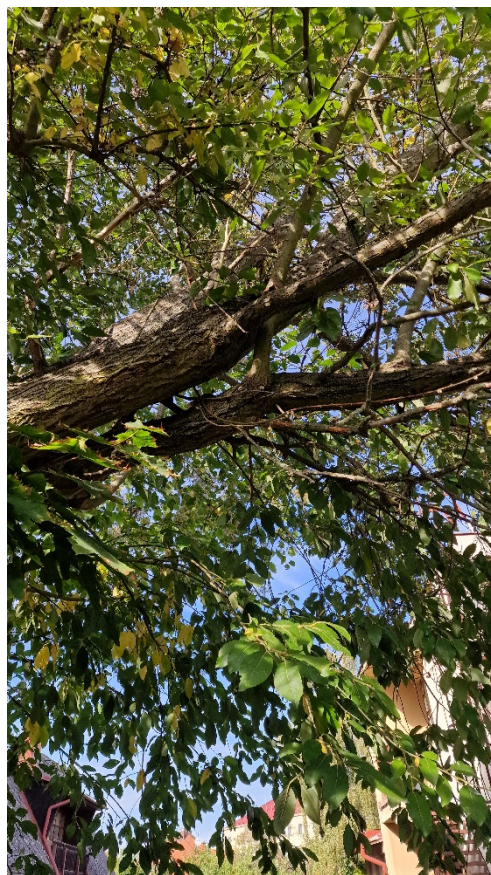
Foto č.14 – Křížení větví v koruně dřeviny č. 5

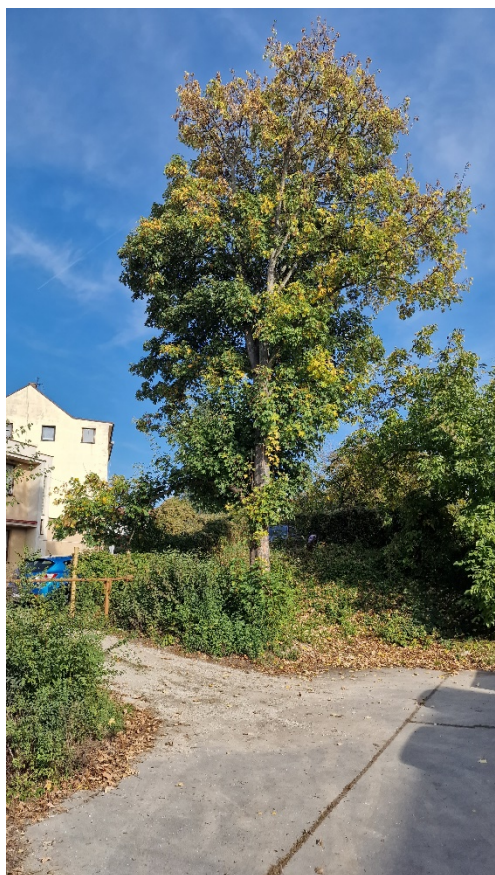
Inventarizační číslo dřeviny	6
Taxon	<i>Acer pseudoplatanus</i> (javor klen)
Obvod kmene [cm]	141
Průměr kmene [cm]	45
Výška [m]	12
Nasazení koruny [m]	3
Průměr koruny [m]	9
Vývojové stádium	4
Zdravotní stav	2 – Dobrý – jednostranné zavětvení, přerostlá spodní kosterní větev, silné tlakové větvení v nasazení koruny
Vitalita	2 – Mírně snížená – znatelné mírné prosychání koruny
Provozní bezpečnost	3 – Středně snížená – dřevina s vychýleným těžištěm, v dopadové zóně parkoviště a prostor se zvýšeným pohybem osob
Návrh opatření	Řez zdravotní, instalace nepředepjaté bezpečnostní vazby
Naléhavost opatření	2

Foto č.15 – Celkový pohled na dřevinu č. 6

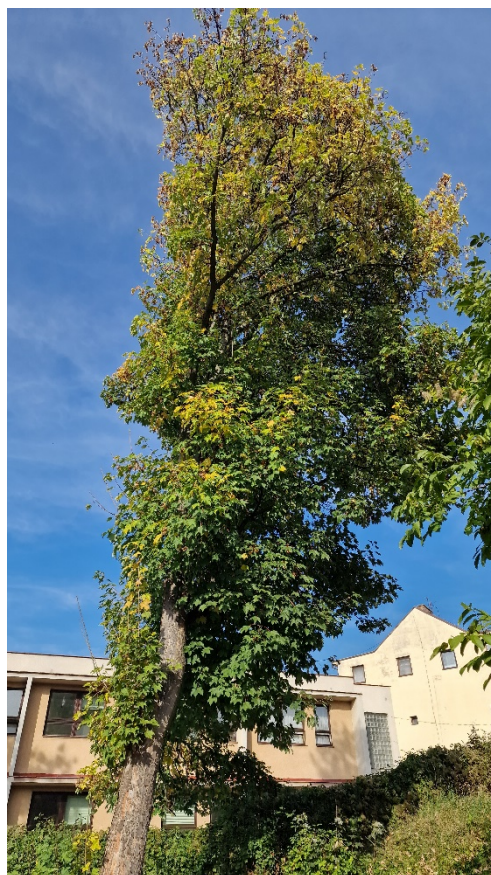
Foto č.16 – Jednostranné zavětvení dřeviny č. 6

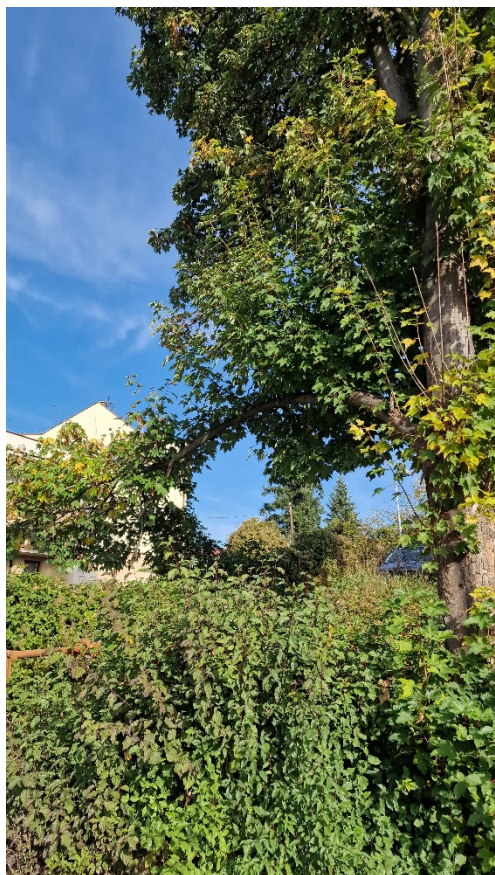
Foto č.17 – Přerostlá kosterní větev na dřevině č. 6

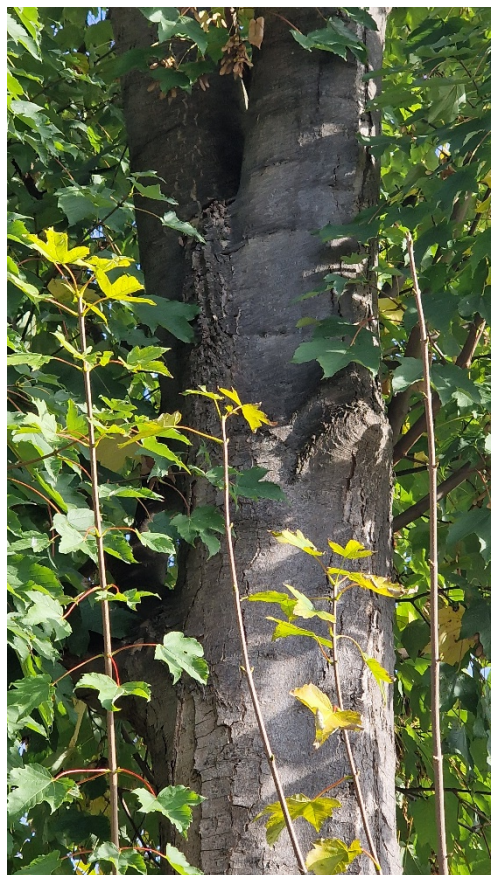
Dřevina s inventárním číslem šest (6) *Acer pseudoplatanus* se nachází v severní části parcely 295/7. Dřevina je stabilní, s mírně vychýleným těžištěm, přerostlou spodní kosterní větví a tlakovým větvením v nasazení koruny zhruba ve výšce 3-4 m od terénu. Na dřevině je navržen zdravotní řez, který má dřevinu stabilizovat proti pádu. V případě, že dřevina nebude v přímé kolizi s plánovanou stavbou, je doporučeno instalovat nepředepjatou bezpečnostní vazbu (NBV) s cílem monitorovat tlakové větvení na dřevině a v případě zjištění probíhajícího

Foto č.18 – Tlakové větvení na dřevině č. 6

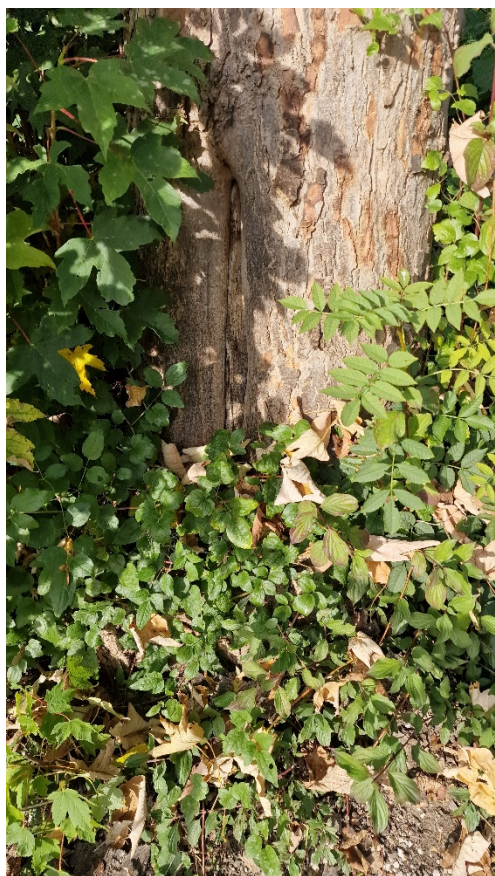
Foto č.19 – Otevřená rána pro mrazové trhlině na dřevině č. 6

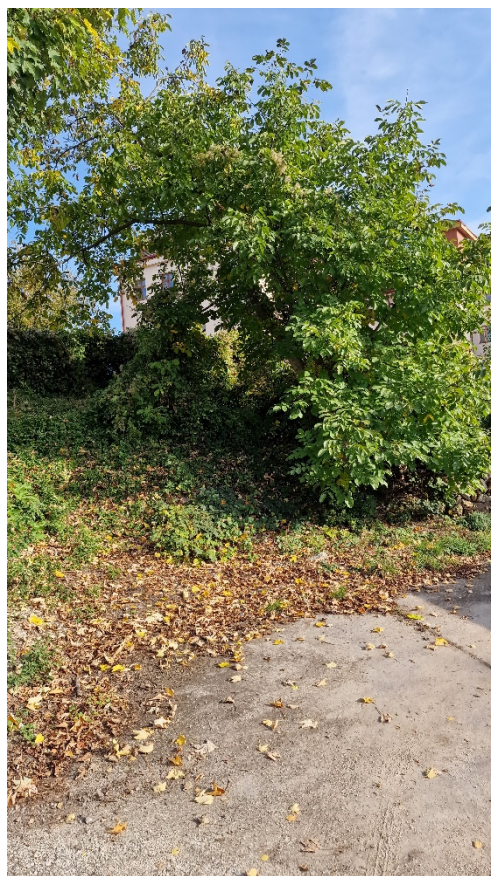
Inventarizační číslo dřeviny	7
Taxon	<i>Juglans regia</i> (ořešák královský)
Obvod kmene [cm]	75/47 (Ø 61)
Průměr kmene [cm]	24/15
Výška [m]	6
Nasazení koruny [m]	1
Průměr koruny [m]	9
Vývojové stádium	3
Zdravotní stav	3 – Zhoršený – dvojkmen, dřevina výrazně jednostranně vychýlená, v koruně silné křížení větví s oděrem pletiva
Vitalita	2 – Mírně snížená – mírné známky prosychání koruny
Provozní bezpečnost	4 – Silně snížená – vychýlení značně snižuje stabilitu dřeviny přírůstky podporují vychýlení těžiště dřeviny
Návrh opatření	odstranění
Naléhavost opatření	1

Foto č.20 – Celkový pohled na dřevinu č. 7

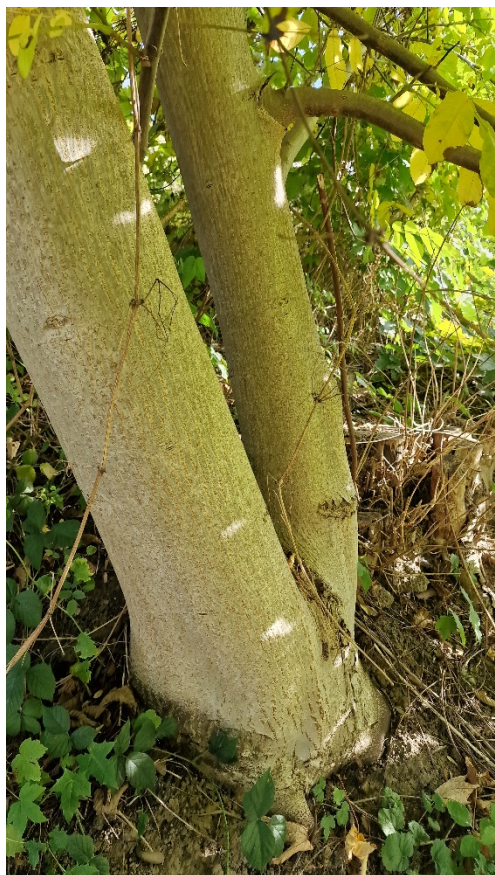
Foto č.21 – Detail na dvojkmen dřeviny č. 7

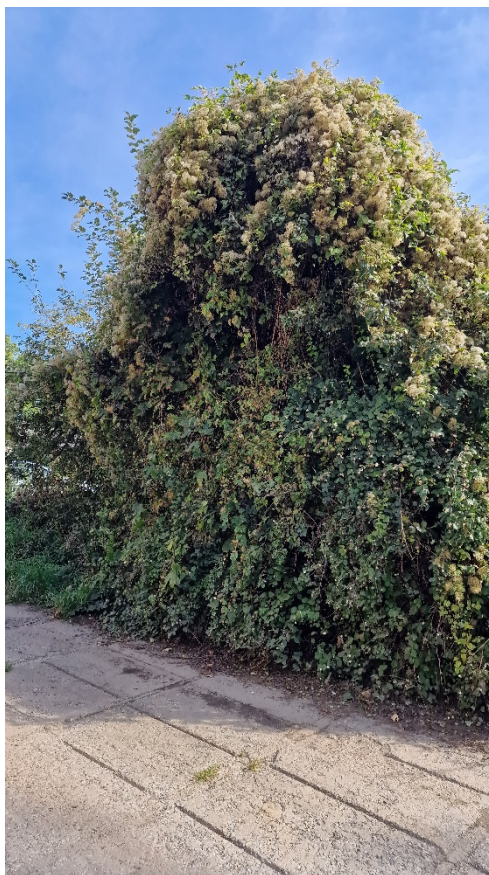
Inventarizační číslo dřeviny	8
Taxon	<i>Malus sylvestris</i> (jabloň lesní)
Obvod kmene [cm]	82
Průměr kmene [cm]	26
Výška [m]	4
Nasazení koruny [m]	0,5
Průměr koruny [m]	10
Vývojové stádium	3
Zdravotní stav	4 – Výrazně zhoršený – dřevina je zakrnělá vlivem parazitických rostlin <i>Symphoricarpos albus</i> (pámelník bílý), <i>Clematis vitalba</i> (plamének obecný)
Vitalita	4 – Výrazně zhoršená – olistění výrazně omezené vlivem parazitů, odstranění parazitů pravděpodobně stav dřeviny nezlepší
Provozní bezpečnost	3 – Středně snižená – vzhledem k velikosti nehrozí bezprostřední nebezpečí pro zdraví osob a majetek.
Návrh opatření	odstranění
Naléhavost opatření	1

Dřevina s inventárním číslem osm (8) *Malus sylvestris* se nachází ve východní části parcely 295/1. Dřevina se nachází na okraji příjezdové cesty a parkoviště se zvýšeným pohybem osob. Dřevina je silně zakrnělá, neperspektivní, kdy její růst byl omezen parazitickými rostlinami *Symphoricarpos albus* (pámelník bílý), *Clematis vitalba* (plamének obecný). Ani v případě odstranění těchto parazitických rostlin nelze očekávat zlepšení stavu dřeviny.

Foto č.22 – Celkový pohled na dřevinu č. 8

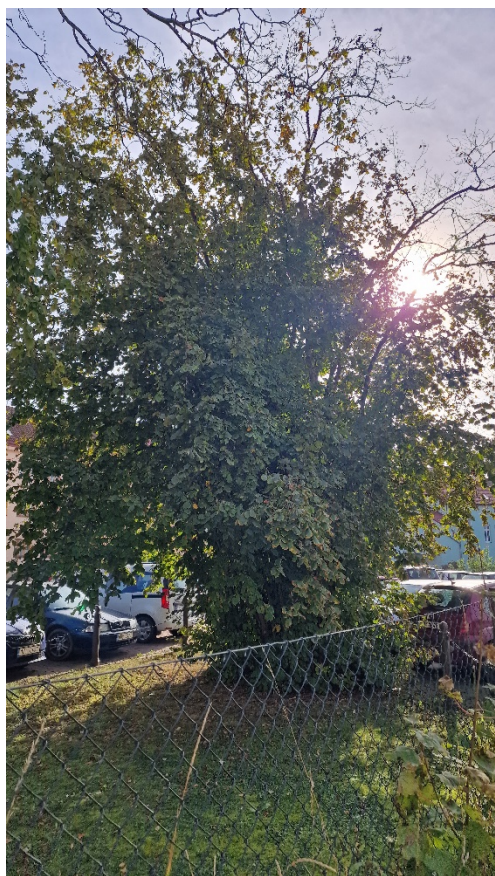
Inventarizační číslo dřeviny	9
Taxon	<i>Corylus avellana</i> (líška obecná)
Obvod kmene [cm]	forma keře bez hlavního kmene
Průměr [cm]	100
Výška [m]	7
Nasazení koruny [m]	bez koruny
Průměr koruny [m]	bez koruny
Vývojové stádium	- - -
Zdravotní stav	- - -
Vitalita	- - -
Provozní bezpečnost	- - -
Návrh opatření	bez návrhu opatření
Naléhavost opatření	- - -

Foto č.23 – Celkový pohled na dřevinu č. 9

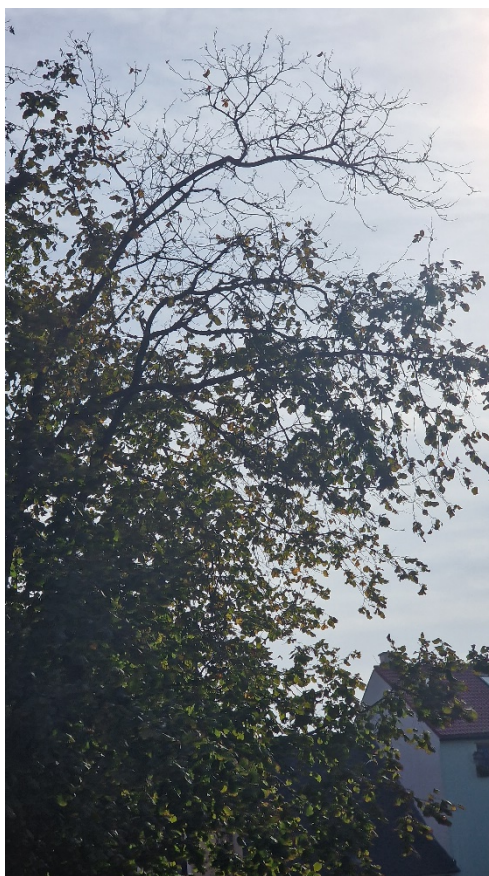
Foto č.24 – Detail suchých částí na dřevině č. 9

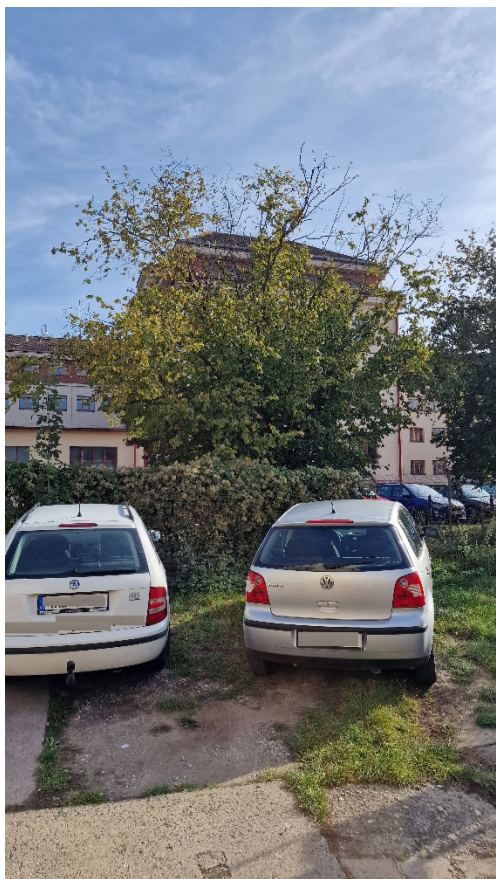
Inventarizační číslo dřeviny	10
Taxon	<i>Corylus avellana</i> (líška obecná)
Obvod kmene [cm]	forma keře bez hlavního kmene
Průměr [cm]	80
Výška [m]	6
Nasazení koruny [m]	bez koruny
Průměr koruny [m]	bez koruny
Vývojové stádium	- - -
Zdravotní stav	- - -
Vitalita	- - -
Provozní bezpečnost	- - -
Návrh opatření	bez návrhu opatření
Naléhavost opatření	- - -

Foto č.25 – Celkový pohled na dřevinu č. 10

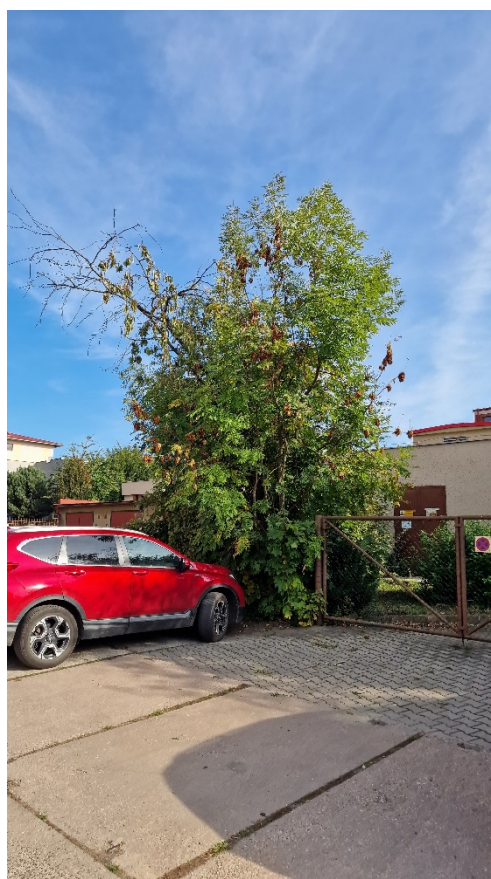
Inventarizační číslo dřeviny	11
Taxon	<i>Prunus avium</i> (třešeň ptačí)
Obvod kmene [cm]	
Průměr kmene [cm]	20
Výška [m]	6
Nasazení koruny [m]	3
Průměr koruny [m]	5
Vývojové stádium	4
Zdravotní stav	5 – Havarijní – zdravotní stav nevratně narušen, rozsáhlé prosychání
Vitalita	5 – Zbytková – jednoznačné známky úhynu, olistění zbytkové
Provozní bezpečnost	5 – Velmi silně snížená – hrozí bezprostřední selhání dřeviny
Návrh opatření	odstranění
Naléhavost opatření	1

Foto č.26 – Celkový pohled na dřevinu č. 11

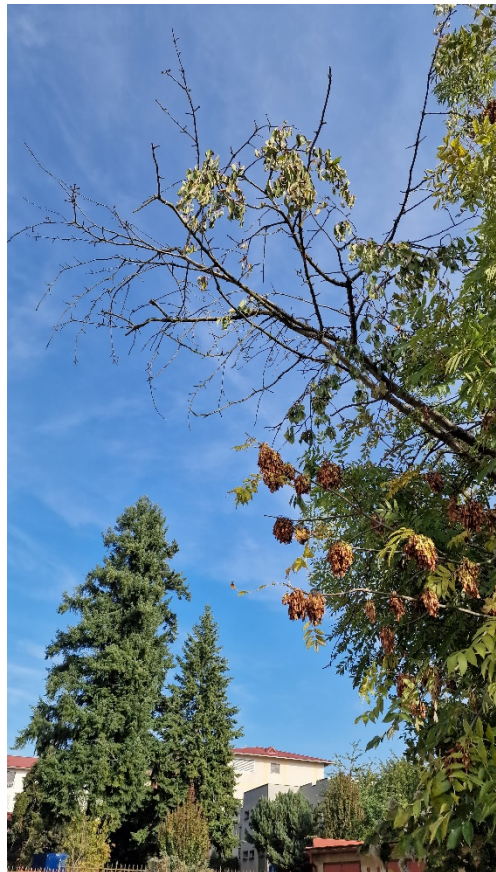
Foto č.27 – Detail na suchý habitus dřeviny č. 11

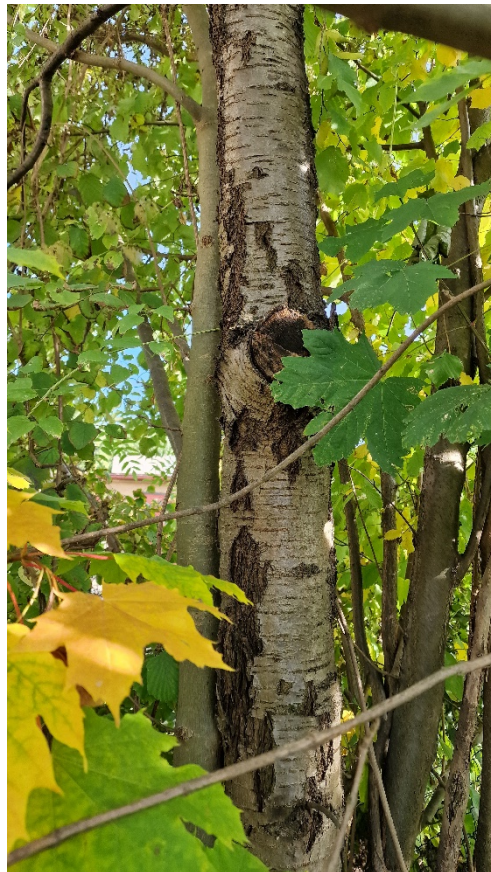
Foto č.28 – Detail kmene dřeviny č. 11 s patogeny

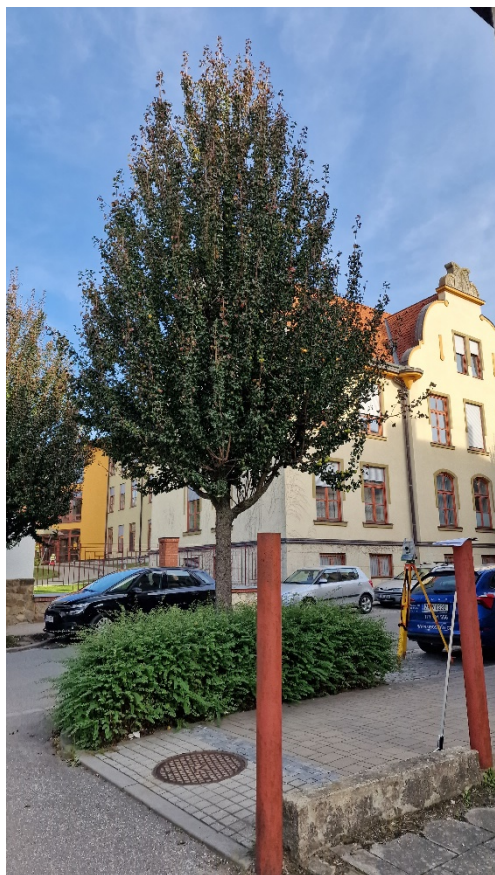
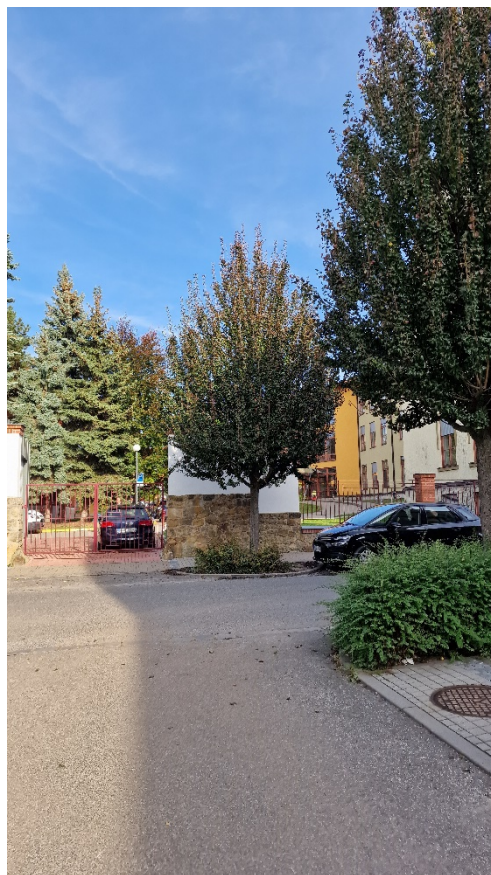
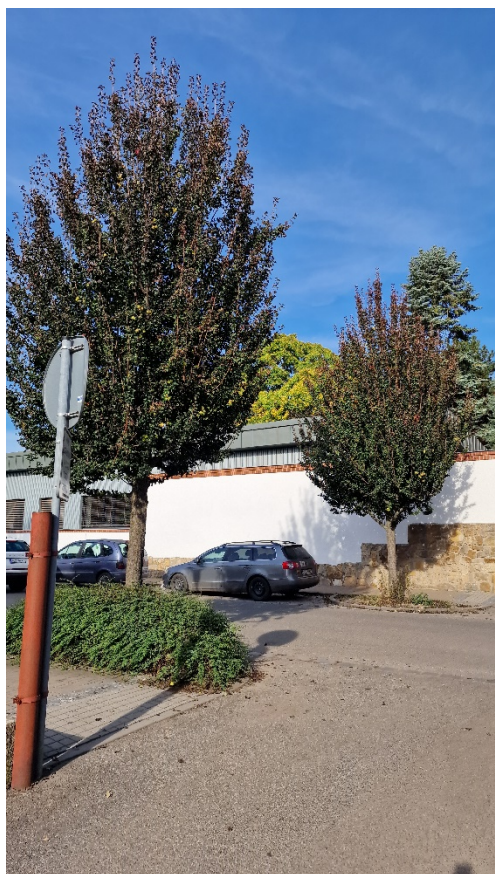
Dřeviny s inventárním číslem dvanáct (12) *Pyrus communis*, vedené jako liniová výsadba celkem devíti (9) kusů dřevin, které pokračují oběma směry jako doprovodná zeleň v ulici Bolzánově, se nacházejí na parcele č. 1189/3. Jedná se o dobře rostlé kultivary se symetrickými korunami, které neohrožují provoz na přilehlém chodníku a komunikaci. Dřeviny jsou pravidelně udržované ve výborném zdravotním stavu s výbornou vitalitou. U dřevin nebylo doporučeno žádné opatření.

Foto č.29 – Pohled na dřevinu v liniové výsadbě (č. 12)

Foto č.30 – Pohled na dřeviny v liniové výsadbě (č. 12)

Foto č.31 – Pohled na dřeviny v liniové výsadbě (č. 12)
