Průzkum konstrukce vozovky
Silnice III/30813 Trotina – Rodov

Září 2024

Název průzkumu: Průzkum konstrukce vozovky
Silnice III/30813 Trotina – Rodov

Druh průzkumu: Stanovení skladby konstrukce vozovky

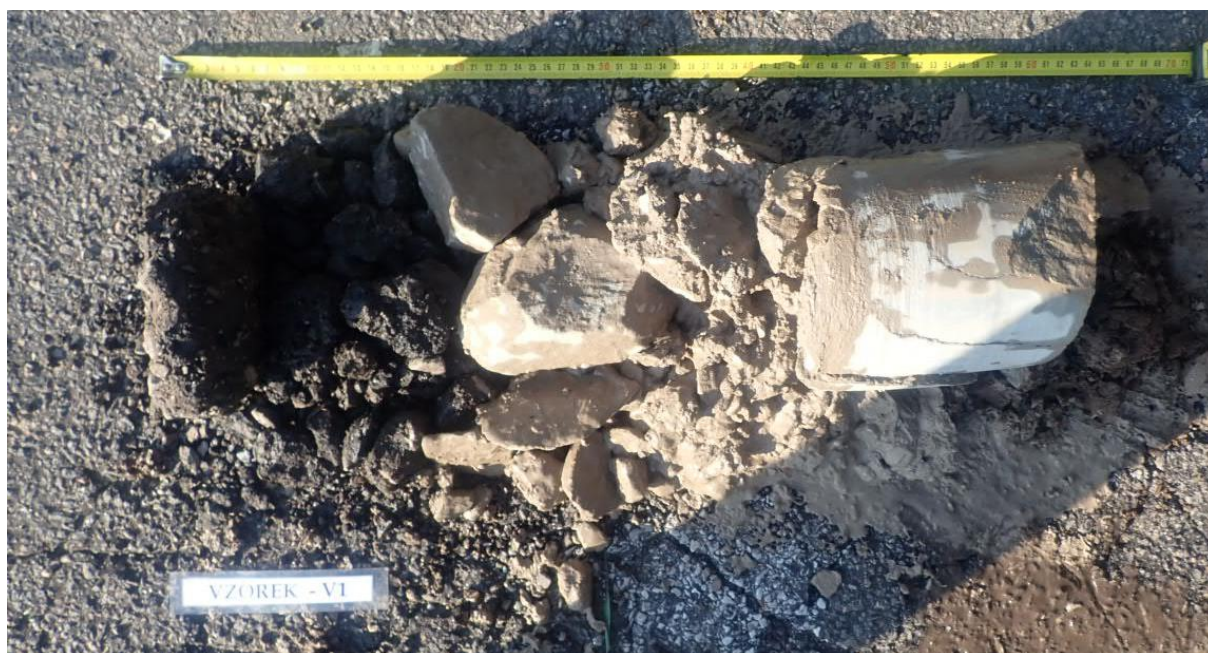
Konstrukce vozovky:	60 mm	ACO 16	Asfaltový beton pro obrusné vrstvy (částečně rozpadlý)
	180 mm	Š	Štěrk (frakce 0/63, zahliněno)
	100 mm	ŠT	Štět
	170 mm	ŠT	Štět

Obr. 1 - Jádru vývrtu Vzorek – V1 (in situ).

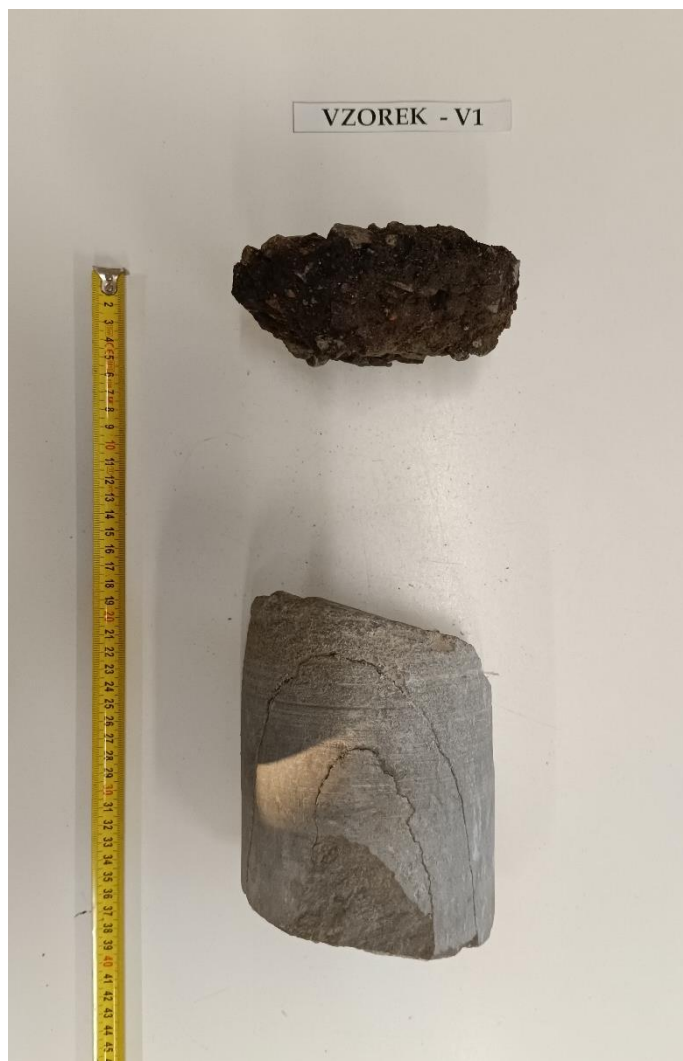
Obr. 2 - Jádru vývrtu Vzorek – V1 (laboratoř).

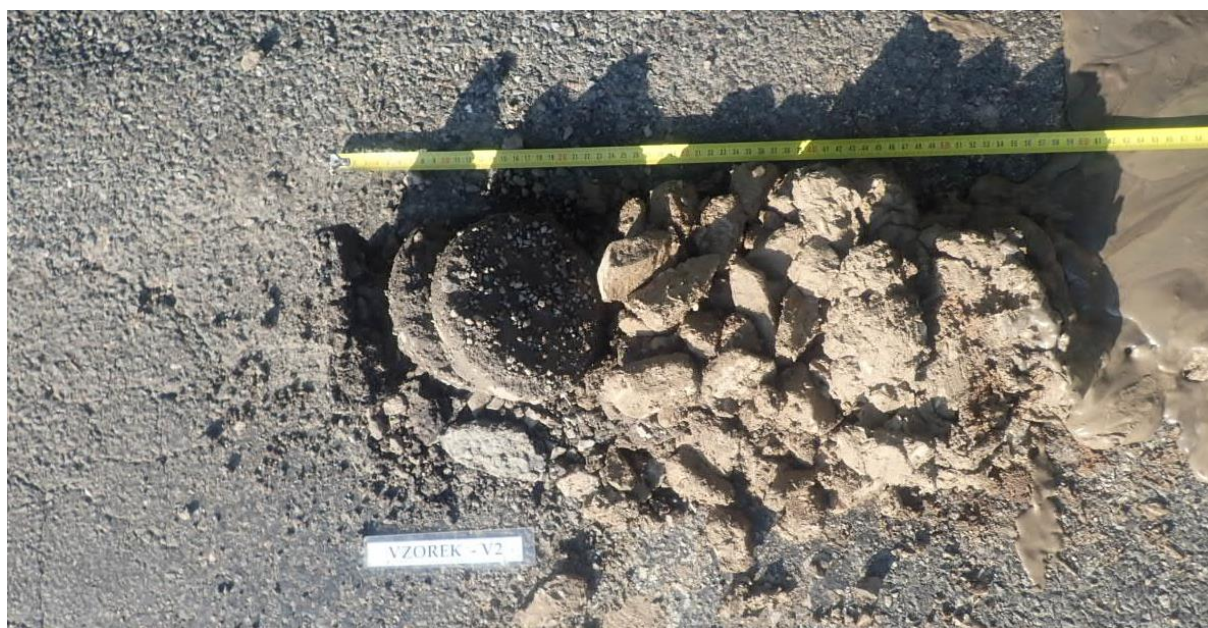
Konstrukce vozovky:	35 mm	ACO 11	Asfaltový beton pro ohrusné vrstvy
	Separace vrstev		
	45 mm	ACO 16	Asfaltový beton pro ohrusné vrstvy
			(částečně rozpadlý)
	320 mm	Š	Štěrk (frakce 0/63, zahliněno)

Obr. 3 - Jádro vývrtu Vzorek – V2 (in situ).

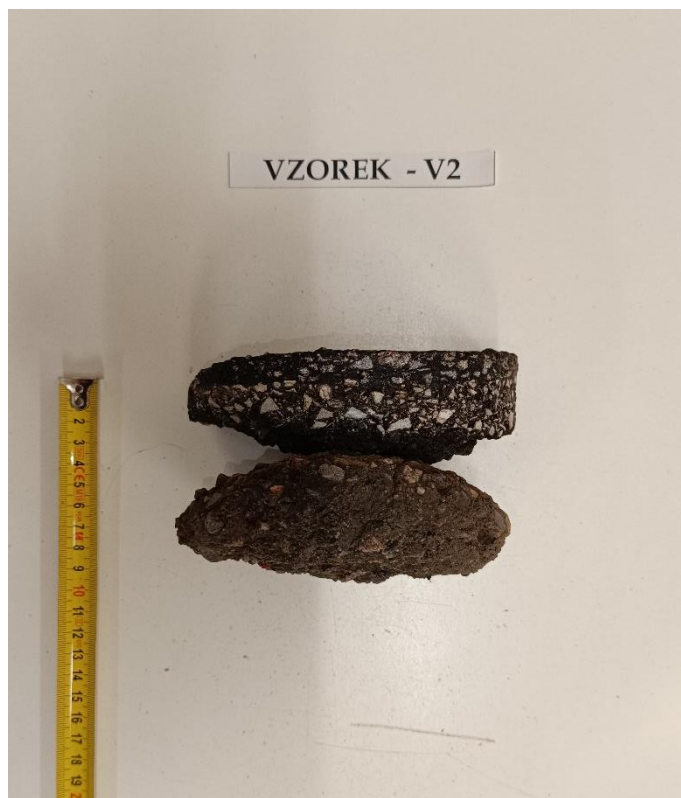
Obr. 4 - Jádru vývrtu Vzorek – V2 (laboratoř).

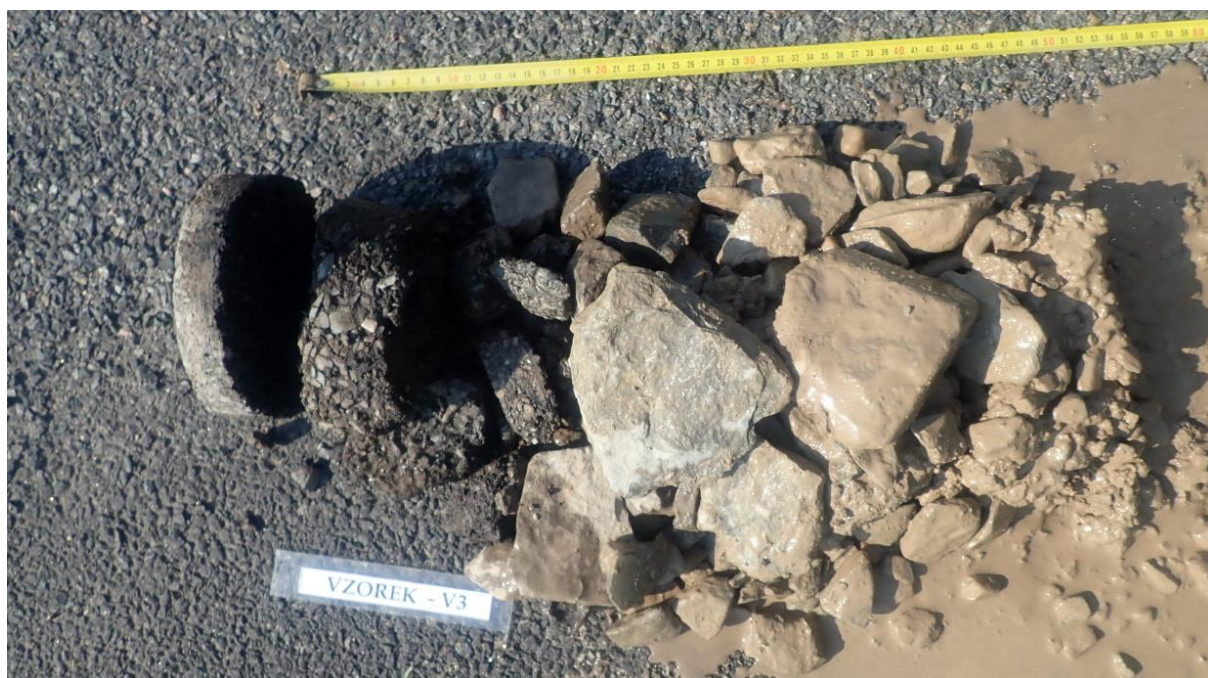
Konstrukce vozovky:	30 mm	ACO 11	Asfaltový beton pro ohrusné vrstvy
	Separace vrstev		
	70 mm	ACO 16	Asfaltový beton pro ohrusné vrstvy
			(částečně rozpadlý)
	400 mm	Š	Štěrka (frakce 0/63)

Obr. 5 - Jádro vývrtu Vzorek – V3 (in situ).

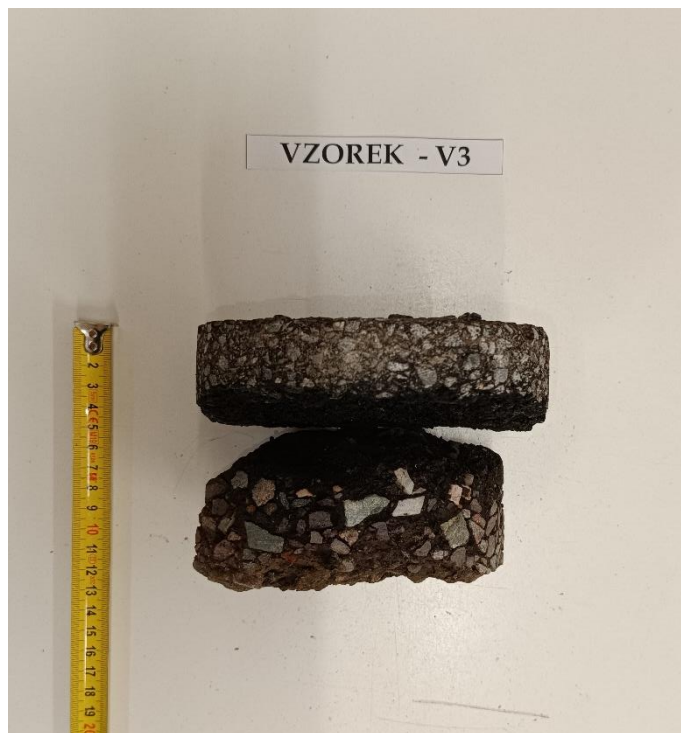
Obr. 6 - Jádru vývrtu Vzorek – V3 (laboratoř).

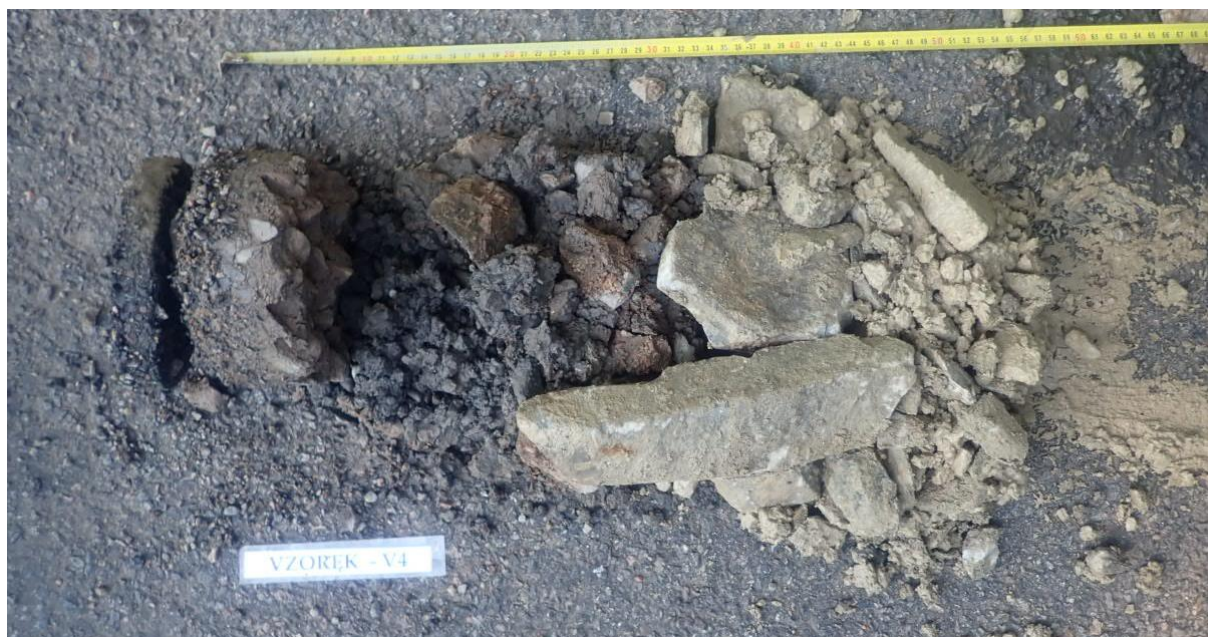
Konstrukce vozovky:	25 mm	ACO 11	Asfaltový beton pro ohrusné vrstvy
	Separace vrstev		
	75 mm	ACO 16	Asfaltový beton pro ohrusné vrstvy
			(částečně rozpadlý)
	170 mm	Š	Štěrk (frakce 0/63, zahliněno)
	230 mm	ŠT	Štět

Obr. 7 - Jádro vývrtu Vzorek – V4 (in situ).

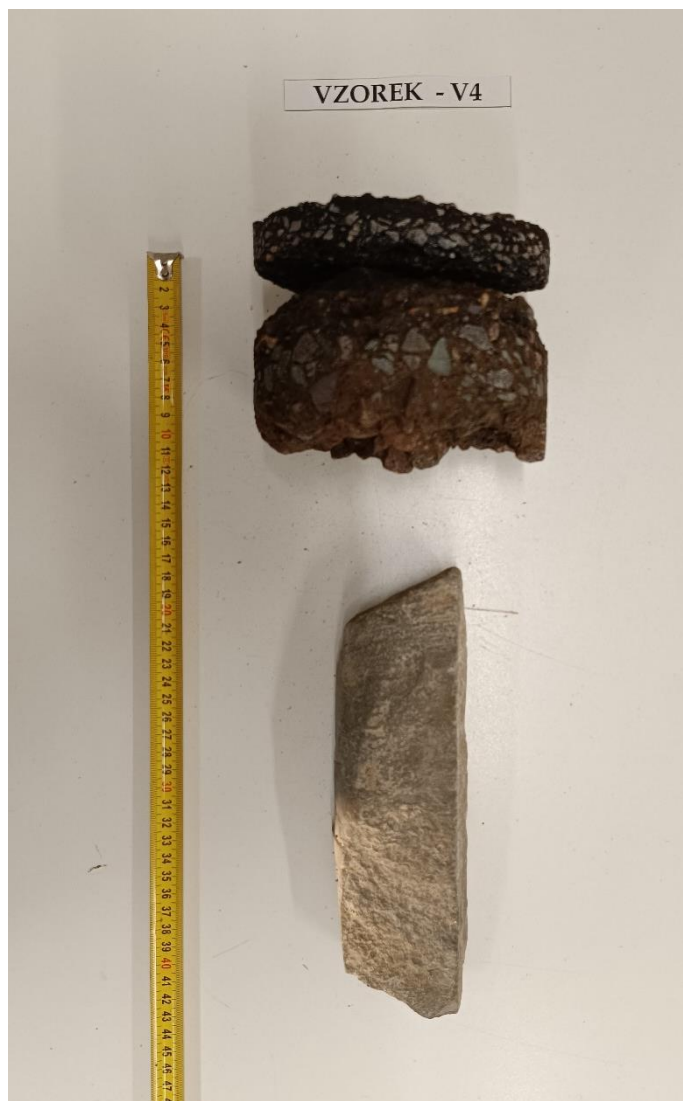
Obr. 8 - Jádru vývrtu Vzorek – V4 (laboratoř).
