**Diagnostika vozovky
Silnice III/30813
křižovatka I/33 – Rodov, křižovatka III/3089
(km 0,000 – 1,913)**

**Zpráva pro
Údržba silnic Královehradeckého kraje a.s.
Kutnohorská 59
500 04 Hradec Králové**

V souladu s požadavky objednatele byla vypracována diagnostika vozovky silnice III/30813 v úseku od křižovatky se silnicí I/33 po obec Rodov, akce „Silnice III/30813 křižovatka I/33 – Rodov, křižovatka III/3089 (km 0,000 – 1,913)“.

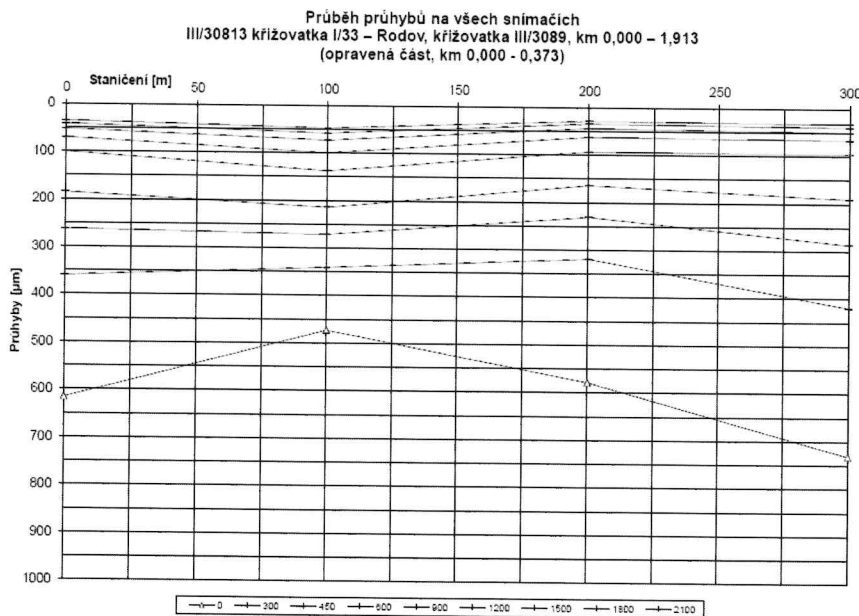
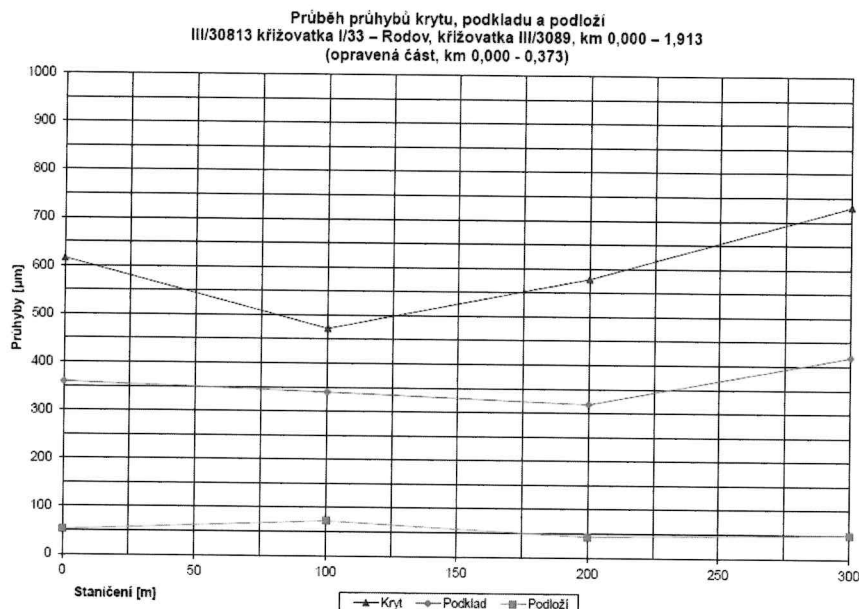
Km 0,000 – 0,373 (opravená část)

Průhyby vozovky zjištěné na snímači 0 (tj. přímo v místě působení rázového pulzu) se pohybují od 472 do 731 μm , průměrně 599 μm .

Únosnost vozovky je v této části úseku nehomogenní (pravděpodobně pouze oprava v úrovni krytu vozovky). Teoretické zesílení se pohybuje od 0 do 50 mm (průměrně 20 mm), zbytková životnost vozovky se pohybuje od 4 do 25 let (průměrně 14 let). Průměrný klasifikační stupeň 3.

V první části úseku, kde byla vozovka opravena v rámci výstavby dálnice se s ohledem na zjištěný stávající stav doporučuje **provedení lokální vysprávký pravého okraje** před nadjezdem dálnice (mozaikové trhliny, vysprávký, deformace).

- Lokální frézování pravého okraje 50 mm v šířce cca 1 m.
- Posouzení odfrézovaného pokladu s případným provedením lokálních vysprávek (lokální frézování 50 mm, pokládka ACL 16+ v tloušťce 50 mm).
- Spojovací postřik, pokládka ACO 11+ v tloušťce 50 mm.
- Utěsnění pracovních spár.

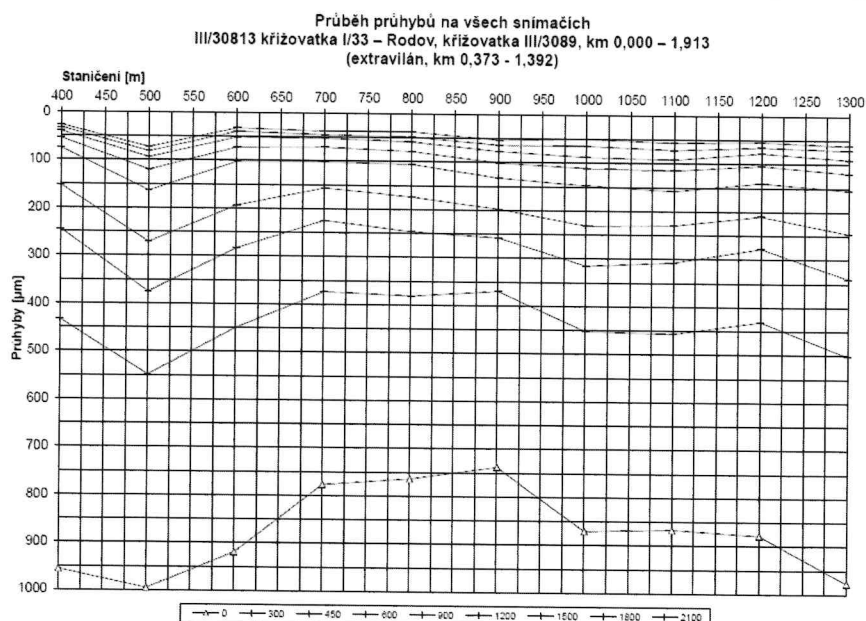
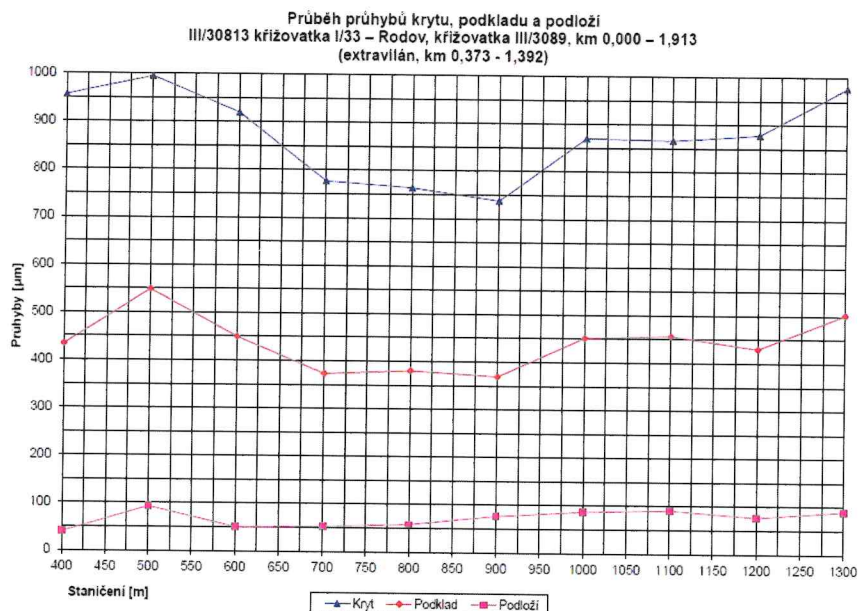
Km 0,373 – 1,392 (extravilán)

Průhyby vozovky zjištěné na snímači 0 (tj. přímo v místě působení rázového pulzu) se pohybují od 738 do 995 μm , průměrně 874 μm .

Únosnost vozovky je v této části úseku nevyhovující. Teoretické zesílení se pohybuje od 40 do 70 mm (průměrně 50 mm), zbytková životnost vozovky se pohybuje od 1 do 6 let (průměrně pouze 3 roky). Průměrný klasifikační stupeň 5.

V této části úseku je s ohledem na zjištěný stav vozovky (zejména značný rozsah porušení a nevyhovující únosnost) navržena oprava technologií **recyklace za studena na místě a pokládka asfaltových vrstev**. Vozovka bude provedením recyklace homogenizována, částečně se zvýší její únosnost a připraví se podklad pro nové asfaltové vrstvy. Variantní způsob opravy není navržen.

- Odstranění zvýšených nezpevněných krajnic, údržba odvodnění.
- Příprava podkladu – recyklace bude provedena z úrovně povrchu stávající vozovky, případně s využitím materiálu z intravilánu (materiálem získaným frézováním v průtahu obcí Rodov se provede vyrovnaní deformovaných okrajů apod.).
- Provedení podkladní vrstvy vozovky RS CA v tloušťce 180 mm (recyklovaná vrstva dle ČSN 73 6147, recyklace na místě, hydraulické pojivo + asfaltové pojivo).
- Očištění povrchu, infiltrační postřik, ložní vrstva ACL 16+ v tloušťce 50 mm.
- Očištění povrchu, spojovací postřik, ohrubná vrstva ACO 11+ v tloušťce 40 mm.
- Doplnění / úprava nezpevněných krajnic.
- Navrženým postupem opravy dojde k navýšení povrchu o 90 mm.

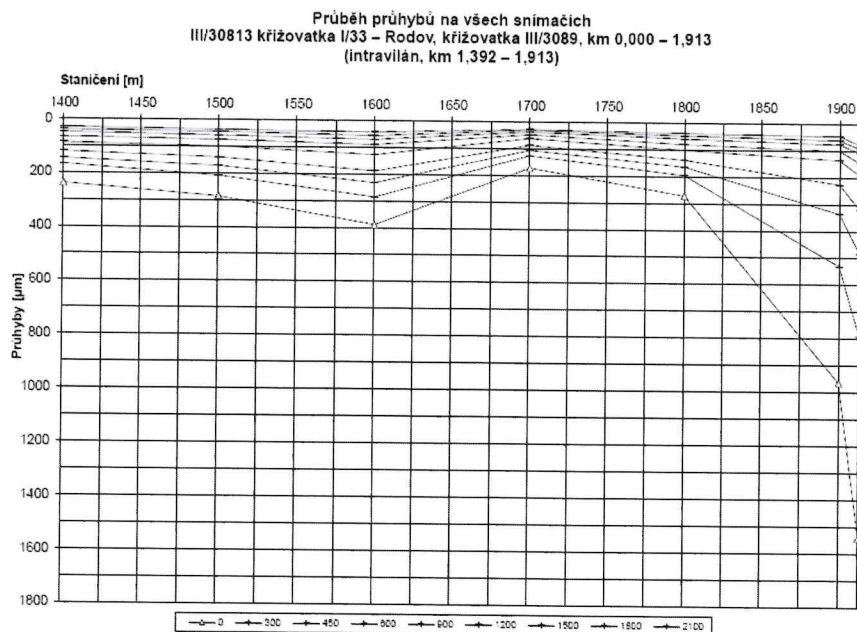
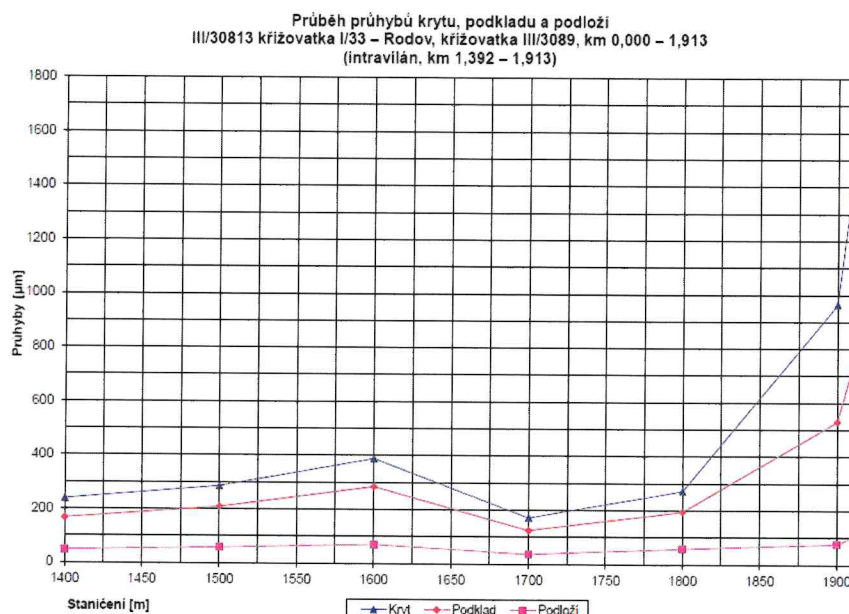
Km 1,392 – 1,913 (intravilán)

Průhyby vozovky zjištěné na snímači 0 (tj. přímo v místě působení rázového pulzu) se pohybují od 172 do 1542 µm, průměrně 552 µm.

Únosnost vozovky je v této části úseku vyhovující vyjma konce (před křižovatkou). Teoretické zesílení se pohybuje od 0 do 140 mm (průměrně 30 mm), zbytková životnost vozovky se pohybuje od 0 do 25 let (průměrně 18 let). Průměrný klasifikační stupeň 2.

V této části úseku je s ohledem na zjištěný stav vozovky (zejména vyhovující únosnost) navržena **výměna obrusné vrstvy**. Jedná se o základní způsob opravy, přičemž je zohledněn fakt, že v průtahu nelze navýšovat stávající povrch (osazené obrubníky). Variantní způsob opravy není navržen.

- Vizuální prohlídka odfrézovaného povrchu – vyznačení vysprávek (pokračující trhliny, rozpady, poruchy okrajů apod., zvýšenou pozornost se doporučuje věnovat koncové části úseku před křižovatkou, kde byla vyhodnocena nevyhovující únosnost).
- Provedení vysprávek – frézování 50 mm, spojovací postřik, pokládka ACL 16+ v tloušťce 50 mm.

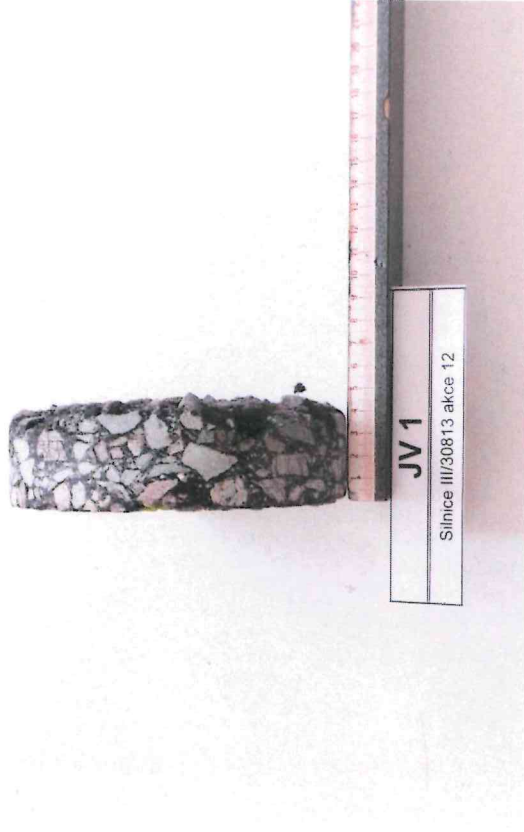
Foto č. 1 – Detail vývrtnu JV 1

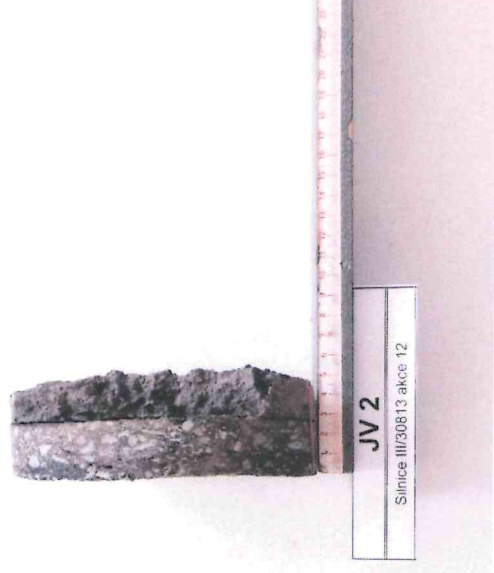
Foto č. 2 – Detail vývrtnu JV 2

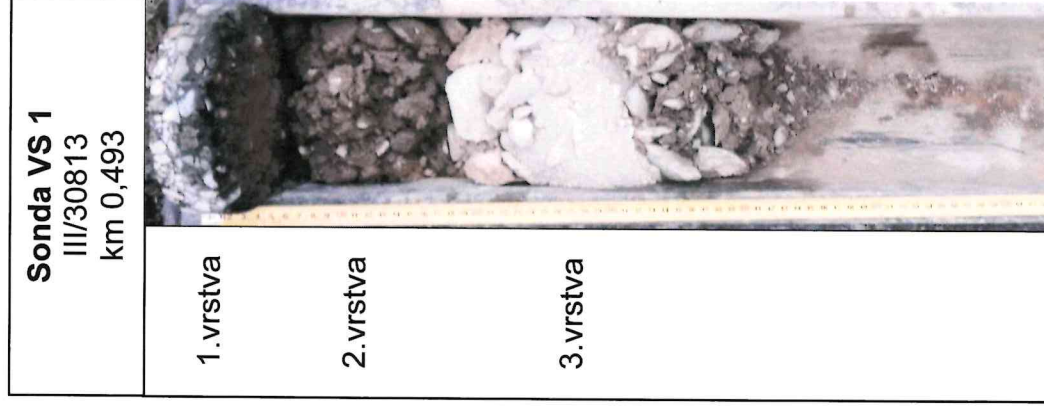
Foto č. 1 – Sonda VS 1

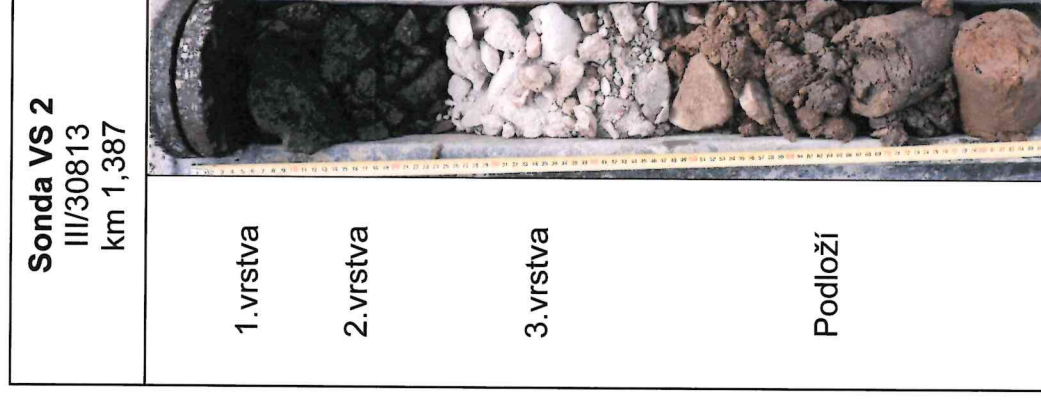
Foto č. 2 – Sonda VS 2
