ÚNOR 2021

Na základě výše uvedené objednávky provedl zhotovitel diagnostický průzkum vozovky na vybraném úseku silnice III/32414 spočívající ve vizuální prohlídce s grafickým záznamem a fotodokumentací poruch, měření průhybů a posouzení únosnosti vozovky, jádrových vývrtech, vrtaných sondách a rozbořech asfaltové směsi a podložní zeminy. Posouzení parametrů vozovky je provedeno podle technických podmínek TP87. Byly stanoveny výstupní parametry k hodnocení konstrukce vozovky. Předkládá se návrh opravy vozovky.

**Silnice: III/32414**

**Název: Lužec nad Cidlinou**

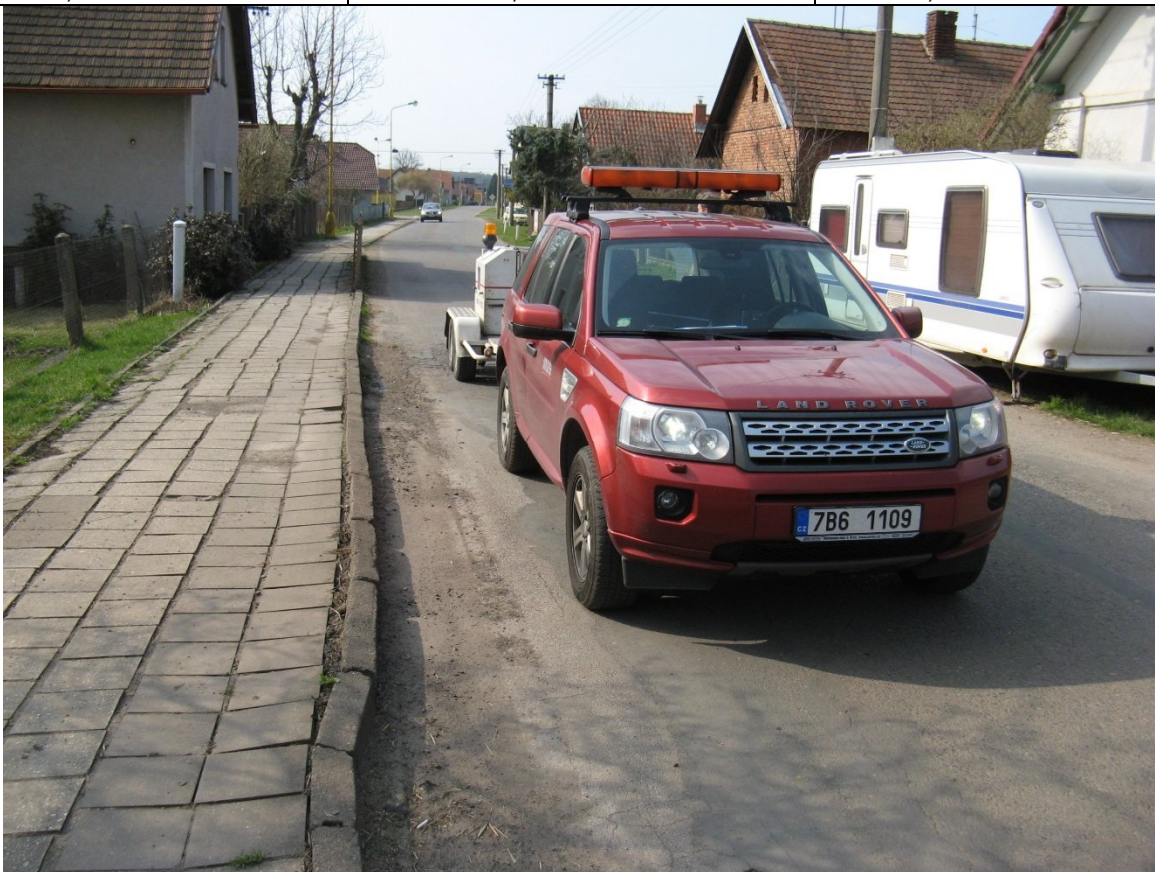
F01, km 8,370-  
Síťové trhliny, místní pokles.

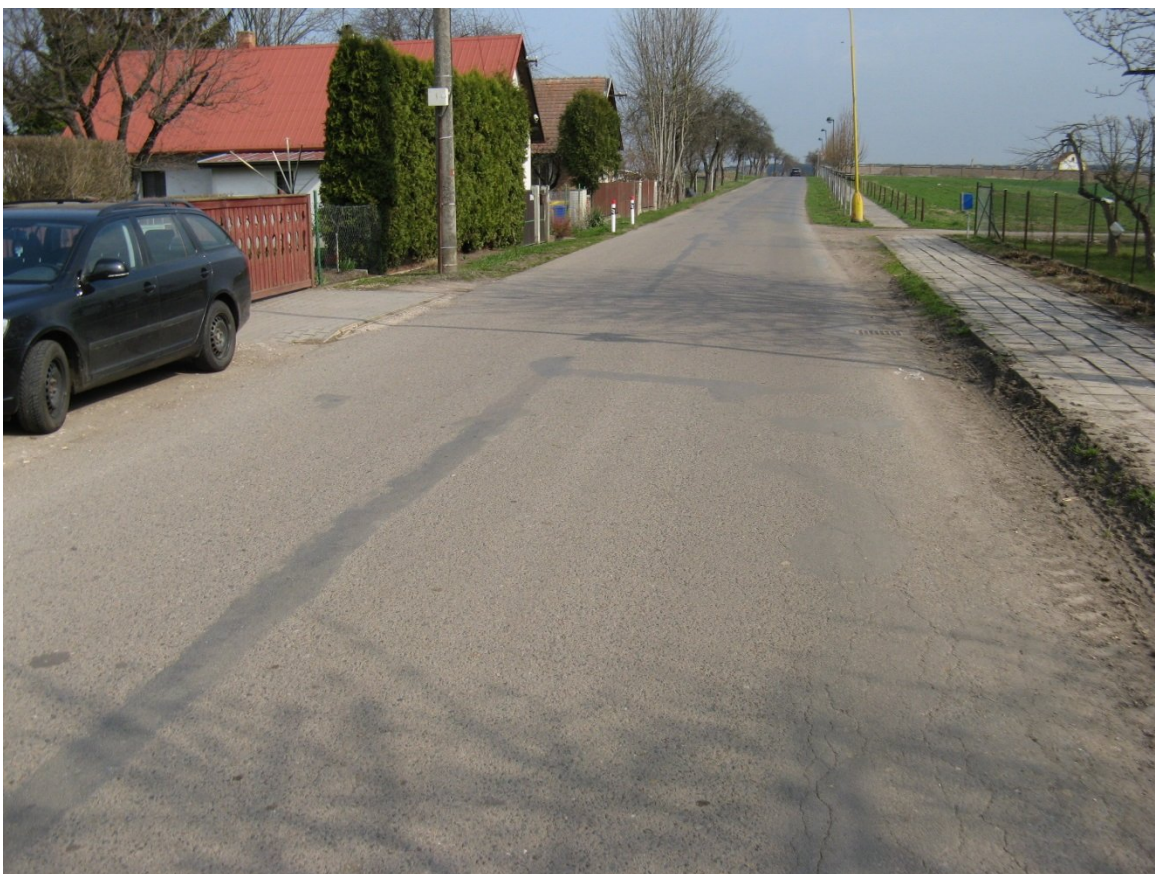
F02, km 8,370+  
Síťové trhliny vpravo, celoplošně ztráta asfaltového tmelu.

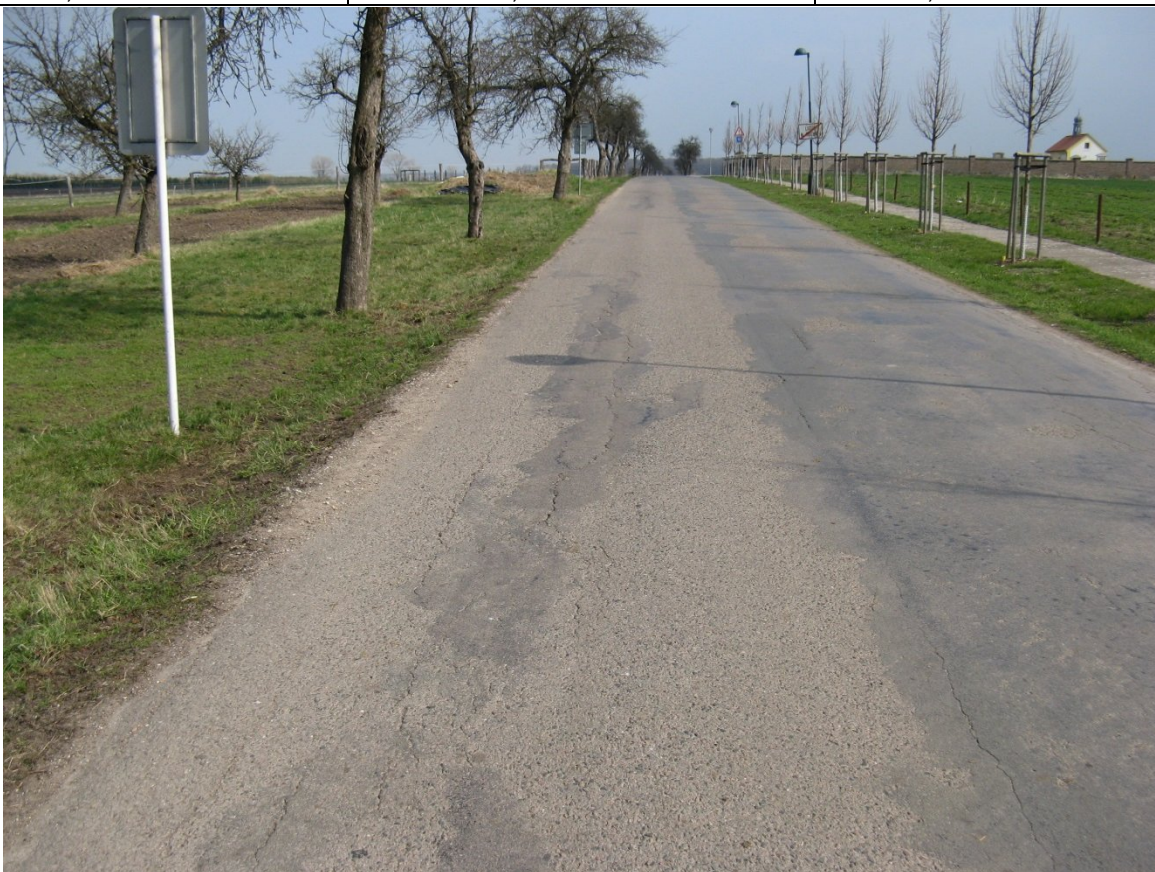
F06, km 8,430+

Síťové trhliny podél okrajů, celoplošně koroze, nepravidelné trhliny překryté tryskovou metodou.

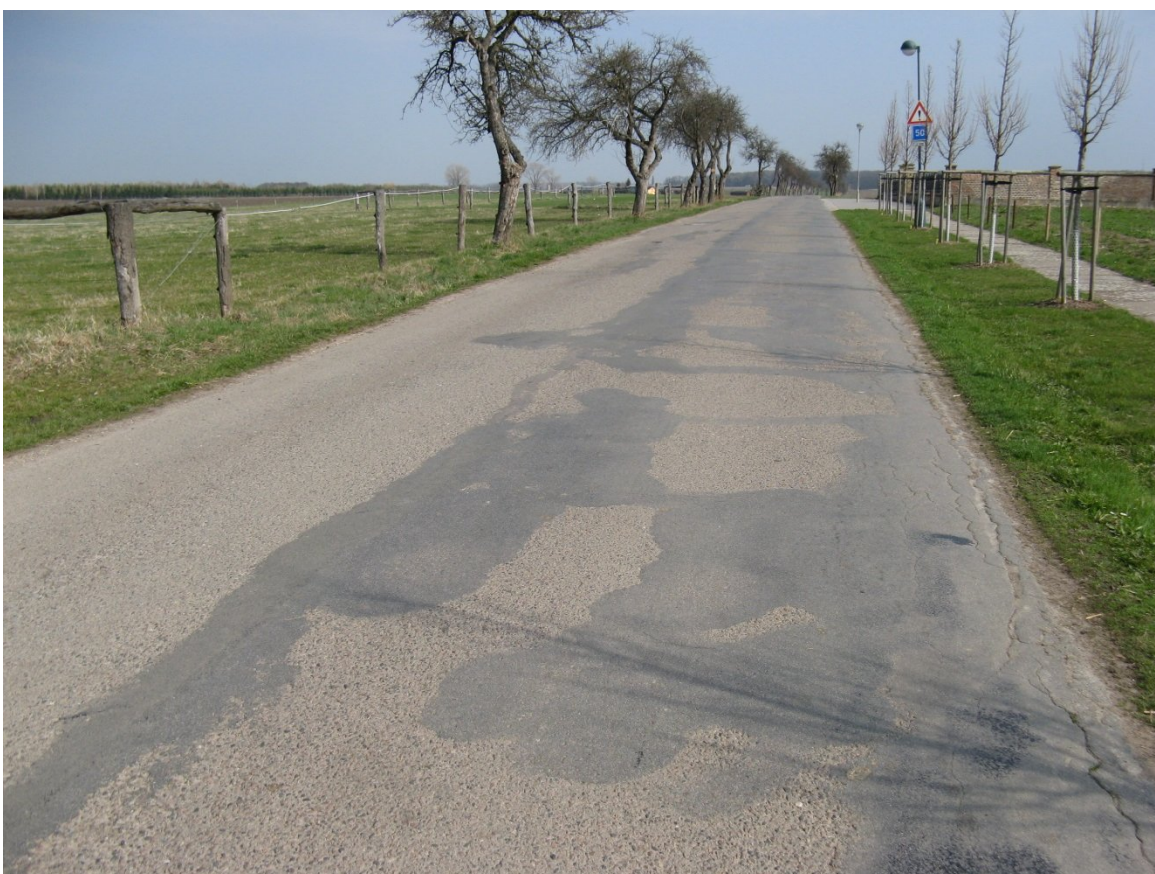
F11, km 8,510+

Síťové trhliny podél okrajů, celoplošně koroze, nepravidelné trhliny překryté tryskovou metodou.

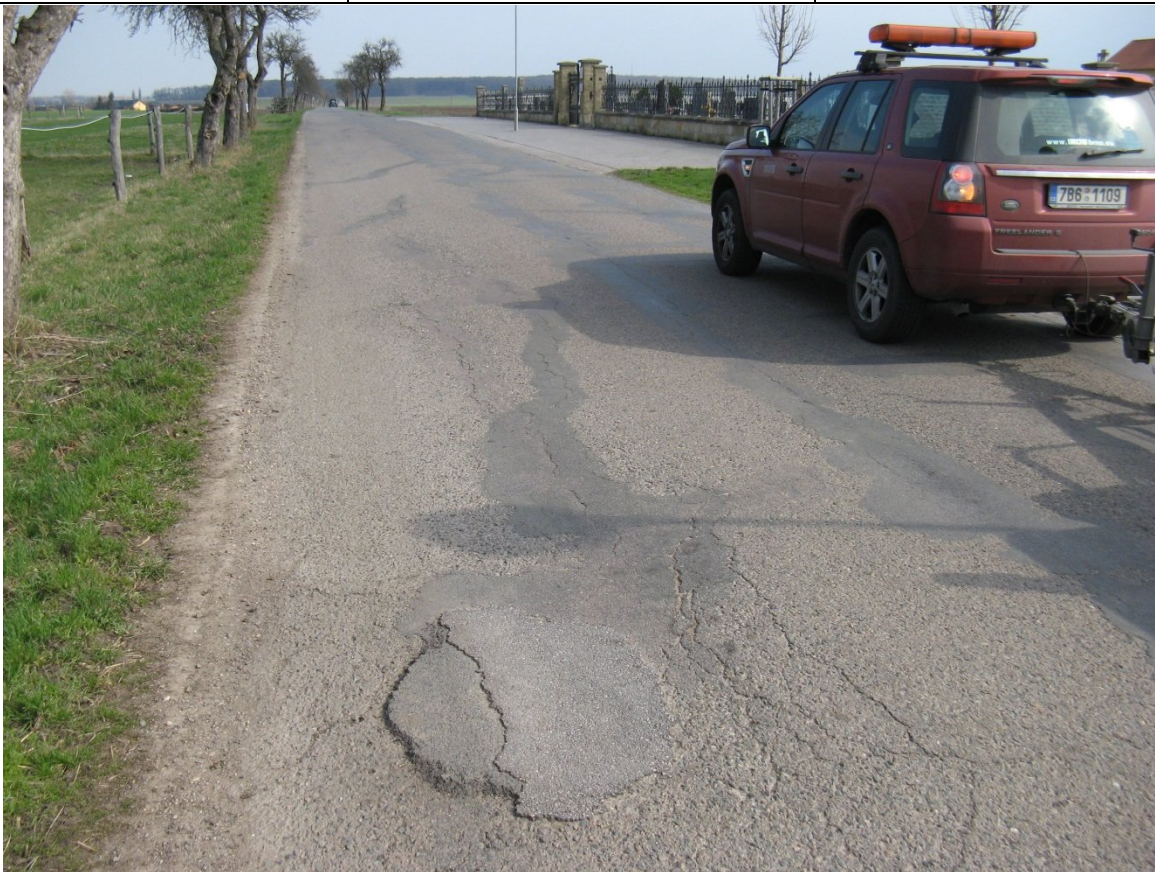
F14, km 8,550+

Síťové trhliny s plošnou deformací, vysprávka. Celoplošně hloubková koroze.

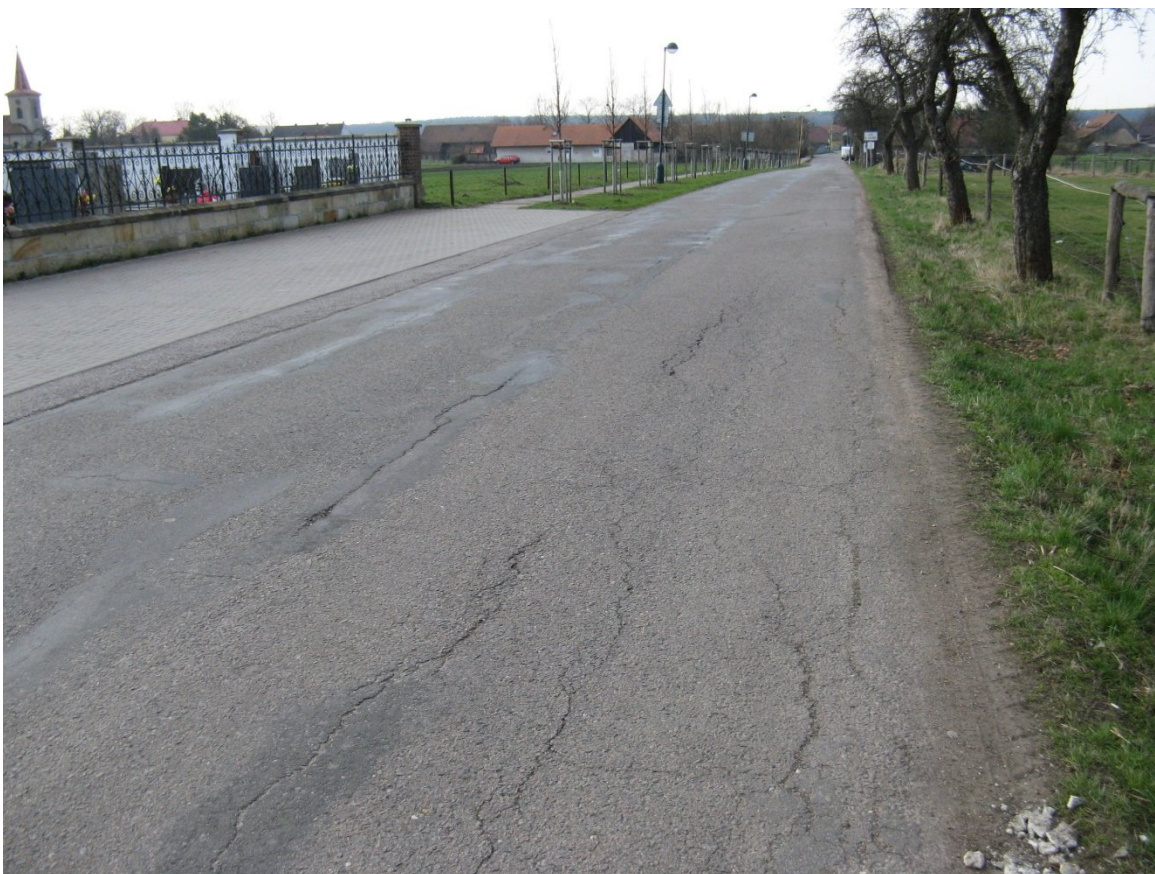
F17, km 8,600-

Podélné rozvětvené trhliny. Celoplošně hloubková koroze.
