AKTUALIZACE
DIAGNOSTICKÉHO PRŮZKUMU
KONSTRUKCE VOZOVKY
SILNICE

III/32414 LUŽEC NAD CIDLINOU
KM 8,631 - 10,969

Zpráva č. DV-21-010 z 04/2021

Aktualizace diagnostického průzkumu

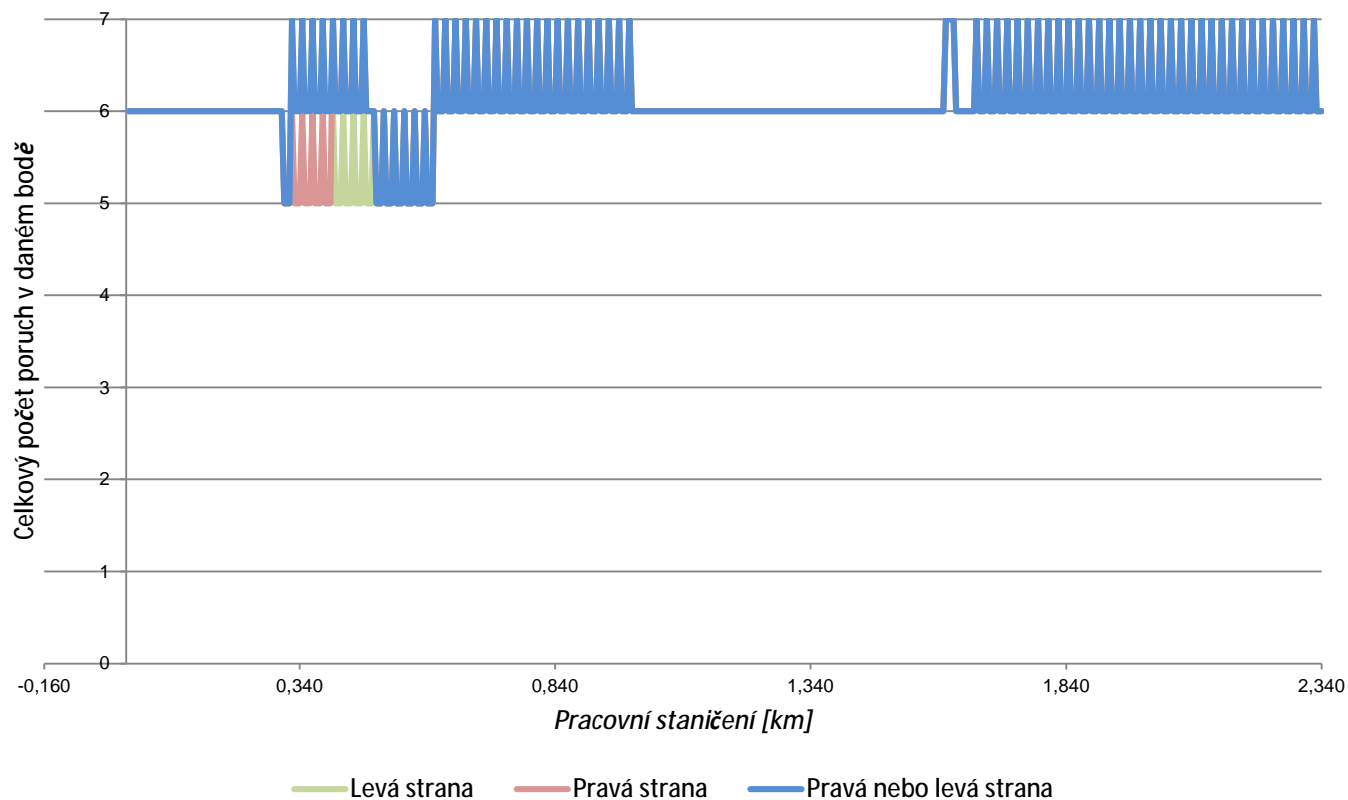
Součtový graf poruch

Povrch je zasažen kavernami a ztrátou asfaltového tmelu místy přecházející do hlubkové koroze. Vozovka je ve vysoké míře opravována vysprávkami. Na vozovce se nacházejí podélné trhliny a ve vysoké míře trhliny příčné a síťové. Povrch vozovky je za hranicí životnosti. Vozovka je plošně deformována nepravidelným zvlněním v celém profilu s poklesy okrajů vozovky spojených s olamováním. Ve staničeních: km 9,231 - 9,280, km 9,531 - 9,711, km 9,911 - 9,980, km 10,130 - 10,251, km 10,350 - 10,530 je deformace velmi výrazná. Protokol VIP je uveden v příloze č. I.

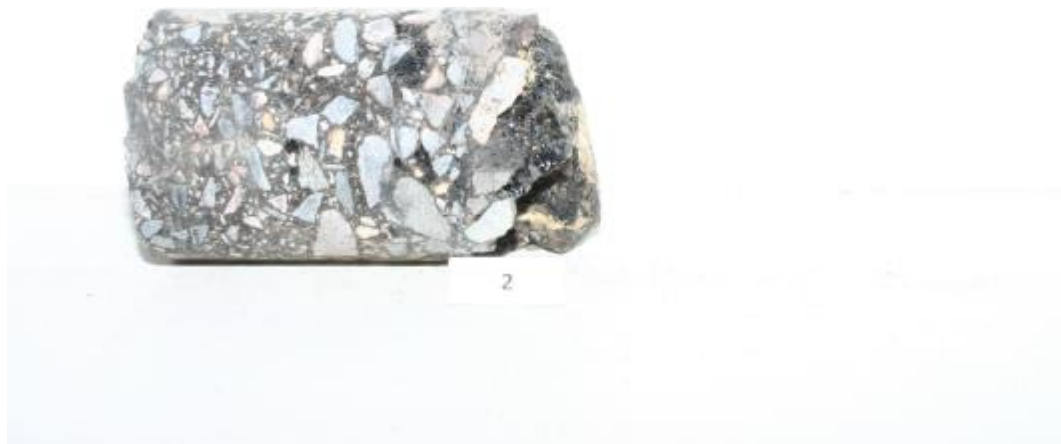
VÝVRT Č. 2 - staničení km 9,831 L

tloušťka vrstvy	
AC 11	56 mm
AC 16	51 mm
VYROVNÁVKA	20 mm
PMH	??? mm

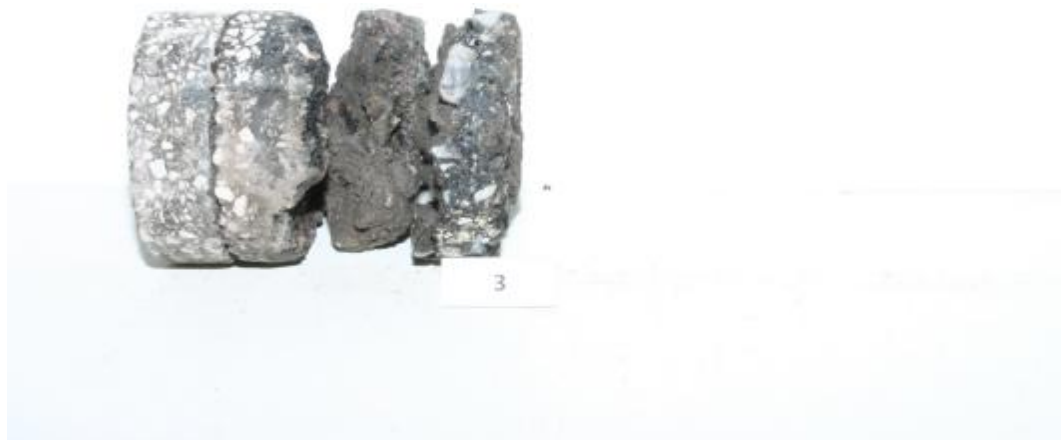
VÝVRT Č. 3 - staničení km 10,631 P

AC 11	26 mm
AC 11	27 mm
AC 16	29 mm
AC 16	32 mm

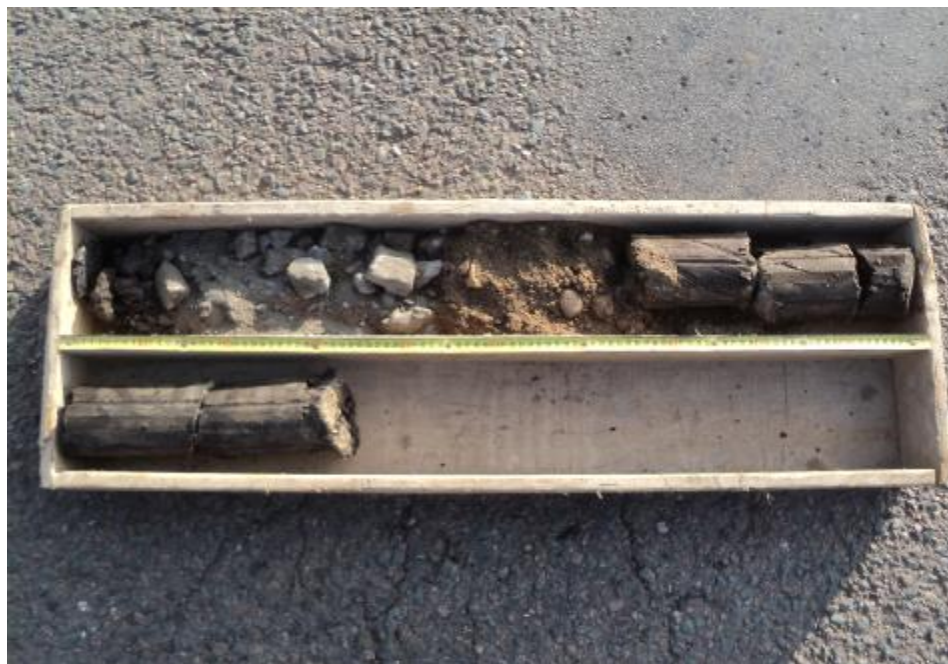
SONDA Č. 1 - staničení km 8,831 P

tloušťka vrstvy	
AC	40 mm
PMH	380 mm
ŠP 0/32	240 mm
JÍL F8 CH	660 mm

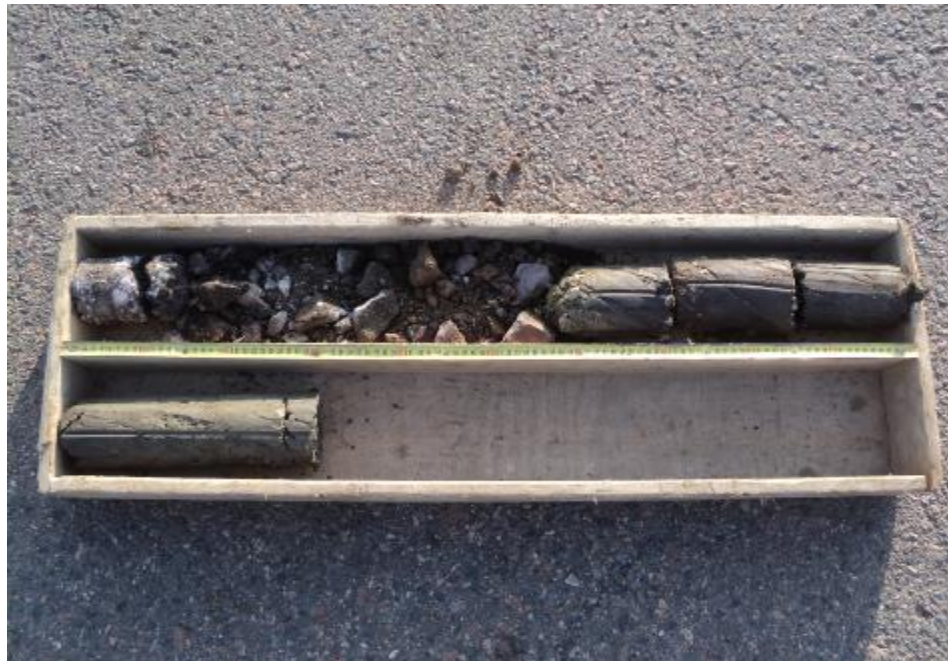
SONDA Č. 2 - staničení km 9,831 L

tloušťka vrstvy	
AC	130 mm
PMH	260 mm
ŠP 0/63	190 mm
JÍL F8 CH	730 mm
