# **Most D1105 - 1227**

Nadjezd přeložky silnice II/323

## **MIMOŘÁDNÁ PROHLÍDKA**

Datum provedení prohlídky: 19.8.2007

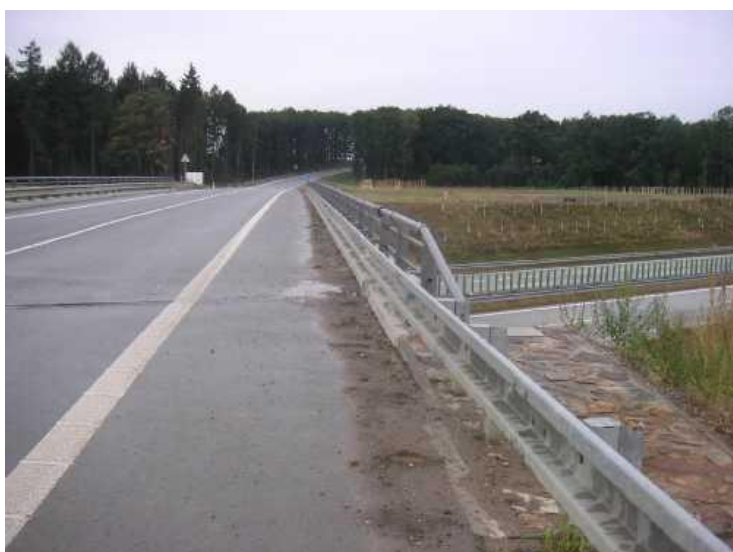
- 5.1 - není proveden uzavírací živičný mnátěr podél říms- nedostatek živičného pojiva v krytu komunikace na konci mostu- průsak dilatacemi říms na podhled NK- není propojena zálivka podél říms a tmel dilatací říms- nečistoty na krajnicích- kaluže v podél říms v místě mostních závěrů

Nečistoty na krajnici na konci mostu vlevo.

- Provést uzavírací nátěr vozovky podél říms a v ose vozovky na konci mostu.Vyčistit krajnice mostů.
- Opravit erozní rýhy na konci mostu vlevo a vpravo.
- Opravit utěsnění dilatací říms.
- Provést asfaltové zálivky podél mříží odvodňovačů.
- Opravit asfaltovou zálivku podél mostních závěrů.Opravit výplň mon tážních otvorů mostních závěrů.

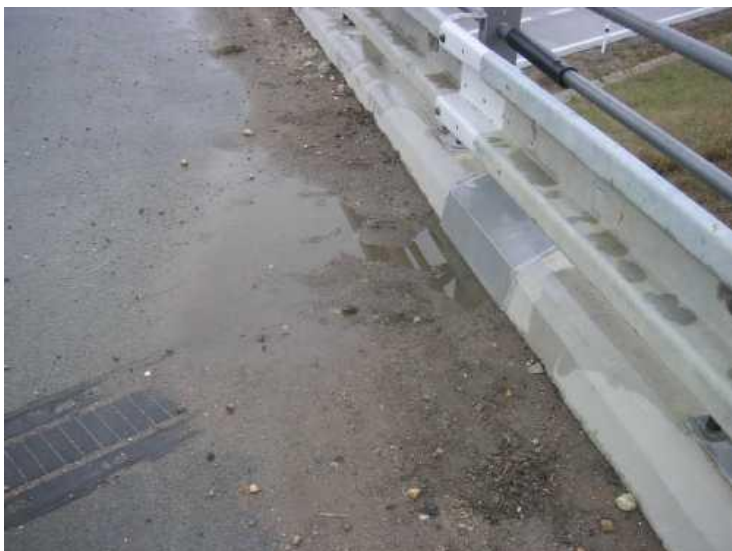
Kaluž v místě dilatace na konci mostu vlevo.

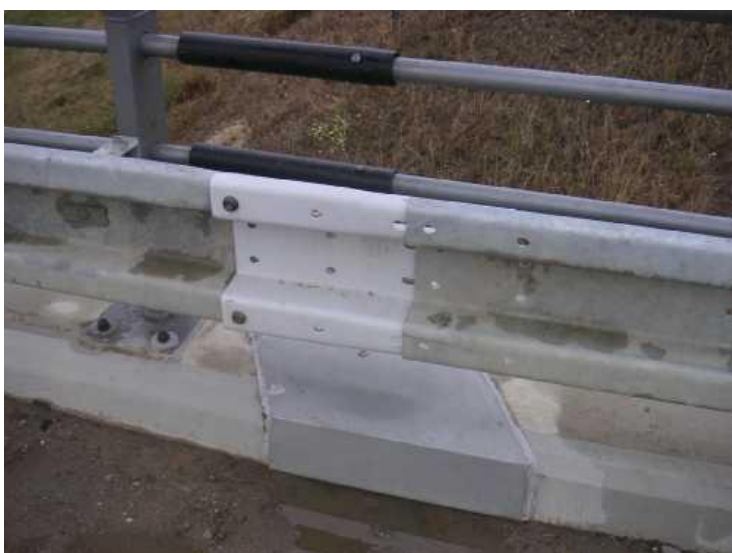
- 8.1 - nejsou osazena evidenční čísla mostu- špatně provedená montáž dilatací svodidel- místy chybí podložky ve sloupcích zábradlí- místy špatně osazeny klínové podložky ve sloupcích zábradlí

Nedokončená montáž dilatačních prvků svodidel.

- Osadit evidenční čísla na most.Opravit monbtážní a dilatační spoje svodidlového zábradlí.
- Ve spolupráci s projektantem a dodavatelem stavby zjistit příčinu průsaku vody závěrnou zídkou na konci mostu vpravo.
- Ověřit u zhotovitele, zda je proveden nátěr NK podél říms a případně ho provést.

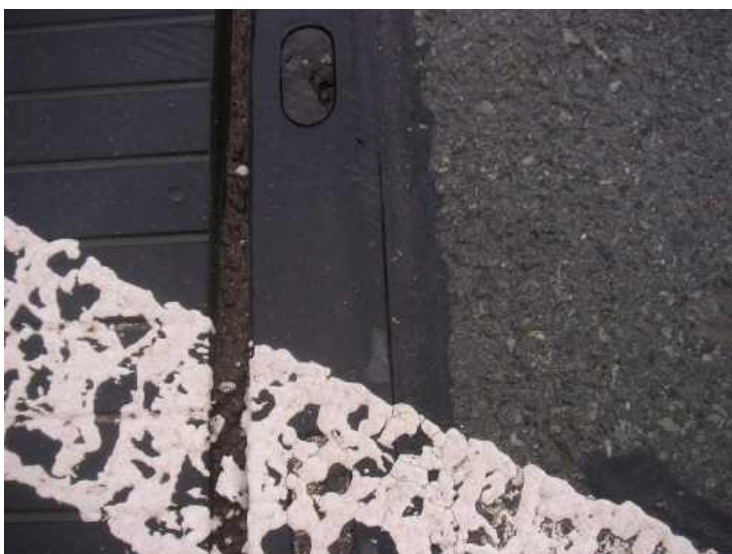
Utržené zálivky podél mostních závěrů.

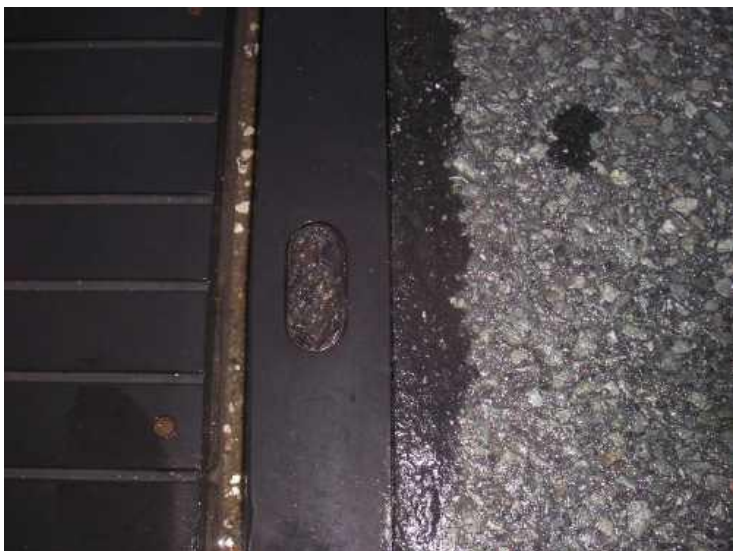
Vypadaná hmota v montážních otvorech mostních závěrů.

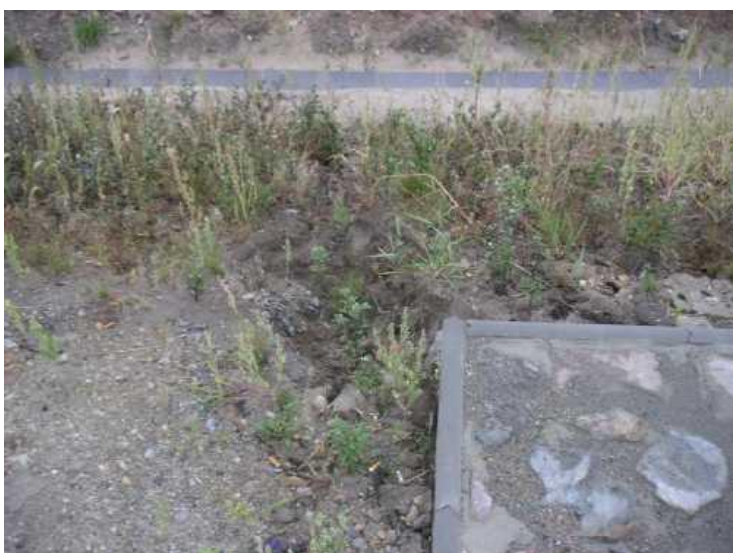
- 11.1 - eroze svahu na konci mostu vlevo a vpravo

Eroze svahu na konci mostu vpravo.

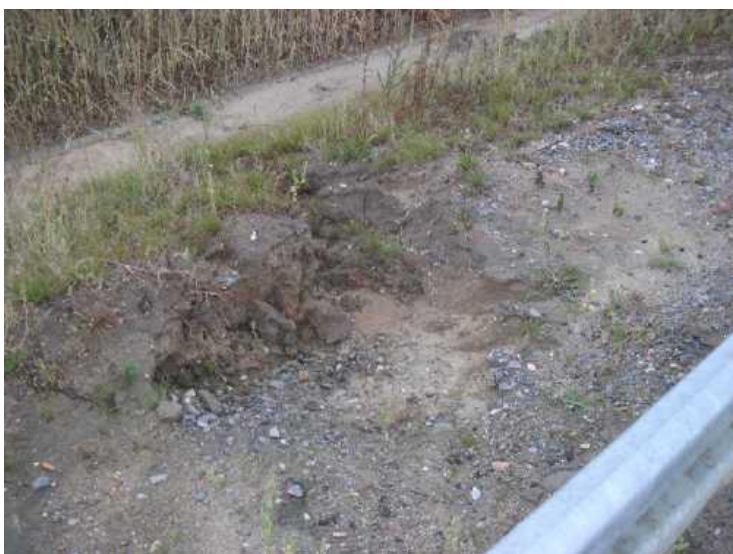
Eroze svahu na konci mostu vlevo.

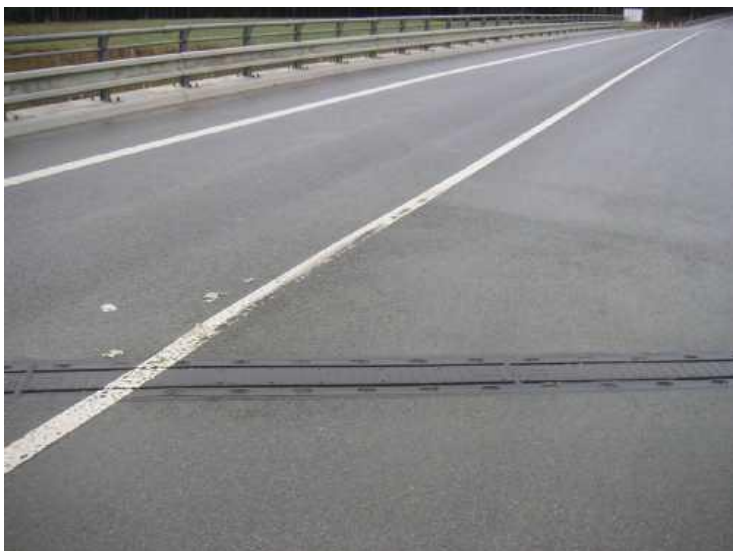
Nedostatek pojiva krytu komunikace na konci mostu.

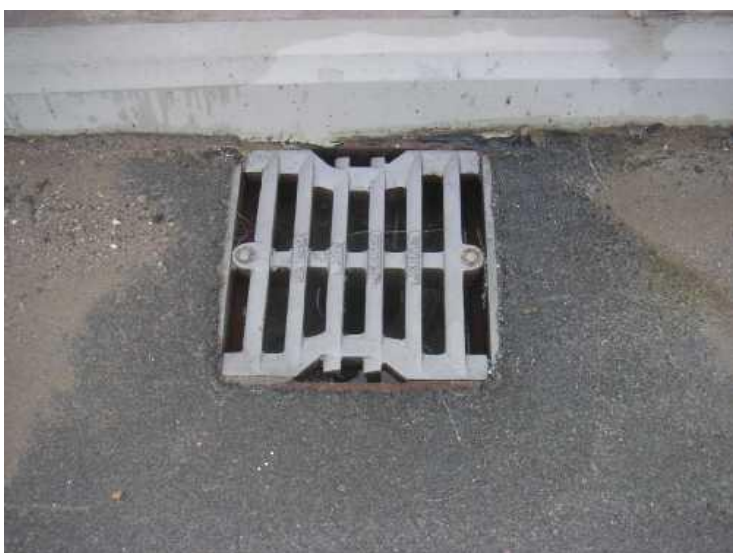
- 7.1 - není provedena asfaltová zálivka podél mříží odvodňovačů

Chybí zálivky podél odvodňovačů.

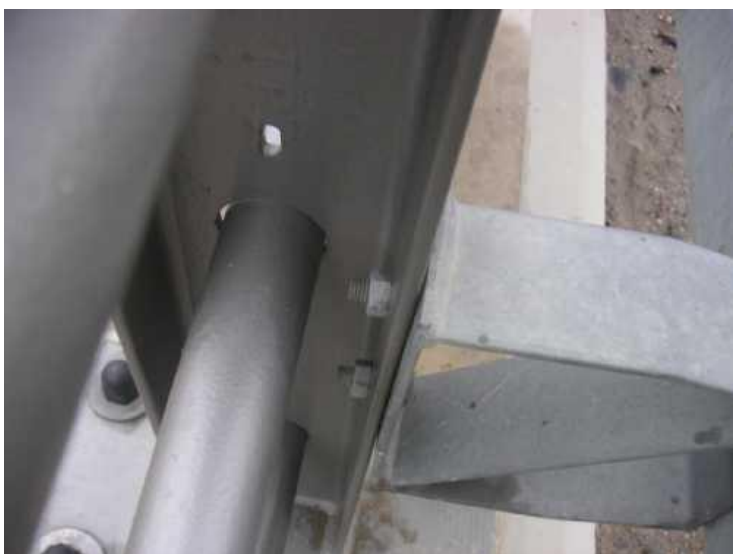
Chybějící podložky.

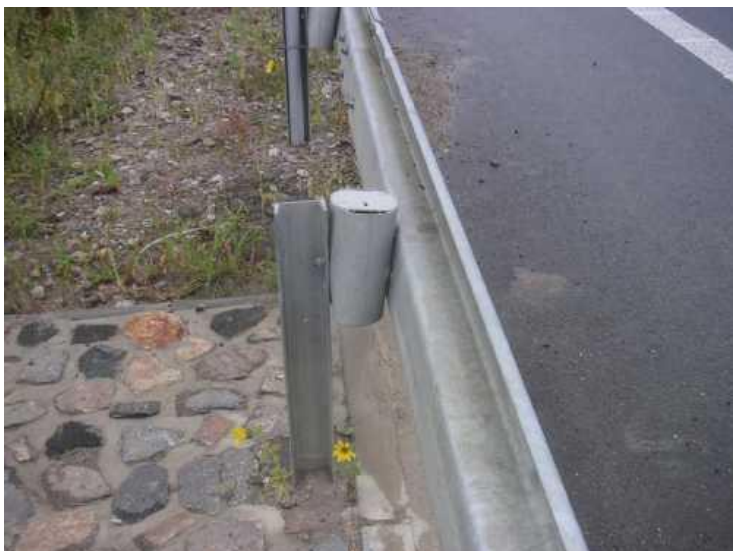
Poškozené svodidlo před mostem vpravo.

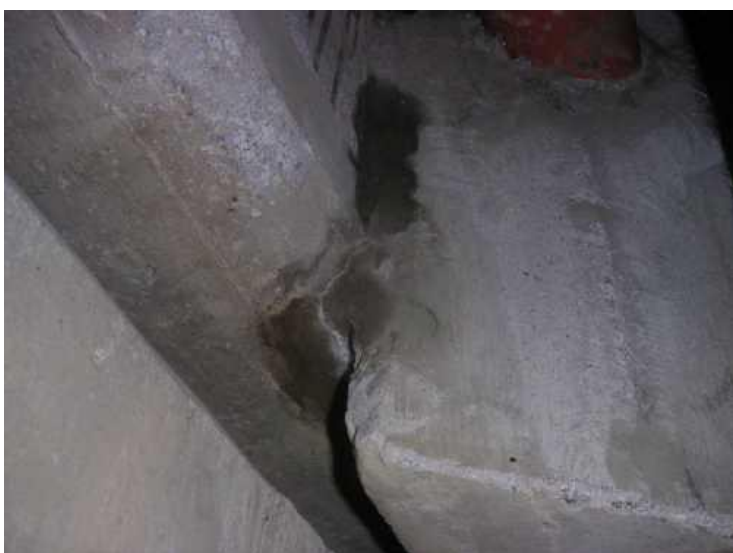
Průsak v místě dilatace na začátku mostu vpravo.

- **Ve spolupráci s půrojektantem a zhotovitel provést utěsnění průsaku v místě mostních závěrů.**

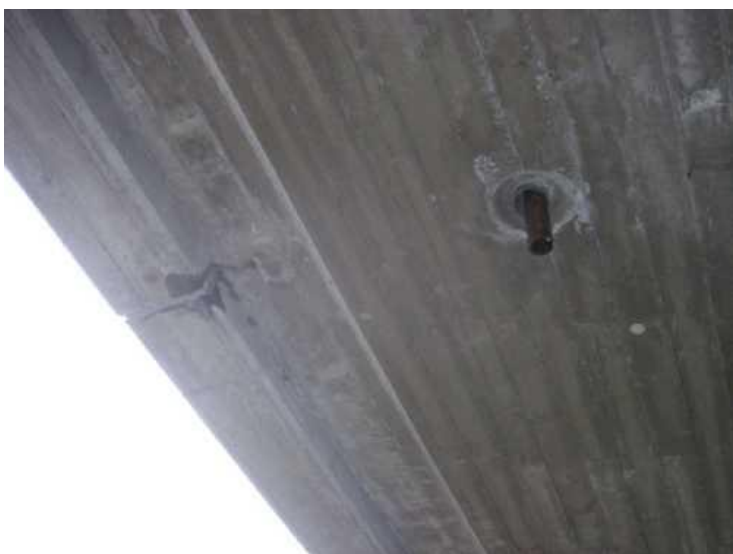
Průsaky dilatacemi říms.

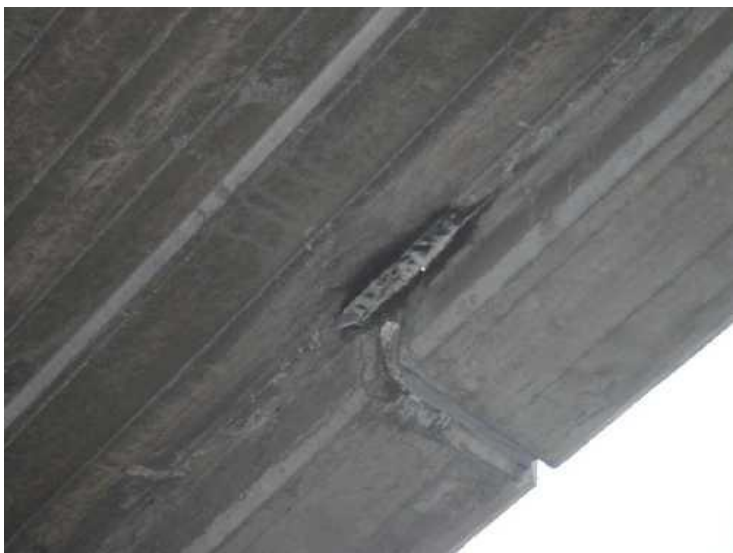
Průsak dilatací říms.

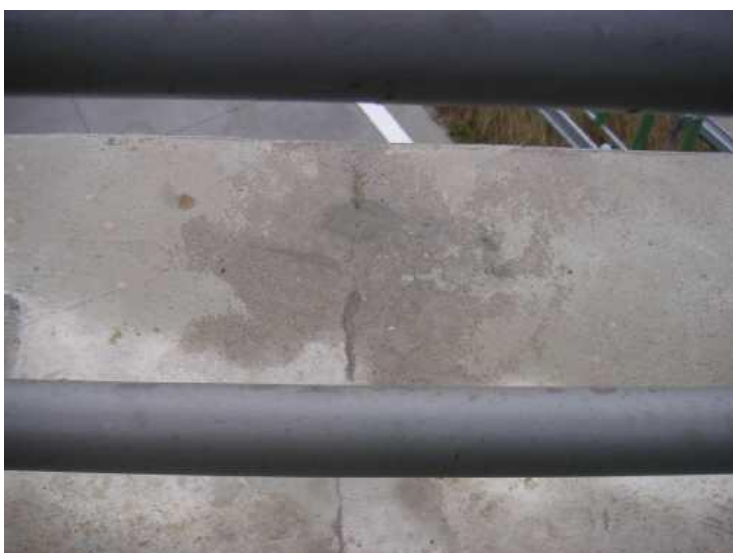
Smršťovací trhliny říms.

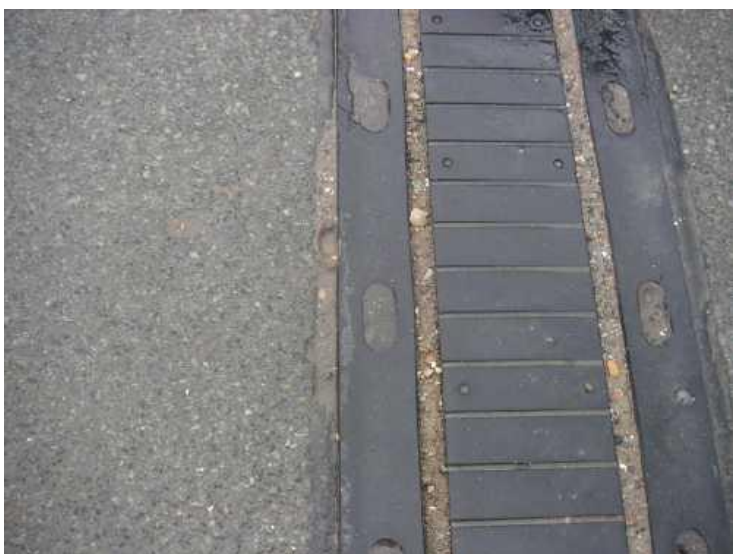
Vytržená zálivka na konci mostu vpravo.

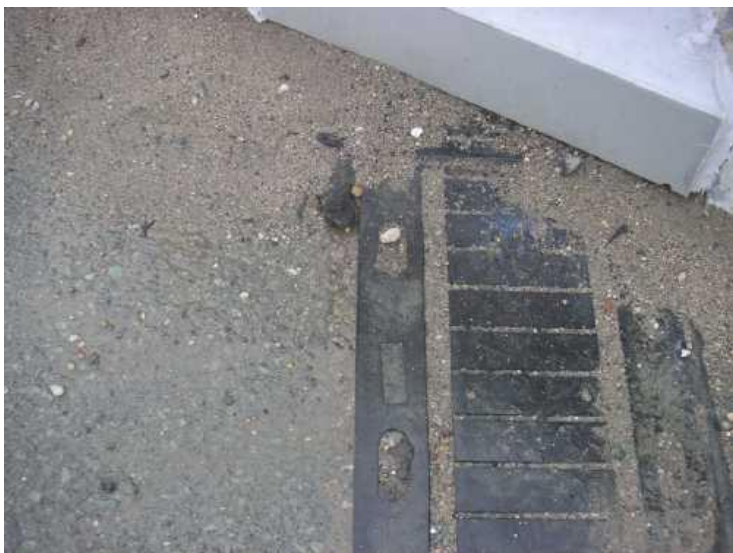
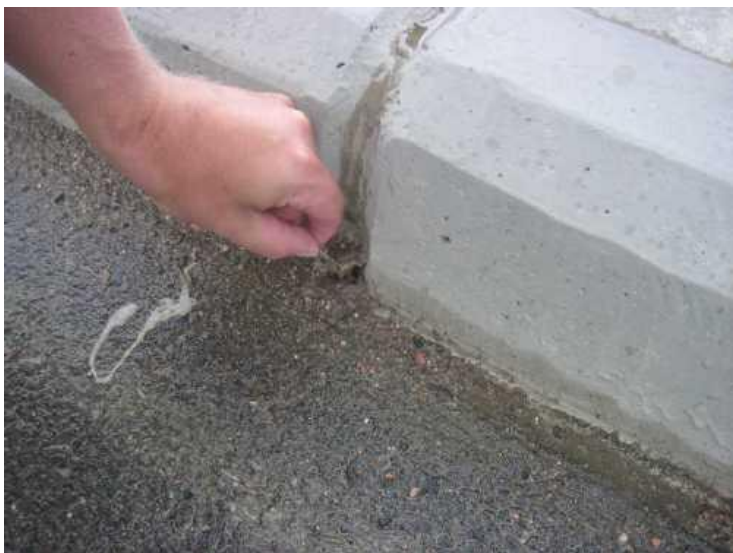
Neprojojená zálivka a tmel dilatace říms.

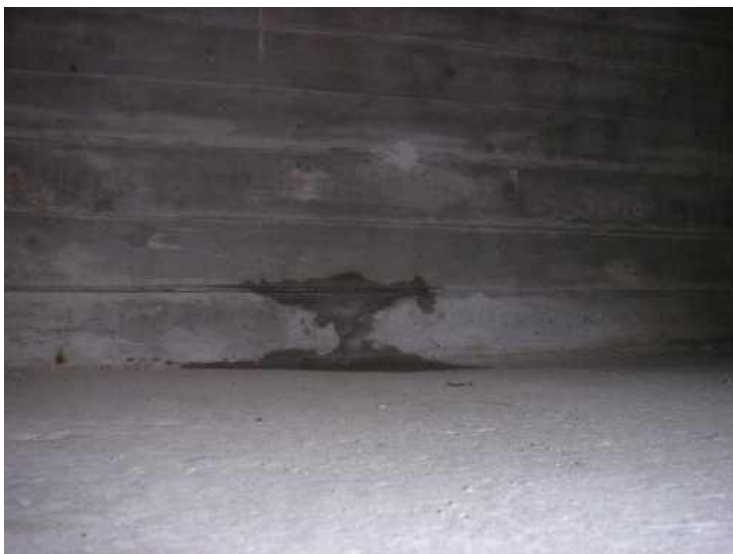
- 2.1 Mostní podpěryObecně - mírně poteklá čelní plocha opěry na začátku mostu z doby výstavby- mírně poteklý povrch pilířů z doby výstavby- uražená hrana pilíře 3 vlevo dole- průsak vody závěrnou zídou na konci mostu vpravo

Průsak závěrnou zídkou na konci mostu vpravo.

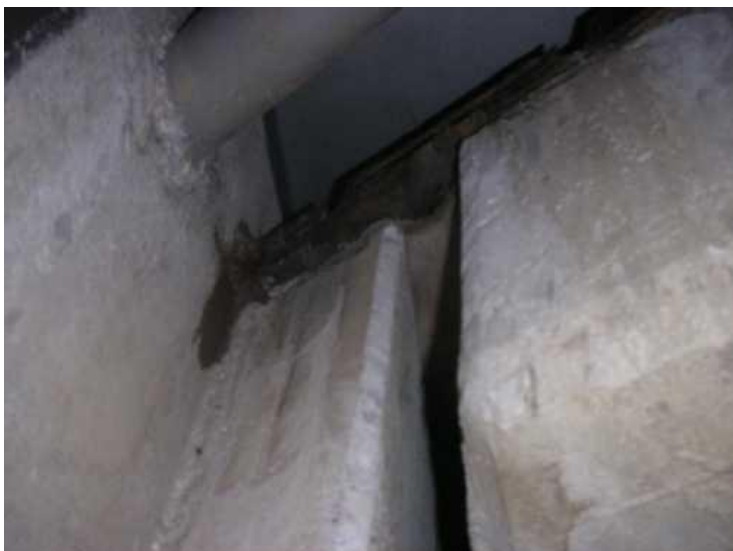
Průsak v místě dilatace na konci mostu vlevo.

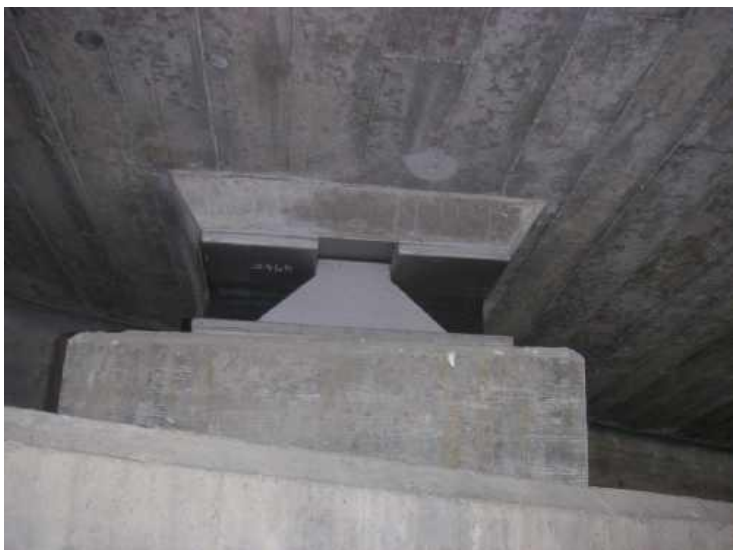
- 4.1 - průsak v místě mostních závěrů na začátku mostu vpravo a na konci vlevo- vytržená zálivka podél mostního závěru na konci mostu vpravo- místy utržená zálivka podél mostních závěrů- ložisko na začátku mostu vpravo není osazeno symetricky na ložiskový blok

Nesymetricky osazené ložisko na betonový blok.
