323 -000_

Nadjez D11 Dobřenice

Hlavní prohlídka

Prohlídku provedl Jaroslav Kašpar DiS., 29.04.2024

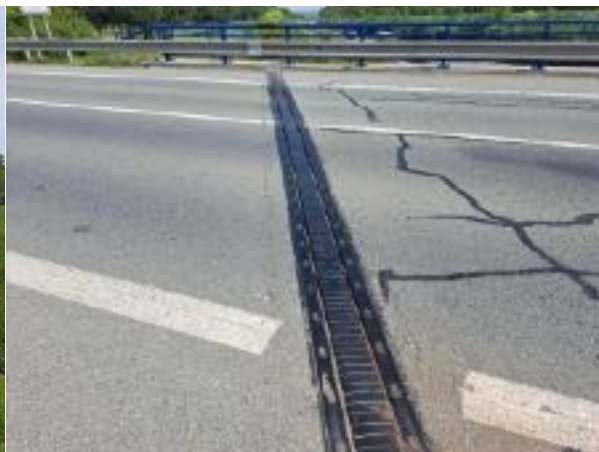
- značně protékající dilatační závěr
- zanesené dilatační závěry v kraji vozovky
- koroze krycích plechů MZ na římsách

MZ_konec mostu

Neodkladně realizovat výměnu protékajících mostních závěrů např. za některý z typů schválených ŘSD (vodotěsný, bez spojů) - opatření trvá viz. HMP 2018

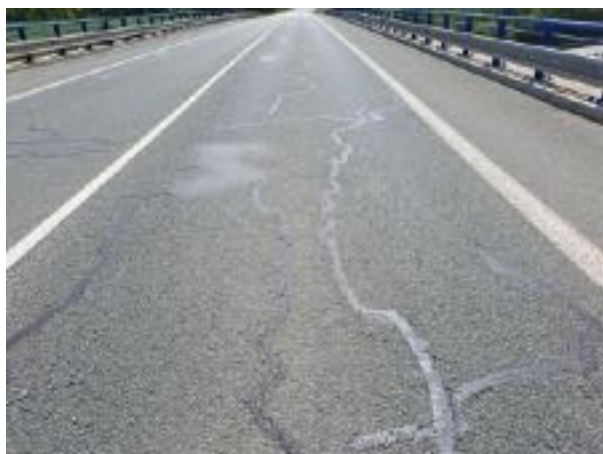
- podélné trhliny v živičném krytu u mostního závěru na konci mostu

kryt vozovky_trhliny

Doporučuji celoplošnou výměnu krytu vozovky s opravou mostních závěrů.

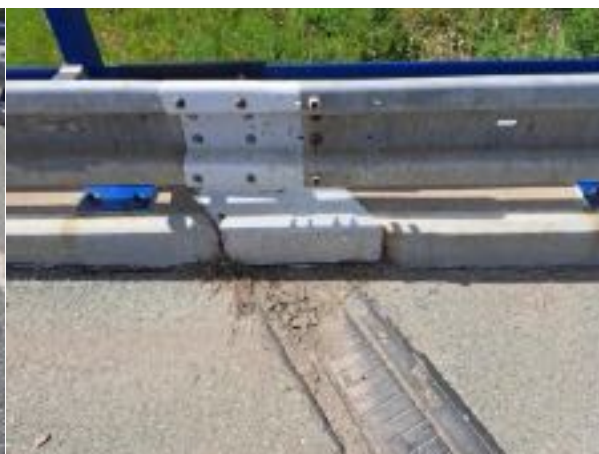
MZ_konec mostu

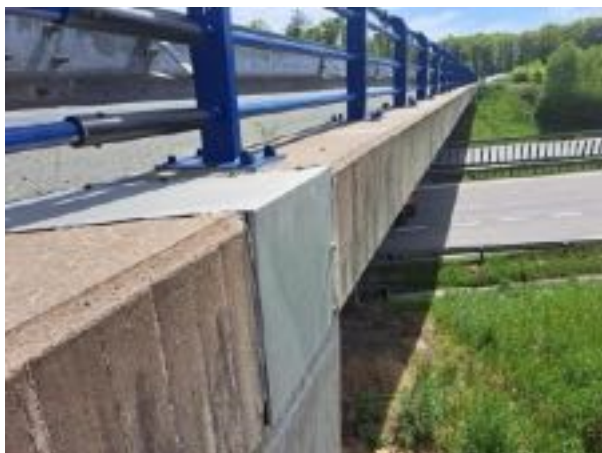
boční líc římsy_vpravo proti směru staničení

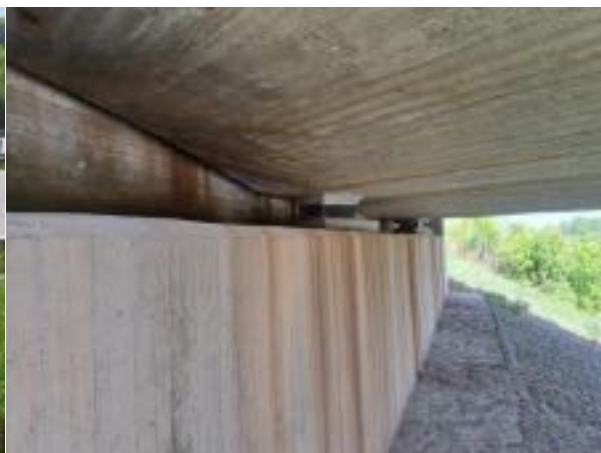
ložiska_opěra_konec mostu

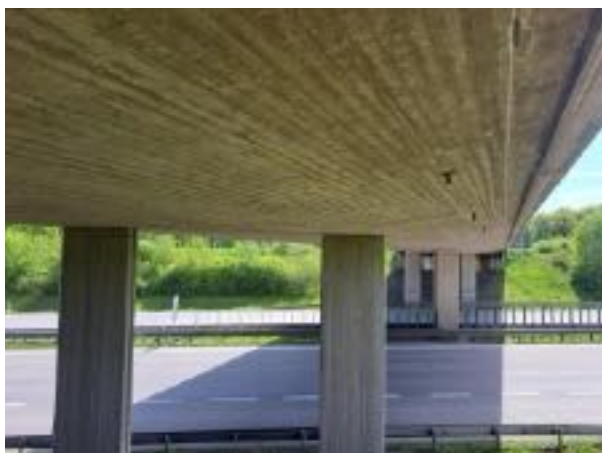
podhled nosné konstrukce proti směru staničení

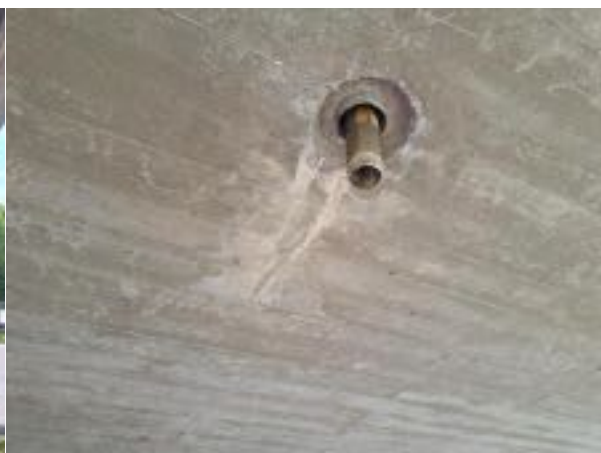
odvodňovač hydroizolace_vápenné výluhy_mostní pole č. 4

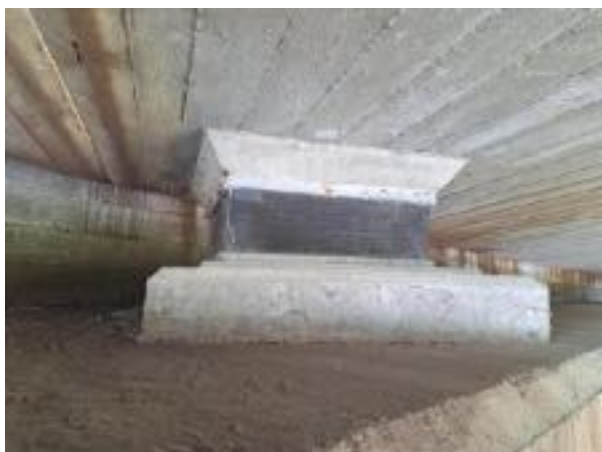
detail ložiska_opěra konec mostu_směr HK

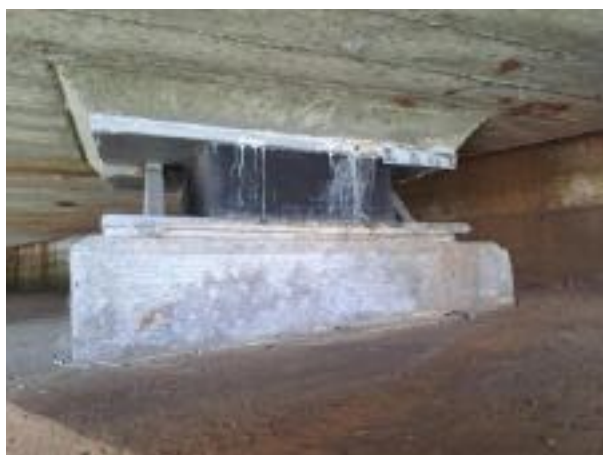
ložisko OP5_směr HK

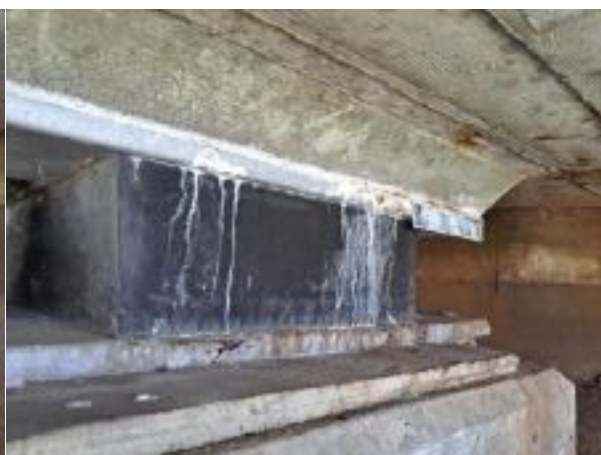
DTTO

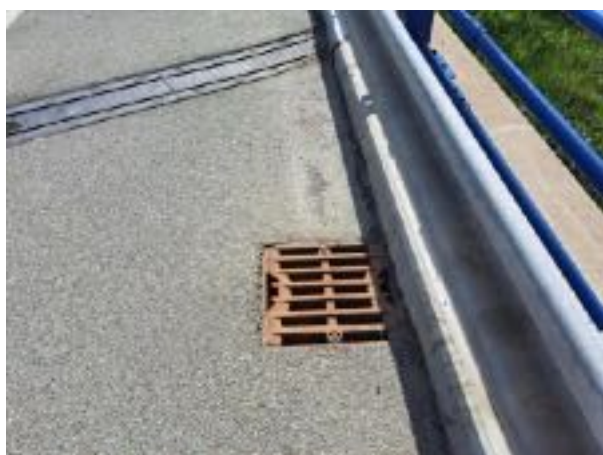
mostní odvodňovač_zачátek mostu_vlevo

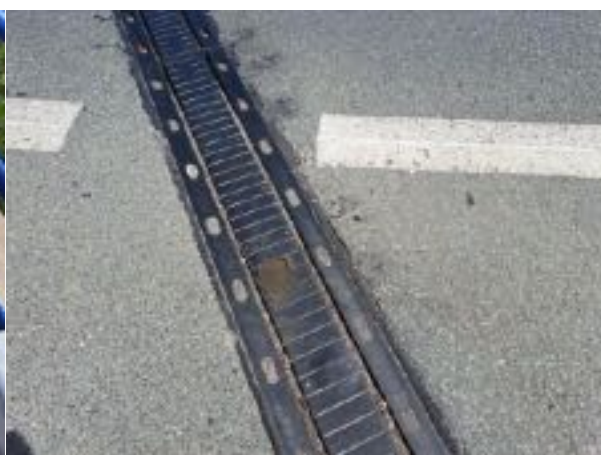
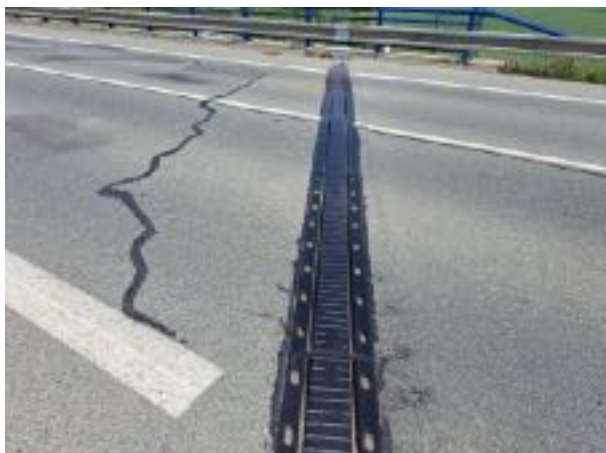
MZ_zачátek mostu

MZ_začátek mostu

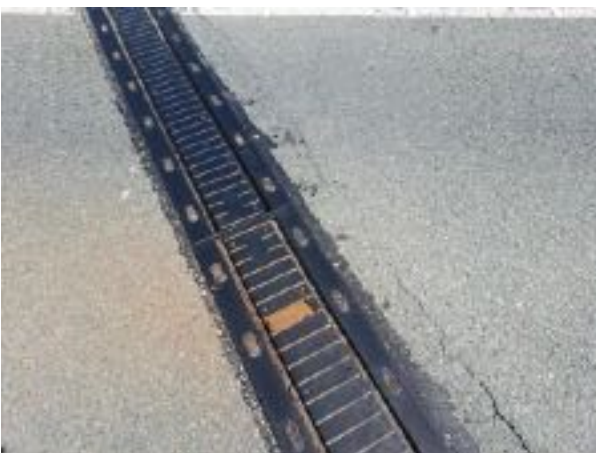
DTTO

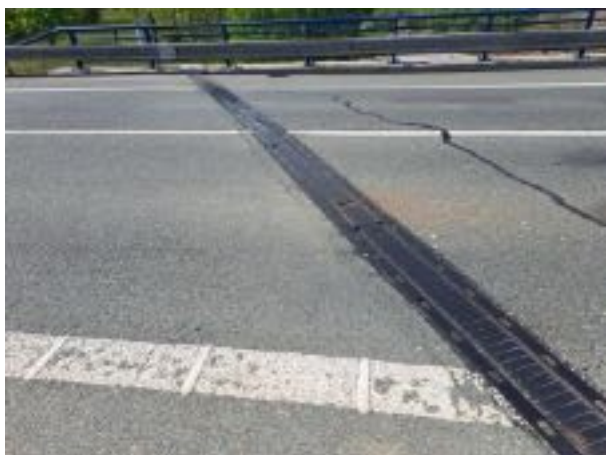
DTTO

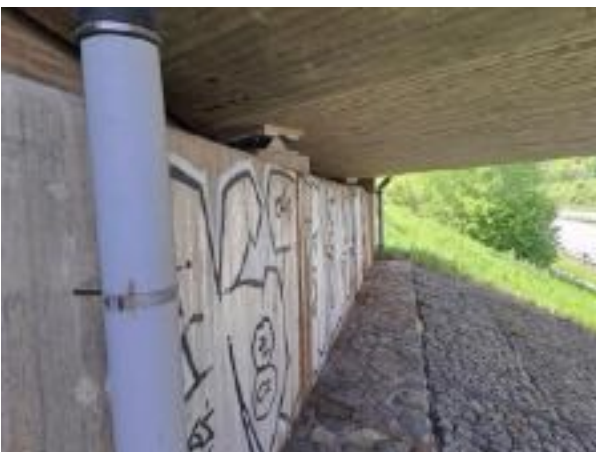
OP1_ložiska

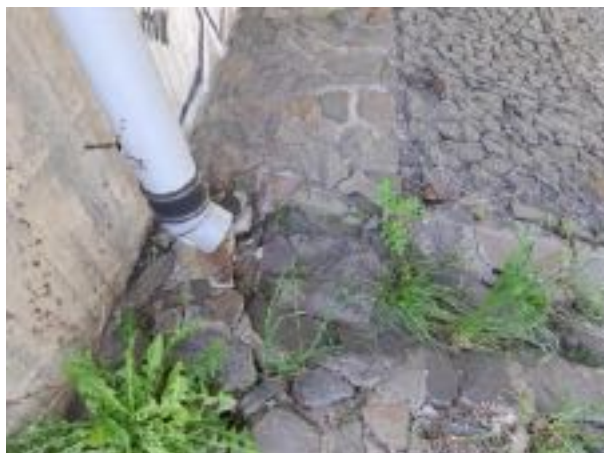
- vymílání dlažby u vyústění svodu odvodnění u opěr

svod odvodnění u OP1

Drobné opravy dlažby v místech vyústění odvodňovačů u OP1.

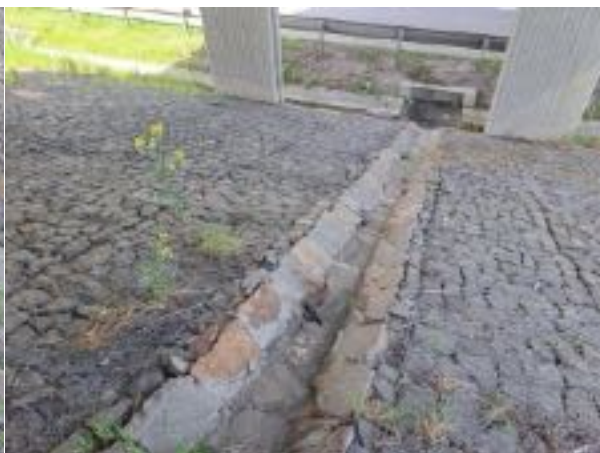
skluz odvodnění od OP1

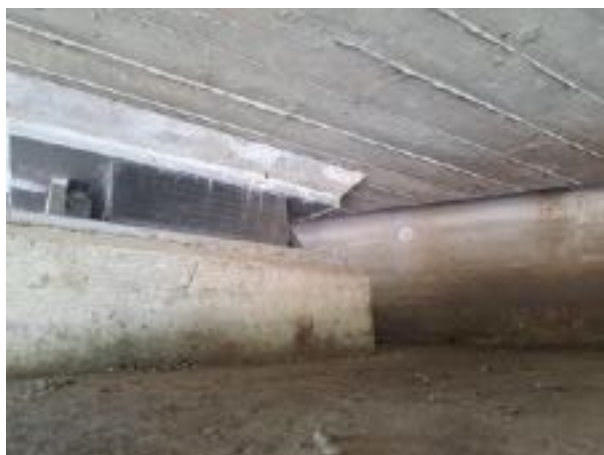
ložisko OP1_vpravo

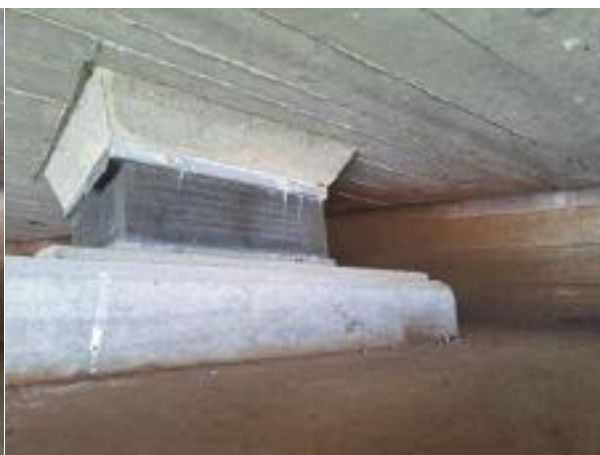
ložisko OP1_vlevo

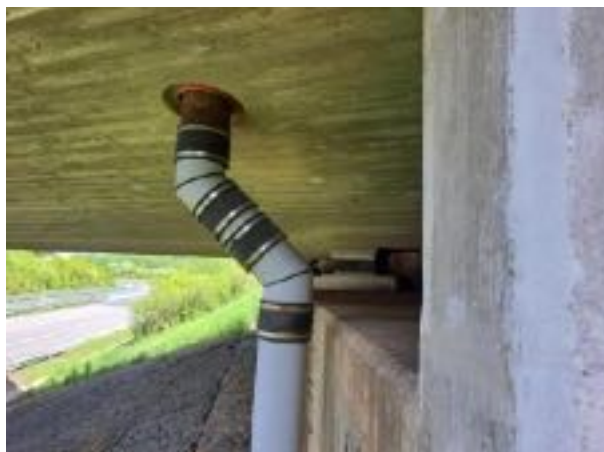
detail vyústění mostního odvodňovače_OP1 vlevo

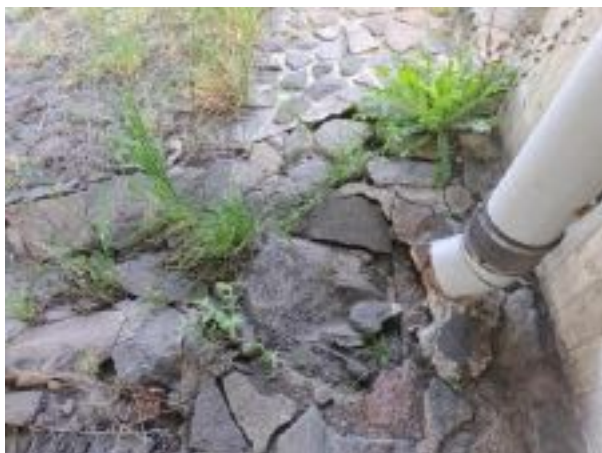
vyústění odvodňovače u OP1_vlevo

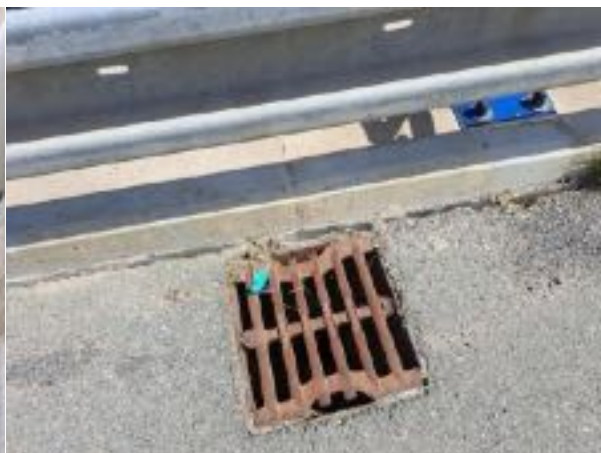
vpust' odvodňovače_vlevo začátek mostu

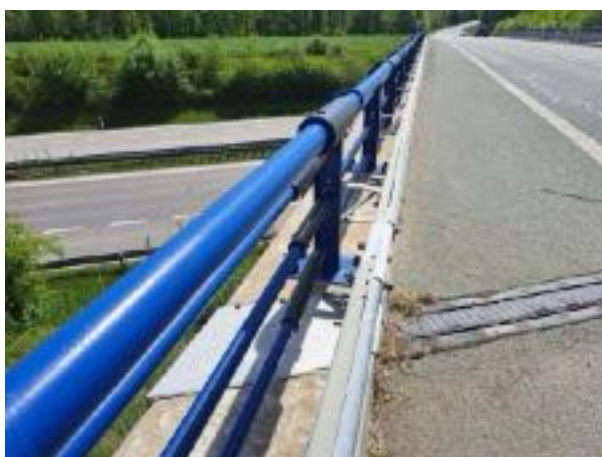
- degradující PKO zábradelních svodidel
- koroze spojovacího materiálu

zábradelní svodidlo vpravo

Výměna zkorodovaných prvků kotvení zábradelních svodidel (podložky matky), lokálně.
