PASPORT VODOJEMU

DOMOV SOCIÁLNÍ PÉČE

TMAVÝ DŮL

duben 2025

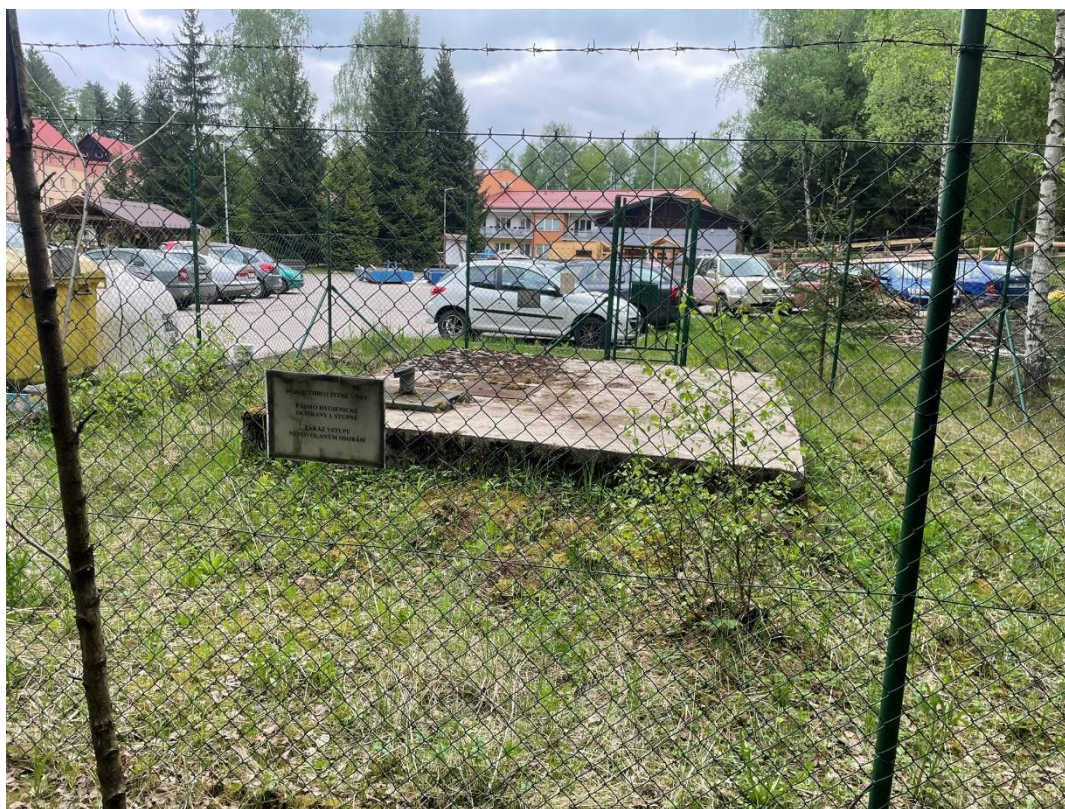
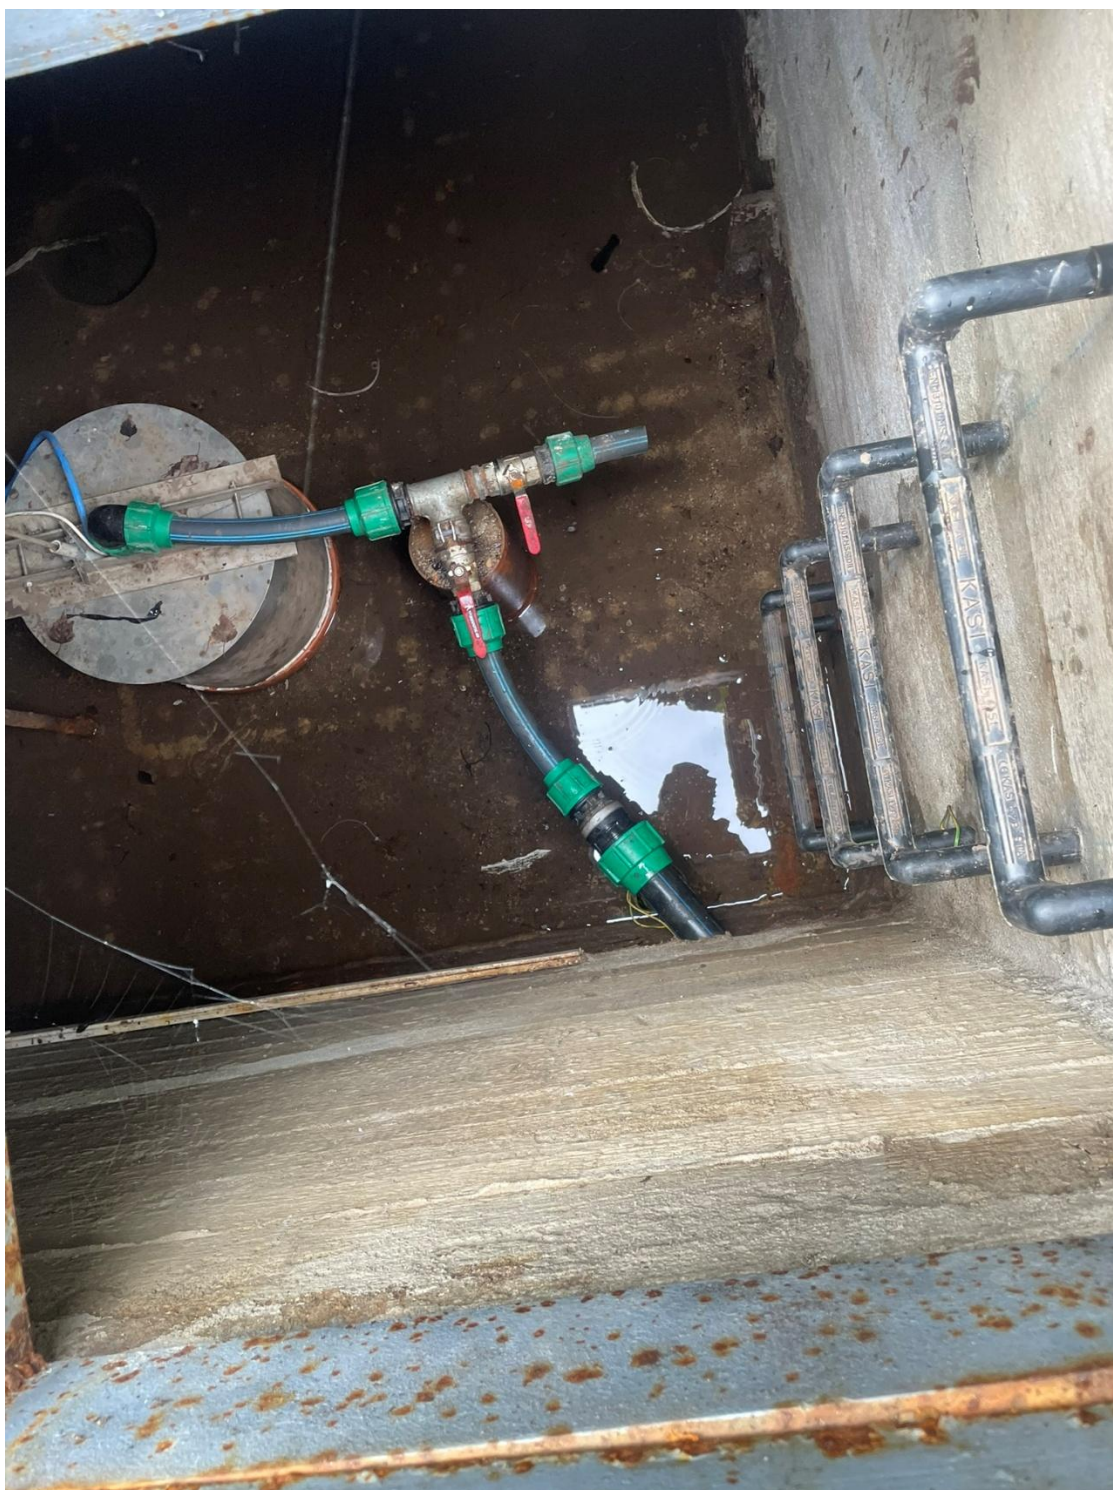
Bývalá jáma představuje základní odběrné zařízení systému. Jedná se o obdélníkovou, železobetonovou konstrukci o rozměrech 3,95 m x 3,54 m, osazenou dvěma revizními vstupy. Jeden z nich je vybaven stupadly, které umožňují bezpečný sestup dovnitř objektu.

Celkový stav objektu je úměrný jeho stáří, ale bez závažnějších známek degradace materiálu. Betonová konstrukce je stabilní, povrchy jsou místy opotřebované, avšak bez výskytu trhlin nebo výrazného drolení. Objekt je oplocen a uzamčen, nicméně víka revizních vstupů nejsou opatřena zámkem nebo jinou formou zajištění, což představuje bezpečnostní riziko.

Na dně šachty, přibližně 1,5 m pod terénem, se nachází obetonované potrubí typu KG DN 300, ve kterém je instalováno čerpadlo, uložené přibližně 42,7 m pod dnem šachty. Toto čerpadlo slouží k čerpání vody z vrtu do jímky č. 2, přičemž voda je vedena potrubím HDPE 50, které přechází do HDPE 75, ústícího do stěny

šachty a dále pod zemí. Potrubí je dále přístupné prostřednictvím revizní šachty kolektoru, umístěné ve vzdálenosti cca 30 metrů od tohoto objektu.

Historicky bylo v jámě instalováno také druhé čerpadlo, které zajišťovalo přívod vody do jímky č. 1 samostatným potrubím. Toto zařízení je v současnosti demontováno a podle sdělení obsluhy se tato větev nevyužívá již několik desítek let.

Zdroj pitné vody, tedy bývalá jáma, je i přes svůj věk ve stabilním a provozuschopném stavu. Betonová konstrukce nevykazuje známky závažnějšího poškození a instalované technologické zařízení (hlubinné čerpadlo) je funkční. Voda z vrtu je úspěšně čerpána do provozované jímky č. 2. Celkový stav této části lze označit za vyhovující, avšak upozorňujeme na skutečnost, že revizní víka šachty nejsou nijak zajištěna proti neoprávněnému vstupu, což představuje určité bezpečnostní riziko, zejména v případě pohybu osob v blízkosti objektu.

- Okamžité zabezpečení všech vstupních šachet (víka, zámky, výstražné označení).
- Vyřazení jímky č. 1 z provozu, její fyzické zajištění proti vstupu a zahájení přípravy na rekonstrukci nebo likvidaci.
- Zabezpečení vstupu do kolektoru (zamykatelný poklop, případně kamerové nebo pohybové čidlo v případě potřeby zvýšeného dohledu).
- Pravidelnou kontrolu a údržbu všech provozních částí systému (zejména stavu betonu a těsnosti potrubí)

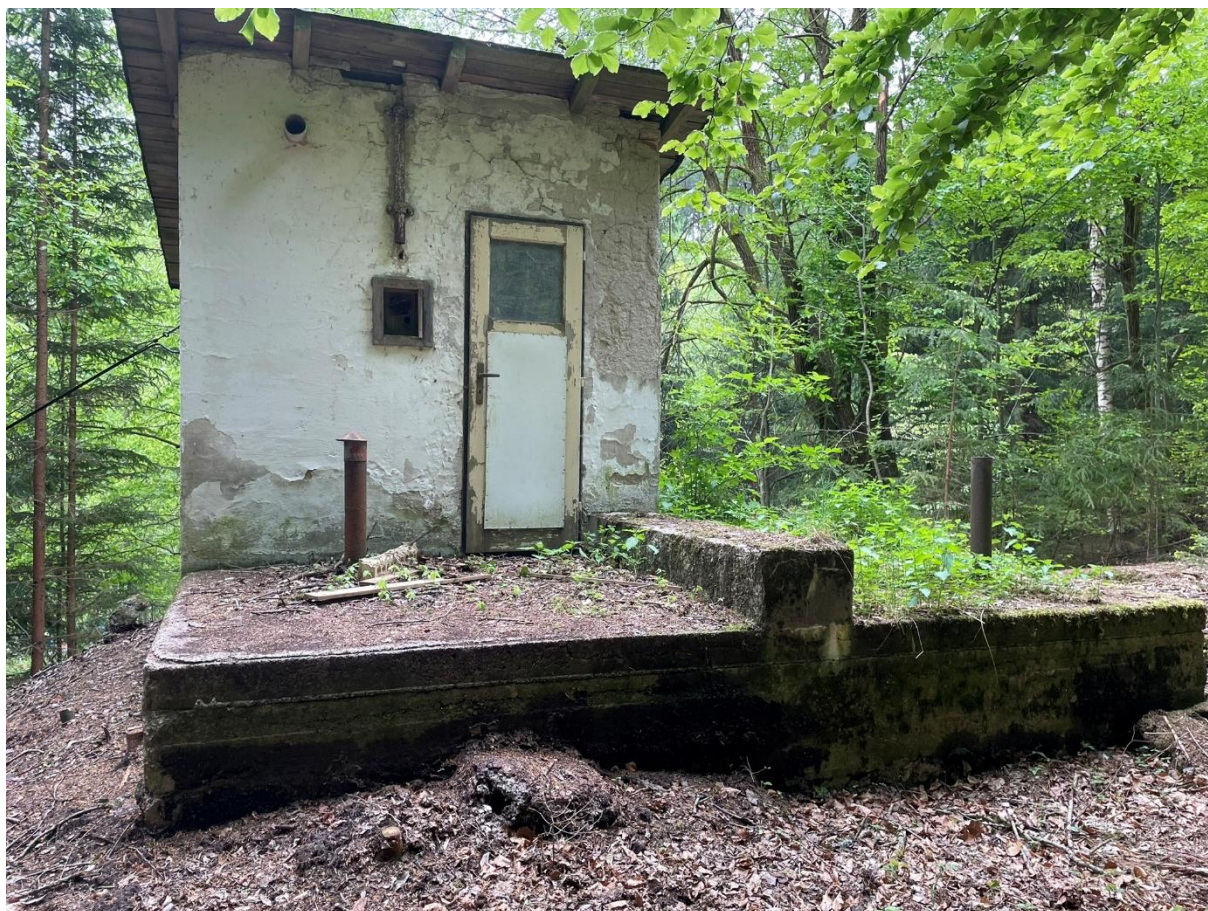
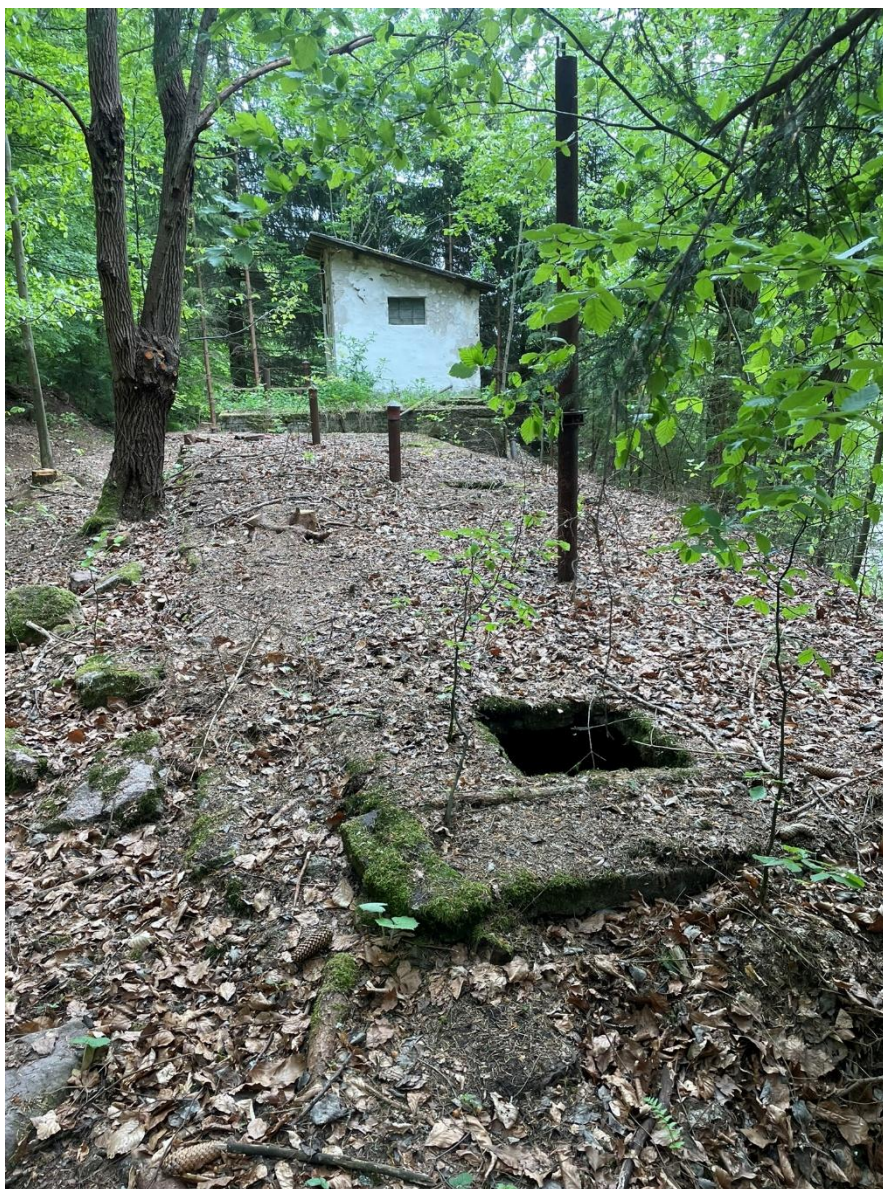
Jímka č. 1 je dnes již nefunkční akumulční nádrž, která byla dříve využívána jako horní rezervoár systému. Sestává z menší zděné stavby o půdorysu 2,5 m x 2,5 m, zastřešené lepenkovou střechou, která stojí nad železobetonovou jímkou o rozměrech 4,8 m x 4,8 m.

Technický stav stavby i podzemní části je kritický:

- Betonová konstrukce jímky je silně poškozena – místy se drolí, zejména v oblasti rohů a hran.
- Samotná stavba je vlhká až podmáčená, v některých částech došlo k odpadnutí omítky.
- Vstup není zajištěn, dveře do objektu jsou neuzamčeny.

- Uvnitř se nachází otevřený otvor do nádrže o velikosti 0,65 m x 0,85 m, který není nijak zakryt či zabezpečen.
- Hloubka jímky je 3,7 m od úrovně podlahy, aktuální výška hladiny vody činí cca 0,85 m.
- Do jímky se voda nečerpá.

Vedle této jímky se nachází další objekt – zděná jímka o rozměrech 3,3 m x 13 m a hloubce 2 m, se třemi revizními vstupy. Tato sekundární jímka není funkčně propojena s hlavní jímkou č. 1. Rozdílné výšky hladin a absence spojení nasvědčují tomu, že se jedná o oddělené nádrže. V této jímce je pouze několik centimetrů vody a její stav je katastrofální – šachty jsou zcela otevřené, bez vík, což představuje závažné bezpečnostní riziko v podobě možnosti pádu osob či zvířat.

Zásadní problém byl identifikován v případě jímky č. 1, která se nachází v havarijním technickém stavu. Betonová jímka i nadzemní stavba vykazují značnou degradaci – dochází k drolení betonu, opadávání omítky a zhoršené statice. Stavba je podmáčená a dlouhodobě neudržovaná.

Součástí problému je také zcela nezabezpečený přístup – vstupní dveře nejsou zamčené, a otvor do nádrže uvnitř stavby není nijak chráněn. V bezprostředním okolí se nachází ještě druhá, zděná nádrž se třemi otevřenými šachtami, rovněž zcela bez vík a jakéhokoli zajištění. Vzhledem k této situaci je zde zvýšené riziko pádu osob i zvířat, které může mít vážné následky.

Kromě technických a bezpečnostních problémů nelze opomenout ani nevyhovující hygienické podmínky – vzhledem k dlouhodobé nefunkčnosti, přítomnosti vlhkosti a neexistenci zabezpečení nelze jímku č. 1 v současné podobě považovat za zařízení způsobilé k akumulaci pitné vody.

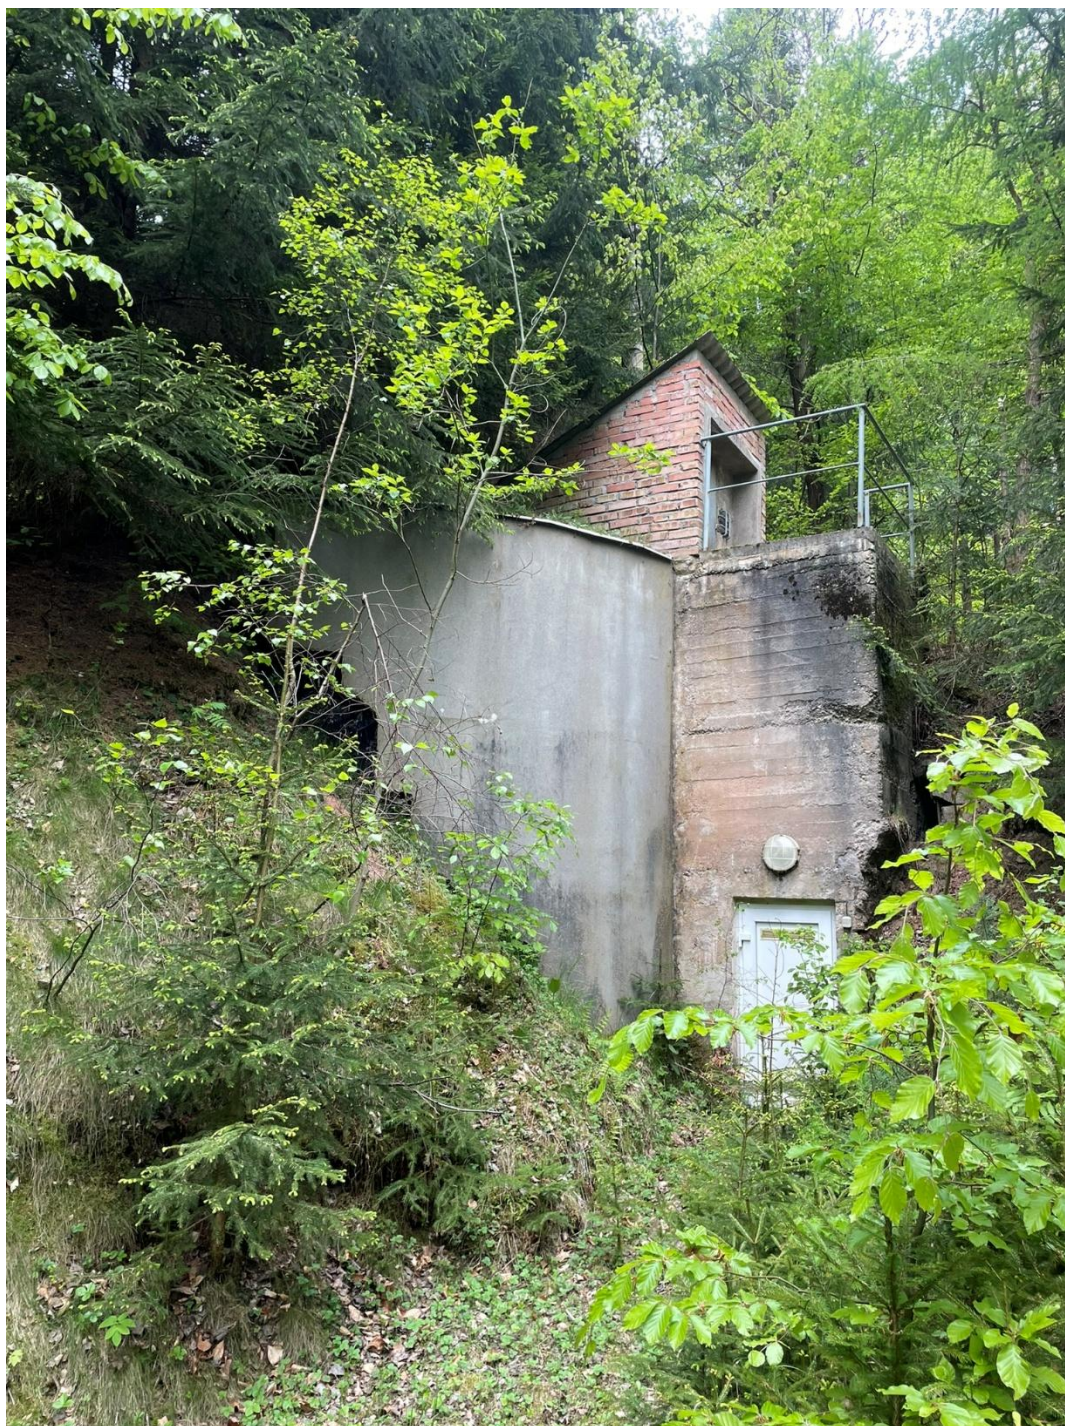
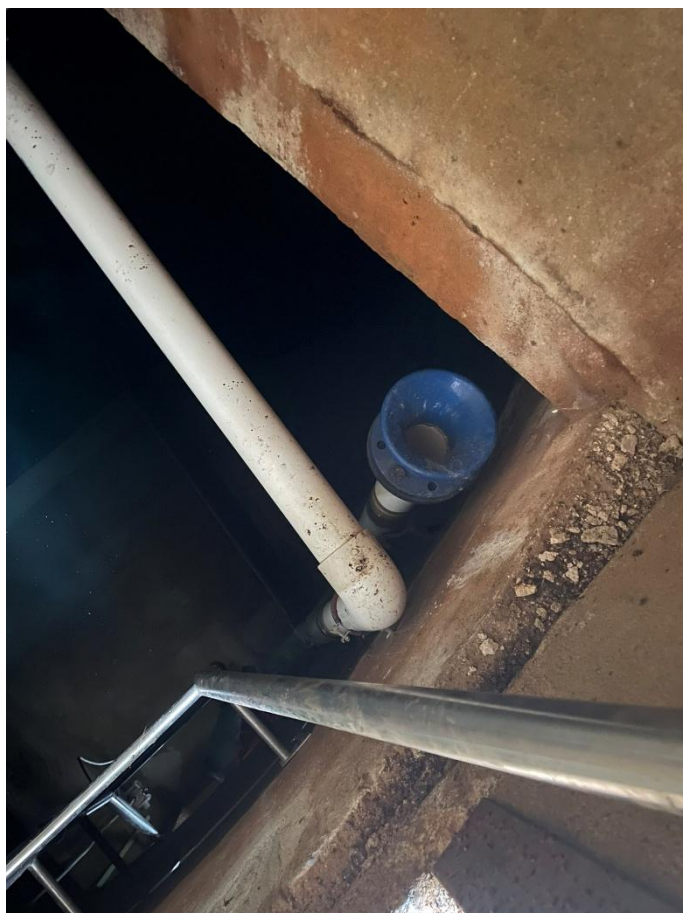
Jímka je provedena jako zděná stavba kruhového půdorysu o vnějším průměru přibližně 7 metrů. Stavební konstrukce se skládá z vnější obvodové zdi, spodní základové části a stropního překrytí s technickými vstupy. Vstupy do objektu jsou celkem dva, každý slouží k jinému účelu:

- Spodní vstup – nachází se na úrovni terénu a slouží primárně jako revizní šachta. Umožňuje vstup do technické části objektu, kde se nachází rozvodné PVC potrubí o dimenzi 3 palce (DN 75). V této části je také umístěna elektroinstalace rozvaděče. Tento vstup neslouží pro přístup do samotné nádrže, ale výhradně k technickému servisu a kontrole provozních prvků.
- Horní vstup – je situován nad akumulací částí jímky a umožňuje přímý přístup do vnitřního prostoru nádrže. Vstup je opatřen nerezovými schůdky, které umožňují bezpečný sestup až na dno nádrže. Schody jsou pevně kotveny do stěny a jejich povrch není protiskluzový.

Na pravé straně vnitřního pláště nádrže se nachází havarijní přepad, který je umístěn ve výšce 4,36 metru od dna nádrže. Tento přepad slouží k odvedení přebytečné vody v případě přeplnění nádrže, např. při poruše čerpadla nebo poruše snímačů hladiny. Odvod je vyveden mimo nádrž tak, aby nedošlo k zatopení technického prostoru nebo okolních částí objektu.

- Stěny nádrže nad úrovní hladiny jsou rovné, bez trhlin, prasklin nebo známek pronikání vody.
- Kovové a plastové prvky, jako jsou nerezové schody a potrubí, nevykazují žádné známky koroze nebo mechanického poškození.
- Vnitřní prostředí nádrže je čisté a bez zápachu, což nasvědčuje pravidelné údržbě a dobrým hygienickým podmínkám.
- Hladina vody je čirá a bez viditelné kontaminace.

Jímka č. 2, která slouží jako primární rezervoár pitné vody pro celý areál, je rovněž ve vyhovujícím technickém i hygienickém stavu. Nádrž je vybavena přístupovými prvky, havarijním přepadem a funkčním čerpacím systémem. Nedochozí zde k únikům vody, vnitřní prostředí nádrže je čisté a kontrolované. Lze konstatovat, že jímka č. 2 aktuálně plně plní svou funkci v systému zásobování vodou.

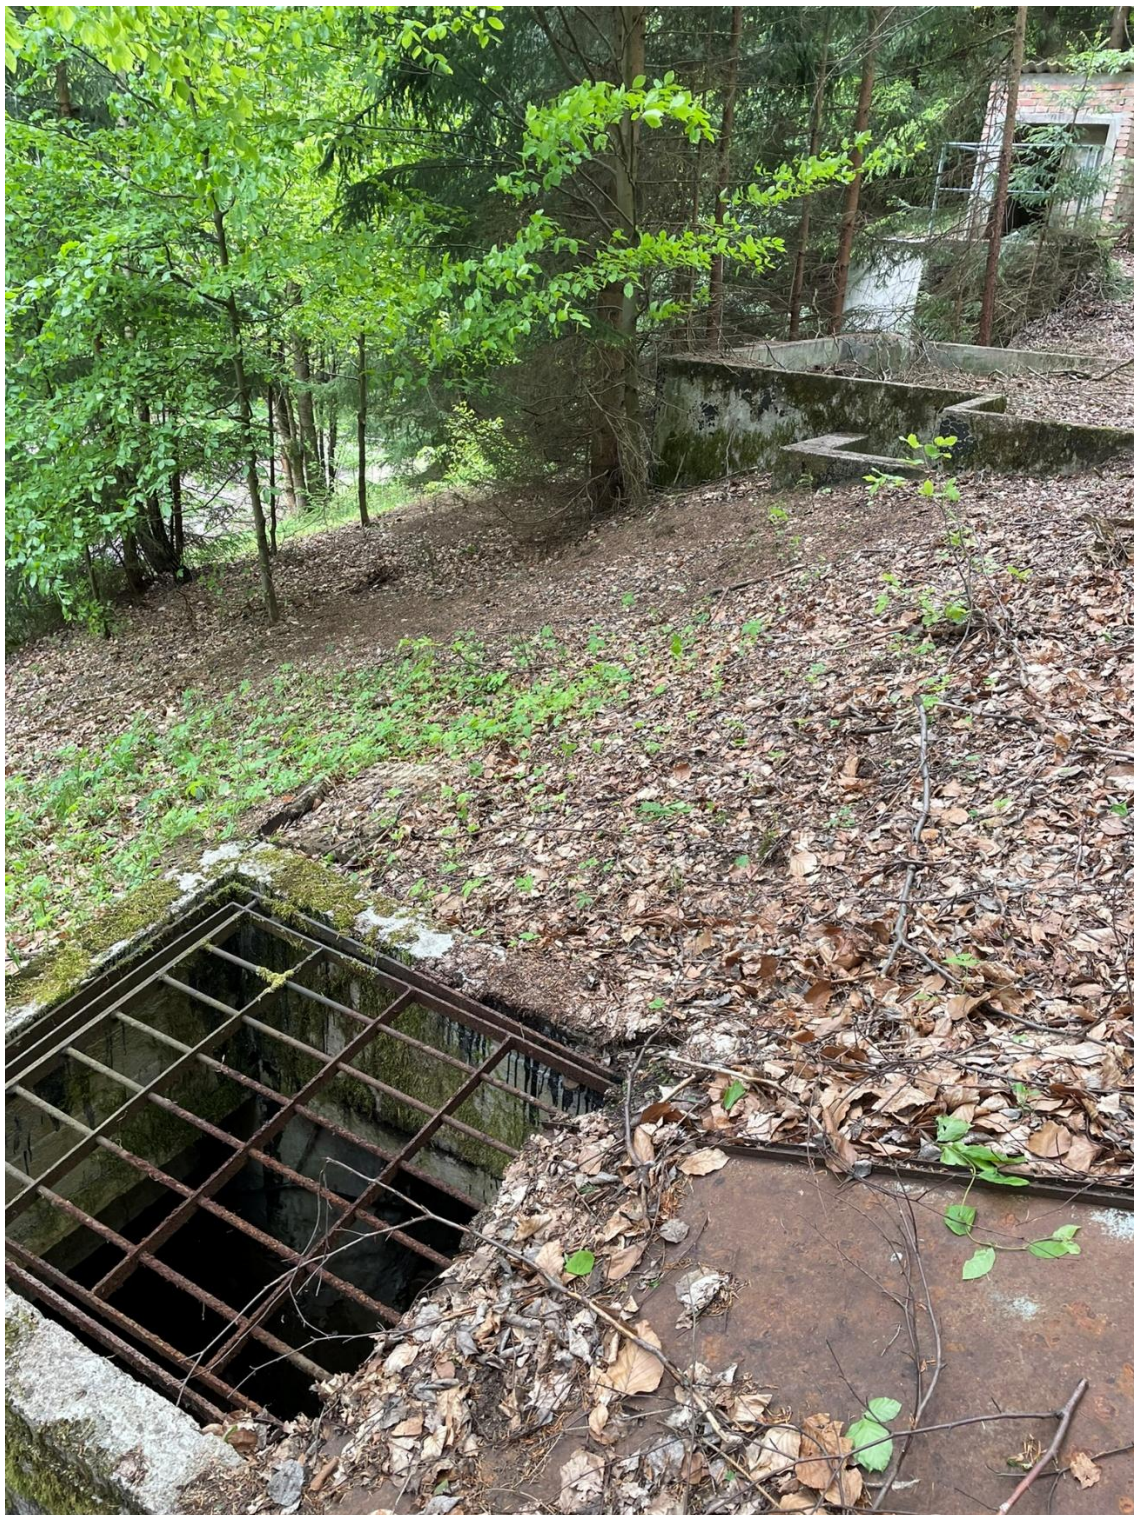
Kolektor je uložen v hloubce přibližně 2 metry pod úrovní terénu a veden v trase, která spojuje tři hlavní technologické objekty: bývalou jámu (vrt), jímku č. 2 a jímku č. 1. Kolektor je částečně průlezný a přístup k němu je možný přes revizní šachtu, jejíž rozmístění umožňuje provádět kontrolu a případný servis potrubí uloženého uvnitř.

- Revizní šachta má půdorysné rozměry 1,0 m × 1,2 m a je umístěna v blízkosti jímky č. 2, v přímé linii cca 13 metrů severovýchodně od jímky č. 2, a zároveň přibližně 30 metrů od bývalé jámy. Od jímky č. 1 je tato šachta vzdálena asi 15 metrů směrem dolů po svahu.
- Hloubka dna šachty činí 2,2 metru od úrovně terénu, přičemž vstup je zajištěn železným mřížovaným poklopem.

Vnitřní prostory kolektoru byly při kontrole posouzeny z hlediska stavebně-technického i provozního. Ačkoli kolektor vykazuje známky stáří a běžného opotřebení, nebyly nalezeny vážnější defekty, jako jsou trhliny, průsaky, nadměrná vlhkost nebo zarůstání konstrukce. Stěny jsou stabilní a podmínky uvnitř kolektoru jsou suché.

Potrubí je vedené ve sklonu, bez známek netěsnosti, a není zaznamenána žádná viditelná koroze, deformace či přerušení rozvodů. Trasa je čistá a průchodná pro inspekci v rámci šachty.

Zásadní nedostatek byl zaznamenán na vstupu do kolektoru:

- Poklop revizní šachty je tvořen mříží, která není uzamčena ani nijak zajištěna proti otevření neoprávněnou osobou.
- Tato skutečnost představuje reálné bezpečnostní riziko – hrozí pád osob (včetně dětí) nebo zvíře do šachty, zejména v nočních hodinách nebo za snížené viditelnosti.
- Z hlediska bezpečnosti práce i veřejného zdraví je nutné poklop doplnit o zamykací mechanismus, případně přemístit do oploceného prostoru nebo prostor opatřit výstražným značením.

- Kolektor je z hlediska statiky a funkčnosti vyhovující.
- Uvnitř nejsou známky poruch ani úniku vody, potrubí je ve funkčním technickém stavu.
- Hlavní riziko spočívá v nezabezpečeném vstupu, které může mít závažné důsledky v oblasti bezpečnosti provozu i veřejného prostoru.

Potrubní trasa vedená v kolektoru je suchá a bez známek poruchy. Kontrola nezjistila žádné netěsnosti, korozi ani mechanické poškození potrubí. Celý systém rozvodů je funkční. Významný bezpečnostní nedostatek však představuje vstupní revizní šachta do kolektoru, která je osazena pouze mřížovaným poklopem bez možnosti uzamčení. Tato situace znamená nebezpečí pádu zvířat či osob a měla by být urychleně řešena – např. instalací uzamykatelného víka a označením prostoru výstražnými tabulkami.
