# *Studie proveditelnosti ČOV Tmavý Důl – Domov sociální péče*

**22.LISTOPADU 2024**

**VIS HRADEC KRÁLOVÉ spol.s.r.o.**

**Domov sociální péče Tmavý důl**

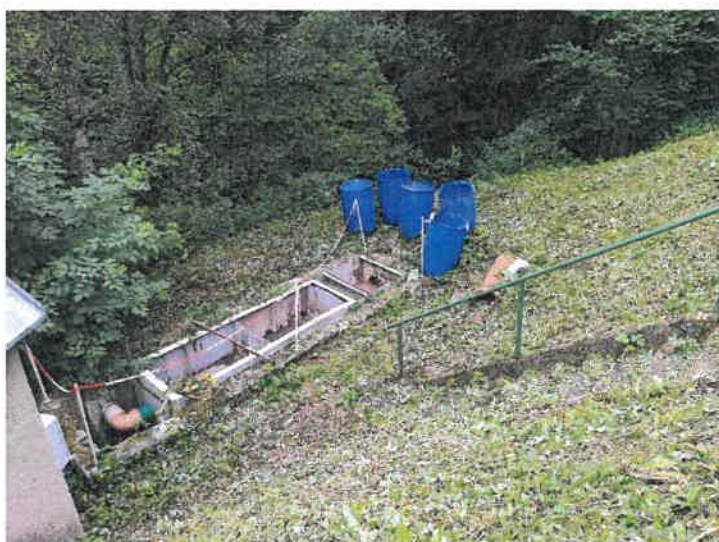
Na vstupu do areálu ČOV je žlab s ručními česlemi a čerpadlem odpadních vod. Česle jsou ručně vybírané do připravených zásobních sudů a likvidovány odvozem na skládku.

Pohled nátoký žlab před ČOV

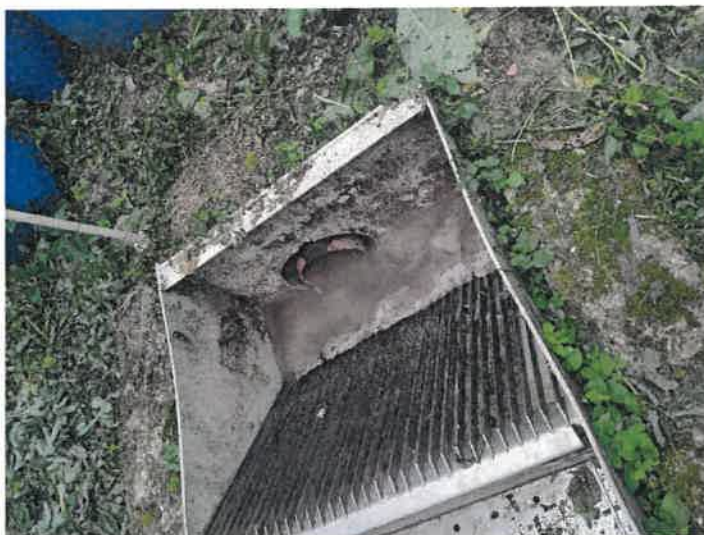
Ruční česle nátokového žlabu

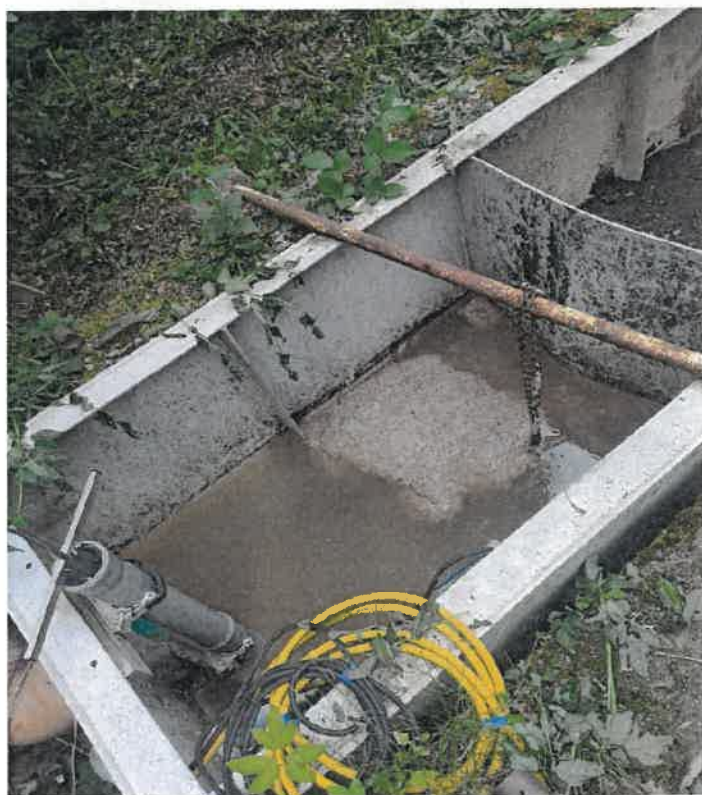
Následně jsou vody čerpány jedním čerpadlem (bez rezervy) na biologickou linku ČOV. Instalace čerpadla je na zavěšeném řetězu. Zde nejsou splněna ani bezpečnostní ani hygienická pravidla provozování.

Vody, které jsou nad kapacitu podávacího čerpadla ČOV, jsou přímo gravitačně a bez měření odlehčovány přepadem na volný terén (zcela nepřipustný stav). Tento stav je legislativně nevyhovující a v rozporu s povoleným vypouštěním. Také stávající čerpání na ČOV je v rozporu s povoleným vypouštěním  $Q_{\max} = 0,33 \text{ l/s}$  !!!

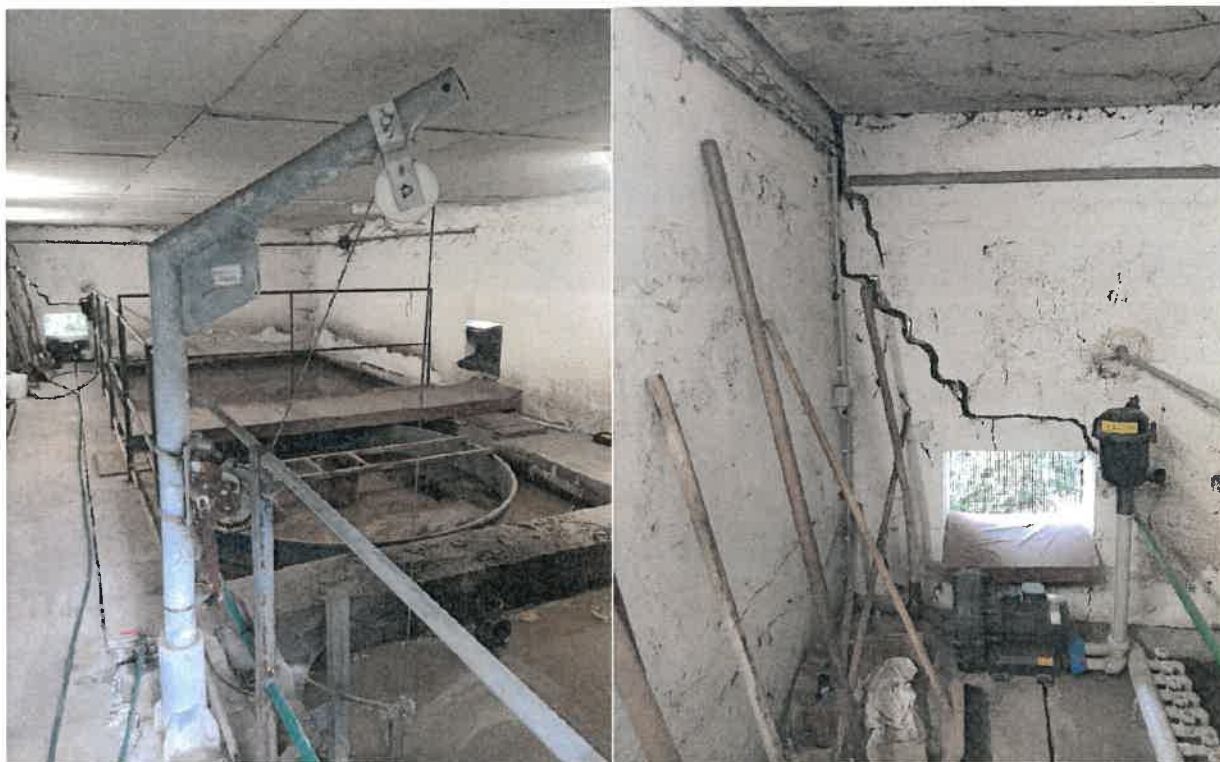
Následně jsou vody čerpány na biologickou linku 200 EO. Zde je v denitrifikaci umístěno míchadlo (u jeřábku), dvě nitrifikační zony a vsazená nádrž separace kalu (dosazovací nádrž). Aerační systém nejví v současné době známky porušení a je rovnoměrný. Bohužel zde chybí měření kyslíku, tudíž nelze posoudit efektivitu přenosu kyslíku. Přenosným OXYmetrem byla naměřena hodnota rozpuštěného kyslíku.

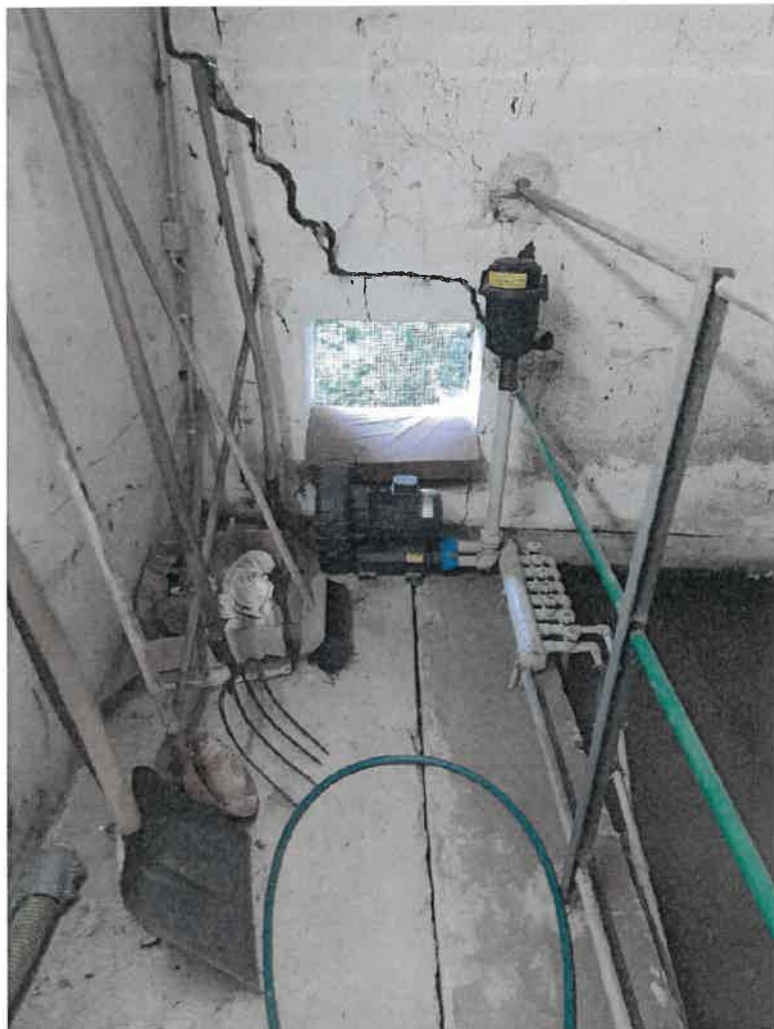
Dosazovací nádrž je vložena v nitrifikaci. Z obrázku je zřejmé, že ČOV nefunguje, protože v této části má být už pouze čistá voda. Na hladině je patrná tuková vrstva. Z hlediska BOZP je nepřípustná instalace odtokového žlabu, který není přístupný pro čištění a seřizování

Stávající objekt ČOV vykazuje havarijní stav objektu. Celá ČOV je umístěna ve svahu a na stěnách jsou výrazně patrné trhliny. Také byly zjištěny úniky mimo odtokovou kanalizaci

Zkapacitnění stávající ČOV v sobě bude zahrnovat primární statické posouzení objektů. Zde se rozhodne, zda statická část objektů je v odpovídajícím stavu a lze je využívat a za jakých podmínek. Dle zevrubné prohlídky jsou významné praskliny na stěnách budovy. Případně statický posudek stanoví rozsah a cenu sanačních a opravných prací. Vzhledem k absenci projektové dokumentace stavby, bude náročné posouzení v zaplavených nádržích. Je nutno počítat s úplným odstavením ČOV, její vyčištění a kontrola podzemní části železobetonových konstrukcí. Po tuto dobu, bude nutné mít zajištěno náhradní čištění (nebo externí likvidaci odpadních vod na ČOV Rtyň v Podkrkonoší). Také bude potřeba počítat se zemními pracemi na obnažení vnější části konstrukce, podle stanovení statika tak, aby bylo možné provést i venkovní kontrolu pláště železobetonové nádrže.

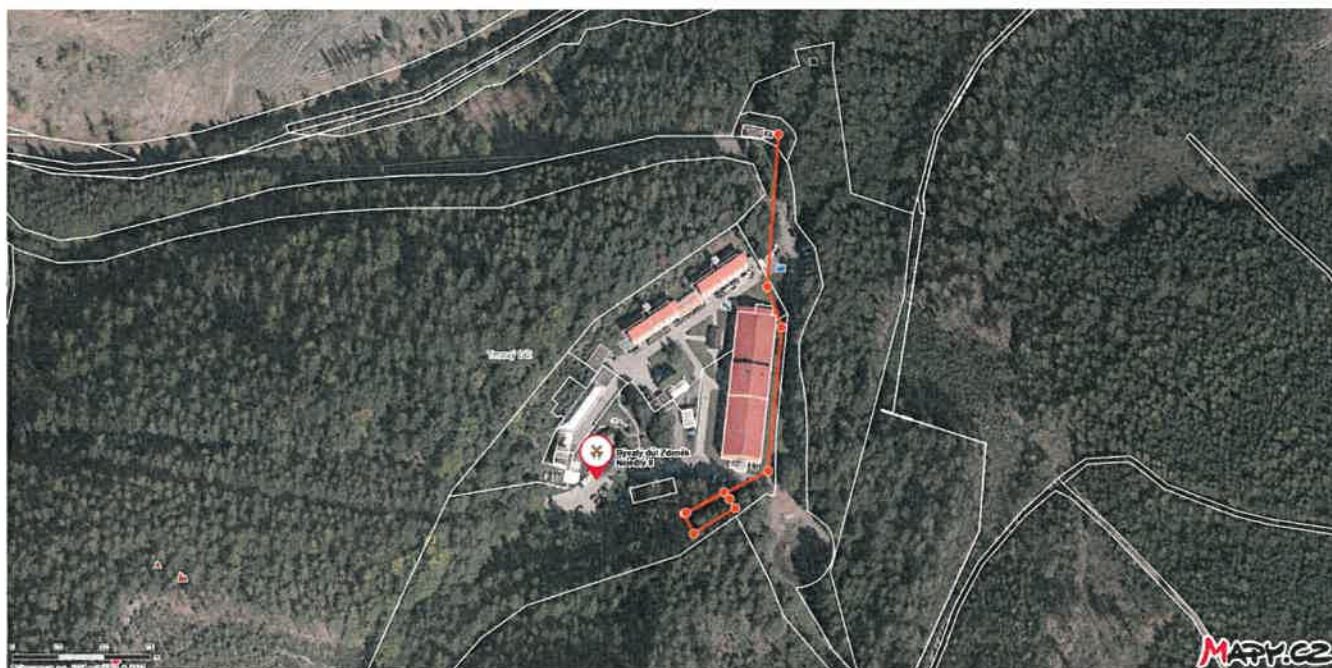
**Červeně označený navrhovaný objekt ČOV a trasa kanalizace**

Jako ideální je pozemek investora (provozovatele) číslo 3612. Zde by v zadní části pozemku (vedle budovy p.č.479) byla instalována kontejnerová ČOV. Varianty technického řešení jsou buď SBR reaktor, který umí lépe zpracovat nárazové odpadní vody, nebo standardní mechanicko biologická kontinuální ČOV. Rozhodnutí bude záležet na stavu opravy kanalizace (podíl oddělení dešťových a tukových vod)

Pokud budou technicky a technologicky vyřešeny oddělené vody dešťové, řádně předčištěné vody z kuchyně a prádelny, lze navrhovat ČOV na výslednou kapacitu cca 400 EO. A to ať v provedení SBR reaktoru, nebo kontinuální ČOV s kapacitnější dosazovací nádrží (s ohledem na množství odstraněných dešťových vod). ČOV by se postavila jako kontejnerová s ohledem na termíny výstavby a minimální zátěž okolí stavební činností. Podle geologického průzkumu, koncepčního řešení okolí by se volila stavba buď jako podzemní, nebo nadzemní. V kalkulaci počítáme s nadzemní variantou z důvodu absence geologického průzkumu a nezatříděné polohy budoucí ČOV (musí rozhodnout investor a provozovatel o koncepci využití nezastavěných ploch)
