Univerzita
Pardubice
Dopravní fakulta
Jana Pernera

TECHNICKÁ ZPRÁVA

Identifikace: **GPR diagnostika vozovky silnice II/308 v úseku 7,50375 až 9,62700 km - Černilov**

Číslo zakázky: **SS595051/80/50250**

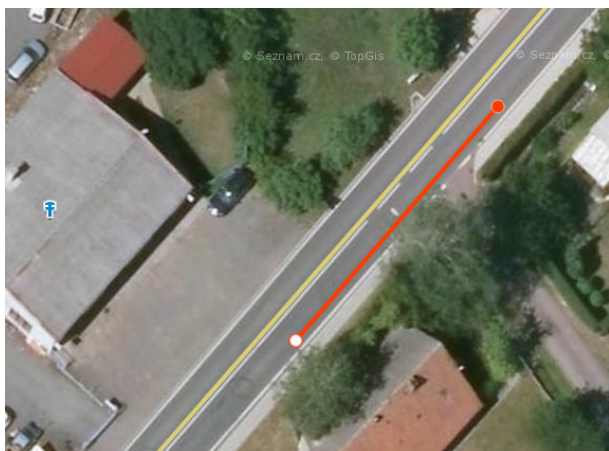
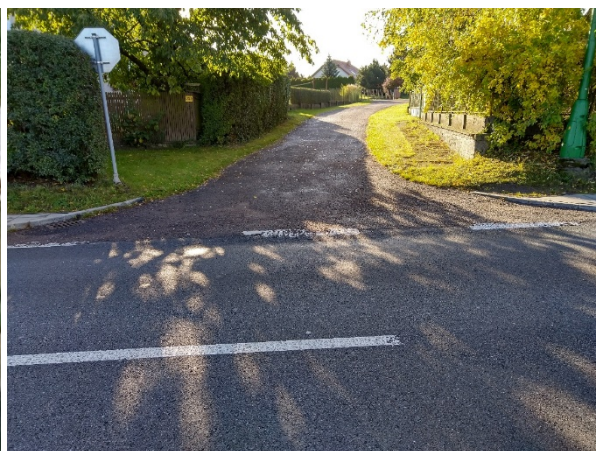
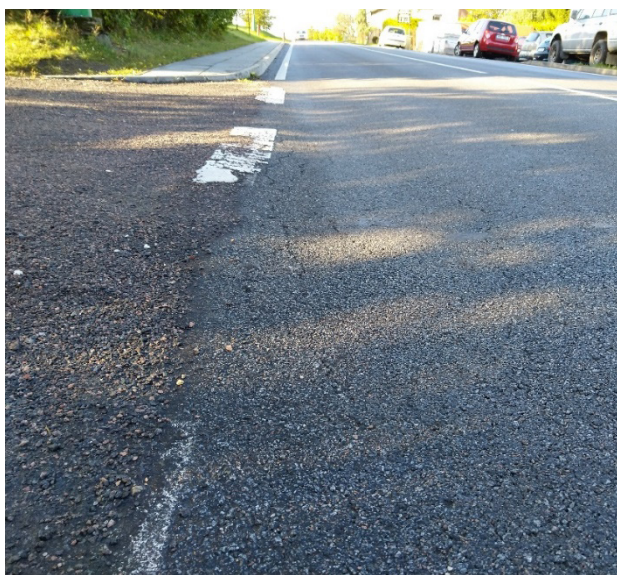
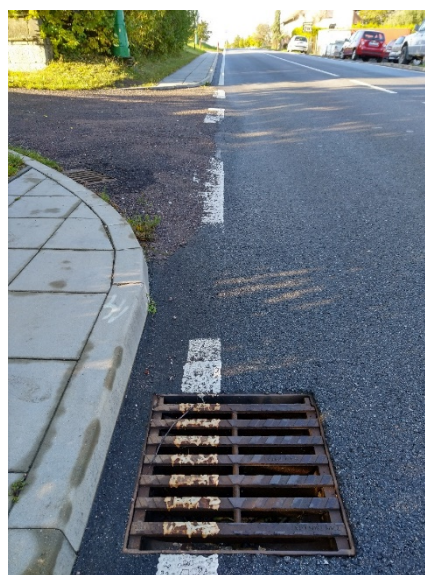
U1 km 7,620 – 7,628 - vozovka před sjezdem (V2 7,800 (+172 m))

Na základě vizuální prohlídky úseku byly dle katalogu TP 82 tyto poruchy vozovky:

- příčná nerovnost / místní pokles,
- síťové trhliny

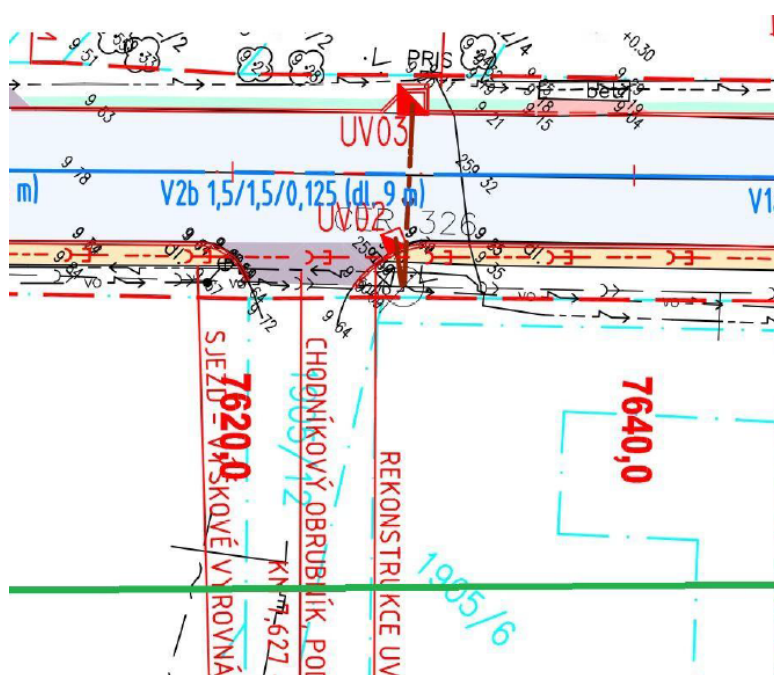
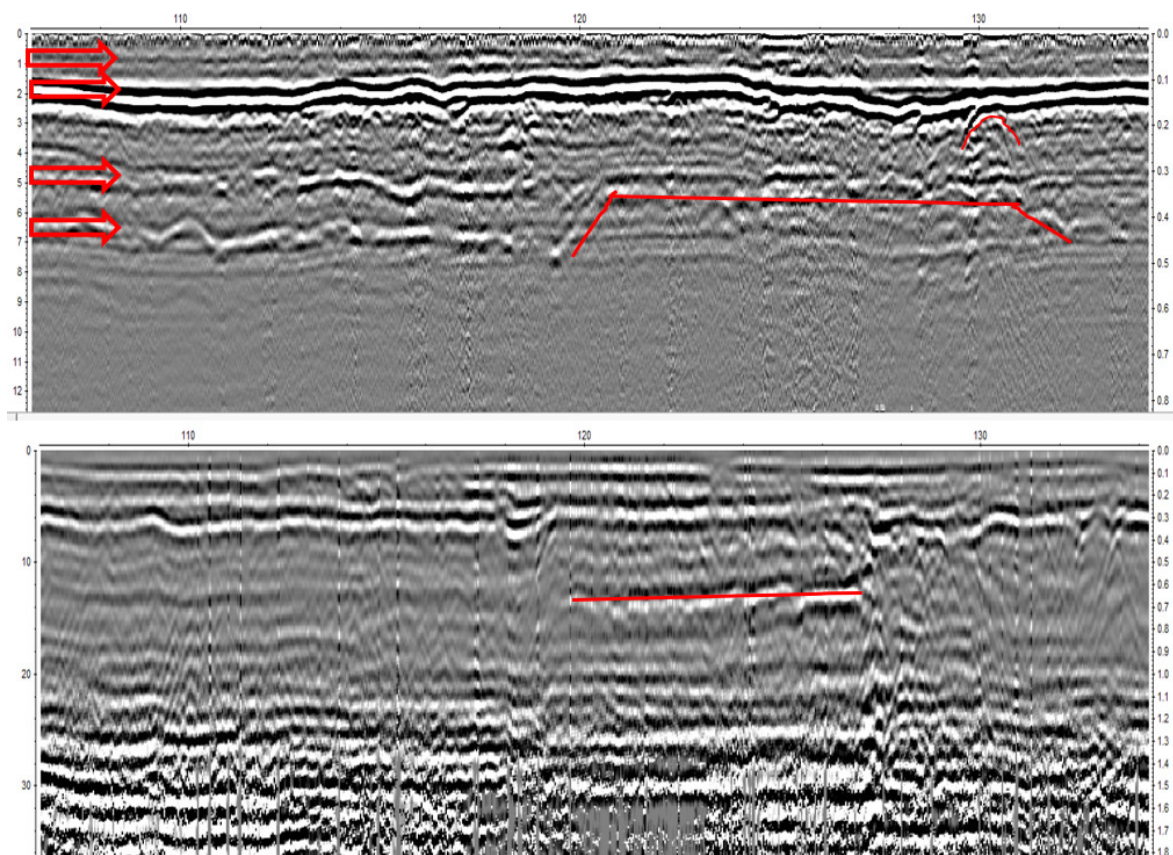
Zpracováním naměřených dat a interpretací radargramů byly v tomto úseku zjištěny následující skutečnosti a stanoveny níže uvedené předpoklady:

- v očekávané hloubce dle projektové dokumentace byly detekovány vrstvy krytu a vrstvy podkladní; určené intervaly hloubek rozhraní jednotlivých vrstev jsou uvedeny výše;
- v místě napojení místní komunikace byla zjištěna změna charakteru a polohy rozhraní spodní podkladní vrstvy a podloží; ve stejném místě bylo v hloubce 0,65 m zjištěno rozhraní materiálu se silným odrazem, které nebylo na základě projektové dokumentace očekáváno; přechod mezi podkladní vrstvou a podloží byl nejednoznačný; uvedené anomálie mohou souviset se zvýšenou přítomností vody v konstrukci ve spodní podkladní vrstvě spojenou s infiltrací jemnozrnných materiálů do této vrstvy nebo způsobem provedení podkladní vrstvy v místě sjezdu místní komunikace;
- v radagramu byla dále identifikována stávající uliční vpust'.

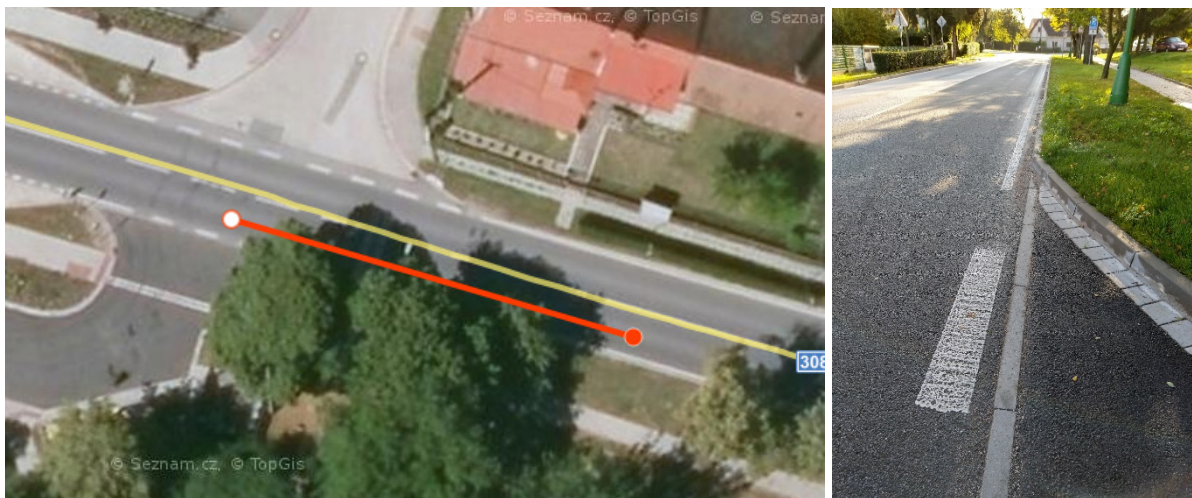
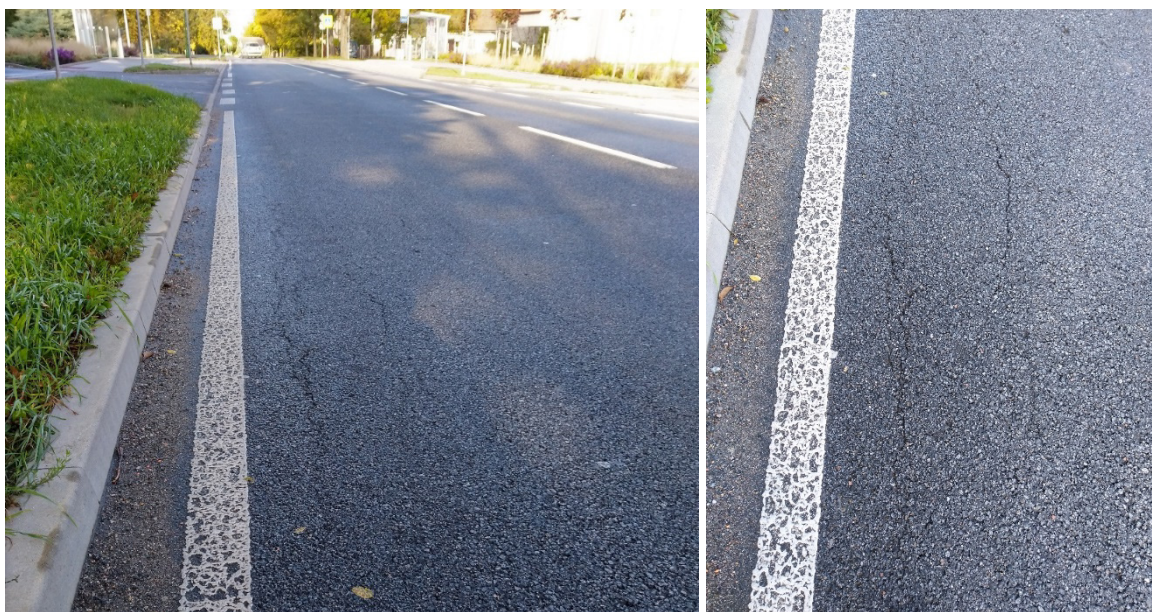
U2 km 7,904 – 7,912 - vozovka za zastávkou (V4 8,123 (+210 m))

Na základě vizuální prohlídky úseku byly dle katalogu TP 82 tyto poruchy vozovky:

- příčná nerovnost / místní pokles,
- síťové trhliny

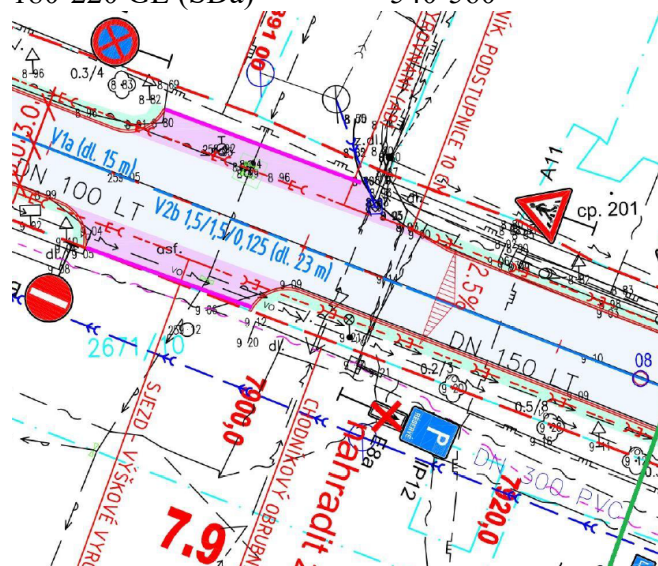
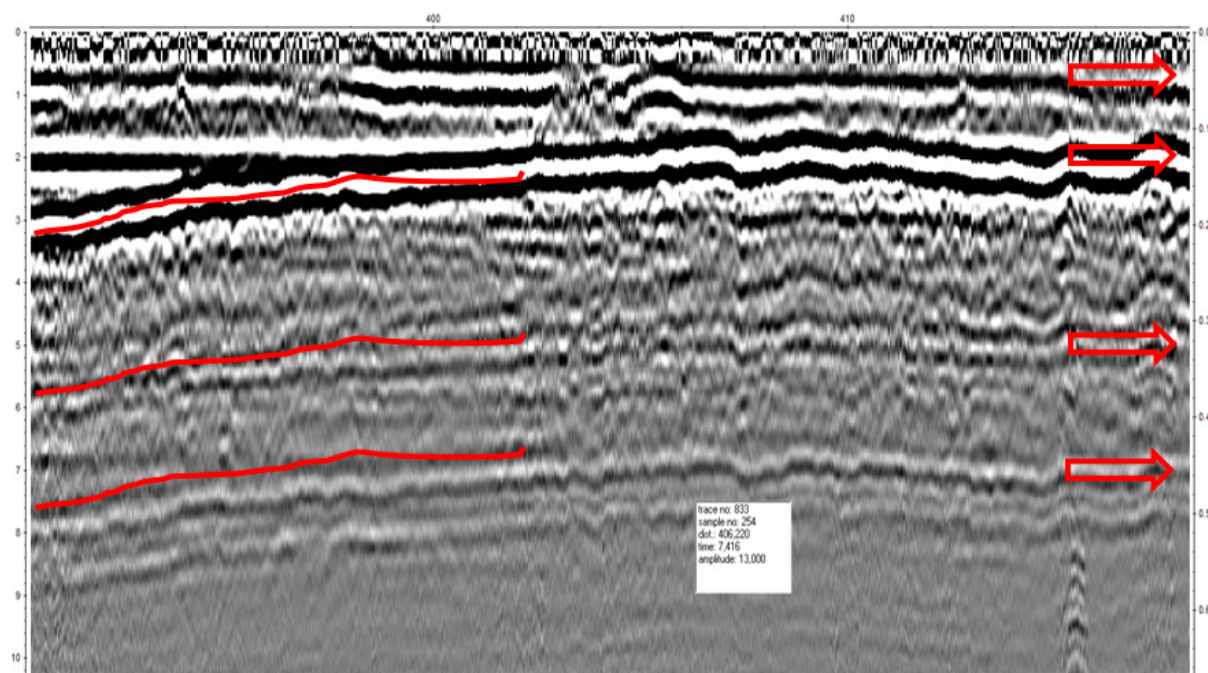
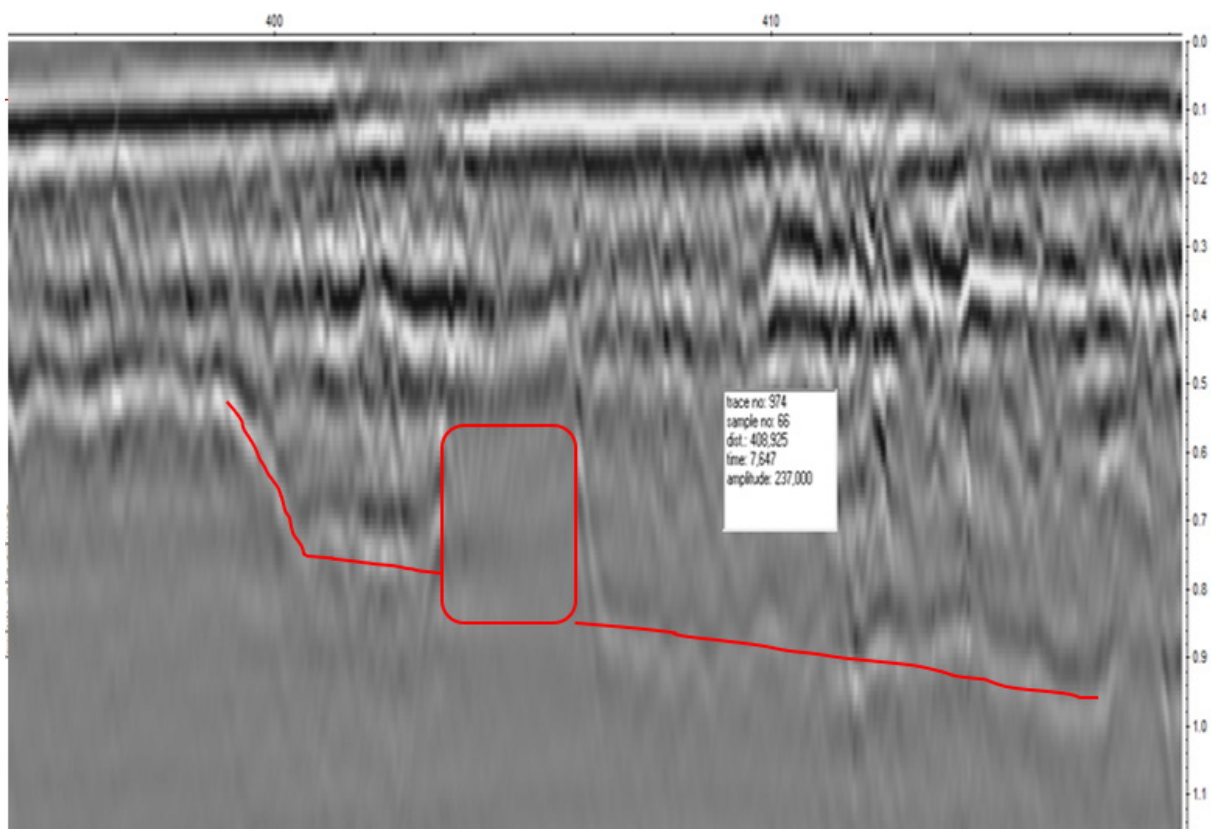
Zpracováním naměřených dat a interpretací radargramů byly v tomto úseku zjištěny následující skutečnosti a stanoveny níže uvedené předpoklady:

- v očekávané hloubce dle projektové dokumentace byly detekovány vrstvy krytu a vrstvy podkladní; určené intervaly hloubek rozhraní jednotlivých vrstev jsou uvedeny výše;
- ve staničení km 7,903 - 7,923 byla detekována přítomnost vody zasahující z podloží až do podkladní vrstvy (pokles rozhraní kryt/podklad);
- ve staničení km 7,909 se pravděpodobně nachází zvodnělé místo - silný útlum signálu (na radargramu výše znázorněno červeným obdélníkem).

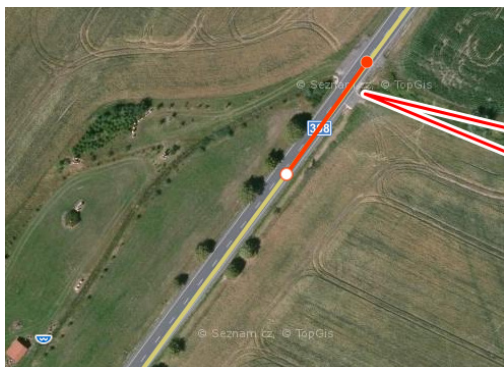
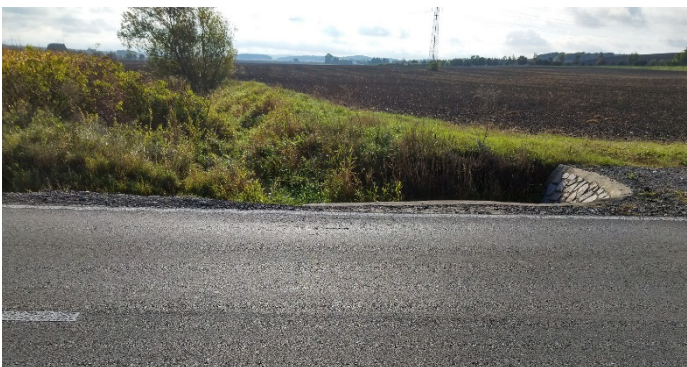
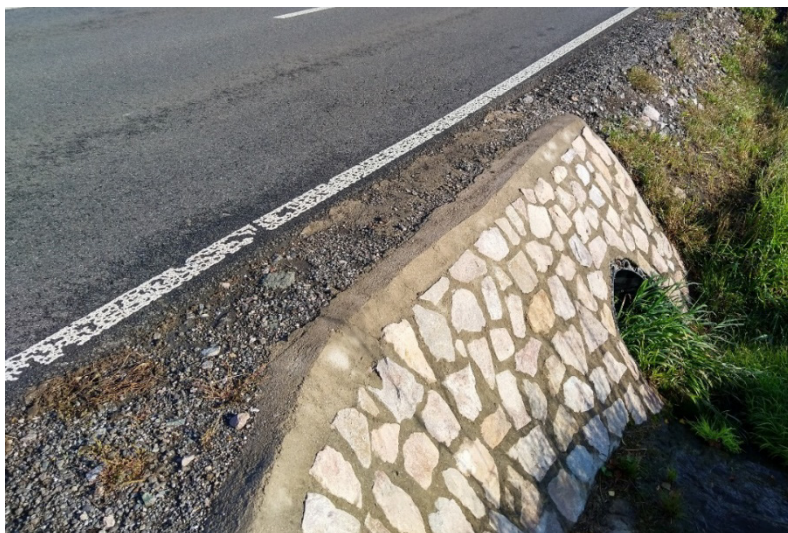
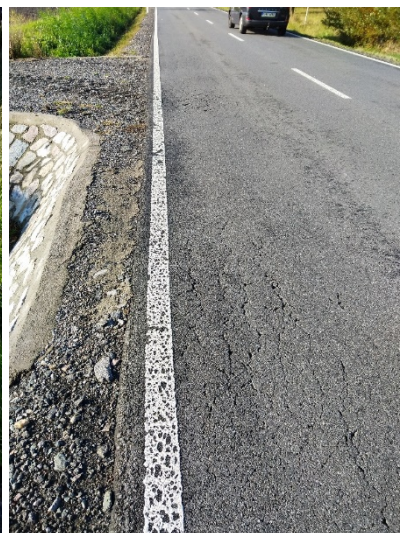
U3 km 9,282 – 9,314 - před propustkem (V3 9,140 (-142 m))

Na základě vizuální prohlídky úseku byly dle katalogu TP 82 tyto poruchy vozovky:

- příčná nerovnost / místní pokles,
- síťové trhliny

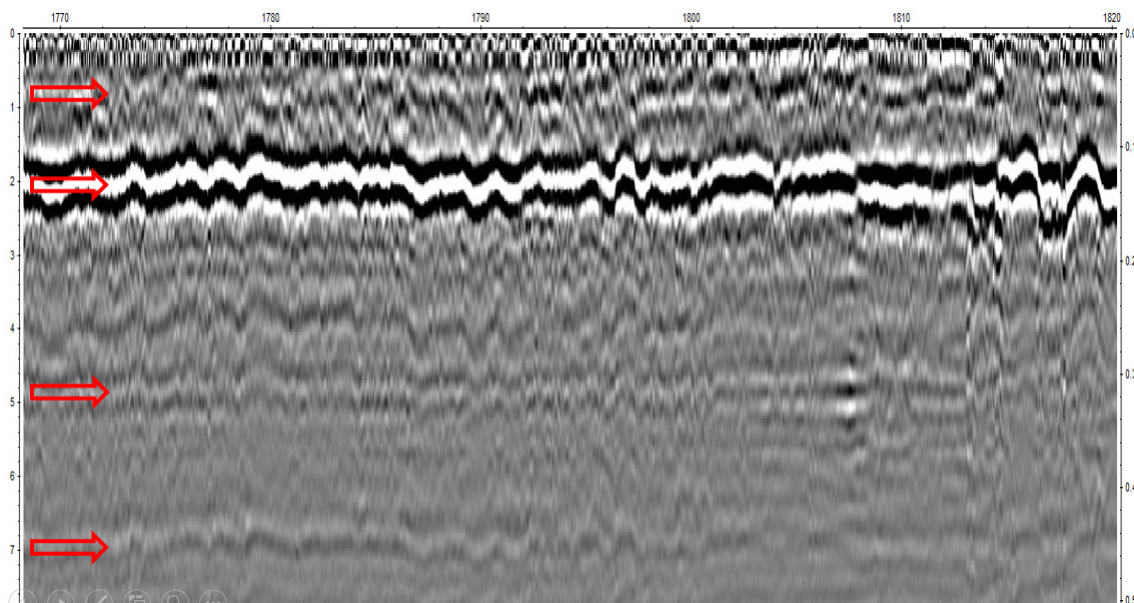
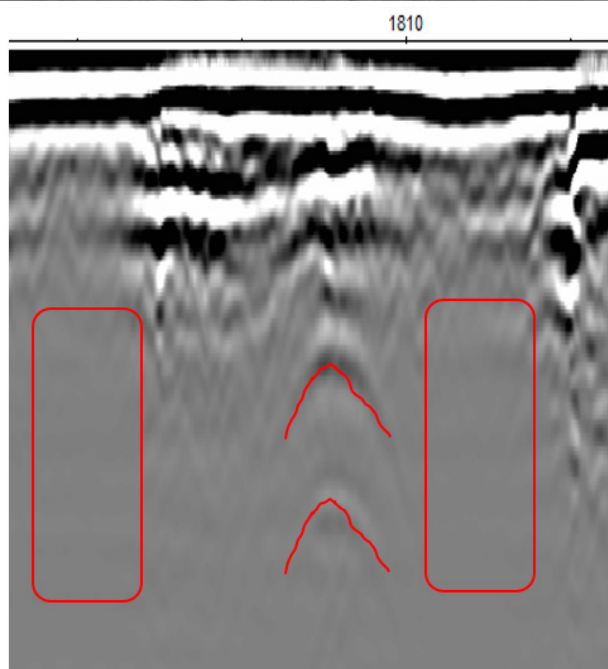
Zpracováním naměřených dat a interpretací radargramů byly v tomto úseku zjištěny následující skutečnosti a stanoveny níže uvedené předpoklady:

- v očekávané hloubce dle projektové dokumentace byly detekovány vrstvy krytu a vrstvy podkladní (slabé rozhraní obrusné a ložné vrstvy pravděpodobně z důvodu průniku vody trhlinami z povrchu vozovky); určené intervaly hloubek rozhraní jednotlivých vrstev jsou uvedeny výše;
- ve staničení km 9,312 je detekován umělý objekt - spodní a vrchní stěny propustku jsou na radargramu výše znázorněny červenými hyperbolami);
- v těsné blízkosti propustku (cca 2m) po obou stranách byly detekovány zóny s výrazným útlumem signálu, způsobeným pravděpodobně zvodněním v podloží souvisejícím s konstrukcí a funkcí odvodňovacího zařízení (na radargramu výše znázorněno červenými obdélníky).

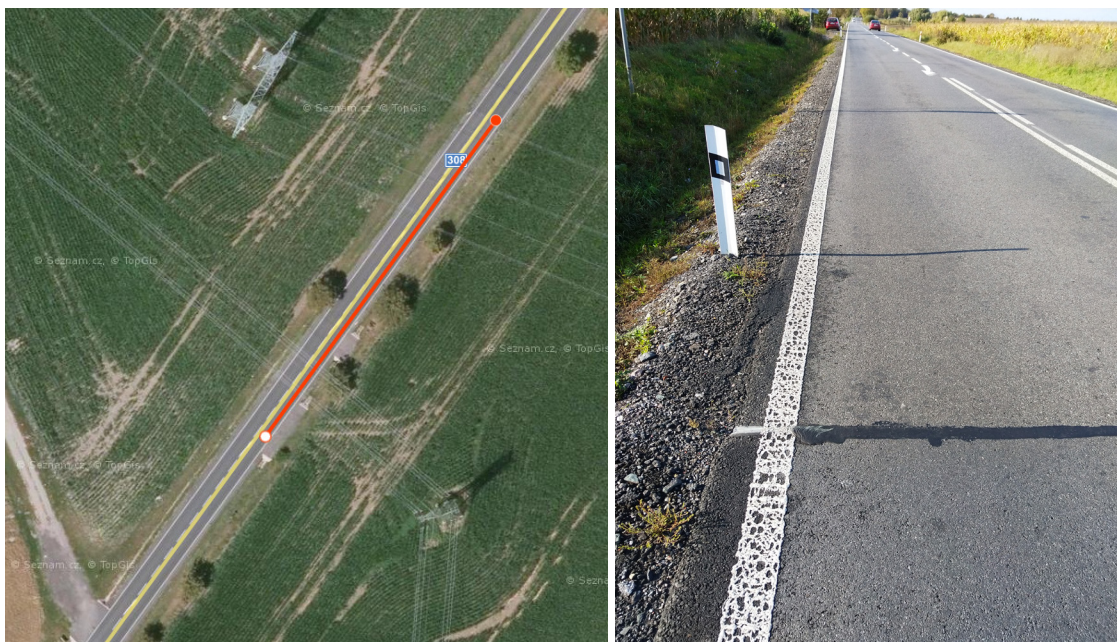
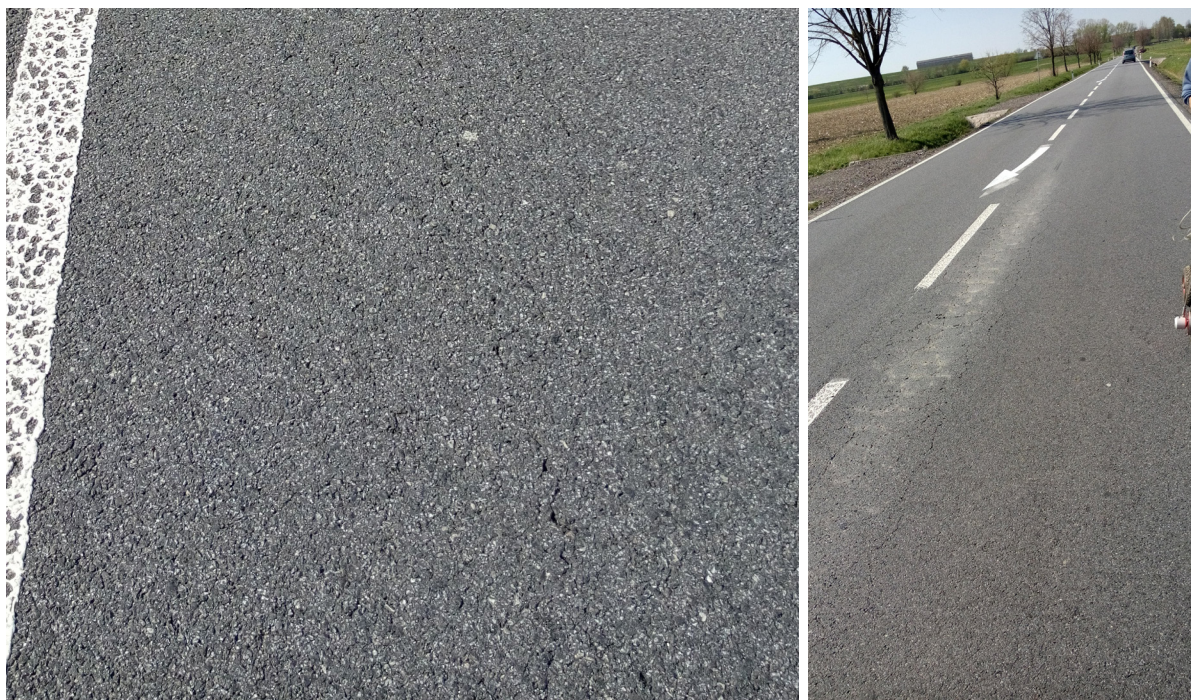
U4 km 9,557 – 9,628 - sjezd až konec úseku (V5 9,540 (-17 m))

Na základě vizuální prohlídky úseku byly dle katalogu TP 82 tyto poruchy vozovky:

- rozpad krytu vozovky
- podélná trhлина ve středu jízdního pásu,
- síťové trhliny – „prolomení vozovky“ v levém jp,
- ztráta asfaltového tmelu

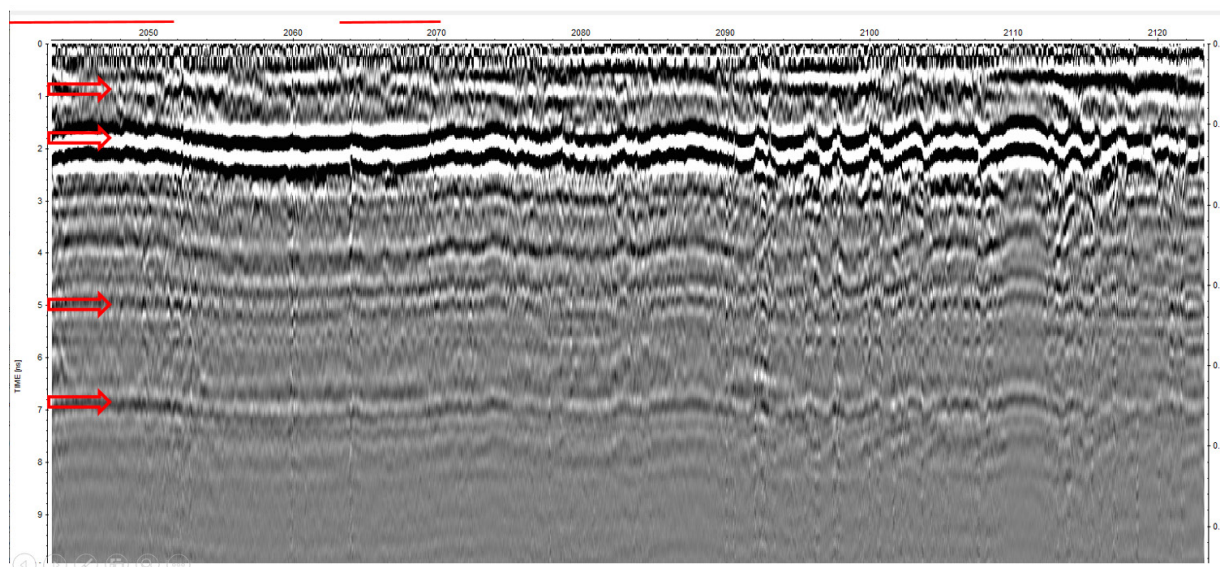
U4 2000

Zpracováním naměřených dat a interpretací radargramů byly v tomto úseku zjištěny následující skutečnosti a stanoveny níže uvedené předpoklady:

- v očekávané hloubce dle projektové dokumentace byly detekovány vrstvy krytu a vrstvy podkladní (slabé rozhraní obrusné a ložné vrstvy pravděpodobně z důvodu průniku vody trhlinami z povrchu vozovky); určené intervaly hloubek rozhraní jednotlivých vrstev jsou uvedeny výše;
- zvýšená vlhkost v oblasti rozhraní vrstev krytu a podkladu (silné odrazy v krytu, násobná rozhraní v podkladu).

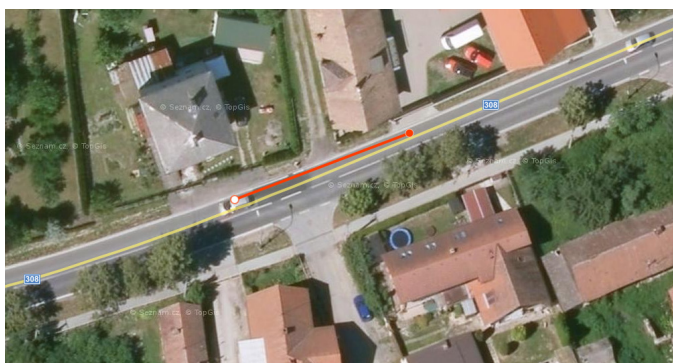
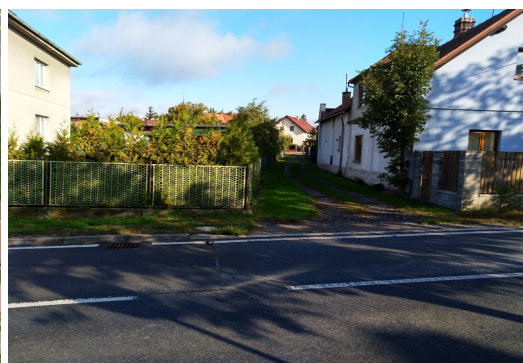
U5 km 8,054 – 8,061 - před sjezdem a domem č.p. 117 (V3 7,980 (-56 m))

Na základě vizuální prohlídky úseku byly dle katalogu TP 82 tyto poruchy vozovky:

- síťové trhliny,
- deformace vozovky,
- oprava se sanací podkladních vrstev

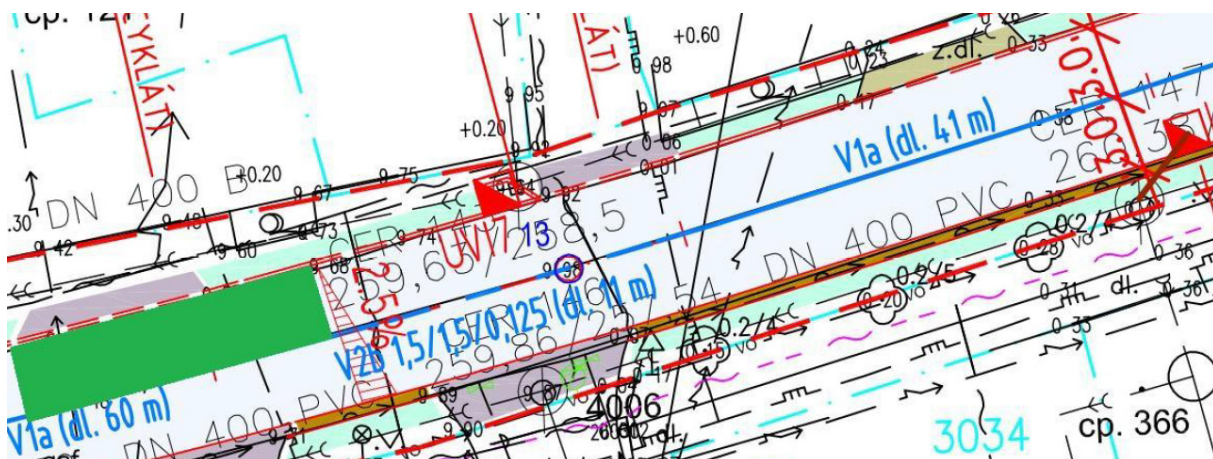
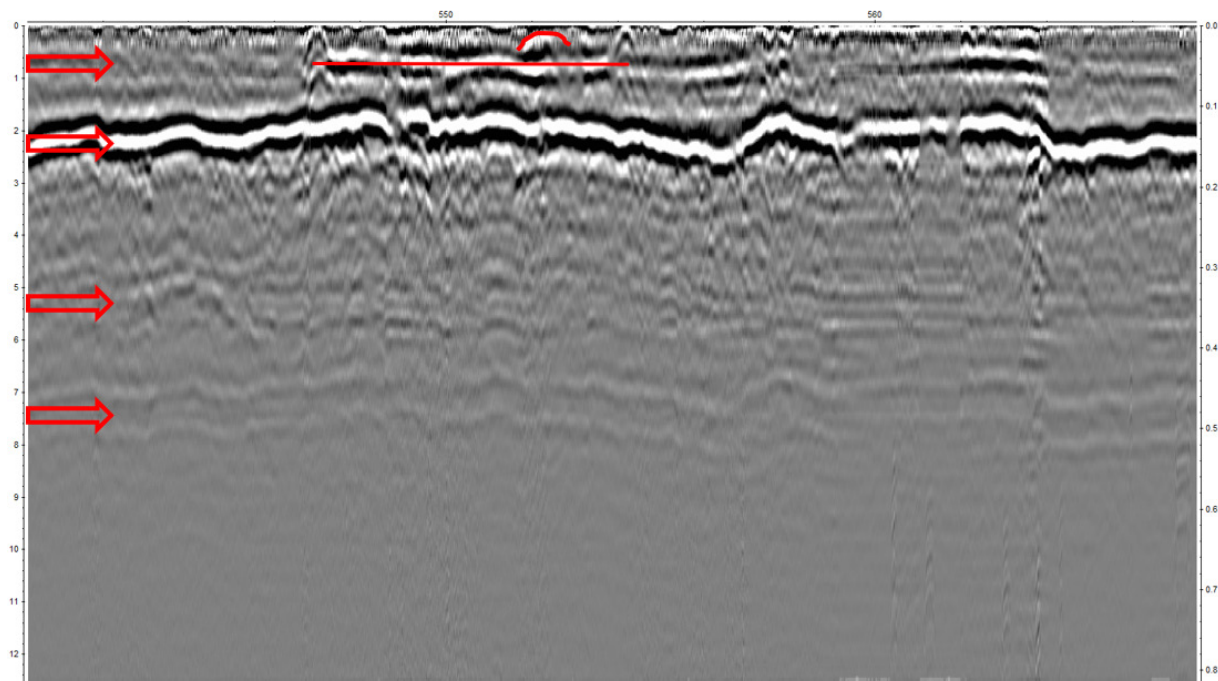
Zpracováním naměřených dat a interpretací radargramů byly v tomto úseku zjištěny následující skutečnosti a stanoveny níže uvedené předpoklady:

- v očekávané hloubce dle projektové dokumentace byly detekovány vrstvy krytu a vrstvy podkladní (velmi slabé rozhraní obrusné a ložné vrstvy pravděpodobně z důvodu průniku vody trhlinami z povrchu vozovky); určené intervaly hloubek rozhraní jednotlivých vrstev jsou uvedeny výše;
- ve staničení km 8,050 lokalizována sanace o délce cca 8m (na radargramu výše znázorněno vodorovnou červenou úsečkou) - ohraničená zálivkou s povrchovým odrazem, detekována uliční vpust' (bočním odrazem);
- byly zaznamenány méně zřetelné odrazy rozhraní podkladních vrstev pravděpodobně způsobené zvýšenou vlhkostí v této oblasti;
