Naše značka: 050/20/ZP

Datum: 24. 2. 2020

Věc: **Akce „Silnice II/308 Slatina – hr. okr. Rychnov“**
Posouzení konstrukčních vrstev vozovky

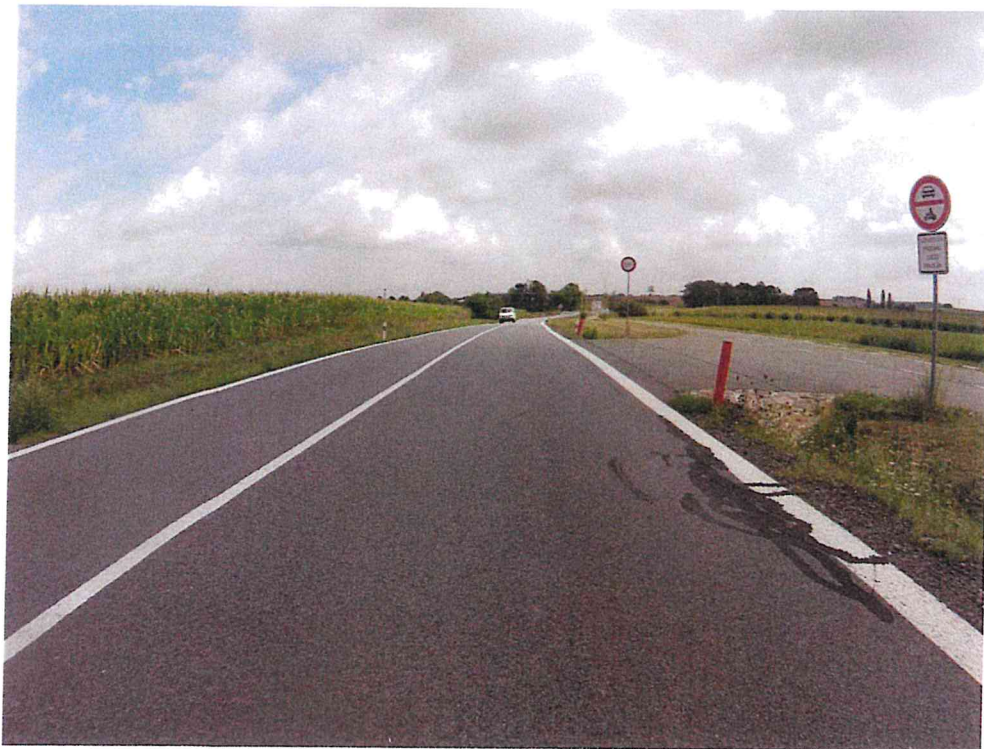
Obr.1: Podélné rozvětvené trhliny (stav k srpnu 2019)

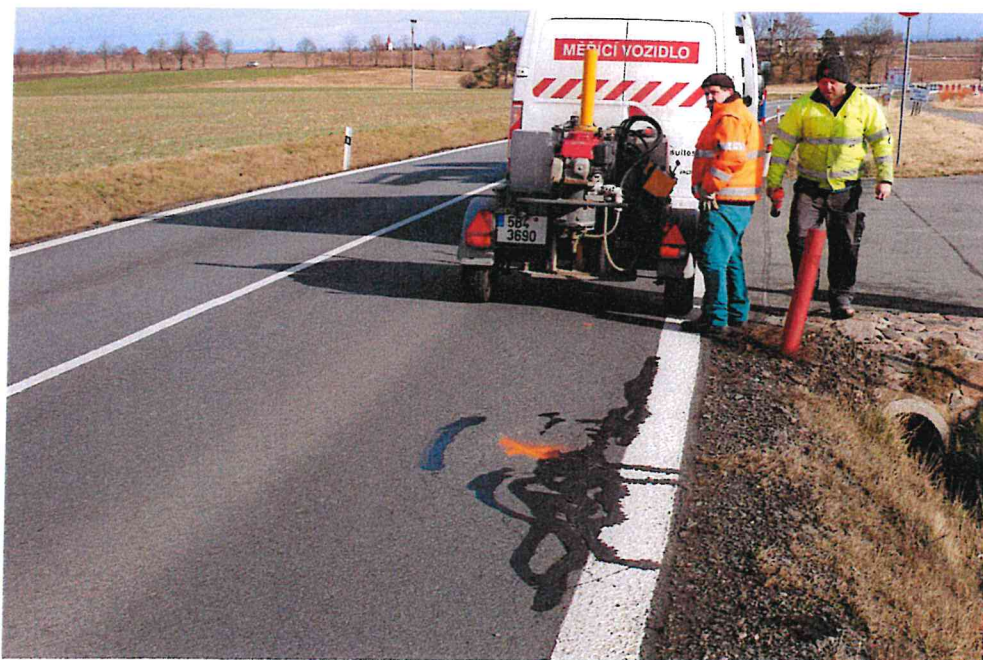
Obr.2: Podélné rozvětvené trhliny (stav k únoru 2020)

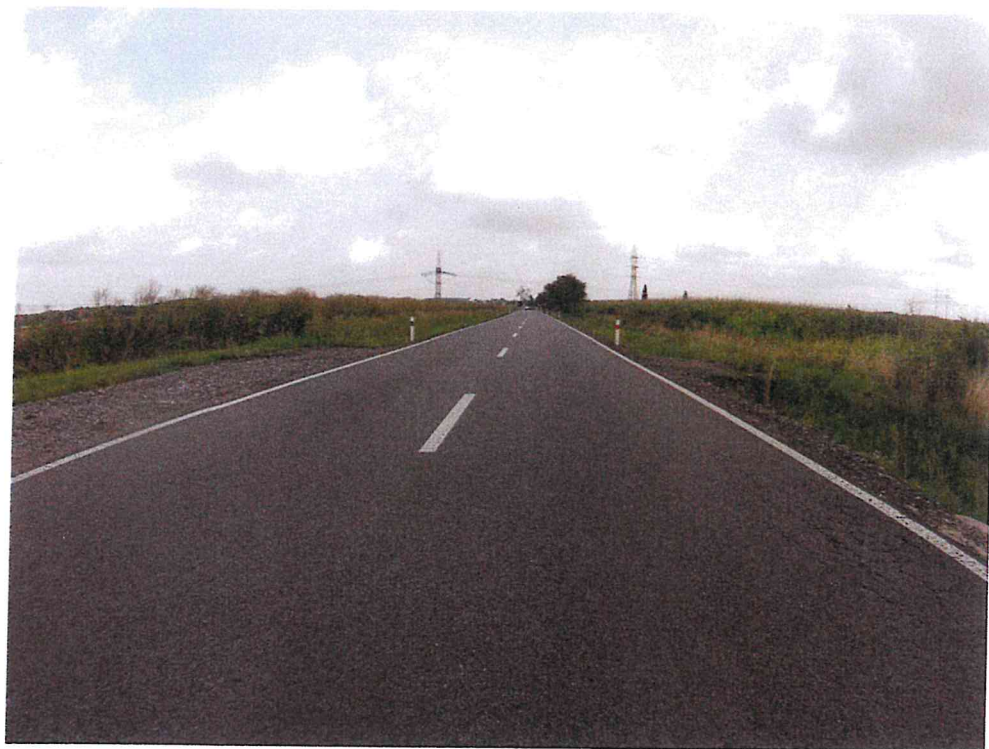
Obr.3: Mozaikové trhliny (stav k srpnu 2019)

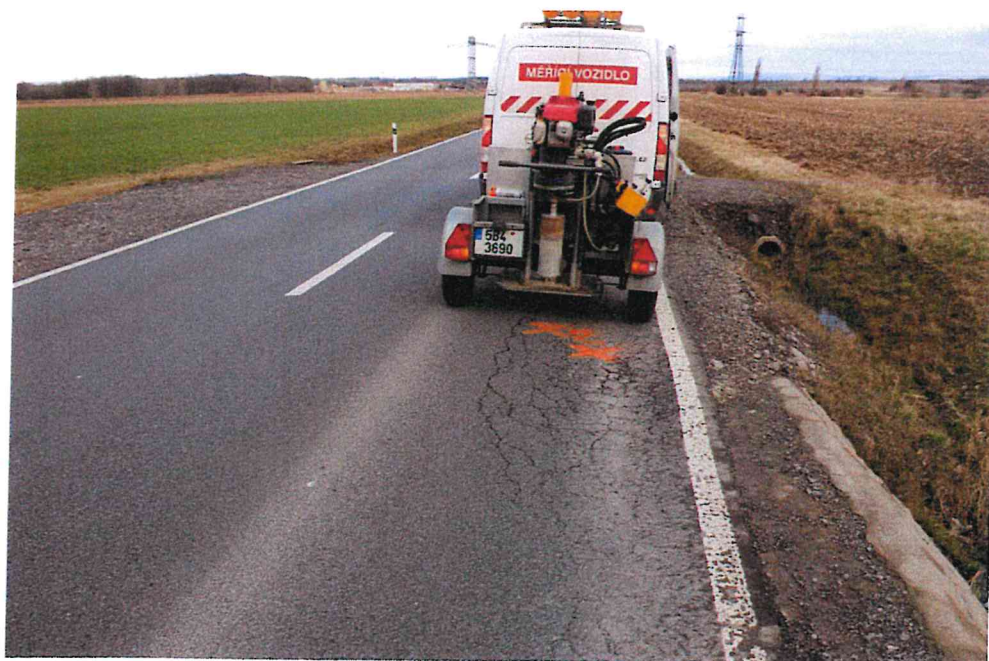
Obr.4: Mozaikové trhliny (stav k únoru 2020)

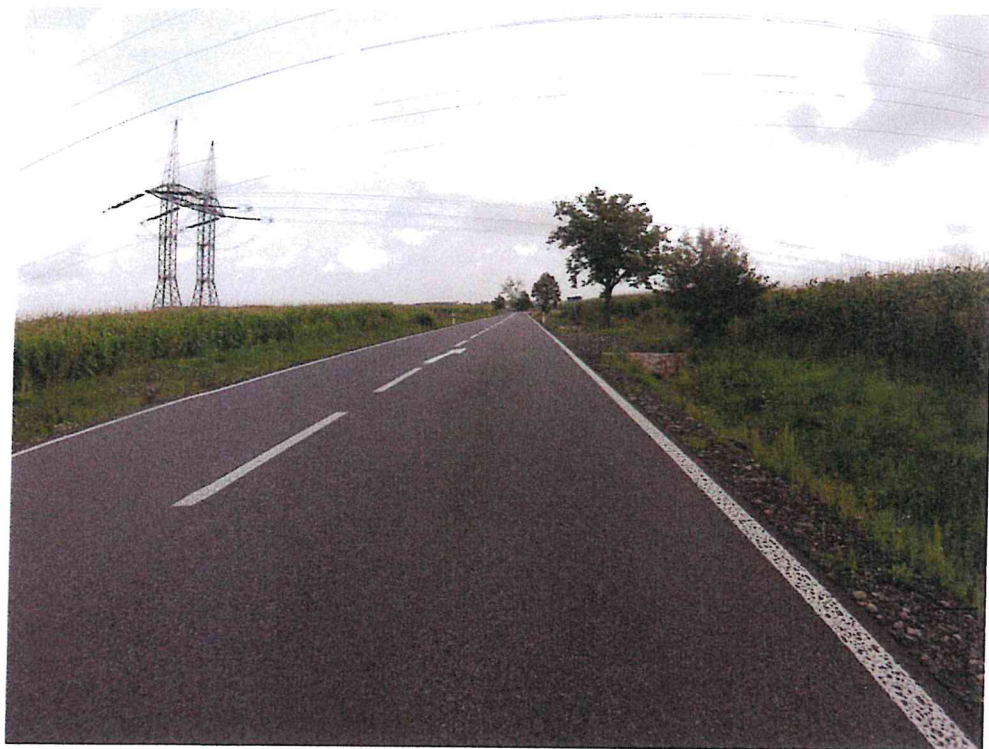
Obr.5: Bez porušení (stav k srpnu 2019)

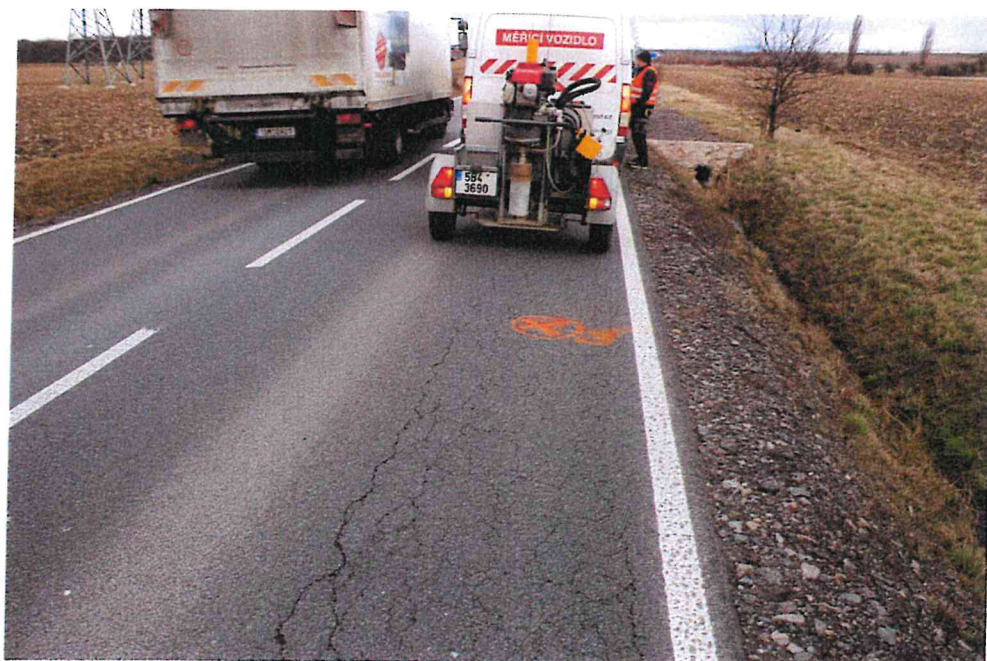
Obr.6: Mozaikové (síťové) trhliny (stav k únoru 2020)

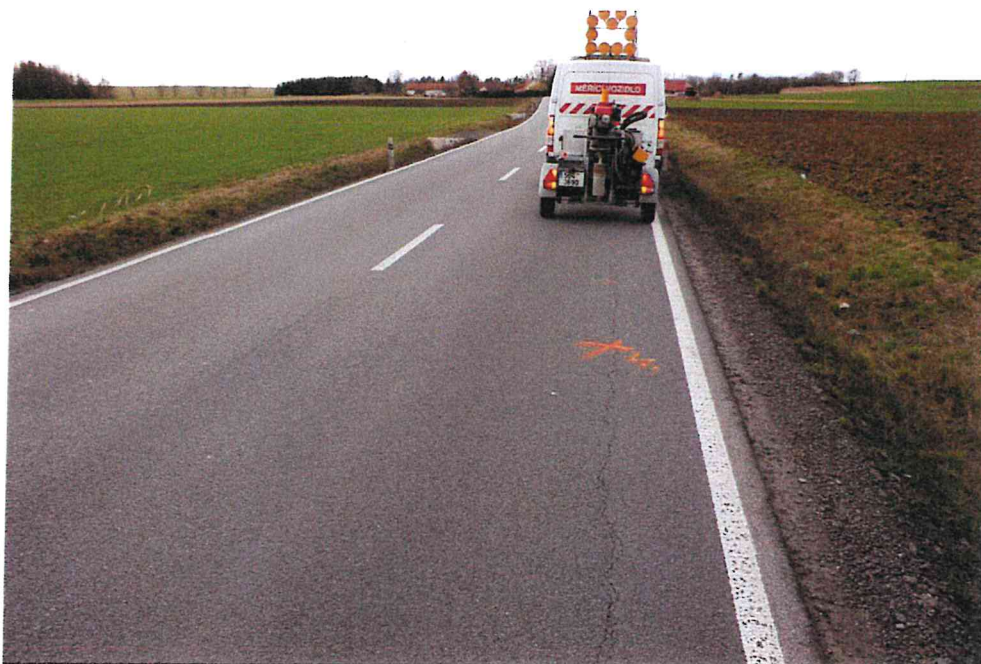
Obr.7: Podélná trhlina (stav k únoru 2020)

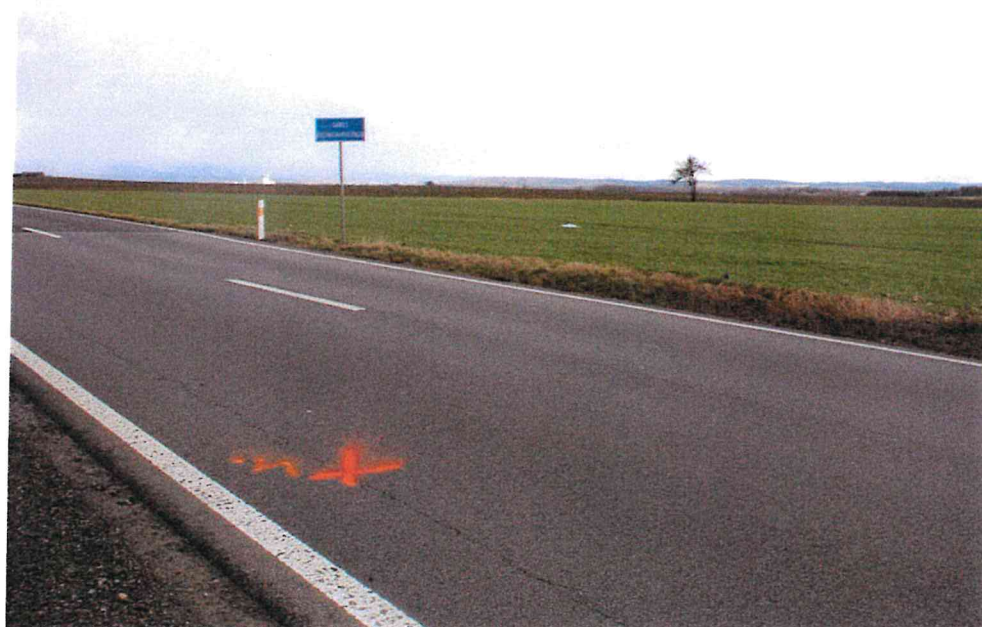
Obr.8: Podélná trhlina (stav k únoru 2020)

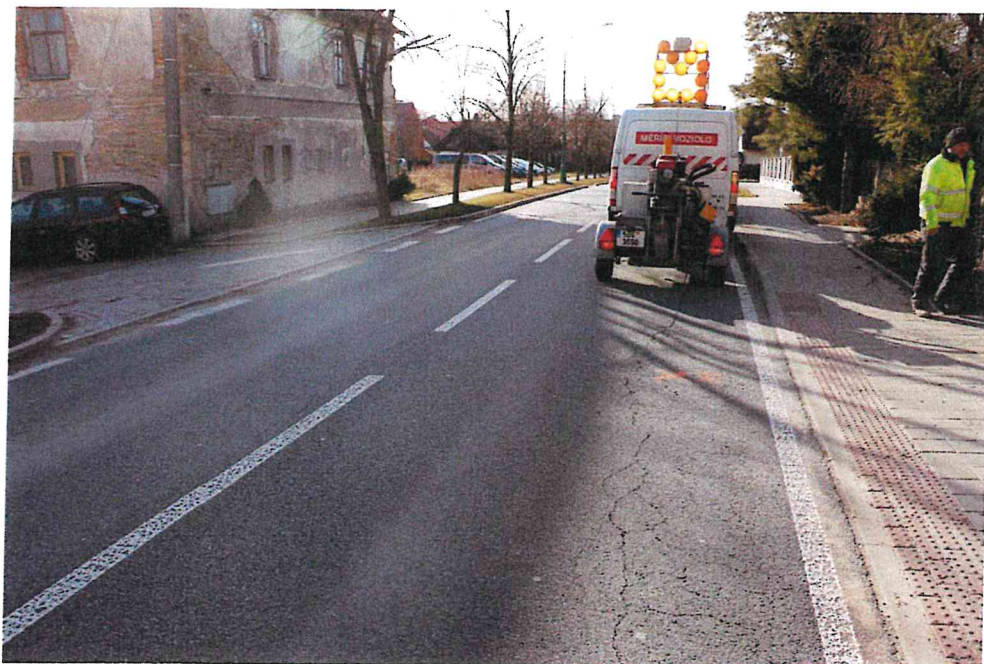
Obr.9: Mozaikové (síťové) trhliny (stav k únoru 2020)

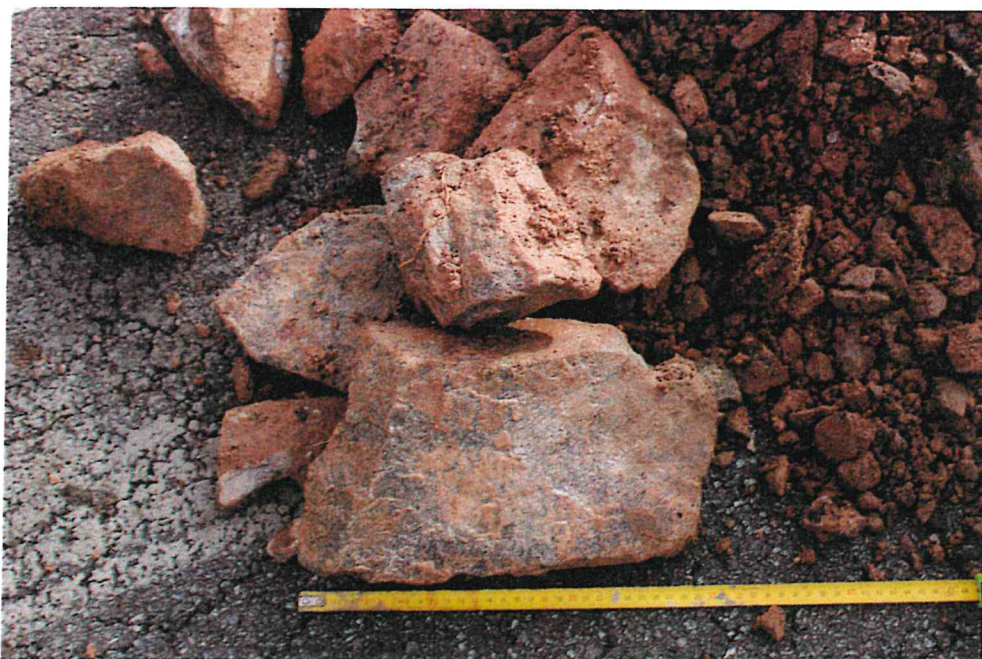
V obou případech, tj. u VS 3 a KS 2 byla zjištěna v ochranné vrstvě i v podloží přítomnost velkých zrn kameniva o rozměrech vyšších než 200 mm (viz obr.10).

Obr.10: Kamenivo (štěrkodrt') o rozměrech zrn vyšších než 200 mm

- Recyklovaná vrstva (recyklace za studena na místě) není svým charakterem stmelená vrstva, při odběrech jevila charakter nestmelené vrstvy.
- Ochranná vrstva ze štěrkodrti nebyla zastižena ve dvou z pěti provedených sond, v jednom případě byla ve štěrkodrti zastoupena frakce o zrnech větších než 200 mm (pro ŠD dle platných předpisů nepřipustné).

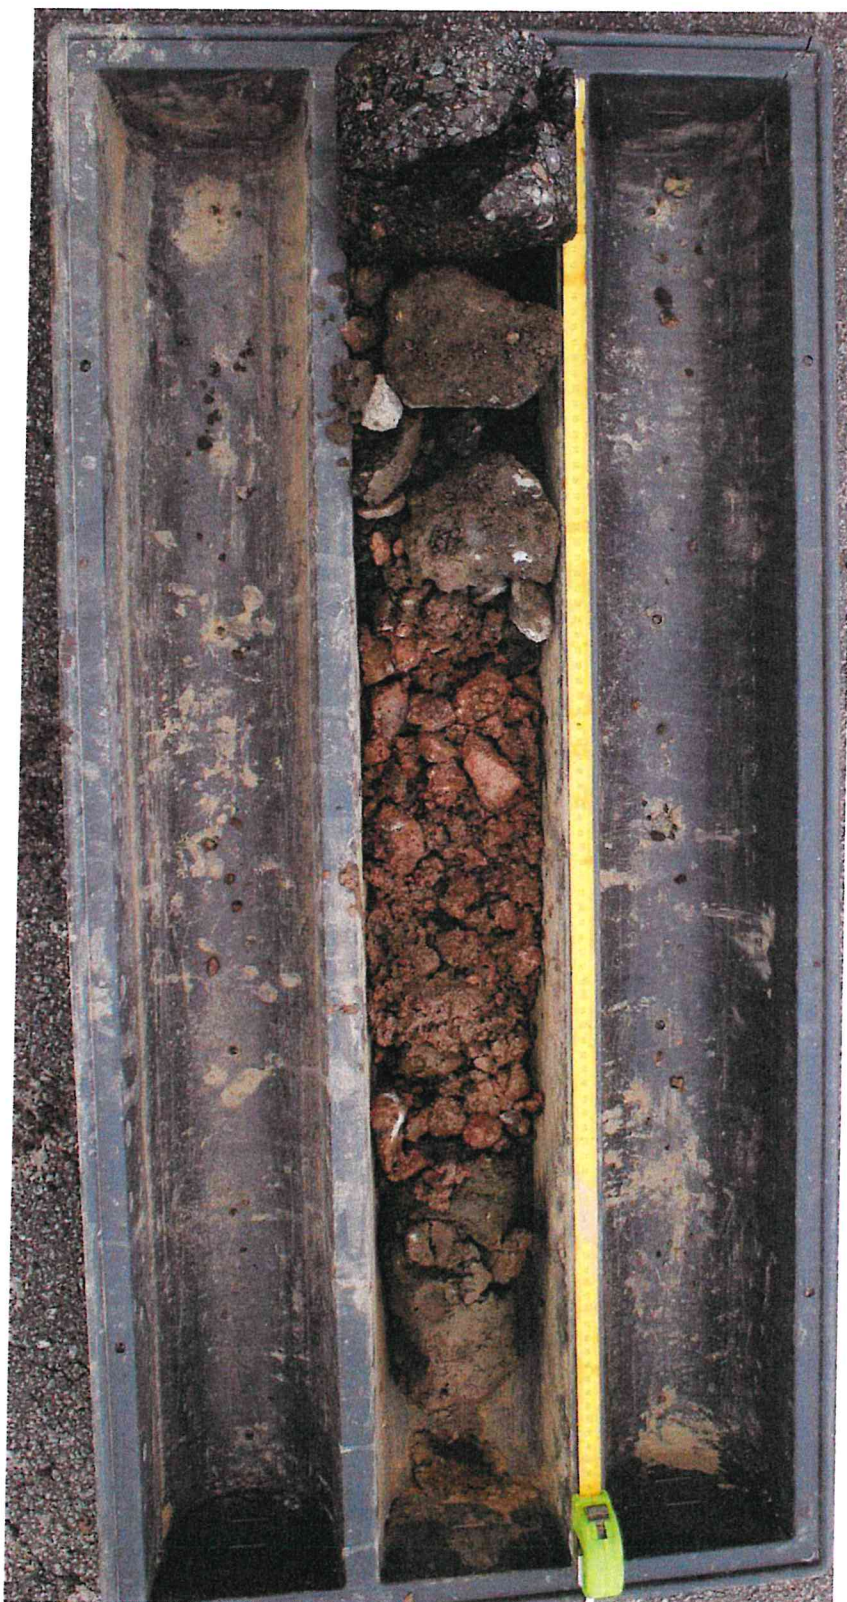
Foto č. 3 – Sonda VS 1

Tloušťka obrusné vrstvy je 40 mm, ložní vrstvy 71 mm. Podklad tvoří recyklovaná vrstva za studena o tloušťce cca 250 mm, ochranná vrstva ze štěrkodrti o mocnosti cca 340 mm. V hloubce cca 700 mm bylo zjištěno podloží vozovky tvořené jemnozrnnou zeminou klasifikovanou jako F6 CI (jíl se střední plasticitou).

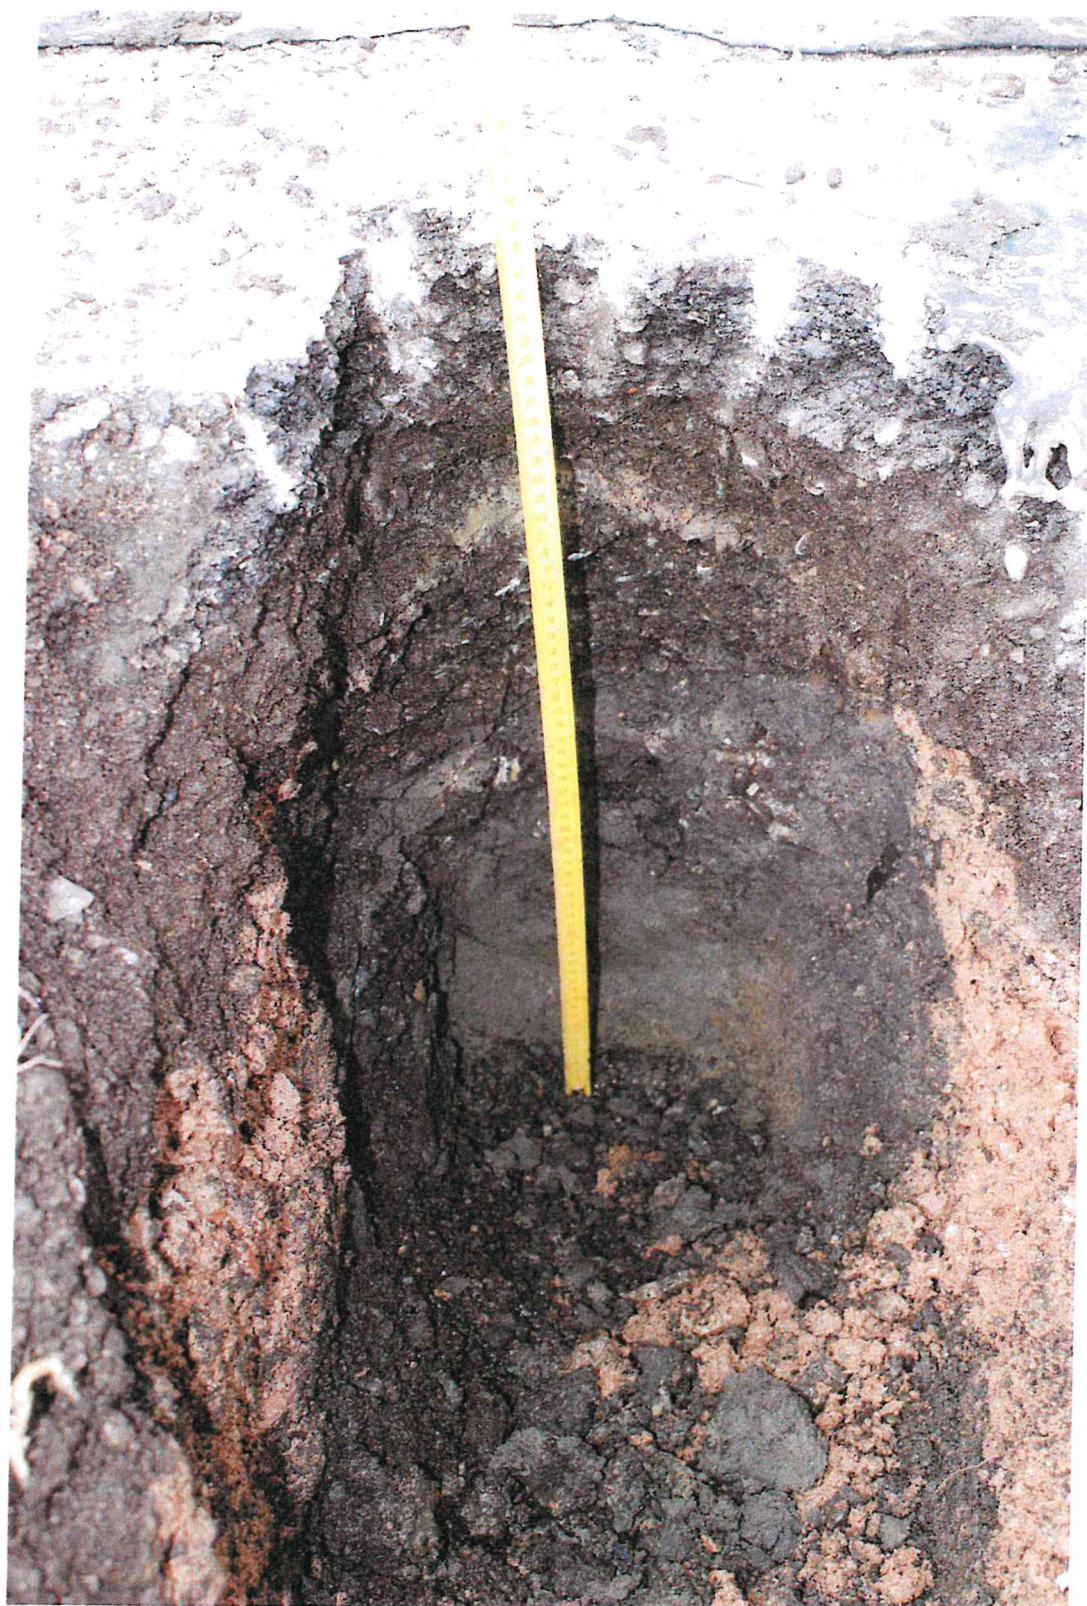
Foto č. 4 – Sonda KS 1

Tloušťka asfaltových vrstev dosahuje hodnoty cca 110 mm. Podklad tvoří recyklovaná vrstva za studena o tloušťce cca 200 mm, ochranná vrstva ze štěrkodrti o mocnosti cca 250 mm. V hloubce cca 560 mm bylo zjištěno podloží vozovky tvořené jemnozrnnou zeminou klasifikovanou jako F6 CI (jíl se střední plasticitou).

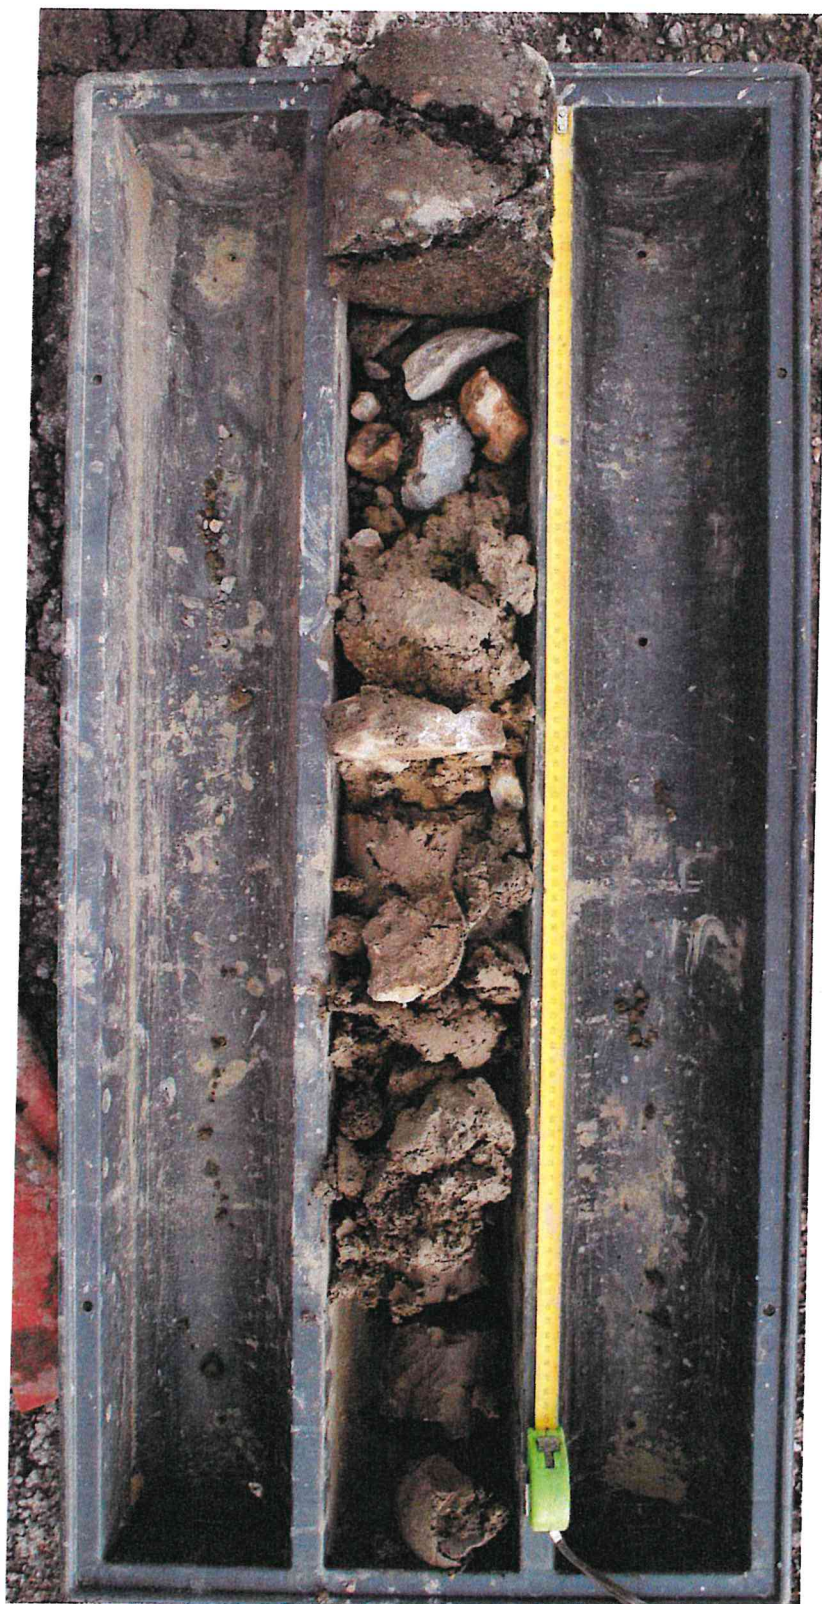
Foto č. 7 – Sonda VS 2

Thloušťka obrusné vrstvy je 43 mm, ložní vrstvy 78 mm. Podklad tvoří recyklovaná vrstva za studena o thloušťce cca 180 mm, ochranná vrstva ze štěrkodrti o mocnosti cca 180 mm. V hloubce cca 480 mm bylo zjištěno podloží vozovky tvořené jemnozrnnou zeminou klasifikovanou jako F6 Cl (jíl se střední plasticitou).

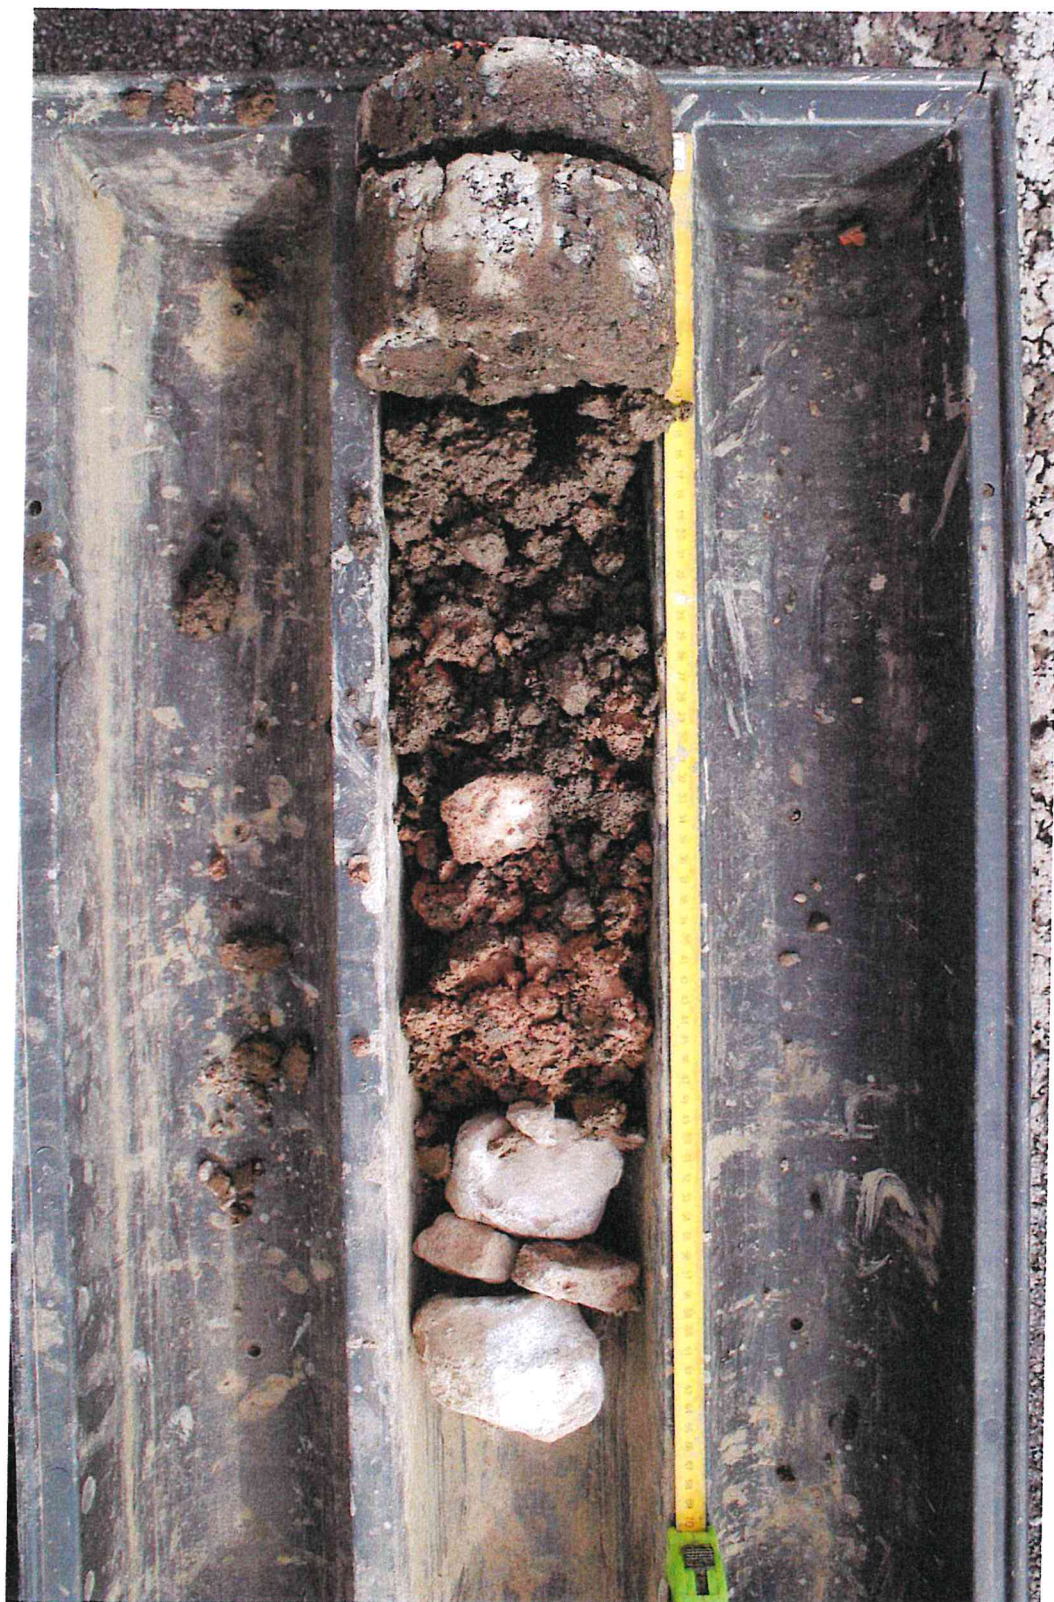
Foto č. 10 – Sonda VS 3

Thloušťka obrusné vrstvy je 43 mm, ložní vrstvy 82 mm. Podklad tvoří recyklovaná vrstva za studena o thloušťce cca 175 mm, ochranná vrstva je tvořena štěrkodrti. Podloží nebylo zastiženo, je tvořeno totožným materiálem jako ochranná vrstva. Vrtání bylo ukončeno v hloubce cca 650 mm.

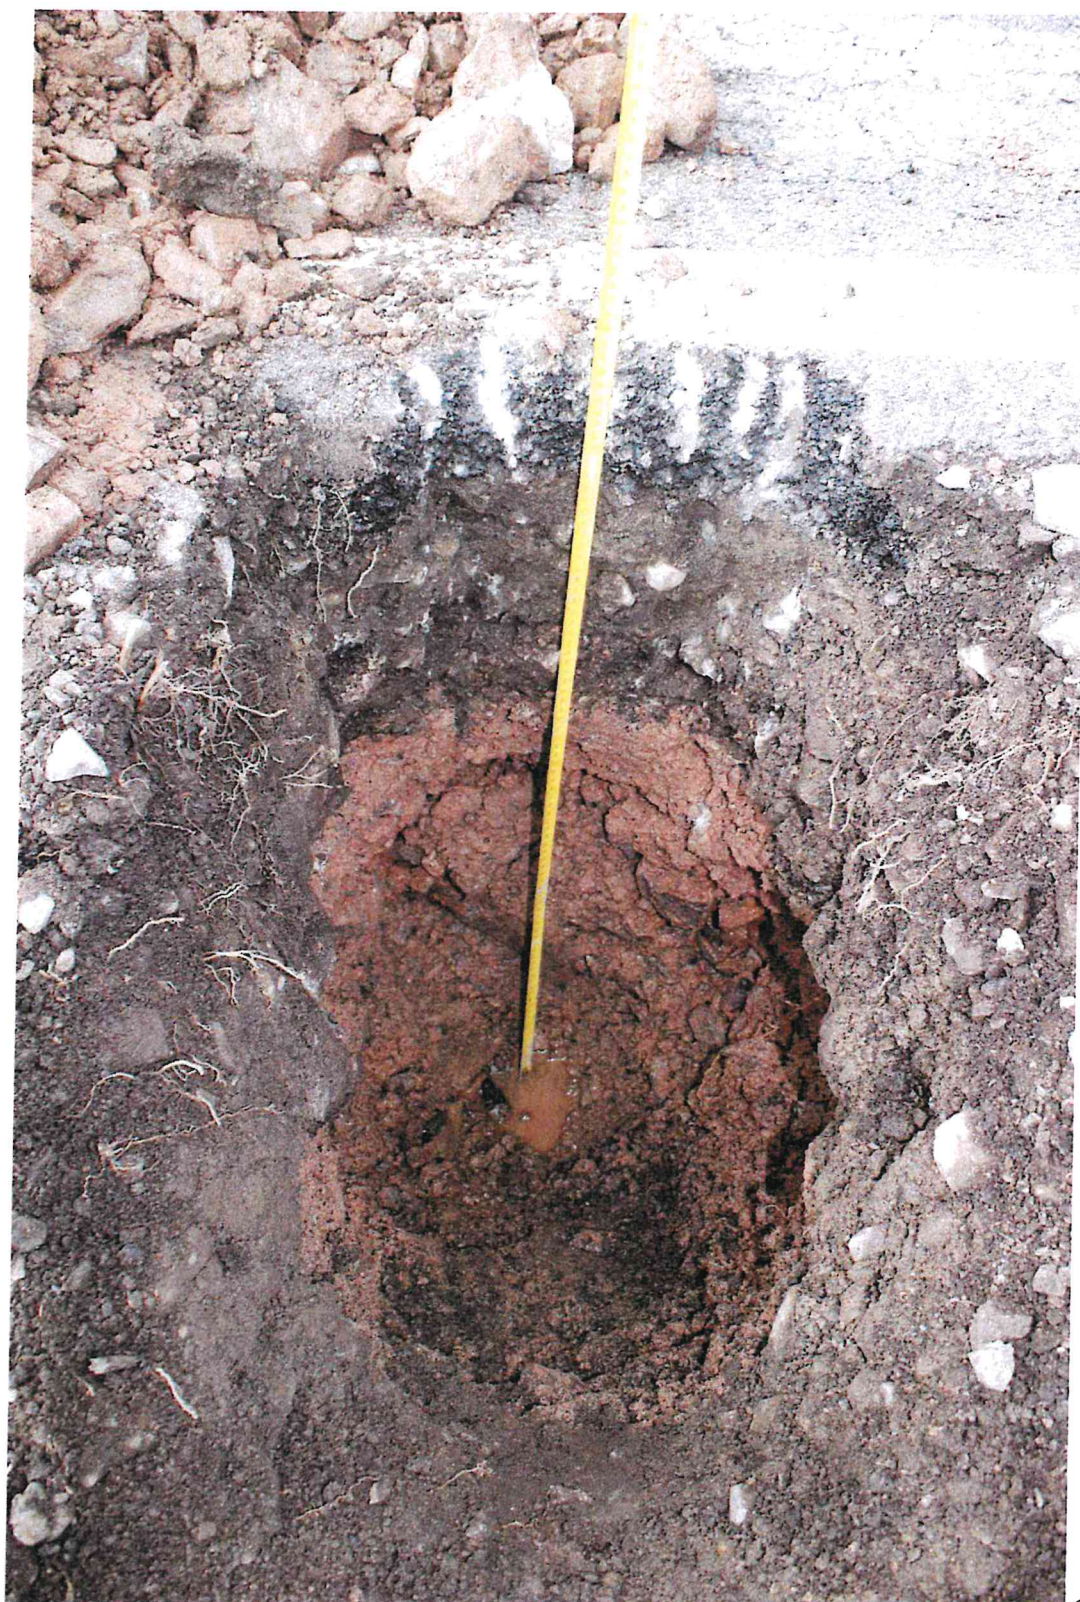
Foto č. 11 – Sonda KS 2

Thloušťka asfaltových vrstev dosahuje hodnoty cca 110 mm. Podklad tvoří recyklovaná vrstva za studena o thloušťce cca 220 mm, ochranná vrstva je tvořena štěrkodrti. Podloží nebylo zastiženo, je tvořeno totožným materiálem jako ochranná vrstva. Kopaná sonda byla ukončena v hloubce cca 850 mm.

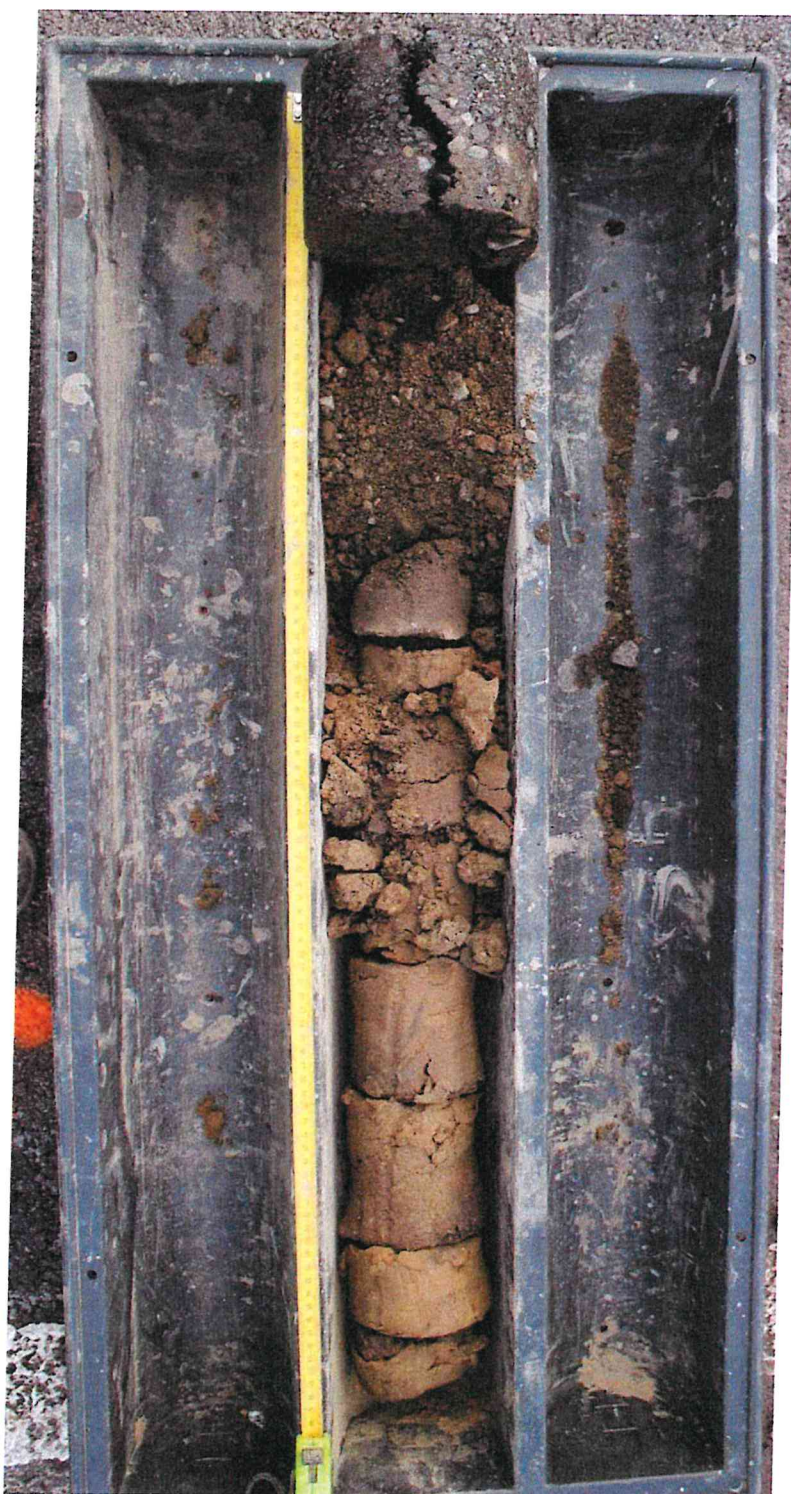
Foto č. 14 – Sonda VS 4

Tloušťka obrusné vrstvy je 45 mm, ložní vrstvy 65 mm. Podklad tvoří recyklovaná vrstva za studena o tloušťce cca 240 mm, ochranná vrstva ze štěrkodrti nebyla ve vrtané sondě zastižena. V hloubce cca 350 mm bylo zjištěno podloží vozovky tvořené zeminou klasifikovanou jako F2 CG (štěrkovitý jíl).

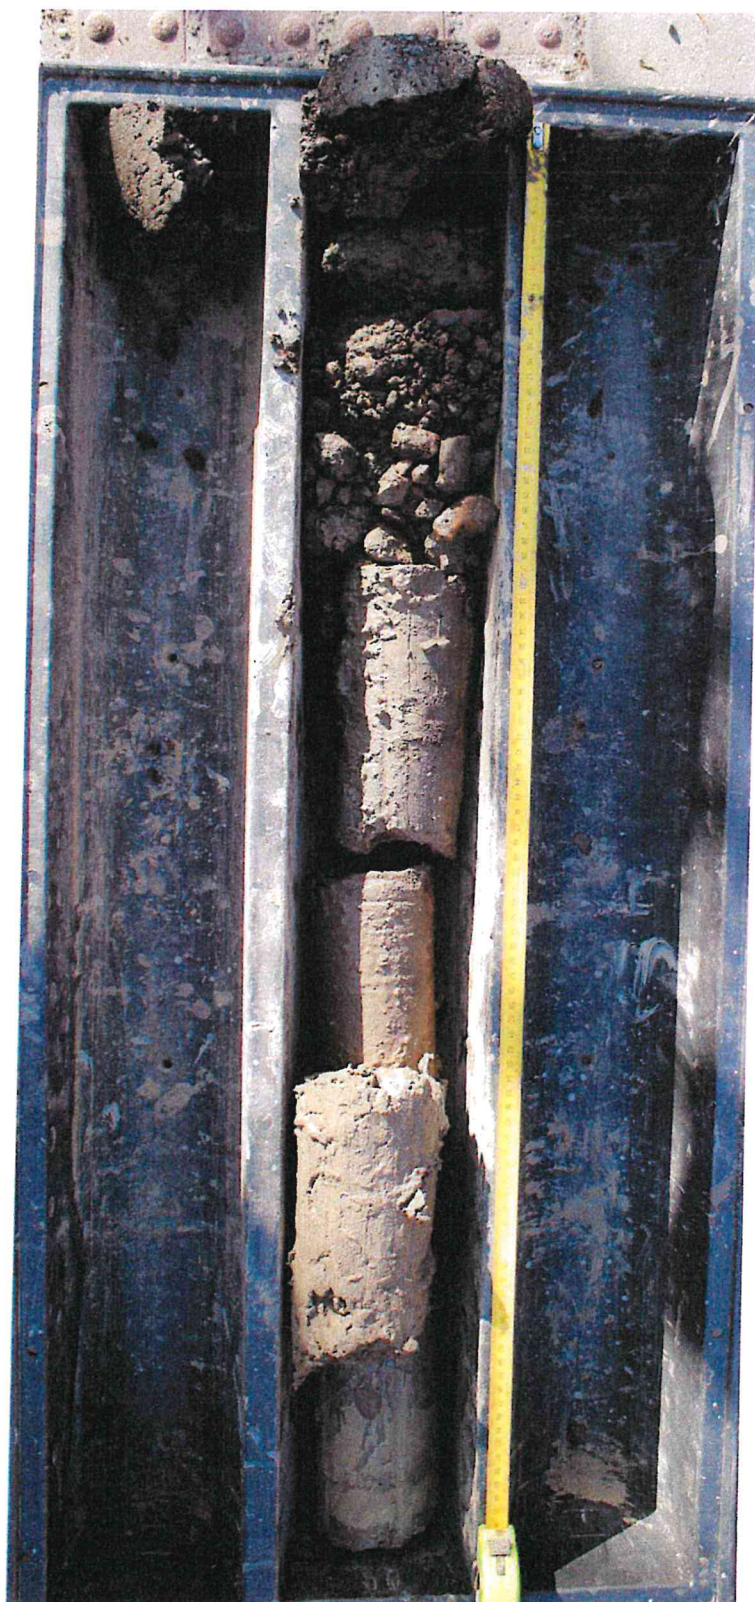
Foto č. 17 – Sonda VS 5

Tloušťka obrusné vrstvy je 50 mm, ložní vrstvy 59 mm. Podklad tvoří recyklovaná vrstva za studena o tloušťce cca 170 mm, ochranná vrstva ze štěrkodrti nebyla ve vrtané sondě zastižena. V hloubce cca 280 mm bylo zjištěno podloží vozovky tvořené jemnozrnnou zeminou klasifikovanou jako F7 MV (hlína s velmi vysokou plasticitou).
