ZNALECKÝ POSUDEK

Dodatek č. 1

PŘEDMĚT: Posouzení příčin poruch silnice II/308 HK, Slatina –
Černilov – hranice okresu Rychnov nad Kněžnou, I. a
II. Etapa z hydrogeologického hlediska

DATUM: 15. 06. 2024

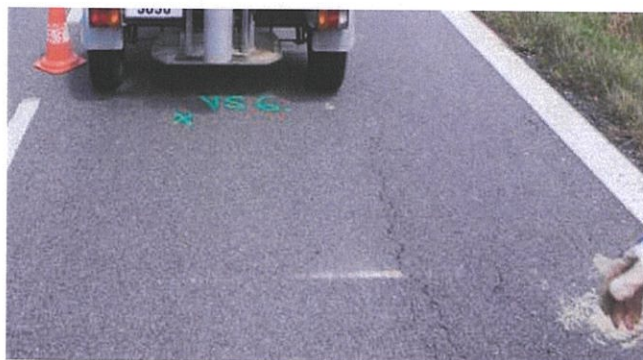
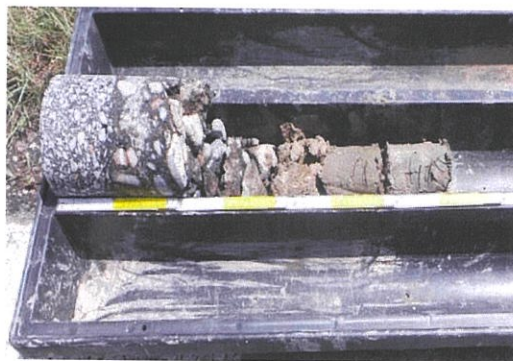
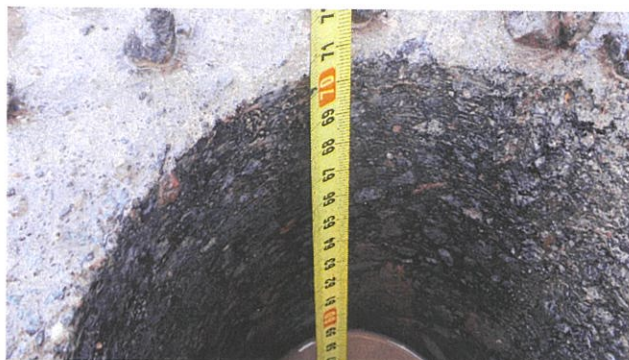
Obrázek 1 – Místo vrtané sondy VS 6 ve střední části vozovky (bez sanace podloží). Odebraný vývrt do hloubky 0,7 m dokládá asfaltové vrstvy 113 mm, recyklaci 167 mm, penetrační makadam 100 mm a podloží plastické konzistence. Ustálená hladina vody je 0,26 m pod povrchem vozovky

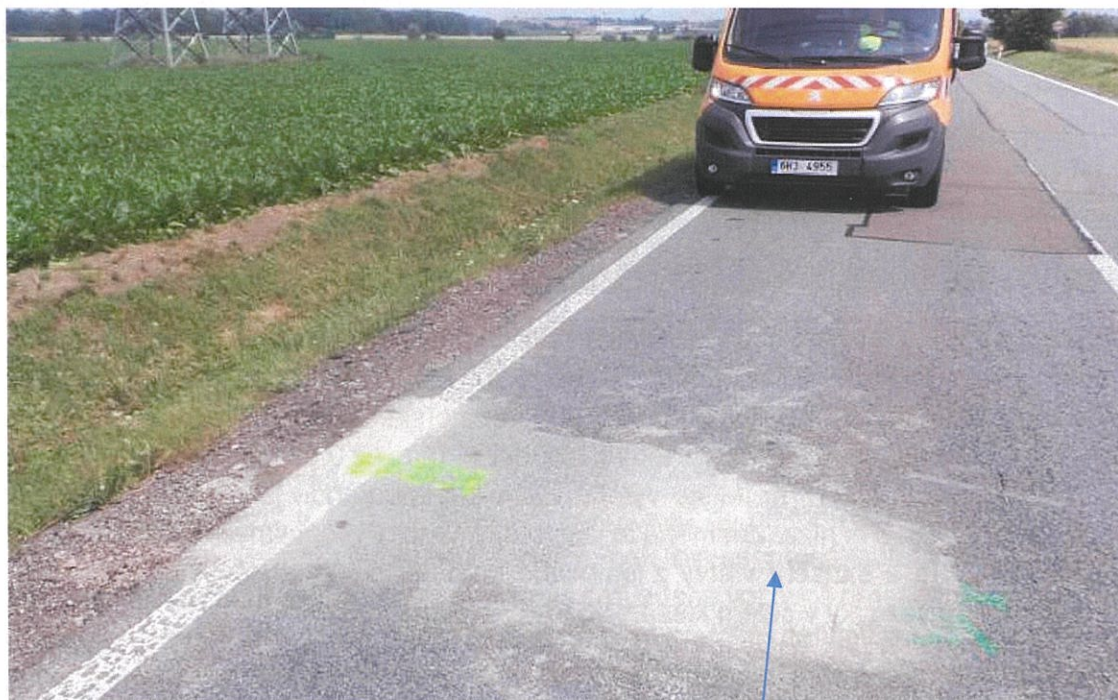
Místo odběru dokumentují snímky v příloze 2 na straně 12, došlo zde k rozsáhlému porušení vozovky se síťovými trhlinami a mezery byly vyplněny jemnými částicemi. Oprava porušeného místa je vidět i na obrázku 3 pod stojícím autem.

Obrázek 3 - Pohled na místo kopané sondy 13 a vrtanou sondy VS 14 v km 9,570

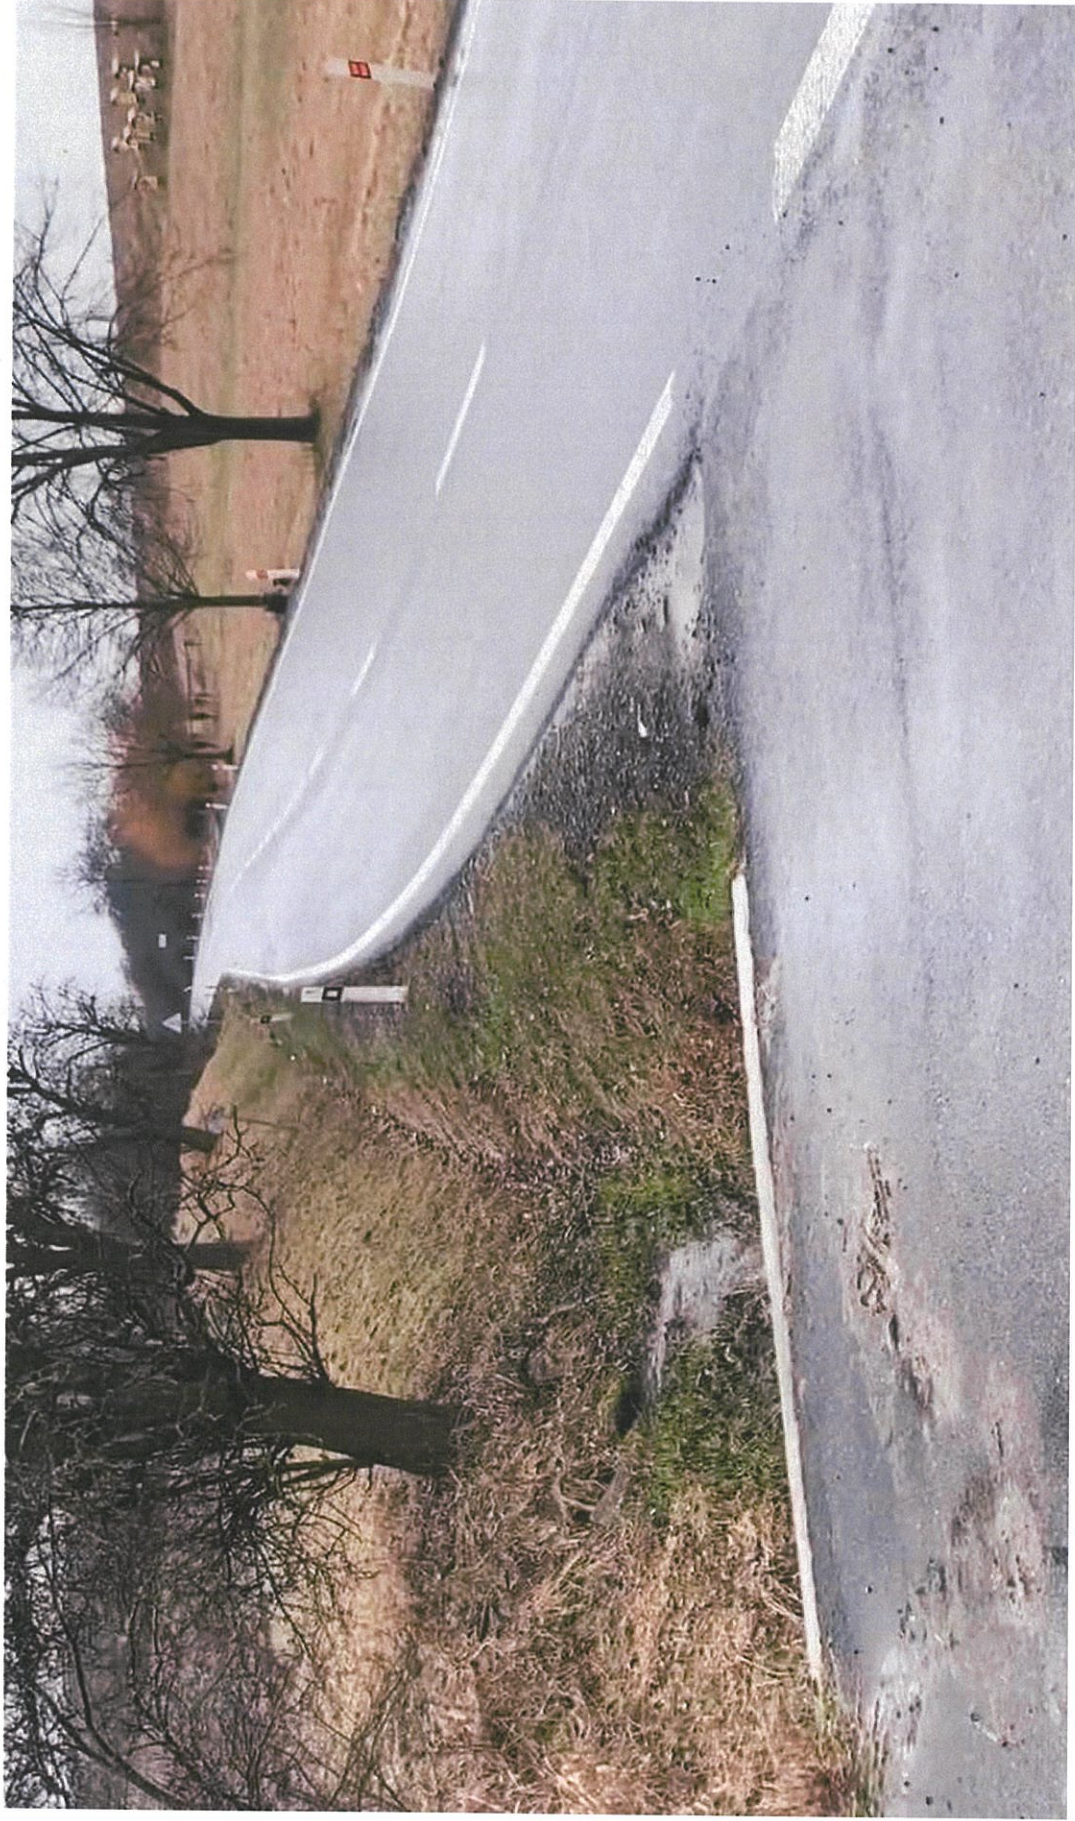
Obr. 3 - Současný stav v km 9,1 za deště, vyústění kanalizace odvodňující rybník. Vozovka je v podélném spádu 2,6 % a je bez poruch

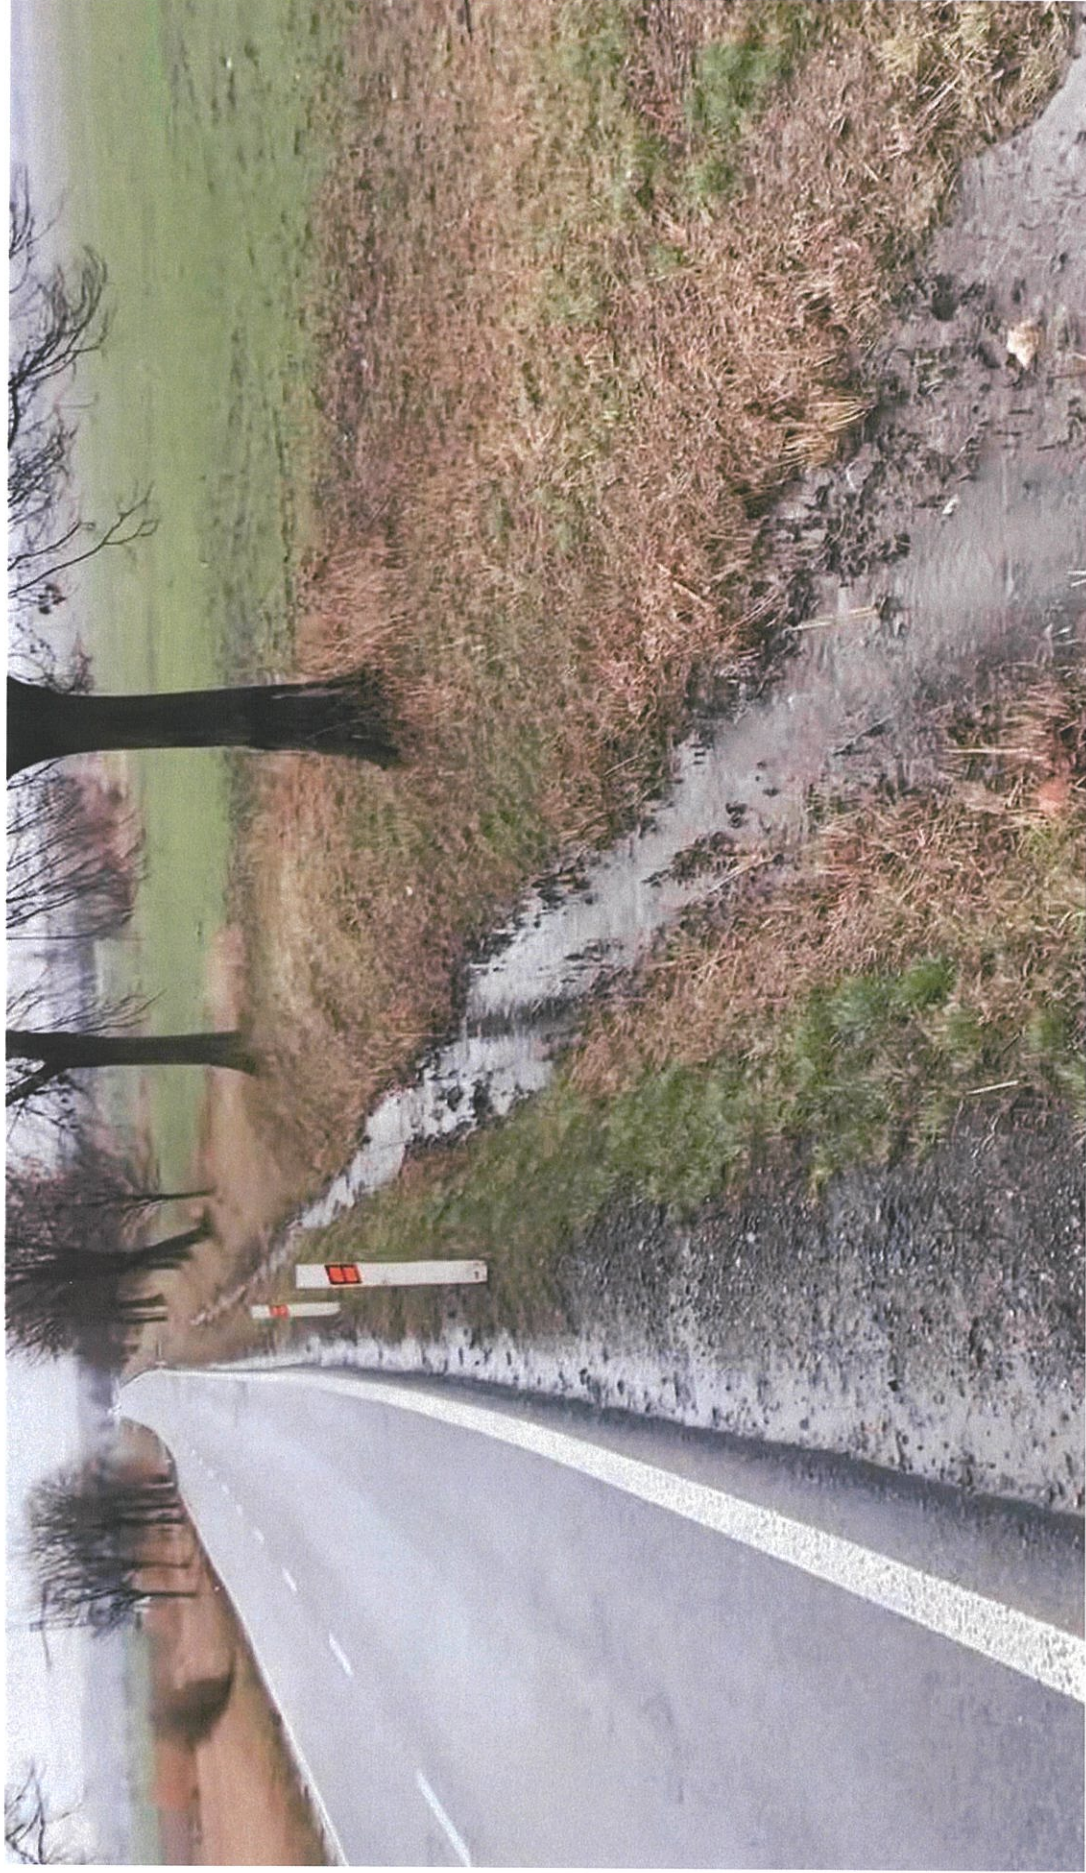
Obr. 4 - Současný stav: voda z rybníku skutečně teče příkopem, díky podélnému spádu 2,6 % je vozovka bez poruch, vzadu je spád je 1,42 % a jsou vidět poruchy

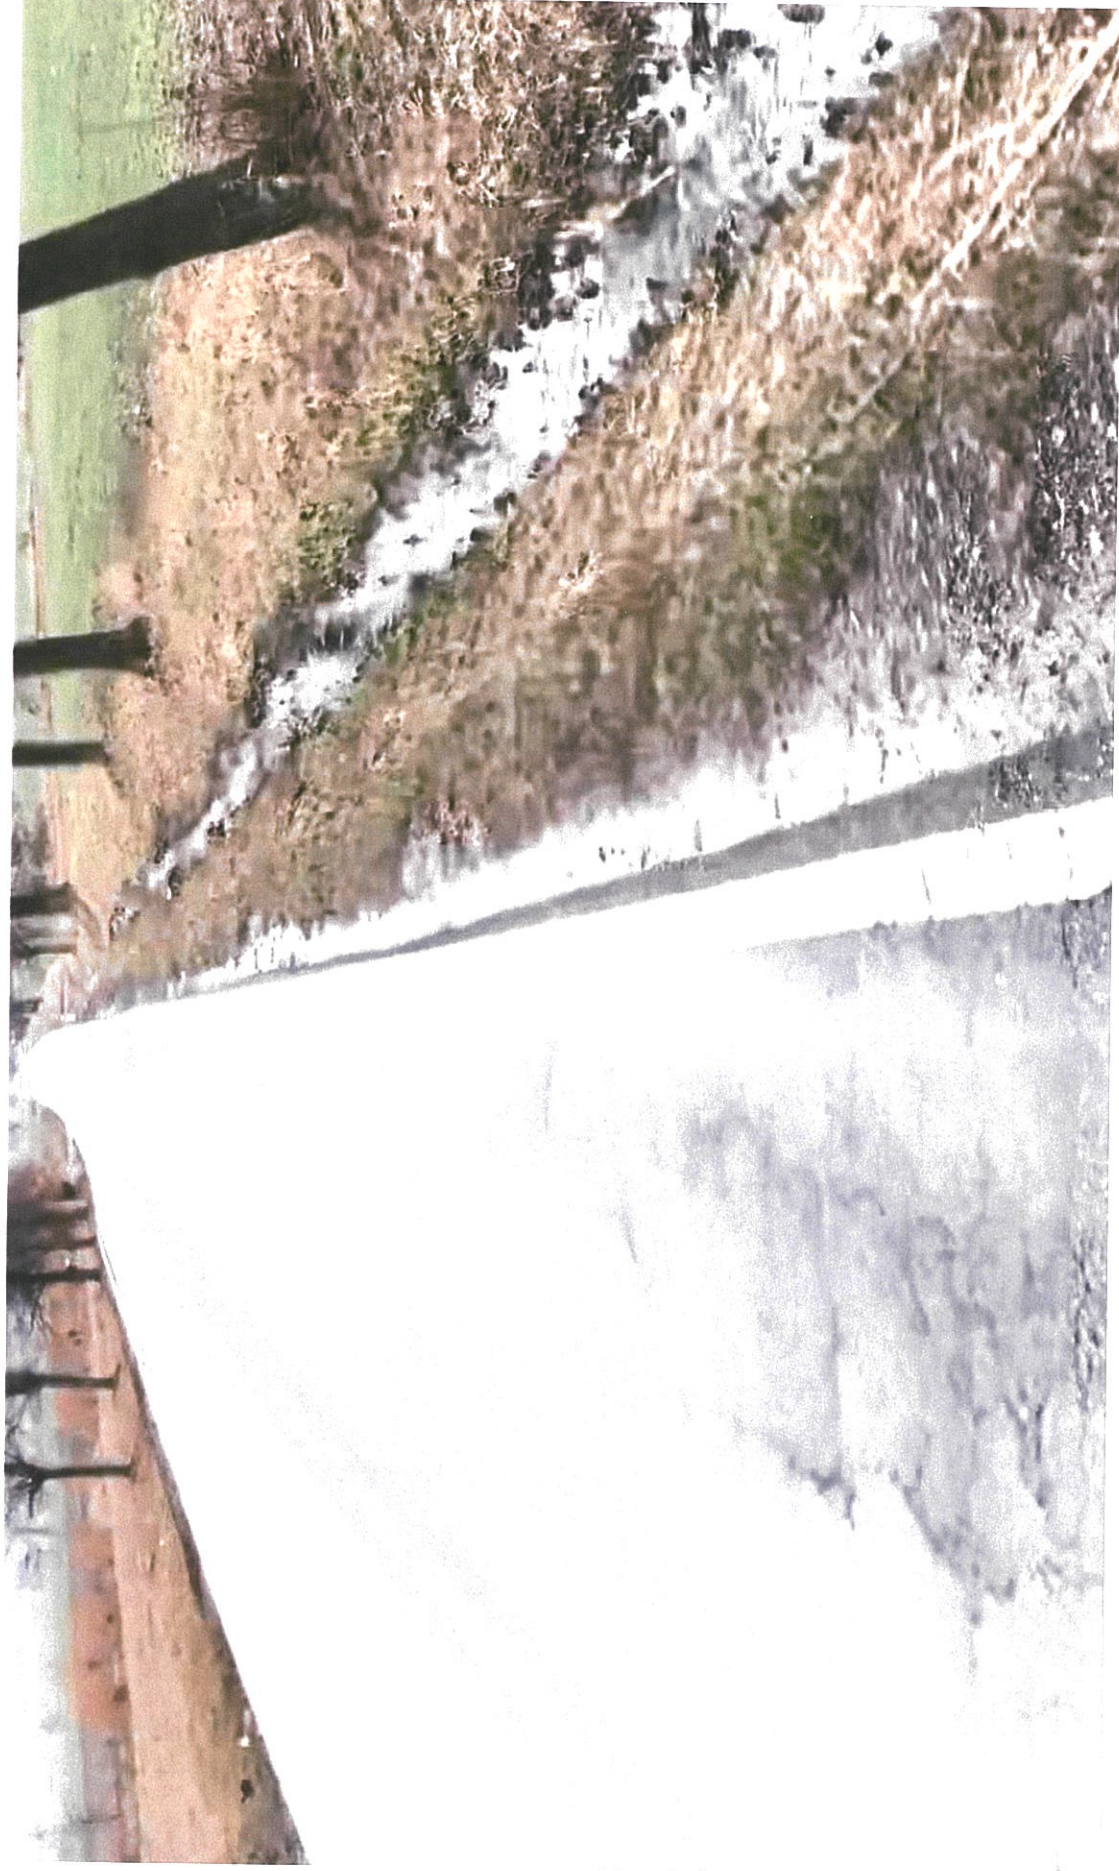
Obr. 5 - Podélný spád 1,42 %, pomalu odtékající voda a poruchy okraje vozovky

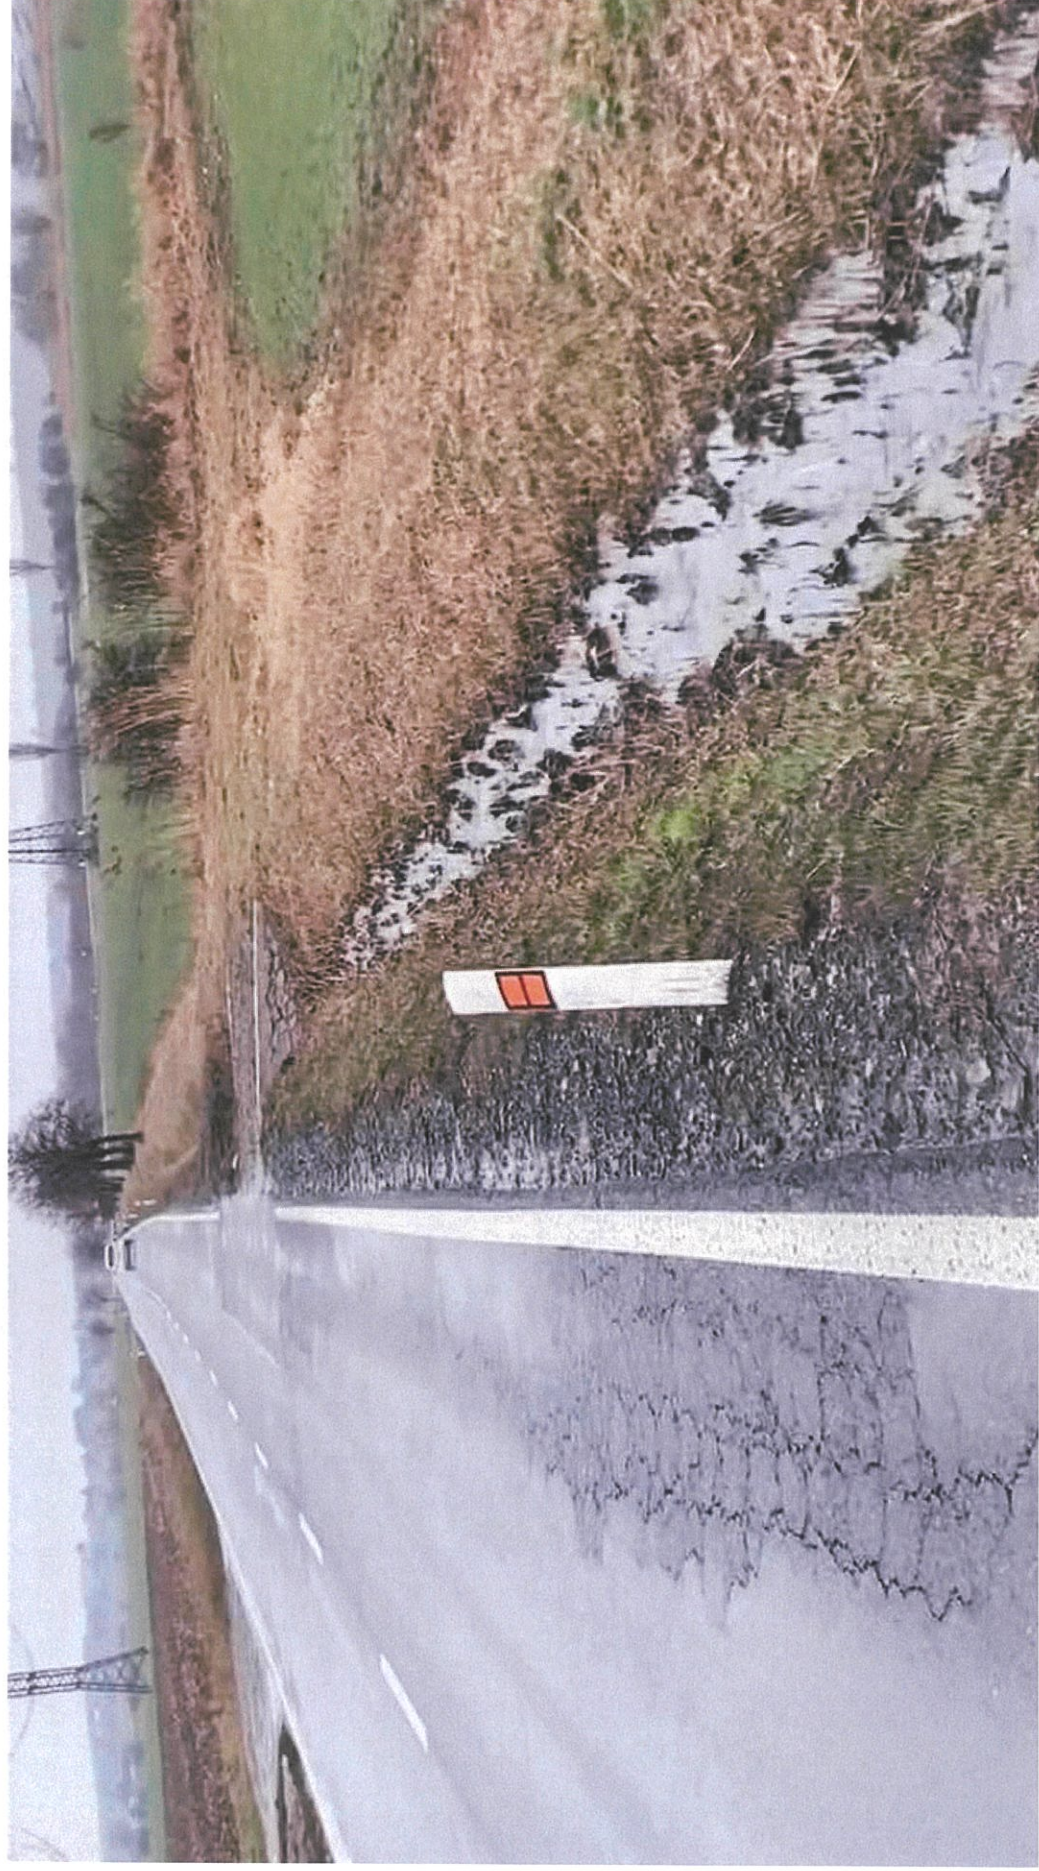
Obr. 6 - Pomalu odtékající voda a poruchy okraje vozovky před propustkem v km 9,31. Málo hluboký příkop, ten nemůže odvést vodu protékající v celé délce vozovky sanací podloží, a naopak zavodňuje vozovku a poruchy jsou úplnou ztrátou únosnosti vozovky díky zavodnění podloží vozovky. Podélný spád je pouze 0,86 %, ale bylo jej možno zvýšit, viz obr. 7

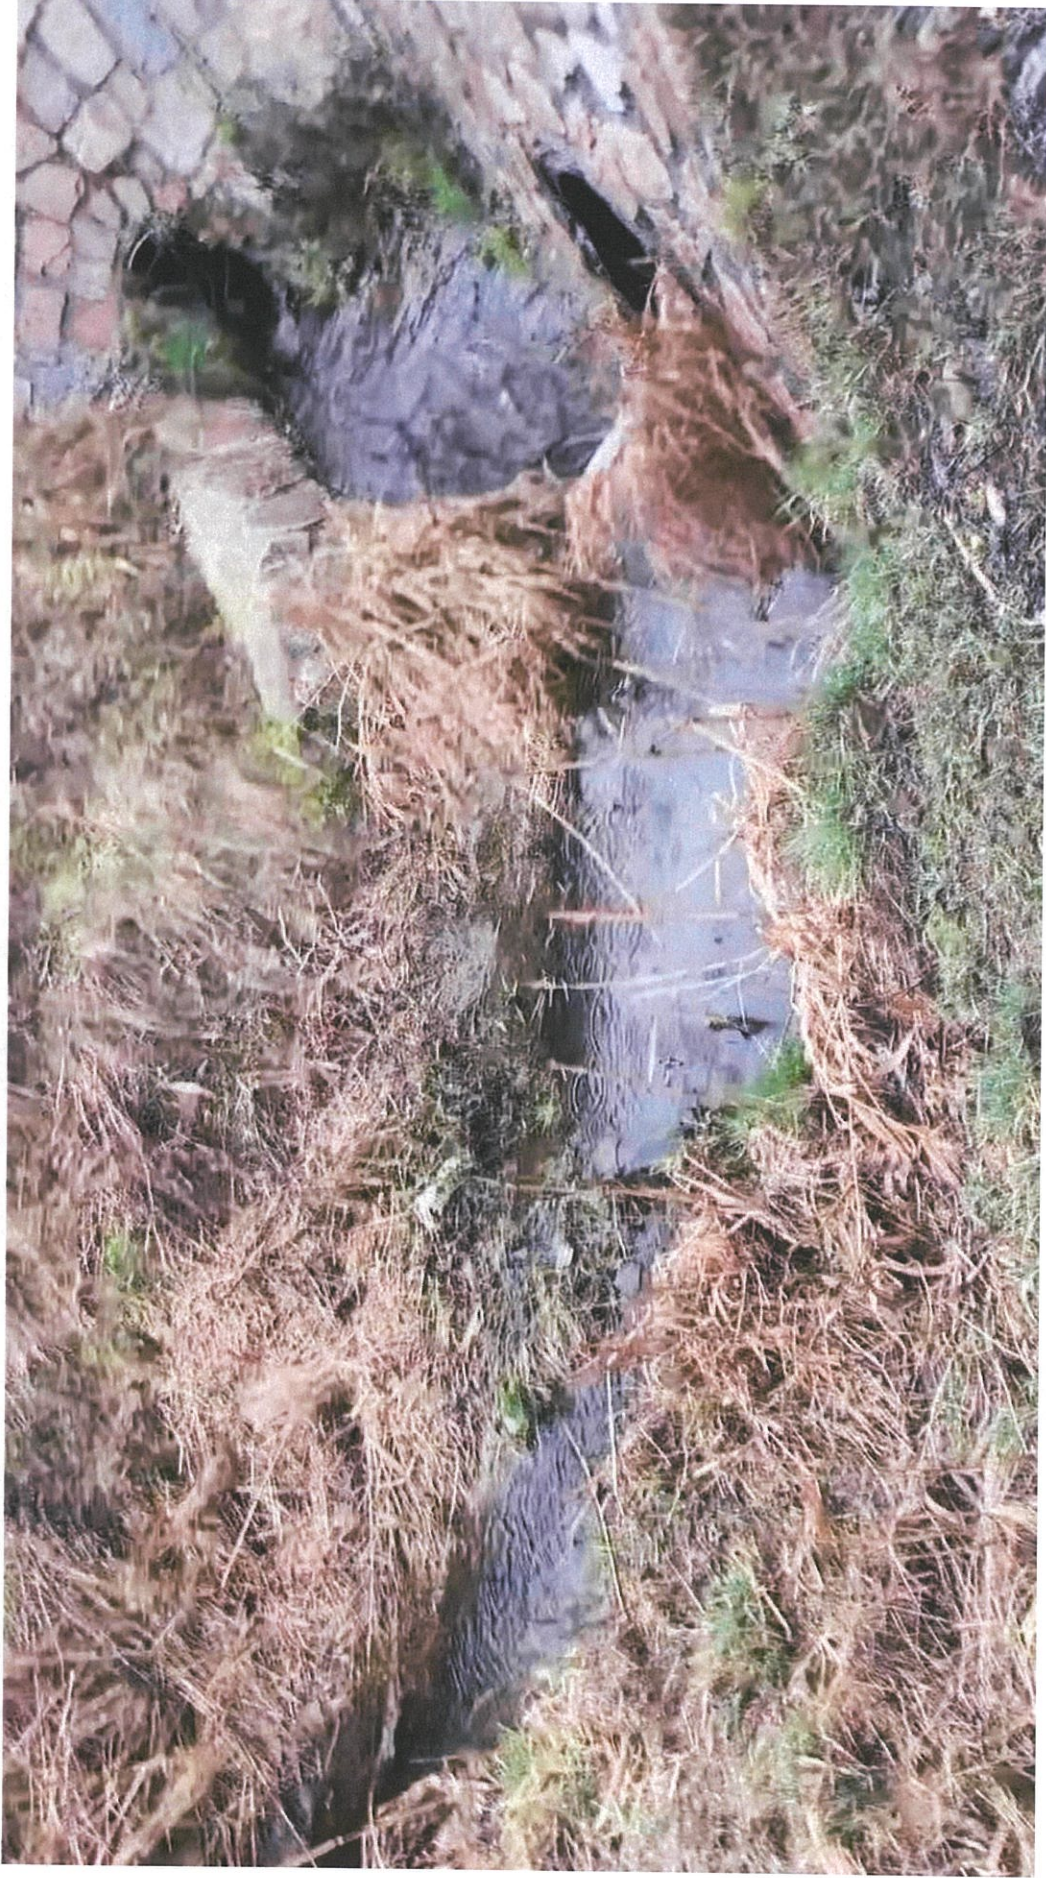
Obr. 7 - Detail prokazující, že bylo možno prohloubit příkop a odvést vodu snížením potrubí pod sjezdem na pole (viz. Obr. 6). Podélný spád 0,86 % je na délce 30 m, čili zvýšení spádu na 1,8% bylo možno tuto předešlou lagunu vyprázdnit do potoka. Vpravo nahoře je výtok z potrubí pod sjezdem na pole, vpravo dole je potrubí propustku v km 9,310, rozdíl výšek je větší než 30 cm. Vážný nedostatek jak v projektu, tak při realizaci

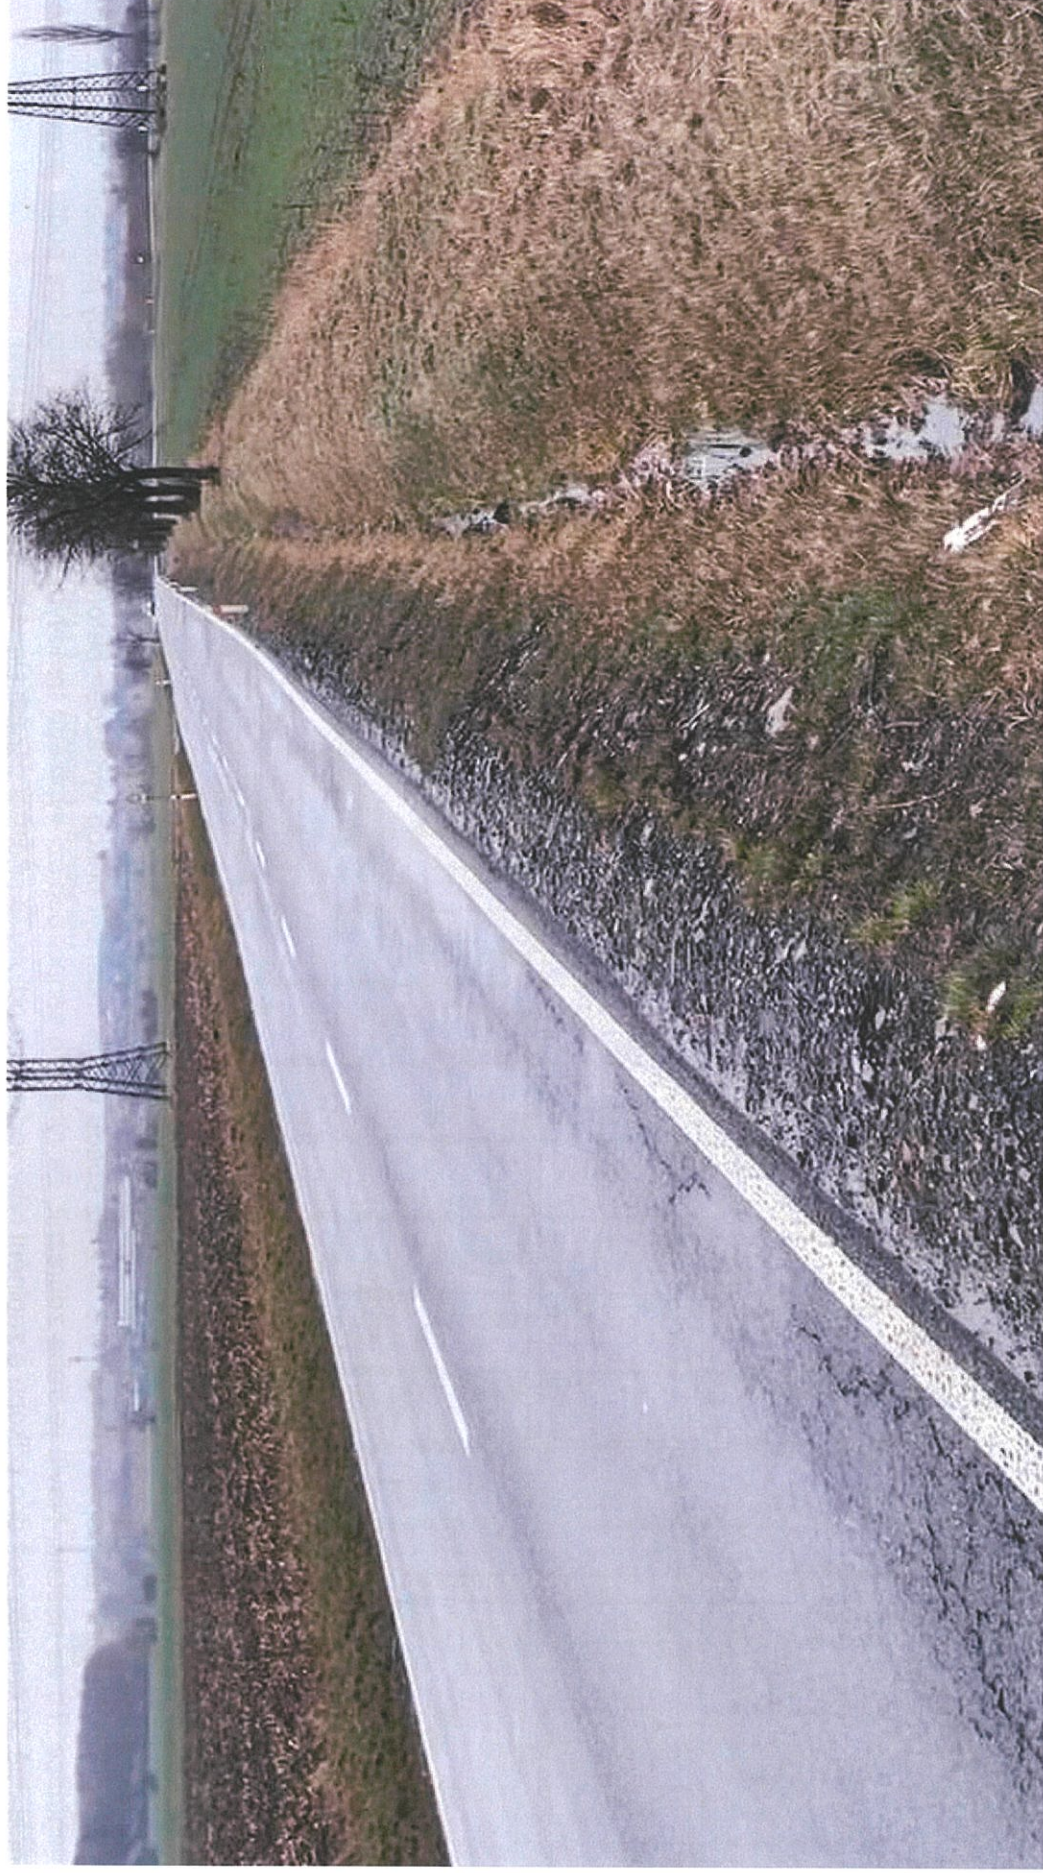
Obr. 8 - Pokračování úseku. Voda stojí v příkopu a souvislé poruchy vozovky. Tento stav vysvětluje podélný profil na dalším obrázku. Podélný spád je 0,85 % a po 50 m se snižuje na 0,27 %. Na tomto úseku byla provedena kopaná sonda KS 13 a vrtaná VS 14 dokumentující zavodnění celé vozovky až pod asfaltové vrstvy. Porušení úseku je dokumentováno v Příloze 2 ZP 8/2023 straně 11 až 14.

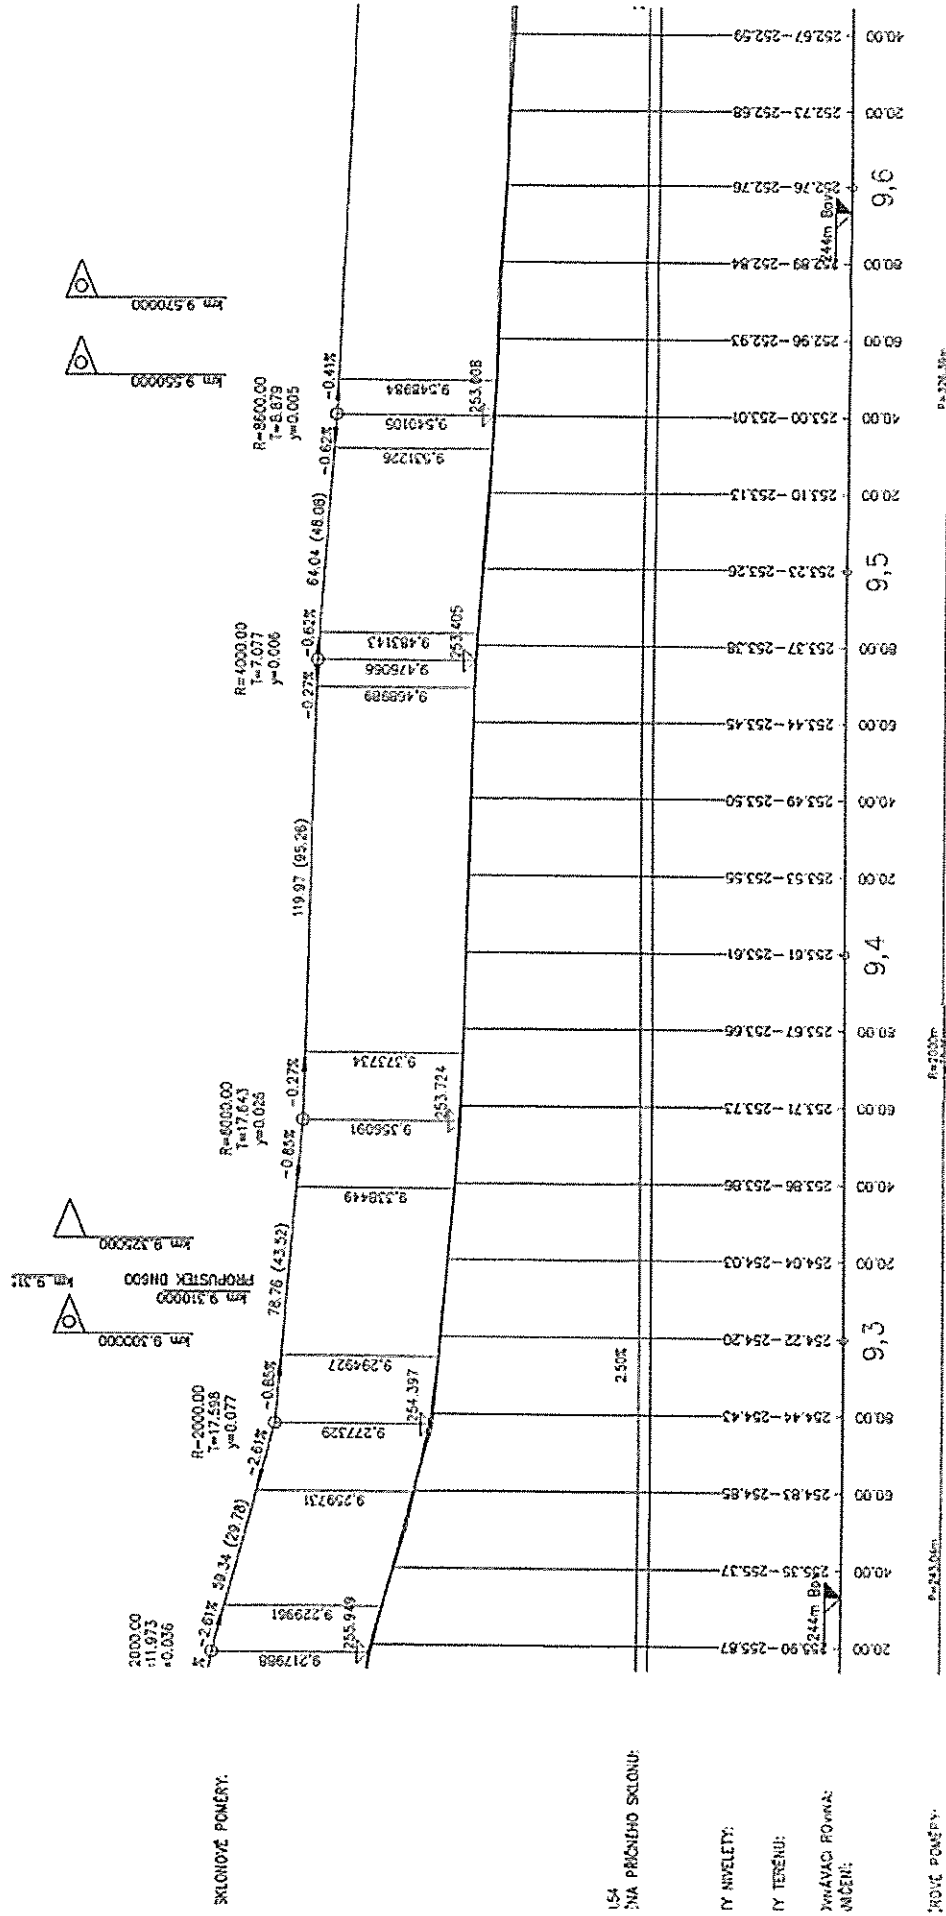
Obr. 9 - Od propustku na předešlé fotografii je podélný sklon 0,85 % a po 50 m se dokonce snižuje na 0,27 % a od km 9,54 se zvýšil na 0,41 %. ČSN připouští minimální spád příkopu 0,3 % a až spádu 0,5 % musí být příkop vydlážděn betonovými tvárnicemi, aby proudění vody nebránila vegetace. To se nestalo. Navíc je třeba zdůraznit, že rýha pro sanaci podloží vyplněná lomovým kamenem je v hloubce podle projektu ještě o nejméně 30 cm níže než dno příkopu a zaplnění rýhy vodou bez odtoku je příčinou poruch.

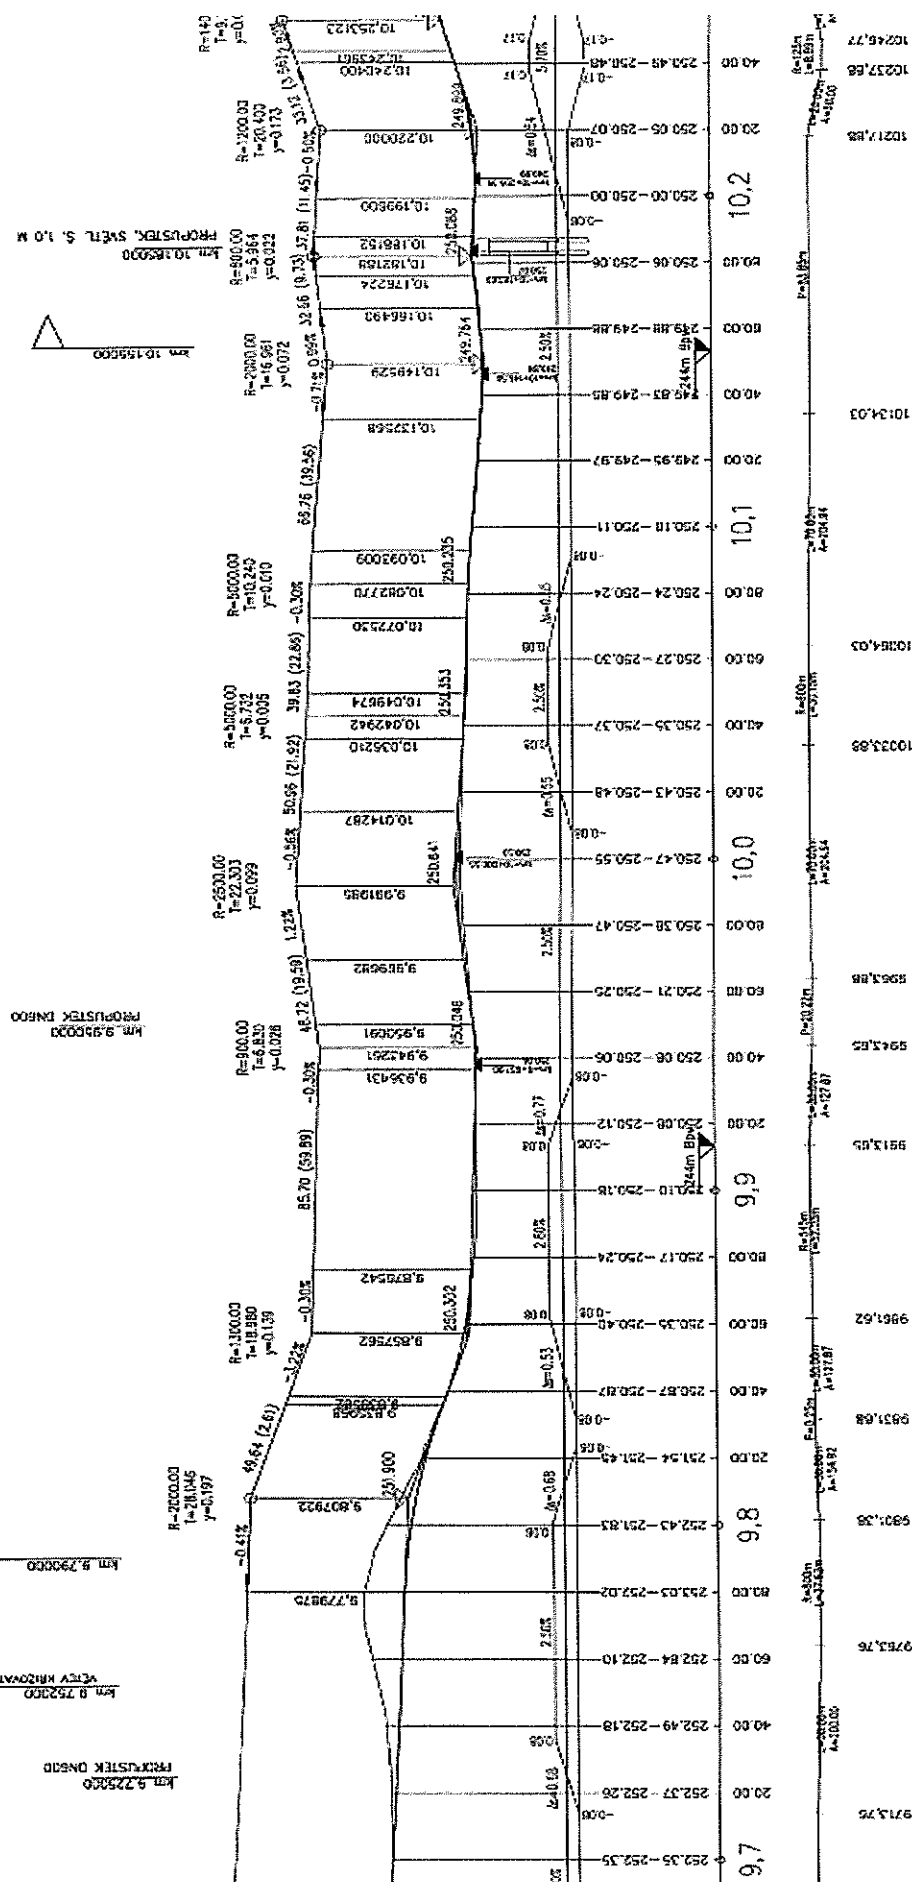
Obr. 10 - Podélný profil, pokračování. Je vidět snížení povrchu vozovky s možností odvodnění levým příkopem před km 9,8. V zápisech je zmíněno provedení vsakovacího příkopu v km 9,9 až 9,940 a v km 10,440 až 10,480, což je technicky neznámý termín. Pokud se tím myslelo prohloubení příkopu a vysypání štěrkem, pak lze výsledek posoudit podle fotografie na obr. 12. Původní stav je v ZP 8/2023, Příloha 2 str. 24 dle

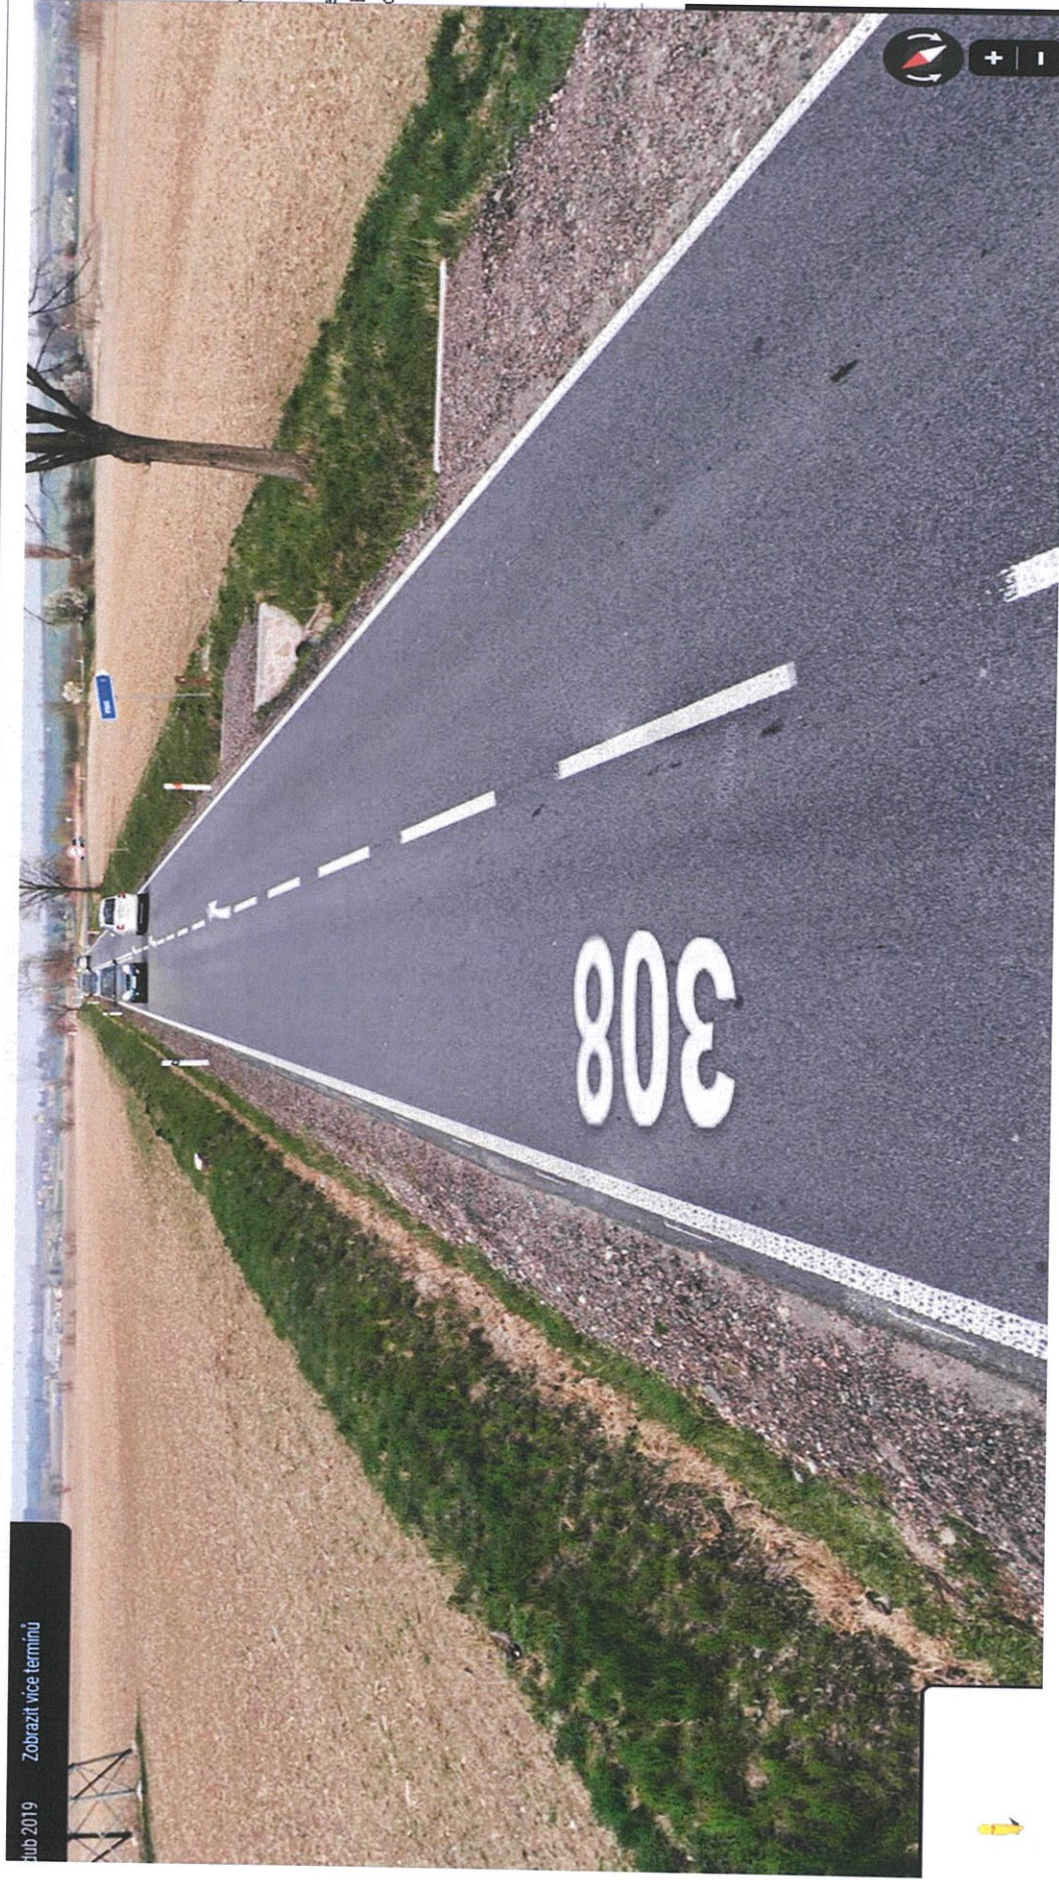
Obr. 11 - Vzadu před odbočením na Výravu je propustek v km 9,752. Délka příkopu od propustku 9,310 až do propustku 9,752 je 442 m a výškový rozdíl je 2,01 m. V levém příkopu je vrstva jílu, což může znamenat, že do příkopu přitéká také povrchová voda z pole nebo vody vytékající ze sanace podloží.

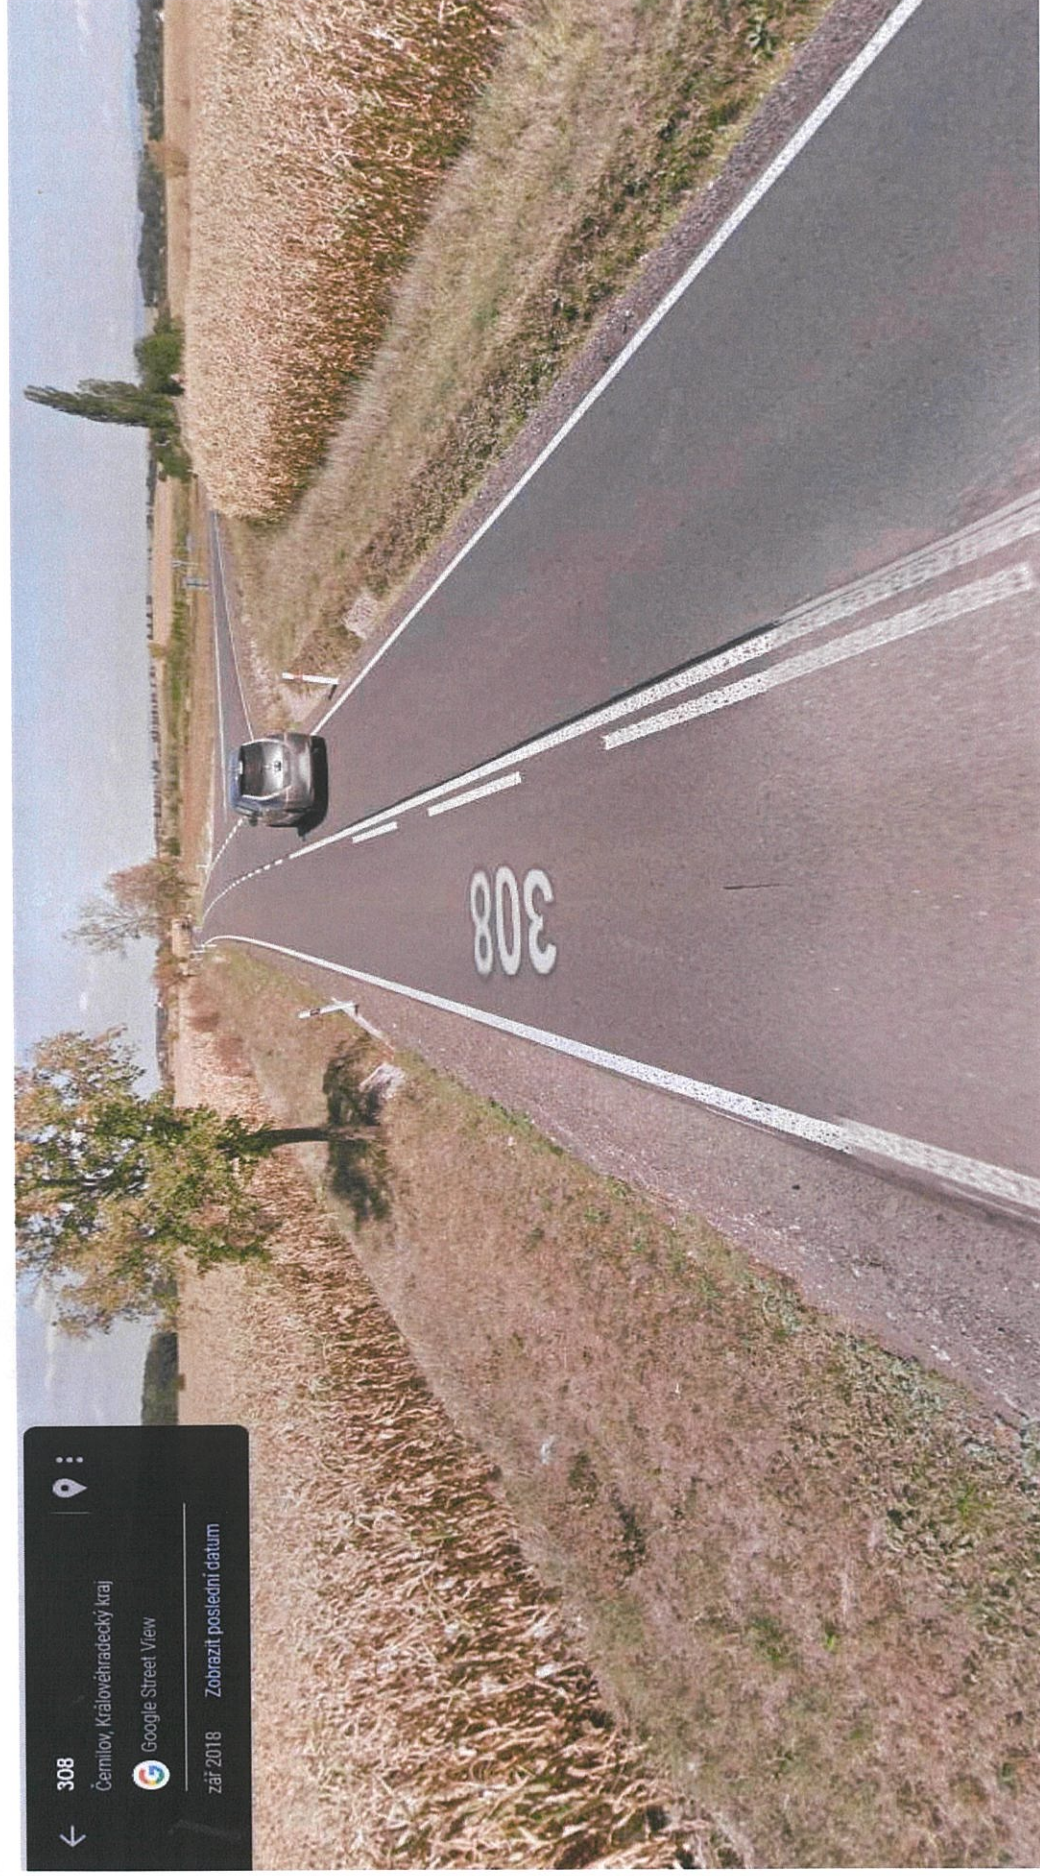
Obr. 12 - Propustek 9,752, voda by měla odtékat z propustku do vodoteče směr Výrava, ale zároveň by mohla odtékat levým příkopem až do Malostranského potoku. V příkopu ve směru na Výravu je vidět na dně příkopu štěrk (zřejmě „vsakovací příkop“, zanesený jílovitou zeminou. Odvedení vody v příkopu se tím nezměnilo (původní stav je v Příloze 1 na str. 24 ZP 8/2023 spodní obrázek)
