ZNALECKÝ POSUDEK

Dodatek č. 1

PŘEDMĚT: Posouzení příčin poruch silnice II/308 HK, Slatina –
Černilov – hranice okresu Rychnov nad Kněžnou, I. a
II. Etapa z hydrogeologického hlediska

DATUM: 15. 06. 2024

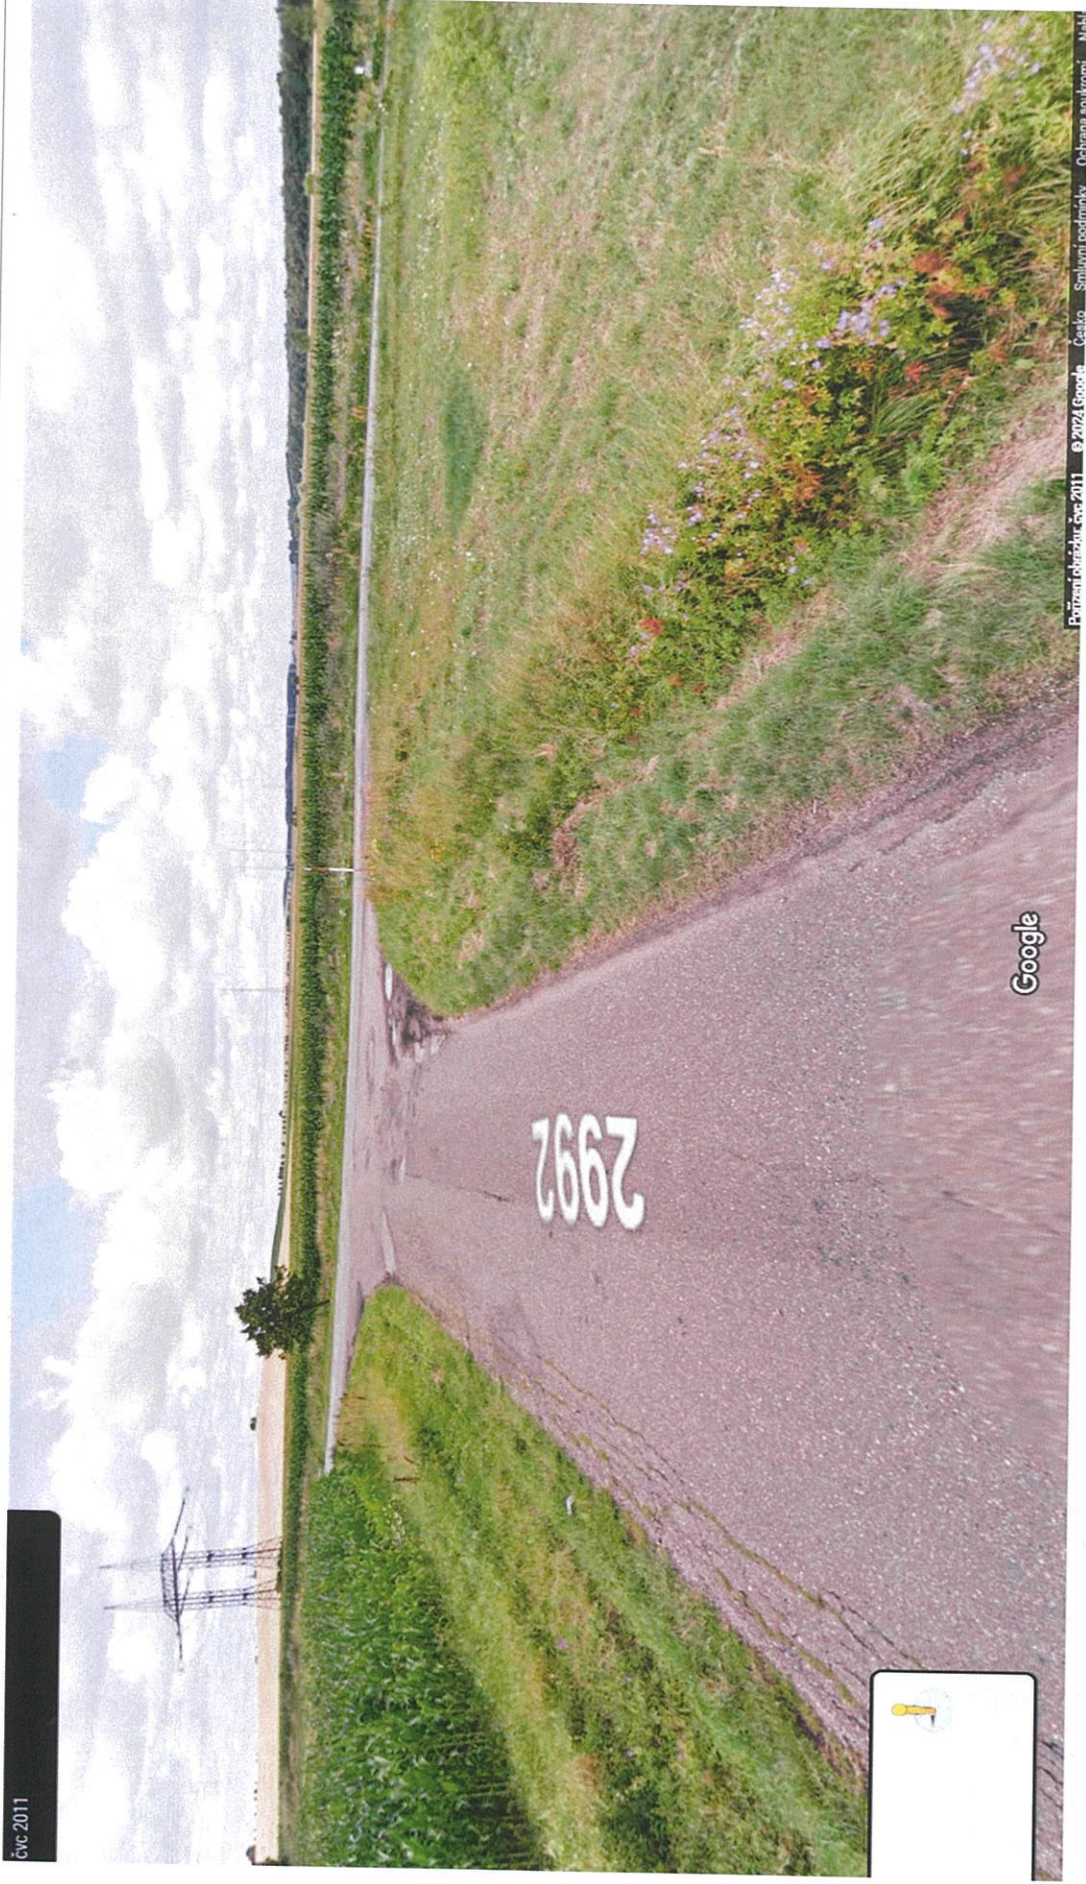
Obr. 13 - Pohled ze silnice ze směru od Výravy z roku 2011. Je vidět, že původní silnice za křižovatkou stoupá. Projektant tento „hrb“ v podélném směru silnice navrhl odstranit, ale propustek navrhnout nemusel, stačilo prohloubit příkop

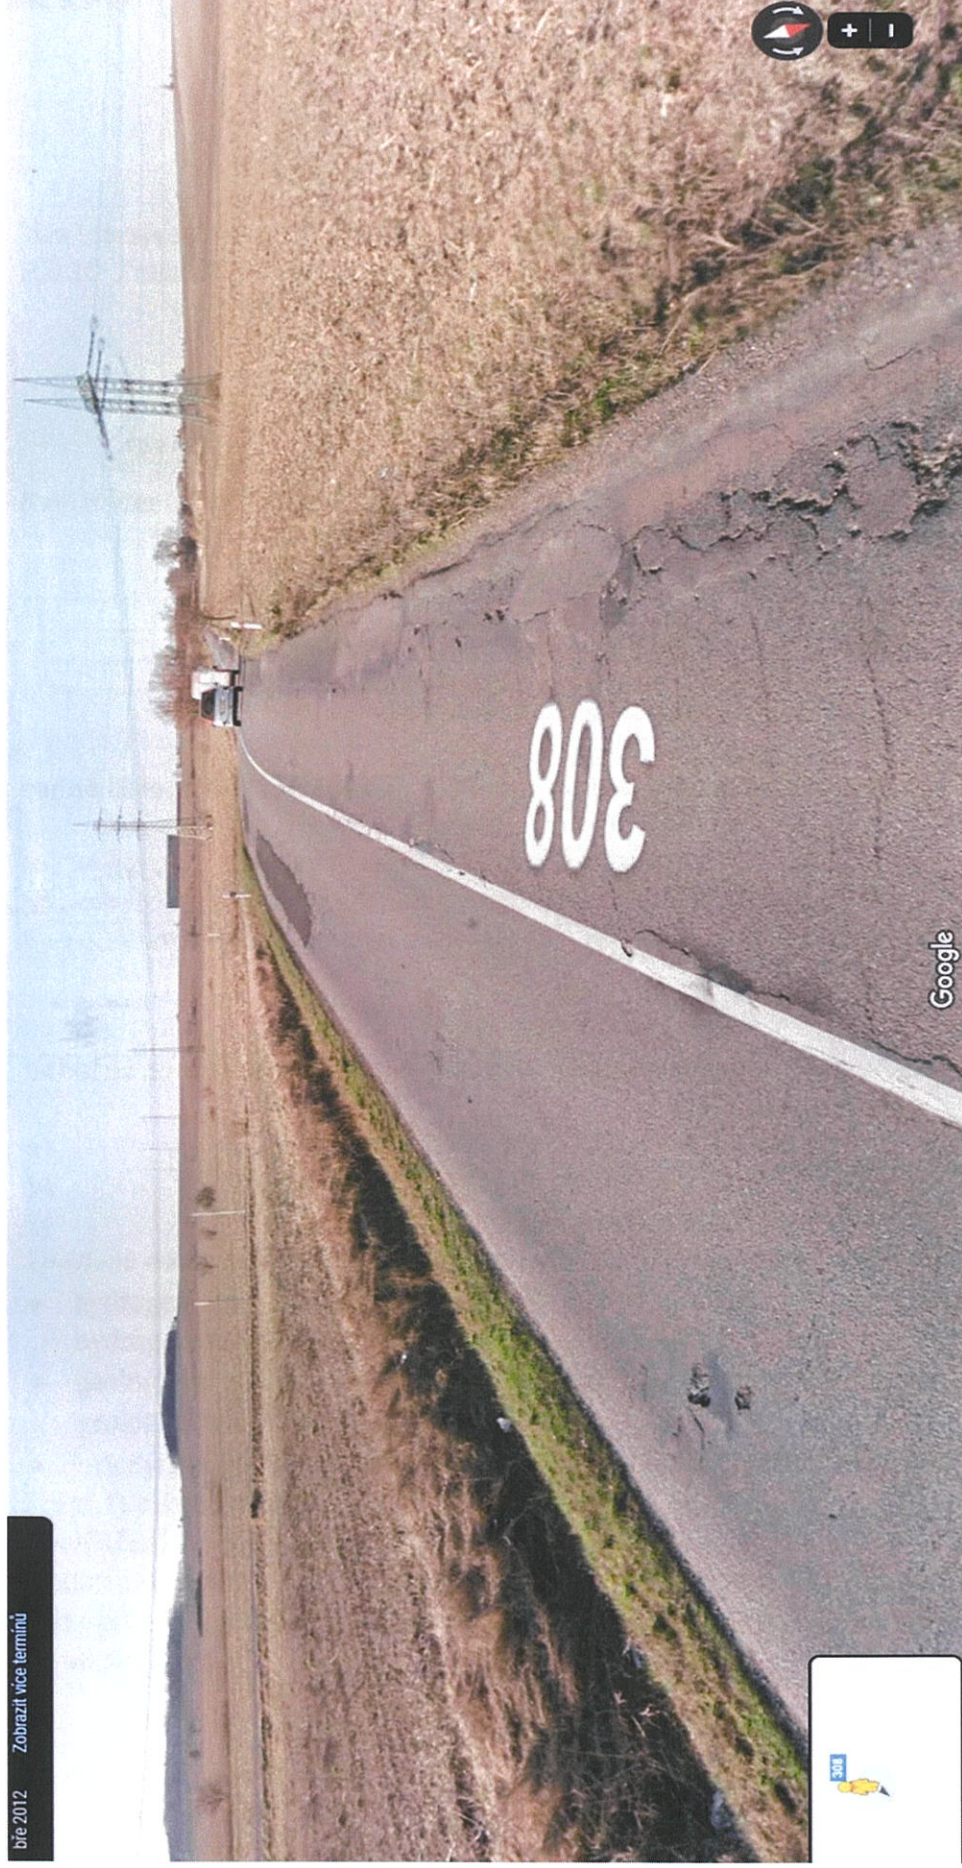
Obr. 14 - Snímek silnice před opravou z roku 2012. Je vidět, že vlastně celé území vlevo (vzhledem k opačnému pohledu proti staničení zde vpravo) od km 9,310 až 9,752 nebyl zajištěn odtok povrchové vody ze silnice. Pokud příkop na fotografii vpravo nebyl prohlouben do spádu, voda se musela se pouze vsáknout a rozbahnit jíl pod orníci a silnicí. Proto původní vozovka byla tak porušená a musela se znovu porušit. Přidání propustku a snížení vozovky za odbočením mohlo situaci řešit, ale malé spády příkopů odtok nezajistily, došlo k zavodnění sanace podloží vyplněné lomovým kamenem a vsakování vody do celé vozovky pokračuje.
