**Diagnostika vozovky
Silnice II/308 Slatina – hr. okr. Rychnov
(km 3,765 – 12,997)**

**Zpráva pro
Údržba silnic Královehradeckého kraje a.s.
Kutnohorská 59
500 04 Hradec Králové**

Listopad 2022

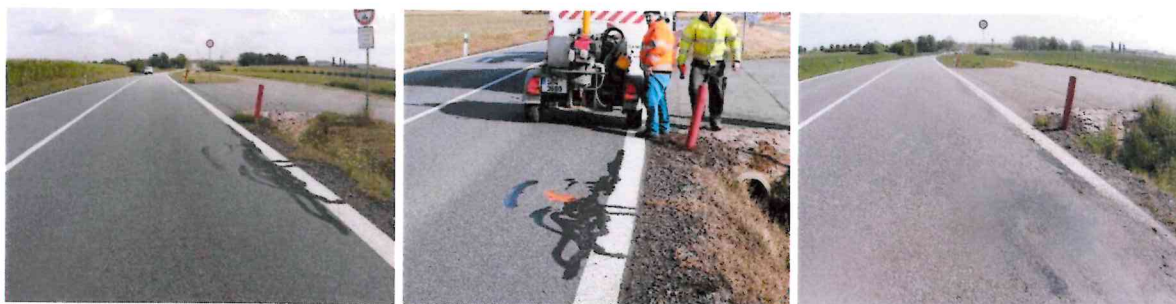
2019, 2020 (ošetřené podélné rozvětvené trhliny), 2022 (provizorní vysprávka v síťových trhlín, deformace)

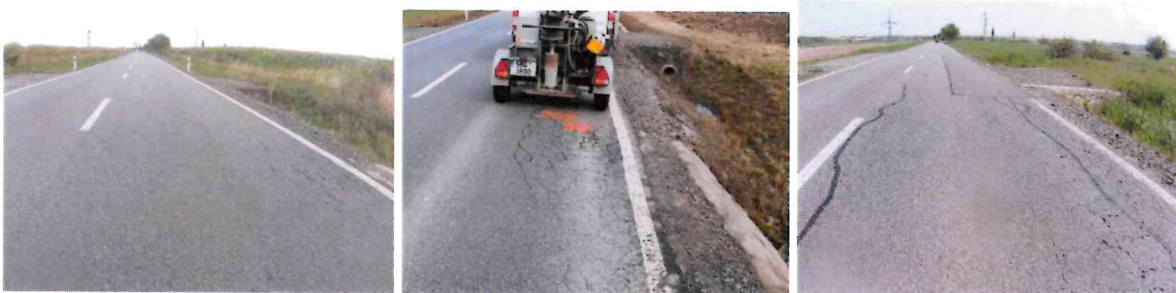
2019 (mozaikové trhliny), 2020 (síťové trhliny, deformace), 2022 (síťové trhliny, deformace, nová vysprávka)

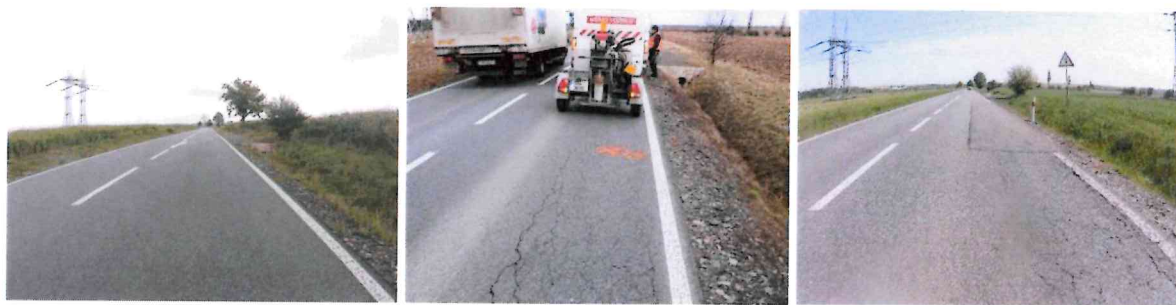
2019 (bez porušení), 2020 (síťové trhliny, deformace), 2022 (síťové trhliny – vývoj před a za vysprávkou)

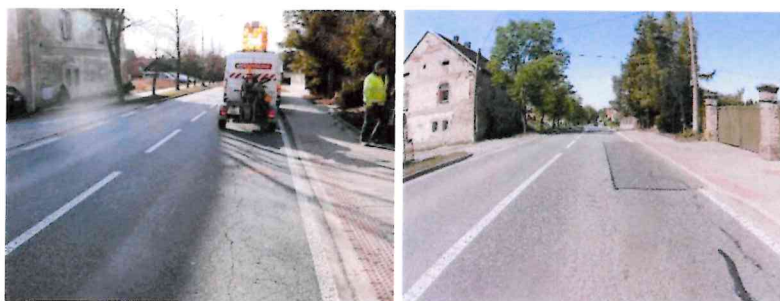
2020 (mozaikové / síťové trhliny, deformace), 2022 (síťové trhliny – vývoj před a za vysprávkou)

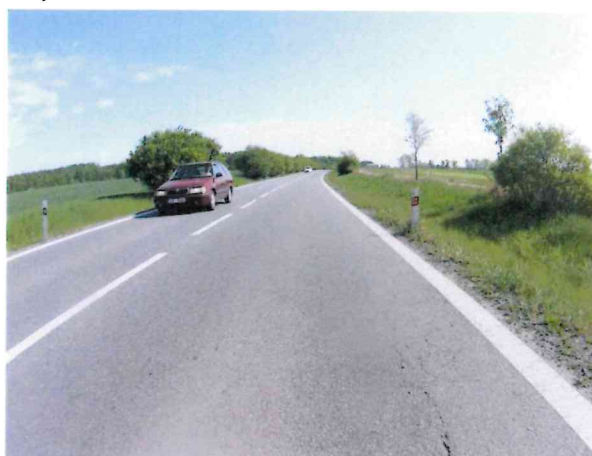
Mozaikové trhliny

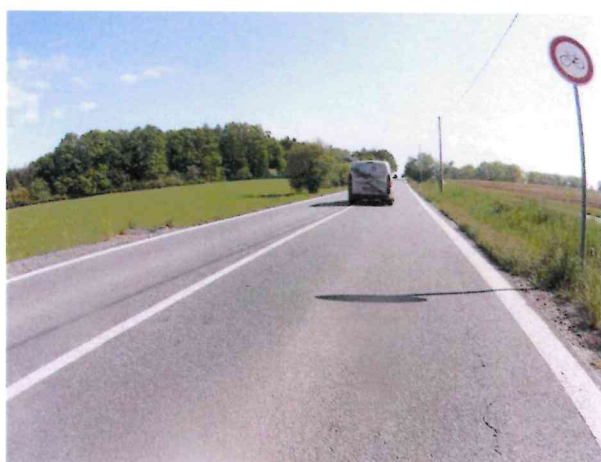
Podélná trhlina

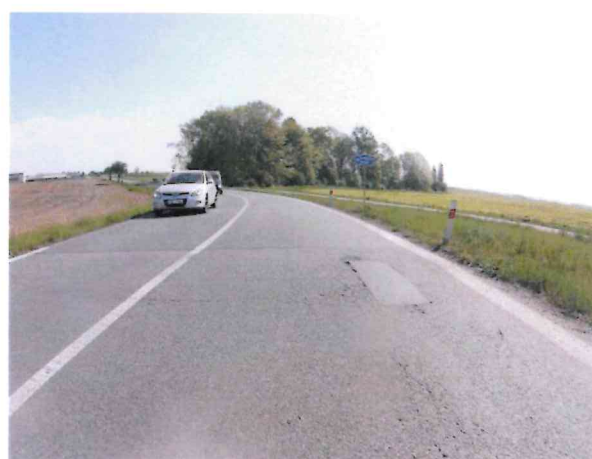
Konec úseku, mozaikové trhliny, vyspráva

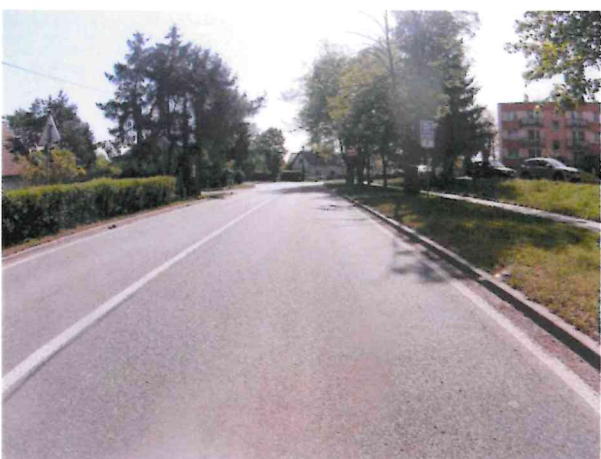
Podélná trhlina

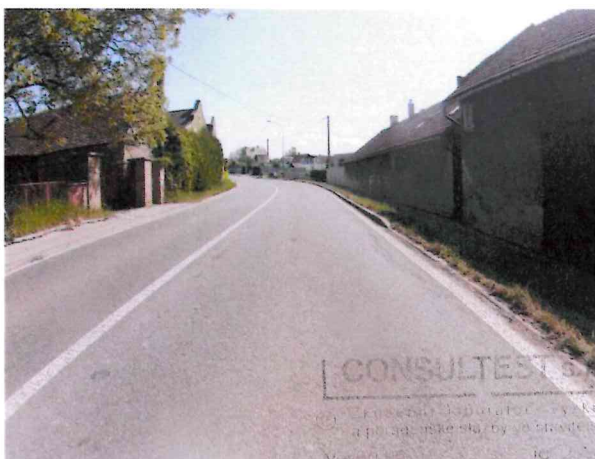
Podélné trhliny

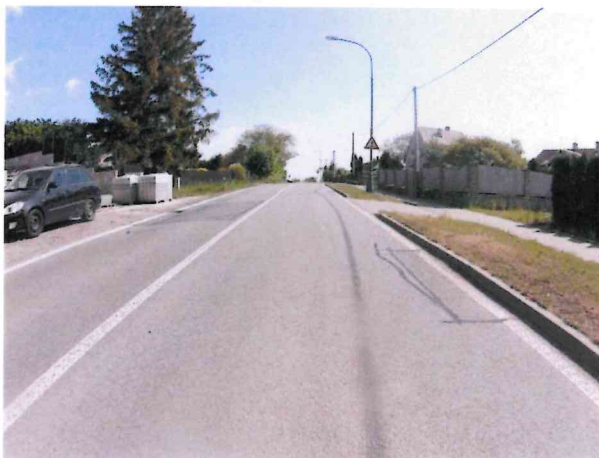
Mozaikové trhliny, vysprávkky

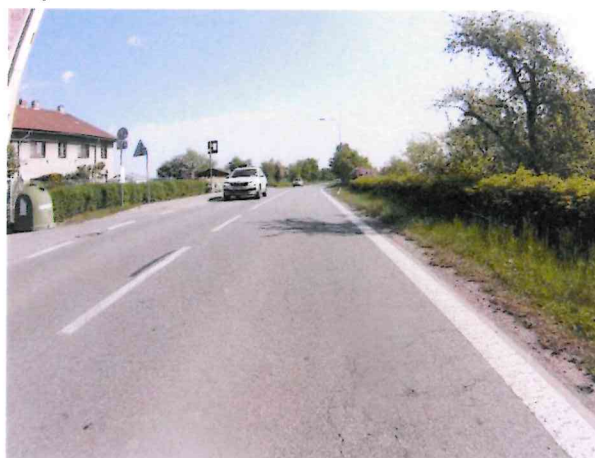
Mozaikové trhliny

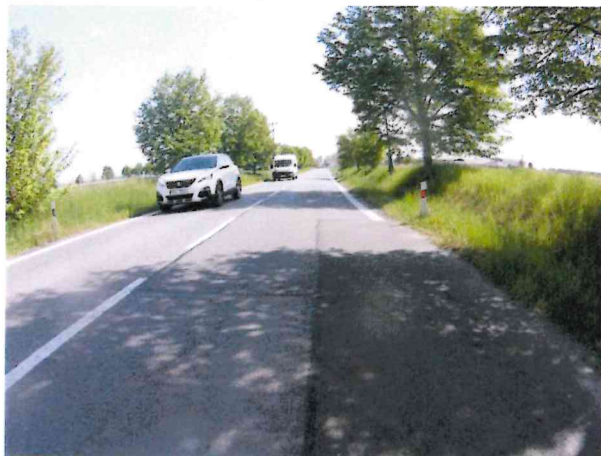
Začátek úseku, mozaikové trhliny, vyspráva

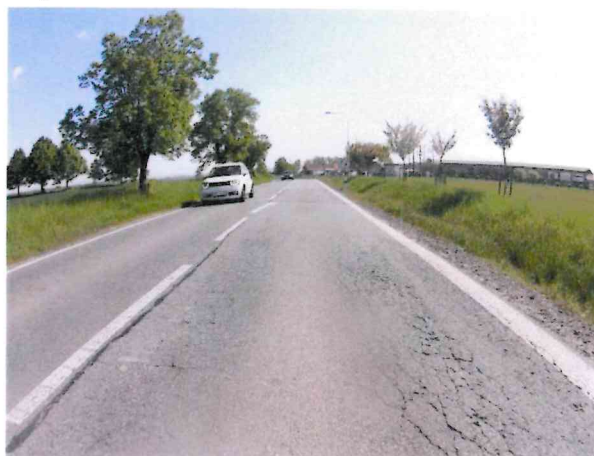
Síťové trhliny, vyspráva

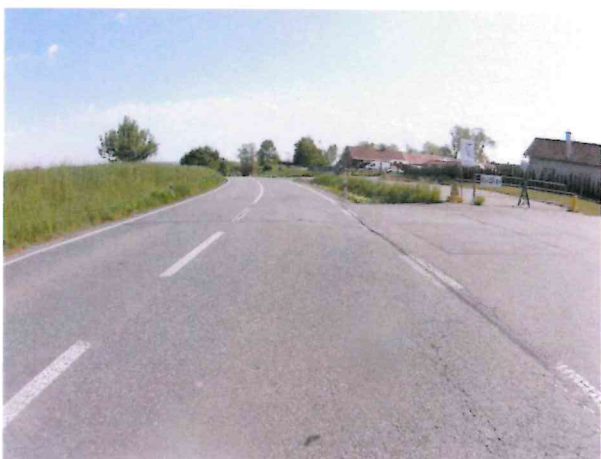
Mozaikové trhliny, vyspráva

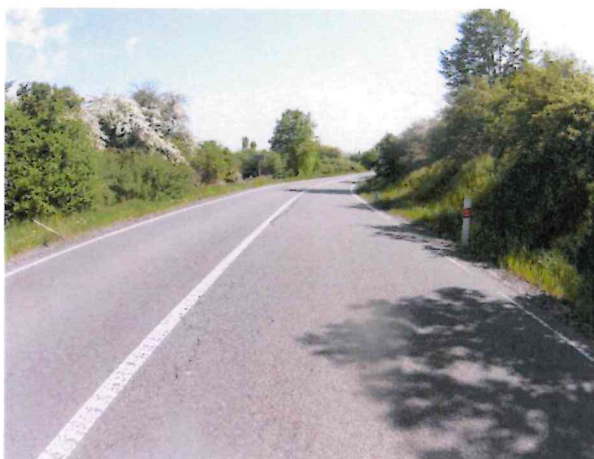
Mozaikové trhliny

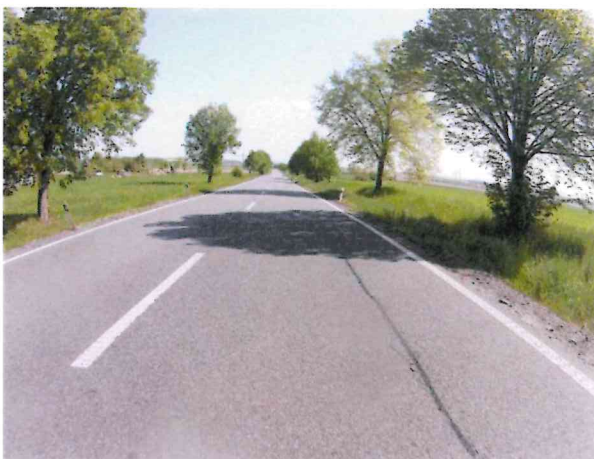
Podélná trhlina

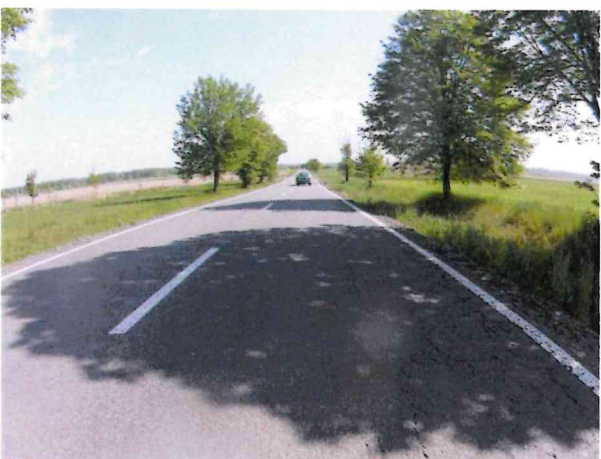
Mozaikové trhliny

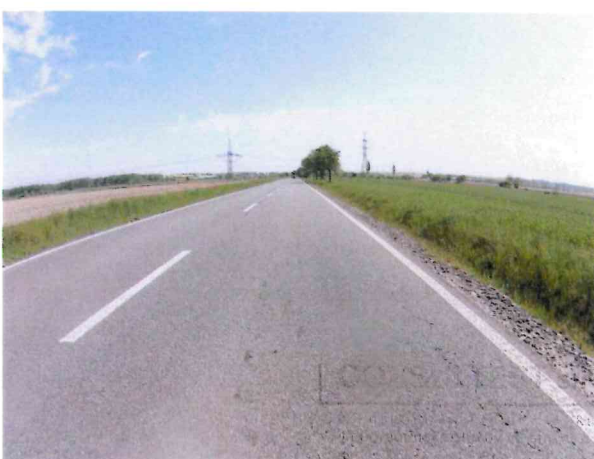
Mozaikové trhliny

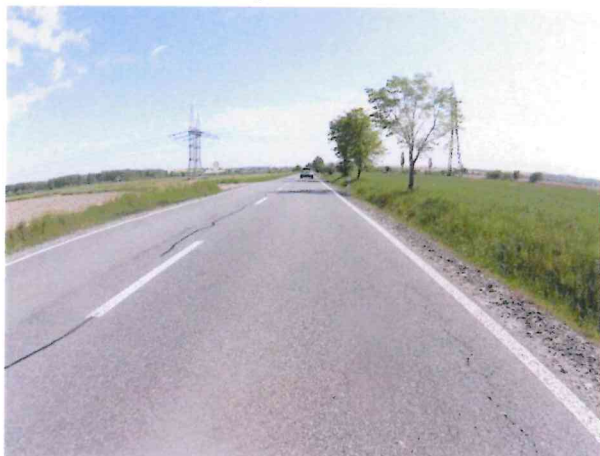
Podélné rozvětvené trhliny

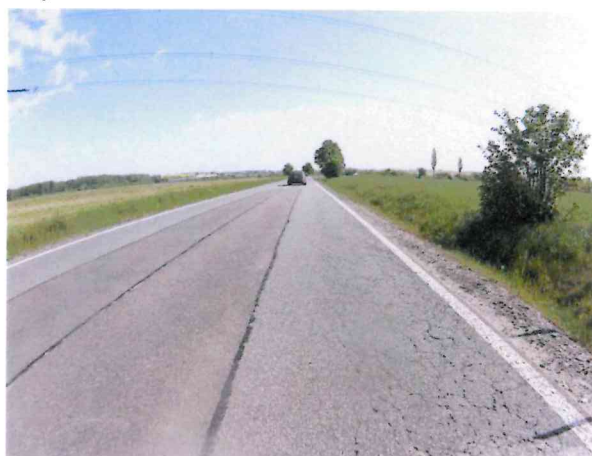
Sítivé trhliny

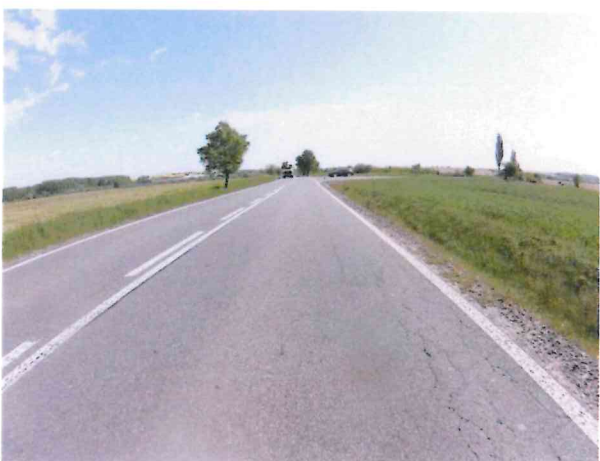
Mozaikové trhliny

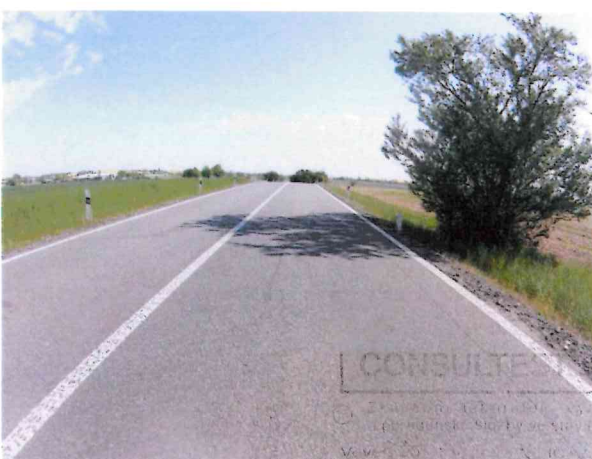
Podélné trhliny

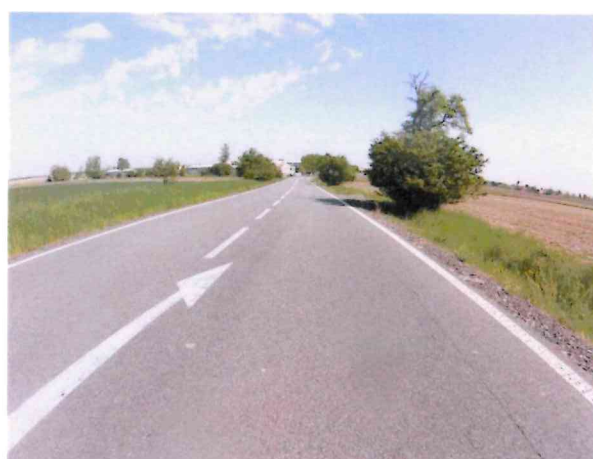
Podélná trhlina

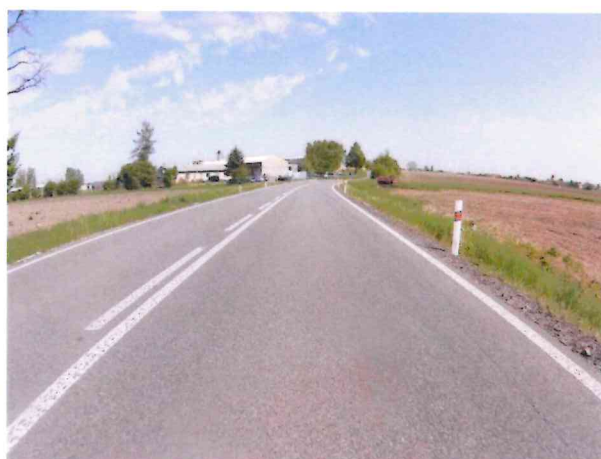
Podélná trhlina

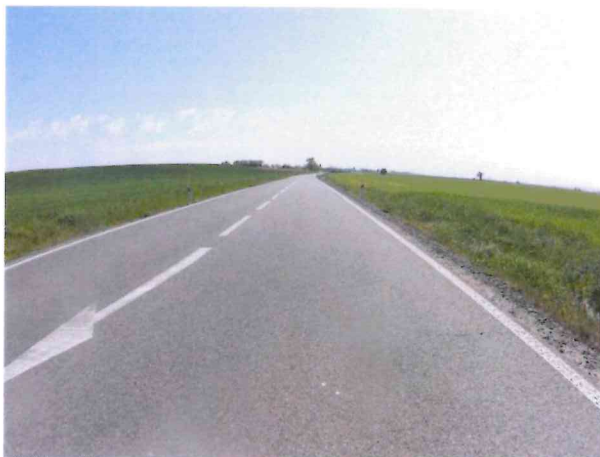
Příčná trhlina

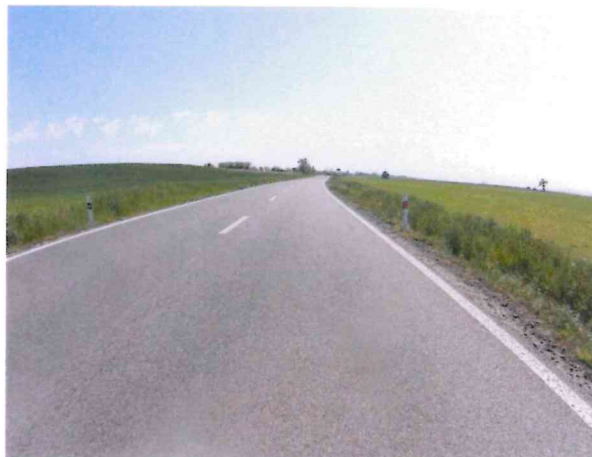
Podélná trhlina

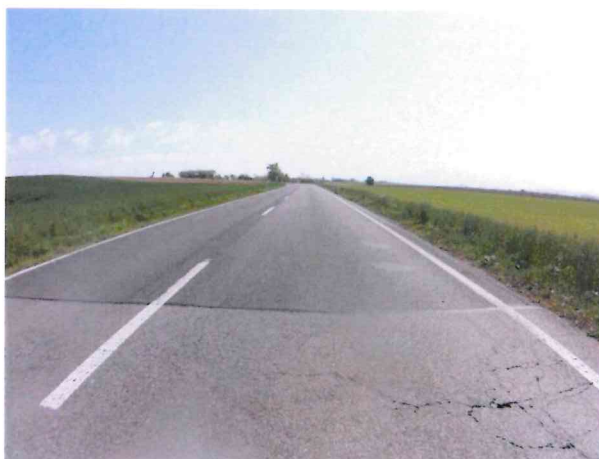
Konec úseku, výtluk, mozaikové trhliny

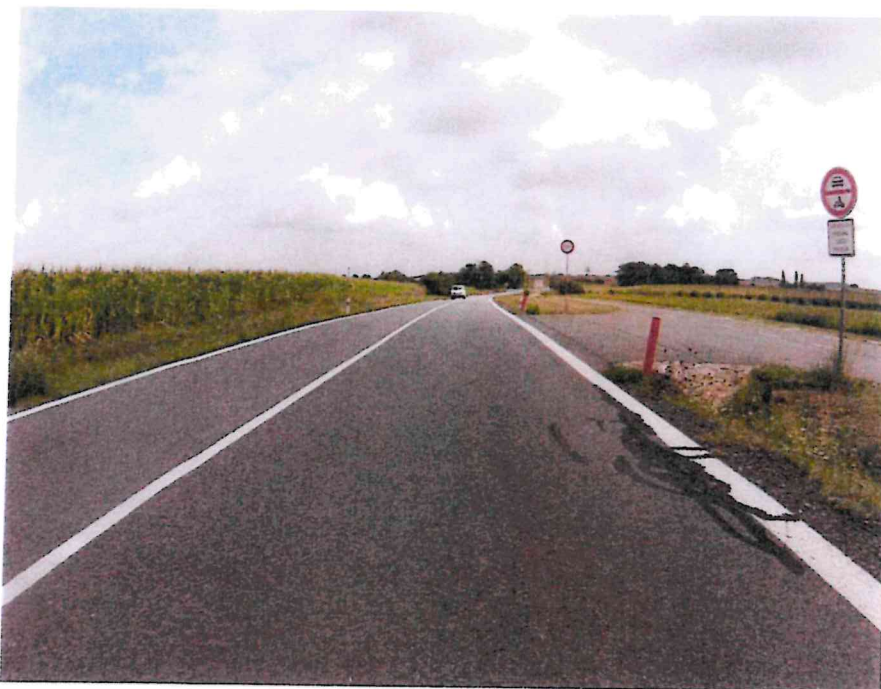
Obr.1: Podélné rozvětvené trhliny (stav k srpnu 2019)

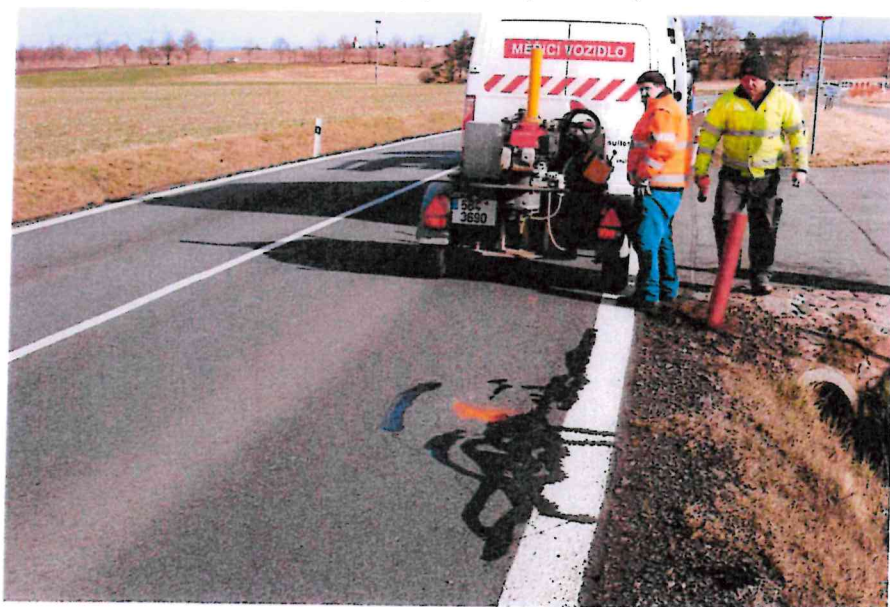
Obr.2: Podélné rozvětvené trhliny (stav k únoru 2020)

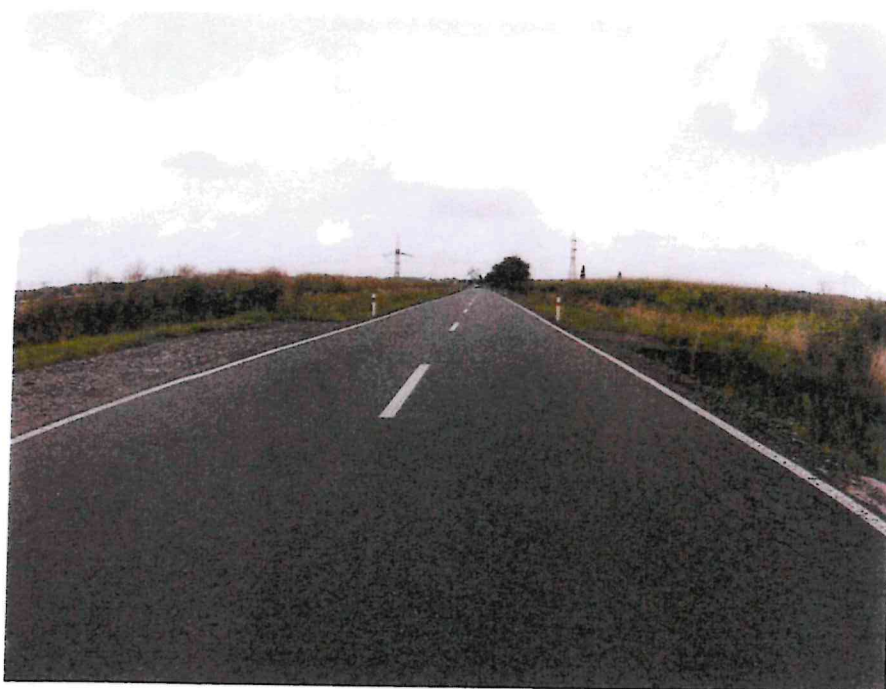
Obr.3: Mozaikové trhliny (stav k srpnu 2019)

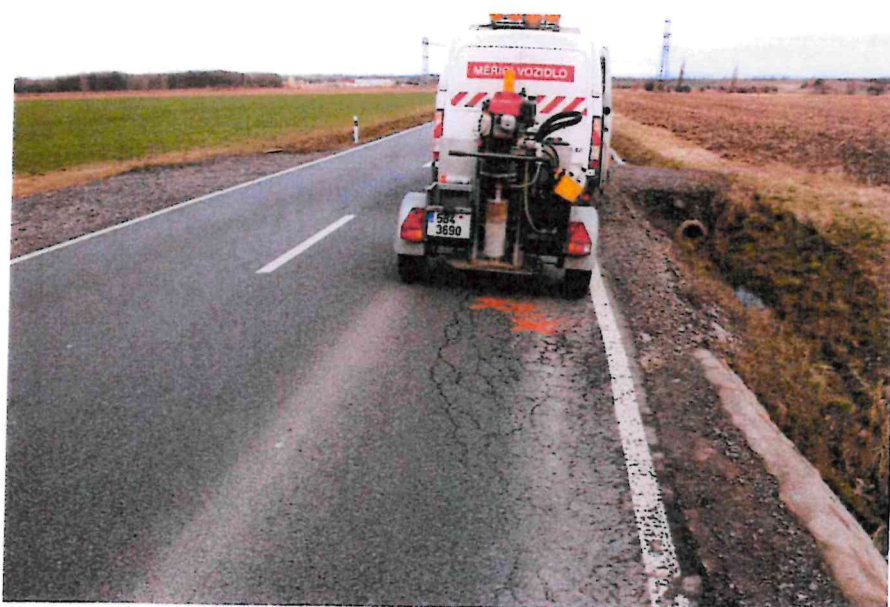
Obr.4: Mozaikové trhliny (stav k únoru 2020)

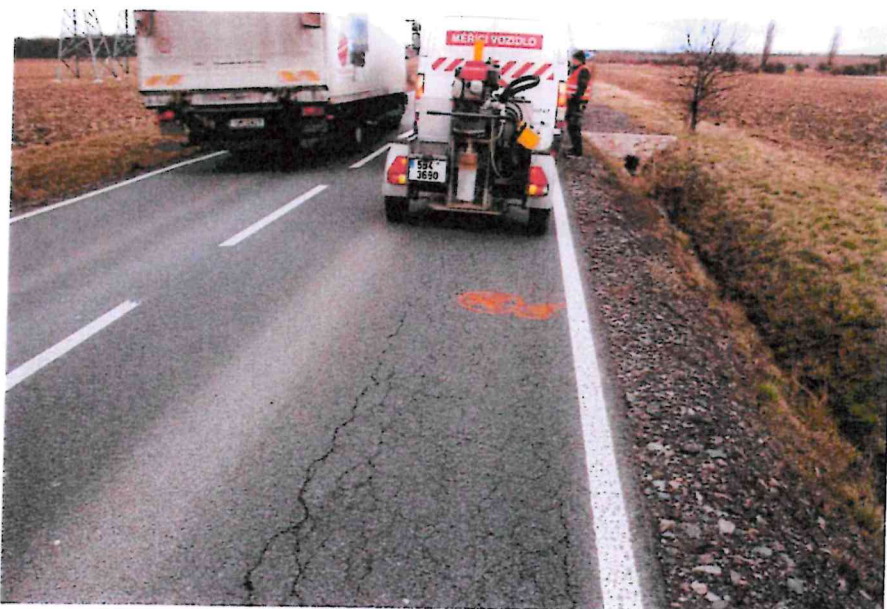
Obr.6: Mozaikové (síťové) trhliny (stav k únoru 2020)

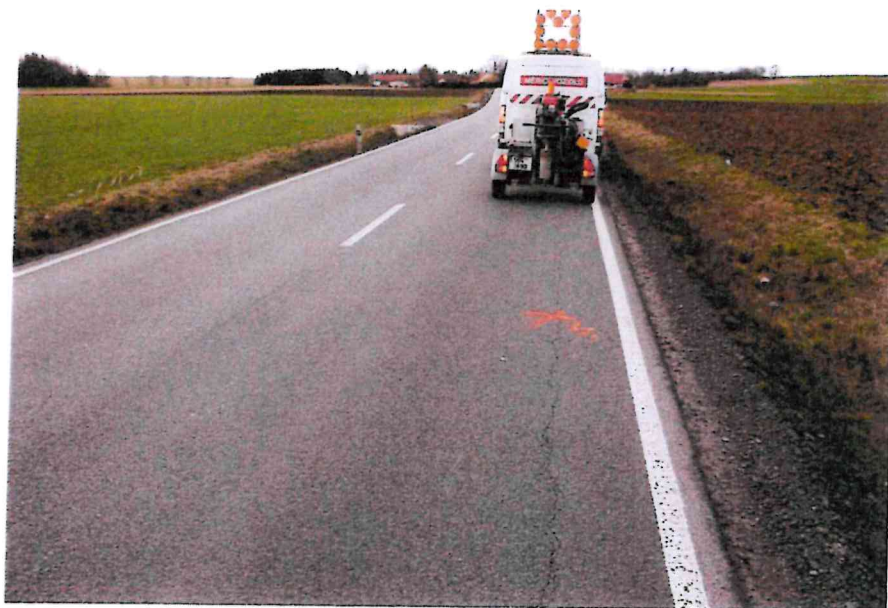
Obr.7: Podélná trhlina (stav k únoru 2020)

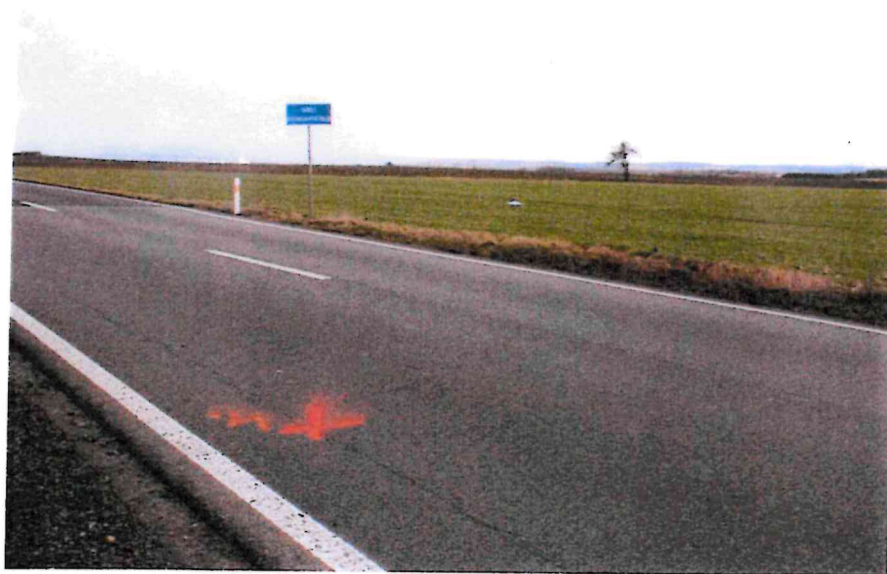
Obr.8: Podélná trhlina (stav k únoru 2020)

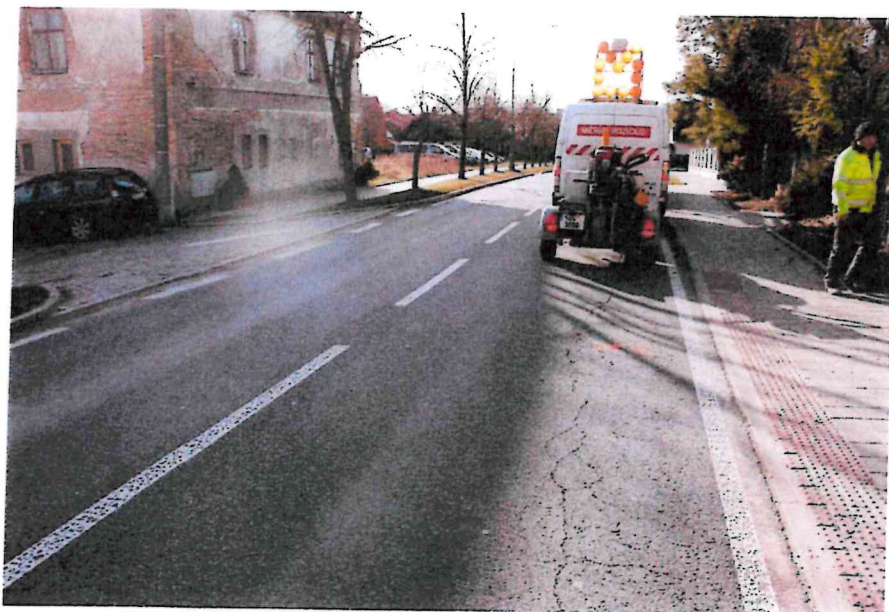
Obr.9: Mozaikové (síťové) trhliny (stav k únoru 2020)
