| NÁZEV AKCE | <b>Diagnostický průzkum vybraných mostů v<br/>Královéhradeckém kraji</b><br>SO 201 Most ev. č. 30110-9 | | FORMÁT | - |

DIAGNOSTICKÝ PRŮZKUM

**MOSTU EV. Č.: 30110-9 PŘES ZDOŇOVSKÝ POTOK V OBCI ADRŠPACH**

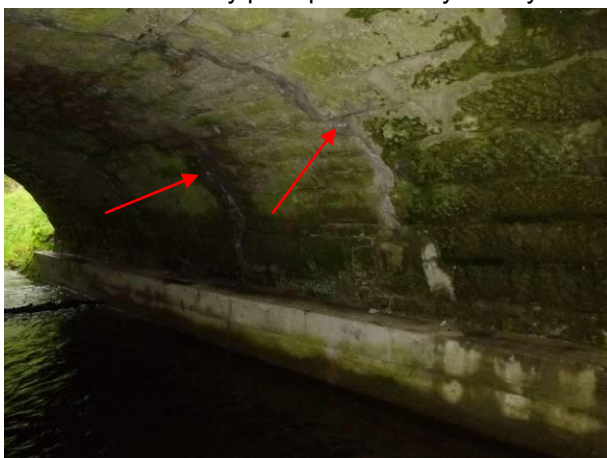
Pohled na levou stranu klenby. Viditelné trhliny ve zdivu.

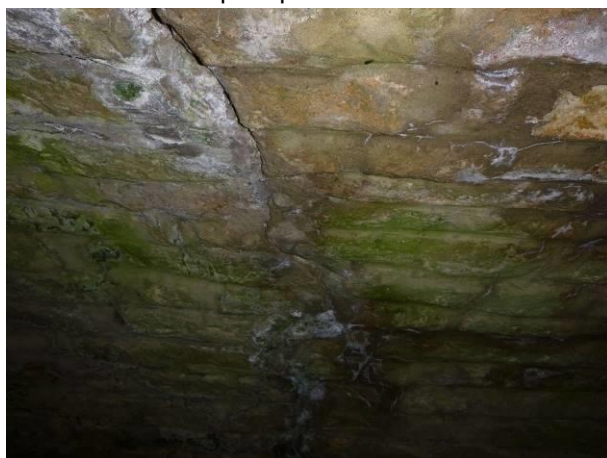
Detailní pohled na trhlínu, kde dochází k zatékání.

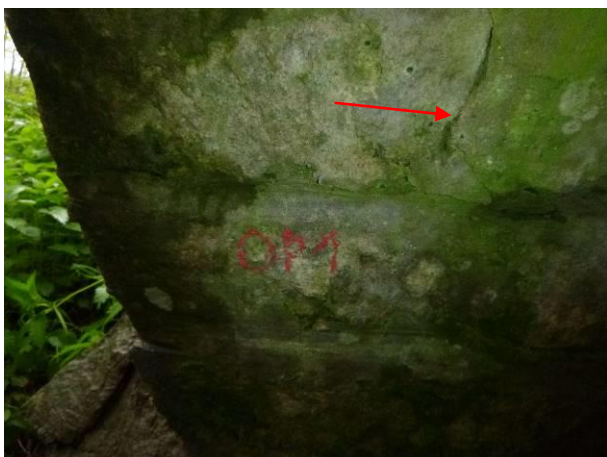
Pohled na pravou stranu, strana vtoku. Šikmá trhlina.

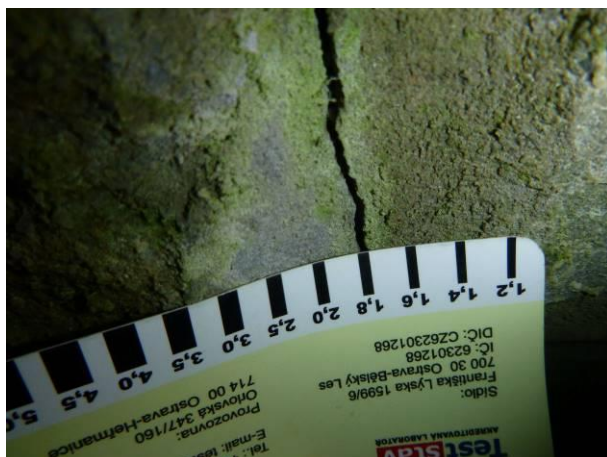
Detailní pohled na trhlínu.

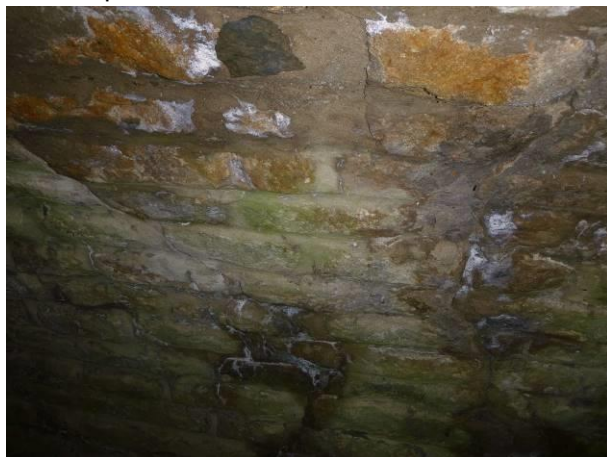
Celoplošně dochází v konstrukci klenby k zatékání.

**Konstrukce klenby:** V období diagnostického průzkumu byla mostní konstrukce ze spodního líce zatečena na mnoha místech různě po celé ploše. Tato vlhkost pochází ze zatékání skrz konstrukci klenby s oblasti svršku. Průměrná pevnost kamene na vzorcích byla naměřena 24,5 MPa a pevnost malty byla naměřena 1,63 MPa. Tloušťka klenby byla naměřena 0,3 m. Kameny jsou kladeny v jedné řadě, následuje násyp a konstrukční skladba vozovky. Kamenné křídla jsou z celkového pohledu v dobrém stavu, kde lokálně je vydrolená spárovací malta.

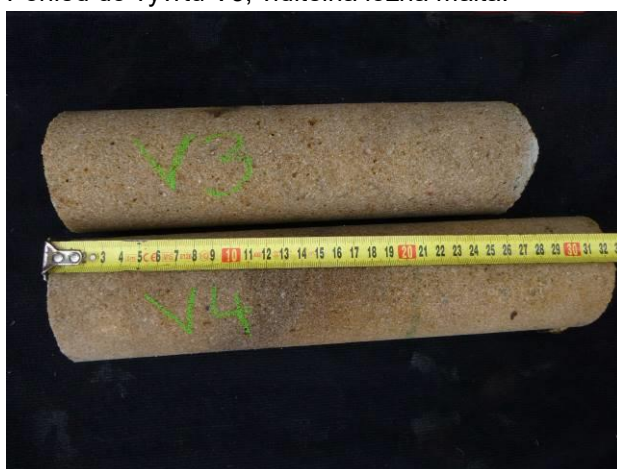
Pohled na vývrty. Podle textury je kámen pískovec.

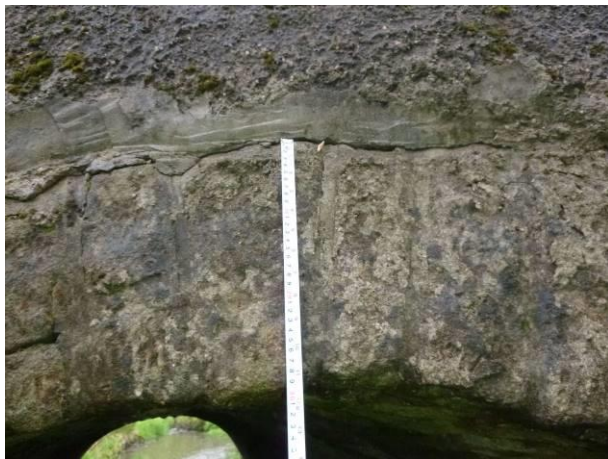
- Ve vrcholu byla tloušťka naměřena cca **300 mm**,
- V oblouku byla tloušťka klenby naměřena stejná cca **300 mm**.

Ověřená tloušťka odpovídá tloušťce kamene prstence, která byla naměřena 300 mm.

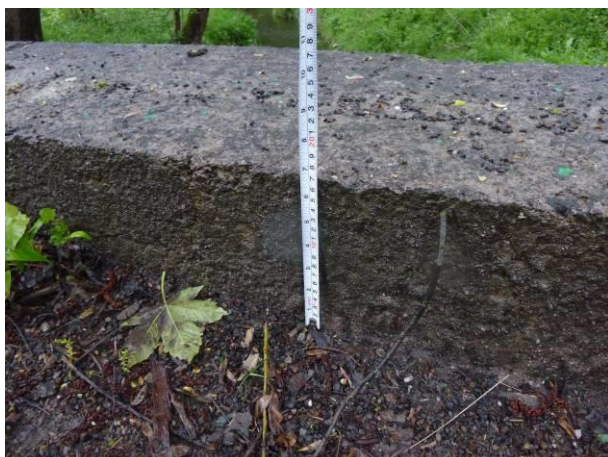
Výška římsy od vozovky byla naměřena 170 mm.

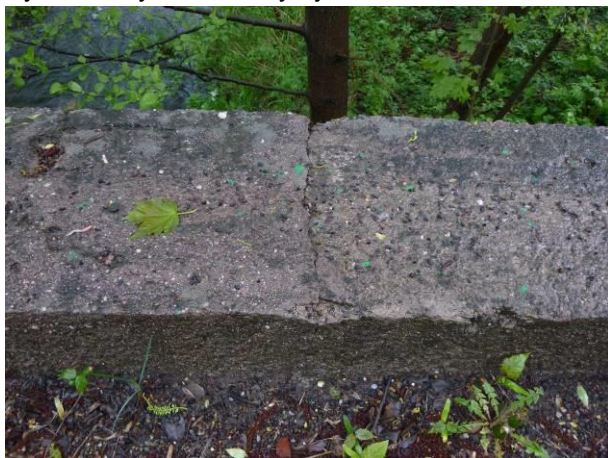
Na několika místech byla detekována v příčném směru trhlina.

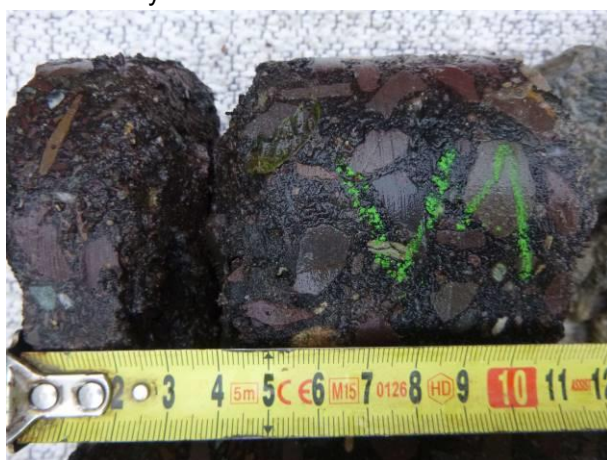
- 0 - 40 mm ohrubná asfaltová vrstva (tloušťka 40 mm),
- 40 - 110, podkladní asfaltová vrstva (tloušťka 70 mm),
- 110 - 260 mm nezpevněná štěrková vrstva (tloušťka 150 mm),
- Pokračuje násyp klenby,

Pohled na vývrt V1. Oddělená ohranová vrstva od podkladní.
