## ZÁVĚREČNÁ ZPRÁVA Z DIAGNOSTICKÉHO PRŮZKUMU VOZOVKY

*„Sil. II/308 Králova Lhota – Bohuslavice*

*SO 101 Intravilán Králova Lhota km 0,000 – 1,650“*

Objednatel zprávy:	<b>SWIETELSKY stavební s.r.o.</b>
Sídlo objednatele:	odštěpný závod Dopravní stavby VÝCHOD oblast Hradec Králové
Účel zprávy:	Doplňkový diagnostický průzkum vozovky a doporučení pro PD
Zprávu provedl:	Milan Beck, DiS., Petr Martschini,
Číslo zprávy:	P72/2025
Realizace:	04-05/2025

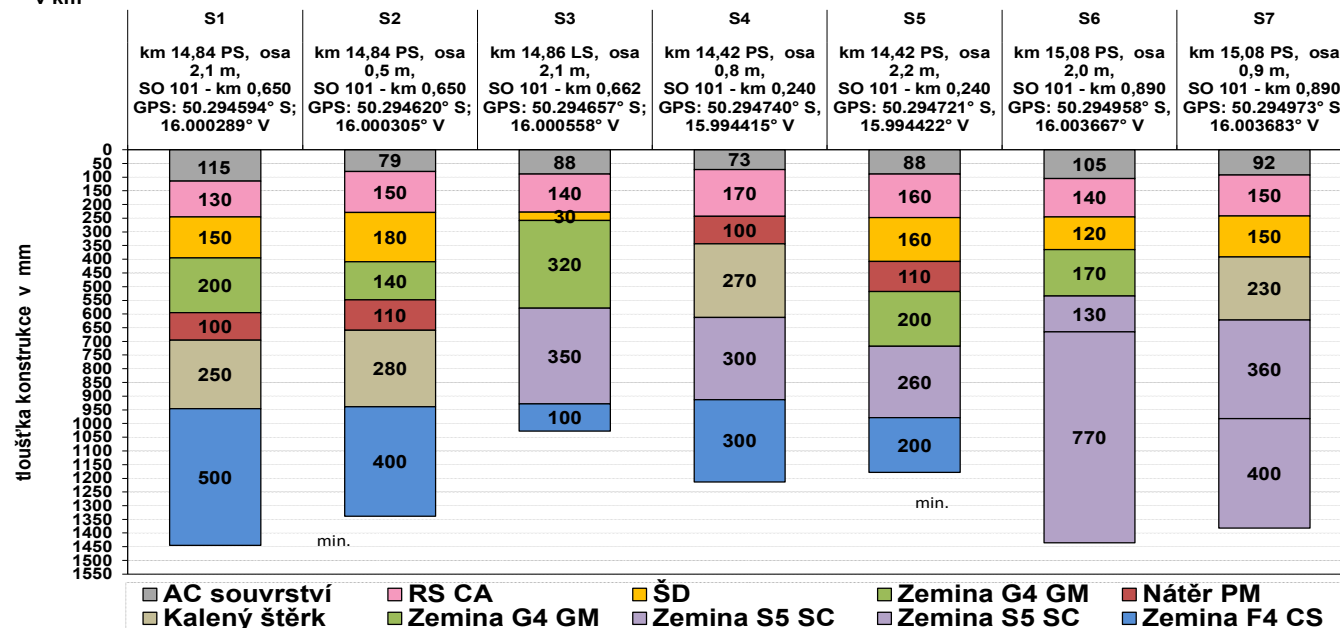
**Grafické znázornění konstrukce vozovky - II/308 Králova Lhota - Bohuslavice  
(SO 101; km 0,000 - 1,650)**

staničení km	vrstva 1	vrstva 2	vrstva 3	vrstva 4	vrstva 5	vrstva 6	vrstva 7	vrstva 8
S1	km 14,84 PS osa 2,1 m SO 101 - km 0,650 GPS: 50.294594° S 16.000289° V <i>okraj porucha - síťové trhliny</i>	50 mm ACO + EMK 0/11 mm	65 mm ACL 0/16 mm	130 mm RS CA 0/63 mm rozpad / saturované povrchovou vodou	150 mm ŠD 0/63 mm	200 mm Zemina G4 GM štěrk hlinitý G4 GM 0/16 mm / oblázky + zahliněné	100 mm Nátěr 0/16 mm dehet	250 mm Kalený štěrk 0/63 mm	500 mm Zemina F4 CS jíl písčité F4 CS 0/16 mm
S2	km 14,84 PS osa 0,5 m SO 101 - km 0,650 GPS: 50.294620° S 16.000305° V <i>střed vozovky</i>	47 mm ACO 0/11 mm	32 mm ACL 0/16 mm	150 mm RS CA 0/63 mm	180 mm ŠD 0/63 mm	140 mm Zemina G4 GM štěrk hlinitý G4 GM 0/16 mm / oblázky + zahliněné	110 mm Nátěr 0/16 mm dehet	280 mm Kalený štěrk 0/63 mm	400 mm Zemina F4 CS jíl písčité F4 CS
S3	km 14,86 LS osa 2,1 m SO 101 - km 0,662 GPS: 50.294657° S 16.000558° V <i>okraj porucha - síťové trhliny</i>	48 mm ACO + EMK 0/11 mm	40 mm ACL 0/16 mm	140 mm RS CA 0/63 mm	30 mm ŠD 0/32 mm zahliněná	320 mm Zemina G4 GM štěrk hlinitý G4 GM 0/16 mm	350 mm Zemina S5 SC písek jílovitý S5 SC	100 mm Zemina F4 CS jíl písčité F4 CS

S4	km 14,42 PS osa 0,8 m SO 101 - km 0,240 GPS: 50.294740° S 15.994415° V	43 mm ACO 0/11 mm	30 mm ACL 0/16 mm	170 mm RS CA 0/63 mm	100 mm Nátěr PM 32/63 mm dehet	270 mm Kalený štěrk 0/63 mm	300 mm Zemina S5 SC písek jílovitý S5 SC	300 mm Zemina F4 CS jíl písčité F4 CS	
S5	km 14,42 PS osa 2,2 m SO 101 - km 0,240 GPS: 50.294721° S 15.994422° V <i>okraj - síťové trhliny</i>	38 mm ACO 0/11 mm trhlina	50 mm ACL 0/16 mm trhlina	160 mm RS CA 0/63 mm trhlina	160 mm ŠD 0/32 mm	110 mm Nátěr 0/8 mm dehet	200 mm Zemina G4 GM štěrk hlinitý G4 GM 0/32 mm	260 mm Zemina S5 SC písek jílovitý S5 SC	200 mm Zemina F4 CS jíl písčité F4 CS
S6	km 15,08 PS osa 2,0 m SO 101 - km 0,890 GPS: 50.294958° S 16.003667° V <i>okraj - síťové trhliny</i>	75 mm ACO + EMK 0/11 mm	30 mm ACL 0/16 mm	140 mm RS CA 0/63 mm	120 mm ŠD 0/63 mm	170 mm Zemina G4 GM štěrk hlinitý G4 GM 0/63 mm	130 mm Zemina S5 SC písek jílovitý S5 SC	770 mm Zemina S5 SC + Cb + B písek jílovitý S5 SC 0/125 mm

S7	km 15,08 PS osa 0,9 m SO 101 - km 0,890 GPS: 50.294973° S 16.003683° V	50 mm ACO + EMK 0/11 mm	42 mm ACL 0/16 mm	150 mm RS CA 0/63 mm	150 mm ŠD 0/63 mm	230 mm Kalený štěrk + Cb 0/125 mm	360 mm Zemina S5 SC písek jílovitý S5 SC	400 mm Zemina S5 SC písek jílovitý S5 SC

- AC vrstvy vykazují masivní degradaci, lokální poškození AC vrstev zejména v souvislosti s poškozením trhlinami, které mají rozdílné příčiny. Na stavu porušení vozovky se rovněž podílí zestárnutí pojiva ve vrstvách, šíření trhlin a rozvoj poruch.

- Horní podkladní vrstva pod AC krytem je recyklace za studena RS CA, která je v místě četných konstrukčních poruch v sondách ve stádiu částečného až úplného rozpadu a s trhlinami. V místech, kde byly sondy cíleně realizovány v příčném profilu bez zjevných poruch krytu je vrstva kompaktní. Tloušťka vrstvy je proměnná a byla zaznamenána v rozpětí 130-170 mm s průměrem 149 mm.
