**Diagnostika vozovky  
Silnice III/30812  
Rodov, křižovatka III/3089 – Habřina, začátek obce  
(km 0,000 – 1,957)**

**Zpráva pro  
Údržba silnic Královehradeckého kraje a.s.  
Kutnohorská 59  
500 04 Hradec Králové**

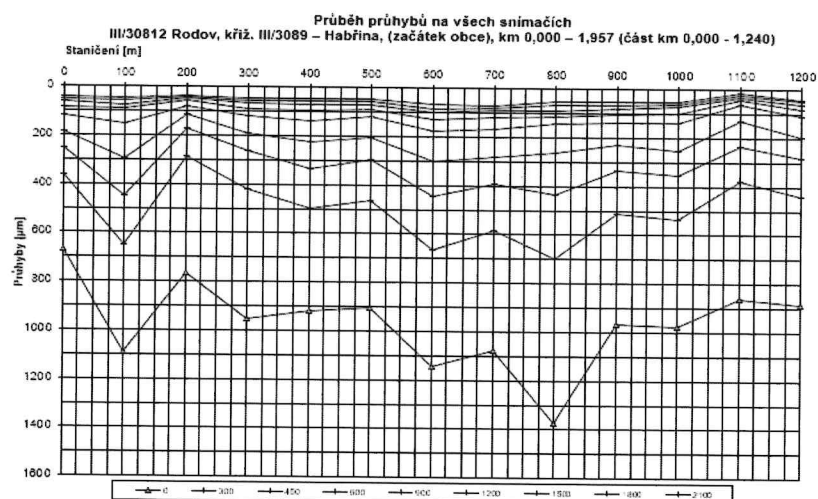
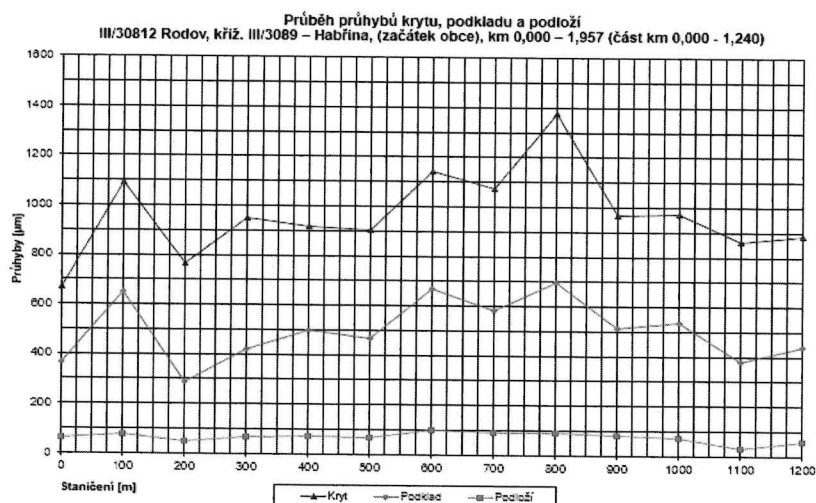
Průhyby vozovky zjištěné na snímači 0 (tj. přímo v místě působení rázového pulzu) se pohybují od 671 do 1376  $\mu\text{m}$ , průměrně 968  $\mu\text{m}$ .

- Krytové vrstvy (penetrační makadam) – 341 až 690 MPa, průměrně 502 MPa.
- Podkladní vrstvy – 57 až 203 MPa, průměrně 113 MPa.
- Podloží vozovky – 37 až 107 MPa, průměrně 57 MPa.

Únosnost vozovky je v této části úseku nevyhovující. Teoretické zesílení se pohybuje od 0 do 70 mm (průměrně 30 mm), zbytková životnost vozovky se pohybuje od 2 do 25 let (průměrně 10 let). Průměrný klasifikační stupeň 4.

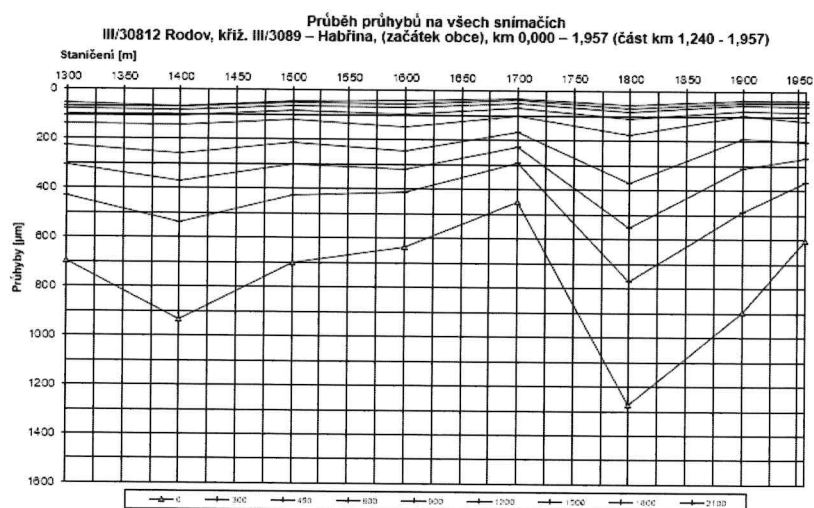
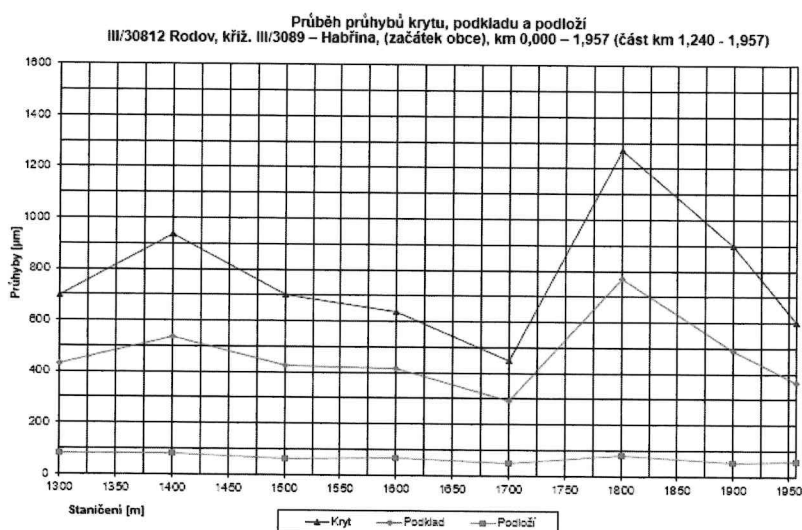
Průhyby vozovky zjištěné na snímači 0 (tj. přímo v místě působení rázového pulzu) se pohybují od 448 do 1273  $\mu\text{m}$ , průměrně 774  $\mu\text{m}$ .

- Asfaltové vrstvy – 1837 až 5999 MPa, průměrně 3125 MPa.
- Podkladní vrstvy – 60 až 276 MPa, průměrně 166 MPa.
- Podloží vozovky – 36 až 65 MPa, průměrně 49 MPa.

Únosnost vozovky je v této části úseku je rovněž nevyhovující. Teoretické zesílení se pohybuje od 0 do 90 mm (průměrně 40 mm), zbytková životnost vozovky se pohybuje od 0 do 25 let (průměrně 10 let). Průměrný klasifikační stupeň 4.

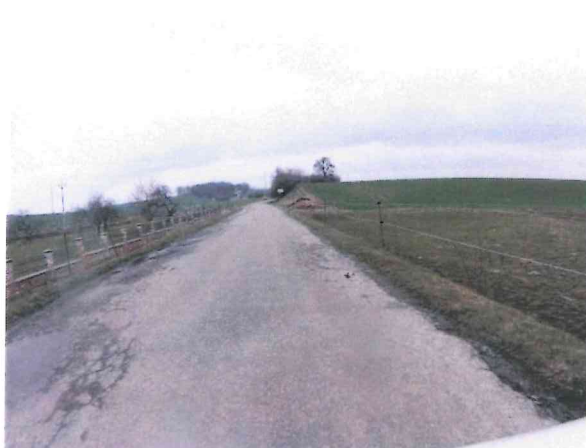
Hl. koroze, mozaikové trhliny, výtluky, vysprávk

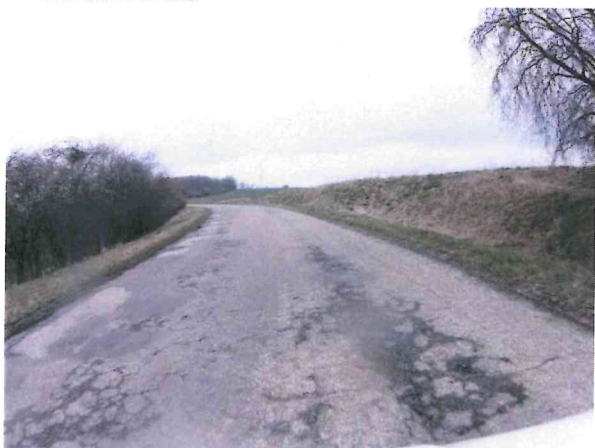
Hl. koroze, výtluky, mozaikové trhliny, vysprávk

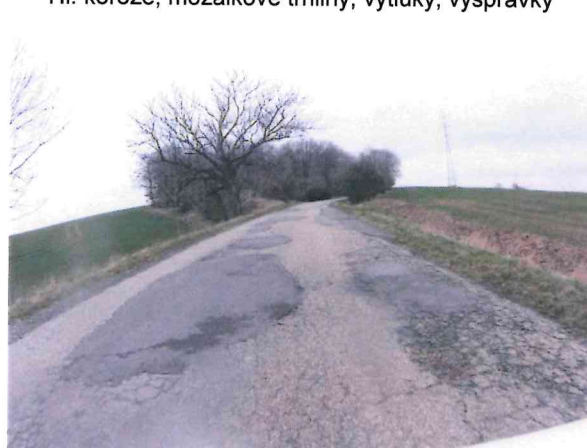
Hl. koroze, síťové trhliny, deformace, vysprávk

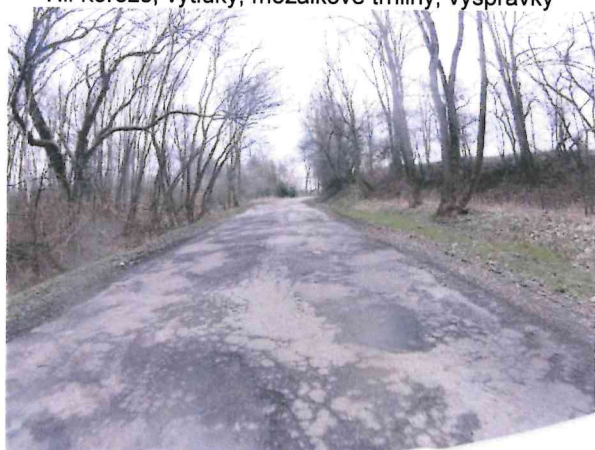
Hl. koroze, síťové trhliny, vysprávk, plošná deformace

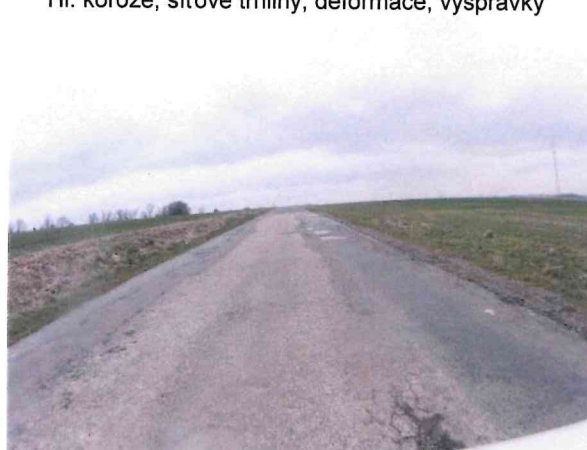
Hl. koroze, zvýšené nepevněné krajnice, mozaik. trhliny

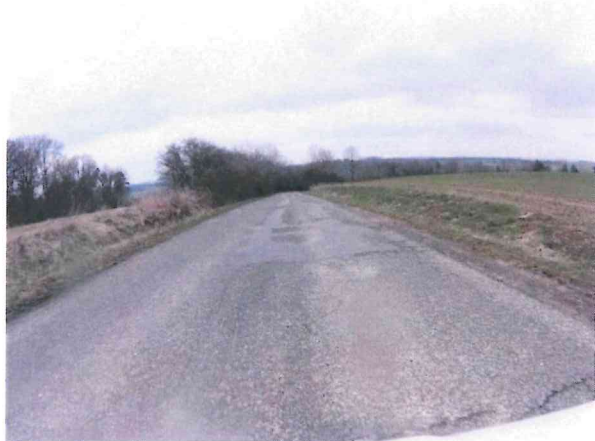
Hl. koroze, mozaikové trhliny, vysprávk, olamování okr.

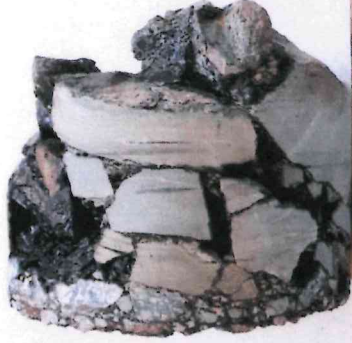
Foto č. 1 – Detail vývrtnu JV 1

| Označení vývrtu | Staničení [km] | Asfaltové vrstvy – tloušťka [mm] | | | Druh podkladní vrstvy |
|---|---|---|---|---|---|
| JV 1 | 0,400 | 20 (nátěr) | - | 20 | Penetrační makadam |

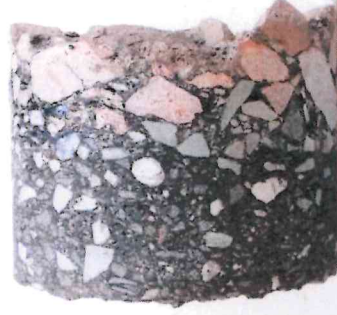
Foto č. 3 – Detail vývrtnu JV 3

| Označení vývrtu | Staničení [km] | Asfaltové vrstvy – tloušťka [mm] | | | Druh podkladní vrstvy |
|---|---|---|---|---|---|
| JV 7 | 1,700 | 60 | 40 | 100 | Štěrkoдрť |
