Odborné stanovisko

**z hlediska rizikovosti kolizí ptáků se
skleněnými a reflexními plochami**

**Svoboda nad Úpou, Horská č.p.134
542 24**

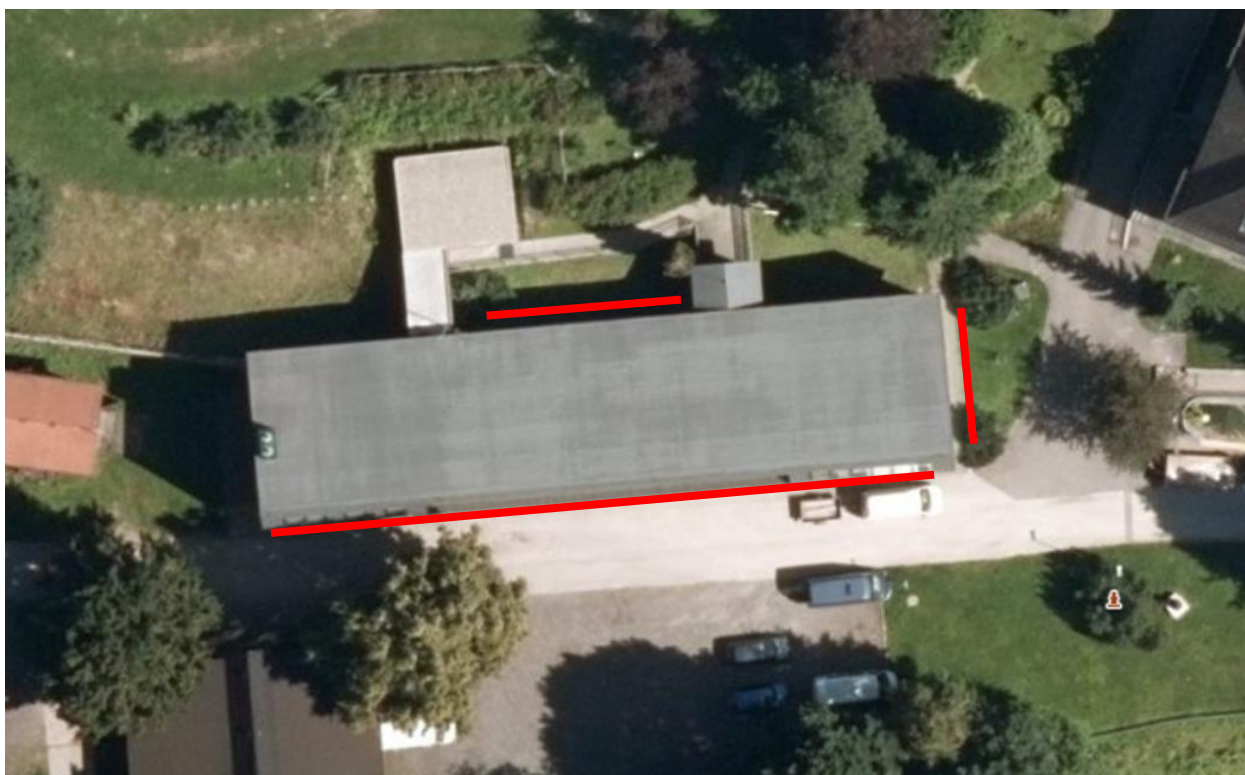
- c) Distribuce okolní zeleně je v odstupu několika metrů až desítek metrů od budovy a částečně navazuje na okolní les i školní pozemek na severní straně budovy. Na obr.č. 2 jsou vyznačena riziková místa, kde může v současné době docházet ke kolizím i přes velikost jednotlivých skleněných ploch, menší než 2 m².
V projektu je toto již zohledněno a jsou navrženy jednak typy skel nepřesahující $U_w=0,85$ W/m²K a jednak je zakomponováno opatření před skly v podobě venkovních žaluzií (obr.č. 8 a 9).

č.2 Situační mapka – s označením distribuce skleněných výplní s potenciálním rizikem

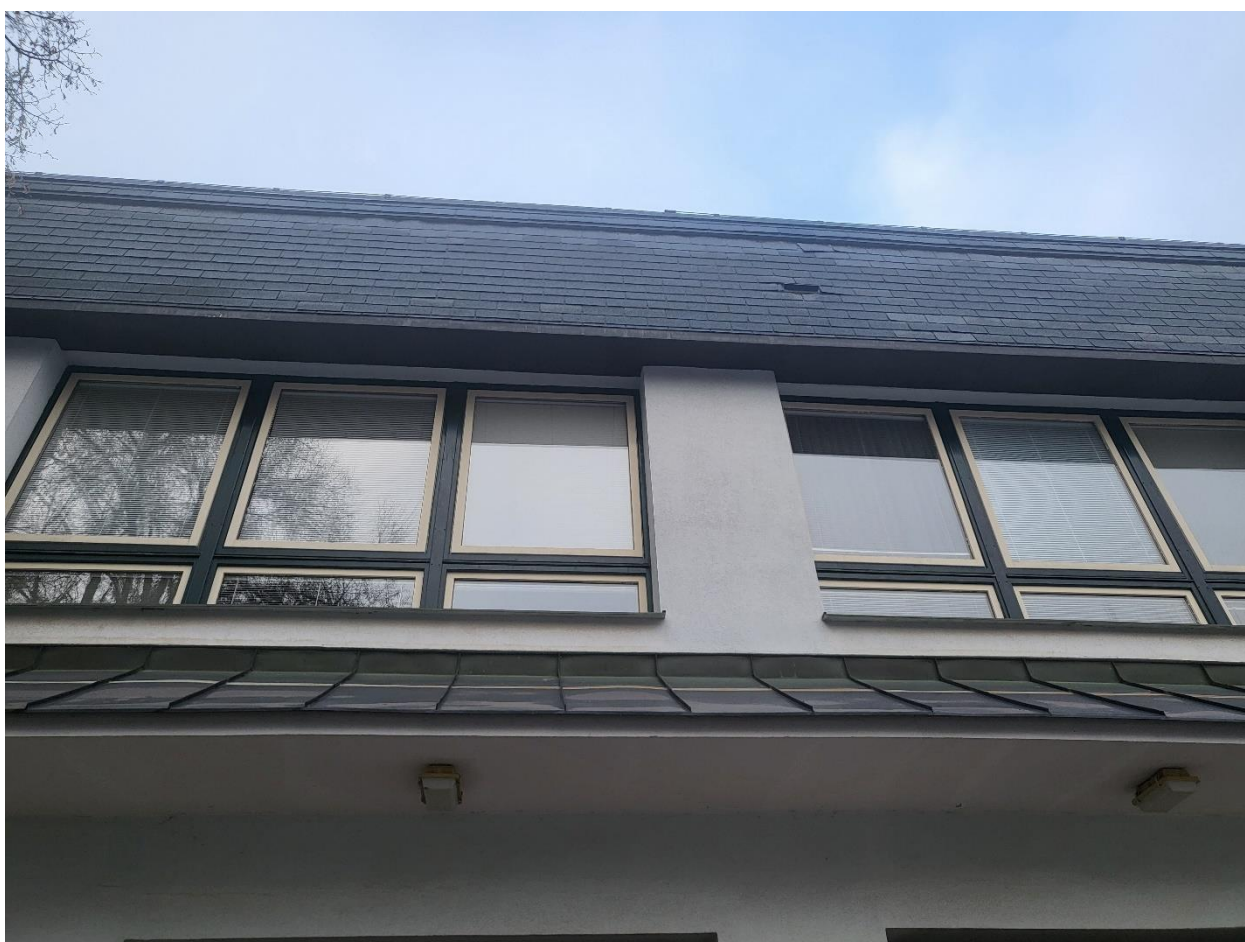
č.6 Výplně, které mohou být v současnosti pro ptáky rizikové-viditelné zrcadlení zeleně

- Ze závěrů provedené místní obhlídky a podkladů poskytnutých projektantem lze konstatovat, že objekt ve stávajícím stavu představuje z hlediska rizikovosti nárazů ptáků do skel a reflexních ploch riziko nízké až střední. Při dodržení parametrů uvedených v projektové dokumentaci, a to reflexivnost skleněných výplní, jejich členění na menší segmenty a zaclonění elektricky ovládanými žaluziemi (doporučuji nechat stále stažené, jen naklápět lamely dle potřeby), bude rizikovost objektu značně snížena. Bude tedy podle orientačního hodnocení dle tabulky v příloze 6.2. patřit výhradně do staveb s nízkým rizikem vzhledem ke kolizím ptáků.
