32741 -1

Červeněves přes potok na Křičov

Hlavní prohlídka

Prohlídku provedl Jaroslav Kašpar DiS., 30.08.2025

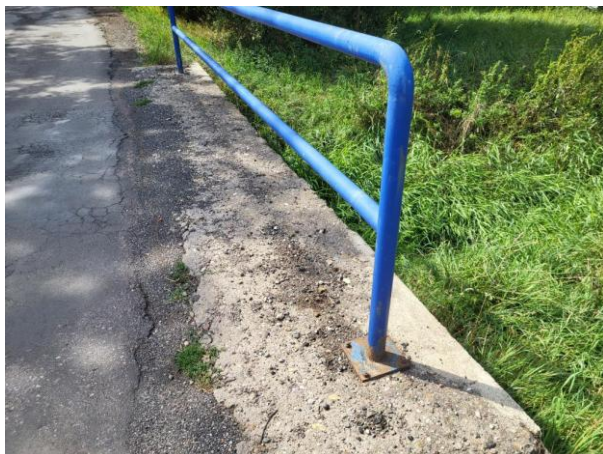
- lokálně obnažená a zkorodovaná podélná výztuž na boku římsy na konci mostu vlevo
- odpadlý beton spodní hrany římsy vpravo (téměř v celé délce mostu)
- hloubkově degradovaný beton povrchu obou říms
- uchycený mech na bočních plochách obou říms

- zádržný systém neodpovídá požadavkům normy
- mírná deformace a koroze zábradlí
- zábradlí má pouze dva sloupky - nízká zádržnost

zábradlí a a římsa _povodní strana

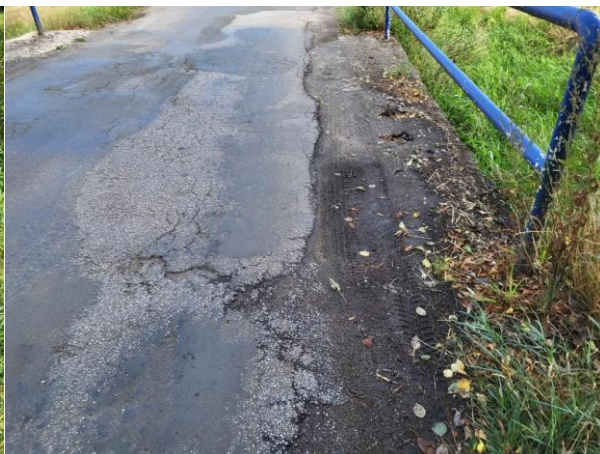
- všesměrné trhliny a výtluky v živičném krytu

stav povrchu vozovky

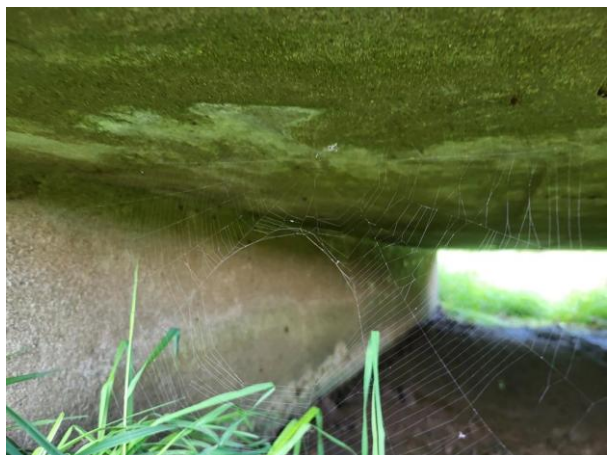
- vodorovná trhlinka tloušťky až 5 mm v úrovni hladiny normální vody na čelní zdi opěry (přes celou délku opěry)

- spodní část opěry je „vysunutá“ do průtočného profilu o cca 3 cm (horní část opěry je pravděpodobně utržená od spodní části!)

- hloubkově degradovaný beton (až do hloubky cca 20 cm) na boční stěně opěry vlevo
- betonová část výspravky na boční stěně opěry se vydroluje a odpadává
- podemletý roh opěry na začátku mostu vpravo

OP1 a pohled nosné konstrukce

Provést celkovou rekonstrukci mostního objektu z důvodu značného poškození spodní stavby mostu zejména opěry na začátku mostu a nízkých hodnot zatížitelnosti.

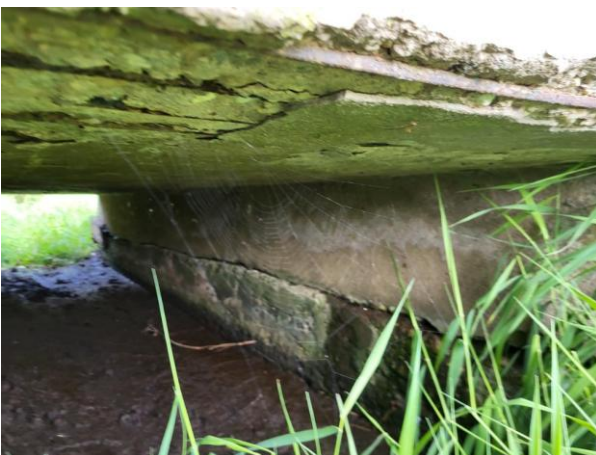
- hloubkově degradovaný beton (do hloubky až 5 cm) na čelní stěně v místě hladiny normální vody
- degradovaný beton (do hloubky až 15 cm) na hraně opěry vpravo

OP2 a pohled nosné konstrukce

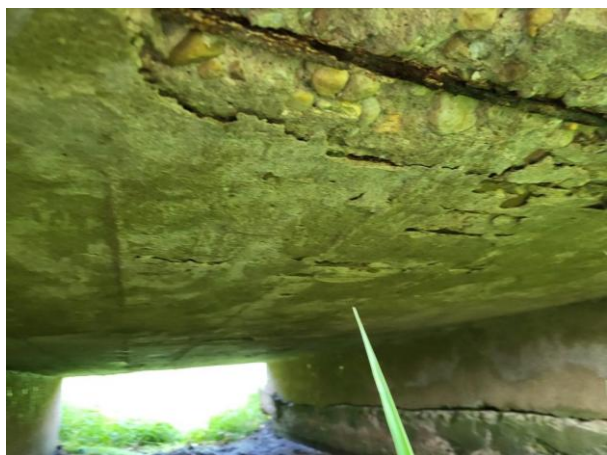
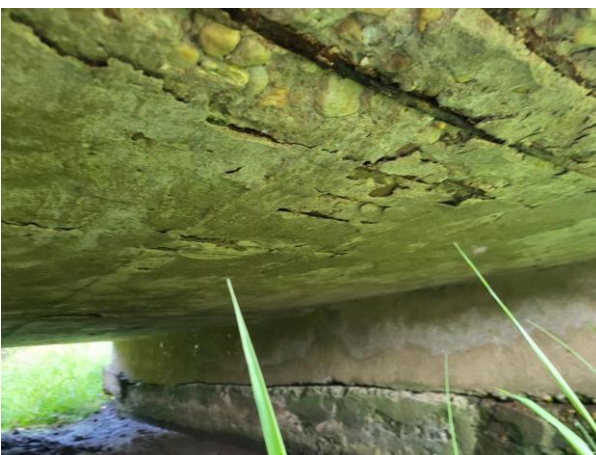
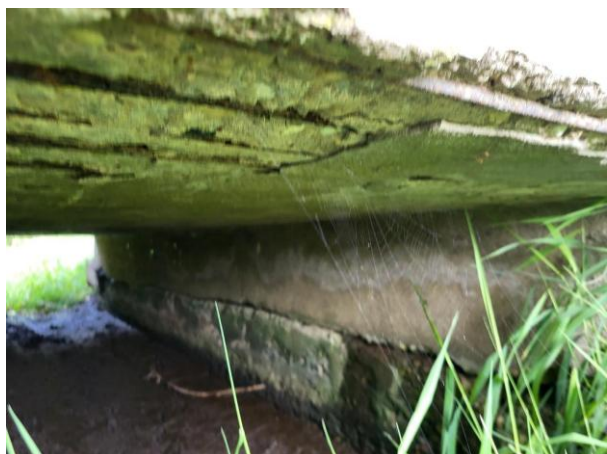
- plošně degradovaný beton s obnaženou zkorodovanou výztuží na podhledu NK
- lokálně degradovaný beton do hloubky cca 4 cm a obnažená zkorodovaná podélná výztuž na spodní hraně železobetonové desky po levé straně
- obnažená a zkorodovaná podélná výztuž na podhledu desky po levé straně mostu (cca uprostřed)
- vápenné inkrustace na boku nosné desky po pravé straně mostu

pohled nosné konstrukce _obnažená a korodující výztuž

DTTO

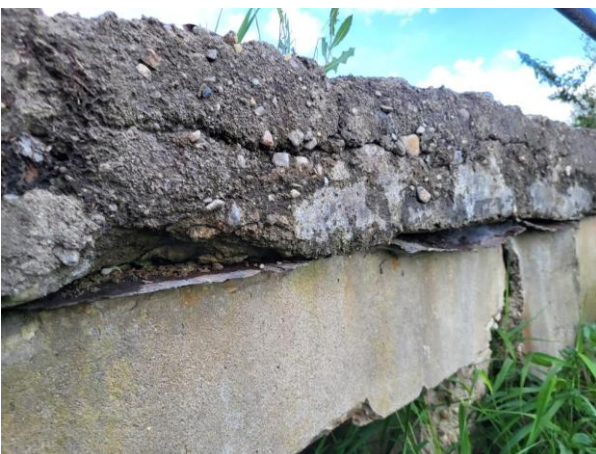
degradace římsy _povodní strana

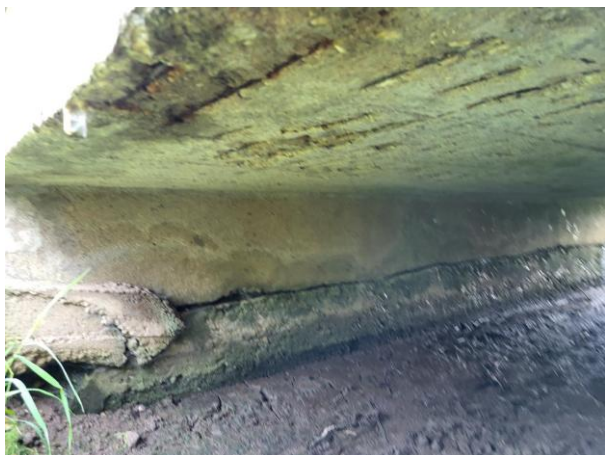
OP2 a degradace podhledu nosné konstrukce
